INFORME DE VISITA DE CONTROL
Nº 026-2020-OCI/0395-SVC

**SANTA ANA Y CASTROVIRREYNA – CASTROVIRREYNA –
HUANCAVELICA**

**“VERIFICACIÓN DE MÓDULOS HABITACIONALES
“SUMAQ WASI” EN ESTADO CONCLUIDO, EJECUTADOS
EN EL MARCO DEL PLAN MULTISECTORIAL ANTE
HELADAS Y FRIAJE 2019 – 2021
CONVENIO Nº 136-2019-HCA/VMVU/PNVR”**

DEL 5 AL 9 DE OCTUBRE DE 2020

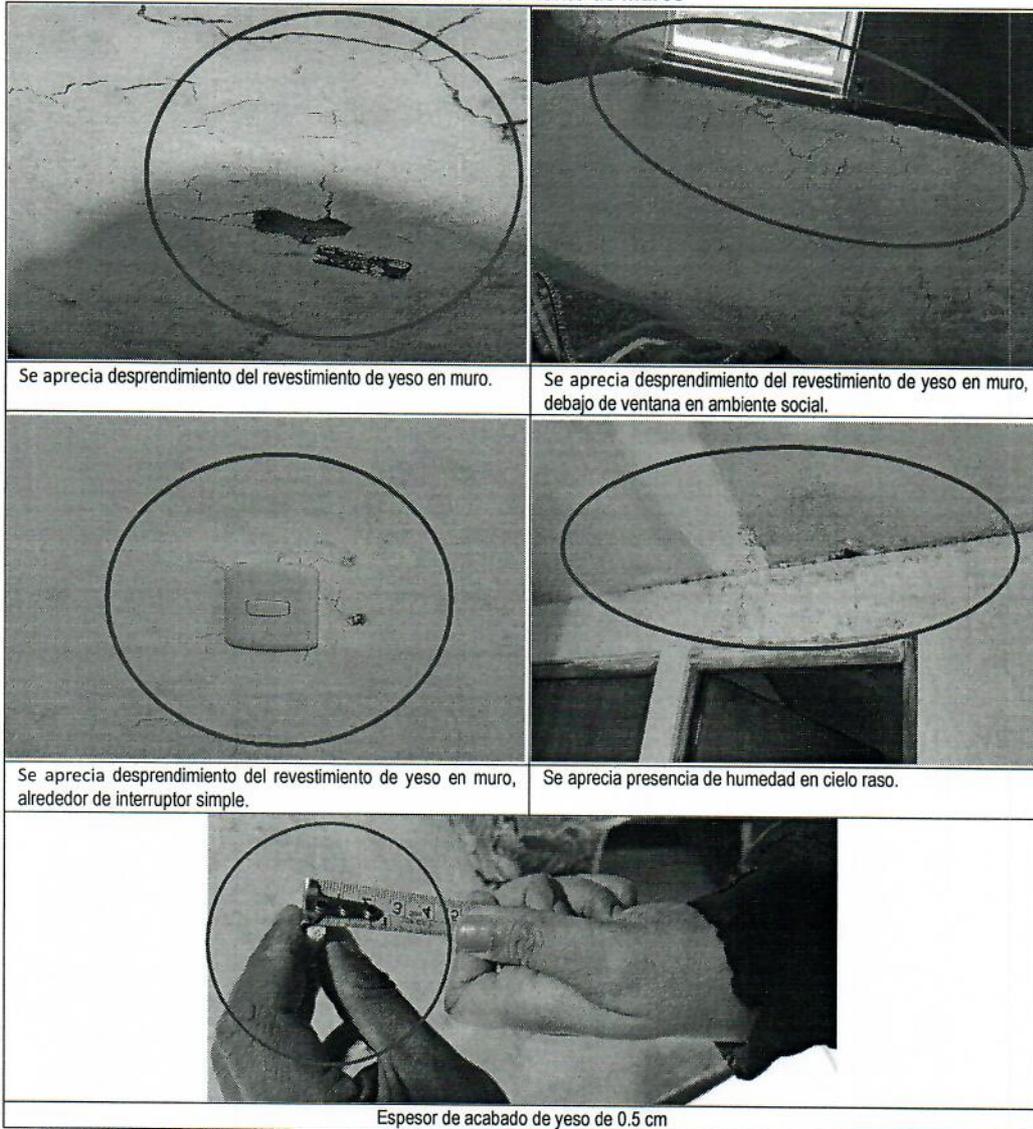
Imagen n.º 1
Observaciones al revestimiento de muros

En diez (10) módulos habitacionales se encontraron superficies de muros interiores cuyo acabado no es uniforme y con imperfecciones, así como desprendimiento del revestimiento de yeso principalmente en zócalos, vanos de ventanas y puertas y alrededor de tomacorrientes e interruptores eléctricos, lo cual, podría haber sido ocasionado por la falta de mano de obra calificada en el proceso constructivo, así como, una inadecuada preparación de las superficies, asimismo, se identificó que el espesor del revestimiento con yeso no es uniforme, siendo que varía entre 0.5 cm y 1.5 cm. Así también, en dos (2) módulos habitacionales, se identificó presencia de humedad en cielo raso, ocasionando el desprendimiento del revestimiento de yeso, tal como se muestra a continuación:

Se aprecia desprendimiento del revestimiento de yeso en muro.

Se aprecia desprendimiento del revestimiento de yeso en muro, debajo de ventana en ambiente social.

Se aprecia desprendimiento del revestimiento de yeso en muro, alrededor de interruptor simple.

Se aprecia presencia de humedad en cielo raso.

Espesor de acabado de yeso de 0.5 cm

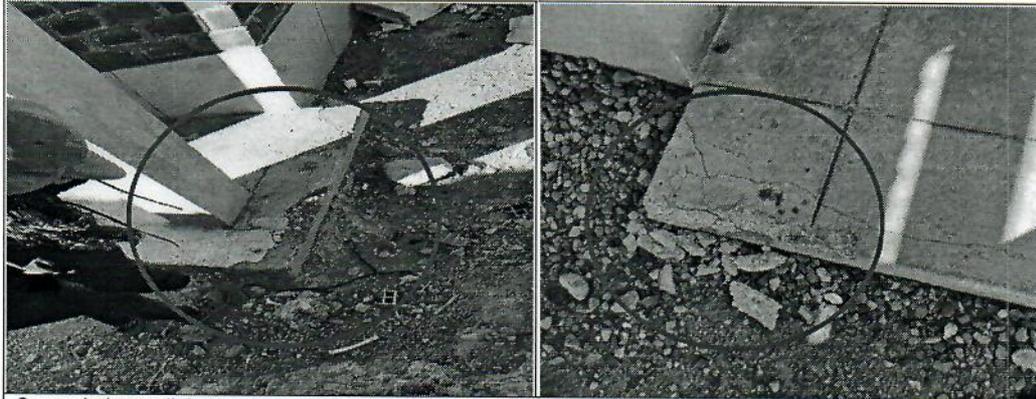
Imagen n.º 2
Observaciones en las veredas

Al exterior de dos (2) módulos habitacionales se observó daños y desprendimiento en las esquinas de la superficie terminada de la losa de vereda de concreto simple, tal como se muestra:

Se aprecia desprendimiento en las esquinas de la superficie terminada de la losa de vereda de concreto simple

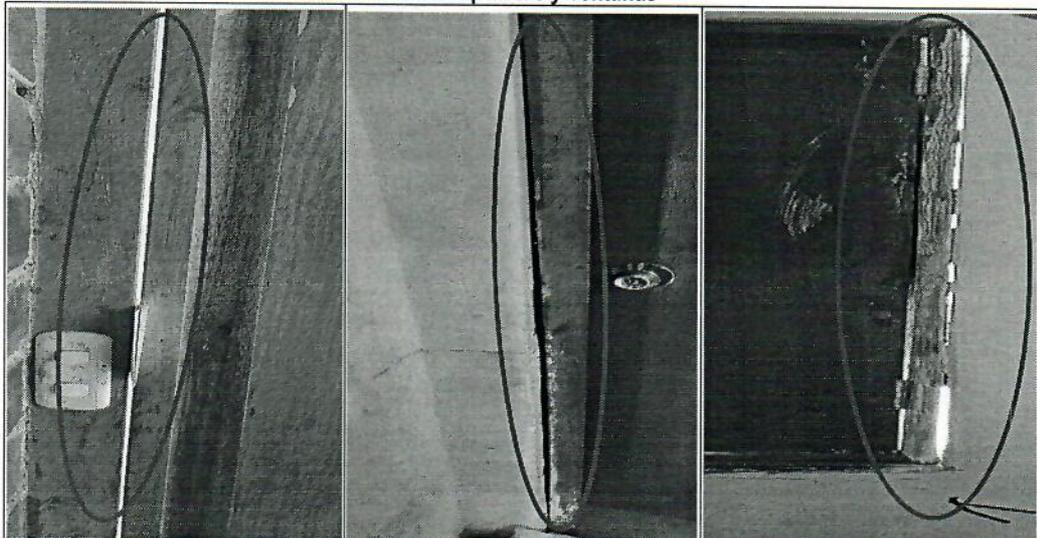
Imagen n.º 3
Observaciones a puertas y ventanas

En cuatro (4) módulos habitacionales se observaron defectos de instalación en los marcos de puertas principales e interiores y ventanas contraplacadas, impidiendo un adecuado movimiento de las hojas y cierre, asimismo, la medida de luz libre entre el nivel de piso terminado y la puerta contraplacada en uno de módulos es de 3.5 cm, ocasionando la falta de hermeticidad e incidiendo en el confort térmico de los módulos, según se muestra:

Se aprecia defectos en la instalación del marco de puerta que afecta la hermeticidad y confort térmico.

Se aprecia defectos en la instalación del marco de la puerta que afecta la hermeticidad y confort térmico; de igual manera, impide el cierre de puerta.

Se aprecia defectos en la instalación del marco de la ventana que afecta la hermeticidad y confort térmico.

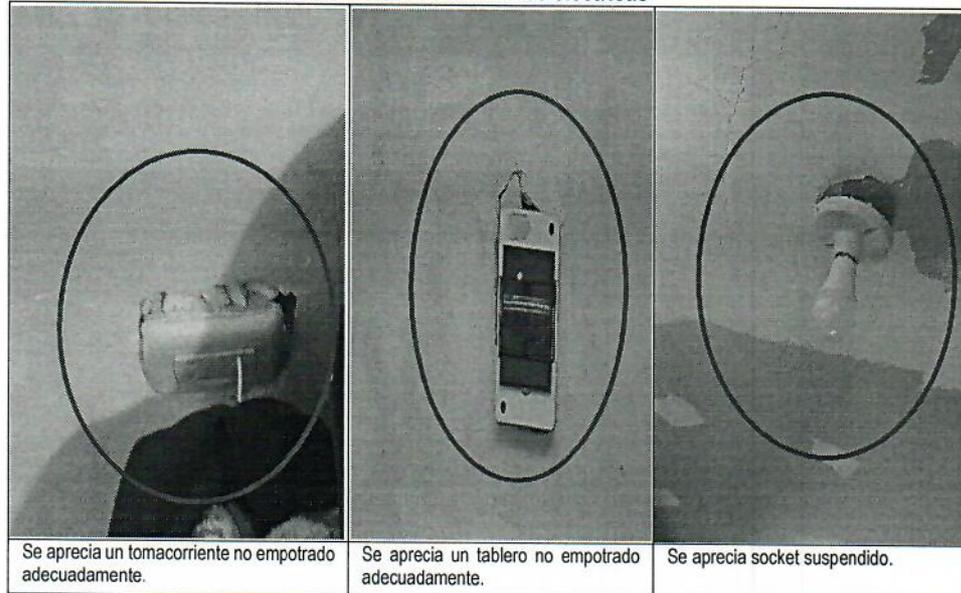
Imagen n.º 4

En relación a la instalación eléctrica al interior de dos (2) módulos habitacionales, se observó un socket suspendido, así como un tablero eléctrico y tomacorriente no empotrados adecuadamente en la pared, como se muestra a continuación:

Observaciones a instalaciones eléctricas

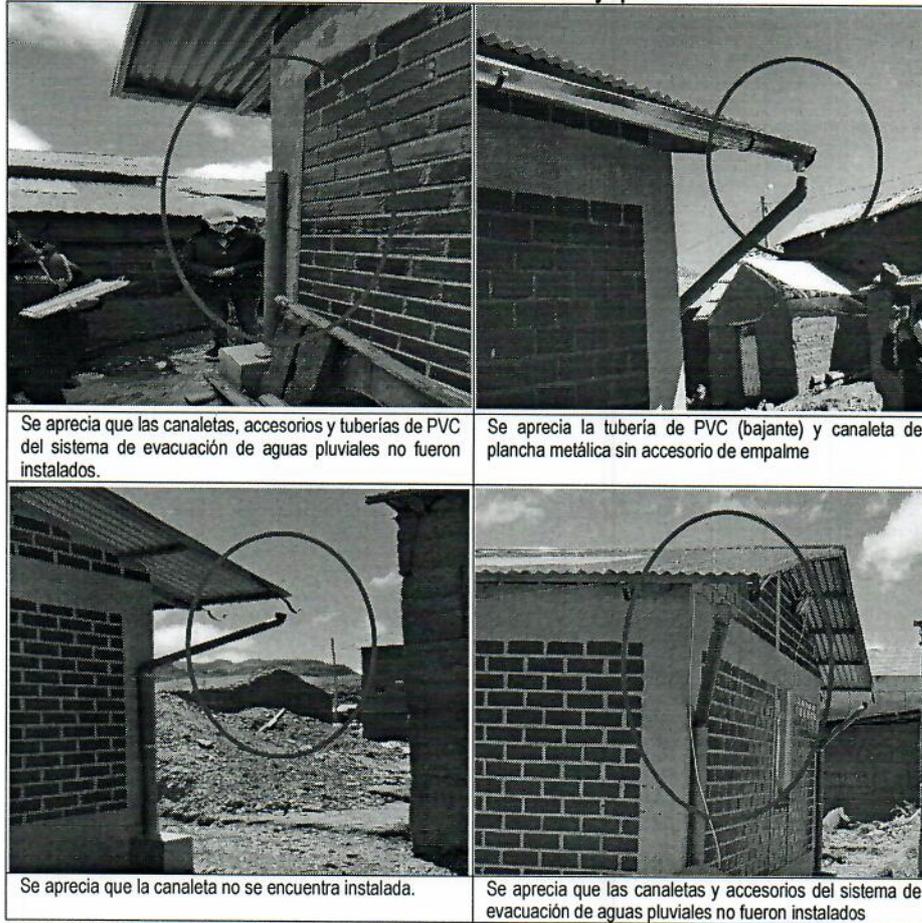
Imagen n.º 5
Observaciones a instalaciones de drenaje pluvial

Se observaron cinco (5) módulos habitacionales con defectos en la instalación de drenaje pluvial, tales como: canaleta no sujeta adecuadamente a los tijerales del techo mediante los soportes de platina, tubería de PVC (bajante) y canaleta de plancha metálica sin empalme, asimismo, se encontró que, en un módulo habitacional del Centro Poblado de Choclococha, las canaletas y accesorios del sistema de evacuación de aguas pluviales no fueron instalados, ocasionando que no se cumpla con la finalidad para la que fue prevista, tal como aislar la humedad de las estructuras, evitando la acumulación del agua proveniente de las lluvias.
