**INFORME DE VISITA DE CONTROL**  
**N° 013-2020-OCI/0396-SVC**

**EJECUCIÓN DE LA OBRA “CREACION DEL SISTEMA DE  
EVACUACION DE AGUAS PLUVIALES DE LA ZONA  
URBANO MARGINAL DE QUINTANILLA PAMPA,  
DISTRITO DE ASCENSION - HUANCVELICA -  
HUANCVELICA”**

**PERÍODO DE EVALUACIÓN:  
DEL 4 AL 12 MARZO DE 2020**

**HUANCVELICA, 29 DE JULIO DE 2020**

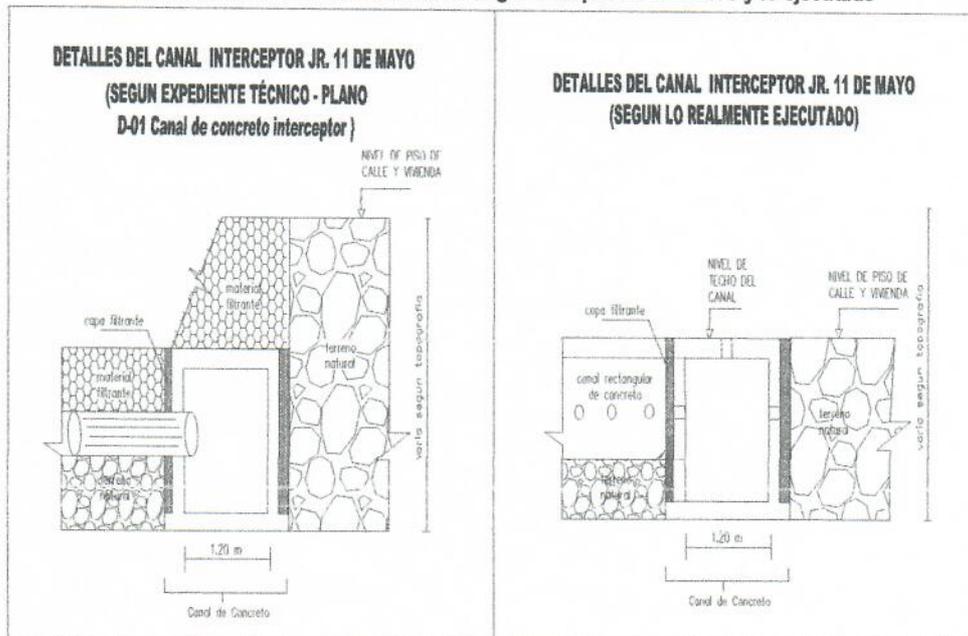
Imagen n° 1

Plano de corte de canal de concreto según el expediente técnico y lo ejecutado

Del gráfico precedente, se desprende que los niveles del techo de canal ejecutados por el contratista y los niveles de la calle Jr. 11 de mayo, en varios tramos son los mismos, evidenciando de esta manera, que no se podrá colocar el material filtrante que indicaba el plano "D-01 Canal de concreto interceptor" del expediente técnico, por encontrarse construido superficialmente, es decir, se ha modificado parte de la concepción del proyecto (acopio del agua superficial de la lluvia), generando que dicho canal de drenaje pluvial no trabaje adecuadamente, tal como se muestra en las imágenes siguientes.

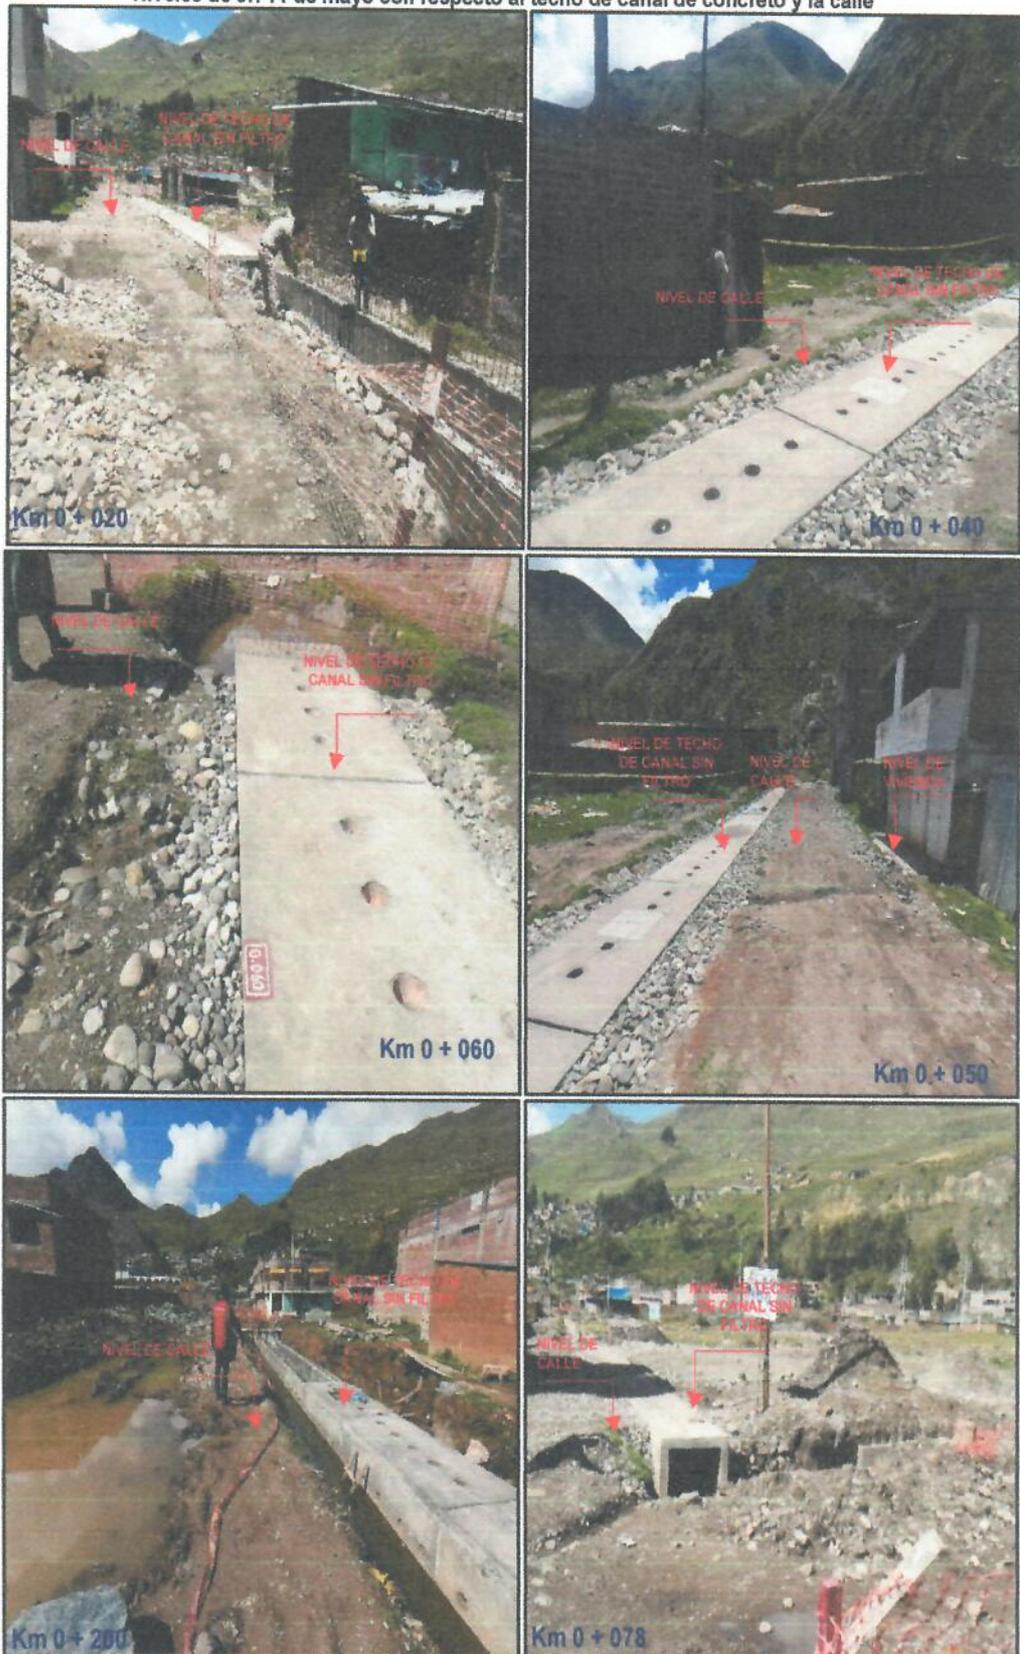
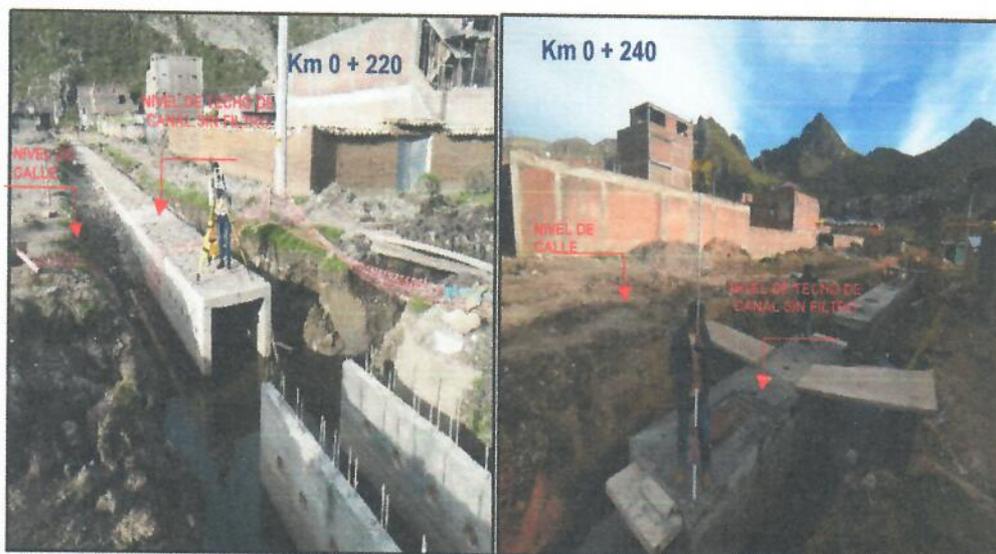
Imagen n.º 2  
Niveles de Jr. 11 de mayo con respecto al techo de canal de concreto y la calle

A continuación, se detallan los niveles del levantamiento topográfico, evidenciando que los niveles del techo del canal con respecto a la rasante de las viviendas (nivel de piso de la calle) están por encima y en algunos casos esta al mismo nivel de la calle, situación que imposibilitaría colocar el material filtrante en espesor variable por encima del techo del canal de concreto establecido en el expediente técnico, generando que la función de acopio de agua superficial hacia el interior del canal no sea la adecuada, no cumpliendo de esta manera la función de drenaje pluvial para el cual fue diseñada.

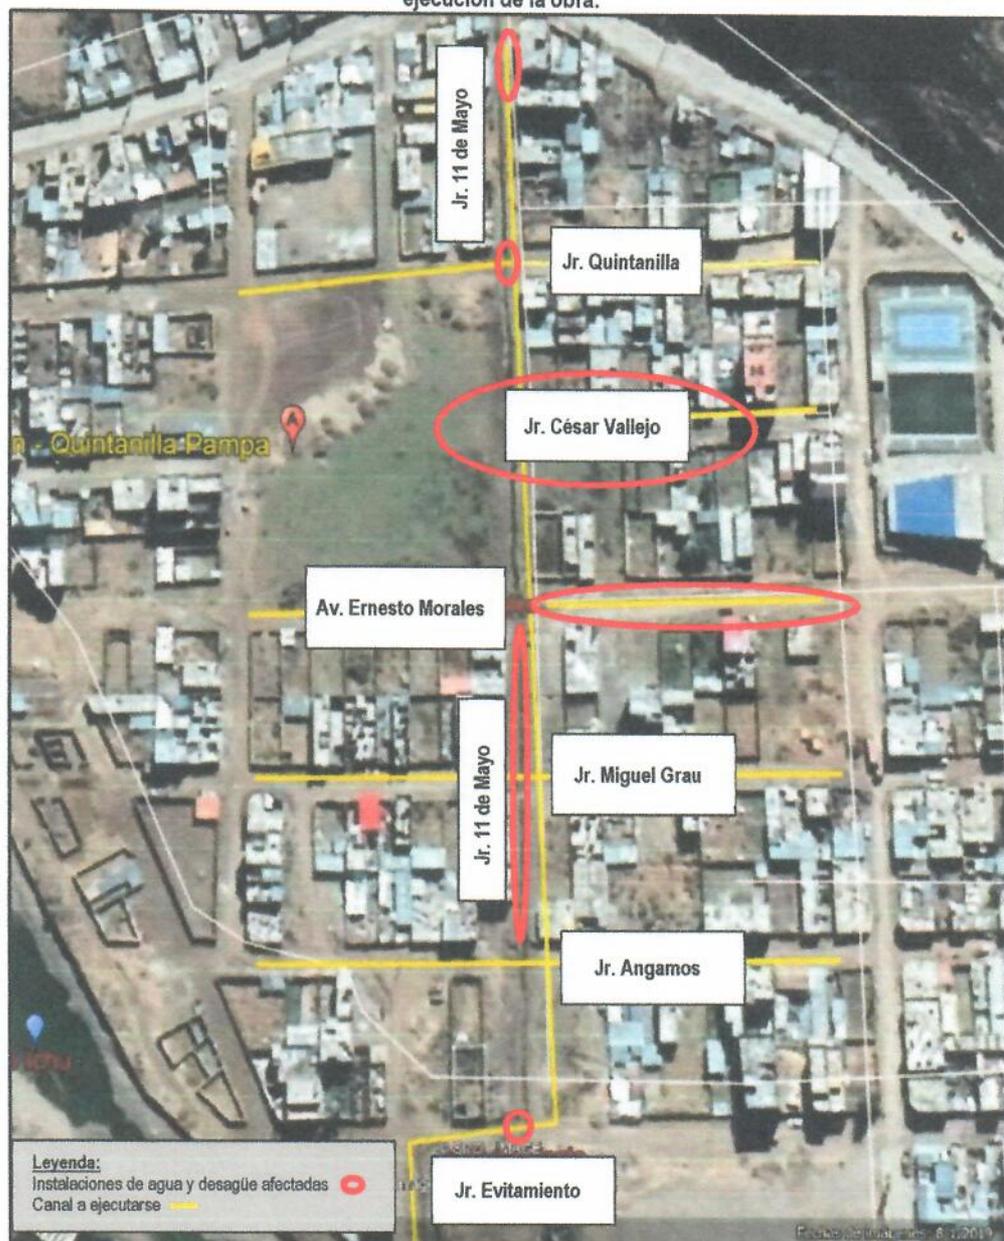
Imagen n.º3

Producto de la ejecución superficial del canal rectangular del interceptor principal (techo del canal por encima y al mismo nivel de la calle) en el Jr. 11 de Mayo y de las excavaciones de los colectores secundarios del Jr. Quintanilla, Jr. Cesar Vallejo, Jr. Evitamiento y Av. Ernesto Morales, se ha generado que, en muchos puntos las conexiones domiciliarias de agua potable y alcantarillado sanitario de los predios colindantes coincidan con los niveles de la estructura de drenaje pluvial, atravesando transversalmente por el canal de concreto, siendo éstas interferencias para la ejecución de la obra, las cuales generan riesgo que el proyecto no cumpla su funcionamiento en su totalidad (adecuada evacuación de aguas pluviales a través del canal), tal como se muestra a continuación.

Interferencias por conexiones domiciliarias de agua potable y alcantarillado sanitario en la ejecución de la obra.

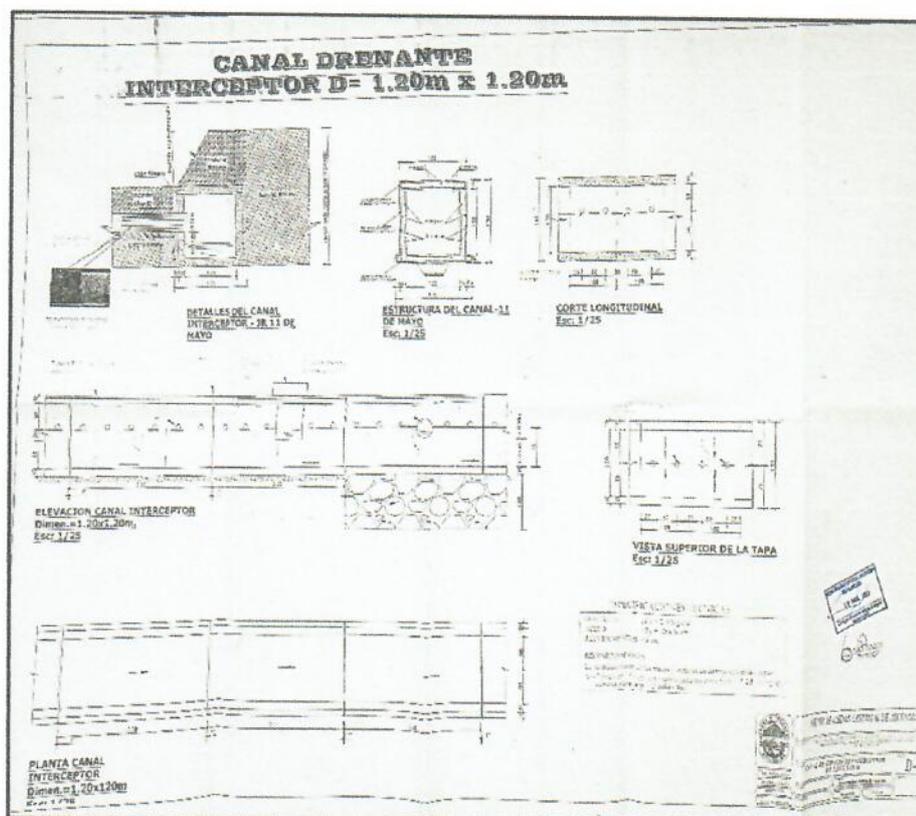
### Plano "D-01 Canal de concreto interceptor"

La situación descrita, pone en riesgo la calidad y el adecuado funcionamiento de drenaje pluvial del proyecto, debido a que, en muchos tramos, el techo del canal del interceptor principal se encuentra al mismo y por encima del nivel de la calle, no permitiendo la colocación del material filtrante.

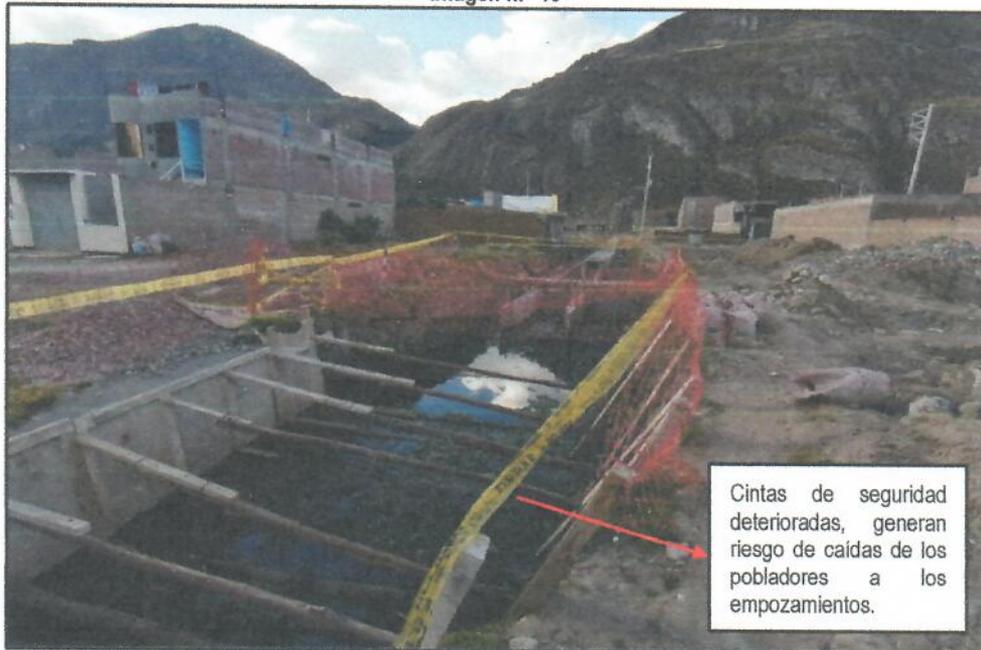
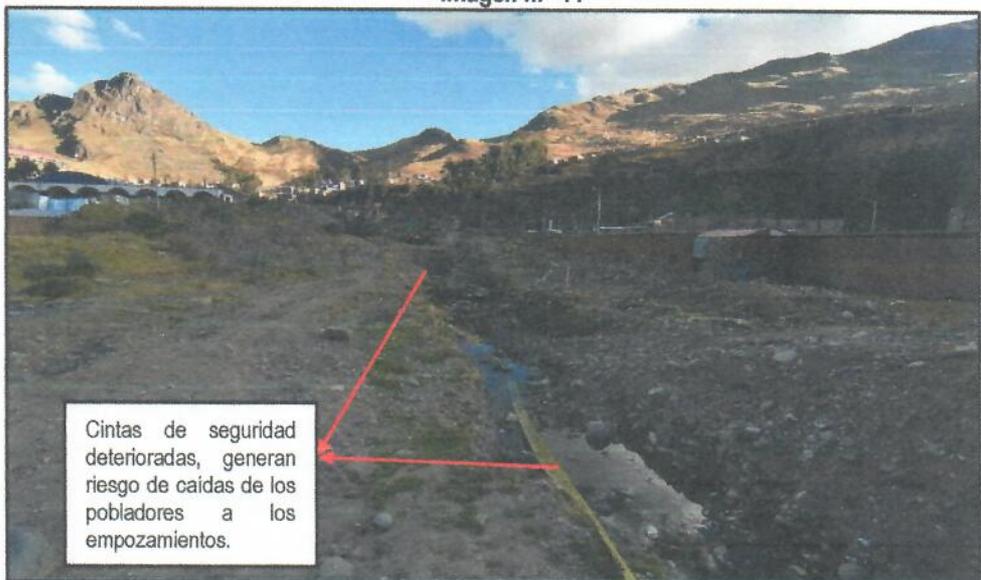
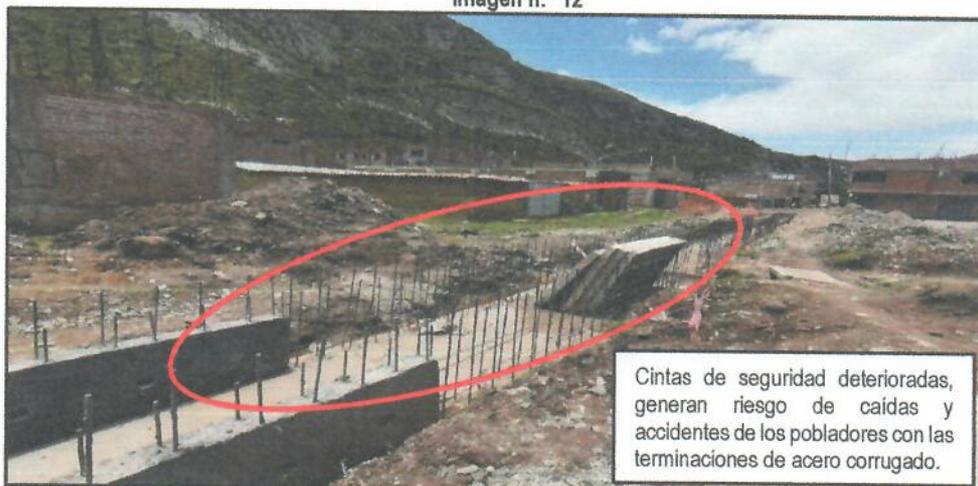
De la inspección física realizada a la Obra el 4 de marzo de 2020, se advierte que las medidas de seguridad y la señalización no son las adecuadas, debido a que las cintas de seguridad del interceptor principal ubicado en el Jr. 11 de mayo e interceptores ubicados en el Jr. Quintanilla y Av. Ernesto Morales, se encuentran deterioradas, y existen terminaciones expuestas de los aceros corrugados del canal pluvial, conforme se muestra a continuación:

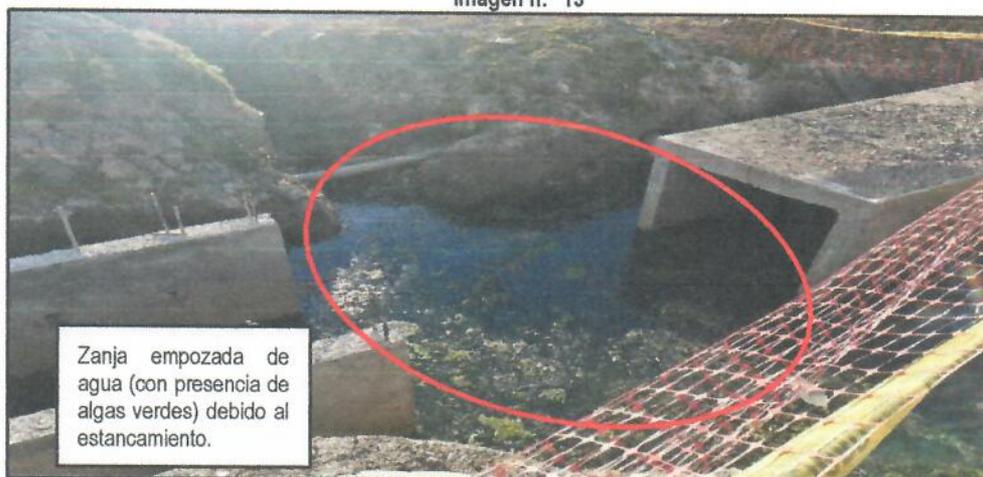
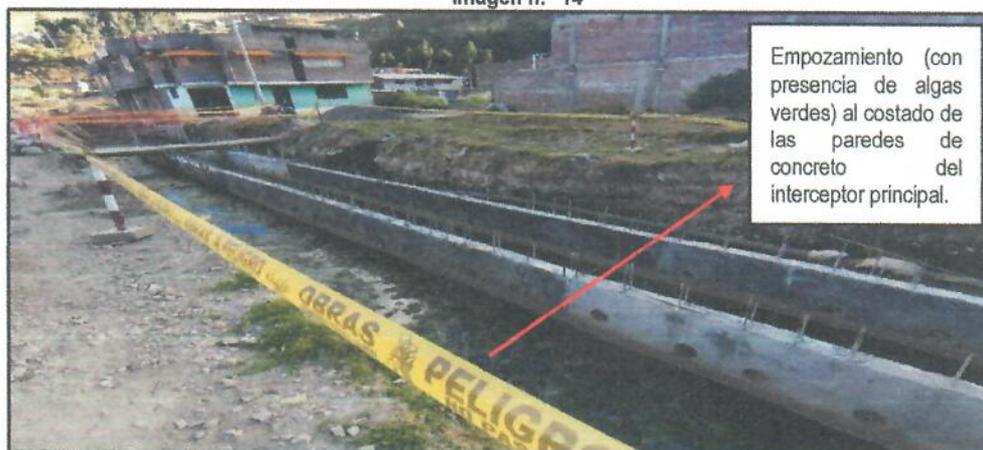
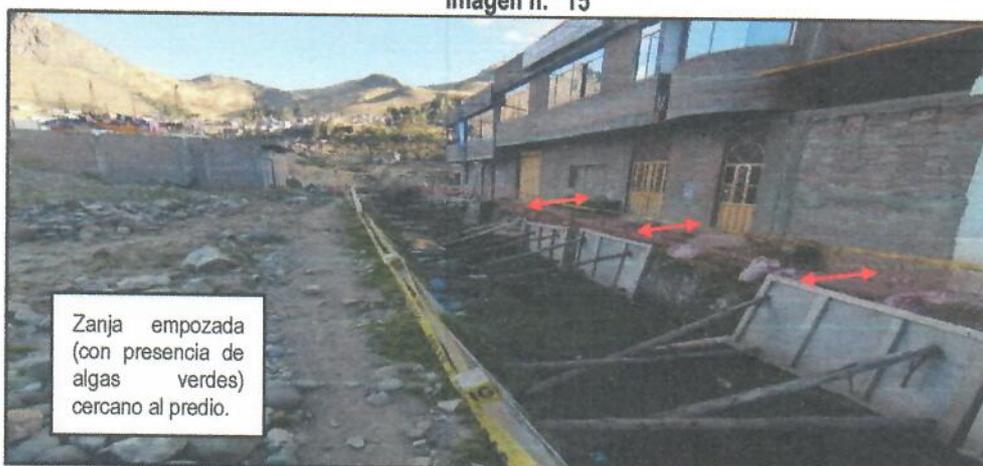
Asimismo, se identificó empozamiento de agua de lluvia en la línea del interceptor principal (al costado de las paredes del canal de concreto) en el Jr. 11 de mayo y en las excavaciones de zanja de los interceptores secundarios en el Jr. Quintanilla y la Av. Ernesto Morales, generando la formación algas verdes (Cianobacterias); conforme se muestra a continuación:

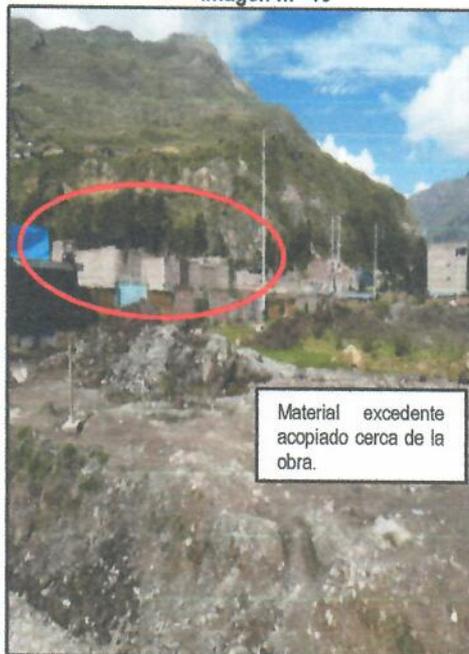
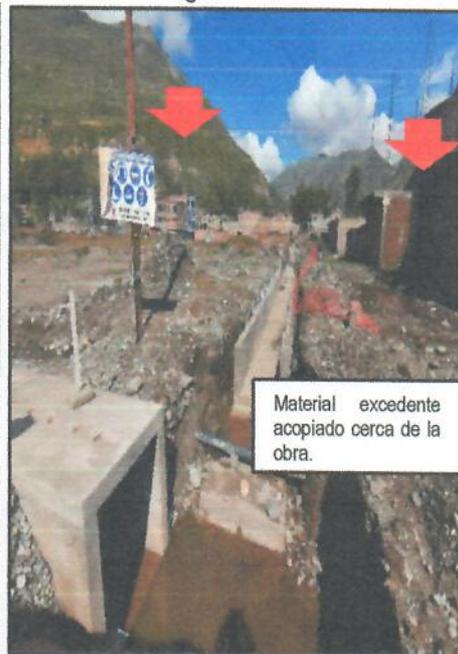
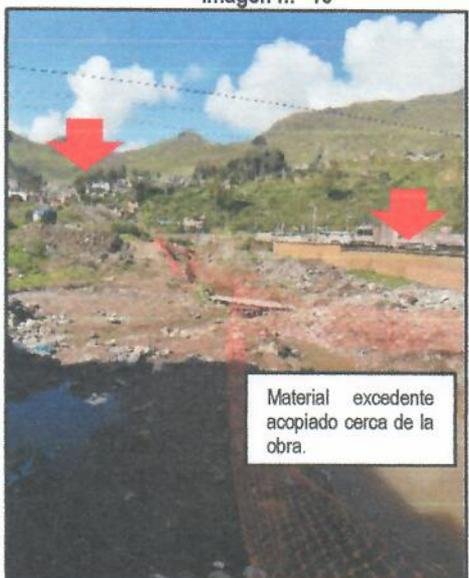
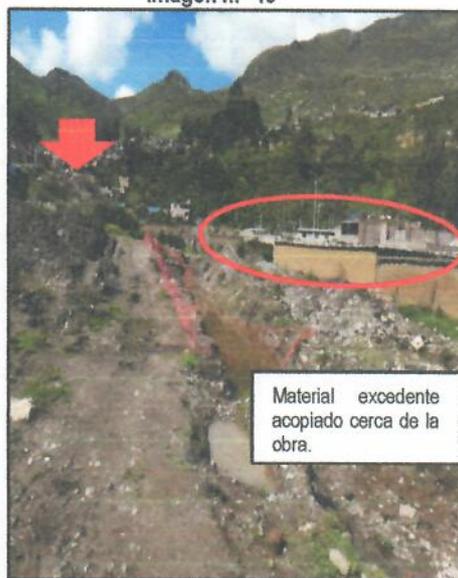
De la visita de inspección física realizada a la Obra el 4 de marzo y 23 de junio de 2020, respectivamente, se advierte partidas no ejecutadas, deficientemente ejecutadas y trabajos deteriorados en el sub componente "Canal principal de interceptor y colector", situación que pone en riesgo la calidad de la obra y los intereses de la entidad, tal como se detalla a continuación:

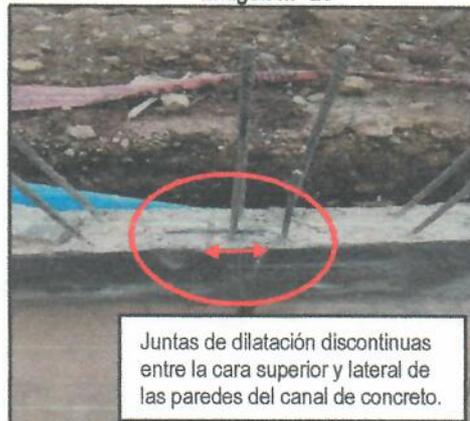
Imagen n.º 20

Sin embargo, durante la inspección física a la obra de (colocar fecha); se advirtió que, el colector secundario ubicado en el Jr. Quintanilla, presenta juntas de dilatación discontinuas (con cierta distancia de desfase) entre la cara superior y lateral de las paredes del canal de concreto; asimismo muchas de las indicadas juntas cortan de forma transversal a la armadura de acero corrugado, evidenciando de ésta manera deficiencia técnica en el proceso constructivo de las juntas de dilatación, tal como se muestra en las imágenes siguientes:

En ese sentido, de la contrastación efectuada entre lo establecido en el expediente técnico y la inspección física de obra, se advirtió que la partida "02.05.04.05 Junta de construcción con teknoport", correspondiente al componente "02 Colectores con tubería corrugada PVC" y Sub Componente "02.05 Canal principal y secundario (canal rectangular de concreto armado interceptor y colector)", se viene ejecutando deficientemente.

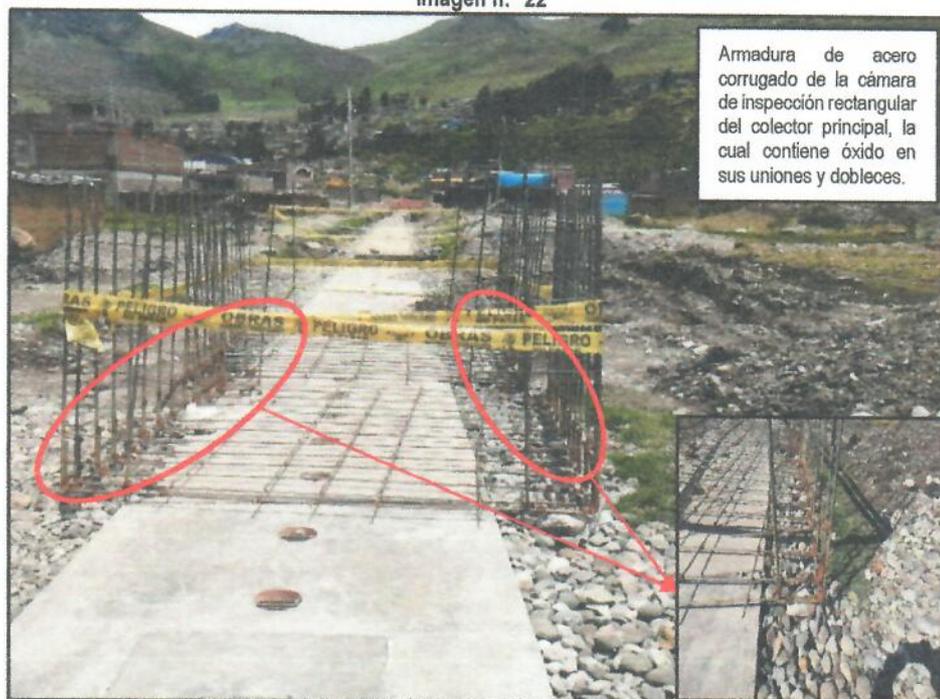
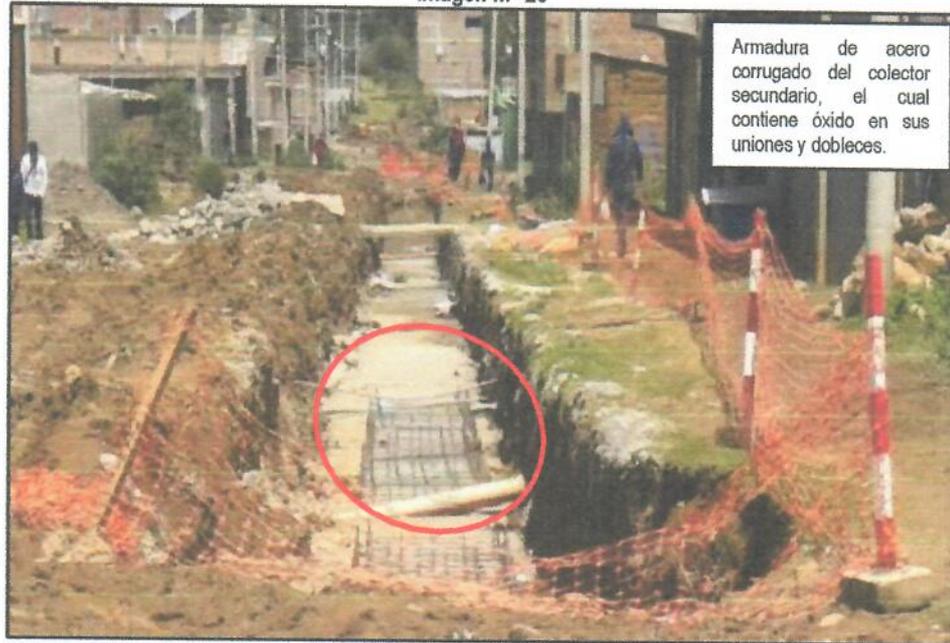
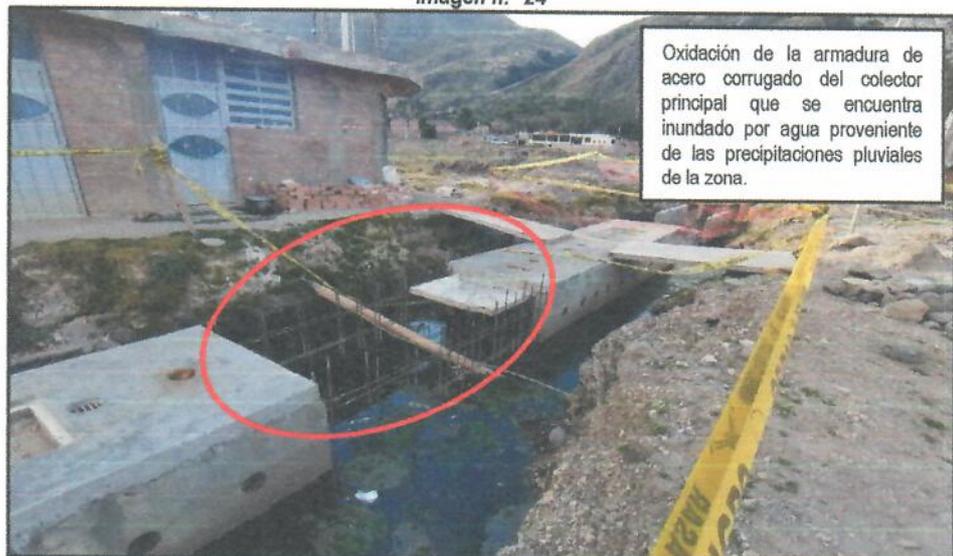
- **Deterioro de los trabajos ejecutados por la paralización de la obra**

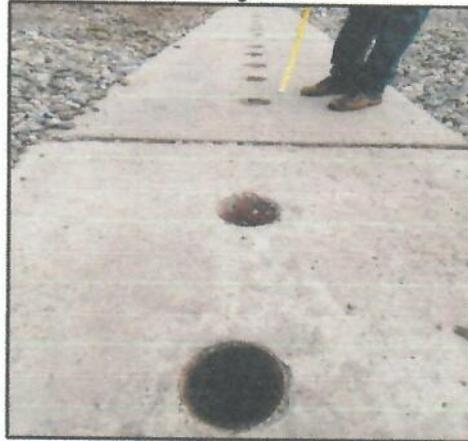
Imagen n.º 25

Por otro lado, se identificó la existencia de sumideros en el techo y paredes laterales del interceptor principal a lo largo del Jr. 11 de mayo (entre la Prolongación de la Av. Santos Villa y Jr. Quintanilla), los cuales se encuentran deteriorados debido a la falta de protección y cuya ejecución no se encuentra establecida en el expediente técnico, dicha situación viene generando el riesgo de ingreso de piedras u otros elementos a la sección del canal, afectando la funcionalidad de drenaje del indicado canal pluvial.

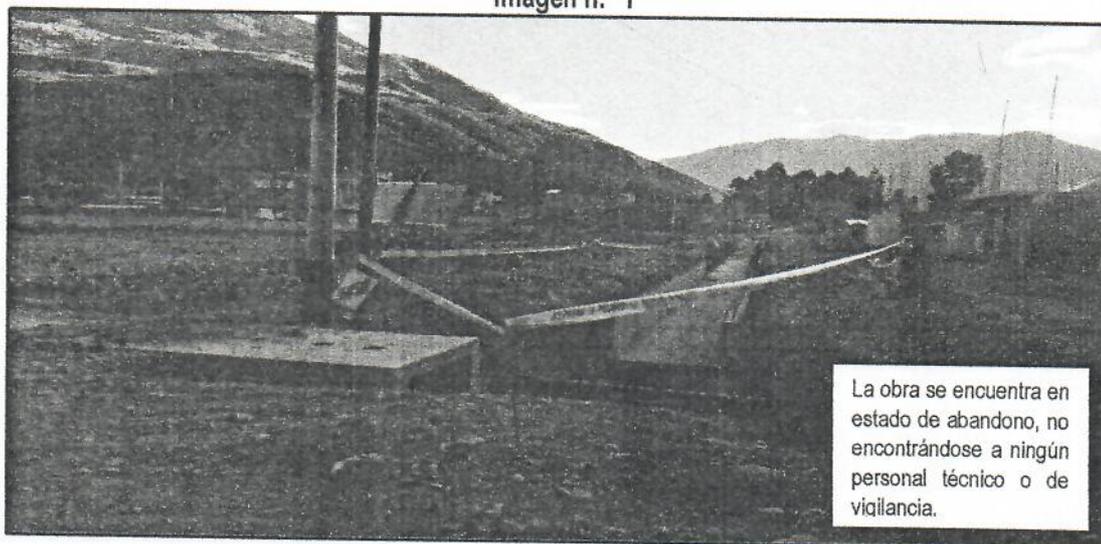
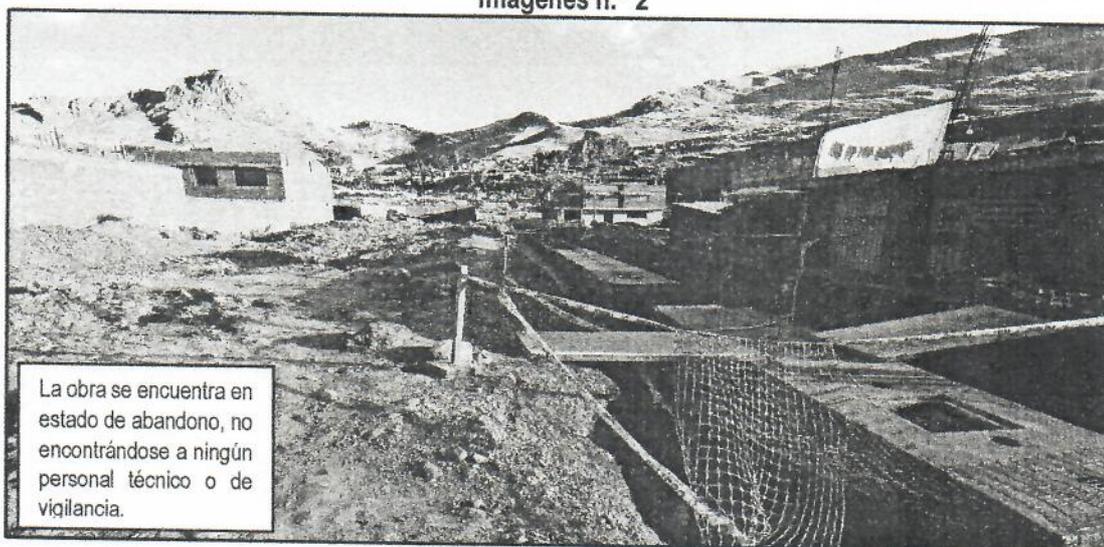
- La obra se encuentra en estado de abandono, no encontrándose a ningún personal técnico o de vigilancia que cautele los trabajos realizados en la obra, tal como se muestra en las siguientes imágenes.

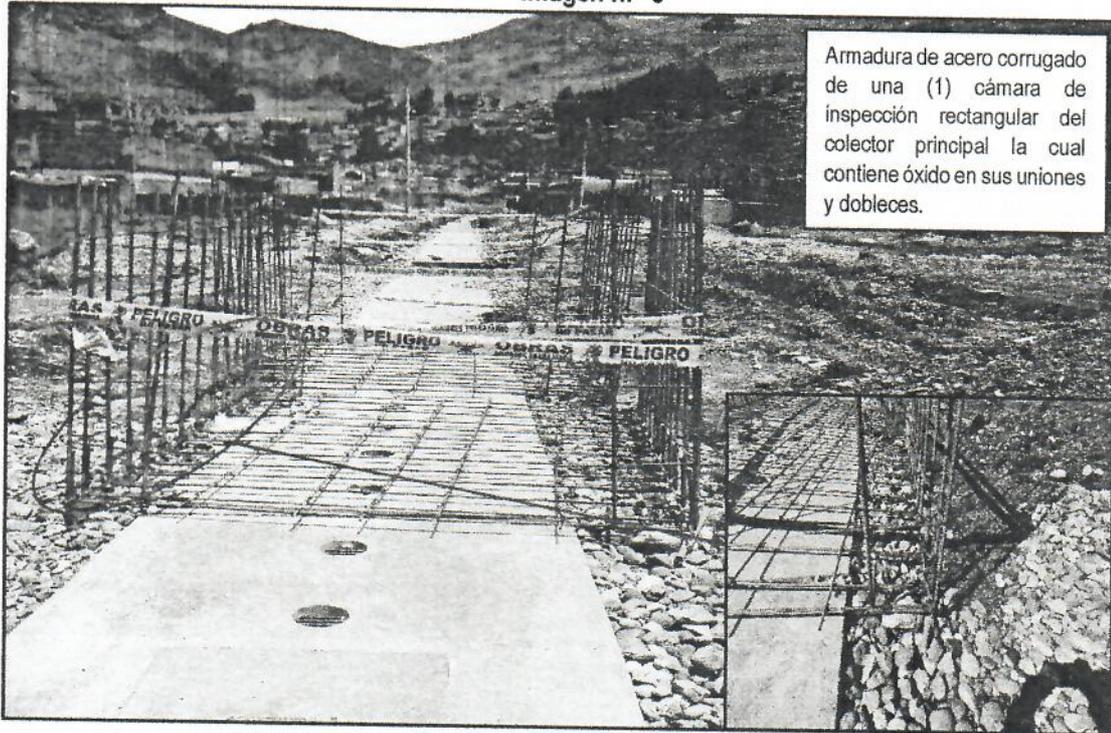
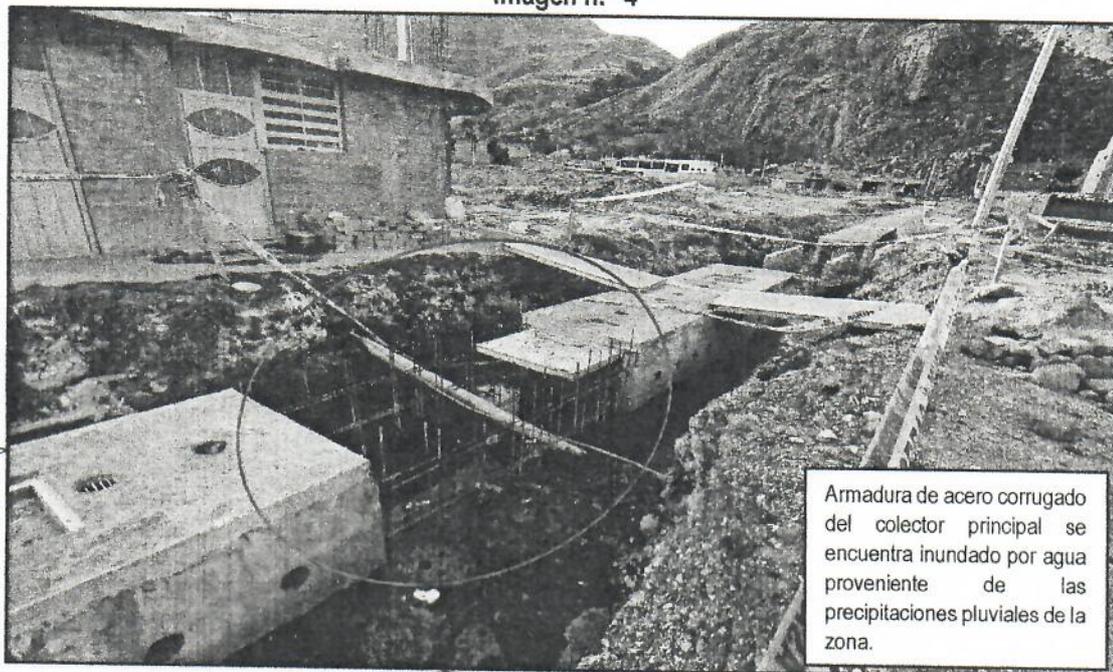
- Se halló la armadura de acero corrugado de una (1) cámara de inspección rectangular del colector principal en el Jr.11 de mayo (Entre el Jr. Quintanilla y Av. Ernesto Morales), la cual contiene óxido en sus uniones y dobleces debido a que se encuentra expuesta al medio ambiente; asimismo, las terminaciones verticales de acero corrugado del colector principal en el Jr.11 de mayo (Entre la Av. Ernesto Morales y Jr. Miguel Grau), se encuentran inundadas por la acumulación de agua proveniente de las precipitaciones pluviales de la zona, tal como se muestra en las siguientes imágenes.

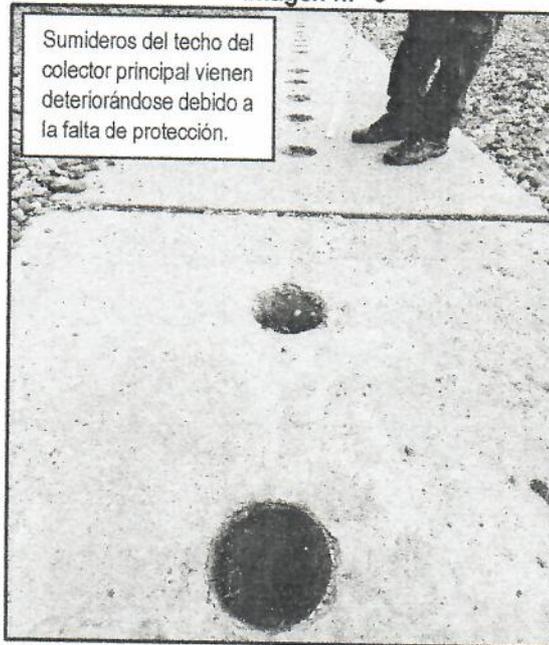
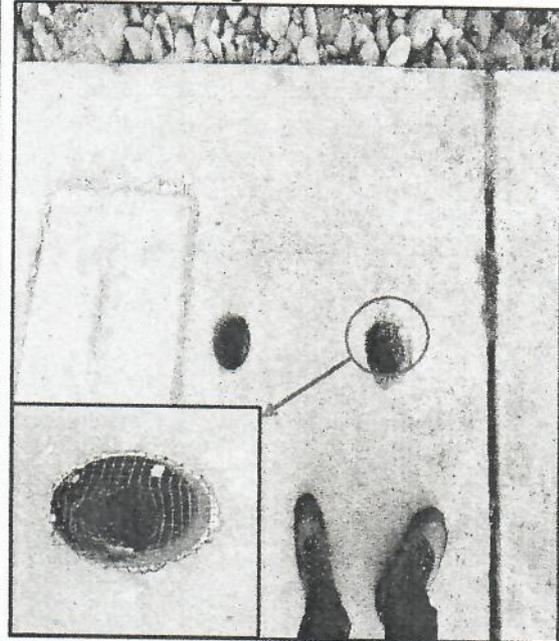
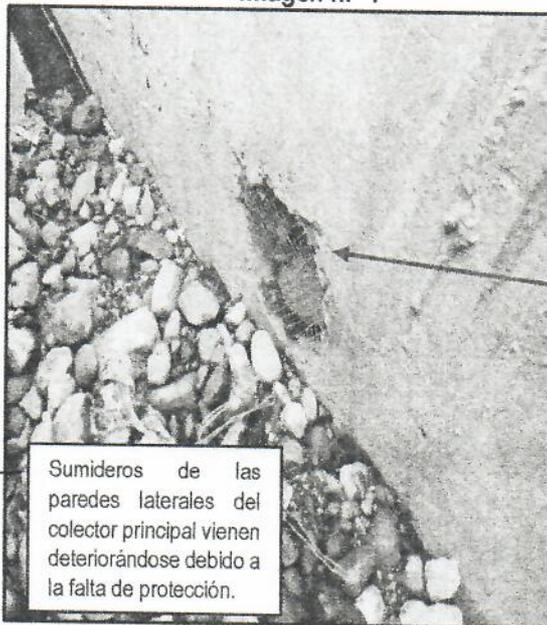
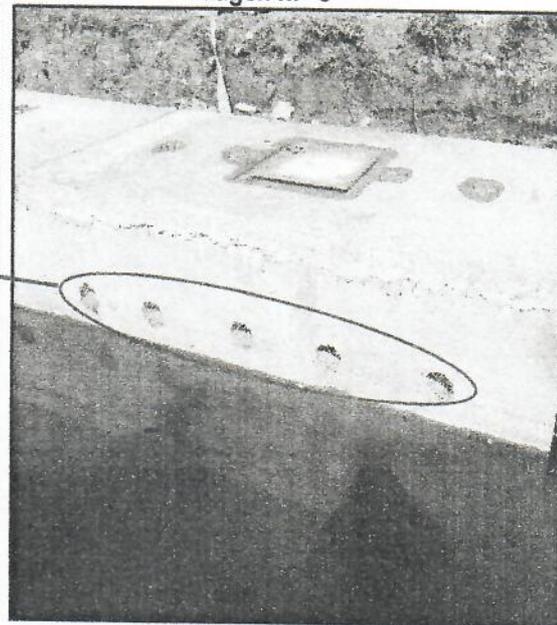
- Los sumideros del techo y paredes laterales del colector principal a lo largo del Jr.11 de mayo (Entre la Prolongación de la Av. Santos Villa y Jr. Quintanilla), vienen deteriorándose debido a la falta de protección, generando que piedras u otros elementos ingresen a la sección de canal, situación que podría afectar la funcionalidad de drenaje del indicado canal pluvial, tal como se muestra a continuación:

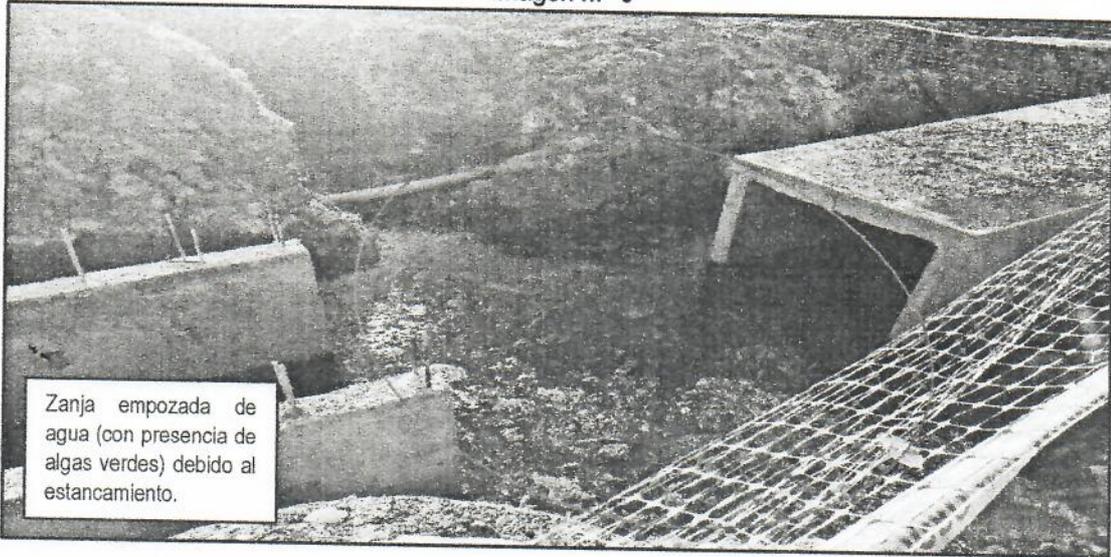
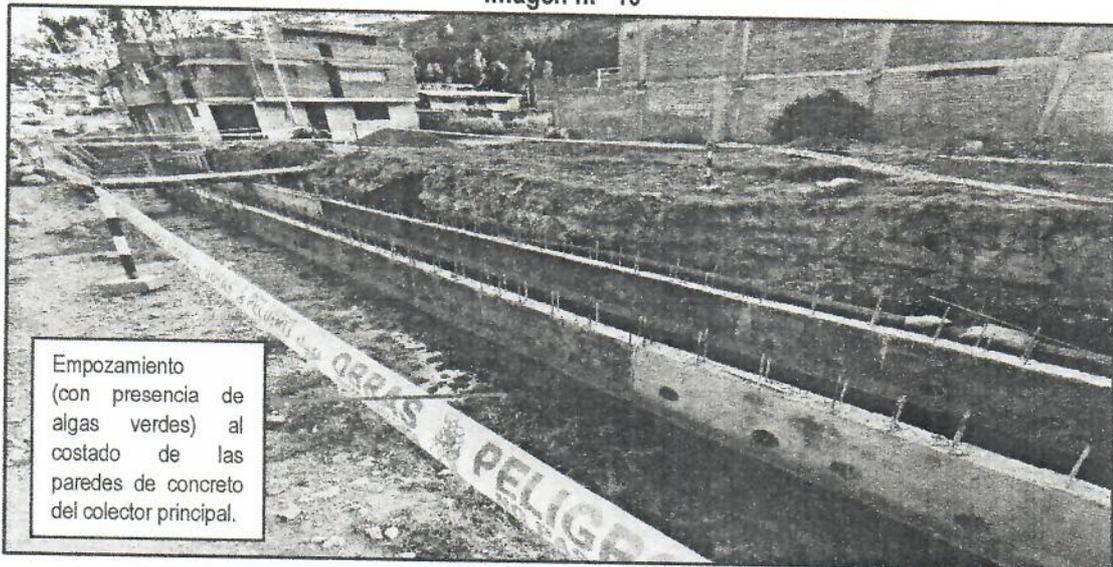
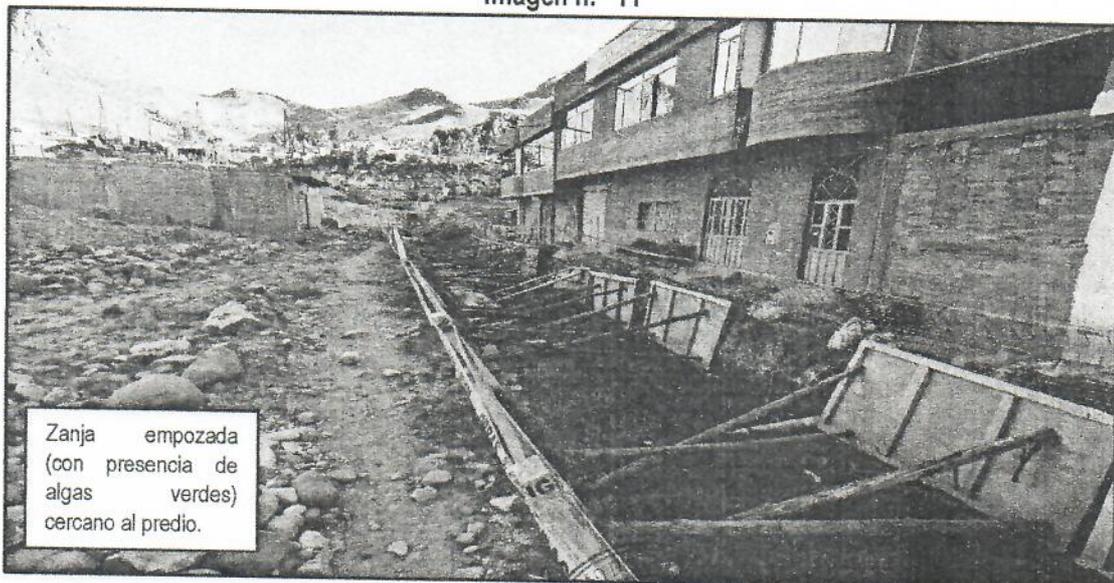
- Se hallaron empozamientos de agua de lluvia en la línea del colector principal (al costado de las paredes del canal de concreto) en el Jr. 11 de mayo y en las excavaciones de zanja de los interceptores secundarios en el Jr. Quintanilla y la Av. Ernesto Morales, identificándose que el estancamiento de agua ha generado la formación de algas verdes (Cianobacterias); asimismo, no se ha implementado un plan de gestión de riesgos frente a las inundaciones y aniegos generados en la obra, situación que genera riesgo de afectación a la cimentación e infraestructura de las viviendas colindantes de los pobladores de la zona, tal como se muestra a continuación:

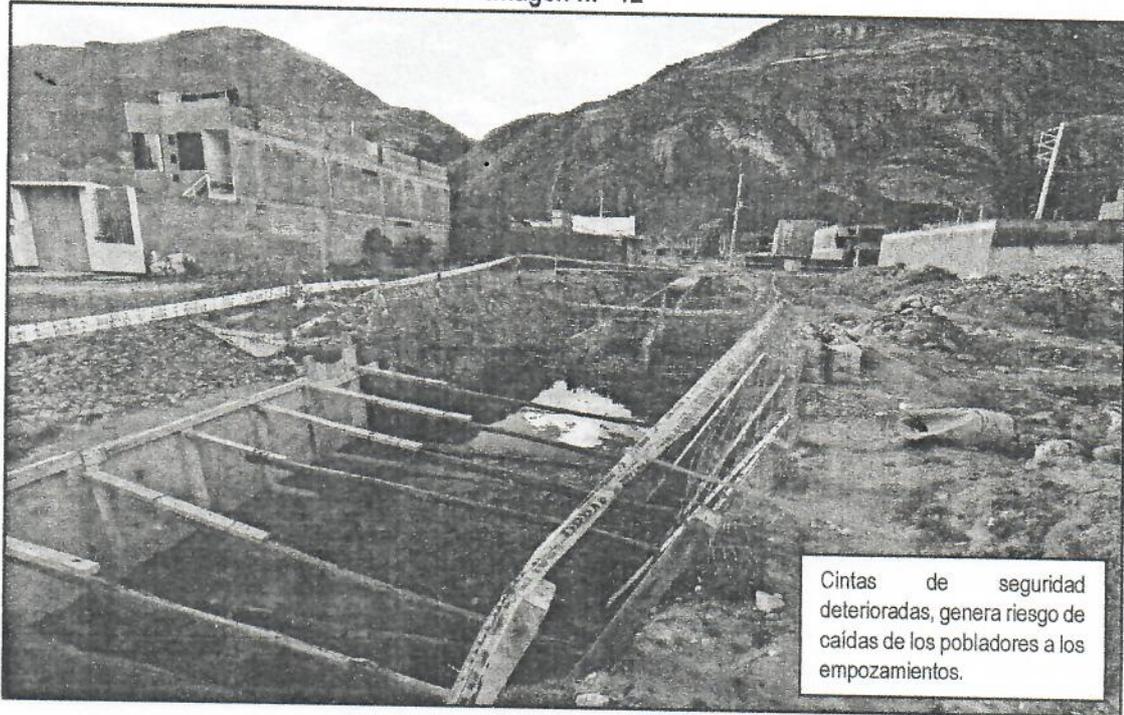
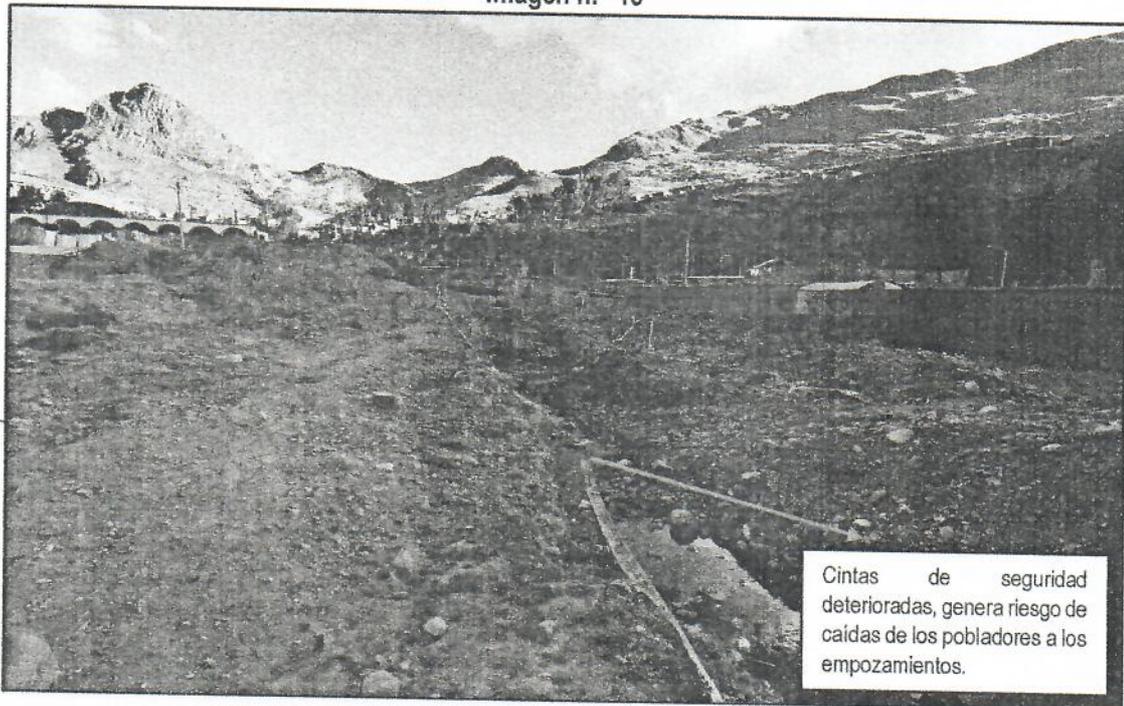
- El estado de saturación de los empozamientos y las excavaciones de zanja; así como, el deterioro de las cintas de seguridad del colector principal ubicado en el Jr. 11 de mayo e interceptores ubicados en el Jr. Quintanilla y Av. Ernesto Morales, imposibilitan el ingreso y transitabilidad de los pobladores de la zona a sus viviendas, asimismo generan peligro de accidentes a los transeúntes, ya que estos podrían ahogarse por el nivel de agua de los empozamientos o dañarse por las terminaciones expuestas de los aceros corrugados del canal pluvial, tal como se muestra a continuación.

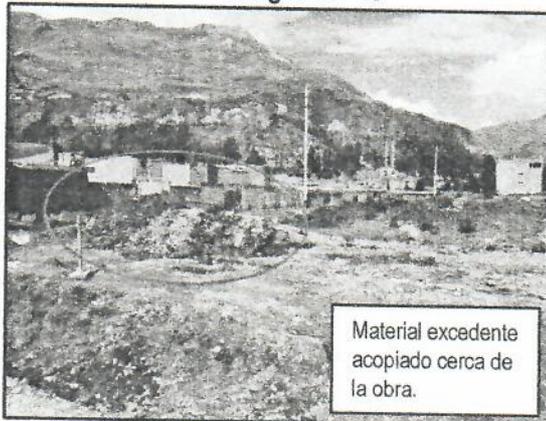
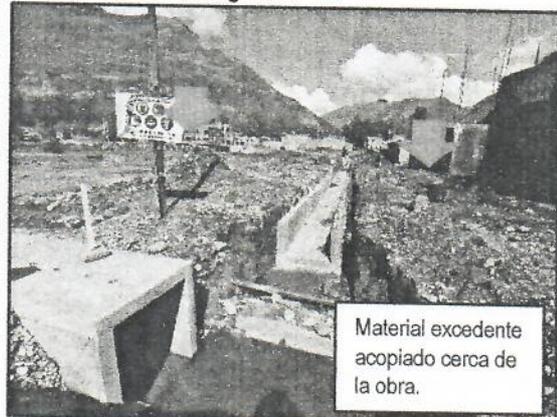
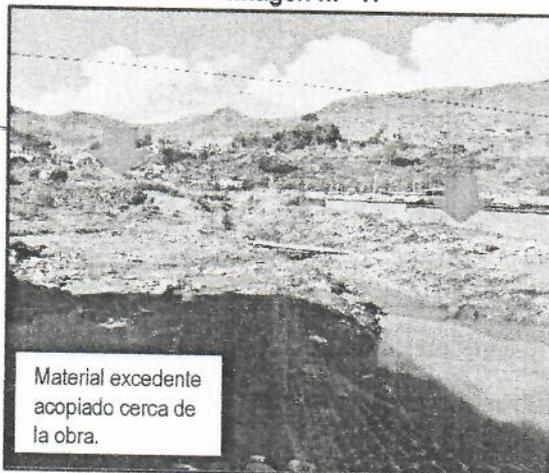
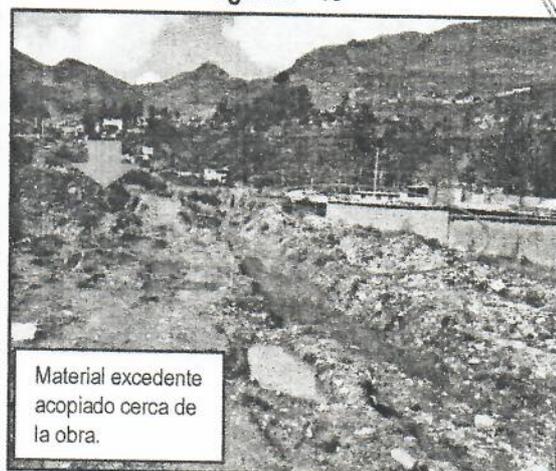
- El material excedente proveniente de las excavaciones en la línea del interceptor principal ubicado en el Jr. 11 de mayo y de los colectores ubicados en el Jr. Quintanilla, Jr. César Vallejo, Av. Ernesto Morales, Jr. Miquel Grau y Jr. Angamos, se vienen acopiando en el área recreacional del sector Quintanilla Pampa, implicando un tratamiento adecuado para el acopio de dicho material excedente en depósitos autorizados, tal como se muestra en las imágenes siguientes:

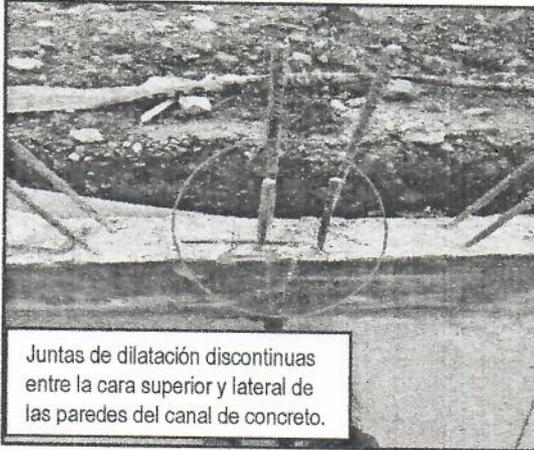
Imagen n.º 19

- El colector secundario ubicado en el Jr. Quintanilla, presentan juntas de dilatación discontinuas (con cierta distancia de desfase) entre la cara superior y lateral de las paredes del canal de concreto; asimismo muchas de las indicadas juntas cortan de forma transversal a la armadura de acero corrugado, evidenciando de ésta manera deficiencia técnica en el proceso constructivo de las juntas de dilatación, tal como se muestra en las imágenes siguientes:

Juntas de dilatación discontinuas entre la cara superior y lateral de las paredes del canal de concreto.

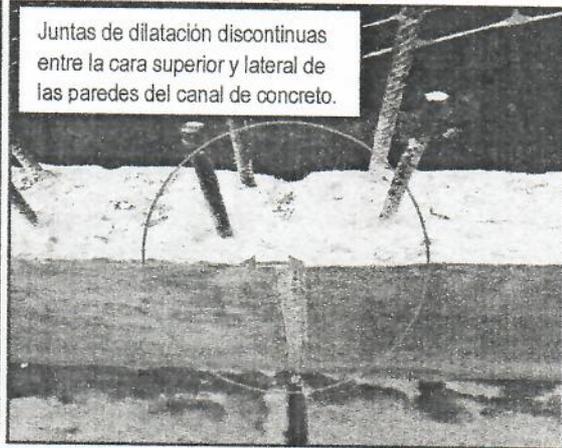
Imagen n.º 20

Juntas de dilatación discontinuas entre la cara superior y lateral de las paredes del canal de concreto.
