**INFORME DE VISITA DE CONTROL**  
**N° 013-2020-OCI/0396-SVC**

**EJECUCIÓN DE LA OBRA “CREACION DEL SISTEMA DE  
EVACUACION DE AGUAS PLUVIALES DE LA ZONA  
URBANO MARGINAL DE QUINTANILLA PAMPA,  
DISTRITO DE ASCENSION - HUANCVELICA -  
HUANCVELICA”**

**PERÍODO DE EVALUACIÓN:  
DEL 4 AL 12 MARZO DE 2020**

**HUANCVELICA, 29 DE JULIO DE 2020**

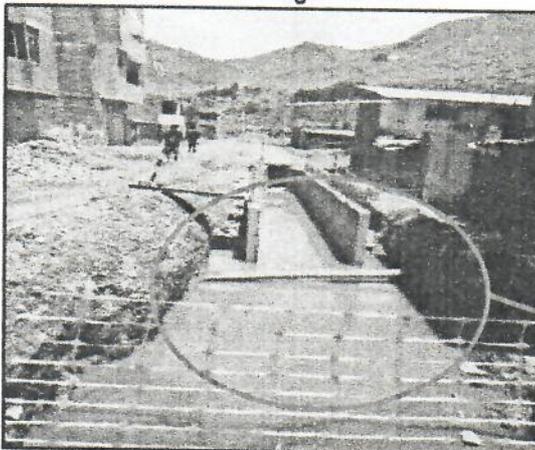
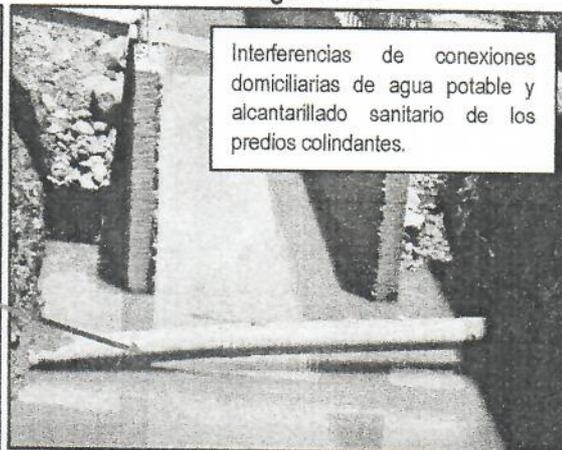
- Se han identificado interferencias de conexiones domiciliarias de agua potable y alcantarillado sanitario de los predios colindantes, que pasan transversalmente por el interior de la Cámara de rejillas, desarenador y sedimentador; así como en el interior del colector principal ubicado en Jr. 11 de mayo y las zanjas de los colectores secundarios ubicados en el Jr. Quintanilla, Jr. César Vallejo y Jr. Ernesto Morales.

Interferencias de conexiones domiciliarias de agua potable y alcantarillado sanitario de los predios colindantes.

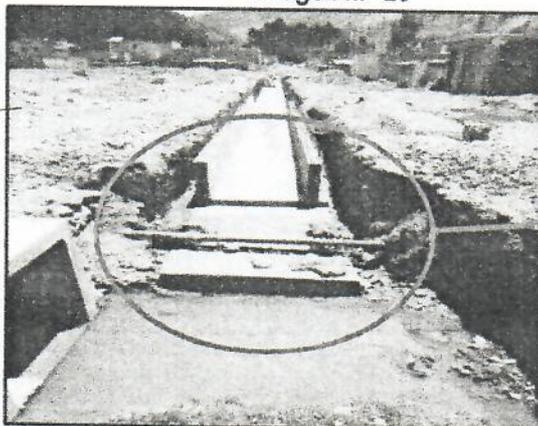
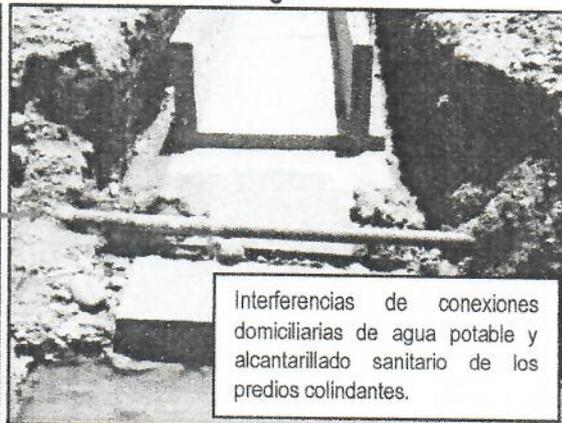
Interferencias de conexiones domiciliarias de agua potable y alcantarillado sanitario de los predios colindantes.

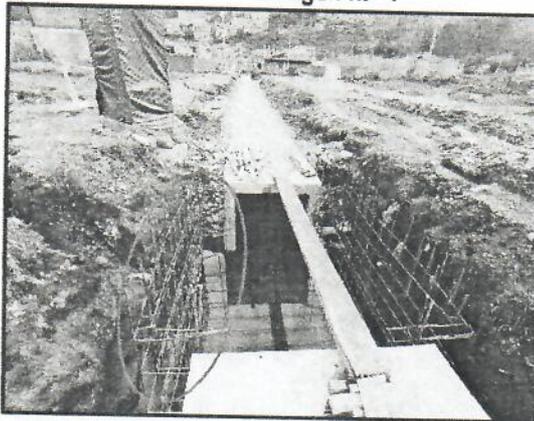
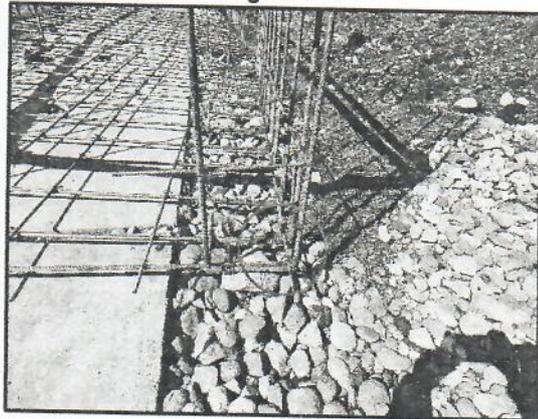
- Las amaduras de acero corrugado de las cámaras de inspección rectangular en el interceptor principal ubicadas en las intersecciones del Jr. 11 de mayo con Jr. Quintanilla y Av. Ernesto Morales, se encuentran inundadas por agua de lluvia, generando que éstas se oxiden en sus uniones y dobleces, tal como se muestra en las siguientes imágenes.

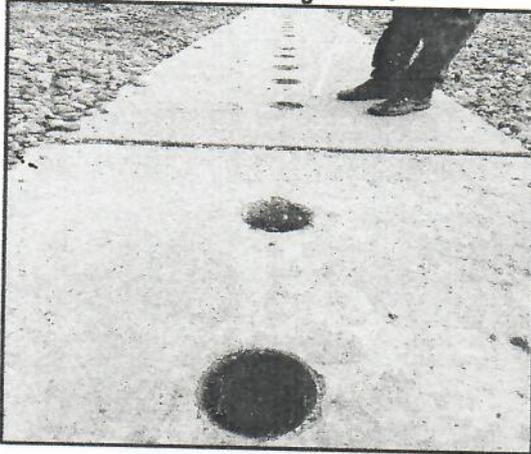
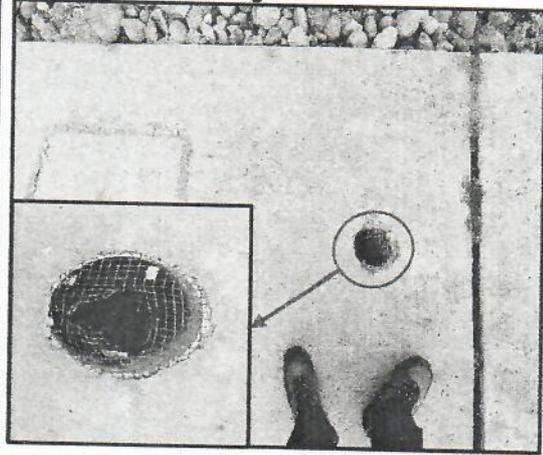
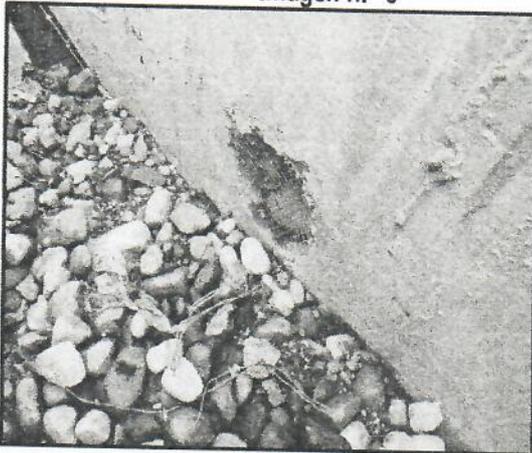
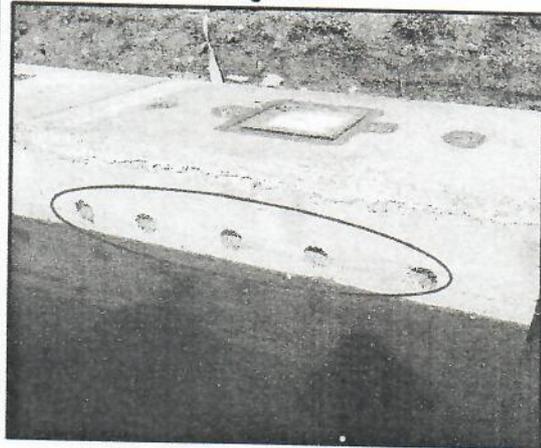
- Los sumideros de las tuberías de drenaje de 160 mm del techo y paredes laterales del canal pluvial en el interceptor principal vienen deteriorándose debido a la falta de protección, generando que piedras u otros elementos ingresen a la sección de canal, situación que podría afectar la funcionalidad de drenaje del indicado canal pluvial, tal como se muestra a continuación:

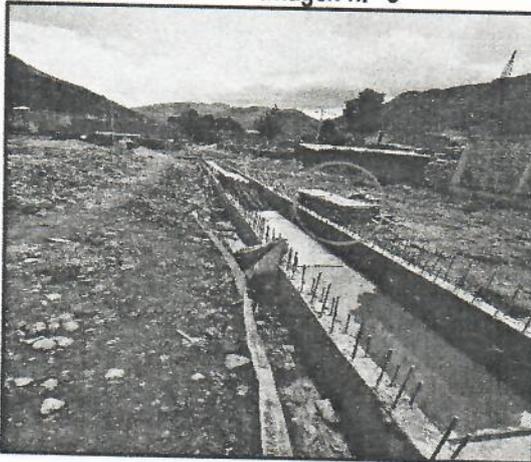
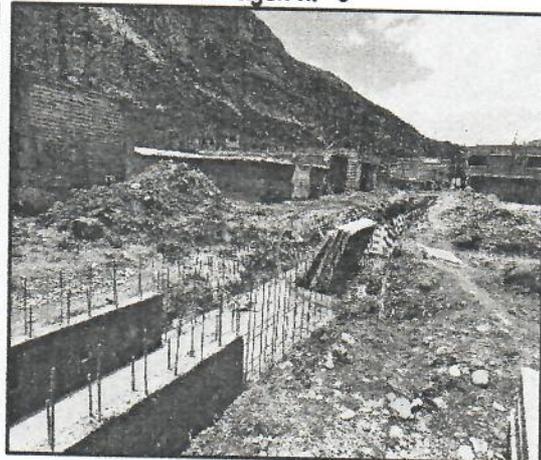
- Los paneles de madera para encofrado se encuentran en el interior y a los bordes de la estructura del canal pluvial en la Av. 11 de mayo y Jr. Quintanilla, expuestos sin protección a su deterioro por saturación de la lluvia o hurto por personas ajenas al proyecto, tal como se muestra en las siguientes imágenes.

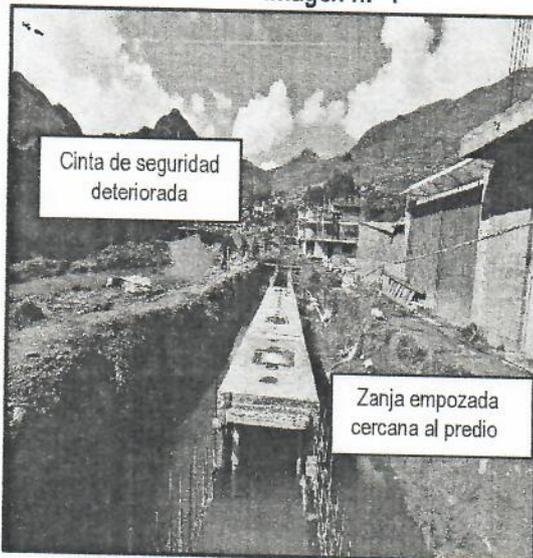
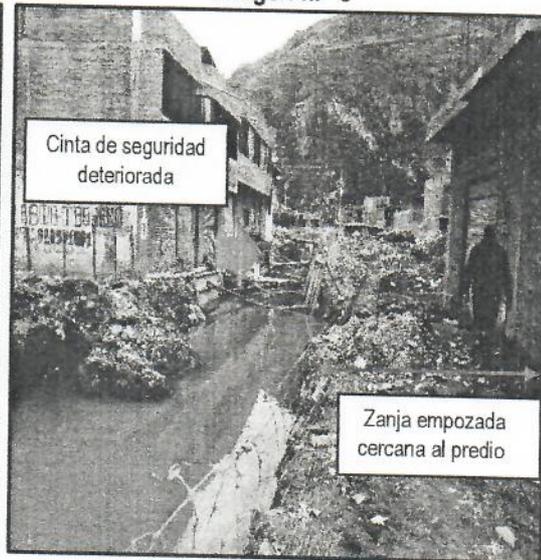
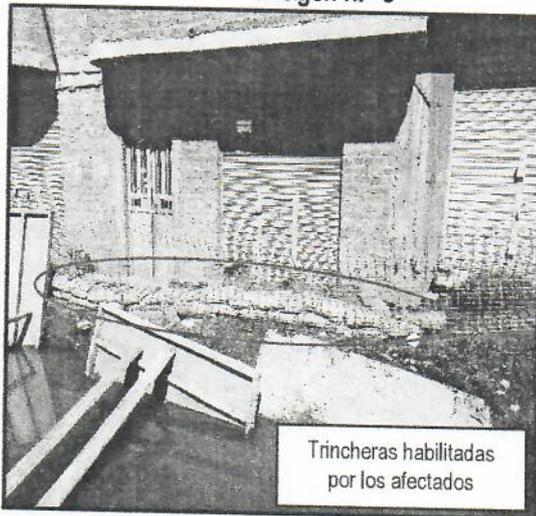
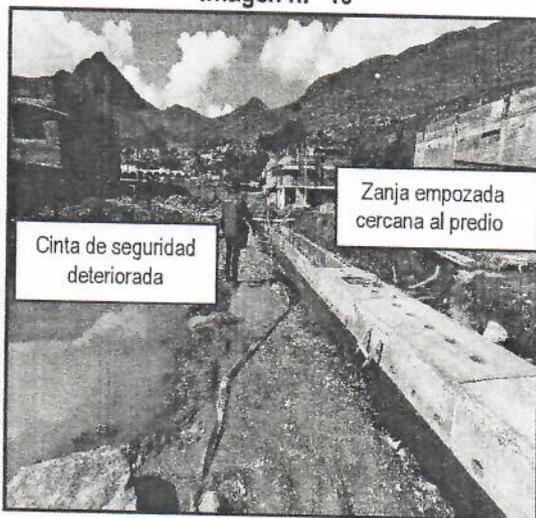
- Se hallaron excavaciones inundadas de agua de lluvia en la línea del interceptor principal ubicado en el Jr. 11 de mayo y de los colectores ubicados en el Jr. Quintanilla, Jr. César Vallejo, Av. Ernesto Morales, Jr. Miquel Grau y Jr. Angamos, evidenciando que, no se ha implementado un plan de gestión de riesgos frente a las inundaciones y aniegos generados en dichas zanjas, situación que viene afectando la cimentación e infraestructura de las viviendas colindantes al proyecto de los pobladores de la zona, tal como se muestra a continuación:

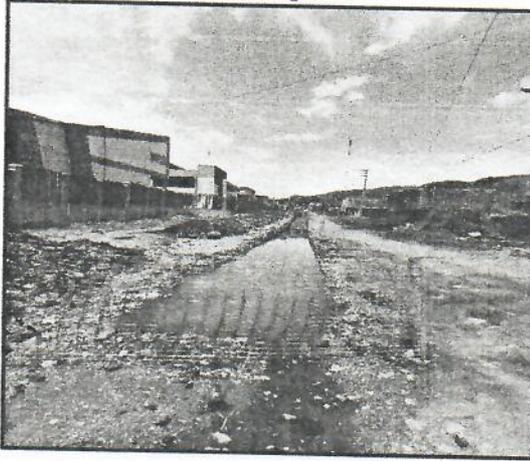
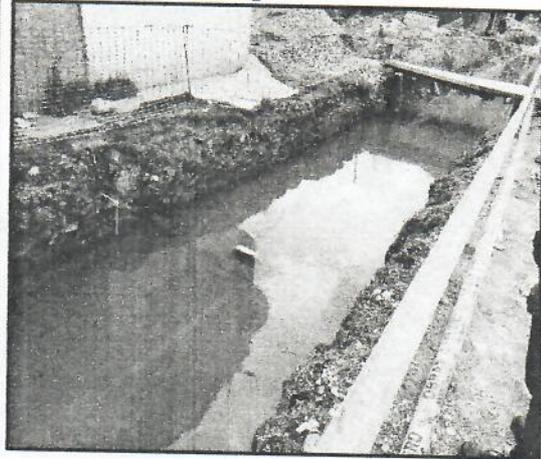
- El estado de saturación de las indicadas excavaciones; así como, el deterioro de las cintas de seguridad del interceptor principal y colectores, producto de la suspensión de plazo de ejecución de la obra (estado de abandono), imposibilitan el ingreso y transpirabilidad de los pobladores de la zona a sus viviendas, asimismo peligro de accidentes a los transeúntes, ya que estos podrían ahogarse por el elevado tirante hidráulico de los empozamientos de agua o dañarse por las terminaciones expuestas de los aceros corrugados del canal pluvial, tal como se muestra a continuación.

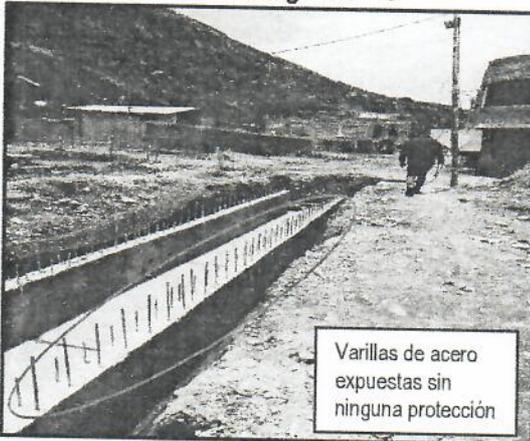
Imagen n.º 13

Varillas de acero expuestas sin ninguna protección

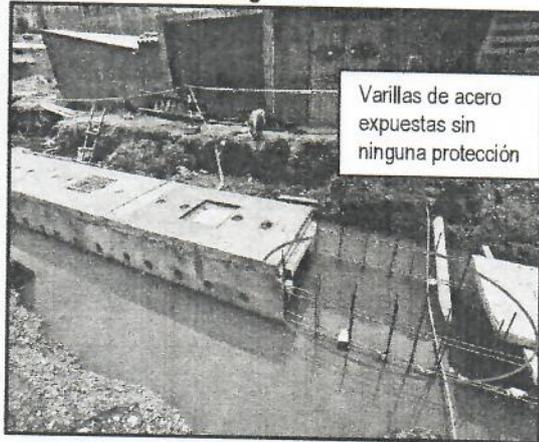
Imagen n.º 14

Varillas de acero expuestas sin ninguna protección

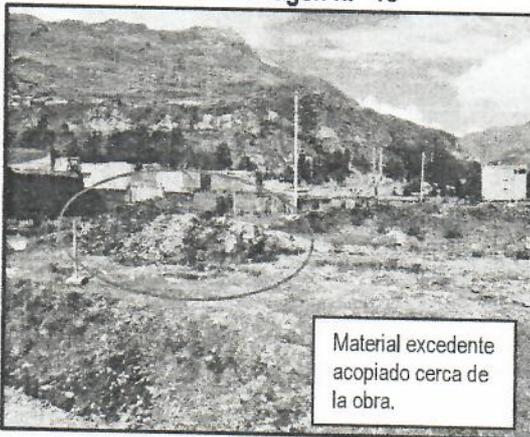
Imagen n.º 15

- El material excedente proveniente de las excavaciones en la línea del interceptor principal ubicado en el Jr. 11 de mayo y de los colectores ubicados en el Jr. Quintanilla, Jr. César Vallejo, Av. Ernesto Morales, Jr. Miquel Grau y Jr. Angamos, se vienen acopiando en el área recreacional del sector Quintanilla Pampa, evidenciándose que no se viene aplicando un tratamiento adecuado para el acopio de dicho material excedente en depósitos autorizados, tal como se muestra en las imágenes siguientes:

Material excedente acopiado cerca de la obra.

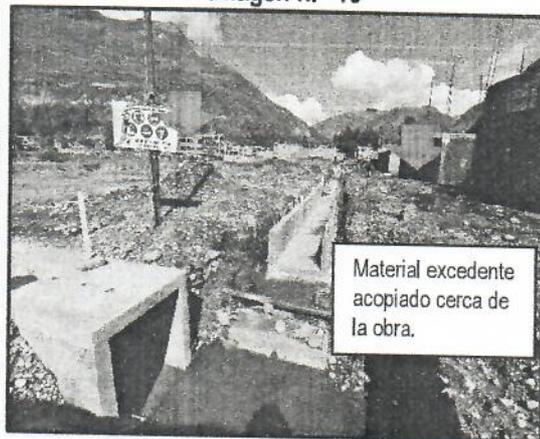
Imagen n.º 16

Material excedente acopiado cerca de la obra.
