**INFORME DE VISITA DE CONTROL  
N° 036-2020-OCI/0397-SVC**

**“VISITA A LA CULMINACIÓN DE LA OBRA: RENOVACIÓN  
DE CONEXIÓN DOMICILIARIA DE ALCANTARILLADO Y  
TANQUES DIGESTORES DE LODO O AGUAS RESIDUALES;  
EN EL(LA) ALCANTARILLADO SANITARIO EN LA  
LOCALIDAD COCHABAMBA GRANDE, DISTRITO DE  
TINTAY PUNCU, PROVINCIA TAYACAJA, DEPARTAMENTO  
HUANCVELICA”**

**PERÍODO DE EVALUACIÓN:  
DEL 31 DE AGOSTO AL 4 DE SETIEMBRE DE 2020**

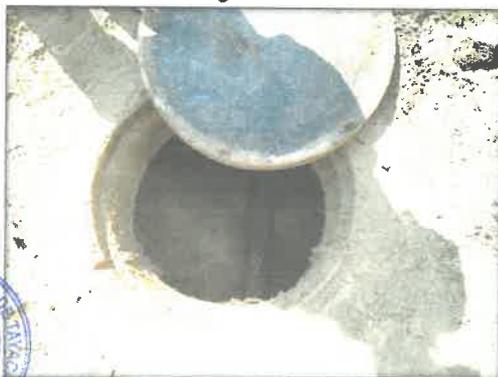
Fotografía n.º 1

Buzón n.º 1, las aguas residuales vienen fluyendo.

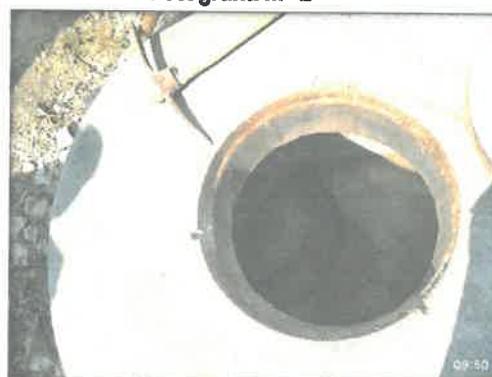
Fotografía n.º 2

Buzón n.º 2, no se encuentra en uso.

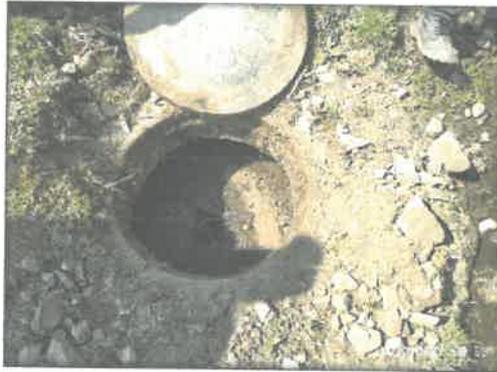
**Fotografía n.º 3**

Buzón n.º 3, el buzo se encuentra colmatado de material residual (sólidos), llegando casi al tope del buzón.

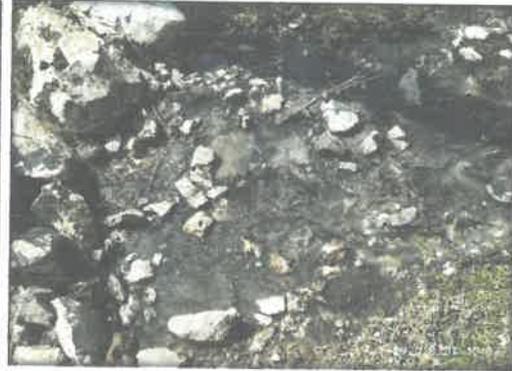
**Fotografía n.º 4**

Buzón n.º 4, se encuentra desbordando de aguas residuales, que estarían contaminando los suelos y agua.

La falta de adopción de acciones sobre las situaciones expuestas del desborde de las aguas residuales estaría generando la contaminación de las aguas de la sequía, suelos y del río Cedromayo; asimismo, la falta de adopción de acciones para el tanque IMHOFF, podría conllevar a problemas desprendimiento de concreto, oxidación del acero, fisuras en los muros u otro dependiendo del hecho que lo causo, esto podría agravarse cuando se encuentre en funcionamiento.

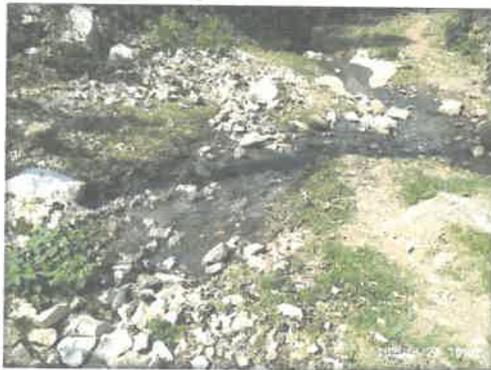
**Fotografía n.º 5**

Rebose de las aguas residuales del buzón n.º 4 que vienen contaminado los suelos y agua.

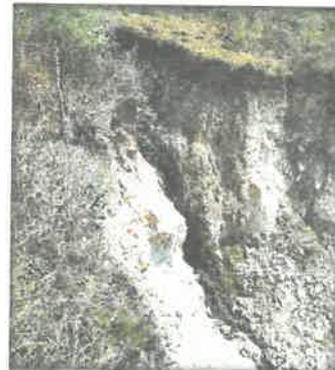
**Fotografía n.º 6**

Las aguas residuales que vienen rebosando del buzón n.º 4 llega a caer por una pendiente de terreno que se viene desprendiendo y llega hasta el Rio Cedromayo.

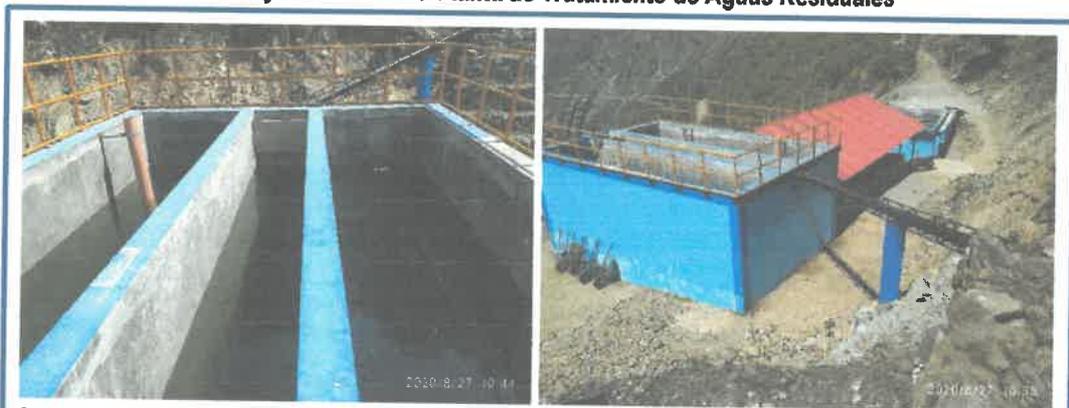
Cuadro n.º 2  
Humedad y filtración en la Planta de Tratamiento de Aguas Residuales

Se advierte que el tanque IMHOFF está lleno de agua, el Cuidador de la Obra señaló que fue él quien realizó esta acción para verificar el funcionamiento del PTAR; sin embargo, las paredes exteriores del tanque IMHOFF presentan humedad por filtración de las aguas contenidas, en una altura de un (1.00) metro en todo el perímetro, ocasionando el deterioro de la pintura; al respecto, este hecho podría afectar la estructura, a continuación, se muestran imágenes de lo advertido:

Se advierte que el taque IMHOFF contiene agua, faltando aproximadamente 0.80m para su tope, siendo la altura del tanque de 6.40 metros según "Plano de la PTAR: Tanque IMHOFF HIDRAULICO", lamina PTI-01.

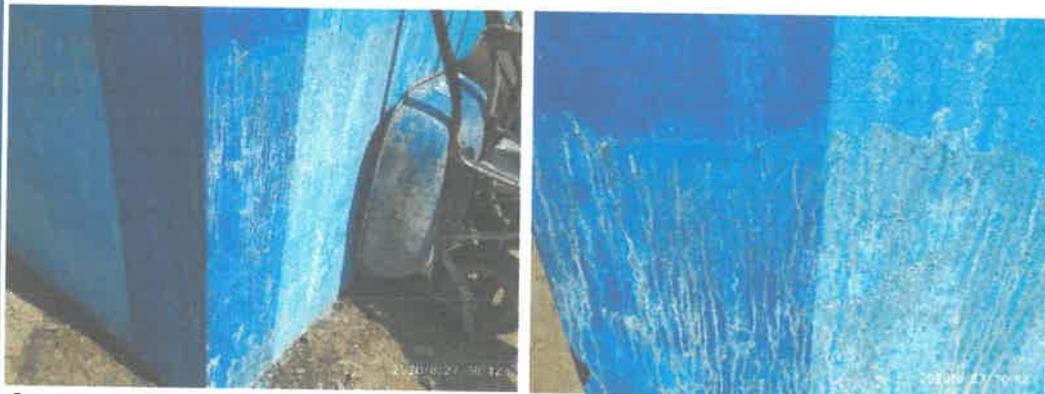
Se advierte que los muros exteriores del tanque IMHOFF presentan humedad y filtración en una altura de un (1.00) metro, las cuales son de las aguas contenidas en su interior.
