**INFORME DE VISITA DE CONTROL**  
**N° 001-2020-OCI/0398-SVC**

**VISITA DE CONTROL**  
**MUNICIPALIDAD DISTRITAL DE SAN RAFAEL, AMBO,**  
**HUÁNUCO**

**EJECUCIÓN DE LA OBRA: “MEJORAMIENTO DEL**  
**CAMINO VECINAL TRAMO: RIO BLANCO- TUCNA -**  
**ANAYPAMPA - USHARUMI - ESTANCIA PATA -**  
**CHARACC, DEL DISTRITO DE SAN RAFAEL, PROVINCIA**  
**DE AMBO -HUÁNUCO”**

**AMBO, 24 DE FEBRERO DE 2020**

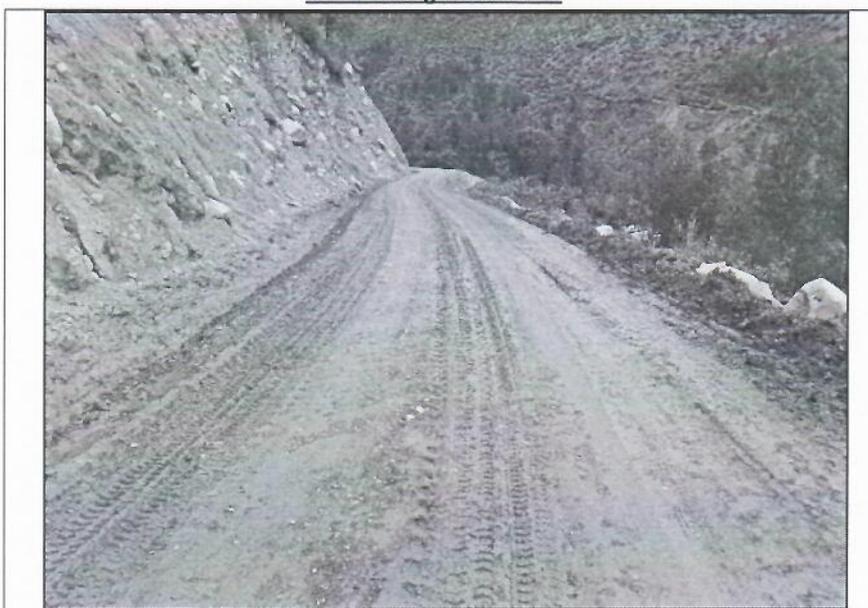
Vista Fotográfica n.º 1

- i. Respecto a la plataforma del camino vecinal ejecutado, se evidenció la existencia de tramos en los cuales la superficie de rodadura se encuentra deteriorada, advirtiéndose lo mencionado en el numeral 1 del Acta de Inspección, que señala: "*Cabe precisar que, existen tramos en el camino vecinal ejecutado, en los cuales la superficie de rodadura de la plataforma de la vía se encuentra deteriorada*", según se evidencia en las vistas fotográficas siguientes:

Tramo en progresiva Km. 5+200, con plataforma deteriorada.

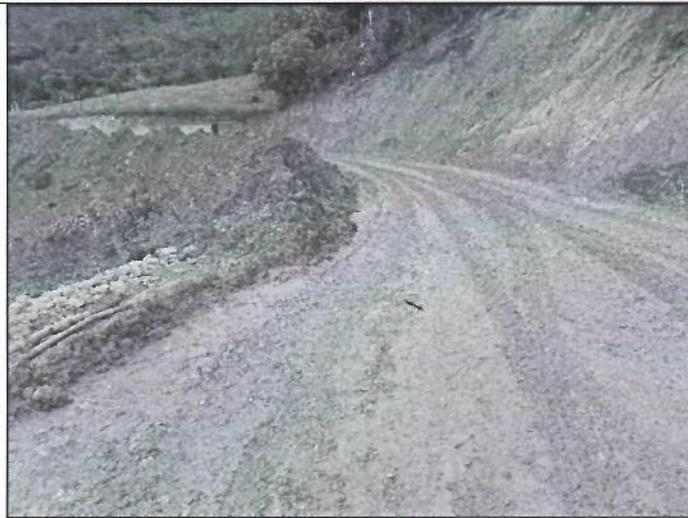
Vista Fotográfica n.º 2

Parte final de tramo principal con plataforma deteriorada.

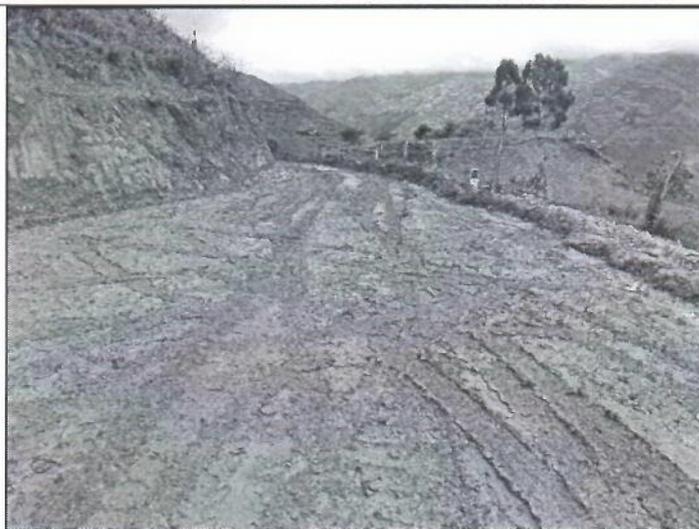
Vista Fotográfica n.º 3

Parte final de tramo principal con plataforma deteriorada.

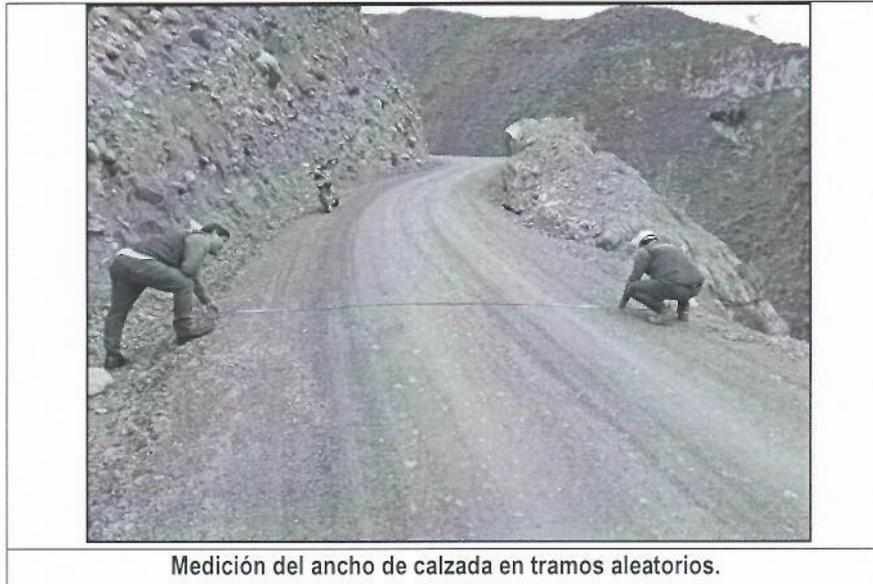
Vista Fotográfica n.º 4

Acta de Inspección, existen tramos muy por debajo de esa medida, situación que pone en riesgo el cumplimiento del objetivo del proyecto.

Medición del ancho de calzada en tramos aleatorios.

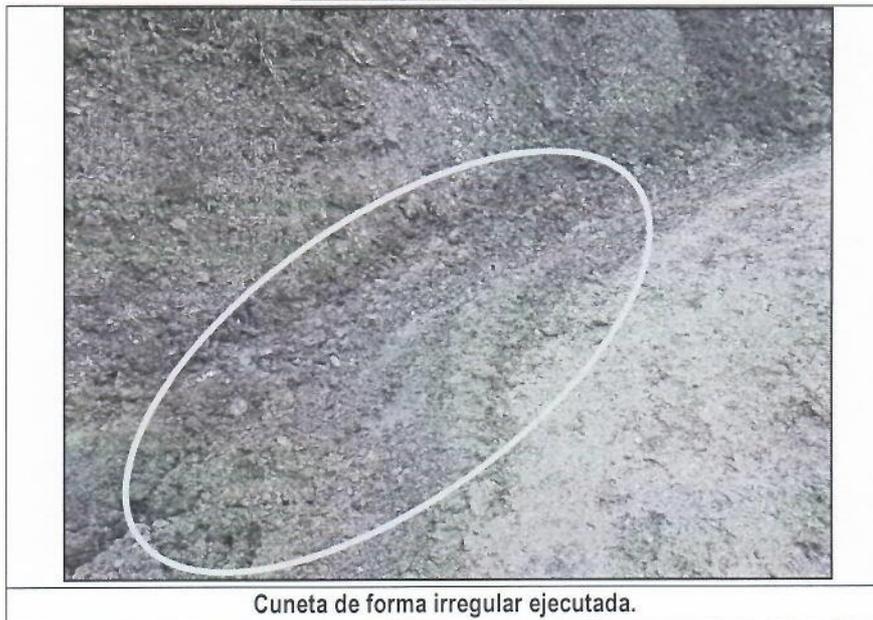
Vista Fotográfica n.º 5

- iii. Se advirtió que las cunetas ejecutadas presentan secciones variables en todo el tramo del camino vecinal intervenido, lo cual se evidenció en el numeral 6 del Acta de Inspección, que señala *“Las secciones de las cunetas construidas, presentan formas variables en toda la longitud del camino vecinal ejecutado”*, según se puede evidenciar en las vistas fotográficas siguientes:

Cuneta de forma irregular ejecutada.

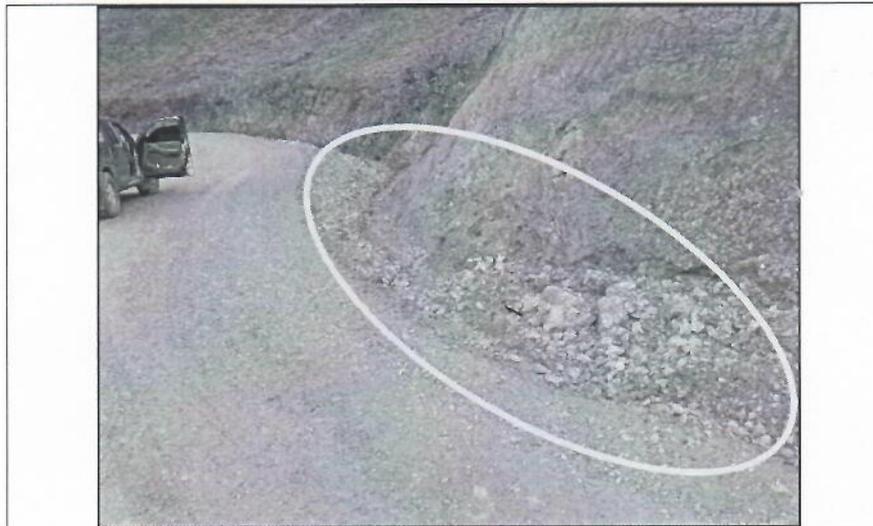
Vista Fotográfica n.º 6

Cuneta de forma irregular ejecutada.

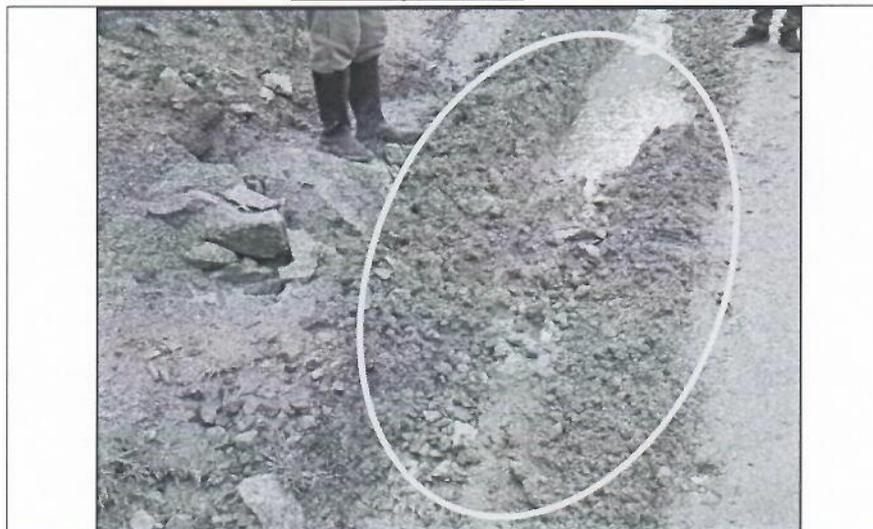
Vista Fotográfica n.º 7

Cuneta de forma irregular ejecutada.

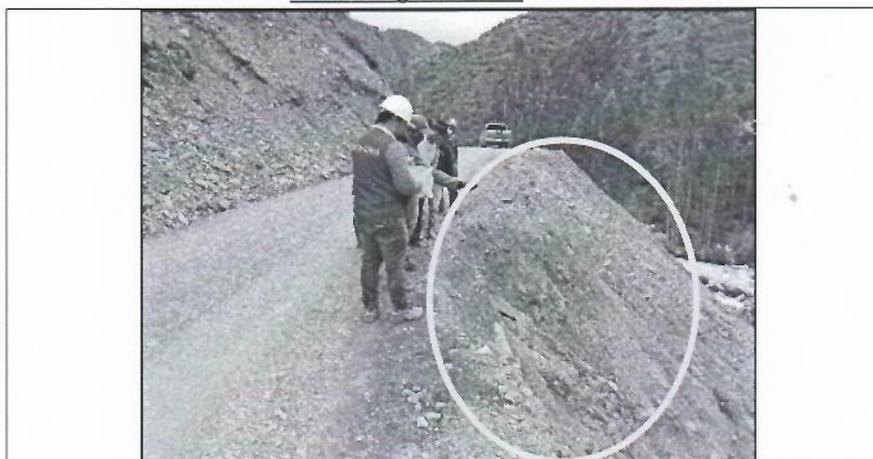
Vista Fotográfica n.º 9

- iv. En algunos puntos del camino vecinal ejecutado, se evidenció deslizamiento de terreno, talud y enrocado, generando riesgo de afectación y deterioro de la plataforma, cunetas y obras de arte ejecutadas, dicha situación fue plasmada en los numerales 7 y 9 del Acta de Inspección que señalan:

Progresiva Km. 5+300 aproximadamente presenta deterioro de plataforma.

*En el caso que los taludes presenten deterioro antes del recibo definitivo de las obras, el Contratista eliminará los materiales desprendidos o movidos y realizará las correcciones complementarias ordenadas por el Supervisor.*

*Si dicho deterioro es imputable a una mala ejecución de las excavaciones, el Contratista será responsable por los daños ocasionados y, por lo tanto, las correcciones se efectuarán a su cuenta, costo y riesgo". (el subrayado es nuestro)*

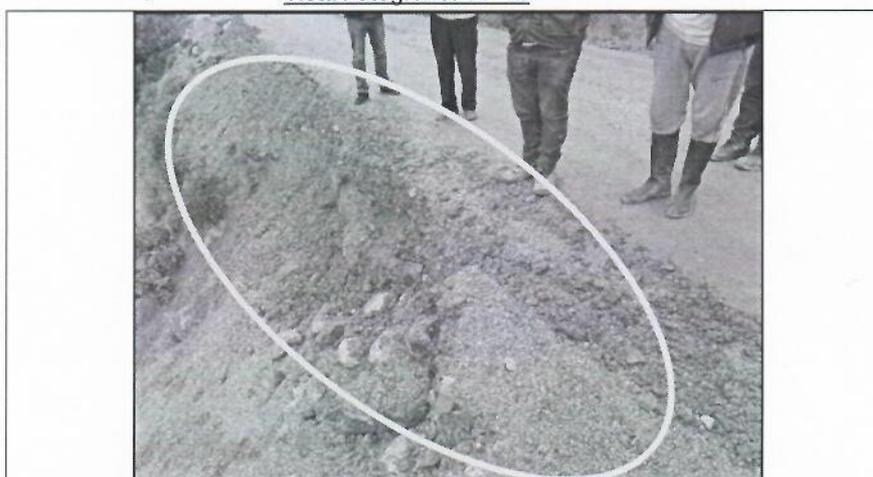
Vista Fotográfica n.º 10

Deterioro de plataforma en progresiva Km. 16+100 aproximadamente.

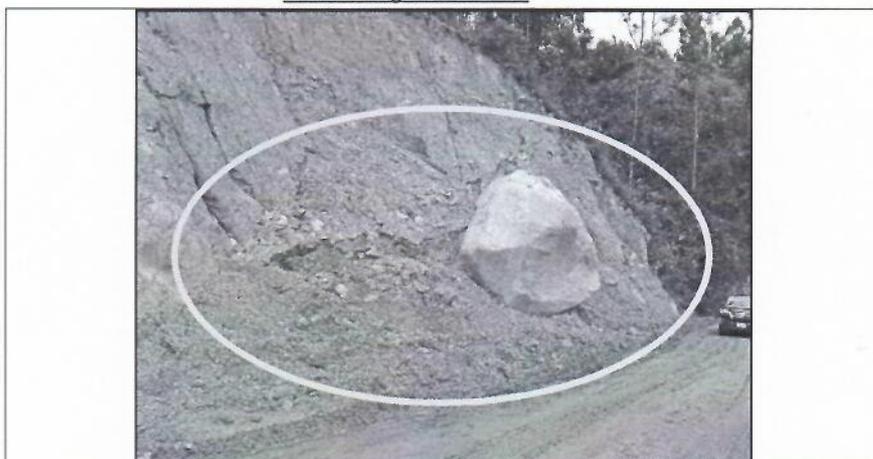
Vista Fotográfica n.º 11

Deslizamiento de talud y roca en el tramo secundario de la vía.

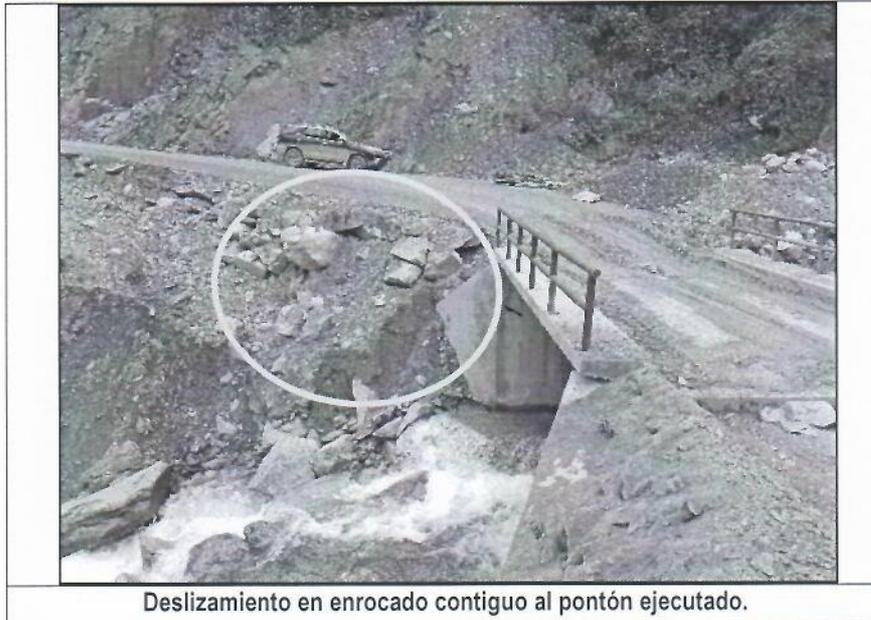
Vista Fotográfica n.º 12

Deslizamiento en enrocado contiguo al pontón ejecutado.

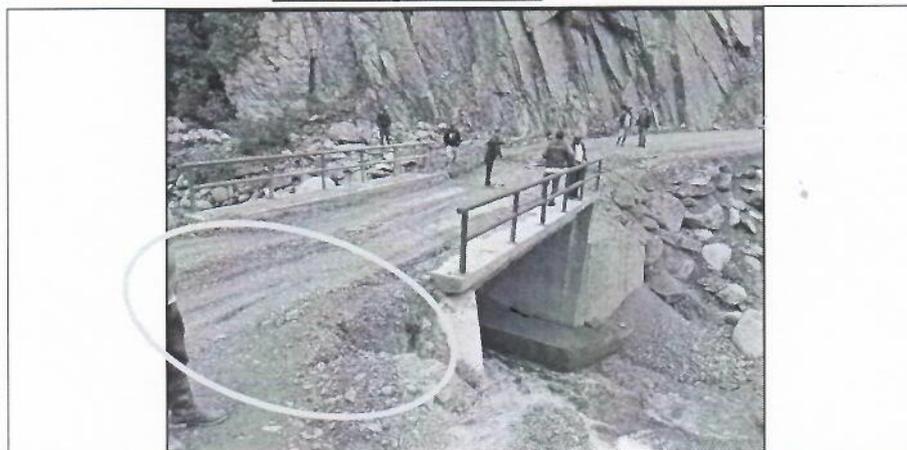
Vista Fotográfica n.º 13

Pontón construido en la progresiva Km. 5+050 no cuenta con losa de aproximación.

Cabe precisar, que de la revisión a la valorización de avance de obra n.º 11, correspondiente al mes de noviembre de 2019, se advirtió que las partidas 05.04.04 Losa de Aproximación y 05.04.05.07 Pintura en Barandas Metálicas de Fierro Galvanizado, presentan un porcentaje acumulado de ejecución de 100%, no obstante, no fueron ejecutadas.

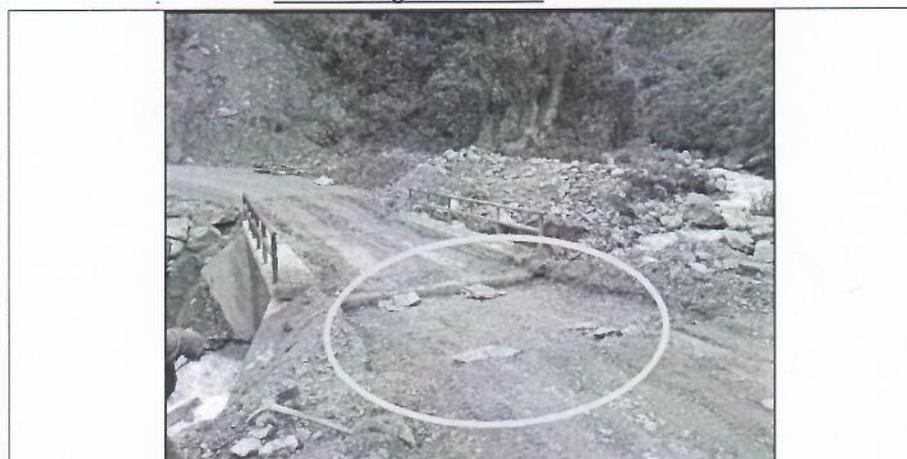
Vista Fotográfica n.º 14

Pontón construido en la progresiva Km. 5+050 no cuenta con losa de aproximación.

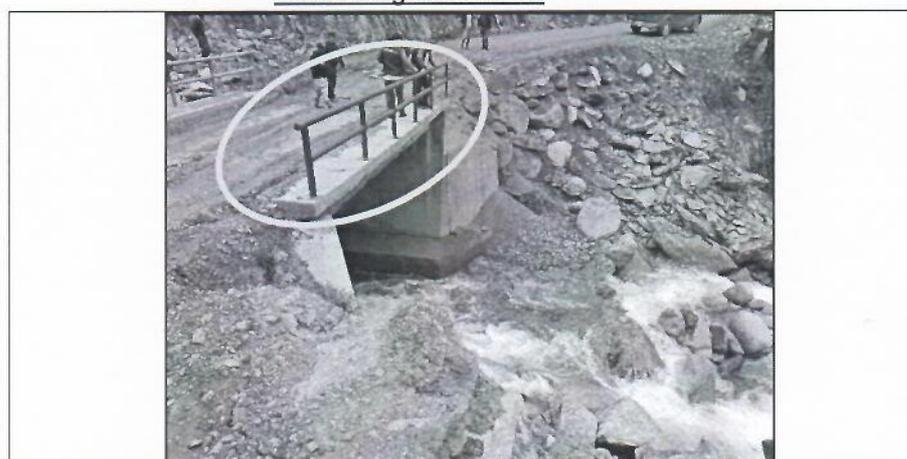
Vista Fotográfica n.º 15

Pontón construido en la progresiva Km. 5+050 no presenta pintura en barandas.

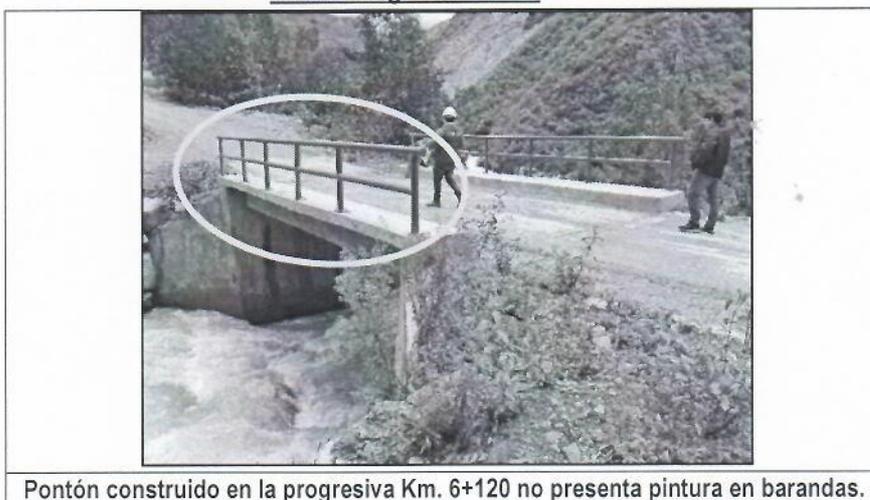
Vista Fotográfica n.º 16

Pontón construido en la progresiva Km. 6+120 no presenta pintura en barandas.

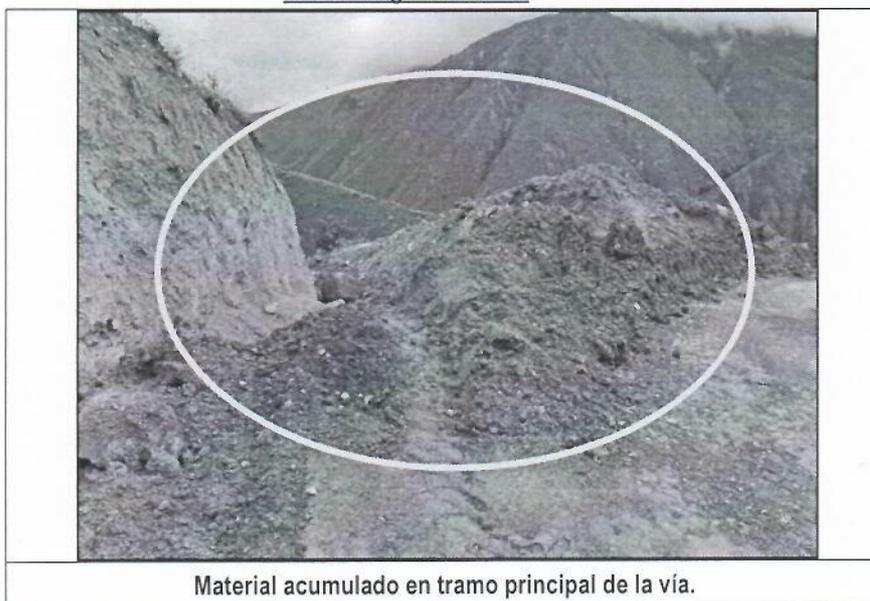
Vista Fotográfica n.º 17

- ii. Se advirtió, la existencia de material producto de las excavaciones o cortes realizados, que se encuentran acumulados a los bordes del camino vecinal en distintos tramos, lo cual fue plasmado en el numeral 8 del Acta de Inspección que menciona *“Se evidenció la existencia de material granular acumulado en diversos tramos del camino vecinal ejecutado, el cual se encuentra al borde de la vía y producto de las excavaciones realizadas”*, dicha situación se evidencia en las vistas fotográficas siguientes:

Material acumulado en tramo principal de la vía.

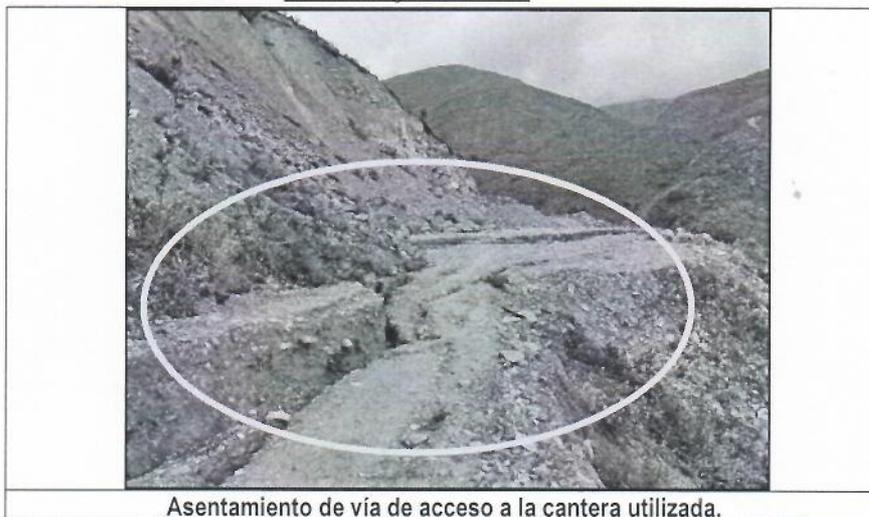
Vista Fotográfica n.º 22

Asentamiento de vía de acceso a la cantera utilizada.
