INFORME DE VISITA DE CONTROL
N° 029-2020-OCI/0398-SVC

ESTADO Y MANTENIMIENTO DE LA OBRA:
“MEJORAMIENTO DE LOS SERVICIOS DE AGUA
POTABLE E INSTALACIÓN DEL SISTEMA SANITARIO
DE EXCRETAS EN EL CENTRO POBLADO PUCARA -
DISTRITO DE SAN RAFAEL - AMBO - HUÁNUCO”

PERIODO DE EVALUACIÓN:
DEL 17 AL 20 DE JULIO DE 2020

AMBO, 22 DE JULIO DE 2020

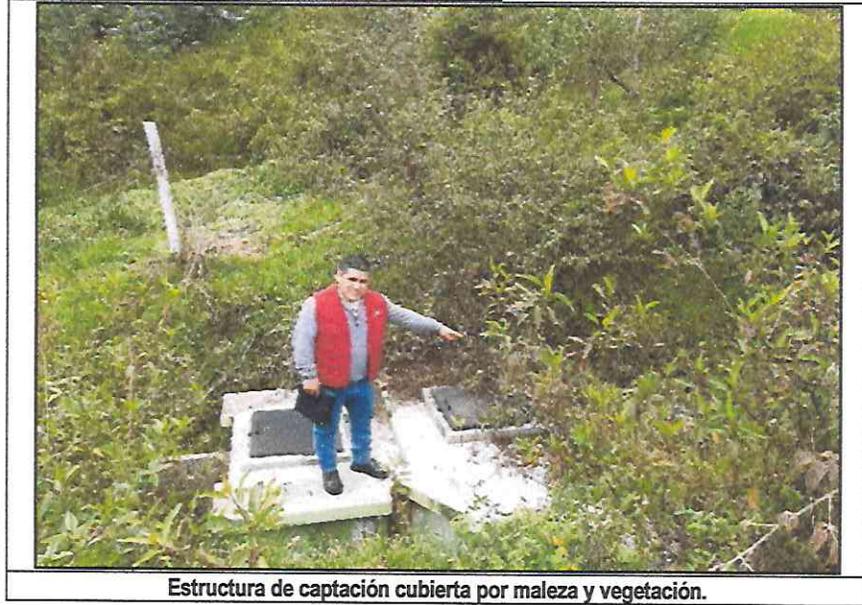
Vista Fotográfica n.° 1

- i. Respecto a la estructura de captación, se evidencio que la estructura construida, no presenta mantenimiento alguno, puesto que, gran parte de ella se encuentra cubierta de maleza y vegetación, originando riesgo de deterioro y disminución de vida útil, consecuentemente incumplimiento de objetivos del Proyecto, dicha irregularidad fue plasmada en el numeral 1 del Acta de Inspección que menciona "[...] *la referida captación se encuentra cubierta en gran parte por maleza y vegetación*", lo cual se puede evidenciar en las vistas fotográficas siguientes:

Estructura de captación cubierta por maleza y vegetación.

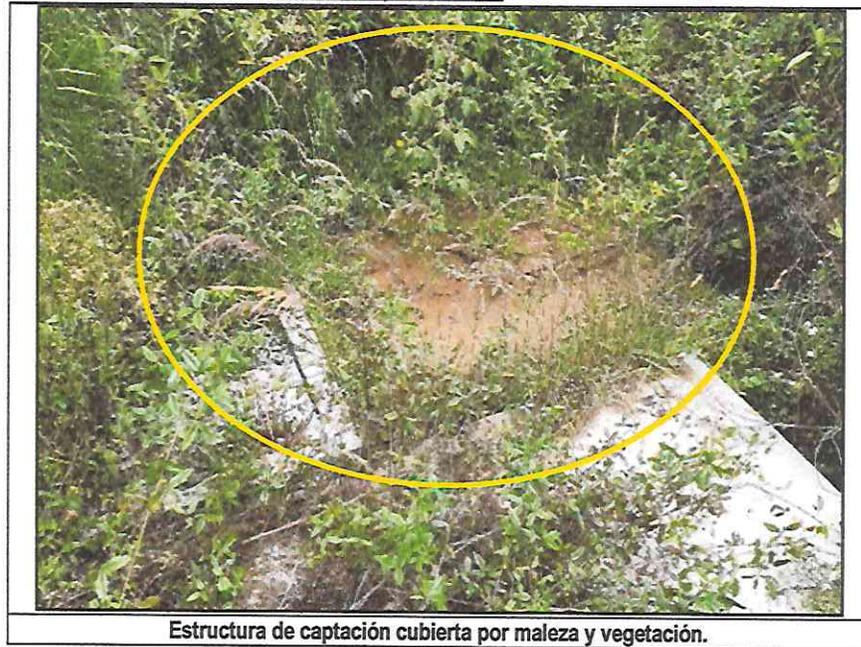
Vista Fotográfica n.° 2

Estructura de captación cubierta por maleza y vegetación.

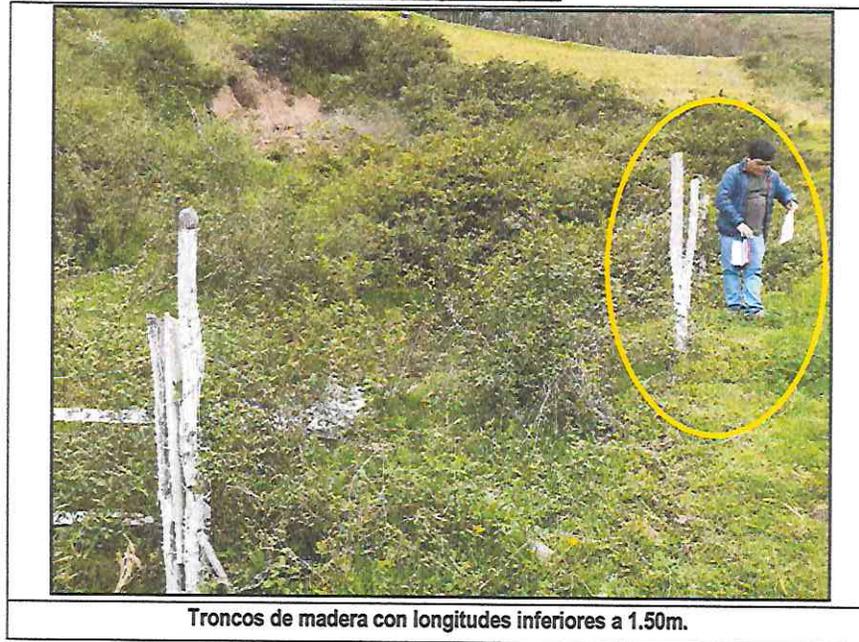
Vista Fotográfica n.º 3

Así también, del Acta de Inspección se desprende que en el numeral 2 indica “La estructura de captación de agua, se encuentra delimitada por un cerco de protección de troncos de madera y alambres de púas, sin embargo, se advirtió que dichos troncos en su mayoría presentan longitudes inferiores a 1.50m”. El subrayado es nuestro.

Dicho lo anterior y de la inspección física realizada a la Obra, se advierte que el Contratista incumplió con instalar troncos de eucaliptos con las medidas establecidas en el Plano DCPAP-Detalle de cerco perimétrico de alambre de púas del expediente técnico, situación que no fue advertida por la Entidad y la cual se evidencia en la vista fotográfica siguiente:

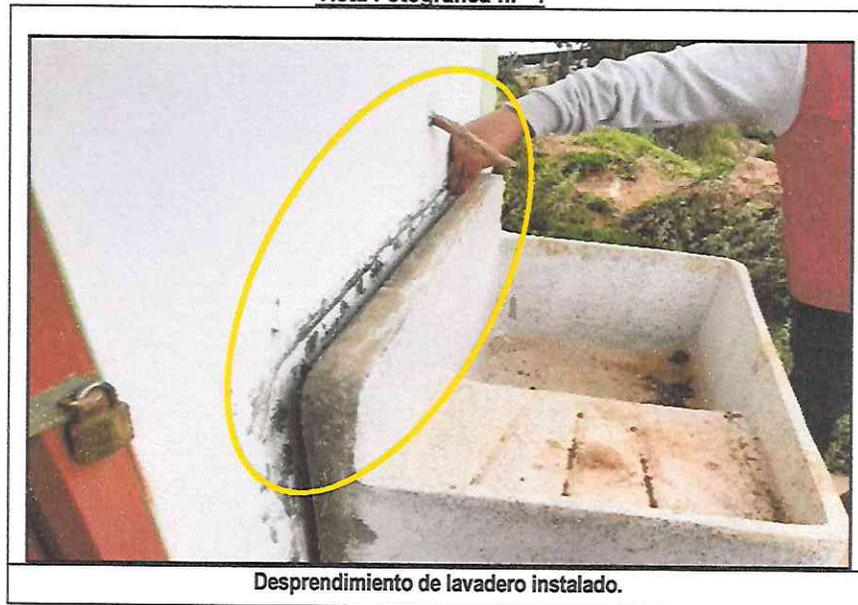
Vista Fotográfica n.º 4

- ii. La mayoría de los lavaderos multiusos instalados, presentan desprendimiento de las paredes en las cuales se encuentran instalados, que en algunos casos terminaron en colapso, advirtiéndose en el Acta de Inspección lo siguiente “Se evidenció desprendimiento de varios lavaderos de granito instalados, que en algunos casos llegaron a colapsar”, lo cual se evidencia en las vistas fotográficas que se muestran a continuación:

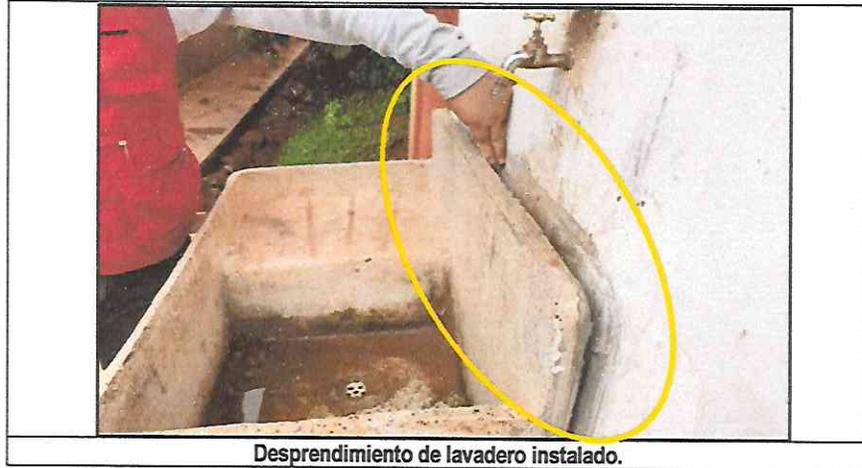
Vista Fotográfica n.º 5

Desprendimiento de lavadero instalado.

Concluyendo que el Contratista instaló erradamente los lavaderos multiusos, sin considerar los parámetros establecidos en las especificaciones técnicas del expediente técnico, situación que no fue advertida por la Entidad.

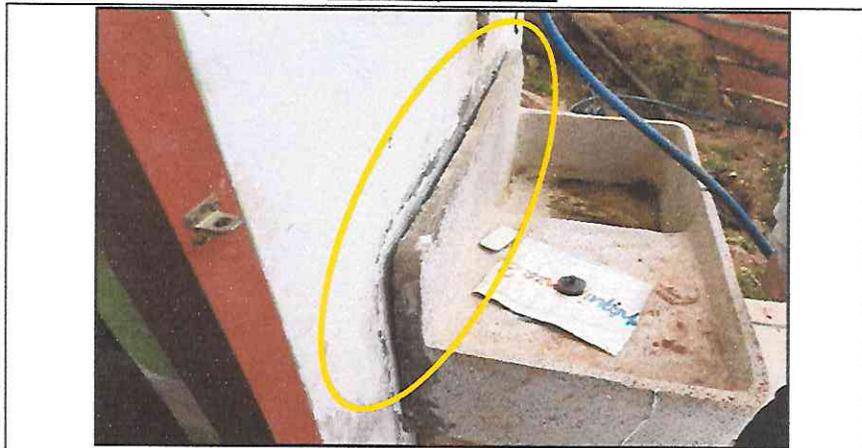
Vista Fotográfica n.º 6

Desprendimiento de lavadero instalado

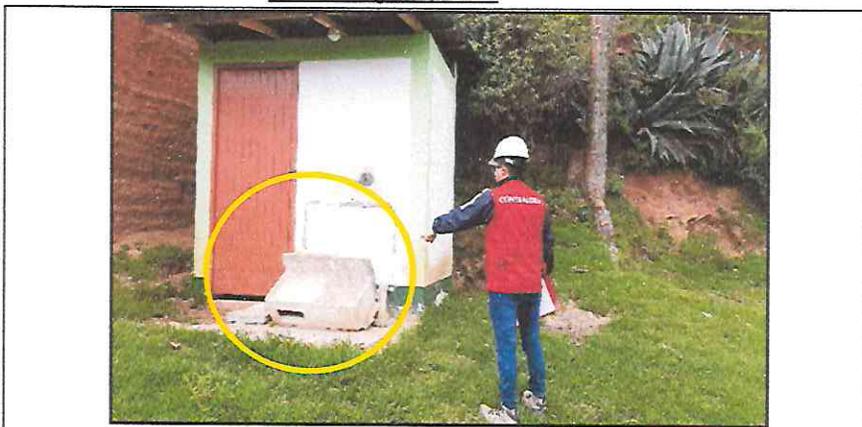
Vista Fotográfica n.º 7

Lavadero colapsado y destruido.

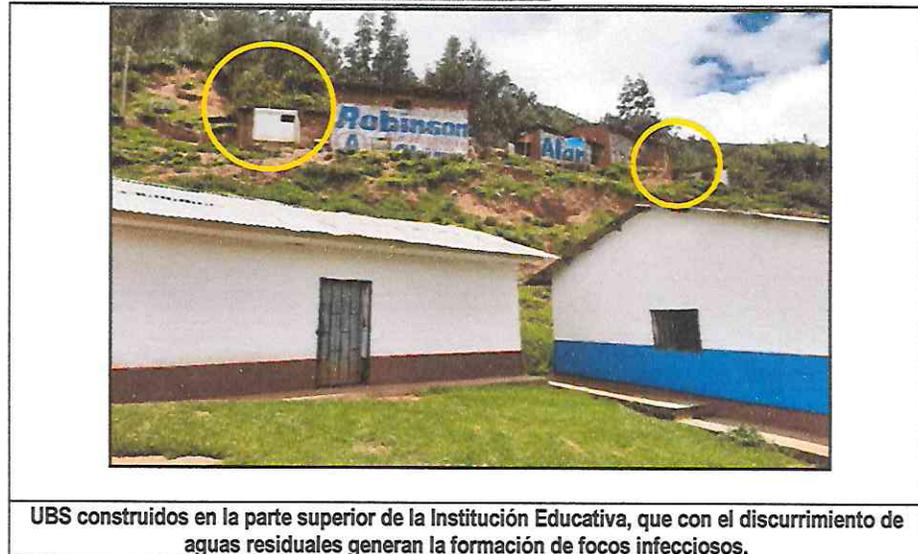
Vista Fotográfica n.º 8

Del gráfico precedente, se advierte que, la Guía detalla que las descargas de la ducha, lavatorio y lavadero multiusos deberían descargar a una caja de registro diferente a la que recolecta la descarga del inodoro, es decir, el agua residual o de excretas proveniente del inodoro es la única que debería llegar hasta el biodigestor, sin embargo, para el caso de la Obra en mención y según lo corroborado en la liquidación de obra, todas las aguas residuales del servicio higiénico llegan hasta el biodigestor, provocando la saturación del mismo y conllevando al rebalse y discurriramiento de dichas aguas residuales, las cuales conjuntamente con las filtraciones del tanque de percolación, ocasionan humedecimiento de cimientos y paredes de infraestructuras cercanas, tales como la Institución Educativa primaria de Pucara, generando además la formación de focos infecciosos que ponen en riesgo la salud de los beneficiarios.

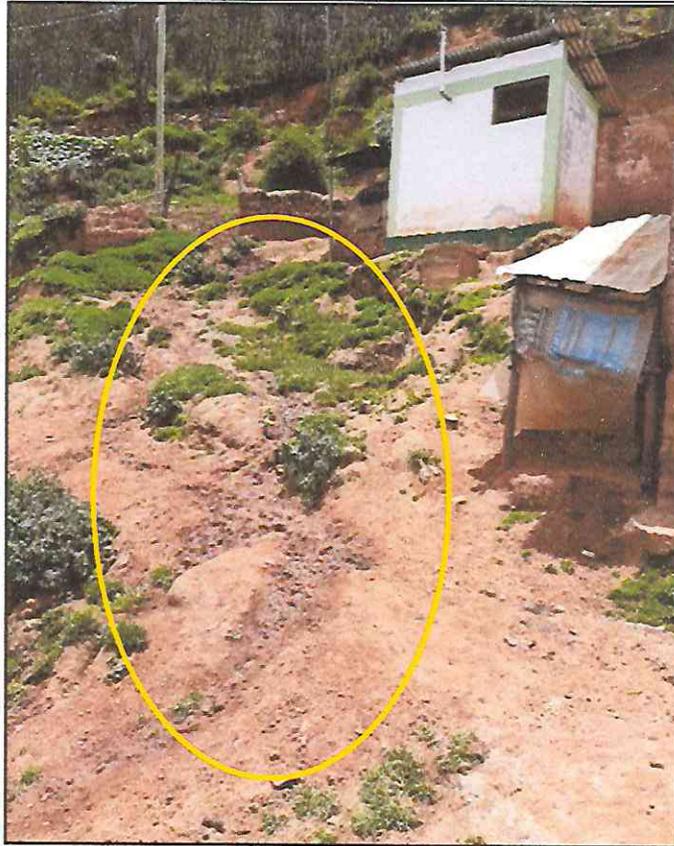
Vista Fotográfica n.º 10

Filtraciones provenientes del tanque de percolación que originan focos infecciosos.

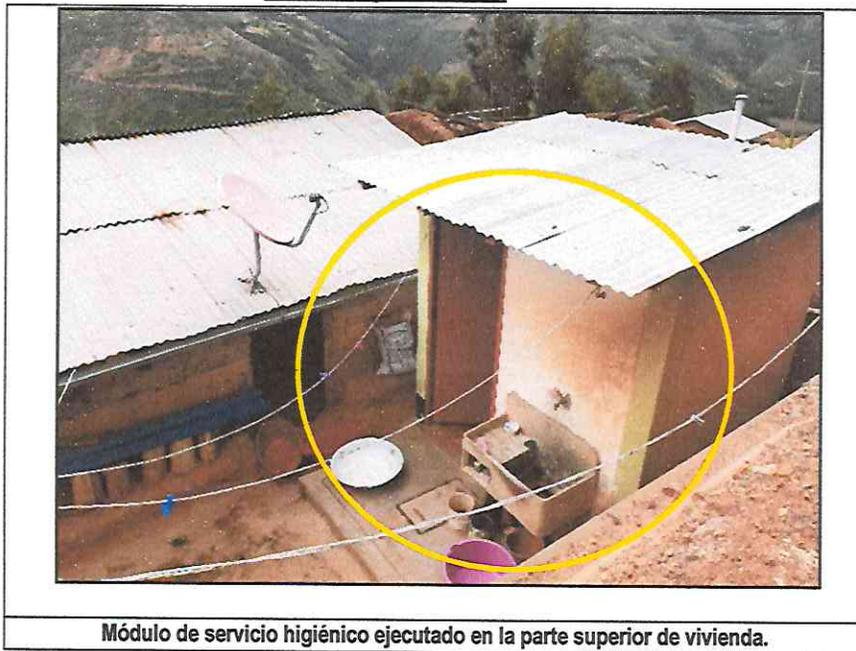
Vista Fotográfica n.º 11

Módulo de servicio higiénico ejecutado en la parte superior de vivienda.

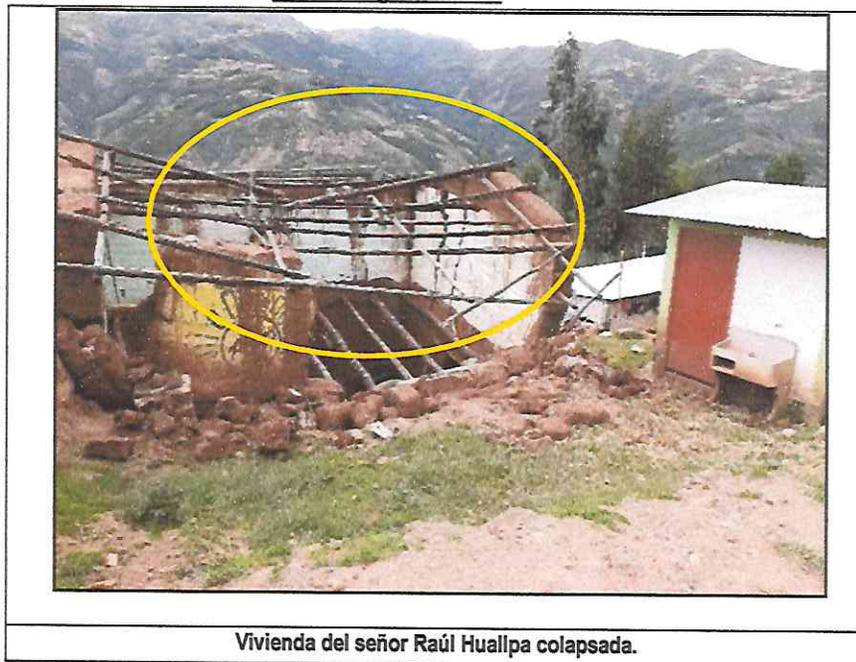
Vista Fotográfica n.º 5

De igual forma, se evidenció que la vivienda del señor Raúl Huallpa, que fue uno de los beneficiarios de la Obra, a la fecha se encuentra colapsada, lo cual, según declaraciones del citado señor, es atribuible a las filtraciones y fugas de agua de las UBS y cámara rompe presión ubicadas en la parte superior a su domicilio, situación corroborada en el Acta de Inspección, que menciona:

Vivienda del señor Raúl Huallpa colapsada.

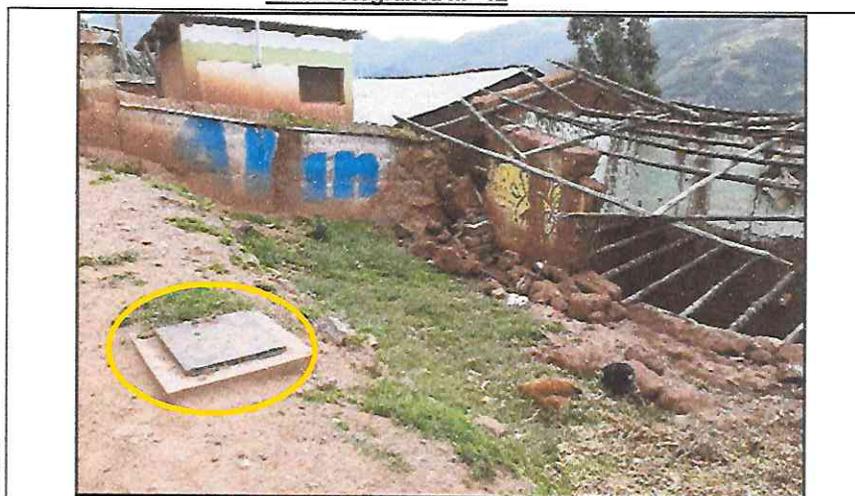
Vista Fotográfica n.° 12

Cámara rompe presión ubicada en la parte superior de la vivienda del señor Raúl Hualpa.

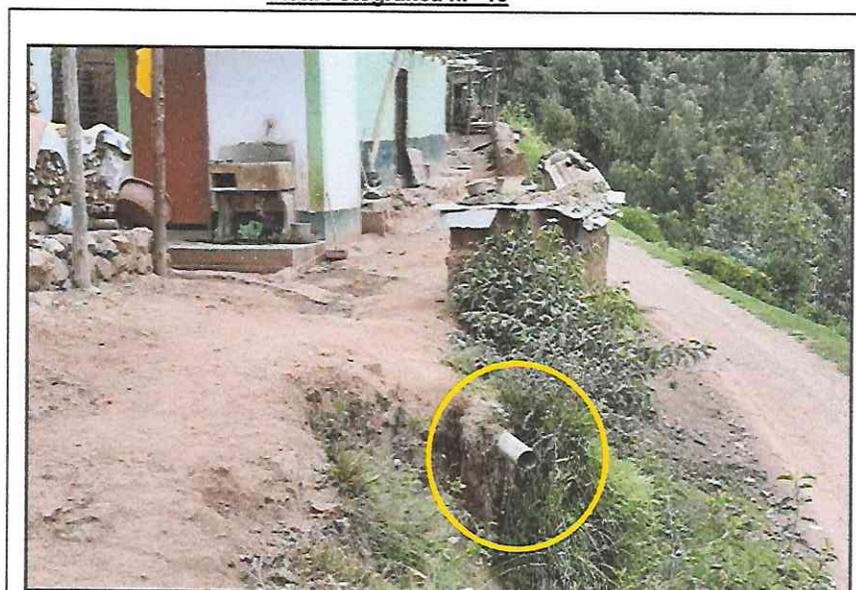
Vista Fotográfica n.° 13

“8. Se advirtió que, en algunos casos, los pobladores de Pucara realizaron instalaciones con tubería PVC para el desfogue o descarga de sus aguas residuales hacia algún punto de quebrada o carretera, al verse afectados con el agua que discurre de las zanjas de infiltración y la formación de focos infecciosos adyacentes a sus viviendas”.

Desfogue de aguas residuales hacia carretera.

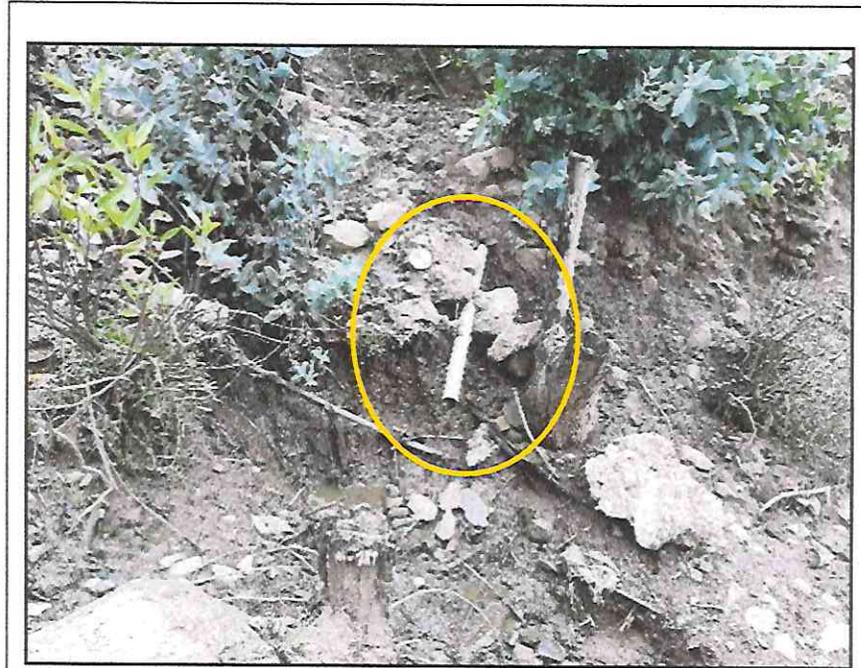
Vista Fotográfica n.º 14

Desfogue de aguas residuales hacia quebrada.

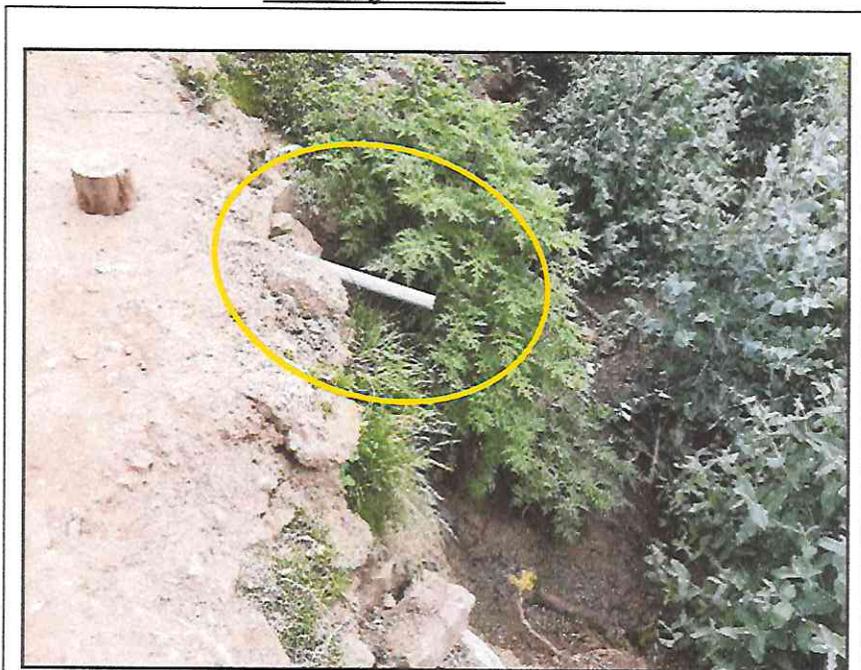
Vista Fotográfica n.º 15

Desfogue de aguas residuales hacia quebrada.

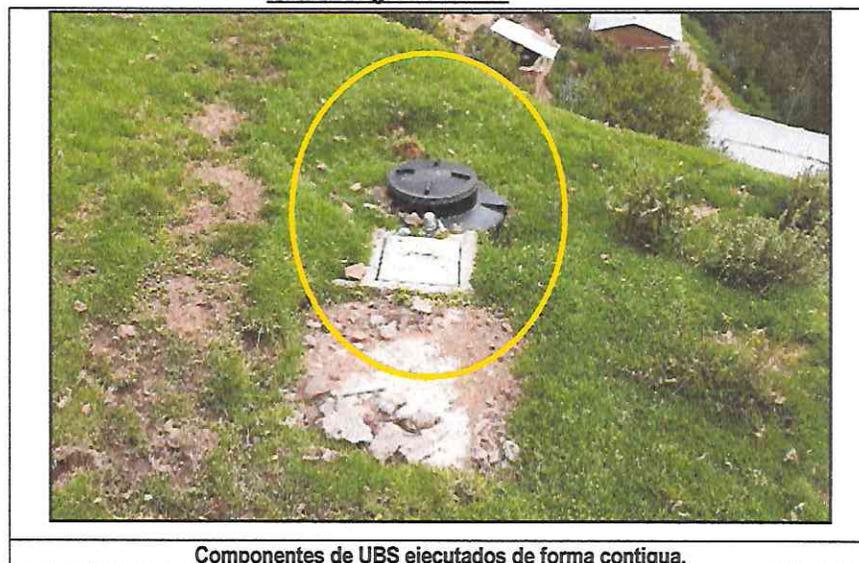
Vista Fotográfica n.° 17

“7. La gran mayoría de unidades básicas de saneamiento (UBS) instaladas, presentan distancias cortas de separación entre sus componentes, advirtiéndose en algunos casos deterioro de los biodigestores”.

Al respecto, al no contar el expediente técnico aprobado por la Entidad con planos de detalles de separación mínima entre componentes o estructuras de las UBS ejecutadas, no se pudo verificar si el Contratista cumplió con ejecutar las estructuras según lo establecido en el referido expediente técnico, sin embargo, si se advirtió el deterioro de algunas tapas de biodigestores o en su defecto no existen, situaciones que se evidencian en las vistas fotográficas siguientes:

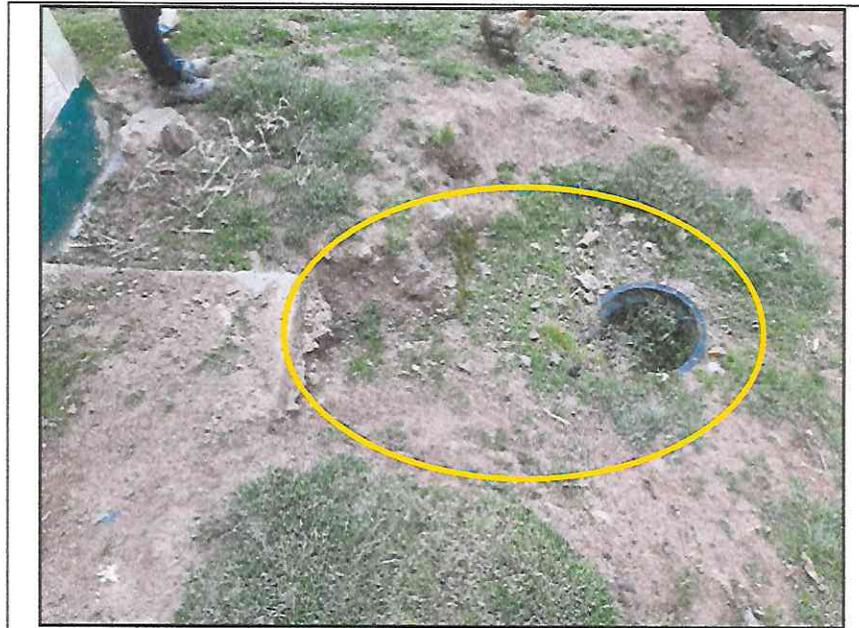
Vista Fotográfica n.º 18

Biodigestor sin tapa y contiguo al módulo de servicio higiénico.

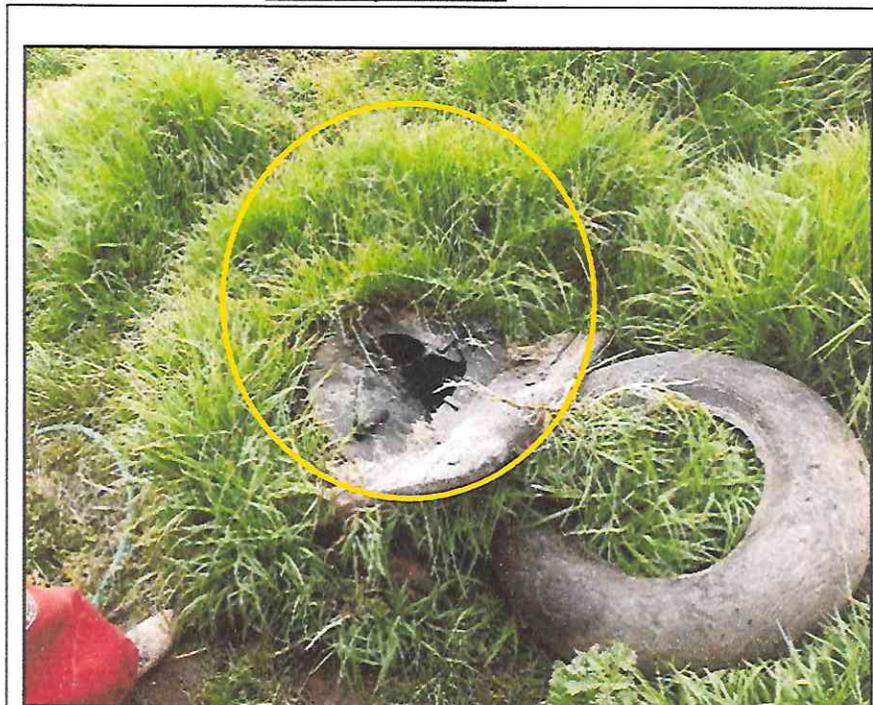
Vista Fotográfica n.º 19

Biodigestor con tapa deteriorada.
