**INFORME DE HITO DE CONTROL**  
**N.º 013-2020-OCI/0408-SCC**

**OBRA: "MEJORAMIENTO DEL CAMINO VECINAL EN EL  
TRAMO AGUA RICA-MOLLAQUE CHICO-PINCHANGO,  
CENTRO POBLADO DE AGUA RICA-CENTRO POBLADO DE  
MOLLAQUE CHICO-CENTRO POBLADO DE PINCHANGO,  
DISTRITO DE PALPA, PROVINCIA DE PALPA,  
DEPARTAMENTO DE ICA"**

**HITO DE CONTROL N.º 5**  
**EJECUCIÓN DE LA OBRA – VALORIZACIÓN N.º 4**

**PALPA, 2 DE SETIEMBRE DE 2020**

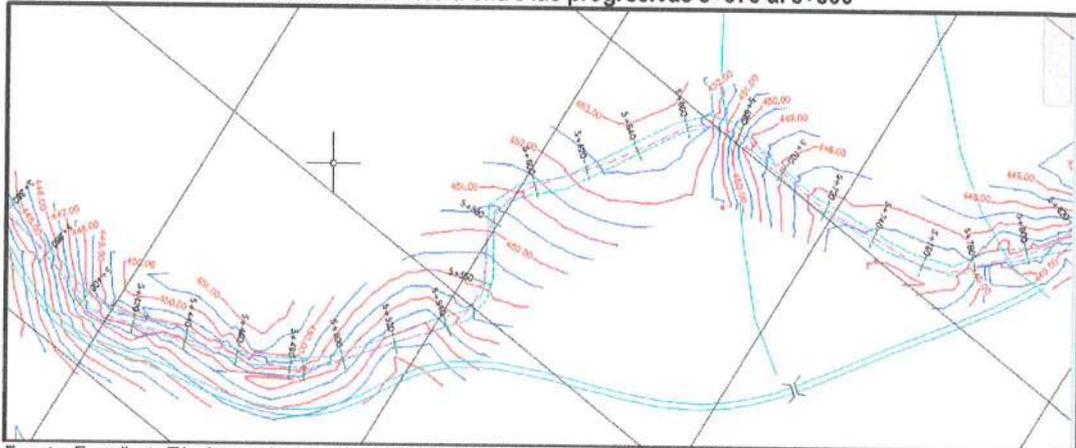
**Imagen n.° 1**  
**Tramo de la carretera entre las progresivas 5+370 al 5+800**

Sin embargo, mediante Acta de inspección n.° 006-2020-OCI-MPP de 18 de agosto de 2020, se observó que entre las progresivas 5+370 al 5+800, no se ejecutaron las partidas antes mencionadas, a lo cual, a las consultas efectuadas por la comisión de control concurrente, el licenciado en arqueología Pablo Américo Felices Rojas, especialista en Monitoreo Arqueológico, personal clave del contratista refirió lo siguiente:

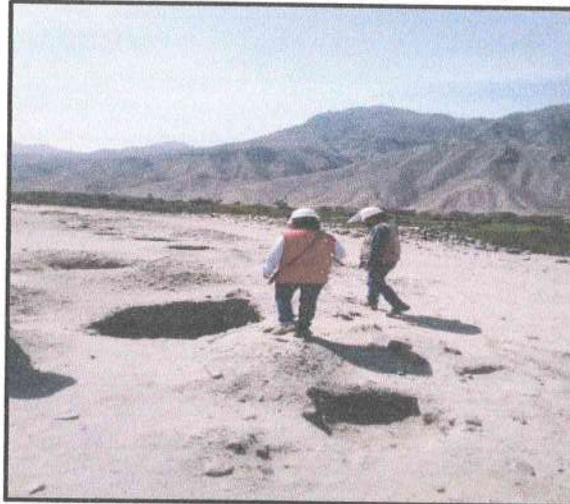
**Imagen n.º 2**  
**Presencia de excavaciones (hoyos) entre las**  
**progresivas 5+370 al 5+800 (zona arqueológica)**

Es decir, que entre las progresivas 5+370 al 5+800, que forman parte del proyecto, se superpone un área arqueológica denominada "La cresta de Sacramento", por lo cual recomienda variar el trazo del camino hacia el acceso de mantenimiento del canal de regadío, no ejecutándose trabajos en dicha zona, ya que con esa alternativa no se afectaría a esta zona por ser intangible.

Como es de verse, el trazo del camino tiene una paralización entre las progresivas 5+370 al 5+800 aproximadamente, con una longitud de 430 metros lineales, en los cuales el contratista hasta la fecha no ha ejecutado trabajos debido a que superpone a una zona arqueológica, por lo que la Dirección Desconcentrada de Cultura-Ica del Ministerio de Cultura, recomendó variar el trazo del camino; no obstante, de las visitas de inspección realizadas por la comisión de control concurrente, se observó que hasta la fecha no se tiene definido cual será la acción a tomar respecto al pronunciamiento que emita el Ministerio de Cultura con su visita de inspección del 2 de setiembre de 2020, fecha que según refiere el jefe de la División de Infraestructura y Desarrollo Urbano, se realizará la inspección por parte del referido ministerio.

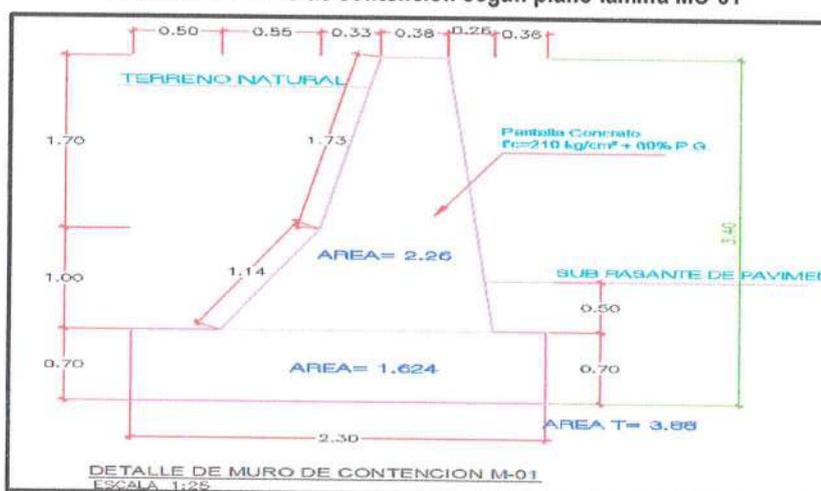
Imagen n.° 3  
Medidas del muro de contención según plano lamina MC-01

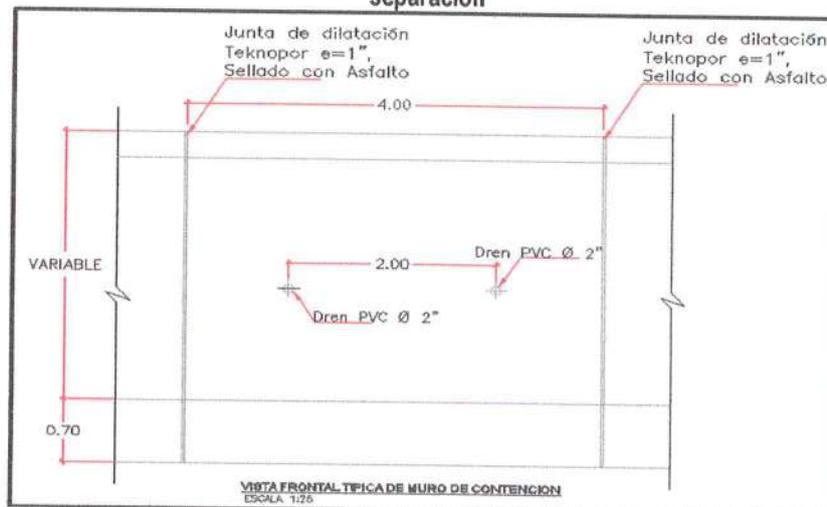
Al respecto, las especificaciones técnicas de la sub partida "02.05.02.04.01 junta de dilatación E=1 para muro", contempló que dicha junta debe ser de material tecnopor de 1 pulgada de espesor y tiene por finalidad aislar el pavimento de estructuras vecinas, previniendo la formación de fisuras y grietas irregulares debido a esfuerzos no controlados; asimismo, en el Plano lamina MC-01 del expediente técnico se estableció que esta junta debe colocarse cada 4,00 metros en toda la longitud del muro, desde la base de la cimentación hasta la corona<sup>10</sup>. Lo antes mencionado se muestra en la imagen siguiente:

**Imagen n.º 4**  
**Vista Frontal del muro de contención Plano lamina MC-01 del expediente técnico, donde se visualiza la junta de dilatación de 1" a cada 4 metros de separación**

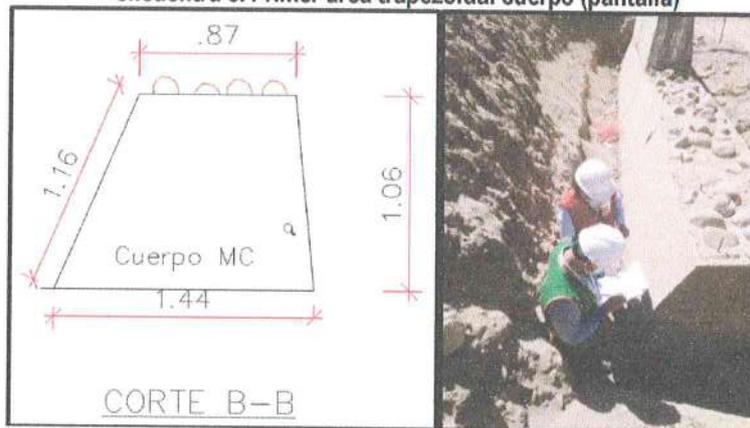
Imagen n.º 5  
Muro de contención M-01, progresiva 0+935 al 0+940, donde se encuentra el Primer área trapezoidal cuerpo (pantalla)

El hecho expuesto, podría generar posibles fisuras y/o grietas, así como afectaría la funcionalidad del muro de contención.

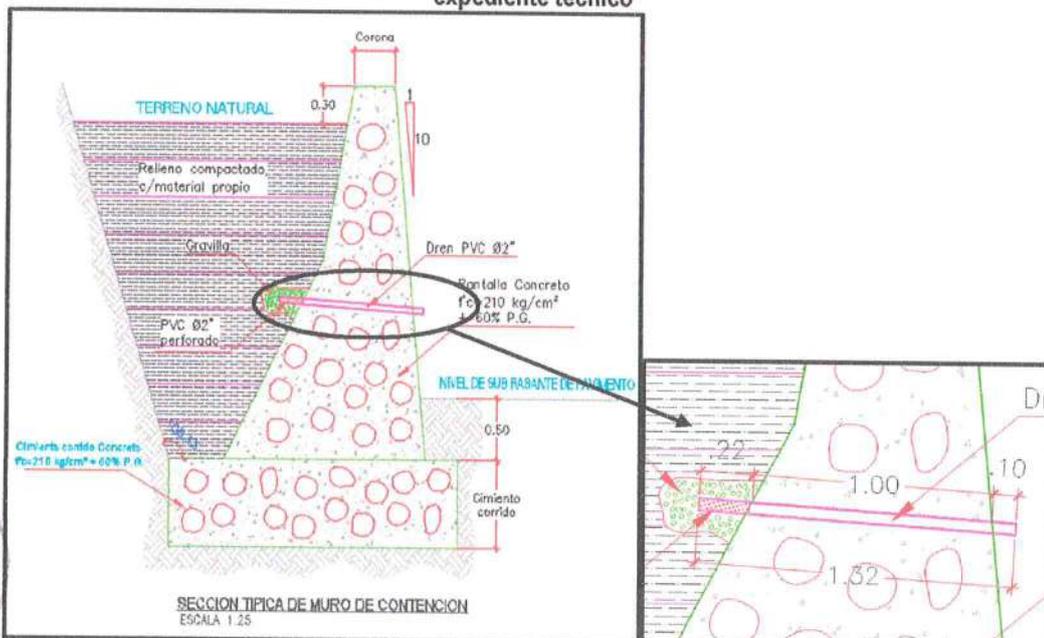
Así también, en relación a la sub partida "02.05.02.04.02 Tubo PVC SAP, D=2", el Plano lamina MC-01 del expediente técnico, establece que se colocaran 2 tubos de 2 pulgadas para drenaje transversal del muro a cada 2,00 metros de distancia; además que dichos tubos deben presentar una longitud de 1,32 metros cada uno, con las siguientes características: 1,00 metro debe estar embebido (metido) en el concreto, 0,22 metros debe sobresalir desde la cara interior del muro hacia la zona del relleno compactado y 0,10 metros debe sobresalir desde la cara exterior de la pantalla<sup>11</sup>, tal como se muestra a continuación:

Imagen n.º 6  
Longitud de tubería de 1,32 metros (Dren Ø=2") – transversal según Plano lamina MC-01 del expediente técnico

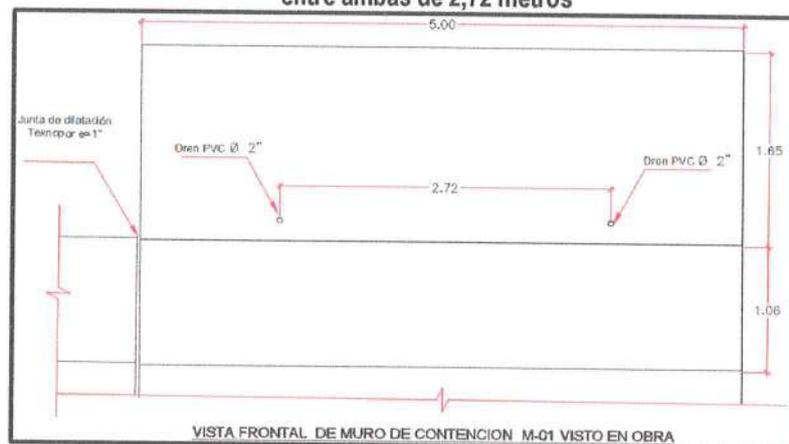
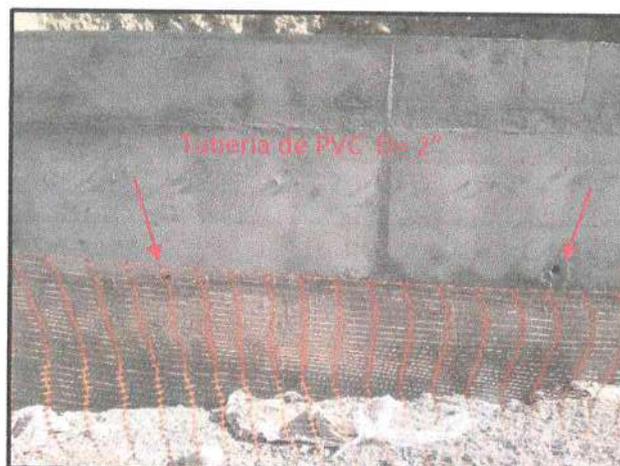
**Imagen n.º 7**  
**Tubería de 2" de longitud 0.82 metros y distancia**  
**entre ambas de 2,72 metros**

En tal sentido, el expediente técnico consideró la colocación de la junta de dilatación de 1" a cada 4 metros y colocación de 2 tuberías de PVC de 2 pulgadas de longitud 1.32 metros; a cada 2 metros de separación, no obstante, de las visitas a campo se visualizó la colocación de la junta de dilatación de 1" cada 5 metros y la colocación de 2 tuberías de PVC de 2 pulgadas de longitud de 0,82 metros, y con una separación entre ambas de 2,72 metros; lo cual no está acorde con lo señalado en las especificaciones técnicas y en el Plano lámina MC-01 del expediente técnico de obra.
