**INFORME DE HITO DE CONTROL
N° 016-2020-OCI/0409-SCC**

**OBRA “REPARACIÓN DE ABASTECIMIENTO DE AGUA; EN
EL (LA) GALERÍA FILTRANTE Y LA LÍNEA DE CONDUCCIÓN
DE LOS CENTROS POBLADOS DE REPOSO, HUANCANO,
VILLANUEVA, HIGOSMONTE Y HUAUYANGA, DISTRITO DE
HUANCANO, PROVINCIA PISCO, DEPARTAMENTO ICA”**

**HITO DE CONTROL N° 1: “AVANCE DEL PROCESO
CONSTRUCTIVO A OCTUBRE 2020 Y VALORIZACIÓN DE
OBRA N° 4”**

PISCO, 16 DE NOVIEMBRE DE 2020

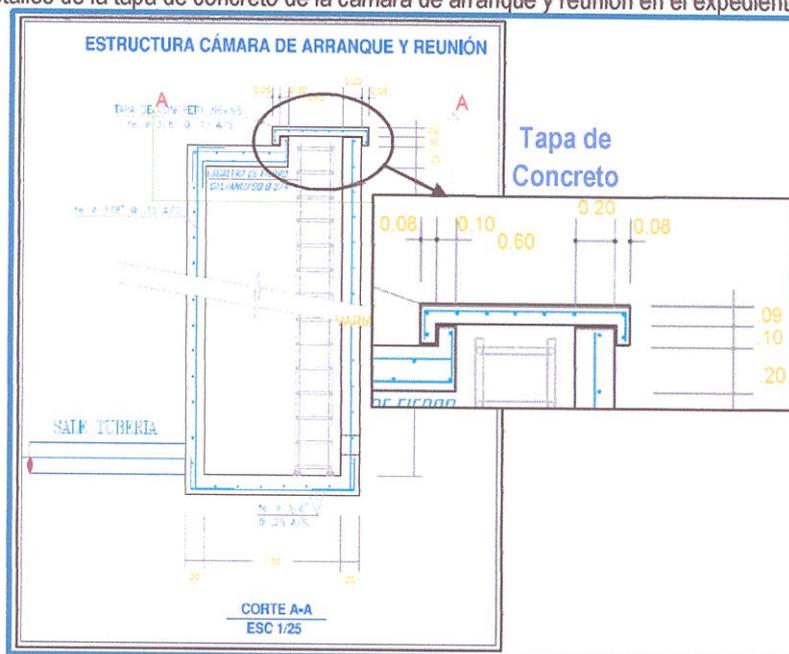
Gráfico n.° 1

De la revisión al Expediente Técnico, se identificó, que en la estructura denominada "Cámara de arranque y reunión" ubicada en el plano "Perfil y cámara de la galería filtrante Lamina GL-01, Corte A-A", indica una tapa de concreto de 0.96x0.96 m., sobre puesto a una altura del nivel del techo de 0.10 m. como se muestra en el gráfico n.° 1:

Detalles de la tapa de concreto de la cámara de arranque y reunión en el expediente técnico

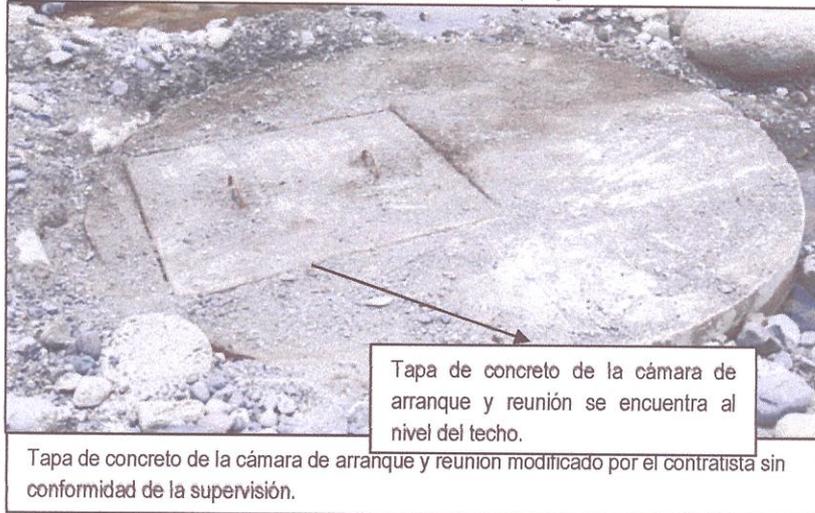
Imágen n.º 1

Durante la visita a la obra realizada por la Comisión de Control el 30 de octubre de 2020, según consta en el Acta de Inspección n.° 001-2020-CG/OCI/MPP (Apéndice n.° 2) se advirtió que el contratista realizó la modificación de dicha cámara al construir la tapa al nivel del techo terminado, tal como se muestra en la imagen n.° 1.

Tapa de concreto de la cámara de arranque y reunión en obra

Por otro lado, de la revisión a las copias del cuaderno de obra que forman parte de la mencionada valorización (folios del 13 al 34), en los asientos del residente y supervisor no se encuentran consignados estos cambios; aunado a ello, de la revisión al informe de valorización n.º 4 correspondiente al mes de setiembre de 2020, en la partida 01.04 "Rehabilitación de buzón de arranque, reunión e inspección", se identificó que el contratista valorizó las sub partidas (01.04.02, 01.04.03, 01.04.04, 01.04.05, 01.04.06 y 01.04.07) de concreto, encofrado y desencofrado, tarrajeo y acero al 100%; quedando pendiente únicamente la partida 01.04.08 Suministro e inst. de escalera.

Dicha modificación de la altura del vano, no contó con la opinión favorable de la supervisión del proyectista en el informe de valorización n.º 4; pese a ello, el Contratista ejecutó los trabajos.

Este hecho pone en riesgo la aprobación de la modificación, toda vez que, fue ejecutada sin contar con la aprobación de la supervisión ni el proyectista, poniendo en riesgo que esta parte de la estructura no cumpla con su función por consiguiente afectaría la vida útil y calidad de la obra.

Por lo tanto, corresponde a la Entidad y la Supervisión exigir a la Contratista las acciones correctivas, a fin que no afecte la vida útil y calidad de la estructura de cámara de arranque.

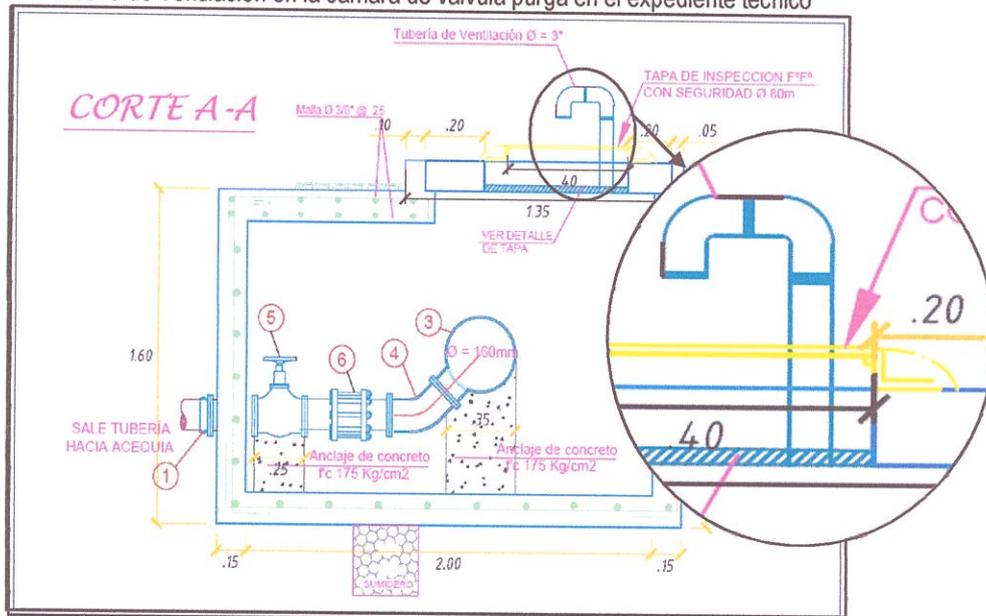
- 1.1 Deficiencia en la tubería de ventilación; de la revisión al expediente técnico en el Plano válvula de purga C.P. Huáncano, lamina DT-01, se identificó el detalle de la tubería de ventilación, mismo que se muestra en el gráfico n.º 2; mientras que, en la visita de inspección se observó que el contratista no ha ejecutado parte de la tubería, tal como se muestra en la imagen n.º 2, de modo que este elemento asegure su buen funcionamiento.

Gráfico n.º 2
Tubería de Ventilación en la cámara de válvula purga en el expediente técnico

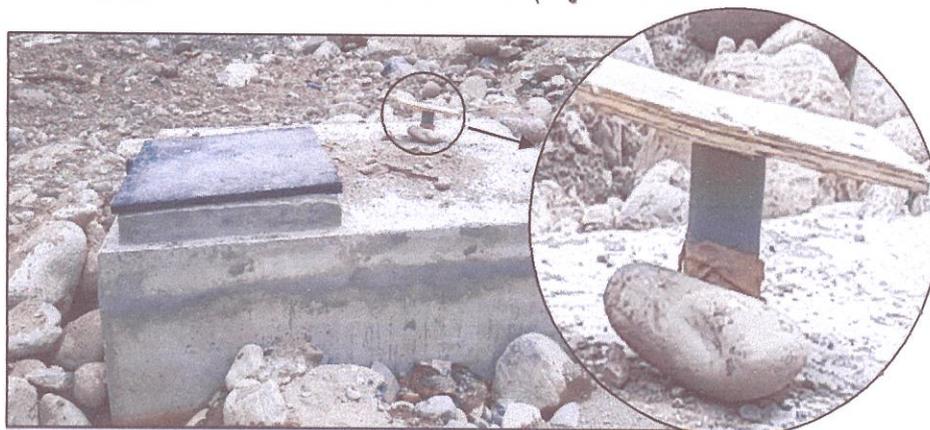
Imagen n.º 2
Tubería de Ventilación en la cámara de válvula purga en obra

Este hecho pone en riesgo la vida útil y calidad de la obra, al no contar con el elemento que asegure el buen funcionamiento de la tubería de ventilación.

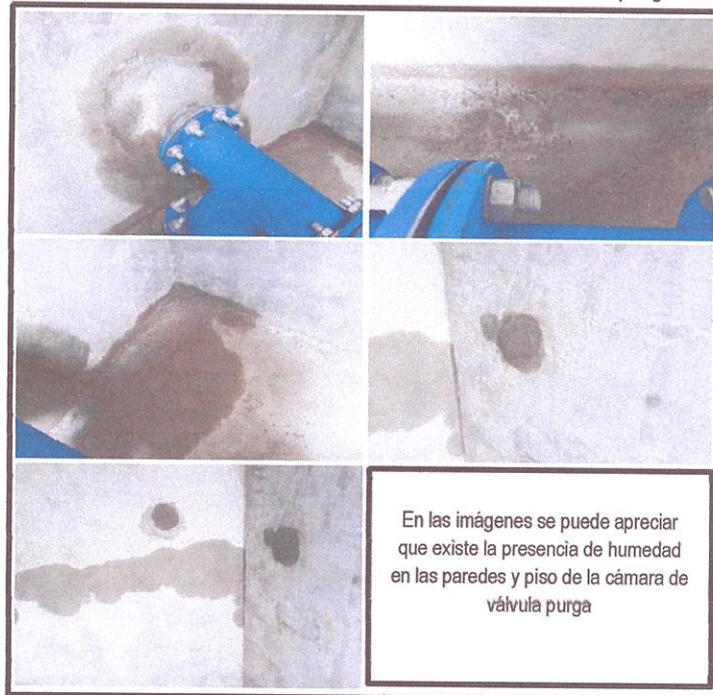
- 1.2 Humedad en paredes y piso en la cámara de válvula de purga; de la revisión a las especificaciones técnicas del expediente técnico, se identificó que en los ítems 02.07.06 y 02.07.07 se estipula que, el tarrajeo en el interior y exterior de la cámara se realizará con cemento-arena, utilizándose impermeabilizante, mismos que eviten la absorción o penetración de agua en la estructura

Sin embargo, de la visita de inspección a la obra, se evidenció que existe humedad en las paredes y piso de la cámara de válvula de purga, tal como se muestra en la imagen n.º 3.

Imagen n.º 3
Humedad en paredes y piso en la cámara de válvula de purga

Este hecho pone en riesgo la vida útil y calidad de la obra.

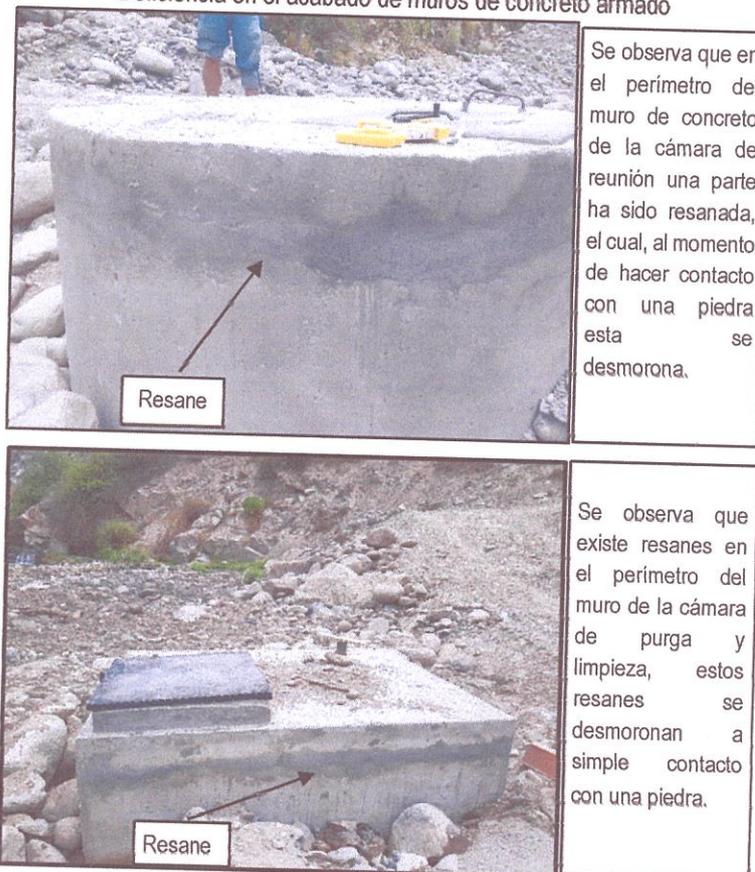
- 1.3 Deficiencia en el acabado de muros de concreto armado; por la presencia de resane en el perímetro de la cámara de reunión y de la cámara de válvula de purga, advirtiéndose que no se habría vibrado adecuadamente el concreto durante su vaciado, de modo que no se asegura su uniformidad, calidad y acabado.

En la visita de inspección, se observó que una parte del perímetro del muro de concreto de la cámara de reunión y de la cámara de válvula de purga, han sido resanados, además, dichos resanes se desmoronan al hacer contacto con el rozamiento de una piedra.

Imagen n.º 4
Deficiencia en el acabado de muros de concreto armado

La situación expuesta, relacionado a los trabajos ejecutados pone en riesgo la vida útil y calidad de la obra.

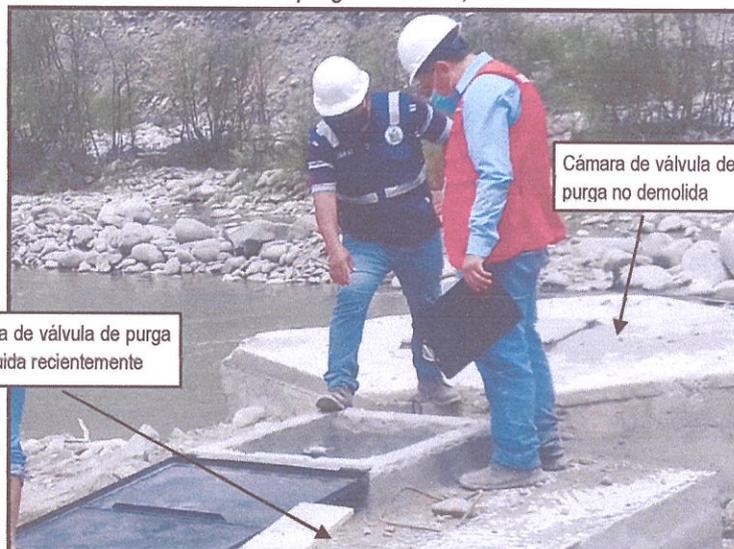
Imagen n.º 5

3. PARTIDAS 02.03.01 DEMOLICIÓN DE BUZONES EXISTENTES Y 02.03.02 ELIMINACIÓN DE DESMONTE PROV. POR DEMOLICIÓN DE BUZONES, VALORIZADAS Y PAGADAS SIN HABERSE EJECUTADO LAS MISMAS, PODRÍA GENERAR PERJUICIO ECONÓMICO A LA ENTIDAD.

Cámara de válvula de purga construida recientemente y Cámara de válvula de purga existente, sin demoler.

Cámara de válvula de purga construida recientemente

Cámara de válvula de purga no demolida

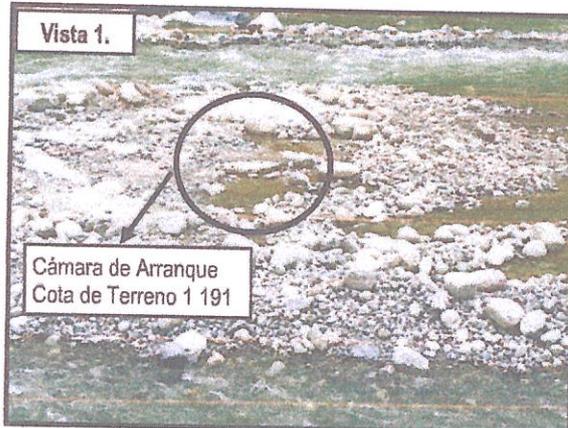
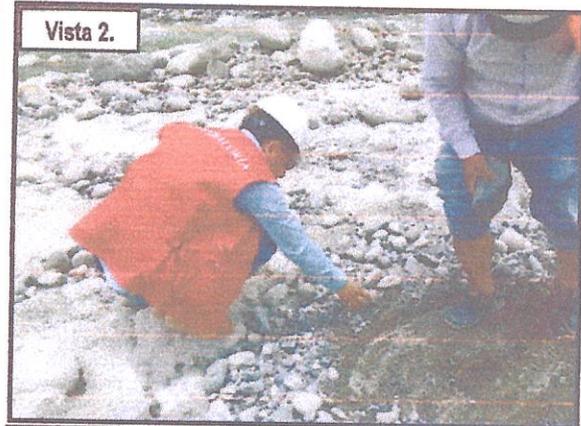
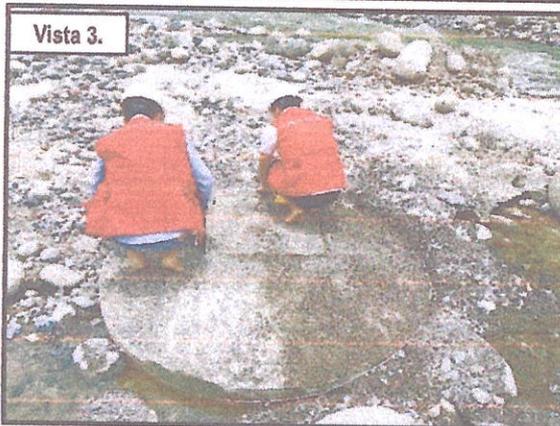
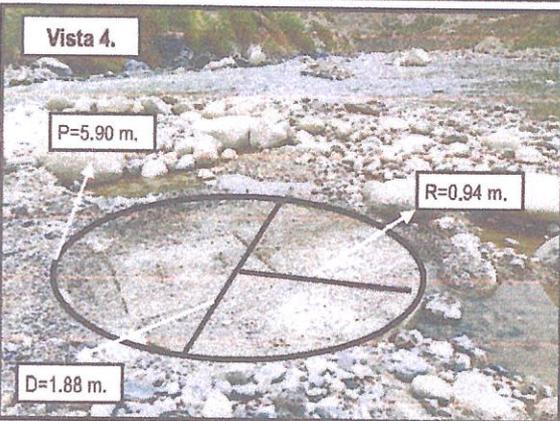
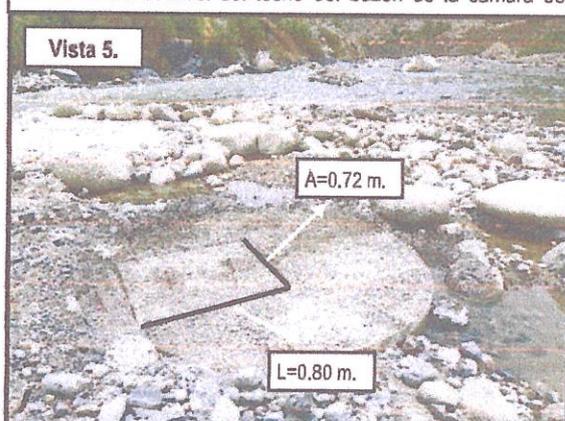
IMÁGEN N° 1
BUZÓN - ESTRUCTURA CÁMARA DE ARRANQUE Y REUNIÓN

Vista 1.- Ubicación del buzón - Estructura Cámara de Arranque y Reunión en la cota de terreno CT = 1 191. Se puede observar que la misma se encuentra cubierta de arena, piedras y lodo.

Vista 2.- Limpieza de la parte superior de la cámara de arranque, se puede observar que la estructura es de concreto.

Vista 4.- Radio = 0.94 m., Perímetro = 5.90 m. y Diámetro = 1.88 m.

Vista 5.- Tapa = 0.72 m. x 0.80 m., la tapa es de concreto y se encuentra al nivel del techo del buzón de la cámara de

El buzón - Estructura Cámara de Arranque y Reunión se encuentra ubicado en la cota de terreno CT = 1 191. Se puede visualizar que el techo es de concreto; además, cuenta con una tapa, también de concreto que se encuentra ubicada al nivel del techo del buzón, se trató de levantar la tapa pero esta se encuentra atorada.

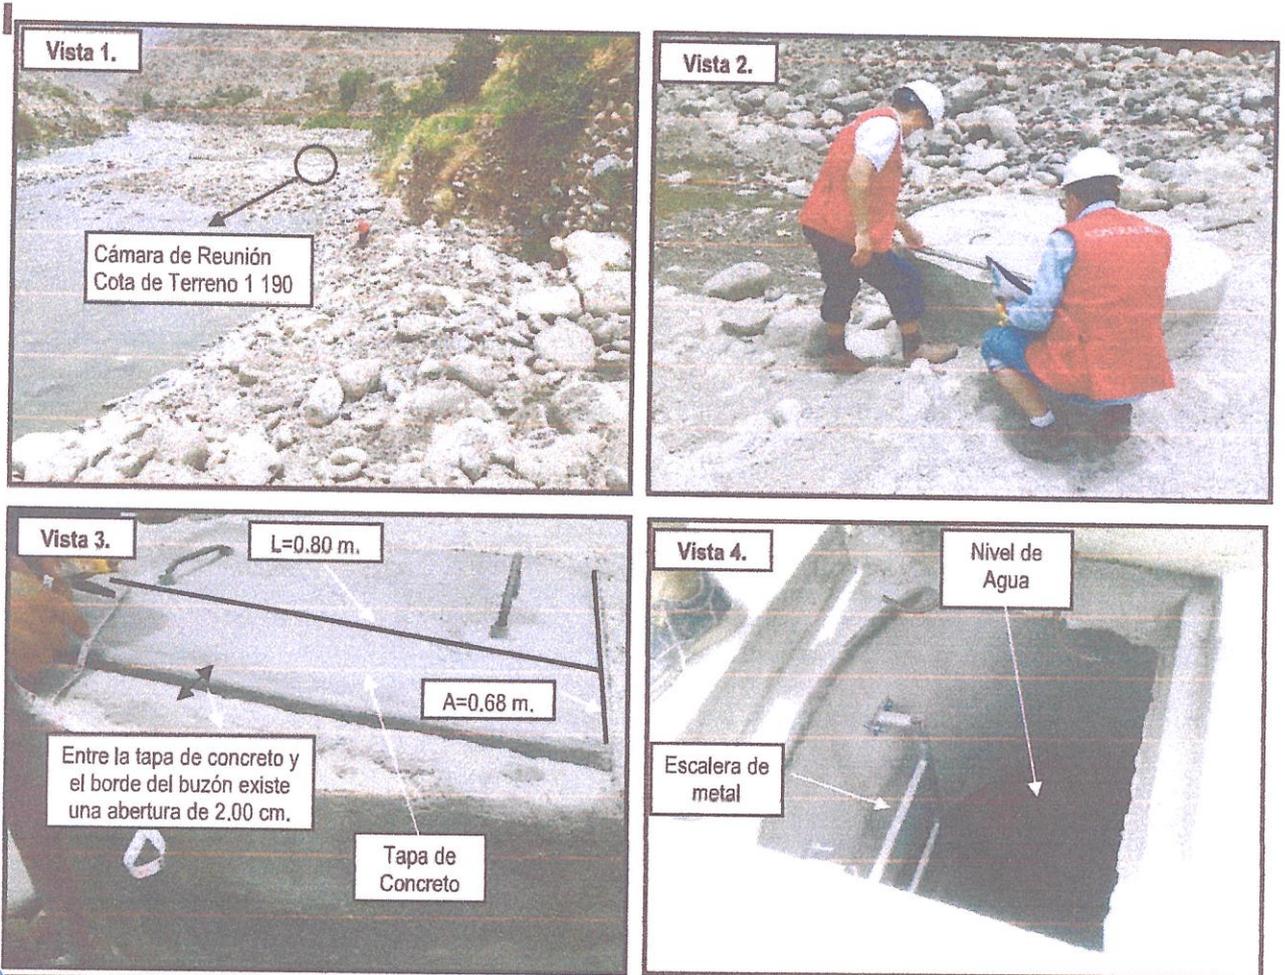
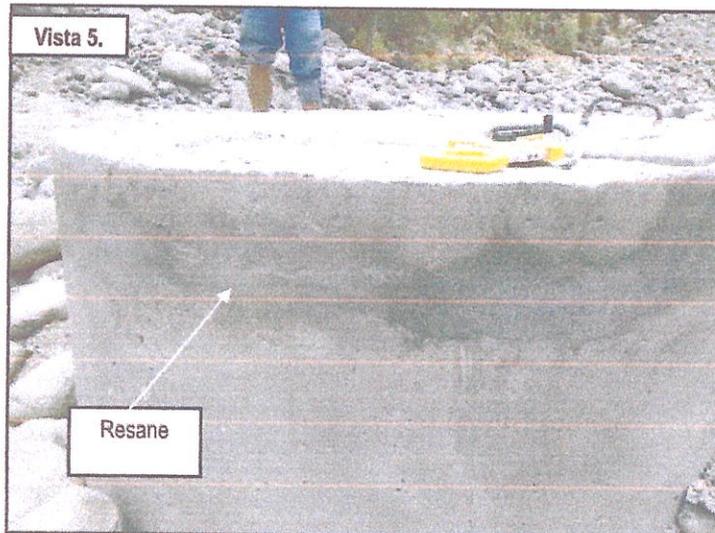
IMÁGEN N° 2
BUZÓN - ESTRUCTURA CÁMARA DE REUNIÓN

En las vistas se puede observar el buzón - Estructura Cámara de Reunión, se encuentra ubicado en la cota de terreno CT = 1 190. Se puede visualizar que el techo y el muro es de concreto; además, cuenta con una tapa, también de concreto que se encuentra ubicada al nivel del techo del buzón, se levantó la tapa observándose que el buzón se encuentra con agua, y existe una escalera de metal instalada al ingreso de la tapa del pozo.

En la vista 5, se observa que en el perímetro del muro de concreto de la cámara de reunión una parte ha sido resanada, el cual, al momento de hacer contacto con una piedra esta se desmorona.

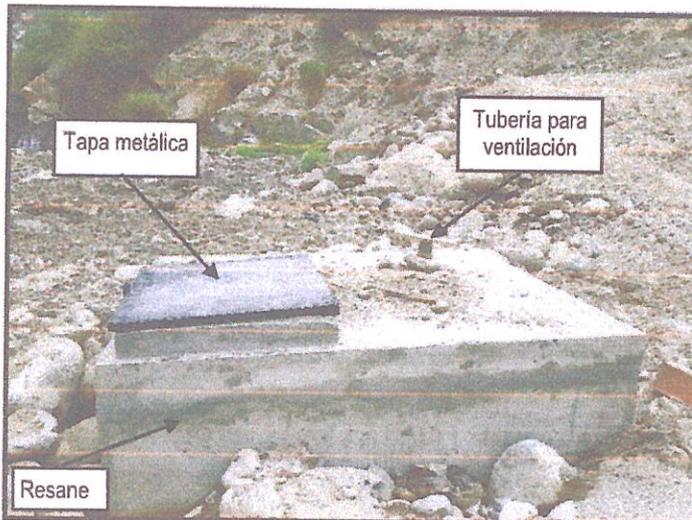
IMÁGEN N° 3
CÁMARA DE PURGA Y LIMPIEZA

En la vista se observa la Cámara de Purga y Limpieza, esta estructura se encuentra conformada por muros y techo de concreto, una tapa metálica y un tubo para ventilación. Existe resanes en el perímetro del muro de la cámara de purga y limpieza, estos resanes se desmoronan a simple contacto con una piedra. La tubería para ventilación es recta se encuentra tapada con una madera.

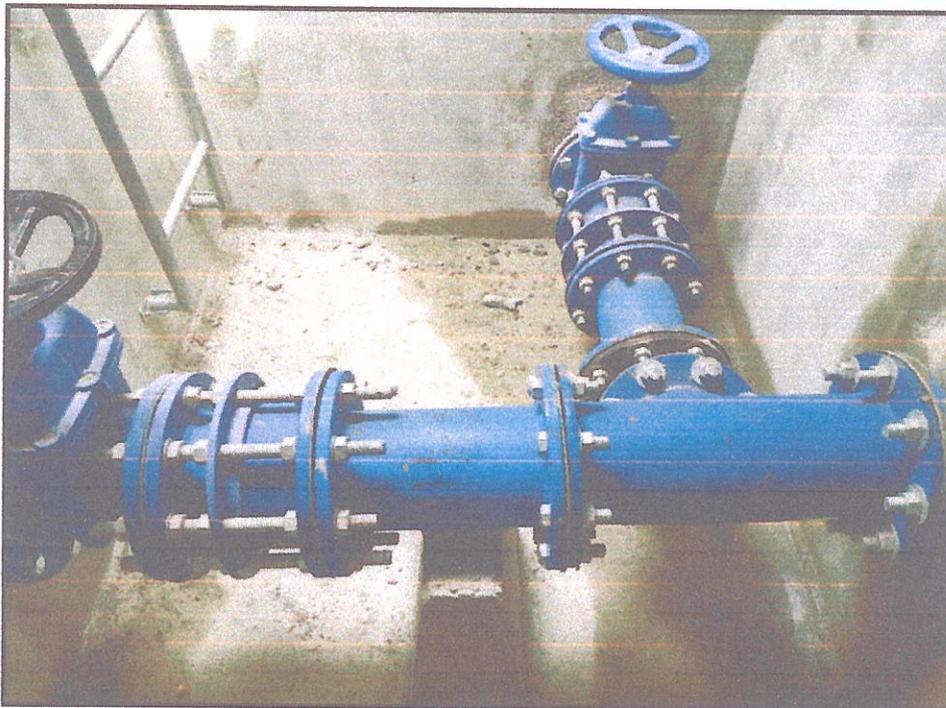
TUBERIAS Y ACCESORIOS VALVULA DE PURGA

En la vista se observa las tuberías y accesorios válvula de purga, con las características siguientes: Válvula, DN=150; PN=16; Cuerpo Fundación Nodular GGGG50.

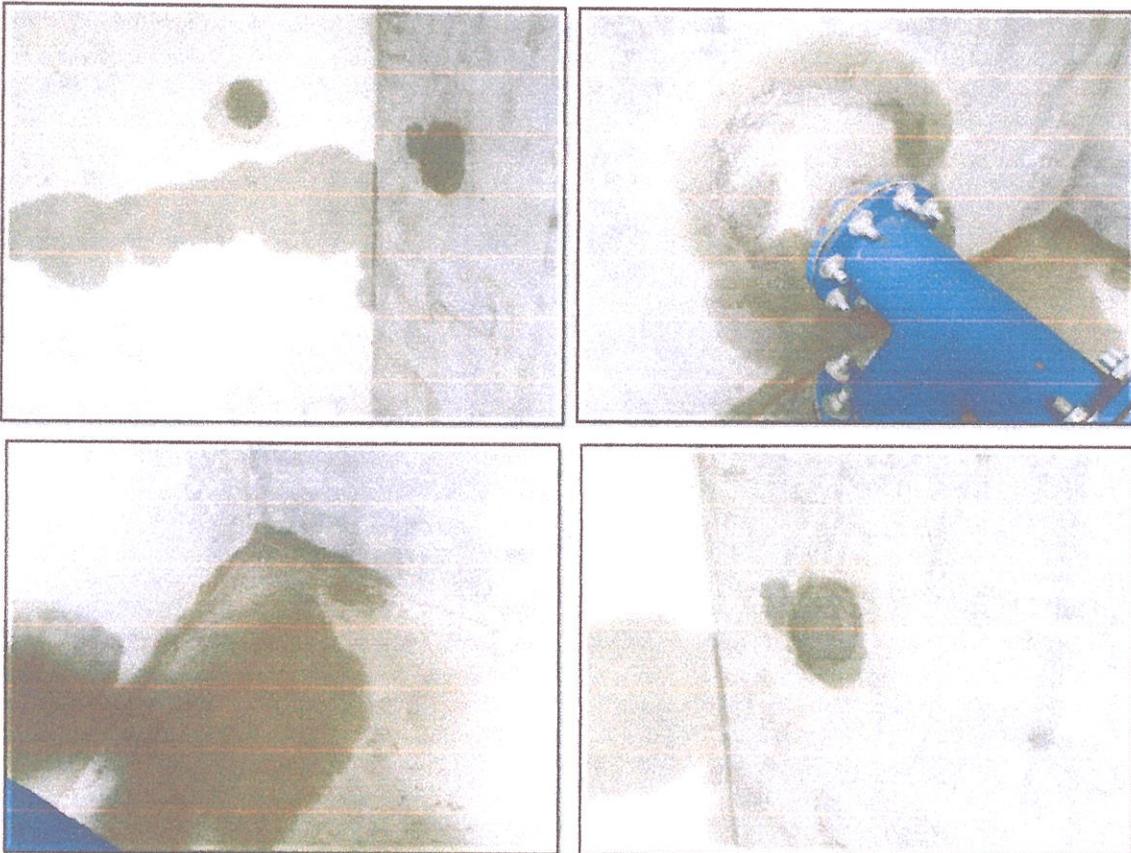
CÁMARA DE PURGA Y LIMPIEZA

Se observa que en algunas partes de las paredes de la cámara de purga y limpieza existe humedad (filtración de agua).
