INFORME DE ORIENTACIÓN DE OFICIO

N° 007-2020-OCI/0430-SOO

**OBRA: "MEJORAMIENTO DE LA TRANSITABILIDAD
VEHICULAR Y PEATONAL EN LA URBANIZACIÓN LOS
CIPRESES DEL DISTRITO DE SAN VICENTE, PROVINCIA DE
CAÑETE, DEPARTAMENTO DE LIMA"**

SAN VICENTE, 14 DE SETIEMBRE DE 2020

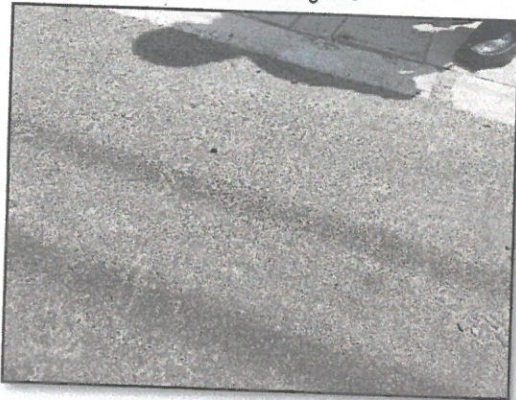
Registro fotográfico n.º 1
Calle los Nogales

Presencia de agregados parcialmente expuestos fuera del mortero ligante (asfalto), en las calles los Nogales y San Juan de Arona, tal como se muestra en las siguientes Registro fotográficos:

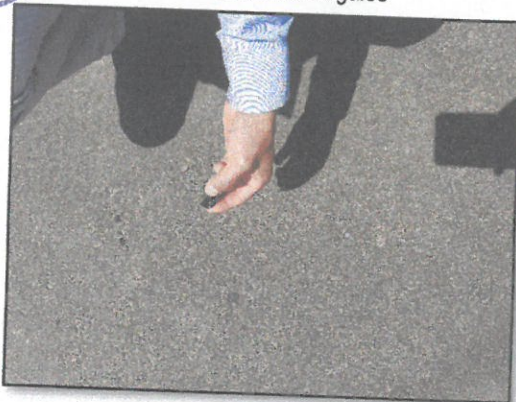
Registro fotográfico n.º 3
Calle los Nogales

El agregado de la carpeta asfáltica E= 2", se desprende con facilidad, la cual indicaría que no cuenta con las características técnicas establecidas en el expediente técnico, tal como se muestran en los siguientes registros fotográficos:

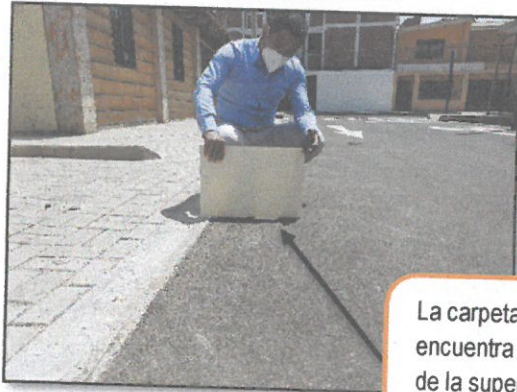
Registro fotográfico n.º 7
Pasaje Santa Toribio

El nivel de rodadura de la carpeta asfáltica con referencia al sardinel no se encuentra al mismo nivel, tal como se detalla en los siguientes registros fotográficos:

La carpeta asfáltica se encuentra por debajo de la superficie del sardinel

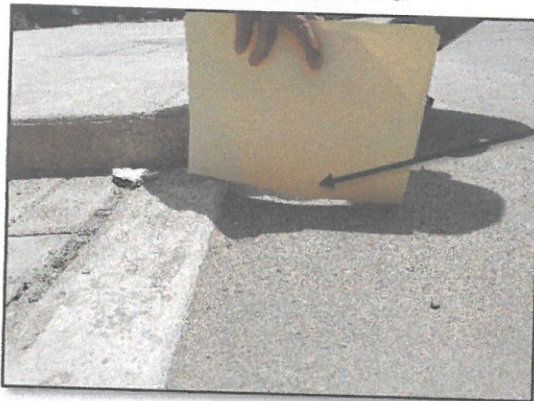
Registro fotográfico n.º 9
Calle San Juan de Arona

Hundimiento en el encuentro del pavimento con el sardinel de 2 cm

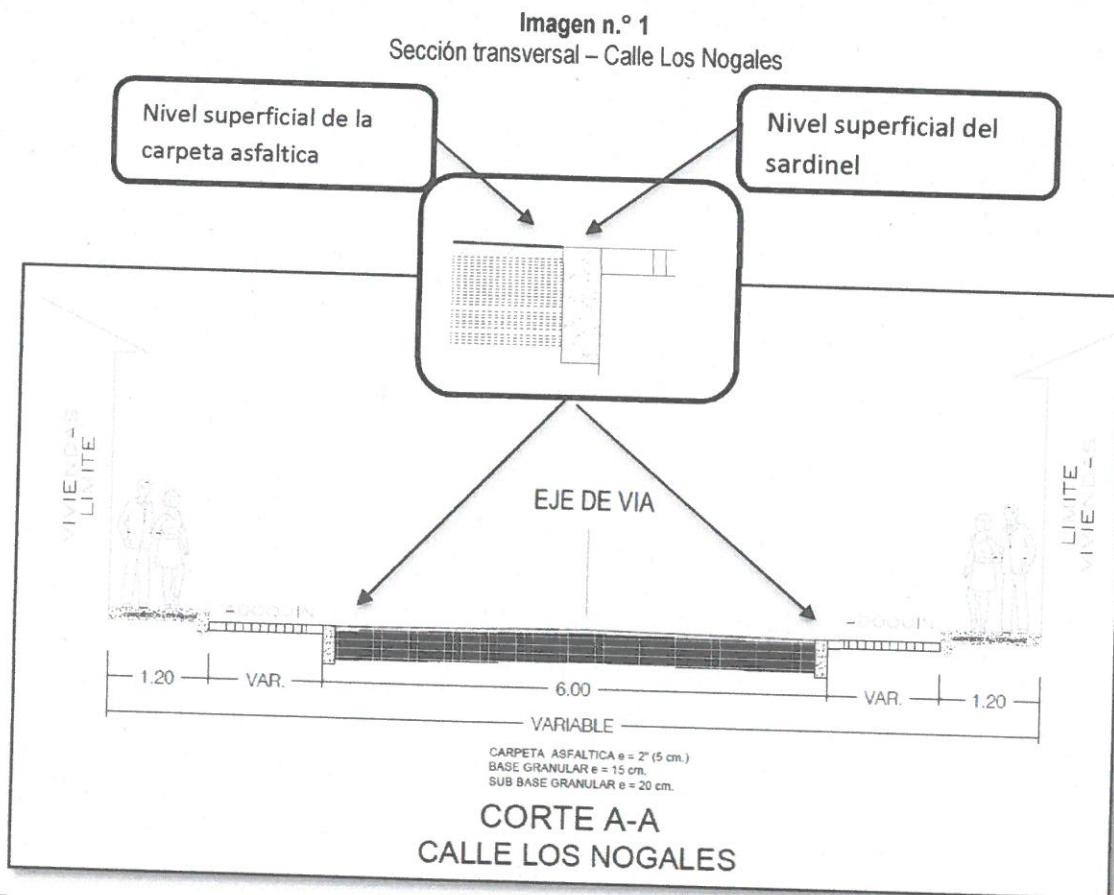
Fuente: Plano de planta pavimento (Lamina PP-01), del expediente técnico aprobado Resolución de Gerencial n.º 201-2019-GM-MPC0 de 13 de setiembre de 2019.

En el plano: Planta Pavimento (Lamina: PP-01) se detalla las secciones transversales, en el cual se muestra que el nivel superficial de la carpeta asfáltica se encuentra en el mismo nivel del sardinel, tal como señala en la siguiente imagen:

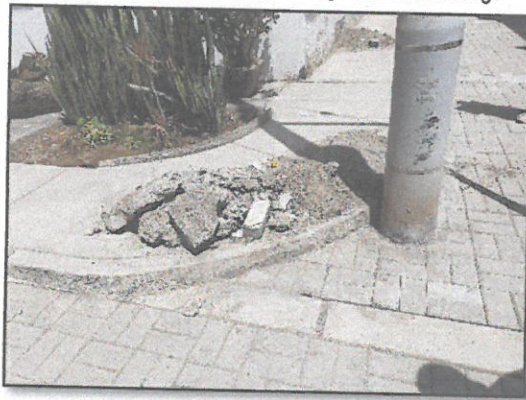
Registro fotográfico n.º 10
Esquina pasaje S/N 2 y Pasaje Santo Domingo

En la esquina entre el pasaje S/N 2, y el pasaje Santo domingo, se encuentra concreto que no fue debidamente eliminado, también carece de señalización de seguridad, con la finalidad que no afecte el medio ambiente y la seguridad de la población beneficiaria, tal como se detalla en la siguiente Registro fotográfico:

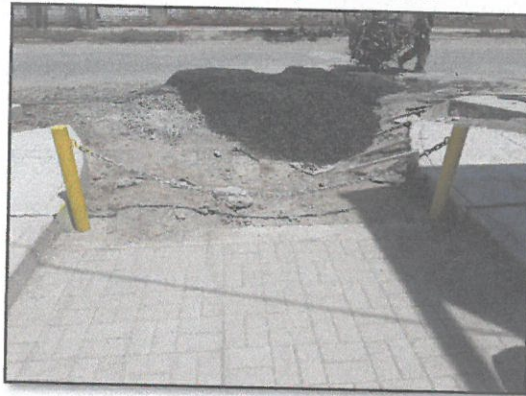
Registro fotográfico n.º 11
Sobrantes de la carpeta de asfalto

En la esquina entre la Avenida Santa Rosalía y Pasaje S/N 2, se encuentra Material sobrante de la carpeta asfáltica, el cual estaría contaminando el ambiente y sin la señalización de seguridad correspondiente, tal como se detalla en la siguiente Registro fotográfico:

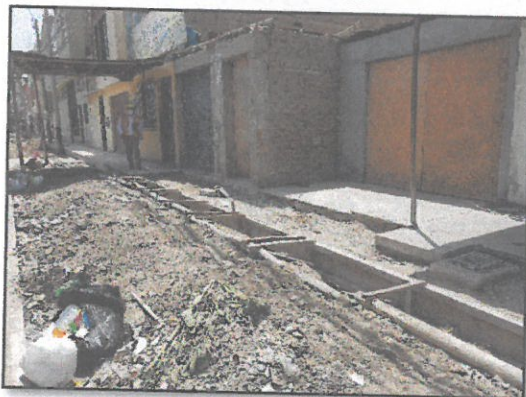
Registro fotográfico n.º 12
Calle Los Pinos

De la partida de encofrado, se deja la excavación expuesta con una profundidad de 30cm, el cual representa un riesgo a caídas de la población, ya que no cuenta con las señalizaciones de seguridad correspondientes, tal como se detalla en la siguiente Registro fotográfico:

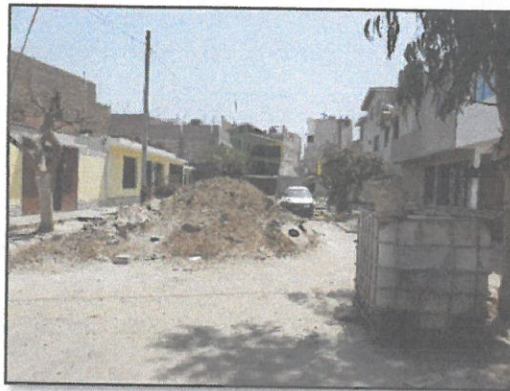
Registro fotográfico n.º 13
Calle Los Pinos

Se constato la existencia de un tanque de combustible expuesto a la población la cual no cuenta con el contenedor de protección ambiental y la señalización de seguridad respectiva, tal como se detalla en la siguiente Registro fotográfico:

Cisterna de combustible

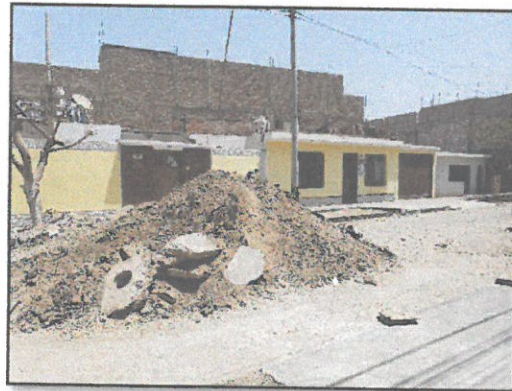
Registro fotográfico n.º 14
Calle Los Pinos

En la calle los Pinos se encuentra material de desmonte sin protección de seguridad y el cual afecta a la contaminación ambiental, tal como se detalla en la siguiente Registro fotográfico:

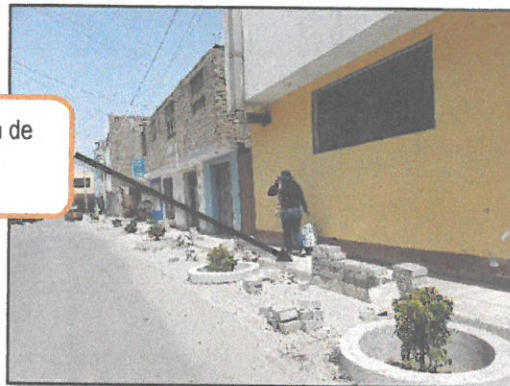
Registro fotográfico n.º 15
Calle Los Pinos

En la calle los Pinos se encuentra material de adoquines sin protección de seguridad, tal como se detalla en la siguiente Registro fotográfico:

Falta de colocación de
adoquines

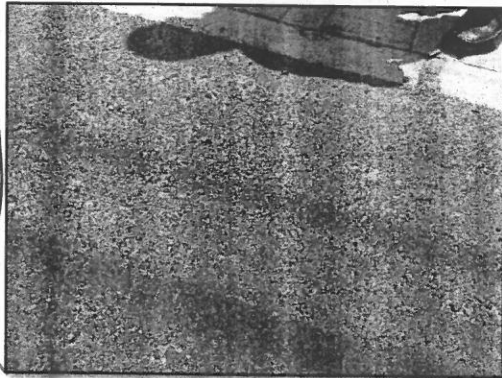
Fotografía n.º 1
Calle los Nogales

1. Del recorrido de las calles, se constata que se encuentra concluido la colocación de carpeta asfáltica de 2" de espesor, sin embargo, en varios tramos se encuentran mayor porcentaje de grava en la superficie, tal como se muestra en las siguientes fotografías:

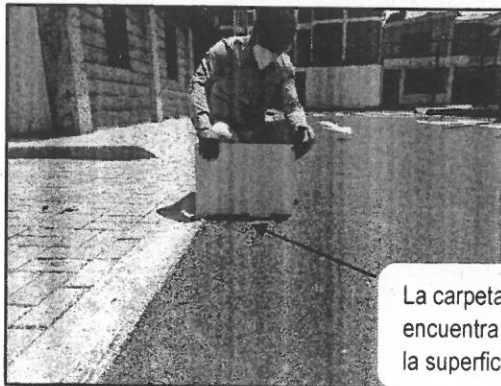
Fotografía n.º 3
Pasaje Santa Toribio

2. También se constató que el nivel de la carpeta asfáltica con referencia al sardinel, no se encuentran al mismo nivel, tal como se detalla en las siguientes fotografías:

La carpeta asfáltica se encuentra por debajo de la superficie del sardinel

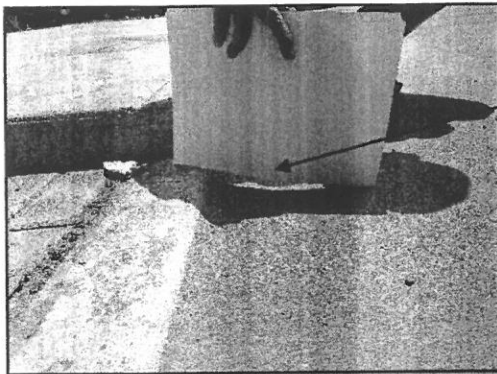
Fotografía n.º 5
Calle San Juan de Arona

Hundimiento en el
encuentro del
pavimento con el
sardinel de 2 cm

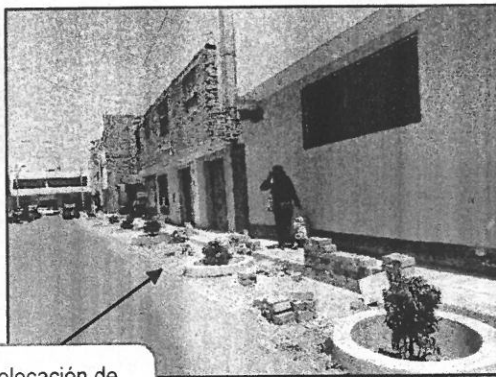
Fotografía n.º 7
Calle Los Pinos

3. No se culminó la colocación de adoquines en calle Los Pinos y Prolongación Miraflores

Falta de colocación de
adoquines

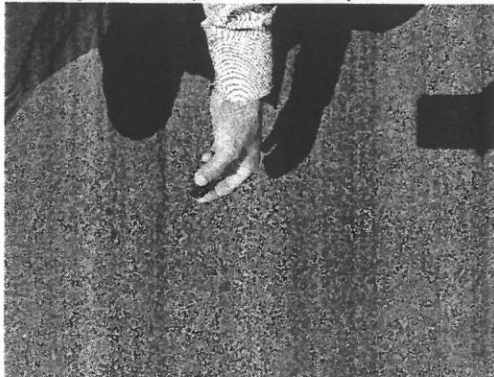
Fotografía n.º 11
Agregado se desprende de la carpeta asfáltica

7. De la visita realizada se pudo constatar que de la carpeta asfáltica de 2", el agregado se desprende con facilidad, la cual indicaría que no cuenta con las características técnicas establecidas en el expediente técnico, tal como se muestra en la siguiente imagen:
