**INFORME DE HITO DE CONTROL**  
**N° 003-2020-OCI/0450-SCC**

**EJECUCIÓN CONTRACTUAL DE LA OBRA  
“REHABILITACIÓN DE LA TRANSITABILIDAD DE LA  
AVENIDA GRAU, CALLE TEOBALDO BURNEO Y CALLE  
PAIMAS, PUENTE TONDOYA DE LA CIUDAD DE PAIMAS,  
DISTRITO DE PAIMAS, PROVINCIA DE AYABACA – PIURA-  
SEGUNDA ETAPA”**

**HITO DE CONTROL N° 1 – RECEPCIÓN DE OBRA**

**AYABACA, 11 DE AGOSTO DE 2020**

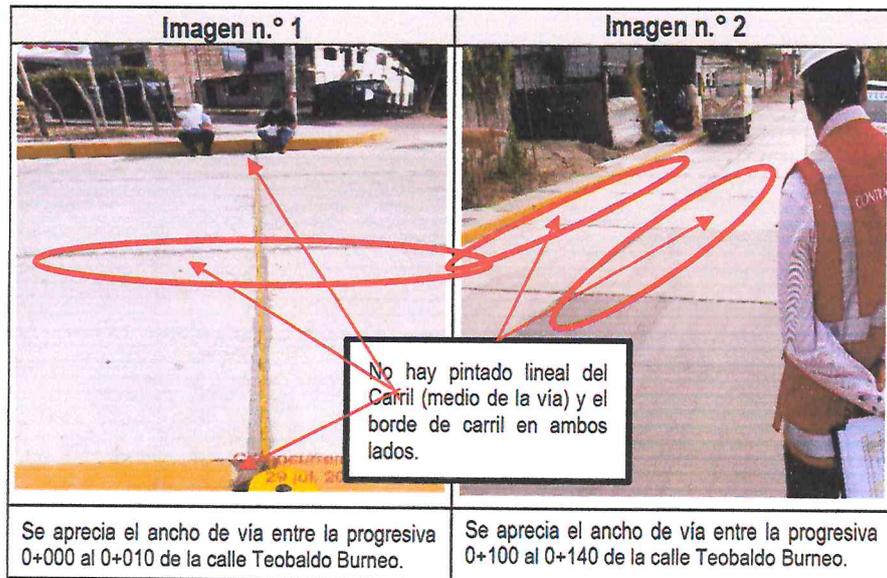
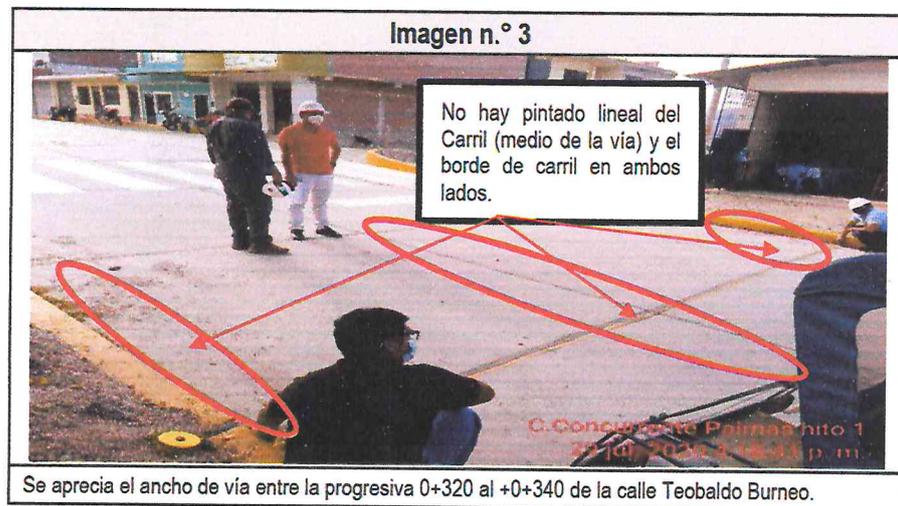
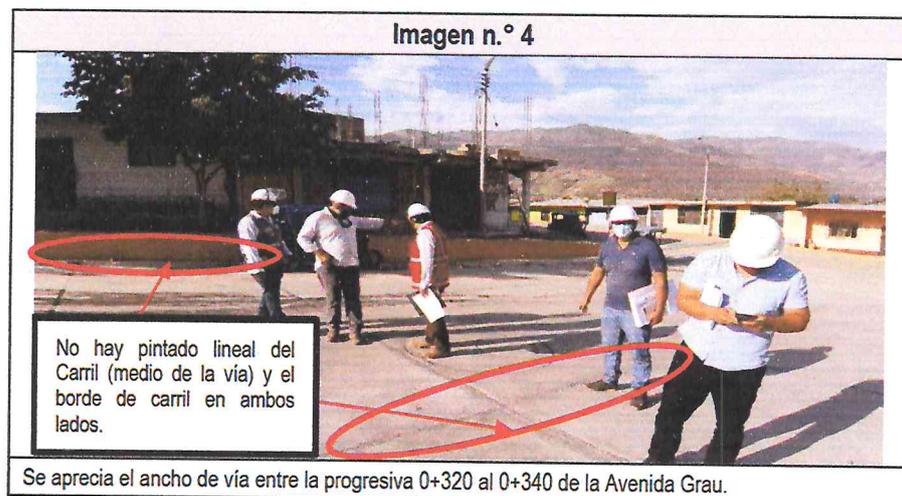
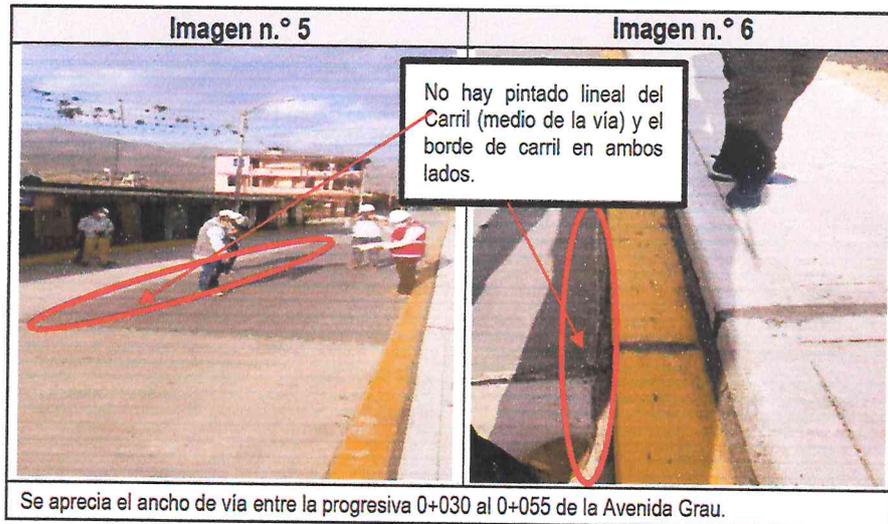
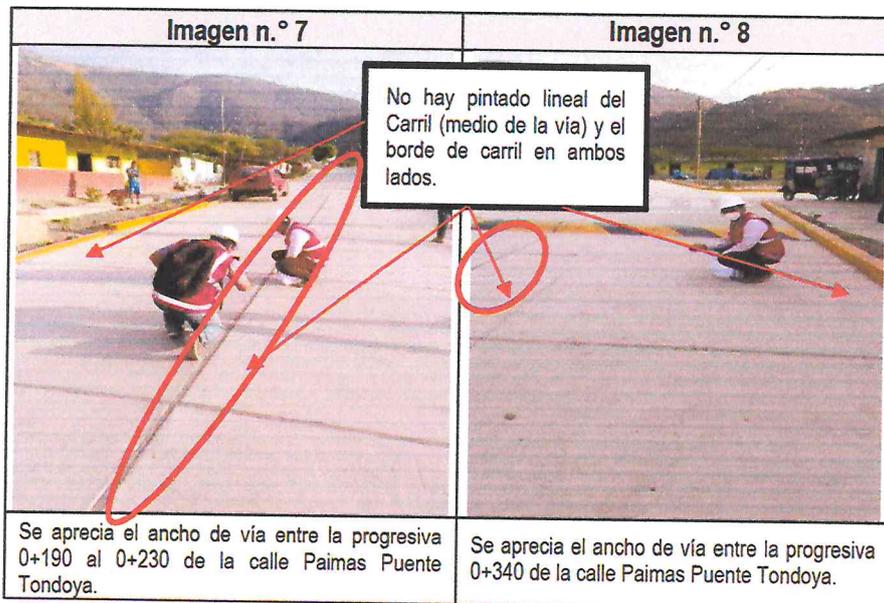
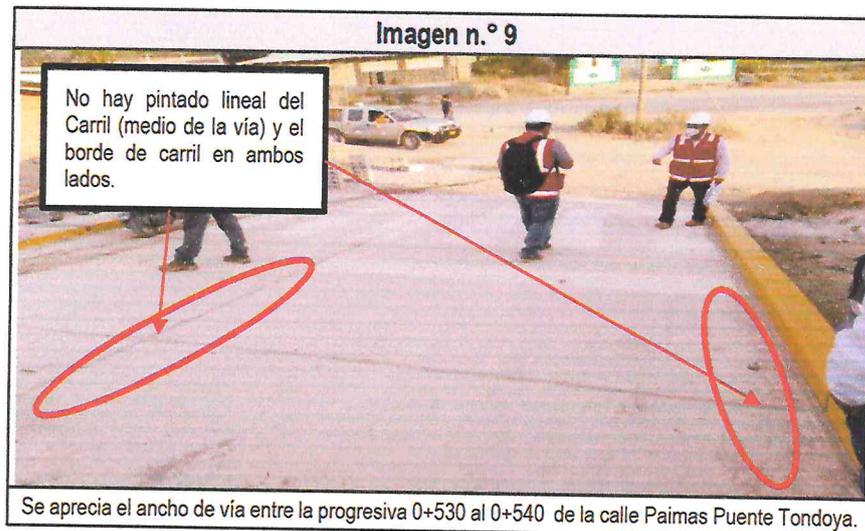
Del recorrido de la visita a obra realizado los días 29, 30 y 31 de julio de 2020, por la calle Teobaldo Burneo (Imágenes n.°s 1, 2 y 3), Avenida Grau (Imágenes n.°s 4, 5 y 6) y calle Paimas Puente Tondoya (Imágenes n.°s 7, 8 y 9) se advierte la ausencia del pintado lineal del carril y del borde de carril en ambos lados.

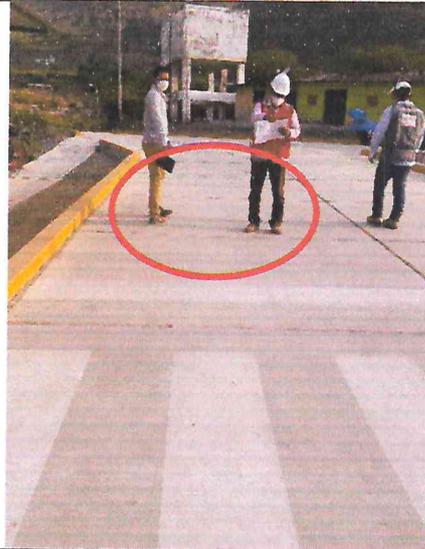
<p align="center"><b>Imagen n.º 17</b></p>

- En las progresivas 0+180, 0+340, 0+360, 0+370, 0+415, 0+530 no se observa el pintado de una (1) flecha en pavimento y en la 0+450 no se observa el pintado de las dos (2) flechas en pavimento, según expediente técnico

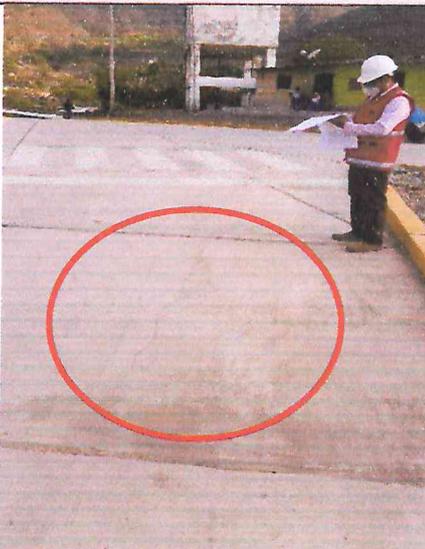
<p align="center"><b>Imagen n.º 18</b></p>

<p>Progresiva 0+360, se advierte la ausencia del pintado de una (1) fecha en pavimento.</p>	<p>Progresiva 0+370, no se encuentra se advierte la ausencia del pintado de una (1) fecha en pavimento.</p>
<p align="center"><b>Imagen n.º 19</b></p>

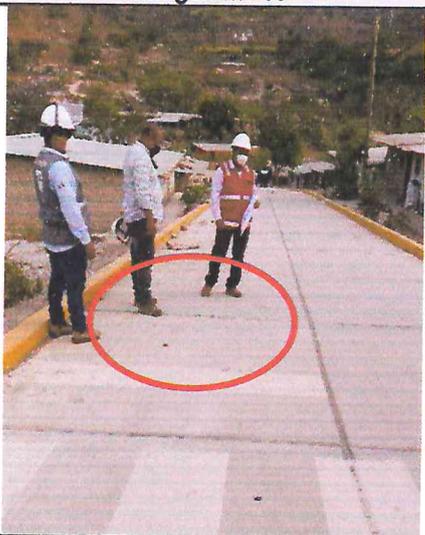
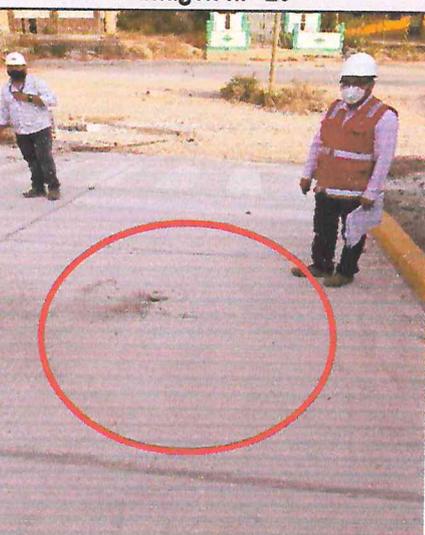
<p align="center"><b>Imagen n.º 20</b></p>

<p>Progresiva 0+415, se advierte la ausencia del pintado de una (1) fecha en pavimento.</p>	<p>Progresiva 0+530, se advierte la ausencia del pintado de una (1) fecha en pavimento.</p>

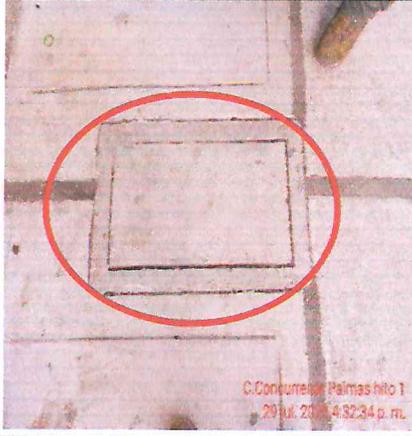
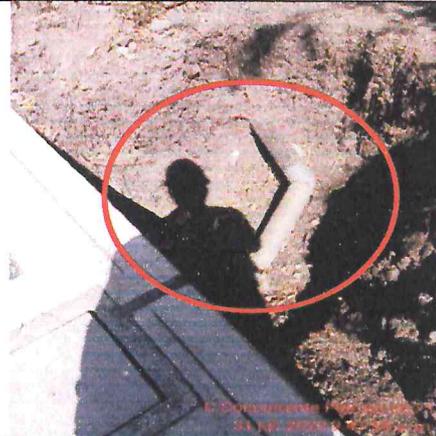
Imagen n.º 28	Imagen n.º 29

Sin embargo, se advierte que las cajas y tapas de registro del Alcantarillado instaladas según las Actas de Inspección física<sup>8</sup> levantadas en las tres vías son de concreto (Imagen n.ºs 28). Por lo que no hay una aclaración y aprobación del cambio de material por parte del Supervisor de obra. Asimismo la tubería de conexión domiciliaria del alcantarillado en la Calle Paimas Puente Tondoya (Imagen n.º 29) se encuentra expuesta; además no hay tapas en dos conexiones de desagüe, las cuales pueden causar accidentes a los transeúntes (Imágenes n.ºs 30 y 31).

<p>Caja de registro y tapa de concreto de conexiones del alcantarillado.</p>	<p>Progresiva 0+030 tubería Expuesta en Calle Paimas Puente Tondoya.</p>

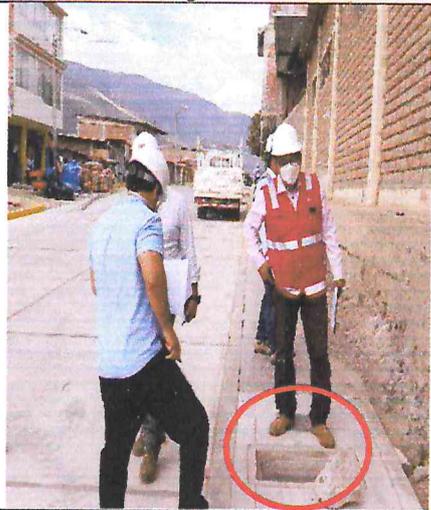
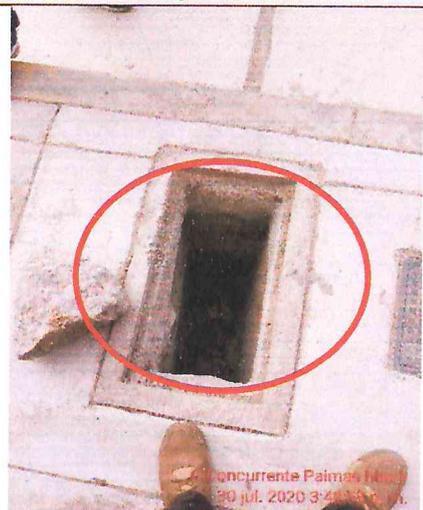
Imagen n.º 30	Imagen n.º 31

<p>Entre progresiva 0+140 al 0+160 falta de tapa de concreto en conexión de desagüe en la calle Teobaldo Burneo.</p>	<p>Entre progresiva 0+000 al 0+020 falta de tapa de concreto en conexión de desagüe en la calle Paimas Puente Tondoya.</p>

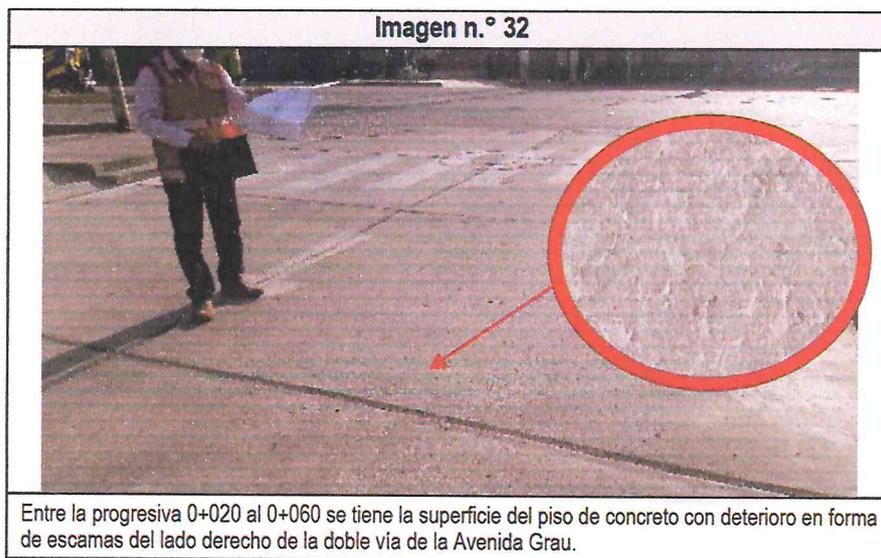
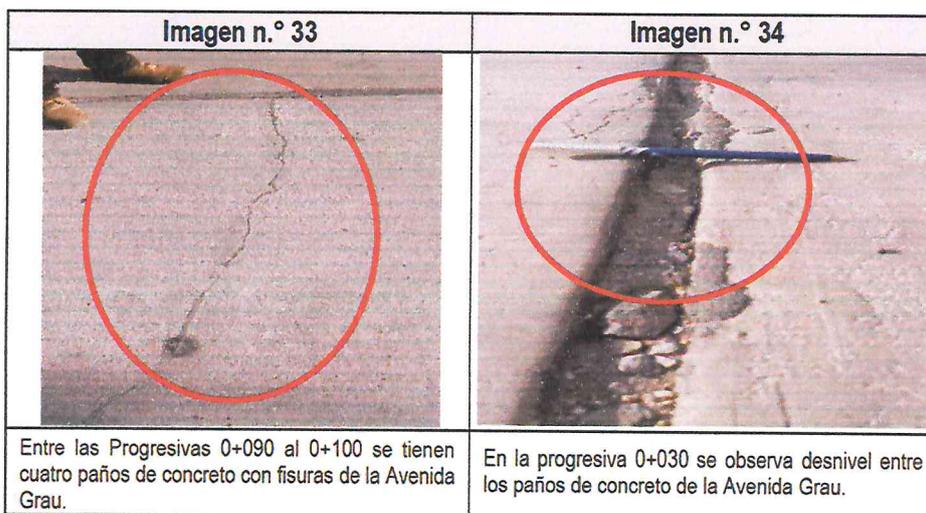
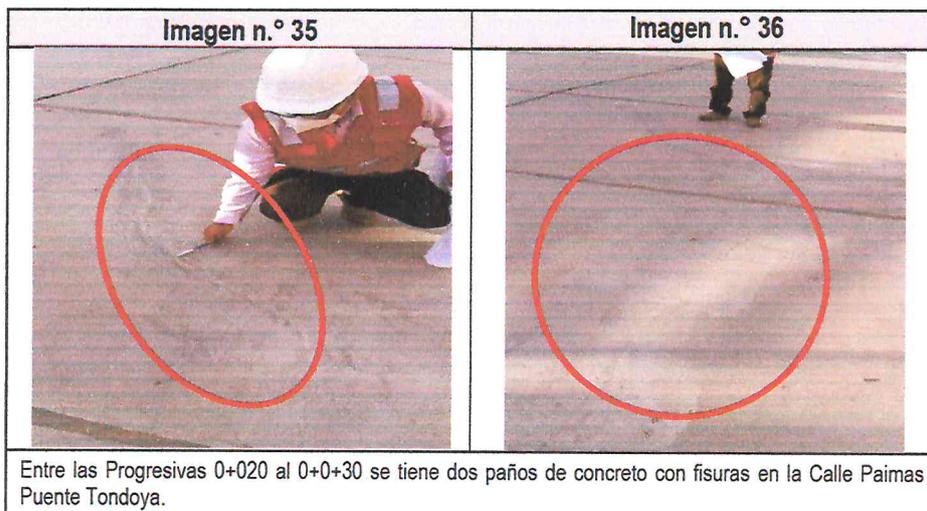
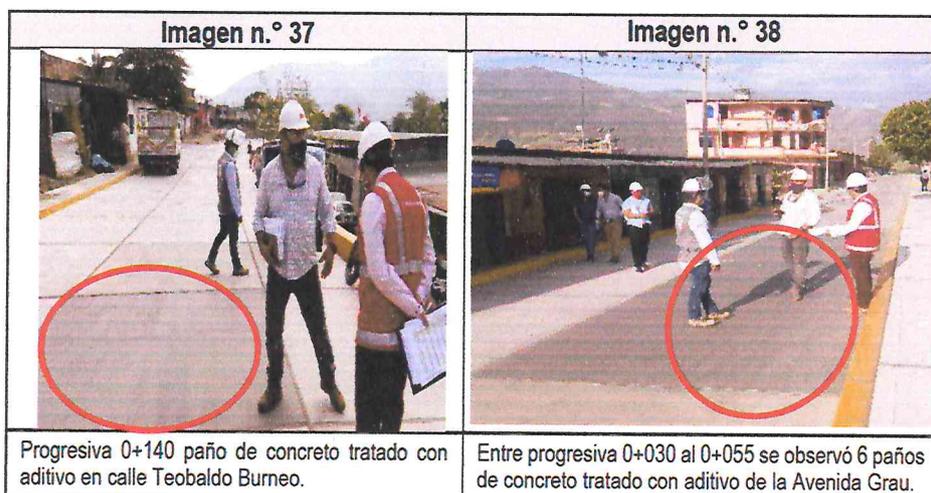
La comisión de control en el recorrido de la obra, encontró rajaduras y desnivel en los pisos de concreto en la avenida Grau<sup>9</sup> (Imágenes n.ºs 32, 33 y 34) y en la calle Paimas Puente Tondoya<sup>10</sup> (Imágenes n.ºs 35 y 36); asimismo, se apreció el tratamiento en paños de concreto del Pavimento con aditivo por parte de la residencia en la calle Teobaldo (Imagen n.º 37) y Avenida Grau (Imagen n.º 38), los cuales la comisión en revisión de los asientos de cuaderno de obra no encontró el pronunciamiento o aprobación por parte del supervisor de obra.

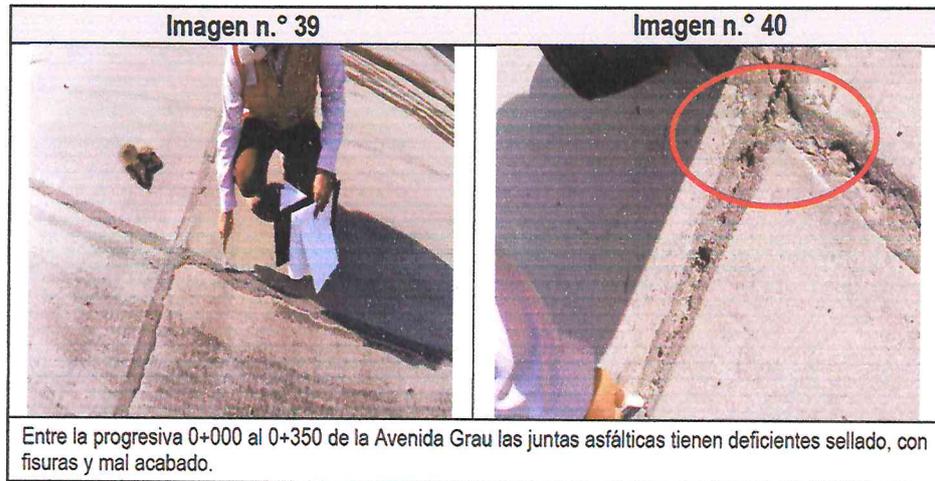
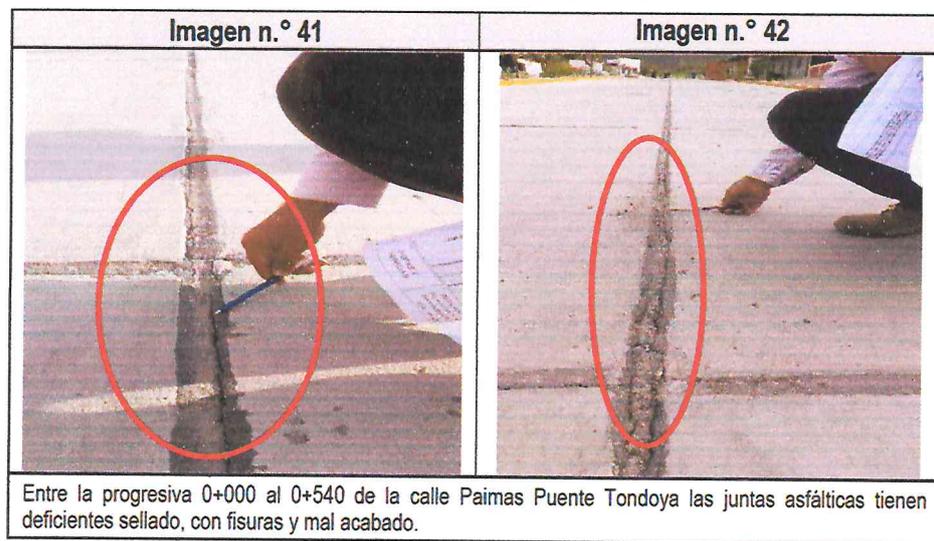
Según la especificación técnica indica: “Se llenara la junta con mezcla mastica asfáltica, evitando así problemas de filtración. Los materiales y procedimientos que se empleen para construir las juntas deben ser previamente aprobado por la Inspección”

La comisión de control en el recorrido de la obra, encontró en los pisos de concreto de la avenida Grau<sup>11</sup> (Imágenes n.ºs 39 y 40) y la calle Paimas Puente Tondoya<sup>12</sup> (Imágenes n.ºs 41 y 42), juntas asfálticas con deficiente sellado (fisuras), sin un buen acabado y la junta no se encuentra al nivel de pavimento, tal como se advierte en las siguientes imágenes:

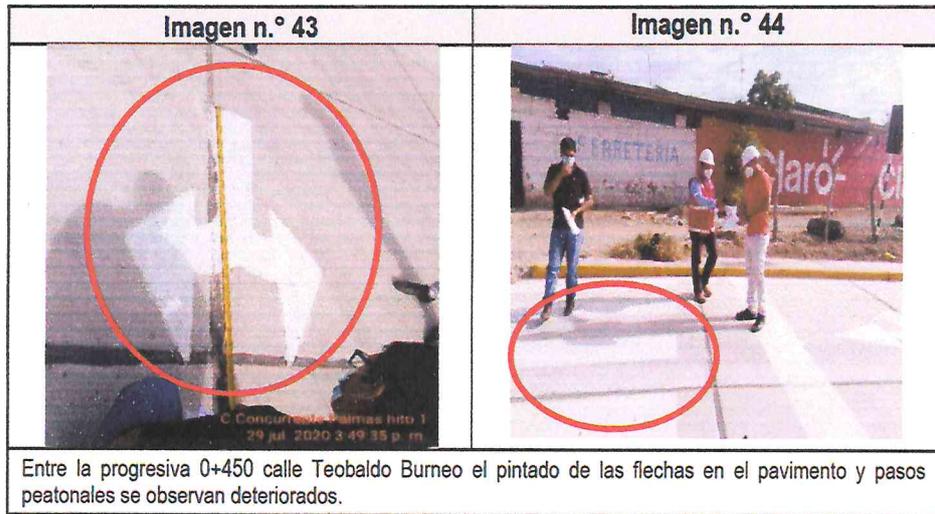
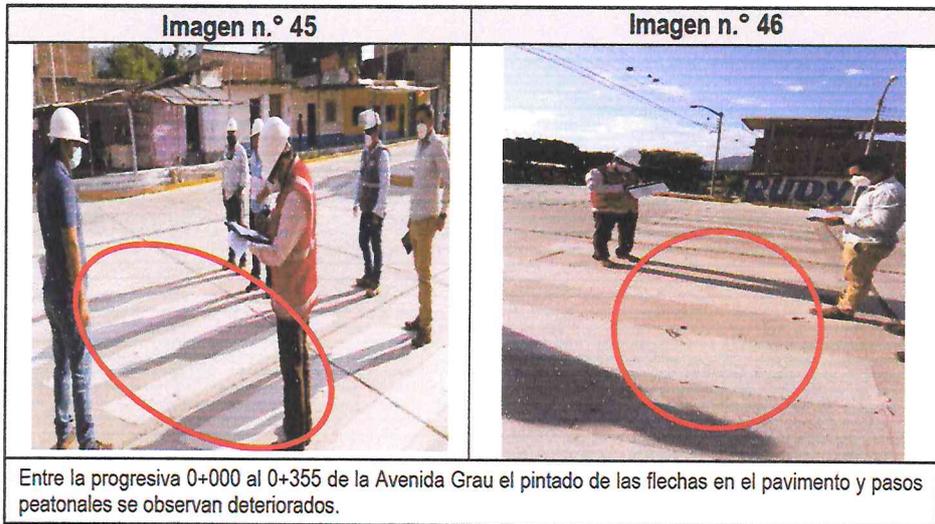
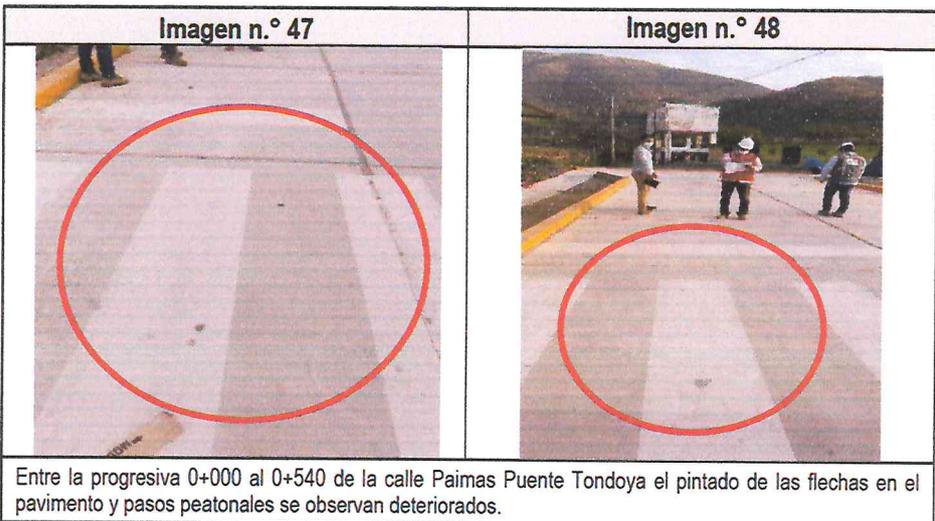
Según la especificación técnica dice: "Los símbolos, letras, flechas y otros elementos a pintar sobre el pavimentos, estarán de acuerdo a lo ordenado por el Ingeniero Supervisor, deberán tener una apariencia uniforme y satisfactoria, durante el día o noche, deberán ser corregidas por el ejecutor. Se empleara pintura en color blanco"; sin embargo, la comisión de control en el recorrido de la obra, observó el pintado de pavimentos deteriorado en las calle Teobaldo Burneo (Imágenes n.ºs 43 y 44), avenida Grau (Imágenes n.ºs 45y 46) y la calle Paimas Puente Tondoya (Imágenes n.ºs 47 y 48).

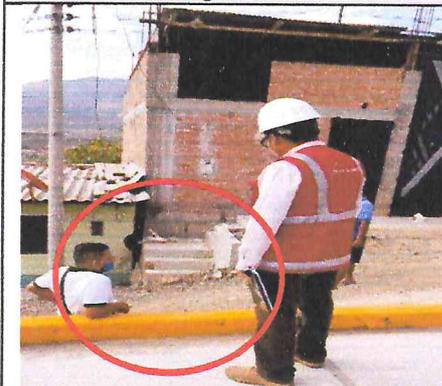
Imagen n.º 50

Entre la progresiva 0+150 a 0+160 en la calle Teobaldo Burneo se observó gradería dentro del ancho de la vía.

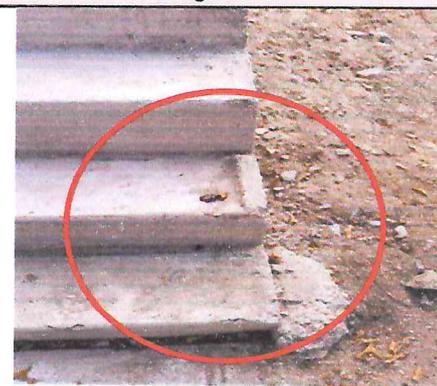
Imagen n.º 51

Entre las progresivas 0+320 al 0+450 de la calle Teobaldo Burneo las graderías son de forma irregular en los pasos y la gradería está expuesta ya que no se observa la uña de concreto.

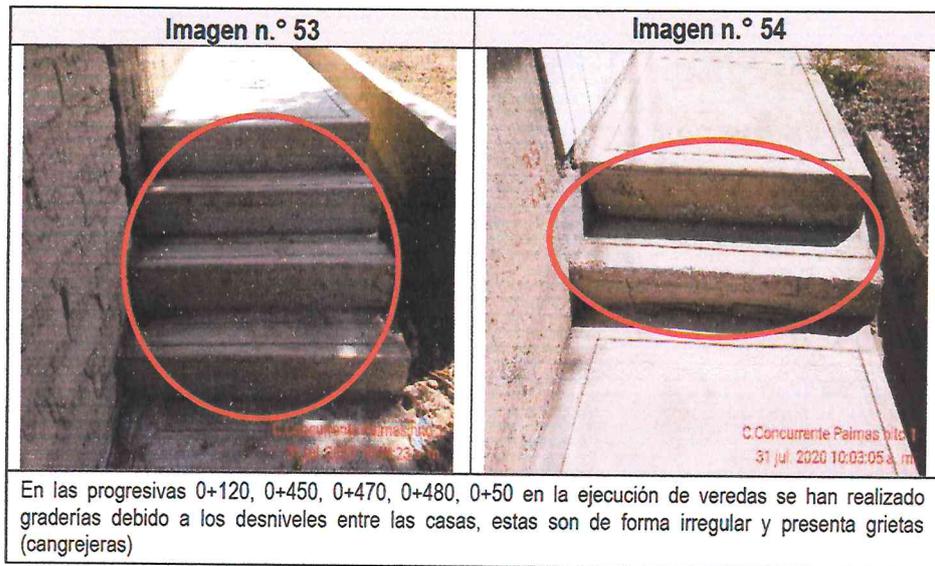
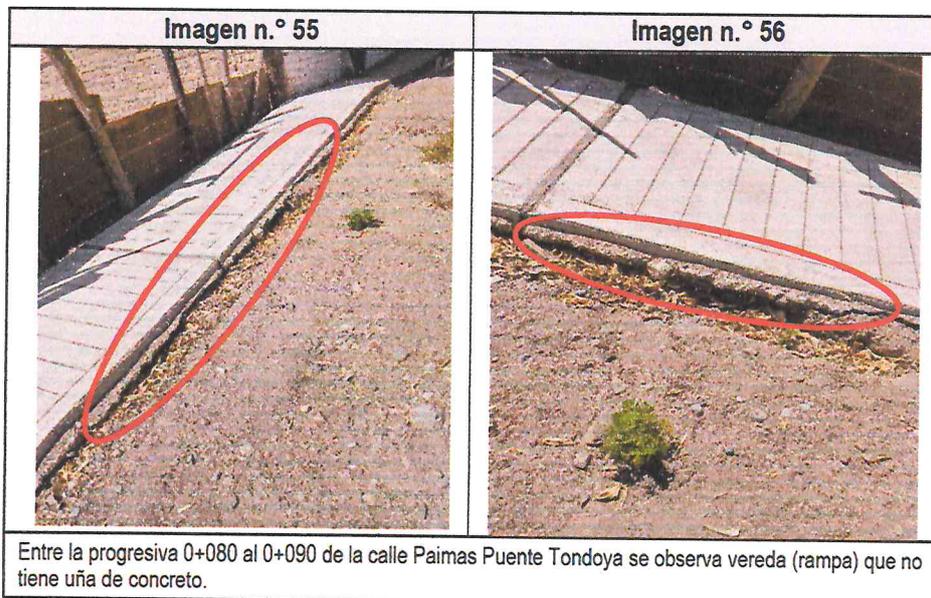
Asimismo, se dejó constancia de las deficiencias encontradas en la calle Paimas Puente Tondoya mediante Acta de Inspección Física n.º 003-2020-OCI-MPA-SCC" de 31 de julio de 2020, observándose graderías de forma irregular con grietas (cangrejeras) (Imágenes n.ºs 53 y 54) y veredas sin uña de concreto (Imágenes n.ºs 55 y 56).

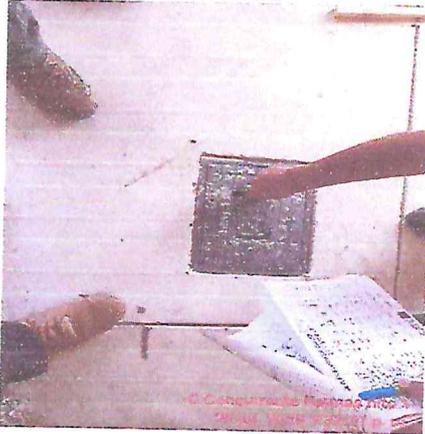
**IMAGEN N° 1**  
**CAJA DE REGISTRO DE CONCRETO Y TAPA**  
**DE PLÁSTICO**

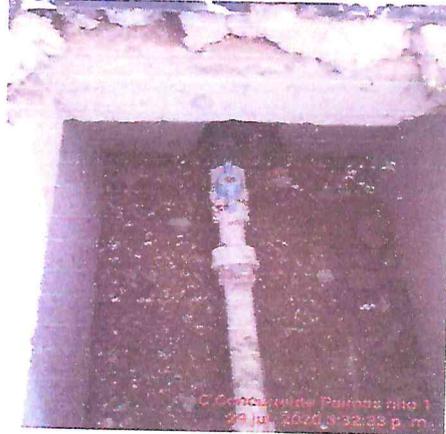
**IMAGEN N° 2**  
**INSTALACIÓN DE ACCESORIOS EN LA CONEXIÓN**  
**DOMICILIARIA DE AGUA**

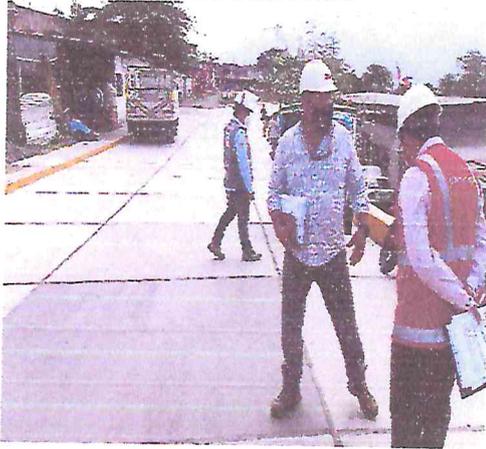
**IMAGEN N° 7**  
PROGRESIVA 0+140 PAÑO DE CONCRETO  
TRATADO CON ADITIVO

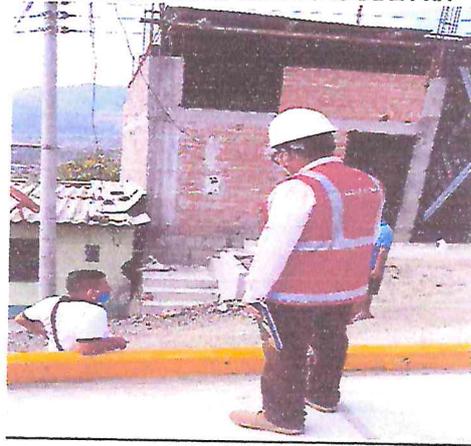
**IMAGEN N° 8**  
ENTRE LA PROGRESIVA 0+150 A 0+160 SE OBSERVA  
GRADERÍA DENTRO DEL ANCHO DE LA VÍA

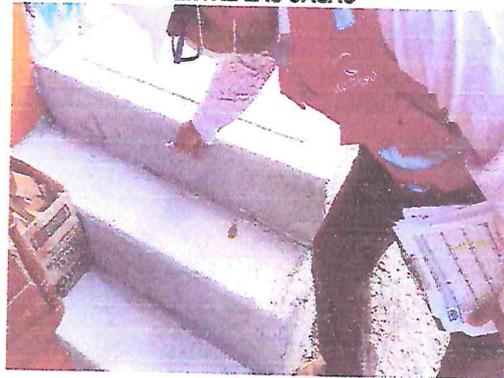
**IMAGEN N° 10**  
ENTRE LAS PROGRESIVAS 0+320 AL 0+450 SE HAN  
REALIZADOS GRADERÍAS DEBIDO A LOS DESNIVELES  
ENTRE LAS CASAS

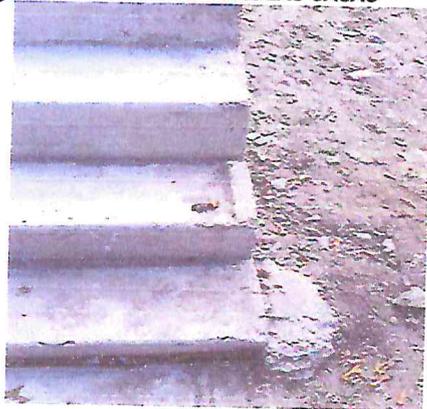
**IMAGEN N° 11**  
ENTRE LAS PROGRESIVAS 0+320 AL 0+450 SE  
HAN REALIZADOS GRADERÍAS DEBIDO A LOS  
DESNIVELES ENTRE LAS CASAS

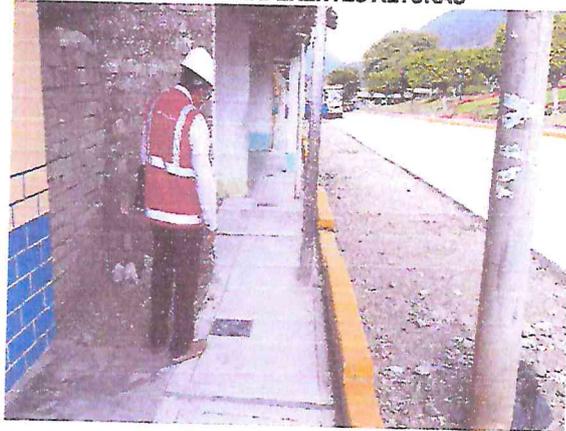
**IMAGEN N° 12**  
LOS SARDINELES EN LAS PROGRESIVAS 0+200 AL 0+380  
SE OBSERVA DIFERENTES ALTURAS

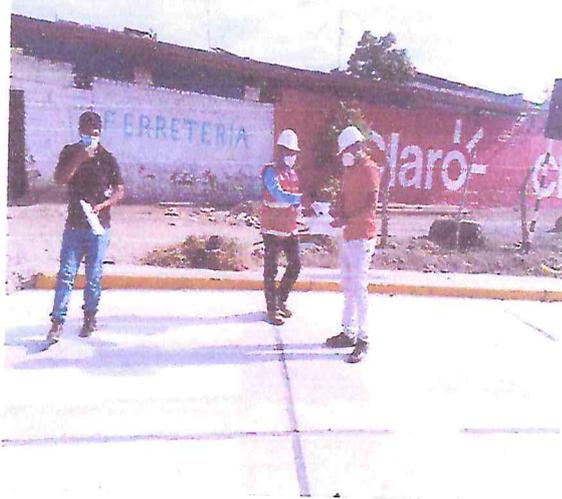
**IMAGEN N° 14**  
**SE OBSERVA EL PINTADO DE LOS PASOS PEATONALES**

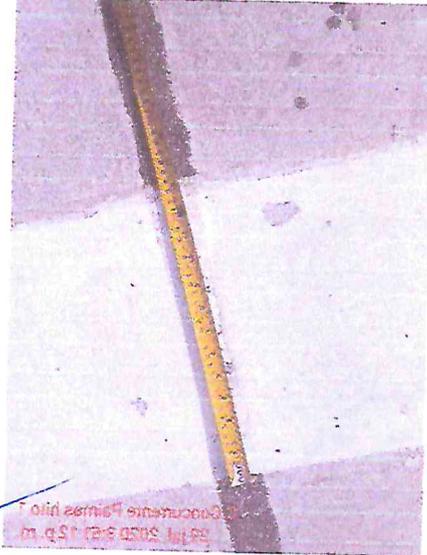
**IMAGEN N° 15**  
**EN PROGRESIVA 0+000 EL PINTADO DE LOS 11 PASOS PEATONALES CON ESPESOR DE 0.30 CM**

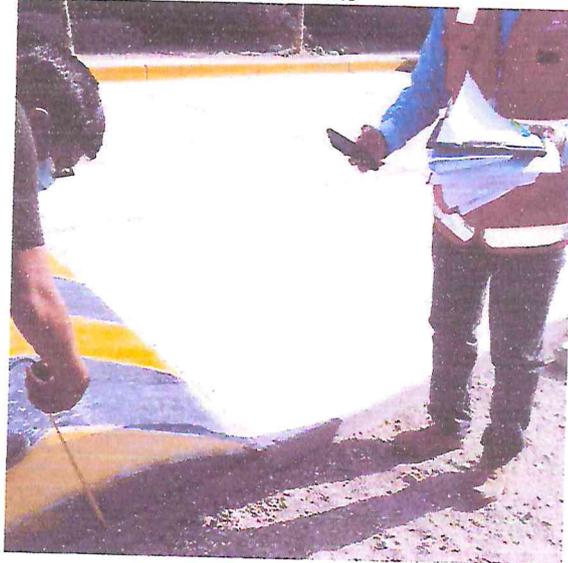
**IMAGEN N° 16**  
**SE OBSERVA EL PINTADO DE LA GIBA DE CONCRETO Y SUS MEDIDAS**

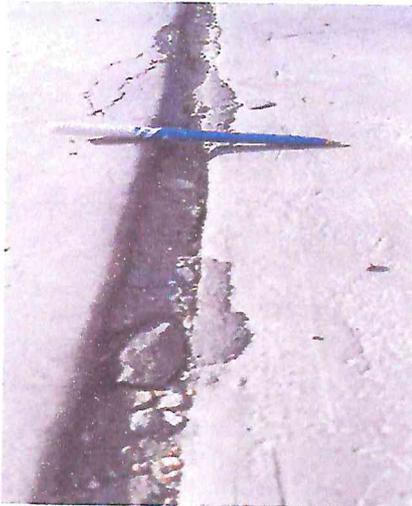
**IMAGEN N° 5**  
**PROGRESIVA 0+030 SE OBSERVA DESNIVEL ENTRE PAÑOS DE CONCRETO**

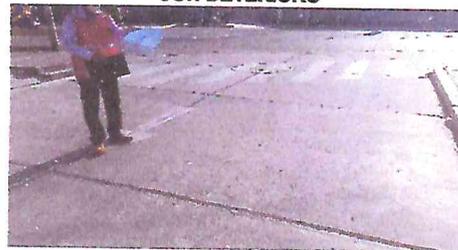
**IMAGEN N° 6 Y 7**  
**ENTRE PROGRESIVA 0+020 AL 0+060 PISO DE CONCRETO CON DETERIORO**

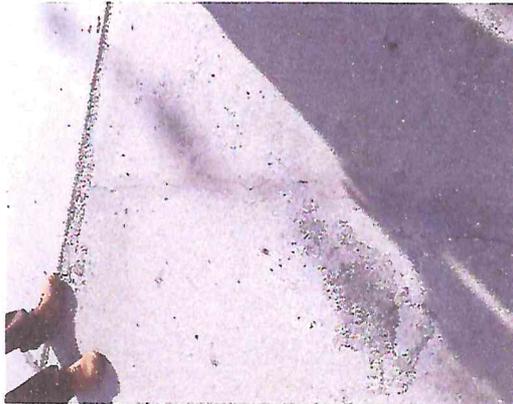
**IMAGEN N° 8**  
ENTRE PROGRESIVA 0+090 AL 0+100 PAÑO DE  
CONCRETO CON FISURAS

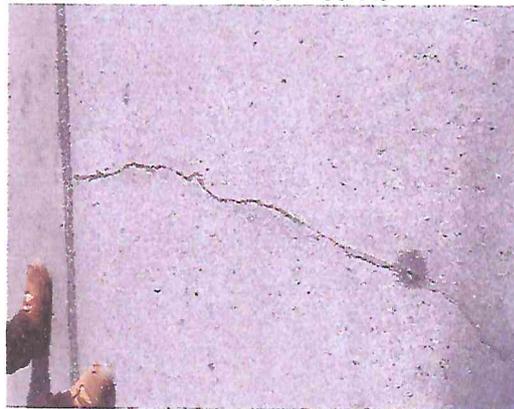
**IMAGEN N° 9**  
ENTRE PROGRESIVA 0+090 AL 0+100 PAÑO DE  
CONCRETO CON FISURAS

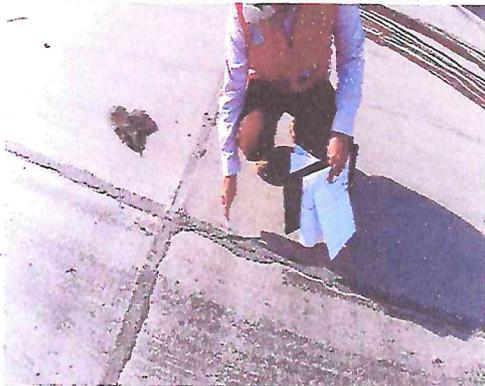
**IMAGEN N° 10**  
ENTRE LA PROGRESIVA 0+000 AL 0+450 JUNTAS  
ASFÁLTICAS DEFICIENTES CON FISURAS

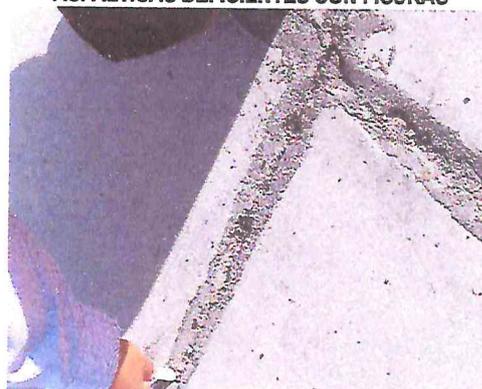
**IMAGEN N° 11**  
ENTRE LA PROGRESIVA 0+000 AL 0+450 JUNTAS  
ASFÁLTICAS DEFICIENTES CON FISURAS

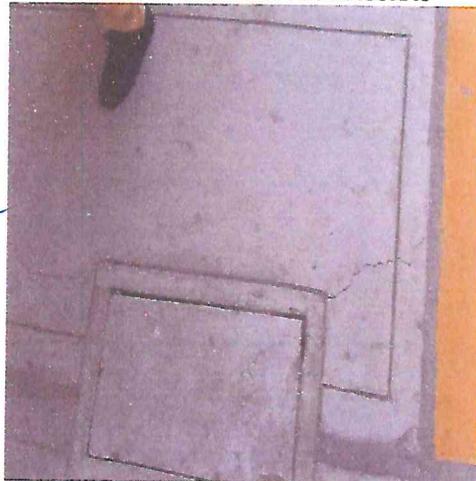
**IMAGEN N° 12**  
VEREDA DE CONCRETO CON FISURAS

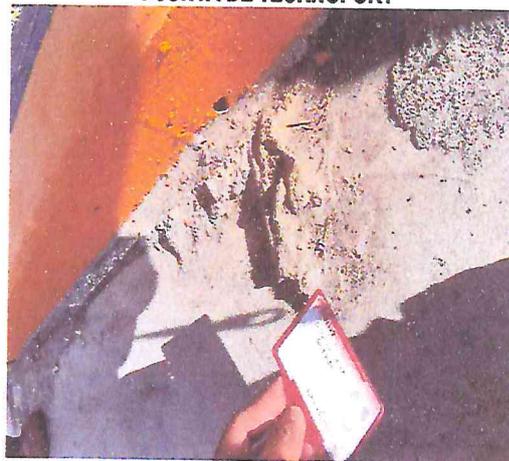
**IMAGEN N° 13**  
PROGRESIVA 0+420 OBSERVA FIERRO EXPUESTO  
Y JUNTA DE TECKNOPORT

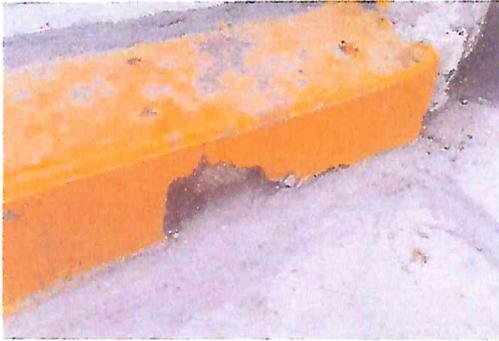
**IMAGEN N° 14**  
**SARDINEL CON GRIETA**

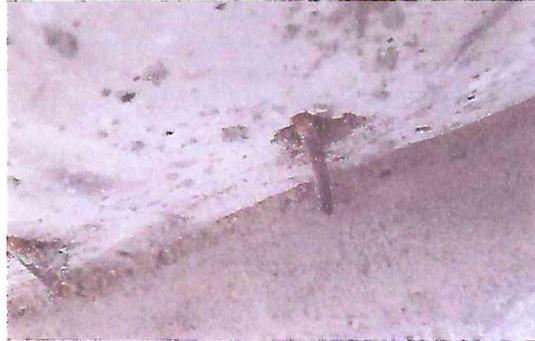
**IMAGEN N° 15**  
**ALAMBRE EXPUESTO EN SARDINEL**

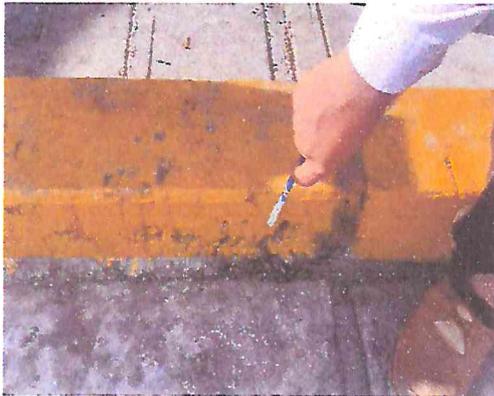
**IMAGEN N° 16**  
**SARDINELES CON GRIETAS**

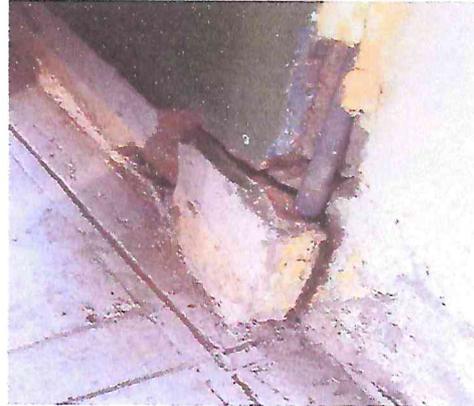
**IMAGEN N° 17**  
**DAÑO EN VIVIENDAS AL EJECUTAR LAS VEREDAS**

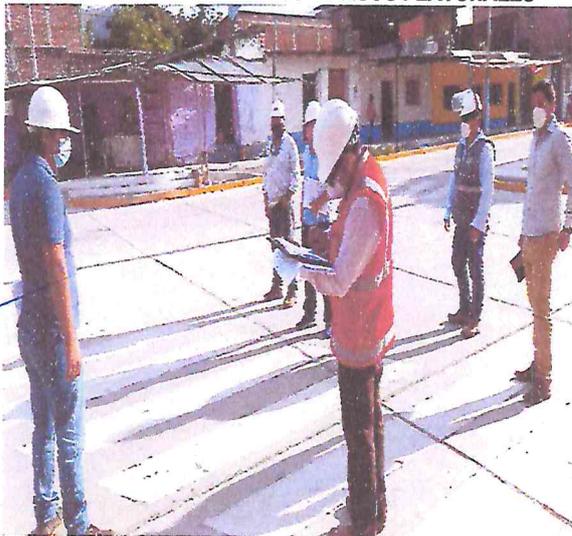
**IMAGEN N° 15**  
**FLECHAS DE PAVIMENTOS Y PASOS PEATONALES**

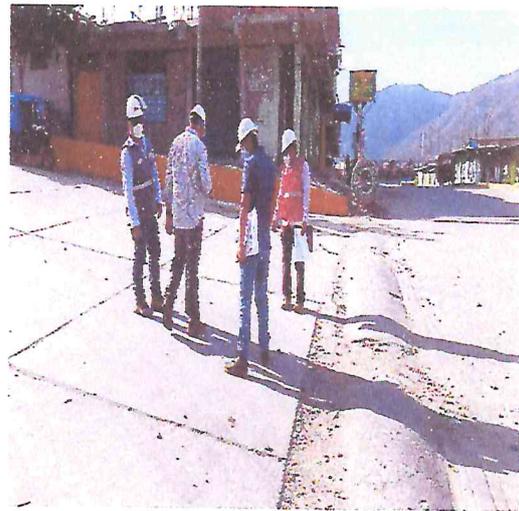
**IMAGEN N° 16**  
**PROGRESIVA 0+350 NO SE OBSERVA LA SEÑALIZACIÓN HORIZONTAL**

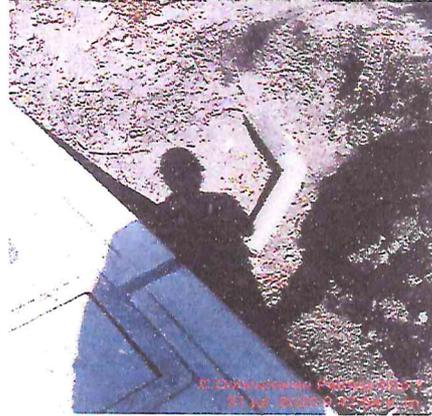
**IMAGEN N° 4**  
PROGRESIVA 0+030 TUBERÍA DE DESAGÜE EXPUESTA

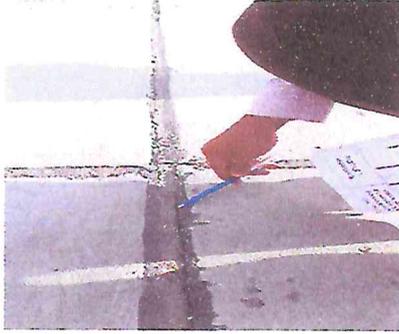
**IMAGEN N° 7**  
**ENTRE LA PROGRESIVA 0+000 AL 0+540 JUNTAS**  
**ASFÁLTICAS DEFICIENTES CON FISURAS**

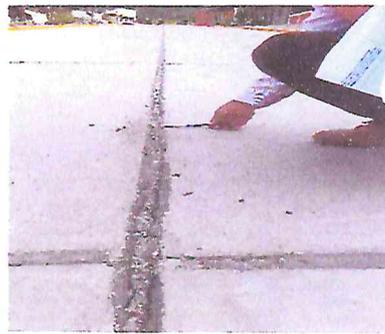
**IMAGEN N° 8**  
**ENTRE LA PROGRESIVA 0+000 AL 0+540 JUNTAS**  
**ASFÁLTICAS DEFICIENTES CON FISURAS**

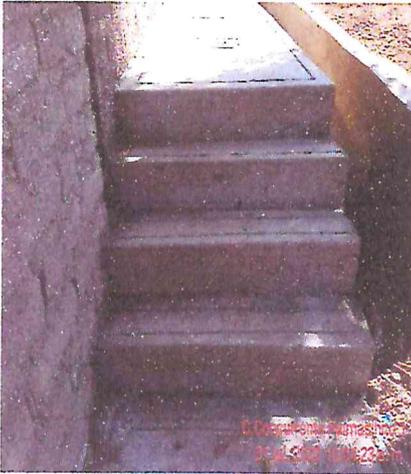
**IMAGEN N° 9**  
**GRADERÍAS DE CONCRETO**

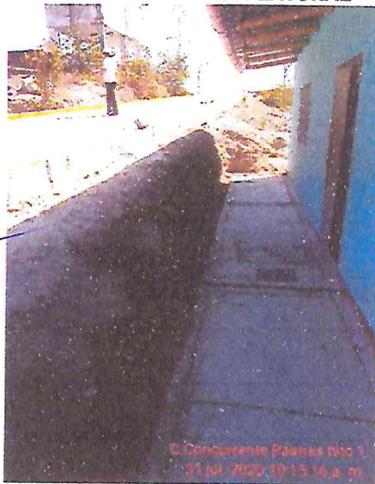
**IMAGEN N° 11**  
**REHABILITACIÓN DE LA PISTA DE CONCRETO**  
**ENCIMA DE VEREDA PEATONAL**

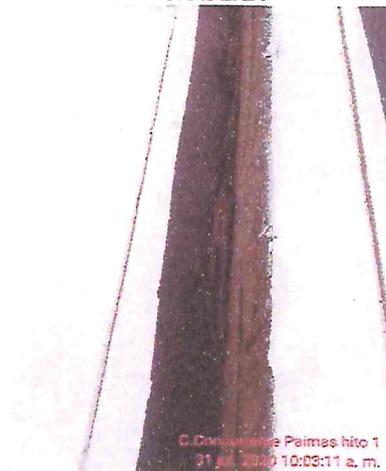
**IMAGEN N° 12**  
**MADERA ENTRE LA JUNTA DE LA VEREDA**  
**Y GRADERÍA**

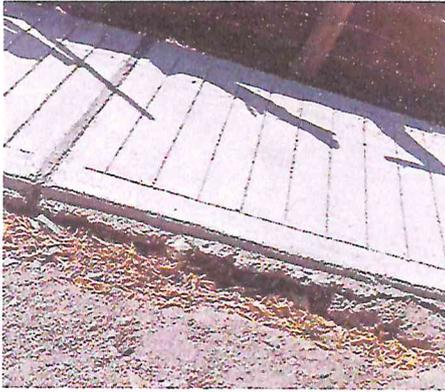
**IMAGEN N° 13**  
**SARDINEL CON GRIETA**

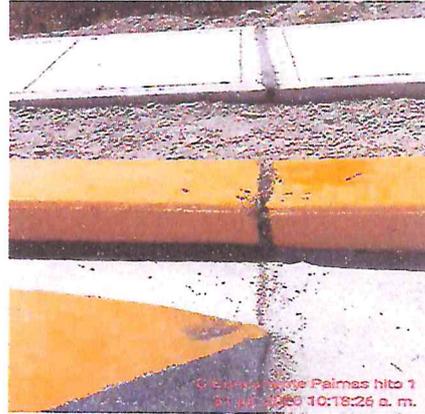
**IMAGEN N° 14**  
**JUNTA ASFÁLTICA DEFICIENTE EN SARDINEL**

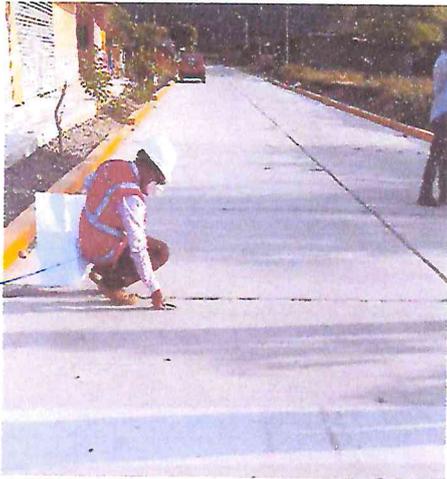
**IMAGEN N° 17**  
**NO SE OBSERVA EL PINTADO DE LA FECHA DE LA SEÑALIZACIÓN HORIZONTAL**

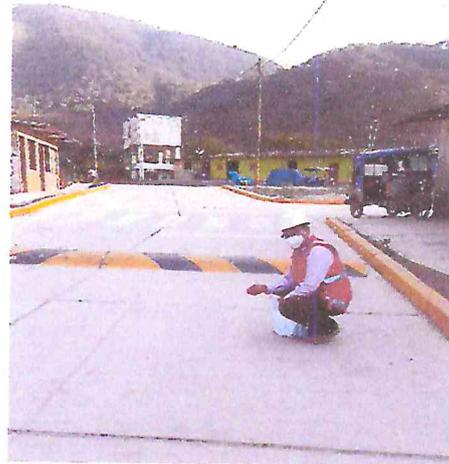
**IMAGEN N° 18**  
**SE OBSERVA GIBA DE CONCRETO**
