**INFORME DE ORIENTACIÓN DE OFICIO**  
**N° 009-2020-OCI/0612-SOO**

**EJECUCIÓN DEL SERVICIO “COLOCACIÓN DE MATERIAL  
GRANULAR AGUA DEBAJO DE LOS DIQUES FUSIBLE 1 Y 2  
Y REFORZAMIENTO DEL FILTRO DEL DIQUE FUSIBLE 3  
DEL ALIVIADERO DE EMERGENCIA – PRESA POECHOS –  
PROYECTO ESPECIAL CHIRA PIURA”**

**PERÍODO DE EVALUACIÓN:**  
**DEL 2 AL 7 DE SETIEMBRE DE 2020**

**PIURA, 8 DE SETIEMBRE DE 2020**

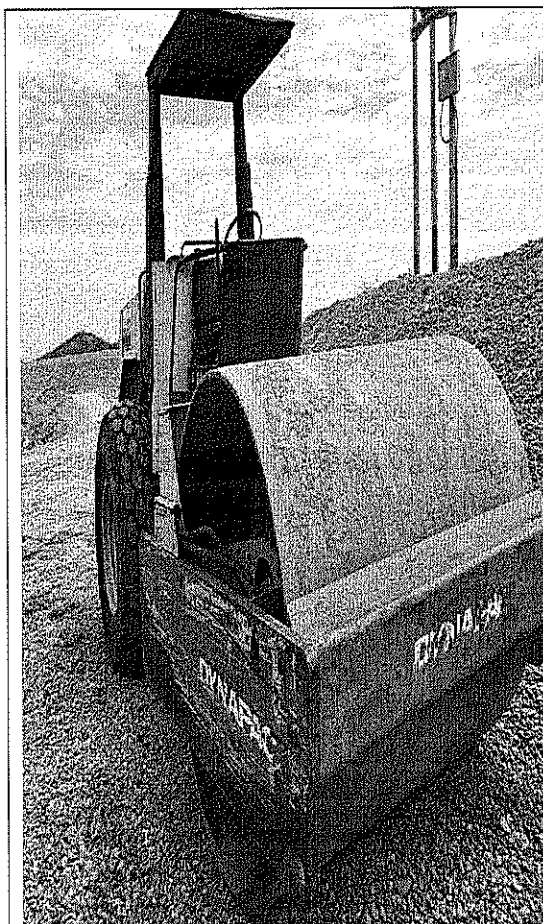
**Imagen 1.-** Vista panorámica del rodillo vibrador DYNAPAC

| Descripción | CANT. | MARCA | MAQUINARIA VERIFICADA EN CAMPO | | | MAQUINARIA OFERTADA | | | |
|---|---|---|---|---|---|---|---|---|---|
| RODILLO DE 10 TN 110 HP (Imágenes 1 y 2) | 1 | DYNAPAC | CA251D | 58310729 | 107 HP | CA252 | 58310729 | 110 HP | 2015 |

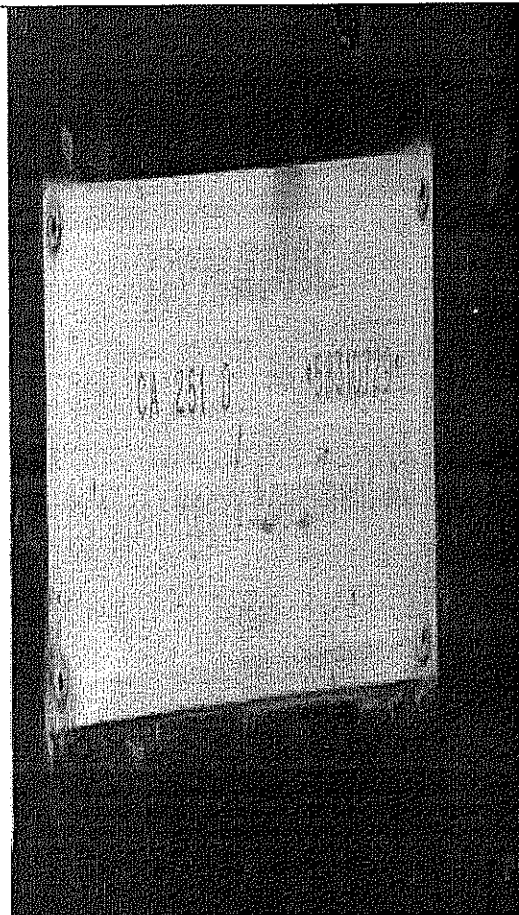
**Imagen 2.-** Modelo CA 251D y Serie: 58310729

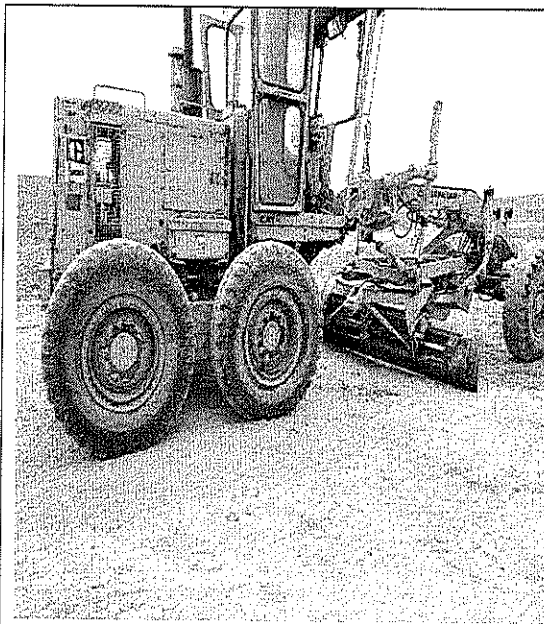
**Imagen 3.-** Vista panorámica de motoniveladora CATERPILLAR

| Descripción | CANT. | MARCA | MAQUINARIA VERIFICADA EN CAMPO | | | MAQUINARIA OFERTADA | | | |
|---|---|---|---|---|---|---|---|---|---|
| MOTONIVELADORA 171 HP (Imágenes 5 y 6) | 1 | CATERPILLAR | 120G | 87V3989 | 139 HP | 140K | SZLO2564 | 171 HP | 2016 |

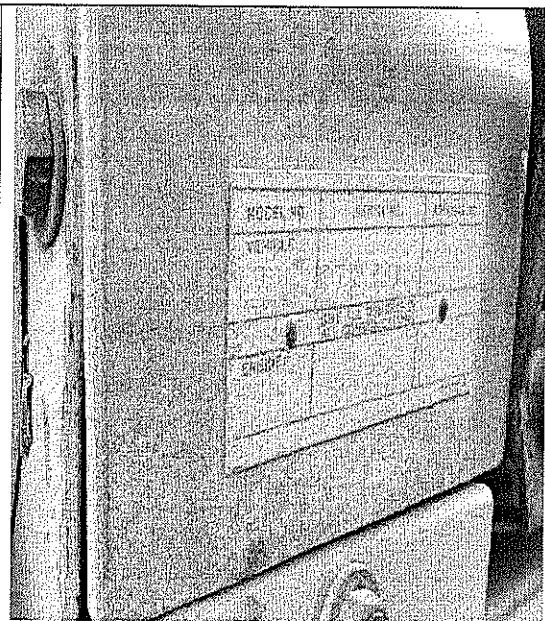
**Imagen 4.-** Modelo 120G Serie 87V3989

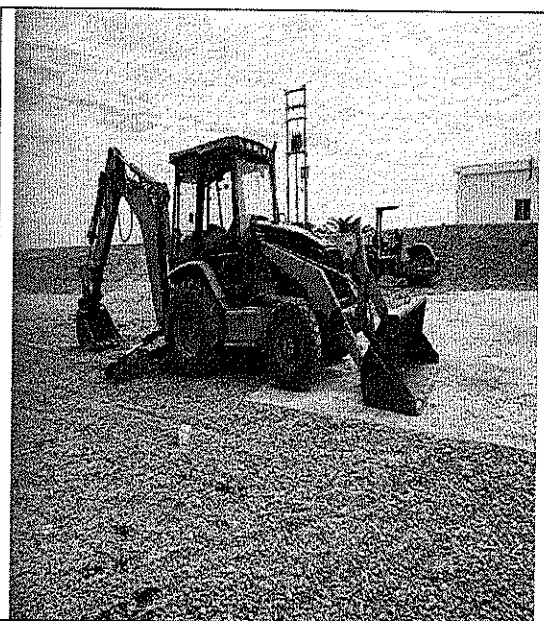
**Imagen 5.-** Vista panorámica de retro excavadora cargador frontal CATERPILLAR

| Descripción | CANT. | MARCA | MAQUINARIA VERIFICADA EN CAMPO | | | MAQUINARIA OFERTADA | | | |
|---|---|---|---|---|---|---|---|---|---|
| CARGADOR FRONTAL DE 220 HP (Imágenes 3 y 4) | 1 | CATERPILLAR | 420D | 7BJ54564 | 88 HP | 972G | CAT0972GPA XC00654 | 220 HP | 2017 |

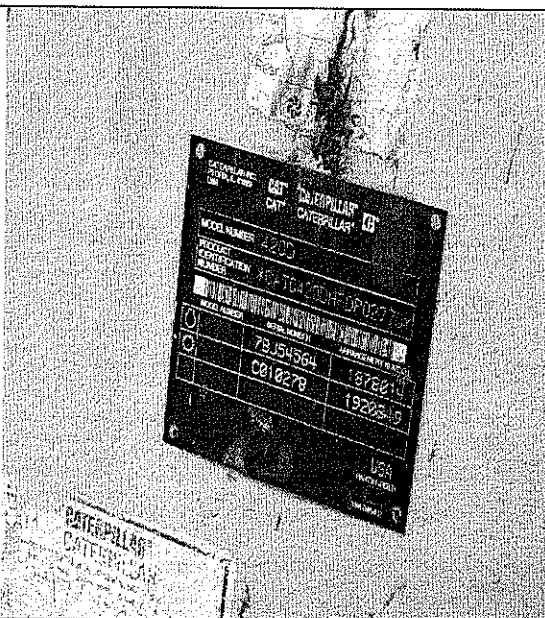
**Imagen 6.-** Modelo 420 D Serie 7BJ54564

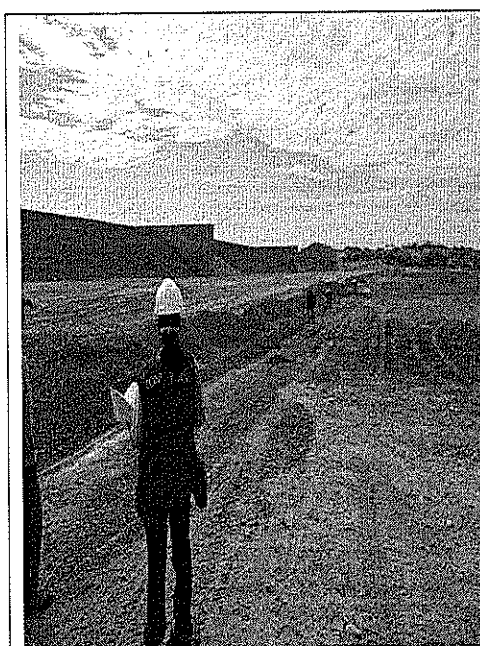
Por otro lado, se constata que la zona de parqueo de la maquinaria; así como, toda la zona de trabajo, carece de señalización, pese a que en ese momento se venía realizando la ejecución de la partida "03.01 Excavación para cuneta" con maquinaria pesada, no habiéndose tenido en cuenta las consideraciones mínimas indispensables de seguridad durante las actividades de construcción que se venían ejecutando, situación que se consta en el acta de visita de campo y se muestra en las siguientes imágenes:

Imagen 10.- Vista panorámica de la zona de trabajo del servicio dique fusible 1 y 2, carente de señalización

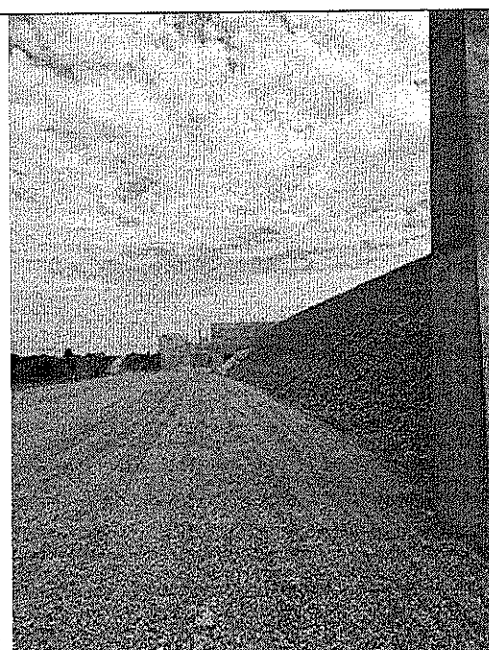
Imagen 11.- Vista panorámica de la zona de trabajo desde el dique fusible 3 del aliviadero de emergencia, carente de señalización.

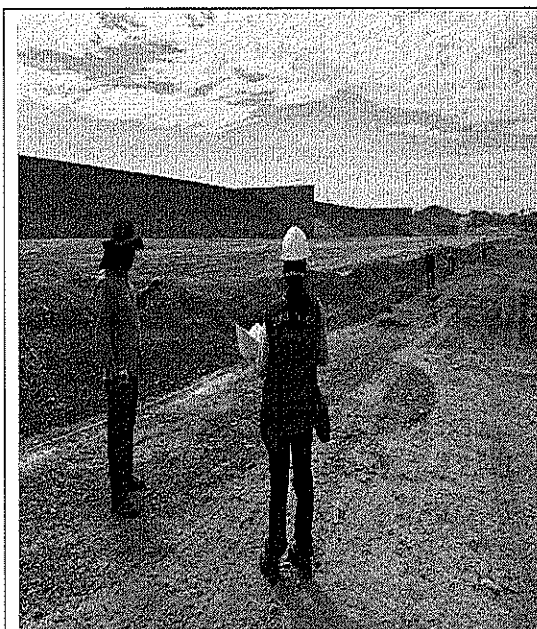
Imagen 12.- Vista de ejecución del trazo para la excavación para cuneta.

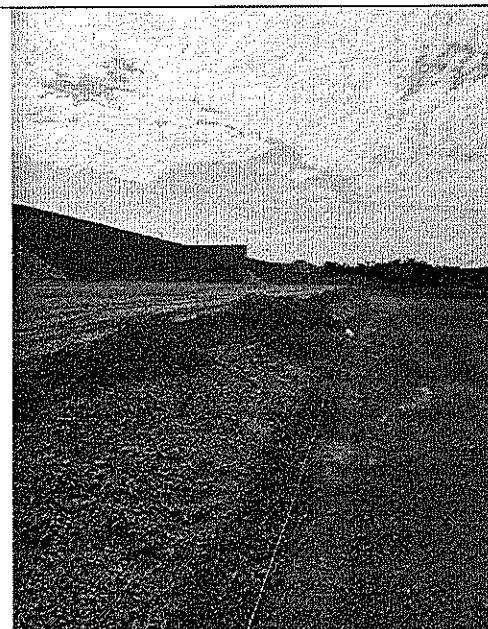
Imagen 13.- Vista panorámica de la ubicación y trazo para la excavación para cuneta.

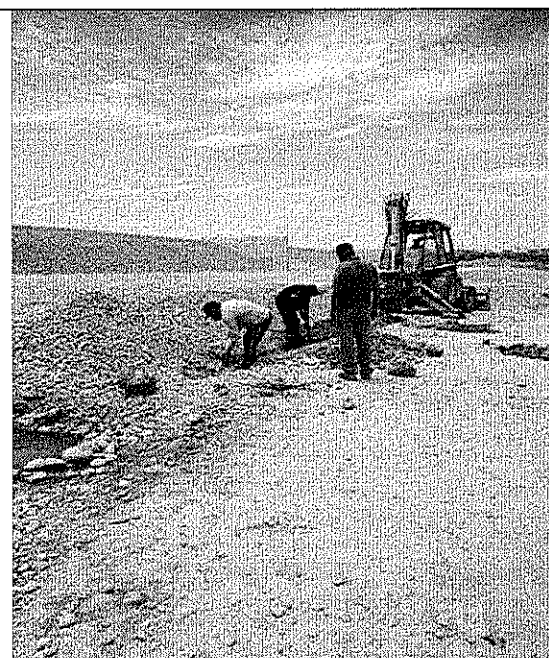
Imagen 14.- Inicio de actividad 3.1 Excavación para cuneta.

De acuerdo con los Términos de referencia, la actividad "3.2 Revestido de Geomembrana  $e=1\text{ mm}$ ", es un trabajo contemplado para la impermeabilización de la cuneta, instalada a ambos lados de la misma; en ese sentido, su ejecución, es posterior a la actividad "3.1 Excavación de cuneta" iniciada el 28 de agosto de 2020 conforme, se corrobora en la visita (Imágenes 14 y 15).

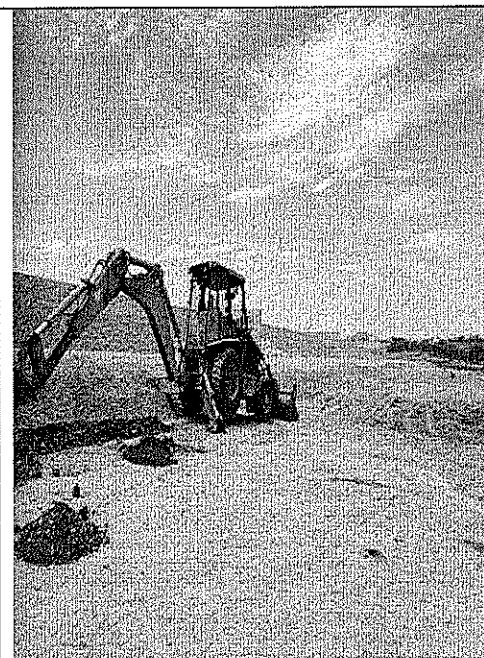
Imagen 15.- Retroexcavadora realizando los trabajos de excavación.

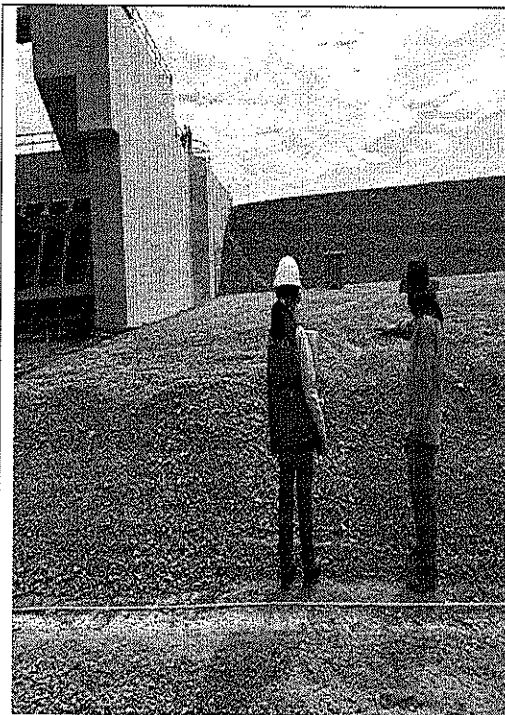
**Imagen 16.-** Gravilla acumulada al final del talud a la altura del dique fusible 1.

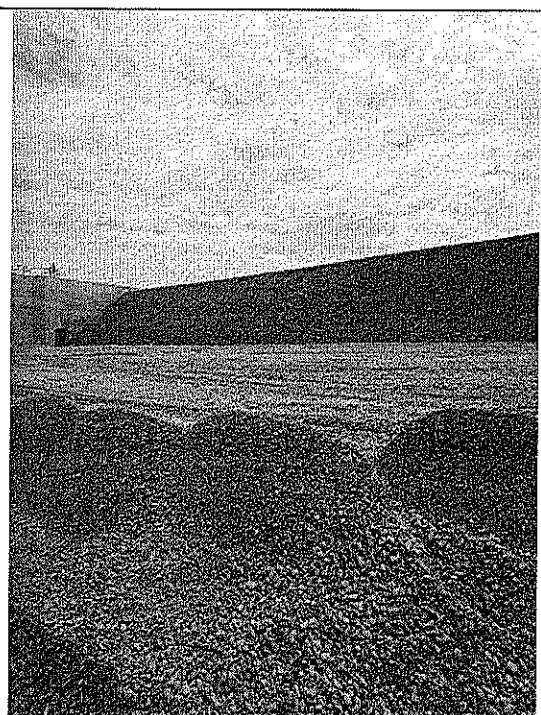
**Imagen 17.-** Vista de material (gravilla) acumulado a lo largo de los diques fusibles 1, 2 y 3.
