**INFORME DE VISITA DE CONTROL**  
**N° 041-2020-OCI/2684-SVC**

**EJECUCIÓN DE LA OBRA: “AMPLIACIÓN Y MEJORAMIENTO  
DE LOS SERVICIOS DE AGUA POTABLE Y ALCANTARILLADO  
SANITARIO DE LA CIUDAD DE AGUAYTÍA Y CENTROS  
POBLADOS ALEDAÑOS, PROVINCIA DE PADRE ABAD –  
UCAYALI”**

**PERIODO: DEL 20 DE AGOSTO AL 2 DE SETIEMBRE DE 2020**

**AGUAYTÍA, 3 DE SETIEMBRE DE 2020**

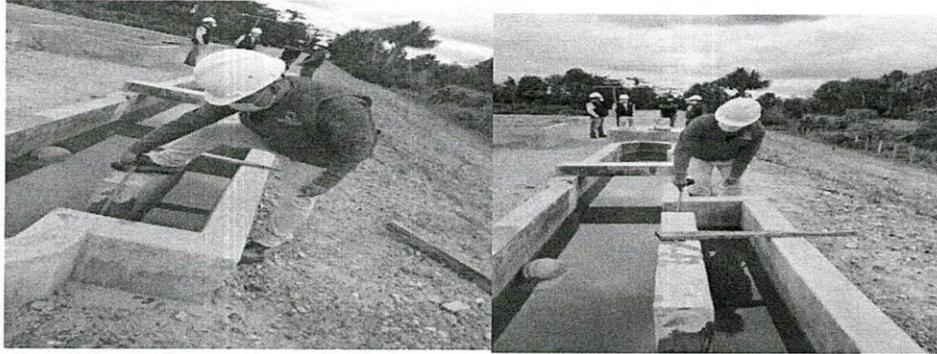
## Fotografías n.º 1 y n.º 2, Cámaras de rejillas y buzones de PTAR .

**Fotografía n.º 1.-** Vista isométrica de acabados y dimensiones de las partidas de trabajo de Cámaras de rejillas y buzones de PTAR. Se observa que se ha realizado trabajos de partidas mal ejecutado, ya que se observa deficiencias en el proceso constructivo en trazo y replanteo de la estructura, el nivelando de la losa inferior terminado de la cámara de rejillas con la cota del plano clave de la tubería debe tener una altura igual al diámetro de la tubería siendo lo contrario lo verificado en obra la altura es superior al diámetro de la tubería en 3cm y además los acabados exteriores e interiores de la partida de trabajo cuentan con fisuras, perforaciones y resanes en los componentes de la estructura en la entrada y salida de las tuberías, lo cual afectara en la durabilidad y funcionalidad del elemento estructural disminuyendo su vida útil, siendo esto contrario a los lineamientos de los planos y especificaciones técnicas del expediente técnico.

**Fotografía n.º 2.-** Vista isométrica de acabados y dimensiones de las partidas de trabajo de Cámaras de rejillas y buzones de PTAR. Se observa que no se puso las rejillas de platina en la parrilla de la malla de acero en la losa inferior de la cámara de rejillas, la cámara de rejillas tiene un acabado en general semi pulido en la parte interior de paredes y fondo de losa, sin embargo en el expediente técnico manda un acabado pulido, se observa que no se cuenta con las dimensiones y con las guías perimetrales para la colocación de las compuertas metálicas de control y vertederos sutor, del mismo modo se observa variaciones de 1cm a 3cm de ancho, alto y largo en los muros, losas y distancias libres de cada elemento que lo compone con referencia a los planos y no siguen una linealidad en los niveles topográficos, situación que ocasiona que disminuye la durabilidad y funcionalidad de las componentes con riesgo que colapse el sistema de PTAR.

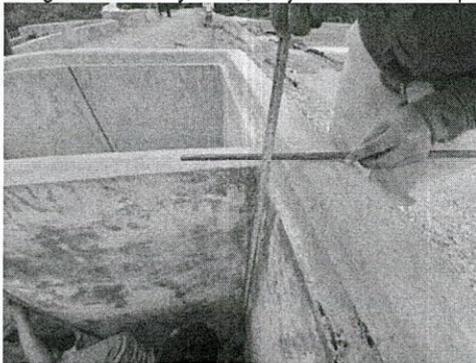
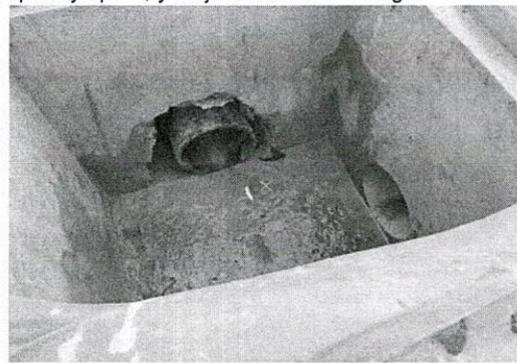
## Fotografías n.º 3 y n.º 4, Caja distribuidora tipo 1, tipo 2 y tipo 3, y Caja de salidas de lagunas.

**Fotografía n.º 3.-** Vista isométrica de acabados y dimensiones de la partida de Caja distribuidora tipo 1, tipo 2 y tipo 3, y Caja de salidas y entradas de lagunas y cámara de cloración. Se observa que las partidas de trabajo ejecutadas, cuentan con acabados en general con fisuras superficiales tipo piel de cocodrilo, asimismo la altura del nivelando entre losa inferior terminados de las cajas de distribución, cajas de salida y entrada de las lagunas con la cota de plano clave de la tubería de entrada y salida de las cajas es de 2.5 cm superior a lo indicado en las especificaciones técnicas de los planos,

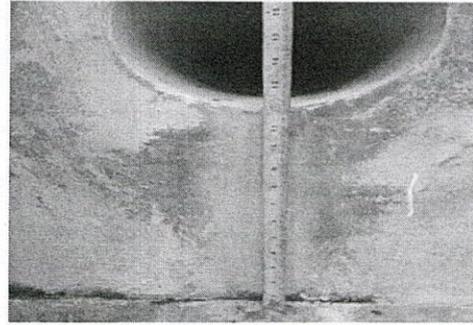
**Fotografía n.º 6.-** Vista isométrica de la Caja distribuidora tipo 1, tipo 2 y tipo 3, y Caja de salidas de lagunas y caja de cloración de la PTAR de la junta vecinal de Barrio Unido. Del mismo modo se observa variaciones de 1cm a 3cm de ancho, alto y largo en los muros, losas y distancias libres de cada elemento que lo compone con referencia a los planos y los alineamientos y nivelación de la tubería de entrada y salida de los elementos estructurales, siendo que estos difieren en 2.5cm superior a lo indicado en los planos, con el riesgo que el sistema no funcione por tener pendientes menores a lo indicado en los planos y como también disminuya la capacidad de ingreso y salida de los caudales de aguas residuales al cual fue diseñado.

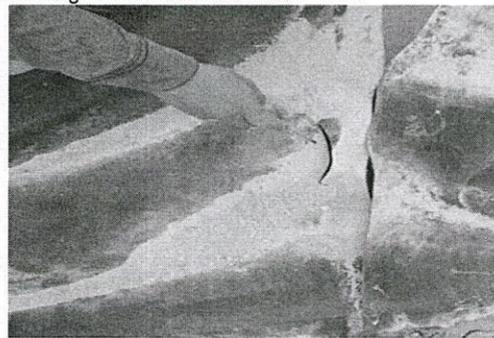
**Fotografía n.º 8.-** Vista isométrica de la partida de trabajo de suministro e instalación de geo membrana en la PTAR de la Junta Vecinal de Barrio Unido. Se observa que la geo membrana cuenta con cortes en la parte interior del elemento lo cual ocasionara que no cumpla con su finalidad de impermeabilizar las lagunas de la PTAR, ocasionando filtraciones de agua hacia el cuerpo del terraplén que conforman las lagunas .

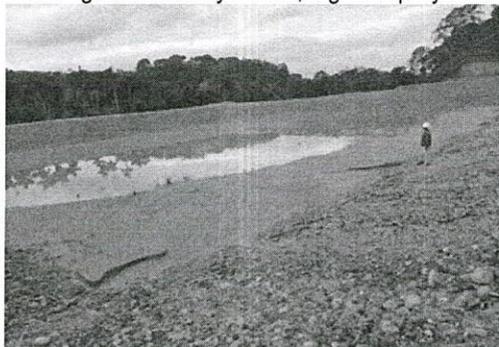
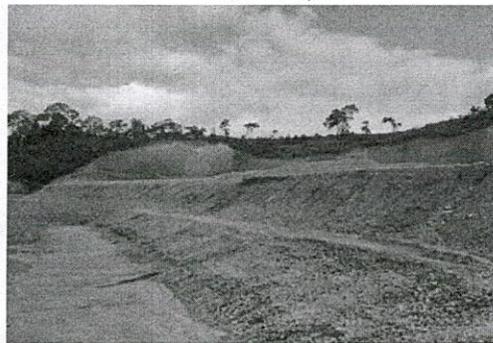
Fotografías n.º 9 y n.º 10, lagunas proyectadas del sistema de PTAR de Pampa Yurac.

**Fotografía n.º 9.-** Vista isométrica de las lagunas proyectadas del sistema de PTAR de Pampa Yurac. Se observa las partidas de trabajo de obra ejecutadas de movimiento de tierras de relleno y compactado masiva con material propio, y construcción de laguna de estabilización de perfilado y nivelado de talud y fondos con máquina, que a un no ha finalizado los trabajos toda vez que se observa que se ejecutó las partidas de trabajo de tres lagunas de estabilización de perfilado y nivelado de talud y fondos con máquina.

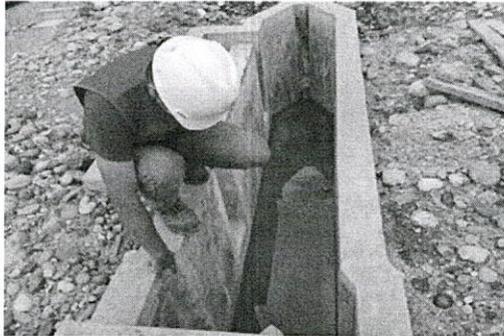
**Fotografía n.º 1.-** Vista isométrica de acabados y dimensiones de las partidas de trabajo de Cámaras de rejillas y buzones de PTAR. Se ha realizado trabajos de partidas mal ejecutados, toda vez que se observa deficiencias en el proceso constructivo en trazo y replanteo de la estructura, el nivelado de la losa inferior terminado de la cámara de rejillas, con la cota del plano clave de la tubería, que debe tener una altura igual al diámetro de la tubería, siendo lo contrario lo verificado en obra la altura es superior al diámetro de la tubería en 3cm y además los acabados exteriores e interiores de la partida de trabajo, cuentan con fisuras, perforaciones y resanes en los componentes de la estructura en la entrada y salida de las tuberías, lo cual afectará en la durabilidad y funcionalidad del elemento estructural disminuyendo su vida útil, siendo esto contrario a los lineamientos de los planos y especificaciones técnicas del expediente técnico.

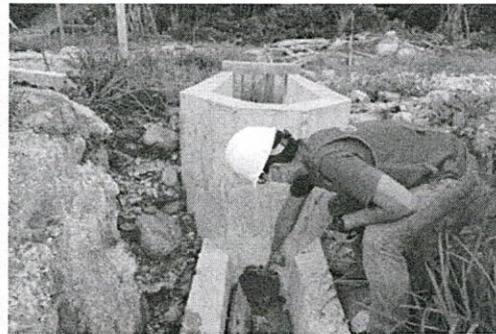
**Fotografía n.º 2.-** Vista isométrica de acabados y dimensiones de las partidas de trabajo de Cámaras de rejillas y buzones de PTAR. Se observa que no se puso las rejillas de platina en la parrilla de la malla de acero en la losa inferior de la cámara de rejillas, la cámara de rejillas tiene un acabado en general semi pulido en la parte interior de paredes y fondo de losa, sin embargo en el expediente técnico manda un acabado pulido, asimismo, se observa que no se cuenta con las dimensiones y con las guías perimetrales para la colocación de las compuertas metálicas de control y vertederos sutor, del mismo modo se observa variaciones de 1cm a 3cm de ancho, alto y largo en los muros, losas y distancias libres de cada elemento que lo compone con referencia a los planos y no siguen una linealidad en los niveles topográficos, situación que ocasiona que disminuye la durabilidad y funcionalidad de las componentes con riesgo que colapse el sistema de la PTAR.

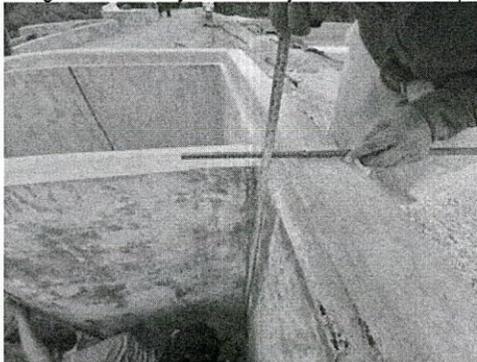
**Fotografía n.º 3.-** Vista isométrica de acabados y dimensiones de la partida de Caja distribuidora tipo 1, tipo 2 y tipo 3, y Caja de salidas y entradas de lagunas y cámara de cloración. Se observa que las partidas de trabajo ejecutadas, cuentan con acabados en general con fisuras superficiales tipo piel de cocodrilo y la altura del nivelado entre losa inferior terminados de las cajas de distribución, cajas de salida y entrada de las lagunas con la cota de plano clave de la tubería de entrada y salida de las cajas es de 2.5 cm., el cual es superior a lo

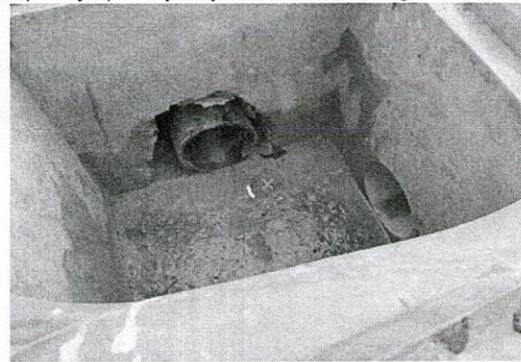
**Fotografía n.º 4.-** Vista isométrica de acabados y dimensiones de la partida de trabajo de Caja distribuidora tipo 1, tipo 2 y tipo 3, y Caja de salidas de lagunas. Así mismo se observa que en las entradas y salidas de las conexiones de tuberías en las cajas, fueron perforados ocasionando resanes, del mismo modo se observa variaciones de 1cm a 3cm de ancho, alto y largo en los muros, losas y distancias libres de cada elemento que lo compone, con referencia a los planos, lo cual afectará en la durabilidad y funcionalidad del elemento estructural

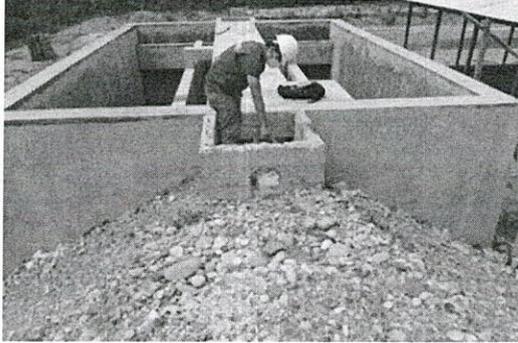
**Fotografía n.º 5.-** Vista isométrica de acabados y dimensiones de la partida de trabajo del Tanque Imhoff. Se observa las partidas de trabajo de los acabados en general que cuentan con fisuras superficiales tipo piel de cocodrilo, así mismo en las entradas y salidas de las conexiones con tuberías fueron perforados y se observa resanes por esta maniobra en las estructuras, porque los muros del citado Tanque fue vaciado monolíticamente sin dejar puntos para la conexión de la tubería en la entradas y salidas de aguas residuales en el Tanque Imhoff y del mismo modo se observa variaciones de 1cm a 3cm de ancho, alto y largo en los muros, losas y distancias libres de cada elemento que lo compone con referencia a los planos, en consecuencia disminuirá la durabilidad y funcionalidad del elemento estructural así como su vida útil al cual fue diseñado.

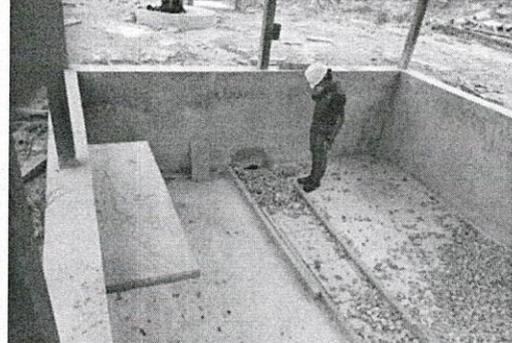
**Fotografía n.º 6.-** Vista isométrica de acabados y dimensiones de la partida de trabajo del Lecho de Secado. Se observa que se vienen realizando trabajos mal ejecutados en las entradas y salidas de las conexiones con las tuberías, toda vez que, los muros del lecho de secado fue vaciado monolíticamente sin dejar los puntos para la conexión de la tubería en la entradas y salidas de aguas residuales en el lecho de secado, por tal razón fueron perforados y se observa resanes por esta maniobra en las estructuras, disminuyendo la durabilidad y funcionalidad del elemento estructural así como su vida útil al cual fue diseñado.

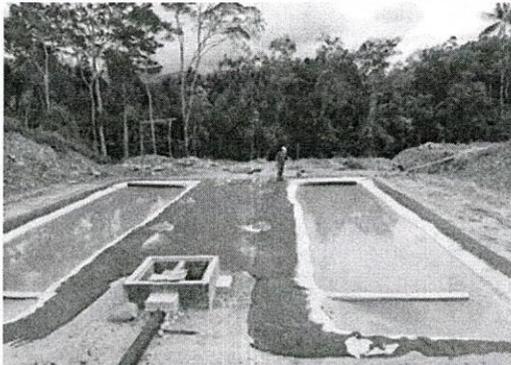
**Fotografía n.º 7.-** Vista isométrica de acabados, dimensiones y niveles topográficos de las partidas de trabajo de suministro e instalación de geo membrana en las PTAR y suministro de tubería en la entrada y salida de las lagunas. Se observa las partidas de trabajo ejecutadas, en los Caseríos de Alto Shambillo, Érica, Libertad, Triunfadores y Emilio Barbaran, la construcción de los terraplenes con material de préstamo y de corte en el sistema de planta de

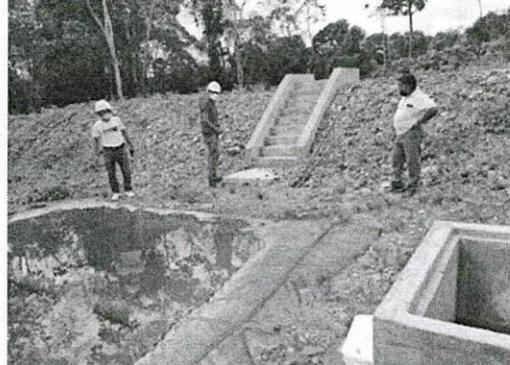
**Fotografía n.º 8.-** Vista isométrica de acabados, dimensiones y niveles topográficos de las partidas de trabajo de suministro e instalación de geo membrana en las PTAR y suministro de tubería en la entrada y salida de las lagunas. Se observa que se vienen realizando trabajos mal ejecutados de los niveles topográficos (pendientes) y de la ubicación de la tubería, perforado de entrada y salida de los humedales de aguas residuales, toda vez que tienen,

pendiente de entrada de tubería menor a 0.80% y pendiente de salida de tubería de aguas residuales es menor a 1.20%, situación que ocasionaría que la funcionalidad de la PTAR sea deficiente y con el riesgo que colapse, es de indicar que, en los planos y especificaciones técnicas indican que la pendiente de la tubería de entrada debe ser 0.80% y la pendiente de salida de la tubería es de 1.20% y que la tubería de salida debe tener un tirante hidráulico del 80% de su diámetro de la tubería medido desde plano clave inferior de la tubería.

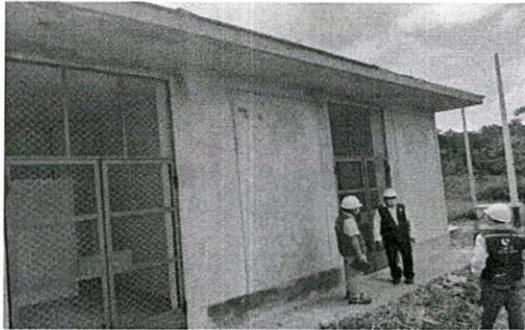
**Fotografía n.º 1.-** Vista isométrica de acabados y dimensiones de las partidas de trabajo de Cámaras de bombeo de desagüe. Se observa las partidas de trabajo ejecutadas de arquitectura, de la infraestructura cámara de bombeo de desagüe, de las localidades de Barrio Unido, Barrio Cerro San Cosme, Barrio Nuevo San Pedro, Tony Tang, Víctor Pinedo, 24 de Junio, Caserío Anexo B, Caserío 15 de Agosto, Emilio Barbaran, Miraflores y Maguiña, Caserío Sol de Aguaytía y Triunfadores, Caserío Libertad e Intersección Barrio Pampa Yurac, en los cuales los acabados en general de la parte interior y exterior de paredes, losa, vigas y columnas cuentan con fisuras y resanes, situación que genera que disminuya la vida útil de la infraestructura.

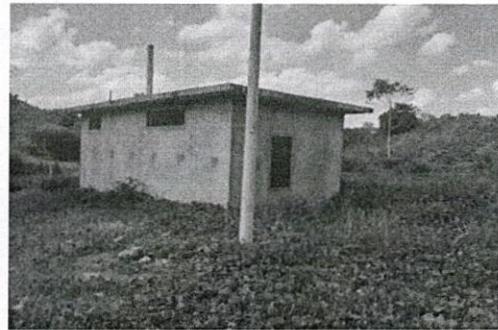
**Fotografía n.º 2.-** Vista isométrica de acabados y dimensiones de las partidas de trabajo de Cámaras de bombeo de desagüe. Se observa en las partidas de trabajo ejecutadas variaciones de 1cm a 3cm de ancho, alto y largo en los muros, losas y distancias libres de cada elemento que lo compone con referencia a los planos, además se observa trabajos de resane perforaciones de las estructuras para la colocación de las tuberías, situación que genera que disminuya la vida útil de la infraestructura.

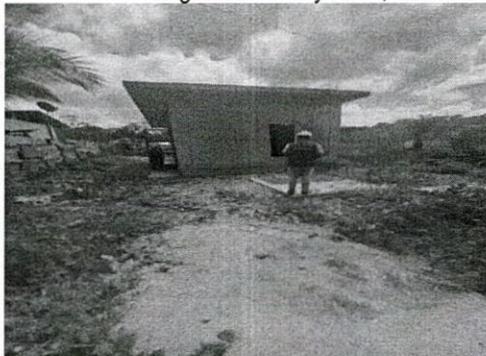
**Fotografía n.º 3.-** Vista isométrica de acabados y dimensiones de las partidas de trabajo de Cámara de rejillas de la cámara de bombeo. También se evidencio las partidas de trabajo ejecutadas de cámara de rejillas, que los acabados en general cuentan con fisuras superficiales tipo piel de cocodrilo, así mismo en las entradas y salidas de las tuberías de las cajas fueron perforados y resanados por mortero de concreto ocasionando que disminuya la vida útil del elemento estructural.

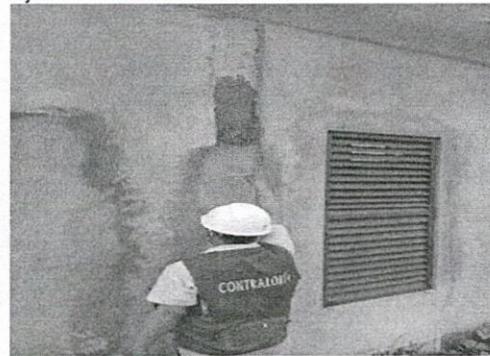
**Fotografía n.º 4.-** Vista isométrica de acabados y dimensiones de las partidas de trabajo de Cámara de rejillas de la cámara de bombeo. Se observa variaciones de 1cm a 3cm de ancho, alto y largo en los muros, losas y distancias libres de cada elemento que lo compone con referencia a los planos, es de indicar también que no cuenta con el pedestal de válvula de compuerta tipo cuchilla, rejilla de platina y escalera de gato

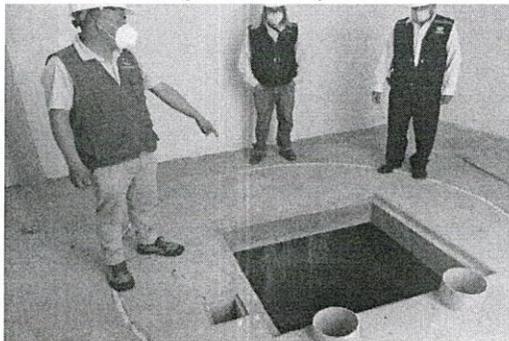
**Fotografía n.º 5.-** Vista isométrica de acabados y dimensiones de las partidas de trabajo de Cámara húmeda de la cámara de bombeo. Además se constató que las partidas de trabajo ejecutadas de cámara de válvulas y la cámara húmeda que los acabados en general cuentan con fisuras superficiales tipo piel de cocodrilo, situación que ocasiona que disminuya la vida útil del elemento estructural.

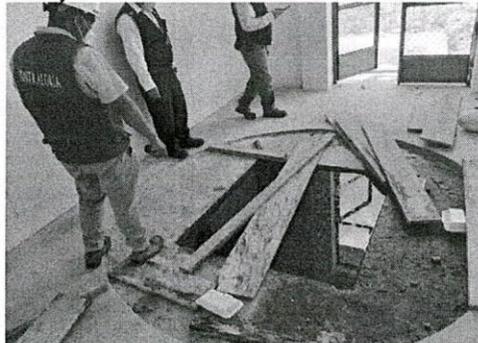
**Fotografía n.º 6.-** Vista isométrica de acabados y dimensiones de las partidas de trabajo de Cámara húmeda de la cámara de bombeo. Así mismo se observa que en las entradas y salidas de las tuberías, las cámaras húmedas fueron perforadas y se observa resanes en las estructuras, del mismo modo se observa variaciones de 1cm a 3cm de ancho, alto y largo en los muros, losas y distancias libres de cada elemento que lo compone con referencia a los planos, situación que ocasiona que disminuya la vida útil del elemento estructural.

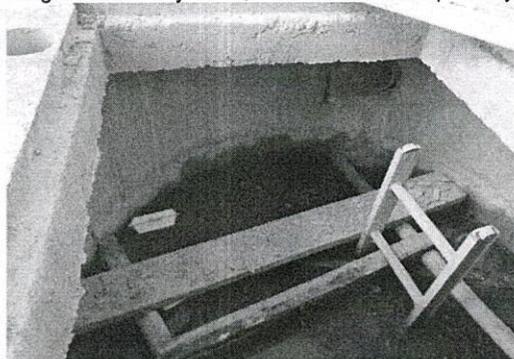
**Fotografía n.º 7.-** Vista isométrica de acabados, dimensiones y niveles topográficos de las partidas de trabajo de piso de cemento pulido y bruñado y losa superior de la cámara húmeda. Se observa, que los acabados en general cuentan con fisuras superficiales tipo piel de cocodrilo, así mismo en las entradas y salidas de las tuberías la cámara húmeda fueron perforadas y se observa resanes por esta maniobra en las estructuras, del mismo modo se observa variaciones de 1cm a 3cm de ancho, alto y largo en los muros, losas y distancias libres de cada elemento que lo compone con referencia a los planos.

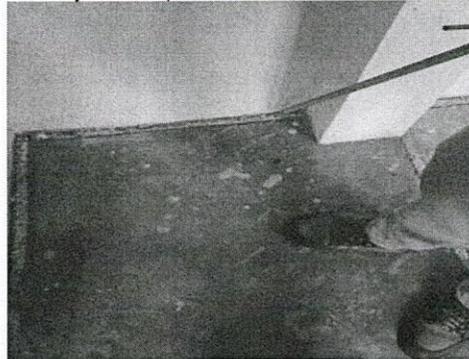
**Fotografía n.º 8.-** Vista isométrica de acabados, dimensiones y niveles topográficos de las partidas de trabajo de piso de cemento pulido y bruñado y losa superior de la cámara húmeda. Del mismo modo se observa variaciones de 1cm a 3cm de ancho, alto y largo en los muros, losas y distancias libres de cada elemento que lo compone con referencia a los planos, de las fotografías de la referencia se concluye que estas fallas en el proceso constructivo ocasiona que disminuye la vida útil del elemento estructural y su finalidad a lo cual fue diseñado.

Cabe indicar que las fisuras de piel de cocodrilo o agrietamiento por fatiga se refiere a una serie de fisuras interconectadas causadas por acción de la exudación del mortero de concreto, se presenta como una película de material bituminoso sobre la superficie de los muros y losas del acabado del elemento estructural, que crea una superficie brillante, cristalina y reflexiva que generalmente se vuelve pegajosa. La exudación es causada por las cantidades excesivas de cemento.

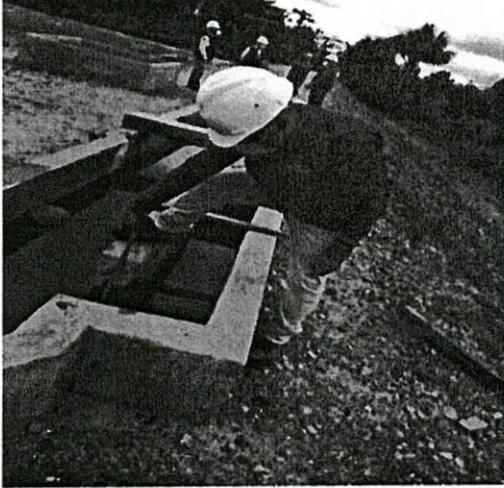
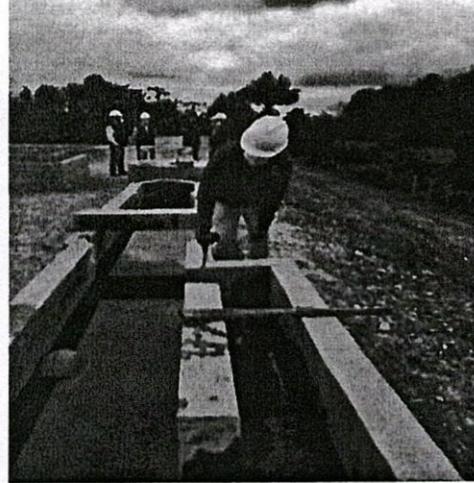
Fotografías n.º 1 y n.º 2, Cámaras de rejas y buzones de PTAR.

Se observa las partidas de trabajo de obra ejecutadas de cámara de rejas, del sistema de planta de tratamiento de aguas residuales de Barrio Unido, que no se puso las rejas de platina ni la parrilla metálica pero sin embargo la cámara de rejas tiene un acabado en general semi pulido en la parte interior de paredes y fondo de losa, así mismo falta colocar las compuertas metálicas de control y vertederos sutro en la cual se observa que no se cuenta con las dimensiones y con las guías perimetrales para la colocación de dichas partidas mencionadas, del mismo modo se observa variaciones de 1cm a 3cm de ancho, alto y largo en los muros, losas y distancias libres de cada elemento que lo compone con referencia a los planos y no siguen una linealidad en los niveles topográficos, y se observa trabajos de resane perforaciones de las estructuras para la colocación de las tuberías.

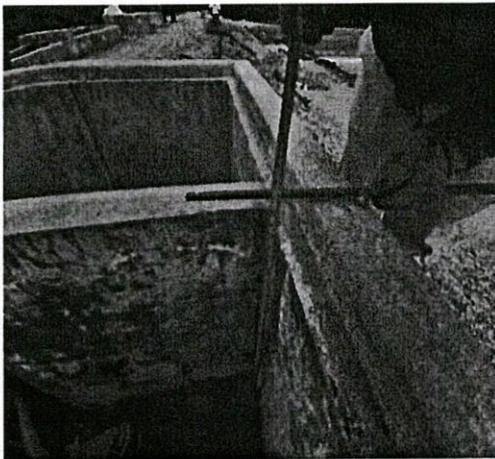
Fotografías n.º 3 y n.º 4, Caja distribuidora tipo 1, tipo 2 y tipo 3, y Caja de salidas de lagunas.

Se observa las partidas de trabajo de obra ejecutadas de Caja distribuidora tipo 1, tipo 2 y tipo 3, y Caja de salidas y entradas de lagunas y caja de cloración, que los acabados en general cuentan con fisuras superficiales tipo piel de cocodrilo, así mismo en las entradas y salidas de las tuberías las cajas

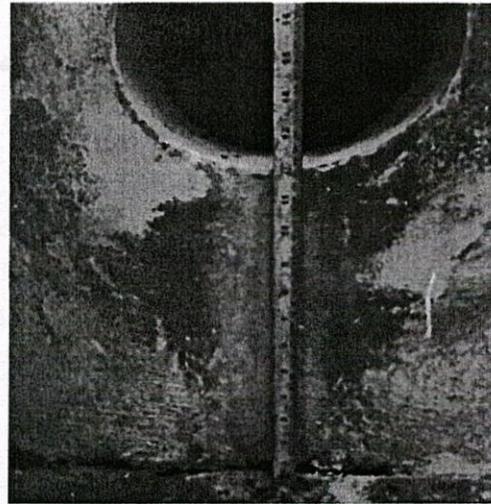
Fotografías n.º 5 y n.º 6, Caja distribuidora tipo 1, tipo 2 y tipo 3, y Caja de salidas de lagunas.

Se observa las partidas de trabajo de obra ejecutadas de Caja distribuidora tipo 1, tipo 2 y tipo 3, y Caja de salidas y entradas de lagunas y caja de cloración, que los acabados en general cuentan con fisuras superficiales tipo piel de cocodrilo, así mismo en las entradas y salidas de las tuberías las cajas fueron perforados y se observa resanes por esta maniobra en las estructuras, del mismo modo se observa variaciones de 1cm a 3cm de ancho, alto y largo en los muros, losas y distancias libres de cada elemento que lo compone con referencia a los planos.

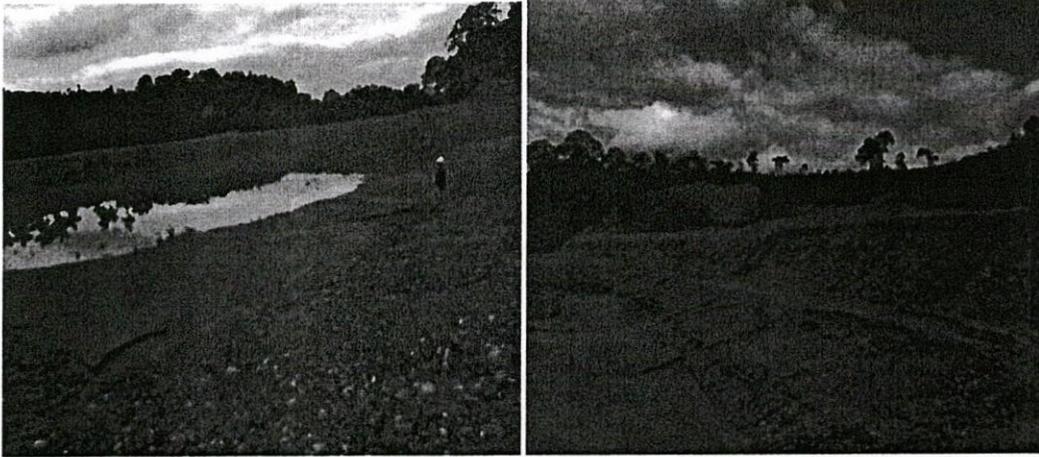
Fotografías n.º 9 y n.º 10, lagunas proyectadas del sistema de PTAR de Pampa Yurac.

Se observa las partidas de trabajo de obra ejecutadas de movimiento de tierras de relleno y compactado masiva con material propio, y construcción de laguna de estabilización de perfilado y nivelado de talud y fondos con máquina, de las lagunas de estabilización del sistema de planta de tratamiento de aguas residuales de Pampa Yurac, que a un no ha finalizado los trabajos toda vez que se observa que se ejecutó las partidas de trabajo de tres lagunas de estabilización de perfilado y nivelado de talud y fondos con máquina, así mismo se observa que los taludes y fondos de las laguna fueron saturados por las aguas de las lluvias y el lavado superficial de material fino (arcilla) de los taludes de las lagunas de estabilización y de los terraplenes conformados.

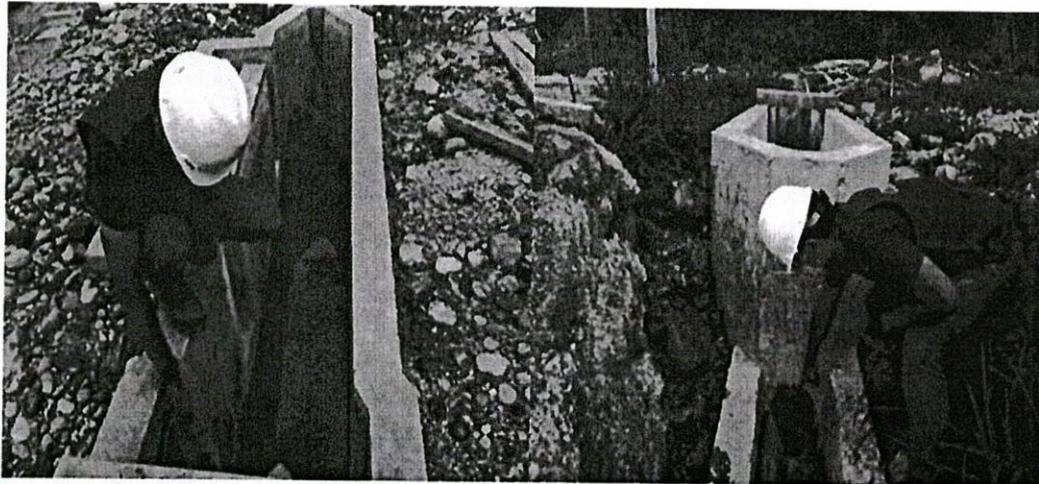
Fotografías n.º 1 y n.º 2, Cámaras de rejas y buzones de PTAR.

04.02.04	CÁMARA DE REJAS		En el sistema de planta de tratamiento de aguas residuales de los cinco Caseríos mencionados, se ejecutaron las partidas de trabajo de cámara de rejjas, donde se observa modificaciones de la dimensiones y ubicaciones en la parte de arquitectónica de la estructura, con acabados con fisuras superficial y grietas superficiales y así mismo falta colocar los anclajes para la rejilla metálica, es de indicar también que en las entradas y salidas de las tuberías en la cámara de rejjas se realizó perforaciones y resanes en la estructura.

Se observa las partidas de trabajo de obra ejecutadas de cámara de rejas, del sistema de planta de tratamiento de aguas residuales de los Caseríos de Alto Shambillo, Érica, Libertad, Triunfadores y Emilio Barbaran, que no se puso las rejas de platina ni la parrilla metálica pero sin embargo la cámara de rejas tiene un acabado en general semi pulido en la parte interior de paredes y fondo de losa, así mismo falta colocar las compuertas metálicas de control y vertederos sutor en la cual se observa que no se cuenta con las dimensiones y con las guías perimetrales para la colocación de dichas partidas mencionadas, del mismo modo se observa variaciones de 1cm a 3cm de ancho, alto y largo en los muros, losas y distancias libres de cada elemento que lo compone con referencia a los planos y no siguen una linealidad en los niveles topográficos, y se observa trabajos de resane perforaciones de las estructuras para la colocación de las tuberías.

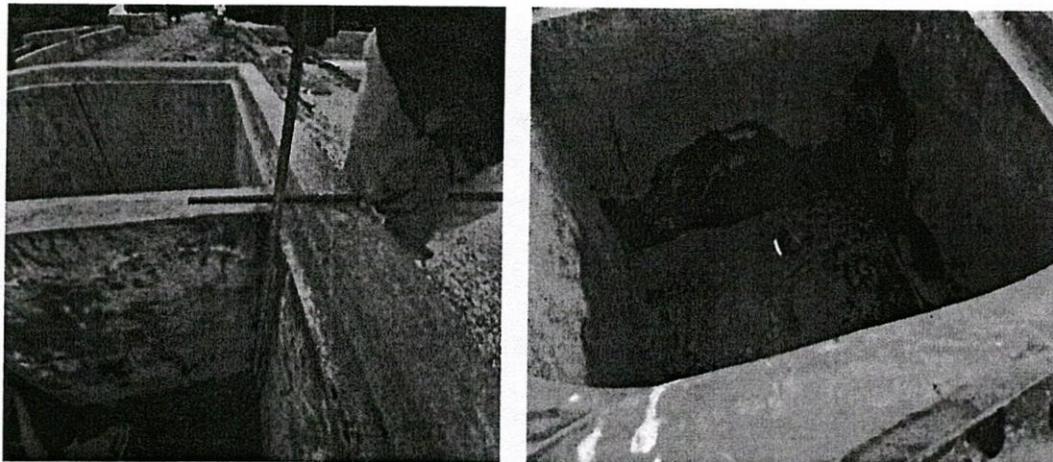
Fotografías n.º 3 y n.º 4, Caja distribuidora tipo 1, tipo 2 y tipo 3, y Caja de salidas de lagunas.

04.02.05	OBRAS DE ARTE		En las partidas de obras de arte ejecutadas de la PTAR se observa modificaciones en las dimensiones de ancho, altura y longitud de las paredes y distancias libres de los componentes que lo conforman, los acabados cuentan con fisuras y grietas superficiales y con perforaciones y resanes de la estructura.

Se observa las partidas de trabajo de obra ejecutadas de Caja distribuidora tipo 1, tipo 2 y tipo 3, y Caja de salidas y entradas de lagunas y cámara de contacto de cloración, que los acabados en general cuentan con fisuras superficiales tipo piel de cocodrilo, así mismo en las entradas y salidas de las tuberías las cajas fueron perforados, del mismo modo se observa variaciones de 1cm a 3cm de ancho, alto y largo en los muros, losas y distancias libres de cada elemento que lo compone con referencia a los planos.

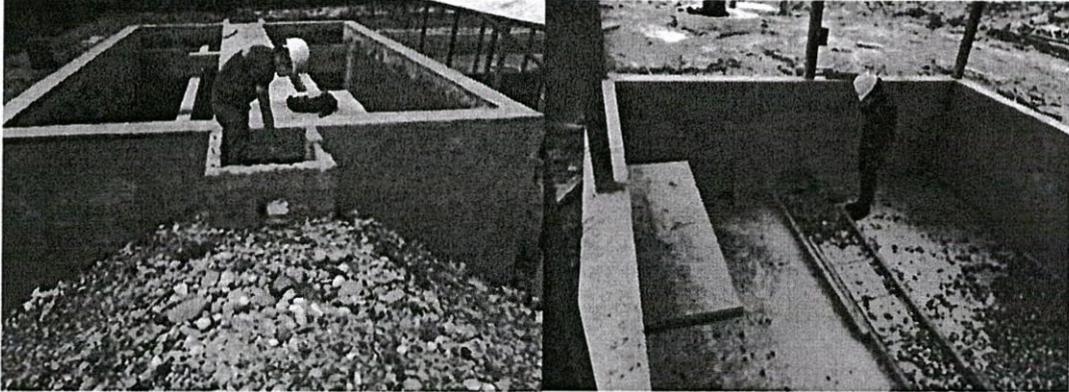
Fotografías n.º 5 y n.º 6, Tanque Imhoff y Lecho de Secado.

04.02.07	TANQUE IMHOFF		En las partidas de trabajo del tanque imhoff ejecutadas de la PTAR se observa modificaciones en las dimensiones de ancho, altura y longitud de las paredes y distancias libres de los componentes que lo conforman, los acabados cuentan con fisuras y grietas superficiales y con perforaciones y resanes de la estructura.

04.02.08	LECHO SECADO		En la PTAR del Caserío Libertad se observa columnas de madera con grietas y con ojos en la madera, así mismo la cartela de los tijerales están fisuradas.

Se observa las partidas de trabajo de obra ejecutadas de Tanque Imhoff y Lecho de Secado, que los acabados en general cuentan con fisuras superficiales tipo piel de cocodrilo, así mismo en las entradas y salidas de las tuberías las cajas fueron perforados y se observa resanes por esta manobra en las estructuras, del mismo modo se observa variaciones de 1cm a 3cm de ancho, alto y largo en los muros, losas y distancias libres de cada elemento que lo compone con referencia a los planos.

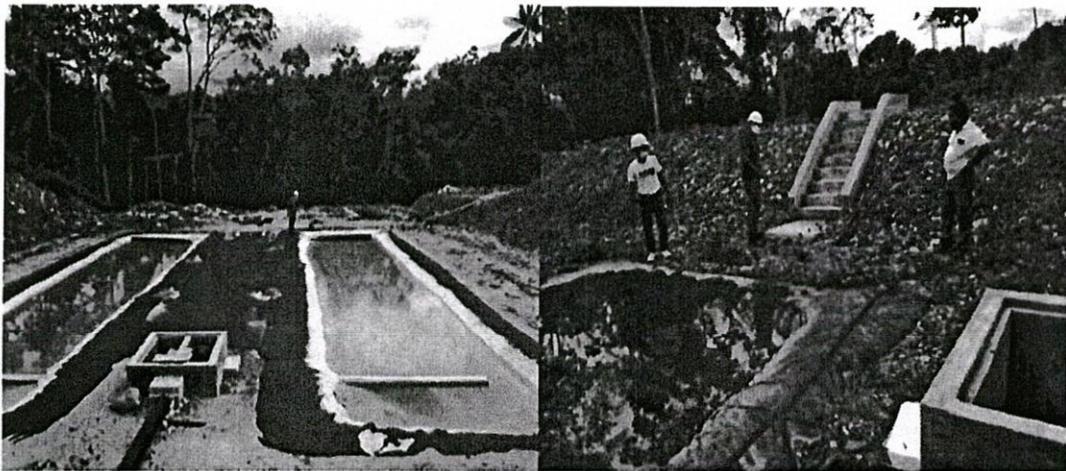
Fotografías n.º 7 y n.º 8, Suministro e instalación de geo membrana en las PTAR.

Se observa las partidas de trabajo de obra ejecutadas de suministro e instalación de geo membrana, en los Caseríos de Alto Shambillo, Érica, Libertad, Triunfadores y Emilio Barbaran construidas; la construcción de los terraplenes con material de préstamo y de corte en el sistema de planta de tratamiento de aguas residuales, así mismo se observa que los taludes de los terraplenes conformados fueron lavados la capa superficial de material fino (arcilla) por las aguas de lluvia.

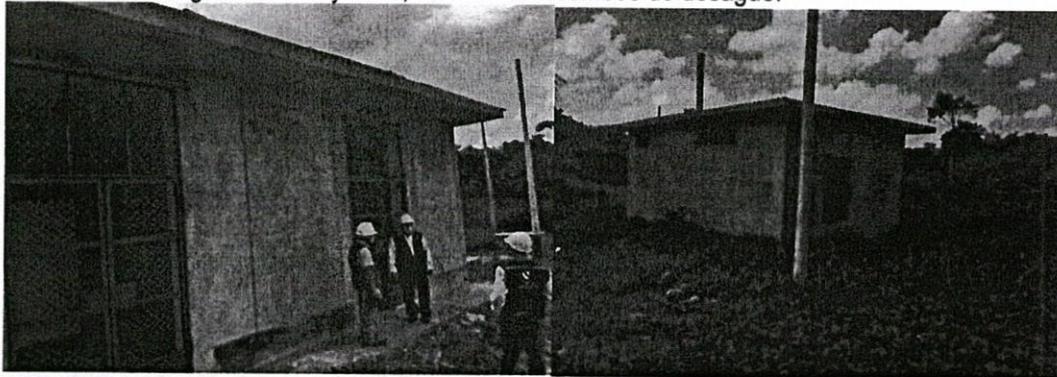
Fotografías n.º 1 y n.º 2, Cámaras de bombeo de desagüe.

Se observa las partidas de trabajo ejecutadas de arquitectura, de la infraestructura cámara de bombeo de desagüe, de las localidades de Barrio Unido, Barrio Cerro san Cosme, Barrio Nuevo San Pedro, Tony Tang, Víctor Pinedo, 24 de Junio, Caserío Anexo B, Caserío 15 de Agosto, Emilio Barbaran, Miraflores y Maguiña, Caserío Sol de Aguaitia y Triunfadores, Caserío Libertad y Intersección Barrio Pampa Yurac, los acabados en general en la parte interior y exterior de paredes y de losa cuentan con fisuras y resanes, del mismo modo se observa variaciones de 1cm a 3cm de ancho, alto y largo en los muros, losas y distancias libres de cada elemento que lo compone con referencia a los planos y no siguen una linealidad en los niveles topográficos, además se observa trabajos de resane perforaciones de las estructuras para la colocación de las tuberías.

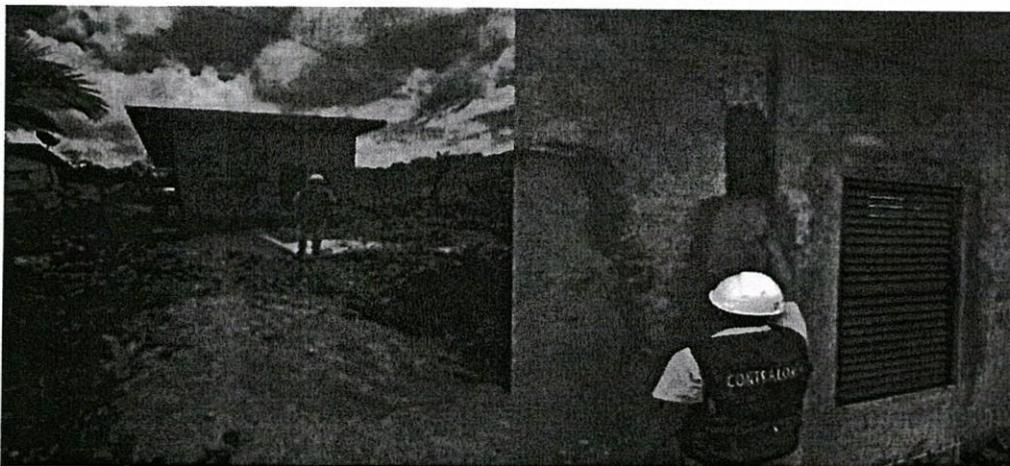
Fotografías n.º 3 y n.º 4, Cámara de rejillas de la cámara de bombeo.

También se evidencio las partidas de trabajo ejecutadas de cámara de rejillas, que los acabados en general cuentan con fisuras superficiales tipo piel de cocodrilo, así mismo en las entradas y salidas de las tuberías las cajas fueron perforados, de igual forma se observa variaciones de 1cm a 3cm de ancho, alto y largo en los muros, losas y distancias libres de cada elemento que lo compone con referencia a los planos, es de indicar también que no cuenta con el pedestal de válvula de compuerta tipo cuchilla, rejilla de platina y escalera de gato.

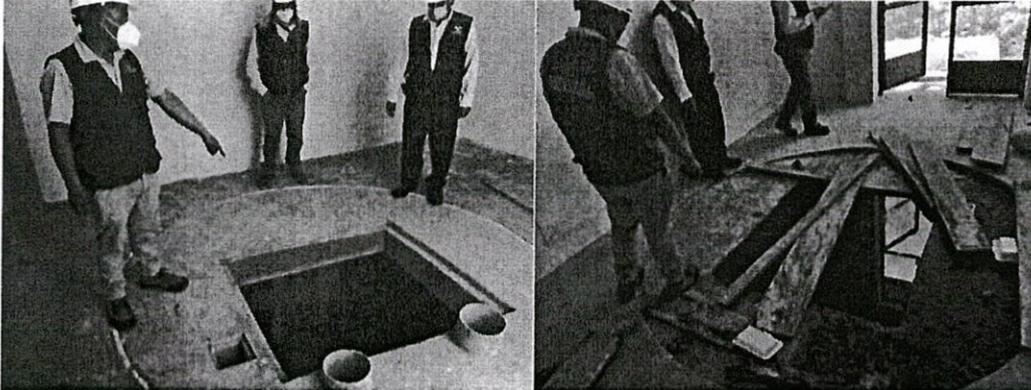
Fotografías n.º 5 y n.º 6, Cámara de válvulas y la cámara húmeda.

Además se constató que las partidas de trabajo ejecutadas de cámara de válvulas y la cámara húmeda, que los acabados en general cuentan con fisuras superficiales tipo piel de cocodrilo, así mismo en las entradas y salidas de las tuberías la cámara húmeda fueron perforados y se observa resanes en las estructuras, del mismo modo se observa variaciones de 1cm a 3cm de ancho, alto y largo en los muros, losas y distancias libres de cada elemento que lo compone con referencia a los planos.

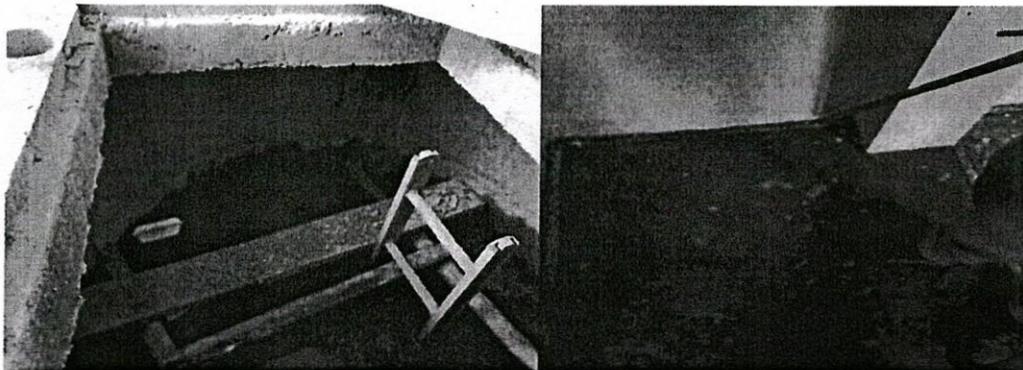
Fotografías n.º 7 y n.º 8, Piso de cemento pulido y bruñado y losa superior de la cámara húmeda.

Finalmente, se observa las partidas de trabajo ejecutadas de piso de cemento pulido y bruñado y losa superior de la cámara húmeda, que los acabados en general cuentan con fisuras superficiales tipo piel de cocodrilo, así mismo en las entradas y salidas de las tuberías la cámara húmeda fueron perforados y se observa resanes por esta manobra en las estructuras, del mismo modo se observa variaciones de 1cm a 3cm de ancho, alto y largo en los muros, losas y distancias libres de cada elemento que lo compone con referencia a los planos.
