INFORME DE VISITA DE CONTROL
N° 002-2020-OCI/4442-SVC

VISITA DE CONTROL
HOSPITAL REGIONAL DE LORETO "FELIPE ARRIOLA
IGLESIAS"
PUNCHANA, MAYNAS, LORETO

"ESTADO SITUACIONAL DE LA CENTRAL DE
ESTERILIZACIÓN DEL HOSPITAL REGIONAL DE LORETO"

PERÍODO DE EVALUACIÓN:
DEL 17 AL 21 DE SETIEMBRE DE 2020

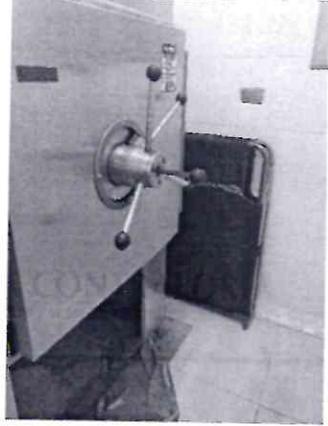
Durante la visita de control realizada a la Central de Esterilización de la Entidad, realizada el 16 de setiembre de 2020, se advirtió que el autoclave n.º 2¹ viene funcionando de manera parcial, debido a que el punto conectado a su propio generador se encontraba apagado; De acuerdo a lo manifestado por la Lic. Silvia Montoya Torres, jefa de enfermeras del Servicio de Central de Esterilización en Acta de Inspección n.º 001-2020-OCI-GRL-DRS-L/30.50.02 de 16 de setiembre de 2020, "(...) la autoclave n.º 2 que fue repotenciado con su propio generador se malogró a los 2 meses de instalación". En ese sentido, la Central de Esterilización trabaja con la citada autoclave por horas, de acuerdo a lo que la red del hospital le brinda.

IMAGEN N° 1
AUTOCLAVE N° 2 DE LA CENTRAL DE ESTERILIZACIÓN, FUNCIONANDO DE MANERA PARCIAL

<p>Autoclave n.° 2 repotenciado</p>	<p>Autoclave n.° 2 repotenciado con el punto azul apagado que corresponde a su propio generador</p>
Toma n.° 3	Toma n.° 4

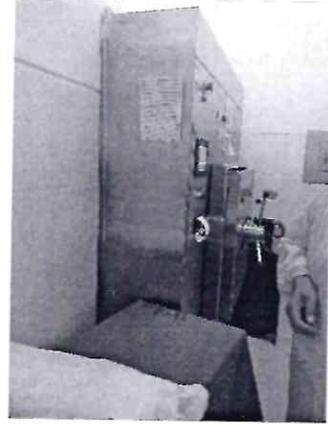
Por otro lado, se pudo observar, que la autoclave n.º 2 no tiene un área de acceso directo para el personal de mantenimiento y no cuenta con buena ventilación. La situación advertida se muestra en las imágenes siguientes:

<p>Autoclave n.° 2 sin área de acceso directo para mantenimiento</p>	<p>Autoclave n.° 2 con goteos de agua</p>

Es recomendable que el área de instalación de las autoclaves, deben ser permanentemente accesibles al personal de mantenimiento y bien ventilado para contrarrestar las altas temperaturas que produce. De ser posible tendrá acceso directo, a fin de que cuando los equipos reciban mantenimiento este no interfiera con el funcionamiento de la central de esterilización.

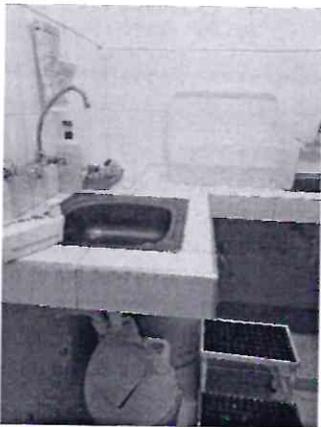
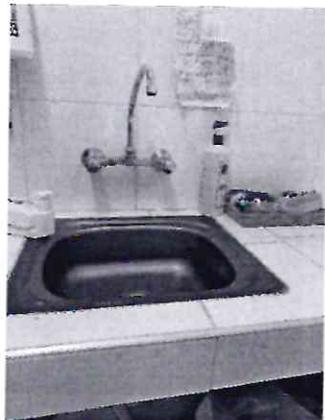
Durante la visita de control realizada a la Central de Esterilización de la Entidad, realizada el 16 de setiembre de 2020, se advirtió que no cuenta con piletta o receptáculo para lavado de instrumental, lavadero con pozas y escurridor y lava manos y grifería con sensor de apertura y cierre que estable la NTS n.º 119- MINSA/DGIEM-V01 - Norma Técnica de Salud "Infraestructura y equipamiento de los establecimientos de salud del tercer nivel de atención".

IMAGEN N° 2
LAVADEROS COLOCADOS EN EL ÁREA ROJA DE LA CENTRAL DE ESTERILIZACIÓN

Lavadero del área roja	Lavadero del área roja, sin poza profunda

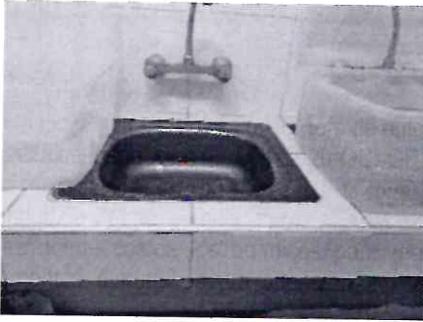
- Deberán ser profundas, a fin de evitar salpicaduras durante la tarea y permitir la correcta inmersión de los elementos, un factor clave para la correcta limpieza de los mismos.

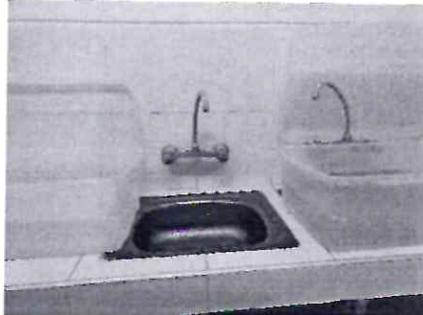
Lavadero del área roja	Lavadero del área roja, sin poza profunda que exige utilizar recipientes adicionales para la desinfección.

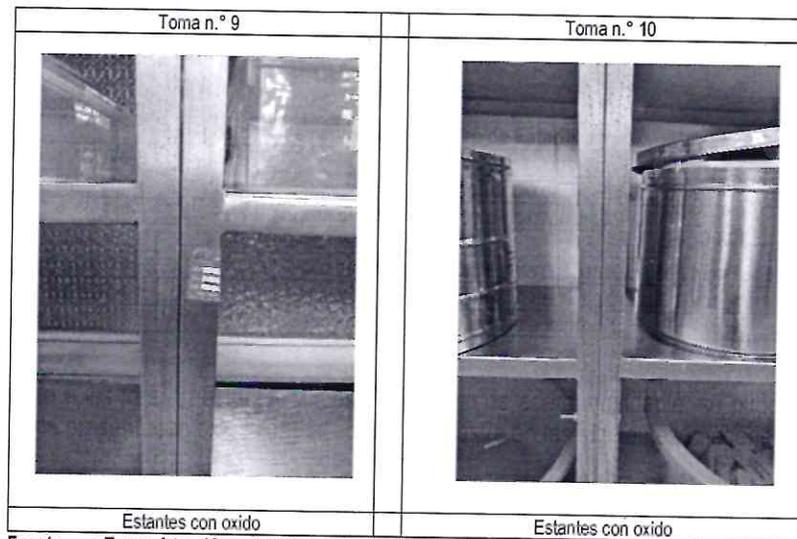
IMAGEN N° 3
ESTANTES ENTREGADOS AL CENTRO DE ESTERILIZACIÓN

Respecto a los tres (3) estantes y mesa de trabajo de acero inoxidable, se pudo observar que todos presentaban oxidación, tal como se muestra en las siguientes imágenes:

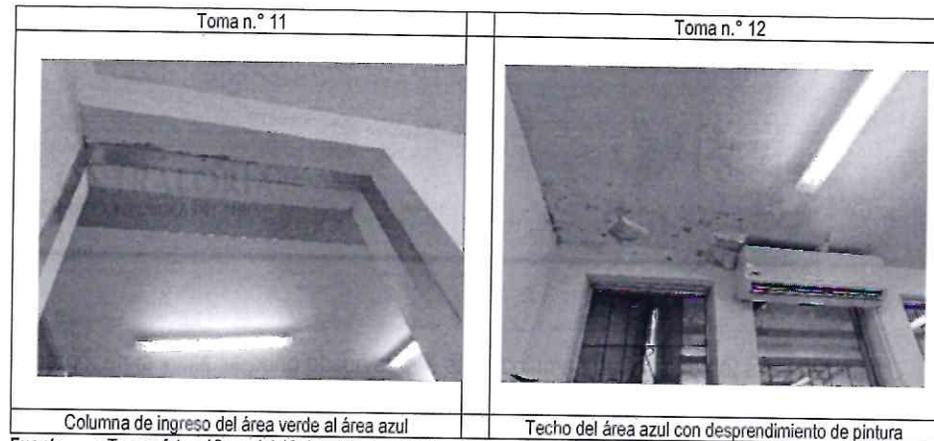
IMAGEN N° 4
TECHOS CON PRESENCIA DE HUMEDAD EN LAS ÁREAS VERDE Y AZUL

Sin embargo, en la visita se pudo observar que en la columna de ingreso del área verde al área azul existe humedad; asimismo, el techo del área azul, cerca al aire acondicionado se encuentra con rastros de humedad y desprendimiento de la pintura. Tal como se puede observar en las siguientes tomas fotográficas:

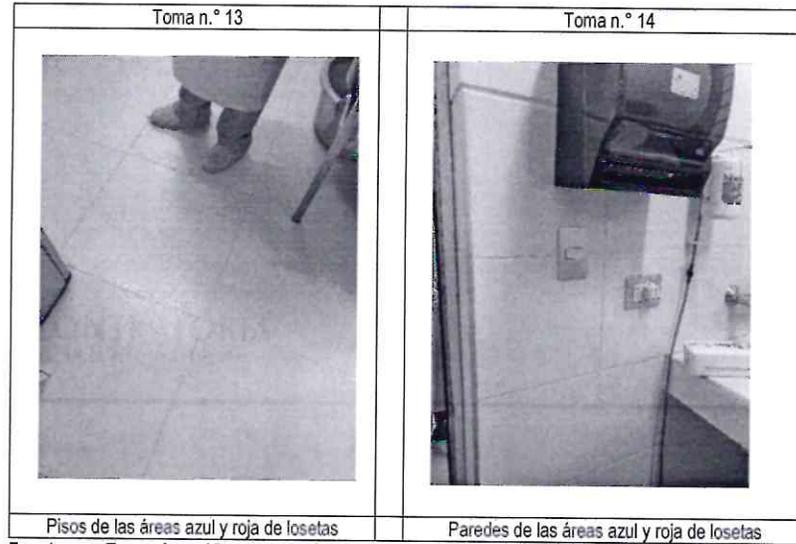
IMAGEN N° 5
PISOS Y PAREDES DE LAS ÁREAS AZUL Y ROJO DE LOSETAS

Sin embargo, se observó que el piso y las paredes de las áreas azul y rojo fueron cambiadas por losetas y no vinílico. Tal como se muestra en las siguientes imágenes:

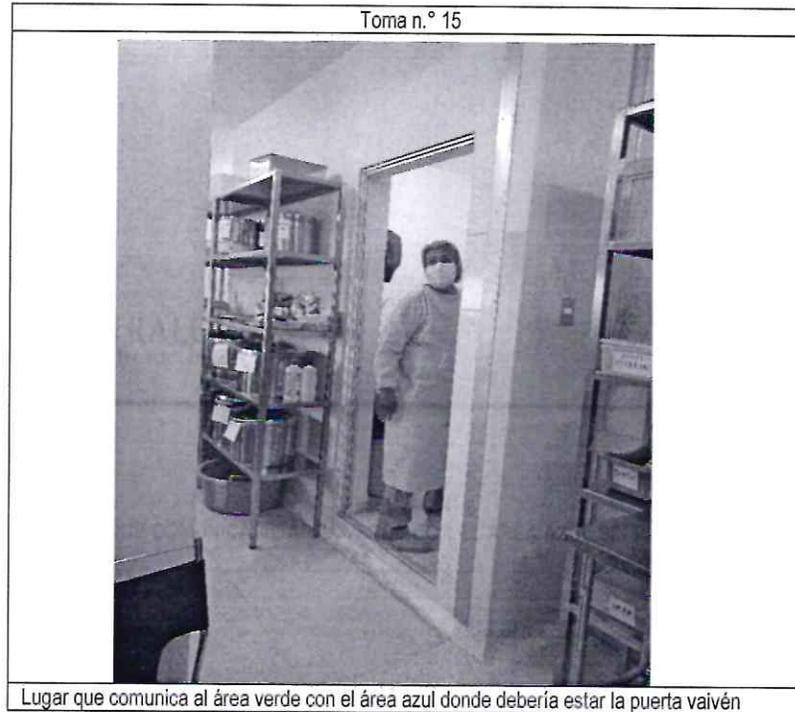
IMAGEN N° 6
LUGAR QUE COMUNICA AL ÁREA VERDE CON EL ÁREA AZUL SIN PUERTA VAIVÉN

Sin embargo, en la visita realizada por este Órgano de Control no se observó la existencia de puerta vaivén; de acuerdo a lo manifestado por la Lic. Silvia Montoya Torres, jefa de enfermeras del Servicio de Central de Esterilización en Acta de Inspección n.º 001-2020-OCI-GRL-DRS-L/30.50.02 de 16 de setiembre de 2020, “(...) la puerta vaivén debería estar instalada en el área que comunica al área verde con el área azul ...”. Lo que se puede observar en las siguientes tomas fotográficas:

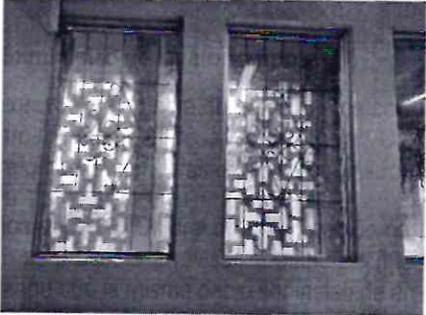
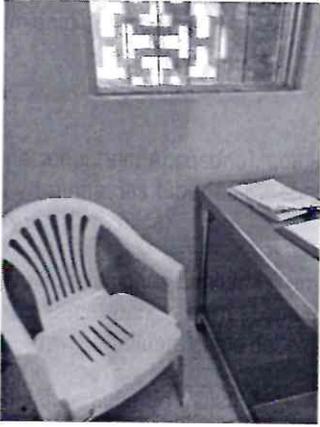
IMAGEN N° 7
LUGAR DONDE SE DEBIÓ REALIZAR LA INSTALACIÓN SANITARIA DE ACUERDO A PLANO

Sin embargo, en la Central de Esterilización no se observó instalaciones sanitarias; en ese sentido, se procedió a revisar el plano adjunto en el expediente técnico correspondiente, observando que la misma debió ser instalada en el área verde. (Se adjunta copia del plano).

Lugar donde debería estar las instalaciones sanitarias	Lugar donde debería estar las instalaciones sanitarias
