**INFORME DE HITO DE CONTROL**

**N° 003-2020-OCI/5332-SCC**

**EJECUCIÓN DE LA OBRA: “AMPLIACIÓN DE LOS  
SERVICIOS DE EDUCACIÓN SECUNDARIA DE LA  
INSTITUCIÓN EDUCATIVA N° 88033 – JOSÉ MARÍA  
ARGUEDAS, DISTRITO DE CHIMBOTE, PROVINCIA DEL  
SANTA – ANCASH – SALDO DE OBRA – ACTUALIZADO”**

**HITO DE CONTROL N° 1: VALORIZACIÓN N° 2**

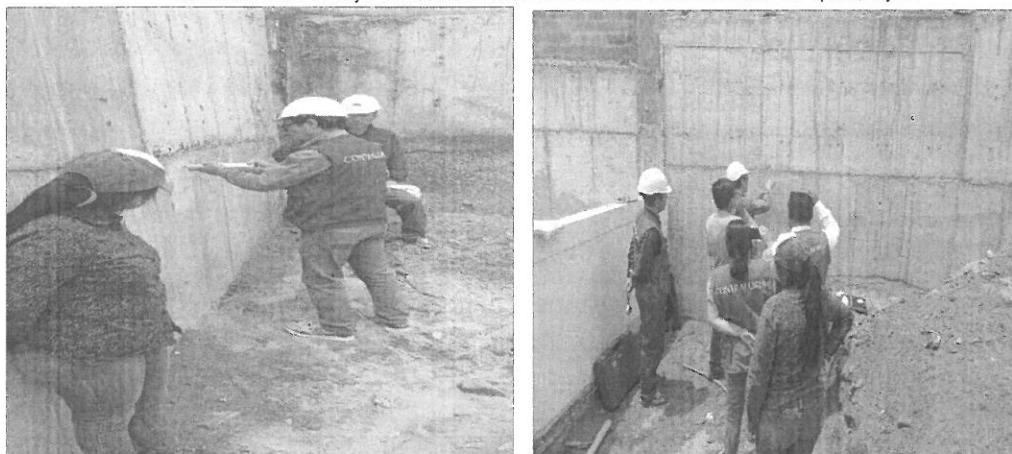
**Fotografías n.° 1 y n.° 2**

Realización del ensayo de esclerometría en los muros de contención del tipo 5, 6 y 7.

De los cuadros anteriores, se puede observar que aproximadamente la resistencia a la compresión del concreto utilizado para la construcción de los muros de contención del tipo 5, 6 y 7 (donde se realizó el ensayo de esclerometría), se encuentra muy por debajo de la resistencia establecida en el expediente técnico, tal como se muestra en el cuadro n.° 5.

Del cuadro n.° 5, se puede verificar que los muros de contención no cumplen con la resistencia requerida del expediente técnico (F'c= 210 kg/cm<sup>2</sup>), teniendo en cuenta que la edad del concreto utilizado es aproximadamente de 21 días.

Según las normativas nacionales e internacionales, el concreto debe alcanzar una resistencia de 210,00 kg/cm<sup>2</sup> a los 28 días de haber sido colocado. Sin embargo, los resultados obtenidos luego del ensayo de esclerometría, es decir, 105,40 kg/cm<sup>2</sup>, 111,94 kg/cm<sup>2</sup> y 114,84 kg/cm<sup>2</sup>, valores que al ser comparados con lo establecido en las especificaciones técnicas del expediente técnico, dichos resultados se encontrarían muy por debajo de la resistencia de 210,00 kg/cm<sup>2</sup>; En tal sentido, es muy probable que los muros de contención no reúnan las características requeridas y establecidas en el proyecto lo cual debe ser confirmado antes de la recepción de la obra y puesta en funcionamiento.

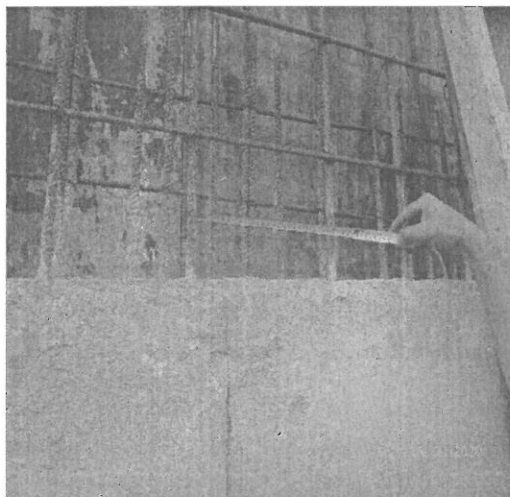
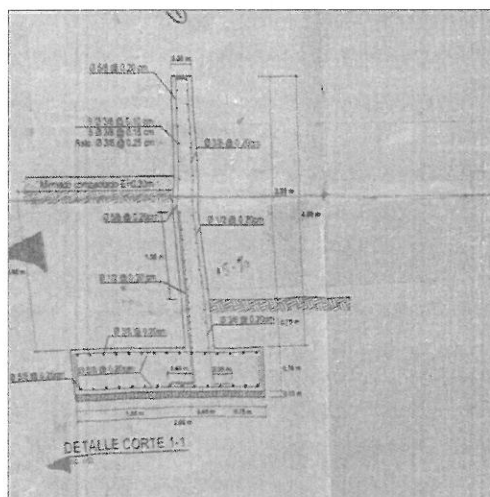
Fotografías n.º 3 y n.º 4

El 23 de enero de 2020, la comisión de control a cargo del servicio de Control Concurrente se hizo presente en el AA.HH. San Pedro donde se viene ejecutando la obra "Ampliación de los servicios de educación secundaria de la institución educativa n.º 88033 José María Arguedas, Distrito de Chimbote, provincia del Santa - Ancash - saldo de obra - actualizado", advirtiendo que en los muros de contención del cerco perimétrico, el espaciamiento de aceros verticales no se encuentran de acuerdo a lo indicado en los planos de la obra (20 cm.); toda vez que se tienen espaciamientos que varían entre 20 cm. a 30 cm.

Refuerzo de acero vertical cuyo espaciamiento es 30 cm; sin embargo según los planos el espaciamiento debe ser 20 cm.

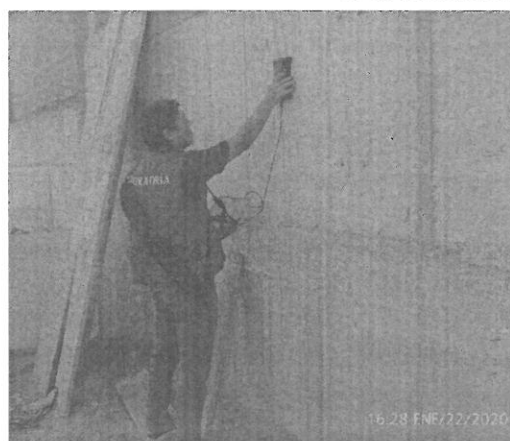
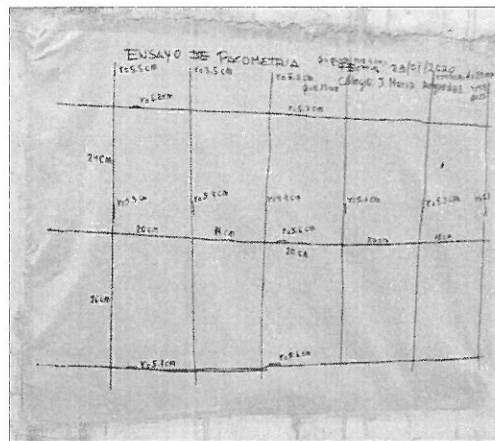
### Fotografías n.º 7 y n.º 8

Es así que, mediante el uso del pacómetro se verificó que el recubrimiento del acero de refuerzo varía desde 5.0 cm a hasta de 7.0 cm. aproximadamente. También se observó que dentro de las especificaciones técnicas y planos no se indican los valores de los recubrimientos, por lo que para este caso se tomará como referencia lo señalado en el capítulo 2 Materiales del Reglamento Nacional de Edificaciones, en el que se indica que para barras de diámetro menores a 5/8", el recubrimiento mínimo será 4 cm.

Ensayo de pacometría realizado al muro tipo 5, en el cual se verifico los recubrimientos, los cuales están por encima de los señalados en los planos.

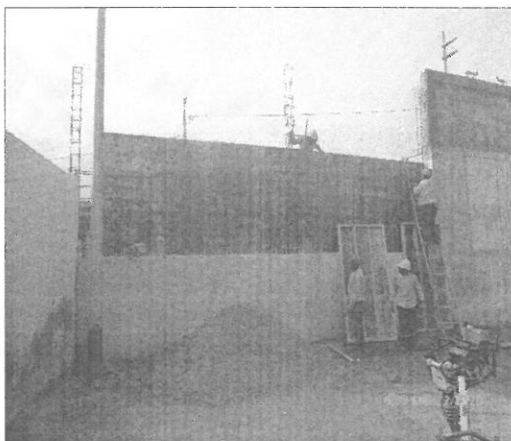
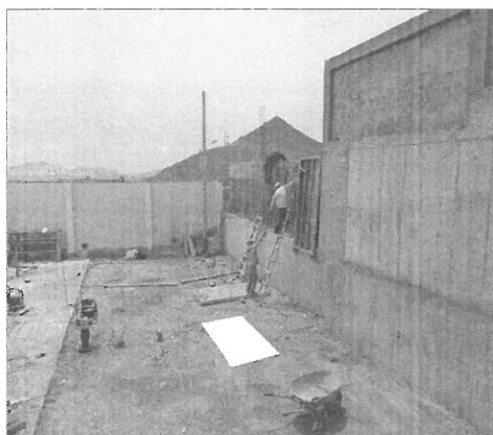
**Fotografías n.° 9 y n.° 10**

En las imágenes se muestra la construcción del muro de contención que aun continua en ejecución, sin embargo, en la valorización correspondiente al mes de diciembre se contabiliza su ejecución al 100%.

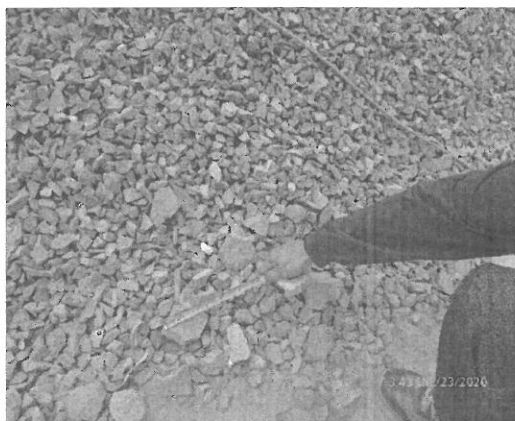
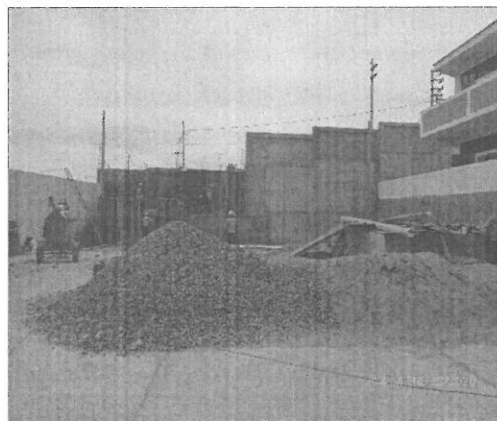
**Fotografías n.º 11 y n.º 12**

Durante la inspección a la zona del patio principal, se identificó condiciones inadecuadas de almacenamiento de los agregados, advirtiéndose la presencia de materiales expuestos a las inclemencias de la naturaleza sin el adecuado almacenamiento, esto con la finalidad de prevenir su deterioro o la incorporación de materiales extraños, como gravas de diámetros mayores a lo máximo establecido en el expediente técnico, y en otros casos se encontraba mezclado con el agregado fino, afectando al momento de la preparación de concreto, la correcta dosificación y por ende poniendo en riesgo la calidad del concreto.

Vista del agregado grueso, donde se aprecia gravas de dimensiones superiores a lo establecido, además del agregado grueso y fino mezclado.

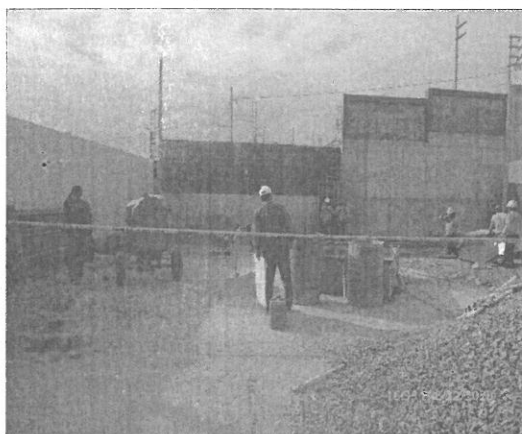
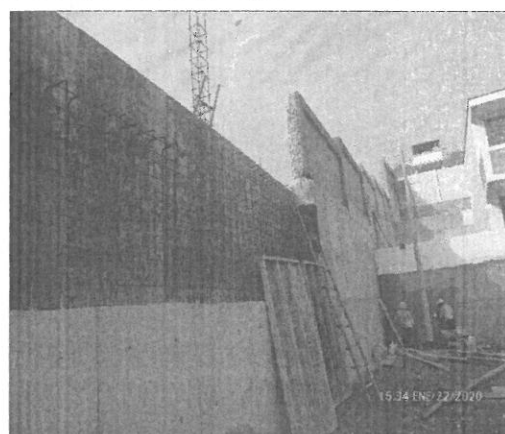
Fotografías n.° 13 y n.° 14

Se encuentra pendiente la culminación del muro de contención y la construcción del muro de ladrillo así mismo como el pintado de ambos, adicionalmente el vaciado de piso del patio principal.
