INFORME DE HITO DE CONTROL

N° 047-2020-OCI/5332-SCC

**“CONSTRUCCIÓN DE AMBIENTE COMPLEMENTARIO;
ADQUISICIÓN DE EQUIPO DE RAYOS X DIGITAL, CAMA
CLINICA RODABLE Y BOMBA DE INFUSIÓN; ADEMÁS
DE OTROS ACTIVOS EN EL (LA) EESS SIHUAS –
SIHUAS DISTRITO DE SIHUAS, PROVINCIA DE SIHUAS,
DEPARTAMENTO ANCASH”**

**HITO DE CONTROL N° 2: CONSTRUCCIÓN DEL
AMBIENTE COMPLEMENTARIO DEL IOARR**

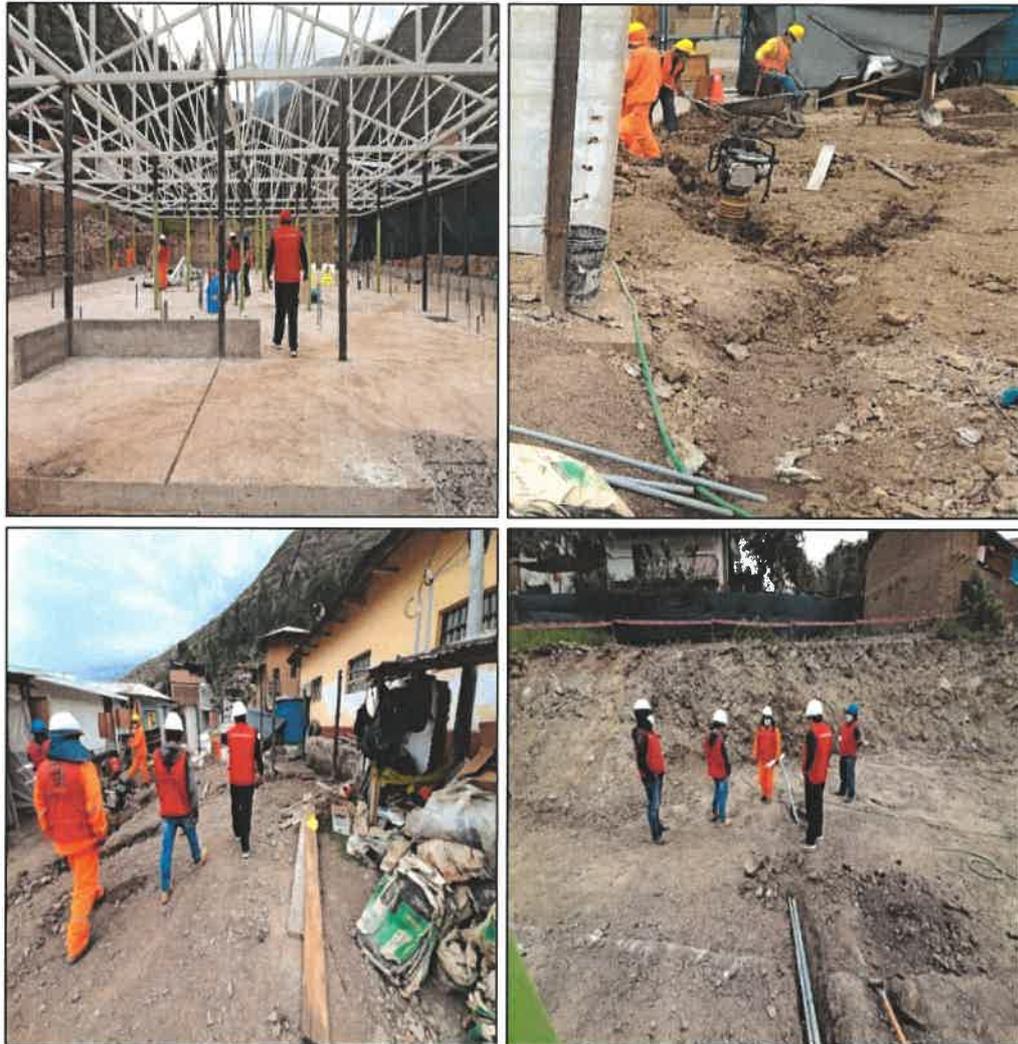
Pese a ello, durante la inspección física a la obra realizada por la comisión de control el 12 de noviembre de 2020, se ha constatado que el Consorcio Salud viene ejecutando los trabajos de construcción de ambientes del IOARR, incumpliendo con lo acordado en el Acta de Acuerdo de Suspensión de Plazo de Ejecución, situación que se ve reflejada en las siguientes tomas fotográficas:

FOTOGRAFÍAS N°S 1, 2, 3 Y 4
TRABAJOS EFECTUADOS POR EL CONSORCIO SALUD DE FECHA 12 DE NOVIEMBRE 2020

De esta manera, la comisión de control advierte que, a la fecha del presente informe, existen frentes de trabajo que vienen ejecutando partidas del expediente técnico sin inconveniente alguno, no existiendo la necesidad de una suspensión de plazo en la ejecución del IOARR y que posteriormente pueda generar ampliaciones de plazos por causales no justificadas.

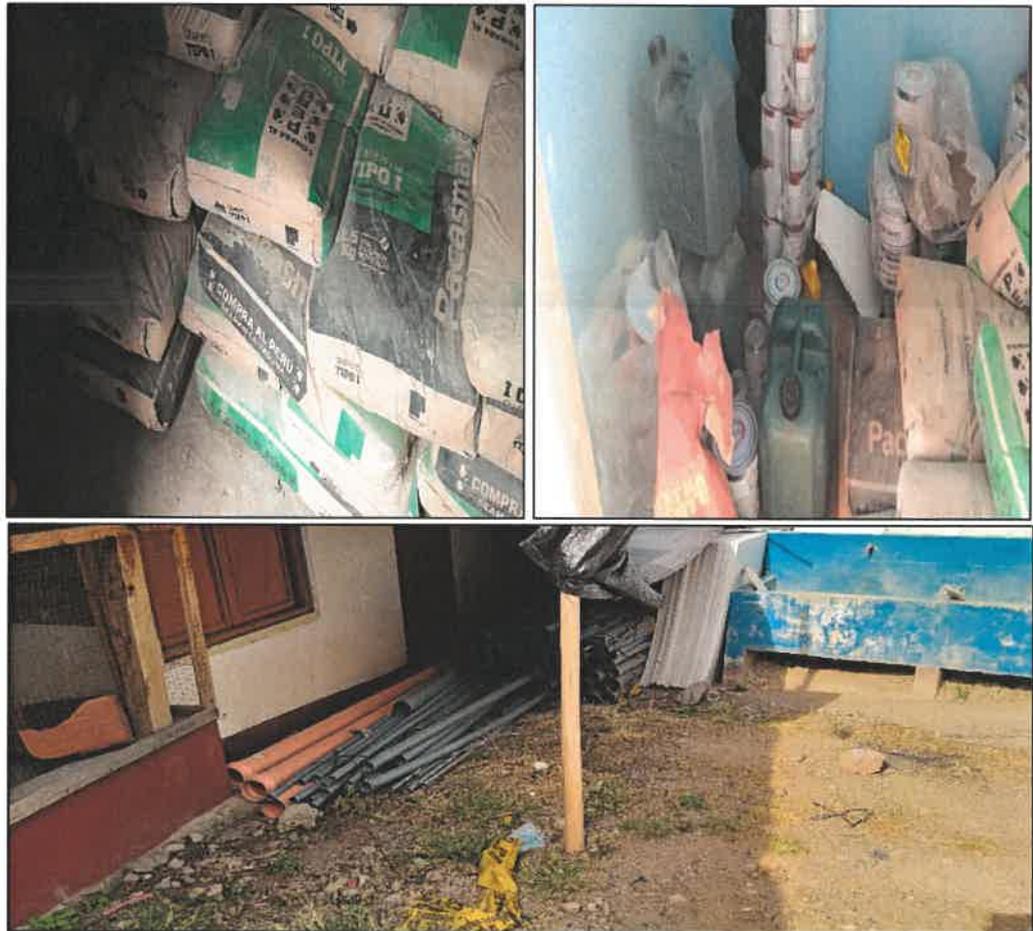
En la inspección física de obra realizada el 12 de noviembre de 2020, se identificó condiciones inadecuadas de almacenamiento de materiales, advirtiéndose la presencia de materiales expuestos a las inclemencias de la naturaleza, contaminación y mezclas de materiales de otras características diferentes, sin el adecuado almacenamiento para prevenir su deterioro o la introducción de materias extrañas, tales como cemento, pintura y tuberías, que son usados en la construcción de los ambientes del IOARR; incumpliendo lo estipulado en el numeral 3.7 de la Norma E.060 del Reglamento Nacional de Edificaciones.

- ❑ Los combustibles no cuentan con un área especial para su almacenamiento, sin contar con una ventilación adecuada para prevenir acumulación de vapores o gases en el área de almacenamiento, incumpliendo el numeral 19 de la Norma G.050, del Reglamento Nacional de Edificaciones.
- ❑ El material cementante y agregados deben de almacenarse de tal manera que se prevenga de su deterioro o de la introducción de materias extrañas, incumpliendo el numeral 3.7 de la Norma E.060 del Reglamento Nacional de Edificaciones.

FOTOGRAFÍAS N°S 5, 6 Y 7
INADECUADO ALMACENAMIENTO DE CEMENTO, COMBUSTIBLE, PINTURA Y TUBERÍAS

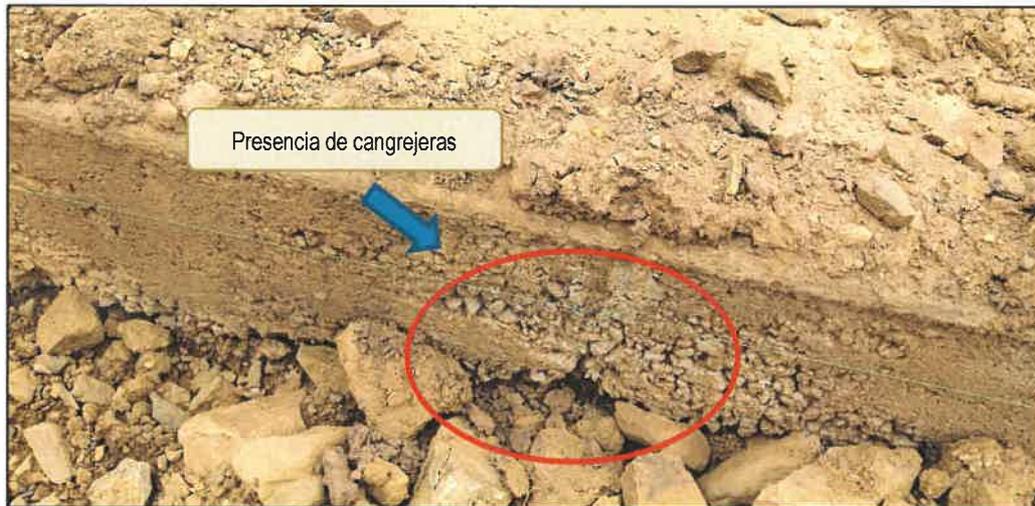
FOTOGRAFÍAS N° 8
PRESENCIA DE CANGREJERAS EN ESTRUCTURAS DE CONCRETO (VEREDAS)

La situación adversa descrita, podría generar el deterioro prematuro de las estructuras, afectando la vida útil y la calidad del IOARR.

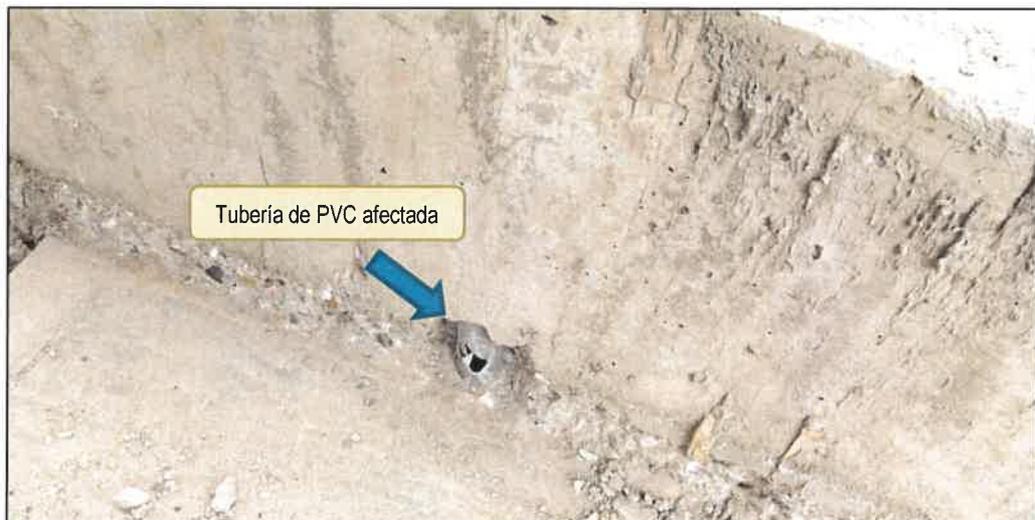
Por otro lado, se ha identificado que el personal de obra está picando parte de la losa del área que corresponde al módulo COVID - 20 camas, la misma que sobresale por más de un (01) centímetro sobre la estructura de la vereda, con la finalidad de uniformizar el tarrajeo con las columnas metálicas, las mismas que no cuentan con ningún tipo de juntas de dilatación o construcción, que separen las estructuras; asimismo, han afectado una tubería de ventilación de 2 pulgadas de PVC, al tratar de nivelar las estructuras, tal como se muestra en las tomas fotográficas siguientes:

FOTOGRAFÍAS N° 9
PICADO ENTRE LOSA Y VEREDA - AFECTACIÓN DE TUBERÍA PVC

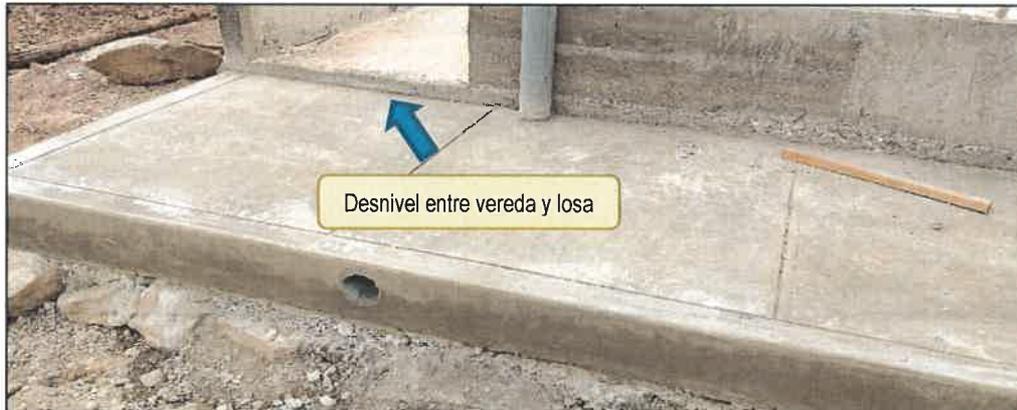
FOTOGRAFÍAS N° 10
DIFERENCIA DE NIVELES ENTRE LA VEREDA Y LA LOSA DEL MÓDULO COVID - 20 CAMAS

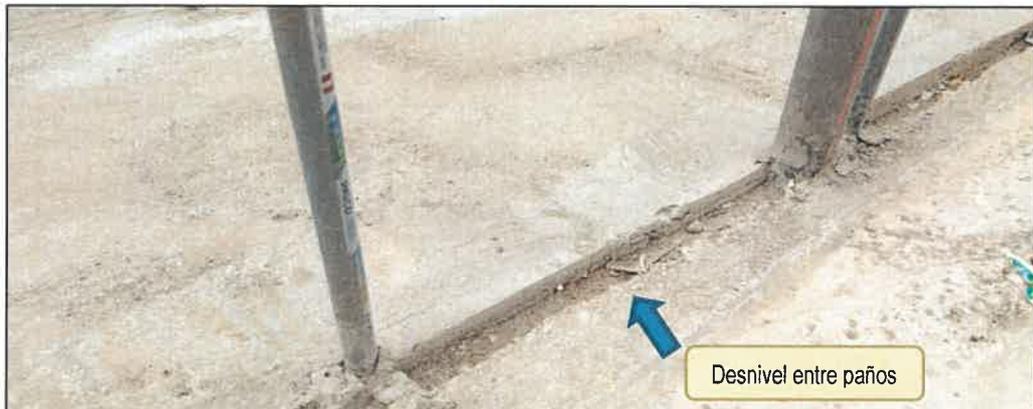
Por otro lado, en algunos paños del piso de la losa del módulo COVID – 20 camas, también existe desnivel, tal como se muestra en la toma fotográfica siguiente:

FOTOGRAFÍAS N° 11
DESNIVEL ENTRE PAÑOS DE LA LOSA MODULO COVID – 20 CAMAS

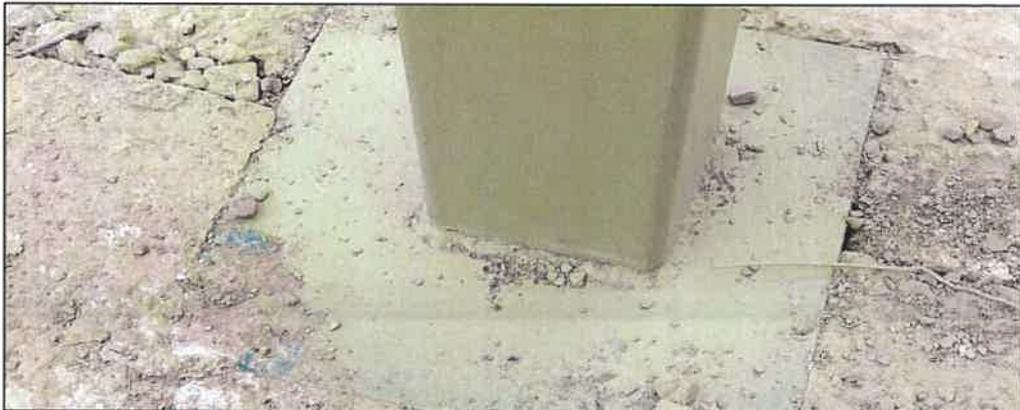
FOTOGRAFÍAS N° 12
COLUMNA DE TUBO METÁLICO QUE NACEN DE LA LOSA MACIZA

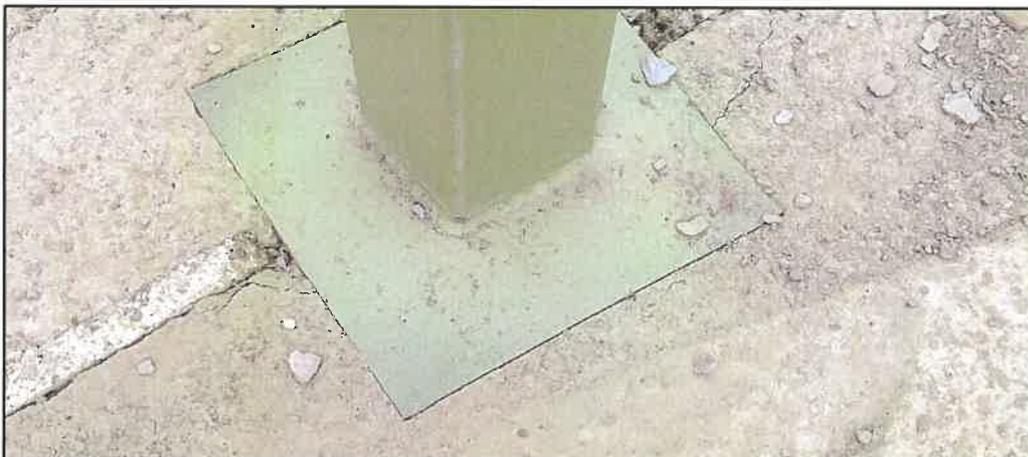
FOTOGRAFÍAS N° 13
COLUMNA DE TUBO METÁLICO QUE NACEN DE LA LOSA MACIZA CON INTERSECCIÓN DE
JUNTAS DE DILATACIÓN
