INFORME DE VISITA DE CONTROL
N° 026-2020-OCI/5338-SVC

**“ESTADO SITUACIONAL DE LA INFRAESTRUCTURA Y
EQUIPAMIENTO DE LA OBRA: MEJORAMIENTO E
IMPLEMENTACION DE LA COMPAÑÍA DE BOMBEROS
VOLUNTARIOS N° 56 DEL DISTRITO DE HUANCAVELICA,
DEPARTAMENTO DE HUANCAVELICA”**

**PERÍODO DE EVALUACIÓN:
DEL 7 AL 11 DE SETIEMBRE DE 2020**

HUANCAVELICA, 16 DE SETIEMBRE DE 2020

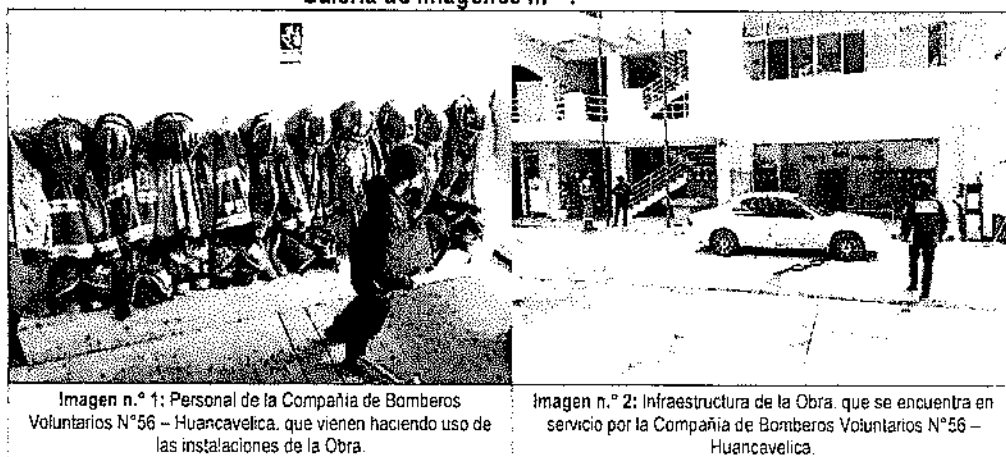
Galería de imágenes n.º 1

De la inspección física realizada a la Obra, el día 7 de setiembre de 2020, se verificó la construcción del componente infraestructura, con la ejecución de la parte estructural, arquitectónica, instalaciones eléctricas e instalaciones sanitarias, dicha infraestructura se encuentra en uso y servicio por la Compañía de Bomberos Voluntarios n.° 56 del Distrito de Huancavelica, a pesar de que la Obra, no se encuentra culminada al 100% de sus metas físicas (falta la ejecución del componente de equipamiento) y además no cuenta con

A continuación, se muestran la galería de imágenes de la infraestructura de la Obra, que se encuentra en uso y servicio por la Compañía de Bomberos Voluntarios n.º 56 del Distrito de Huancavelica.
