**INFORME DE VISITA DE CONTROL  
N° 064-2020-OCI/5338-SVC**

**“EJECUCIÓN DE LA OBRA: MEJORAMIENTO Y  
AMPLIACIÓN DE LOS SERVICIOS DEPORTIVOS DEL  
ESTADIO DEL IPD HUANCAMELICA – DISTRITO,  
PROVINCIA Y DEPARTAMENTO DE HUANCAMELICA”**

**PERÍODO DE EVALUACIÓN:  
DEL 18 AL 28 DE DICIEMBRE DE 2020**

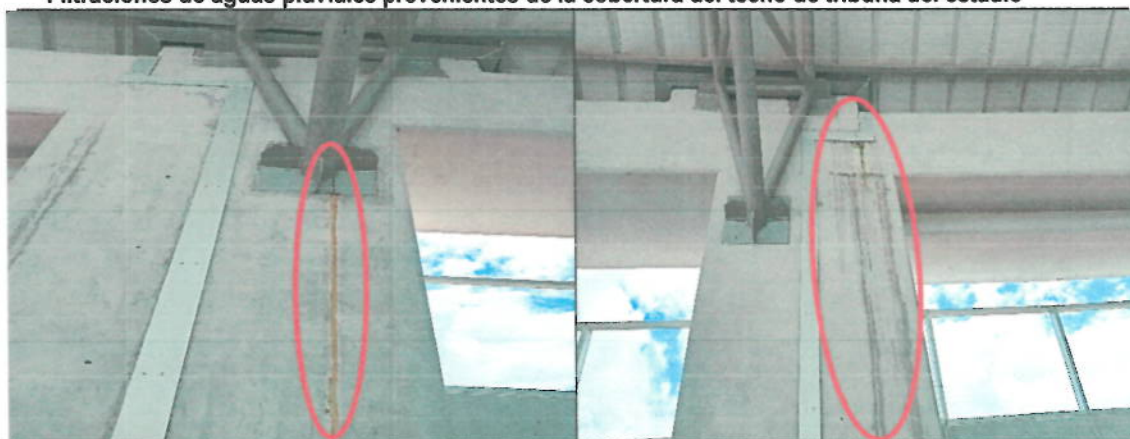
**Fotografía n.º1:** Se aprecia: filtración de aguas pluviales con presencia de óxido que desciende por las estructuras metálicas y columna.

**Fotografía n.º2:** Se aprecia: filtración de aguas pluviales con presencia de óxido que desciende por las juntas y columna.

Los hechos expuestos respecto a la filtración de agua pluviales, generan el riesgo de presentar oxido y corrosión en las estructuras metálicas, deterioro de los acabados y pintura de las vigas, columnas, muros de la tribuna principal, y afectación del área de depósitos, camerinos de árbitros y jugadores, SS. HH mujeres, varones y discapacitados, además de otras áreas administrativas del estadio, afectando la infraestructura de la obra y mayores gastos a la Entidad.

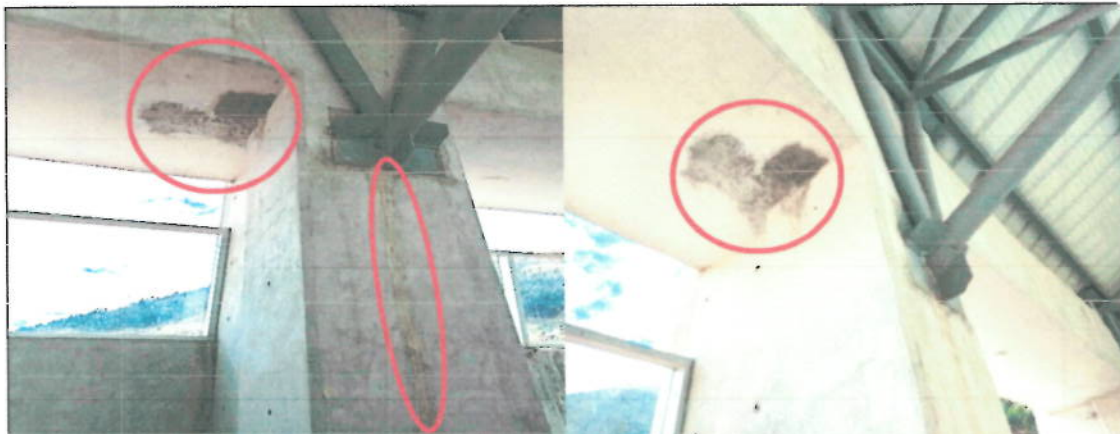
**Fotografía n.º3:** Se aprecia: humedad en la viga canal de concreto del drenaje pluvial y filtración de aguas pluviales en la columna.

**Fotografía n.º4:** Se aprecia: humedad en la viga canal de concreto del drenaje pluvial.

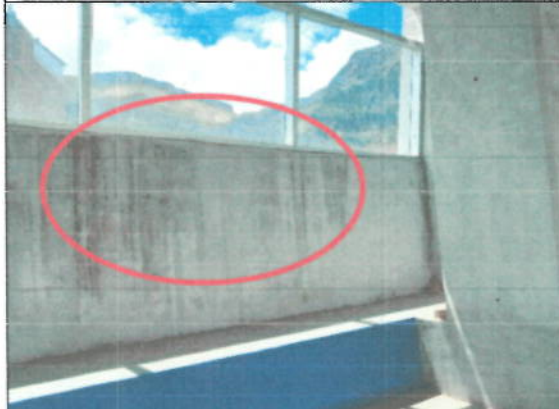
**Fotografía n.º5:** Se aprecia: humedad y filtraciones de aguas pluviales en los muros de tribuna.

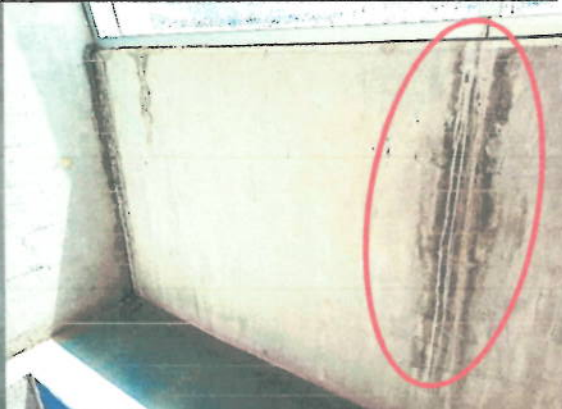
**Fotografía n.º6:** Se aprecia: humedad y filtraciones de aguas pluviales en los muros de tribuna.

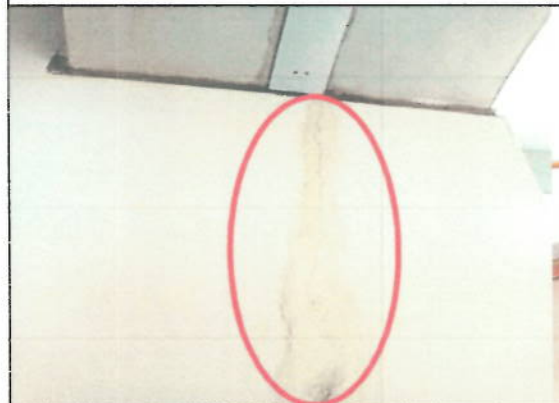
**Fotografía n.º7:** Se aprecia: filtraciones de aguas pluviales que transcurren por las juntas metálicas, afectando las paredes y muros en ambientes inferiores de la tribuna.

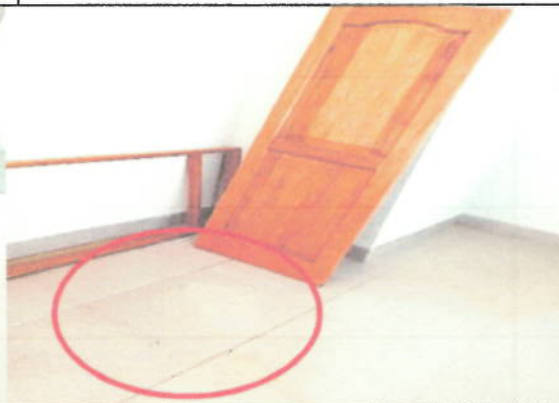
**Fotografía n.º8:** Se aprecia: emposamiento de agua pluvial en uno de los ambientes inferiores de la tribuna.

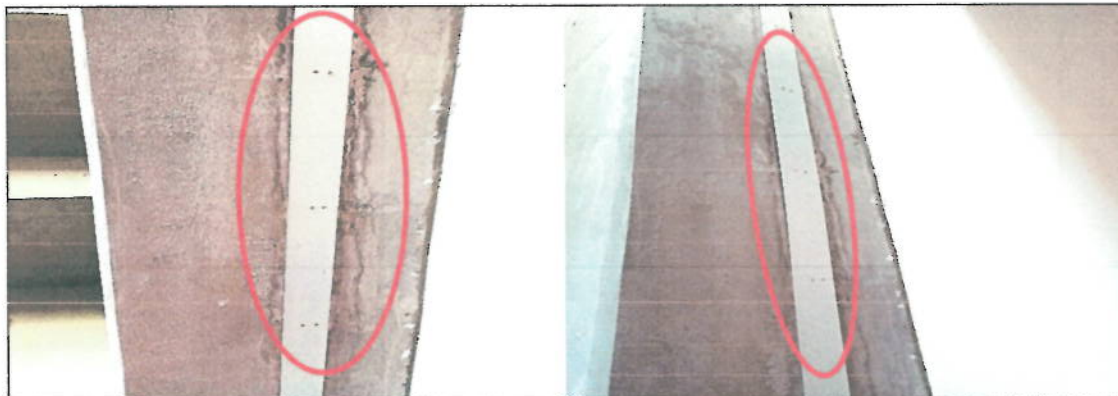
**Fotografía n.º9:** Se aprecia: filtraciones de aguas pluviales que transcurren por las juntas metálicas, afectando las paredes y muros en ambientes inferiores de la tribuna.

**Fotografía n.º10:** Se aprecia: filtraciones de aguas pluviales que transcurren por las juntas metálicas, afectando las paredes y muros en ambientes inferiores de la tribuna.

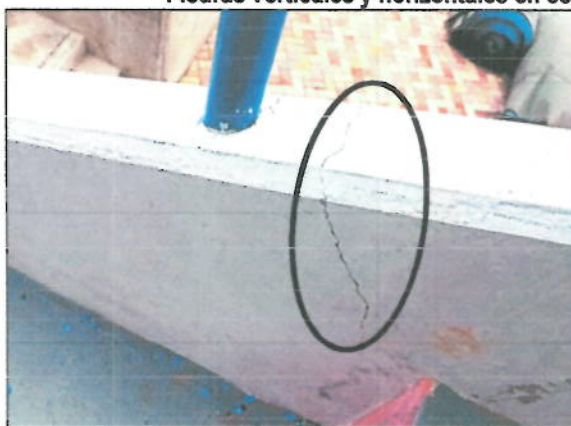
**Fotografía n.º11:** Se evidenció la existencia de fisuras verticales en el muro de la baranda derecha de la gradería, en la tribuna del lado este del estadio.

Con respecto a la presencia de fisuras en los componentes del estadio, son debido a la existencia de tensiones que sobrepasan la capacidad de resistencia de la estructura de muros o variación de presiones en la estructura, también pueden surgir por absorción y retención de humedad por mala calidad de los materiales de construcción en la unión cementos, agregados, aditivos, etc.; situación que habría incumplido con los criterios de calidad en la construcción de la obra.

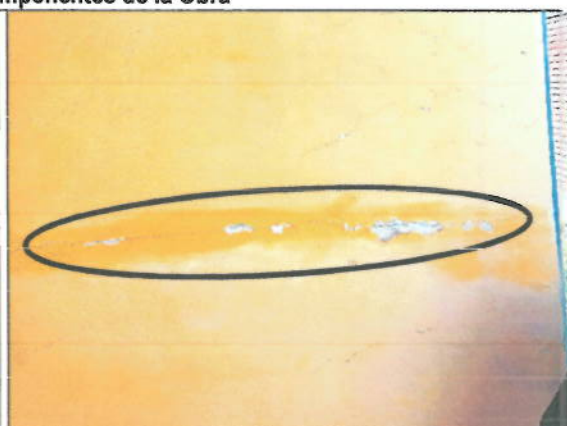
**Fotografía n.º12:** Se encontró fisuras horizontales en la mitad del muro diagonal de concreto ubicado al lado de la escalera en las cabinas de radio y tv del estadio.

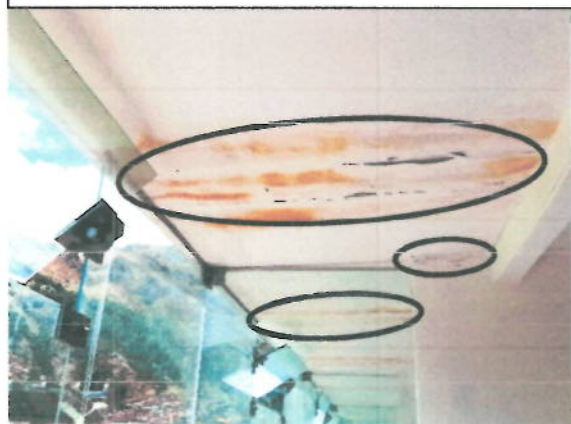
**Fotografía n.º13:** Se evidenció fisuras en los techos drywall en las cabinas de radio y tv del estadio.

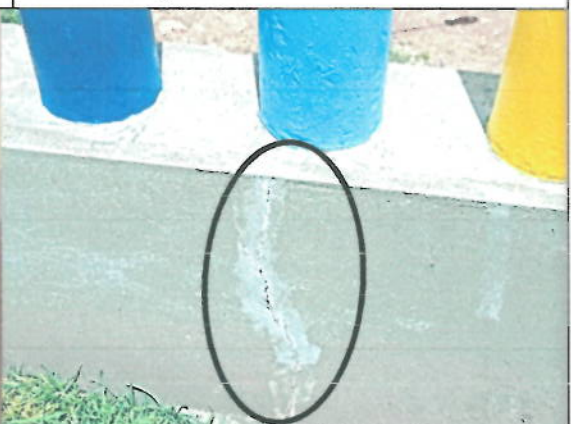
**Fotografía n.º14:** Se halló fisuras verticales en la parte superior del muro de contención (corona) ubicada en la parte posterior del campo de básquet del estadio.

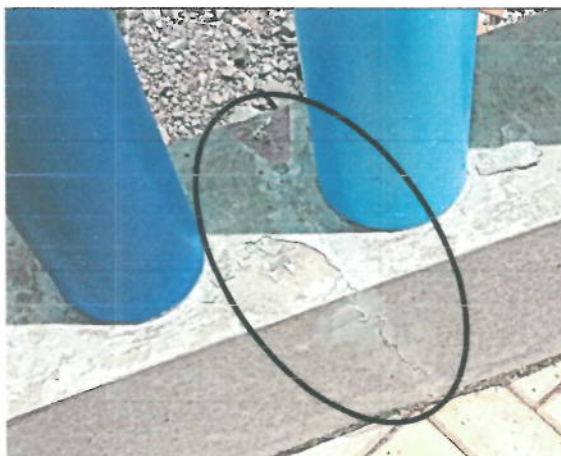
**Fotografía n.º15:** Se halló fisuras y desprendimiento de acabados en la parte superior del muro de contención (corona) ubicada en la parte posterior del campo de básquet del estadio.

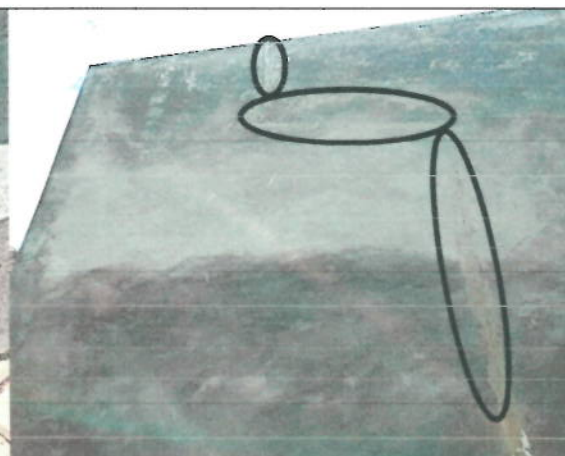
**Fotografía n.º16:** Se evidenció se fisuras horizontales y verticales pronunciadas en los muros posteriores de la boletería del estadio IPD.

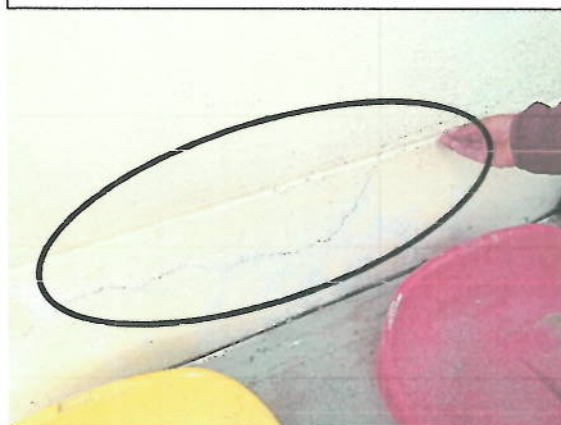
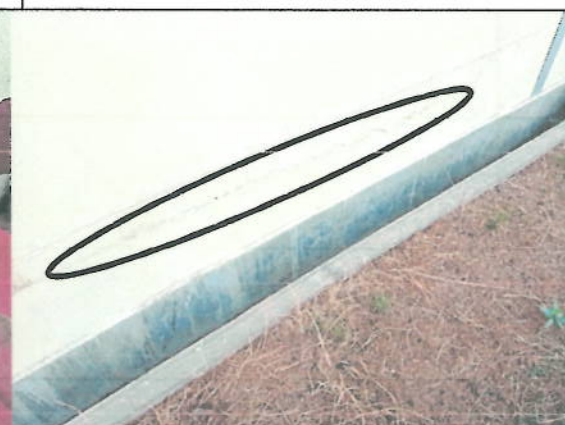
**Fotografía n.º17 y 18:** Se evidenció fisuras horizontales en los muros inferiores de la tribuna sur principal, que se encuentran cerca y colinda con las bancas de suplentes, cunetas y pista atlética.

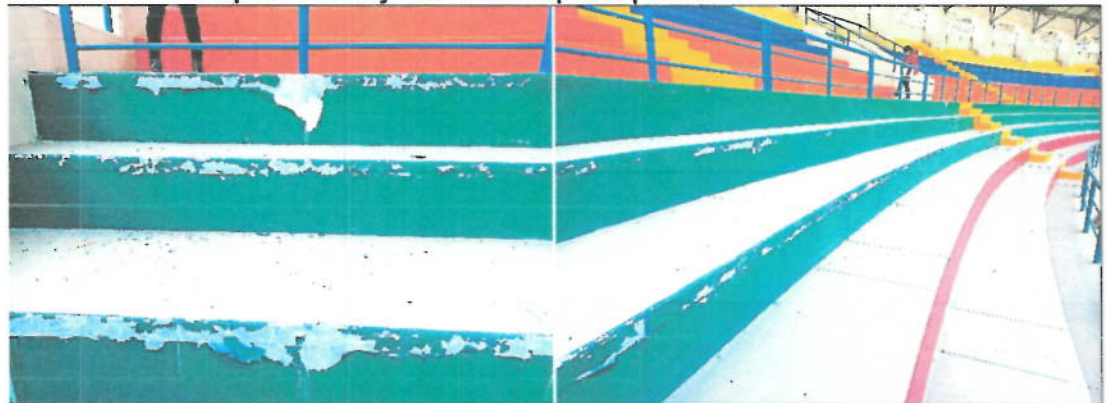
**Fotografía n.º 19 y 20:** Desprendimiento y deterioro de las capas de pintura en las graderías de la tribuna principal del estadio.

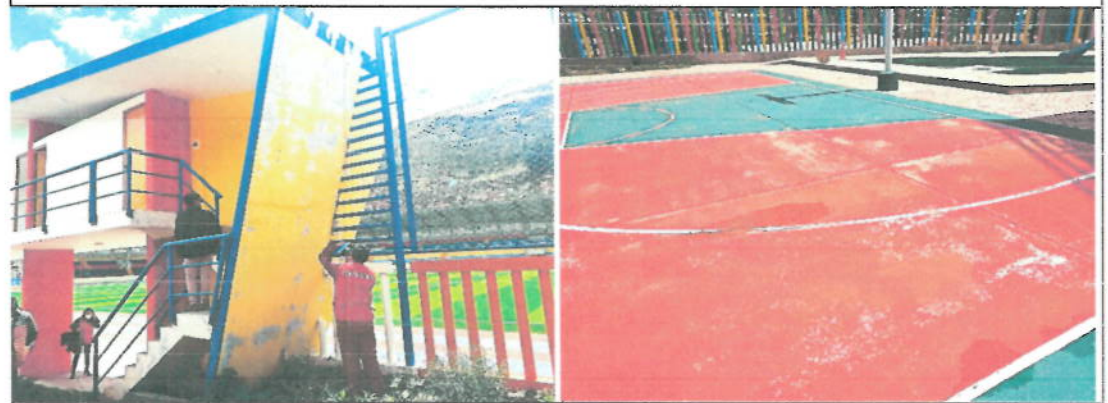
**Fotografía n.º 21:** Deterioro y desprendimiento de capas de pintura en muros de concreto en las cabinas de radio y TV del estadio.

**Fotografía n.º 22:** Desprendimiento y deterioro de las capas de pinturas en losas del campo deportivo de básquet, vóley y multiusos.

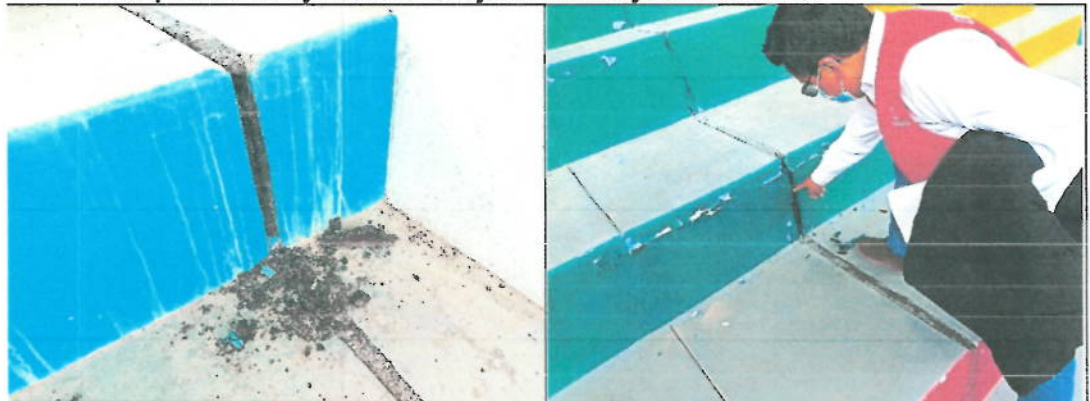
**Fotografía n.º 23 y 24:** En la gradería de la tribuna principal del estadio, se evidenció el desprendimiento y deterioro temprano de las juntas asfálticas.

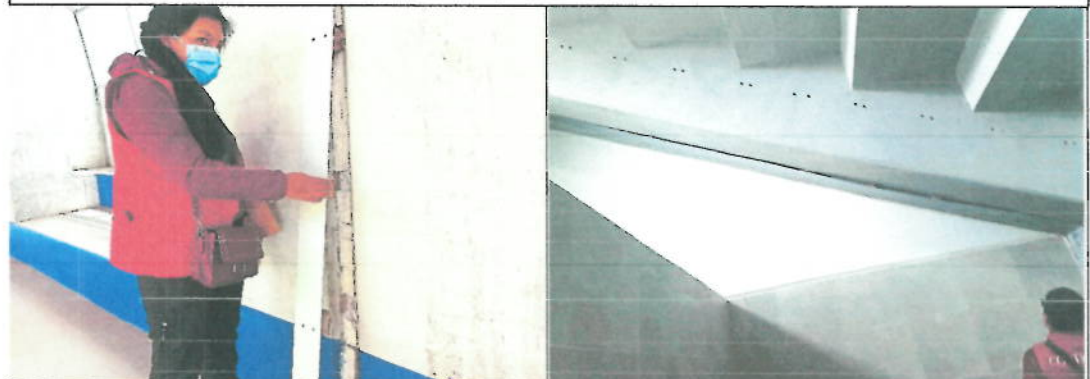
**Fotografía n.º 25:** En la gradería de la tribuna principal del estadio, se evidenció el desprendimiento y deterioro temprano las juntas estructurales de aluminio.

**Fotografía n.º 26:** En los ambientes inferiores de la tribuna en el área de calentamiento de los camerinos ubicada en el lado este del estadio, se evidenció el deterioro de las juntas estructurales de aluminio.

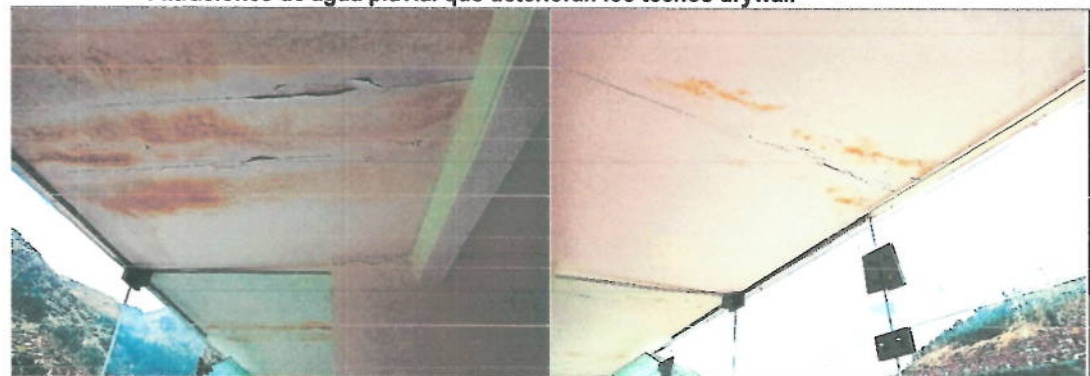
**Fotografía n.º 27 y 28:** Filtraciones de aguas pluviales que vienen deteriorando los acabados y pinturas del techo drywall de las cabinas de radio y tv.

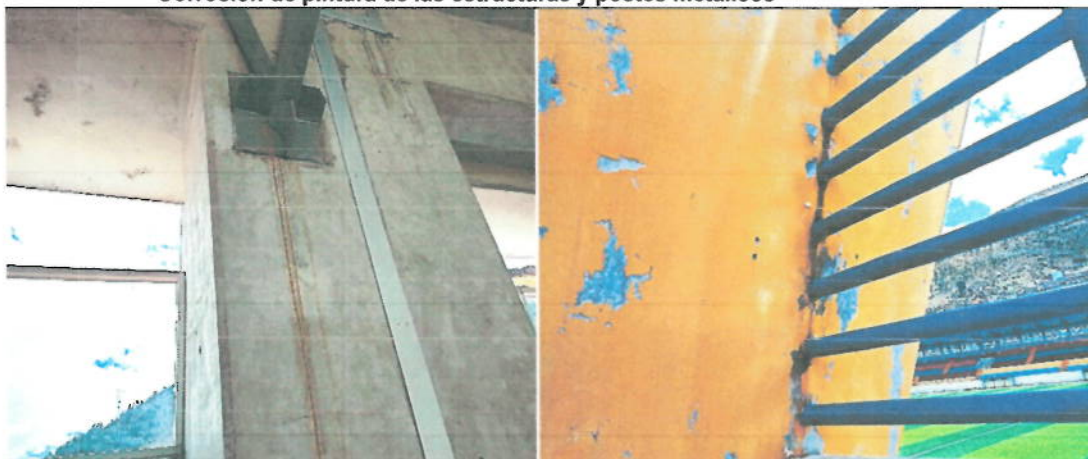
**Fotografía n.º 29:** Corrosión de pintura de la estructura metálica de la cobertura de techo de la tribuna.

**Fotografía n.º 30:** Corrosión de pintura en postes metálicos del cerco que se une con el muro de concreto de las cabinas de radio y TV

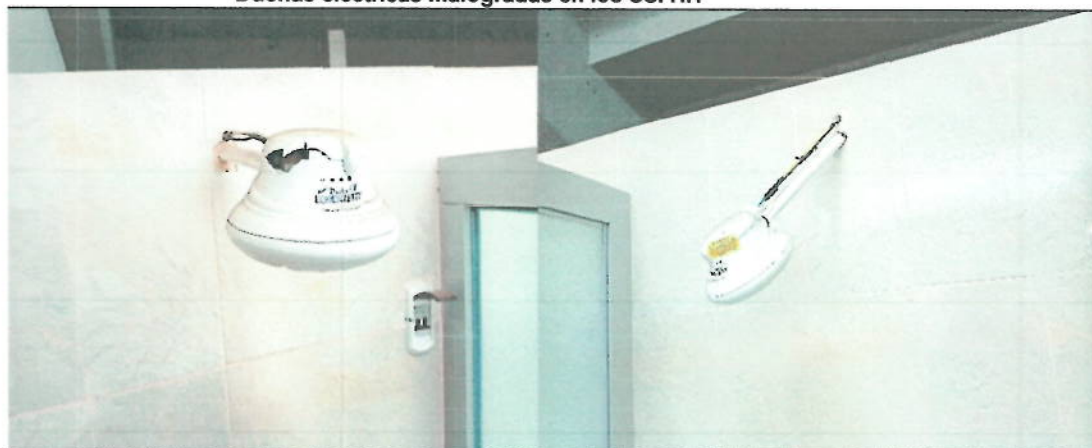
**Fotografía n.º 31 y 32:** Duchas eléctricas malogradas en los SS.HH. de los ambientes camerinos de la tribuna del estadio.

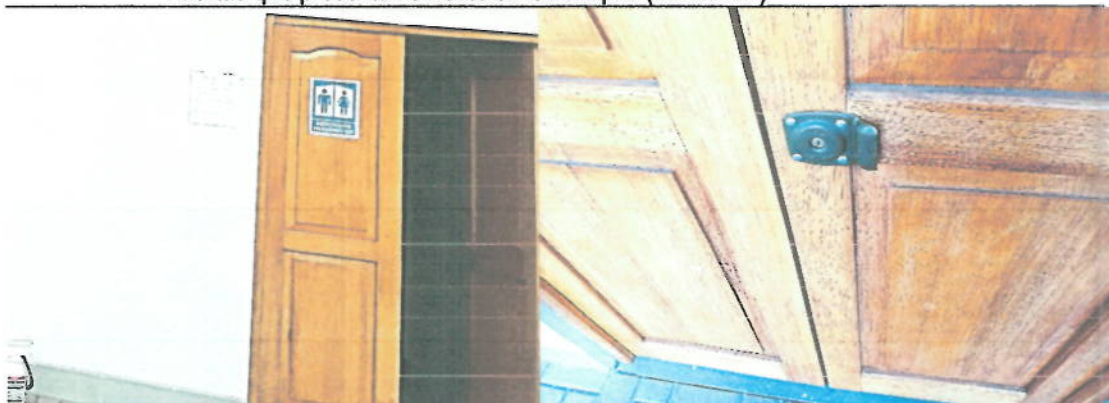
**Fotografía n.º 33 y 34:** Puertas que presentan defecto en las chapas (no cierran), en los SS.HH de varones y mujeres de la tribuna este del estadio

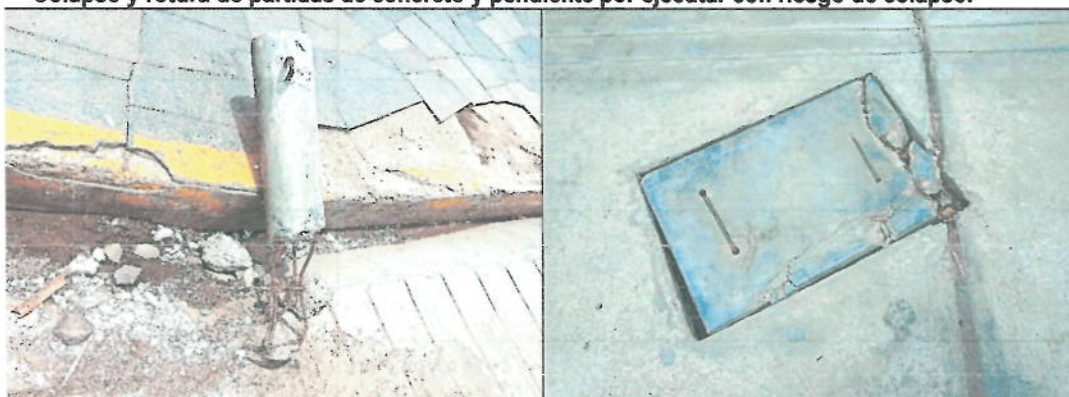
**Fotografía n.º 35:** Colapso y rompimiento de la construcción de mojoneros para guardavías en la calle Pasaje Angamos.

**Fotografía n.º 36:** Rotura de las tapas de concreto de drenaje pluvial en la calle Pasaje Angamos.

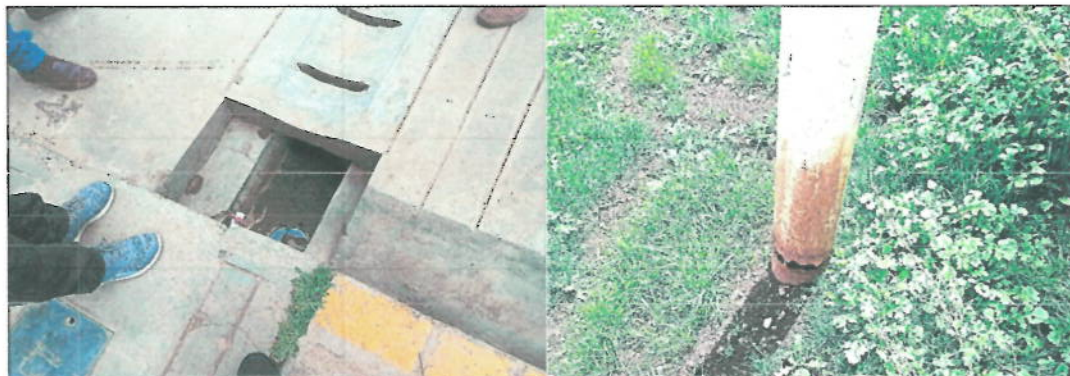
Fotografía n.° 37: Falta tapar las cunetas del drenaje pluvial en la calle Pasaje Angamos en los exteriores del estadio IPD.

Fotografía n.° 38: Poste de luz con riesgo de colapso en jardín de la calle Pasaje Angamos en los exteriores del estadio IPD.

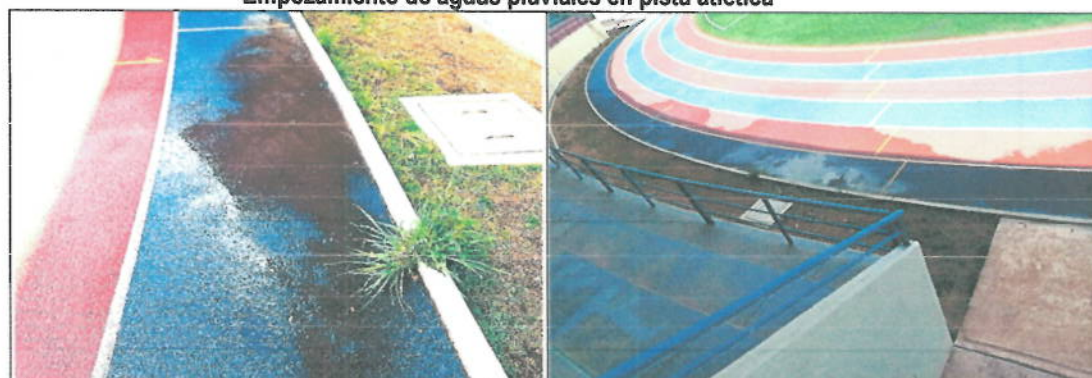
Fotografía n.° 39 y 40: Empozamiento de aguas pluviales en pista atlética del estadio.

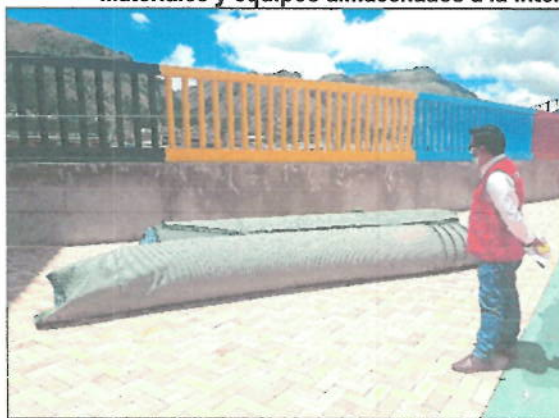
**Fotografía n.º 41:** Se ve rollos de gras sintético, tendido en el suelo sin ningún tipo de protección.

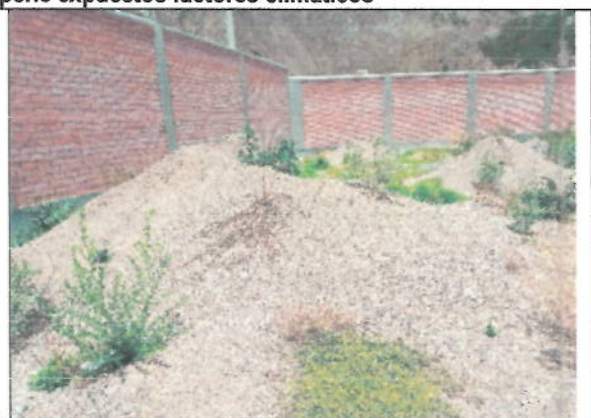
**Fotografía n.º 42:** Se ve agregado y arena gruesa, notar el crecimiento de vegetación por falta de resguardo y cuidado

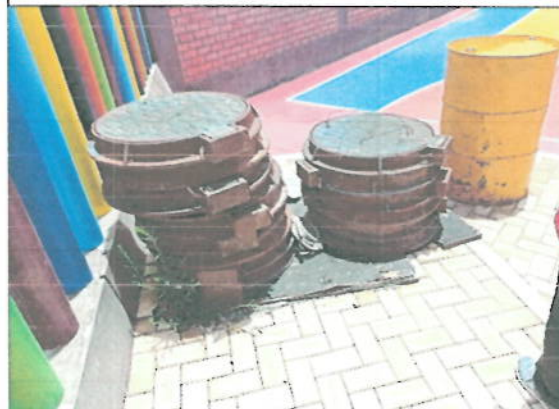
**Fotografía n.º 43:** se ve en la imagen tapa de buzones oxidados por estar expuesto a la lluvia y otros factores climáticos.

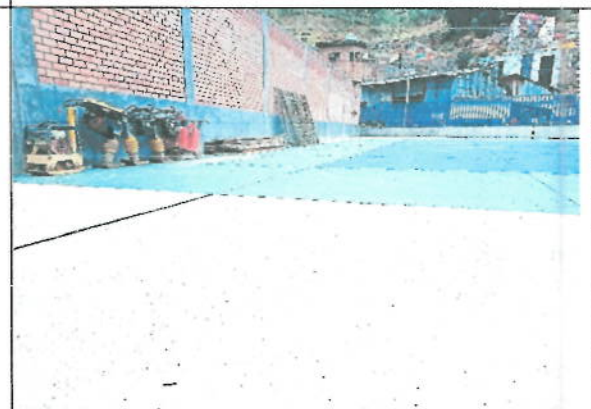
**Fotografía n.º 44:** se ve en la imagen tablas de madera tendido en el suelo sin ningún tipo de protección.

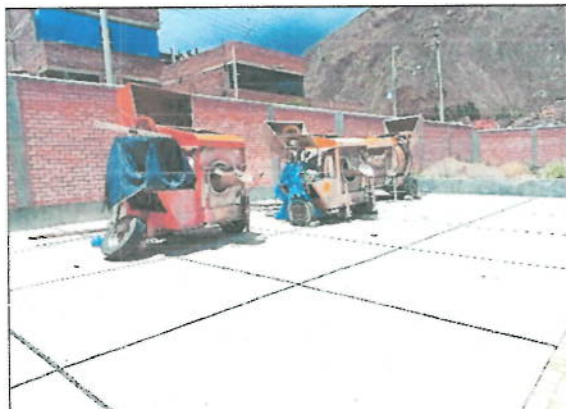
**Fotografía n.º 45:** Se muestra maquinaria mezcladora de concreto, la cual se encuentra en la intemperie

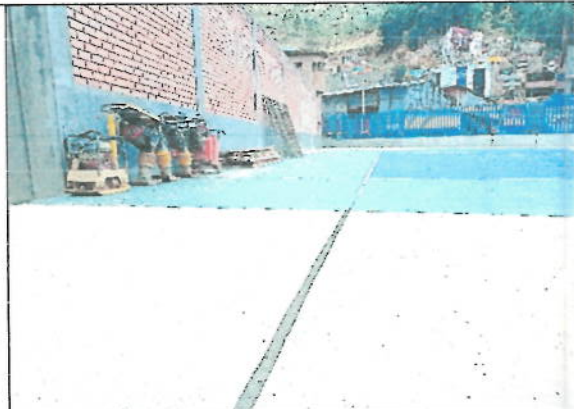
**Fotografía n.º 46:** Se ve en la imagen planchas compactadoras y apisonadoras en la intemperie, expuestas a factores climáticos.

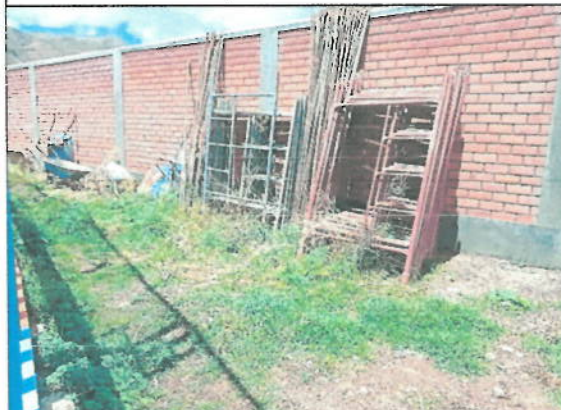
**Fotografía n.º 47:** Se observa en la imagen andamios y carretillas con signos de oxidación por factores climáticos.

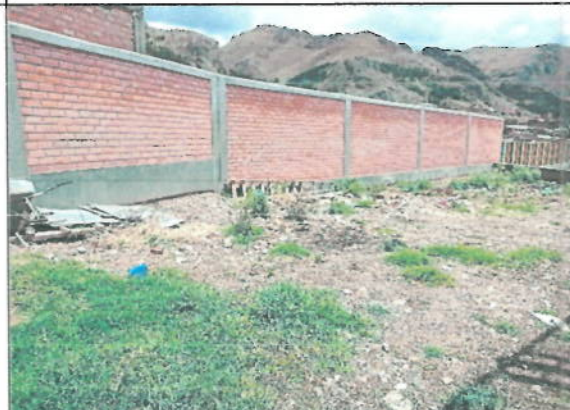
**Fotografía n.º 48:** Se observa en la imagen escalera de madera tendido en el suelo a la intemperie.

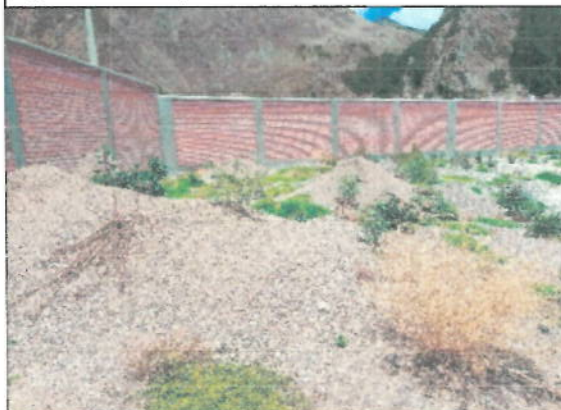
**Fotografía n.º 49:** En la imagen se observa agregados con crecimiento de vegetación, la cual no es la adecuada para su uso en trabajos de construcción.

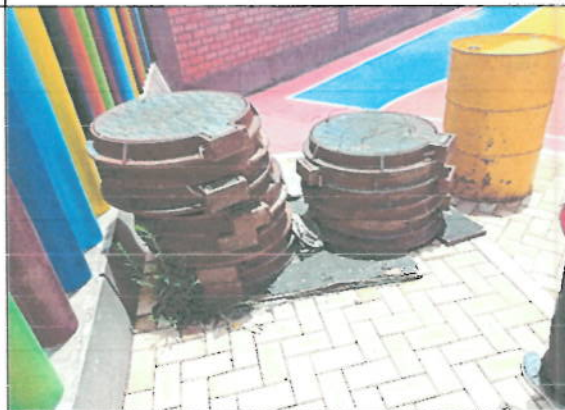
**Fotografía n.º 50:** En la imagen se observa buzones, los cuales se encuentran oxidados, no siendo adecuado su uso
