INFORME DEL CONTROL CONCURRENTE
N° 046-2020-OCI/5345-SCC

“MEJORAMIENTO DEL SERVICIO EDUCATIVO PRIMARIA
DE LA IEPPM N° 601411 MELVIN JONES PAMPACHICA,
DISTRITO DE SAN JUAN BAUSTISTA, PROVINCIA DE
MAYNAS, REGIÓN LORETO”

INFORME DE CONTROL CONCURRENTE
N° 046-2020-OCI/5345-SCC

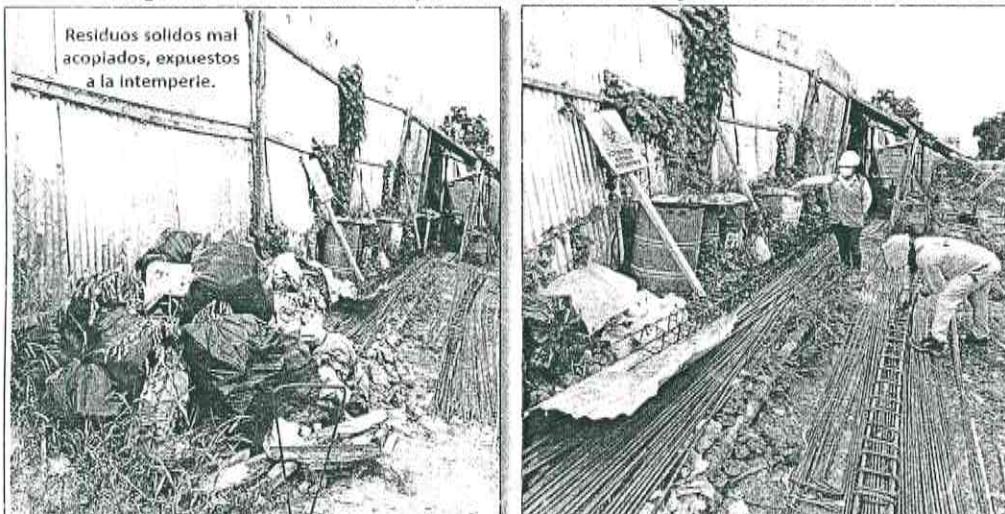
- En el área de fabricación de columnas, los residuos sólidos se encontraban acopilados inadecuadamente y a la intemperie, siendo vulnerables a los efectos de los fenómenos meteorológicos que generan su rápida descomposición; asimismo, el acceso hacia los únicos contenedores era limitado debido a los materiales de construcción que estaban en el camino, como se muestra en las siguientes imágenes:

Imagen n. ° 1. Deficiente acopio de residuos sólidos y acceso a los contenedores

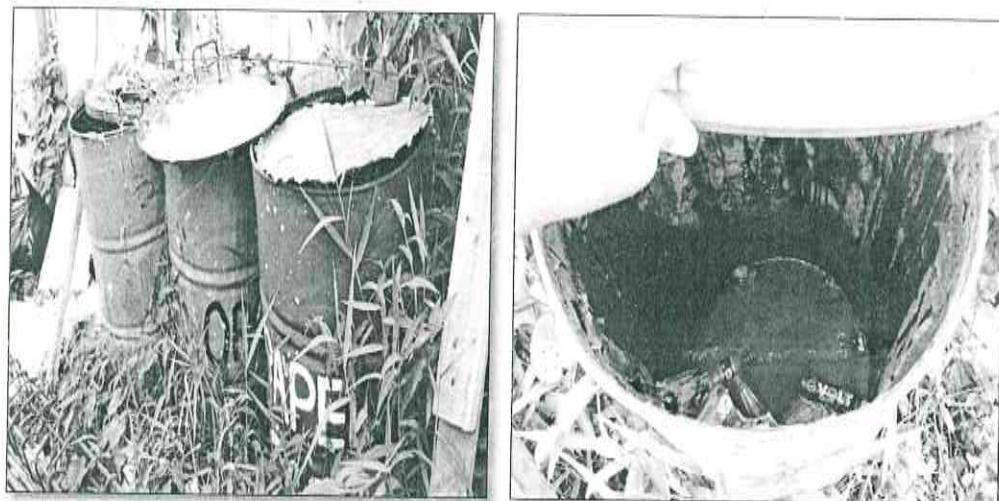
- Los contenedores¹ para almacenar temporalmente los residuos sólidos se encontraban cubiertos por la maleza y no se visualizó señalización alguna para identificación del área; asimismo, se evidenció que los contenedores estaban en mal estado, presentando filtraciones de agua en su interior; y, en el contenedor de color "amarillo" (destinado para residuos metálicos) se encontró botellas plásticas depositadas, conforme se aprecia en la imagen:

Imagen n.º 2. Contenedores de residuos sólidos

Estos hechos contravienen la normatividad que regula la gestión de residuos sólidos y podría generar riesgo de alteración a la calidad del suelo, las aguas subterráneas, la calidad del aire y la imposibilidad de reaprovechamiento de los residuos sólidos (tales como reciclaje, compostaje, etc.)

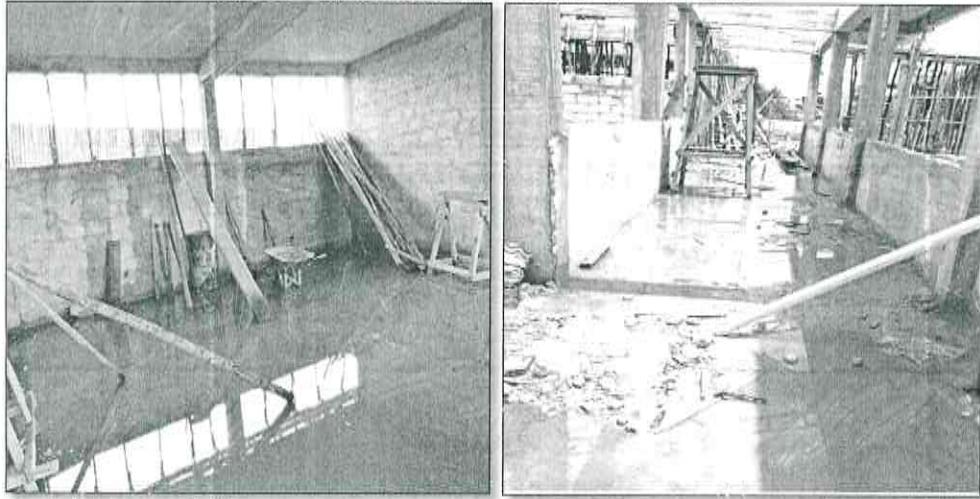
Las aulas del primer piso y pasadizos del segundo piso correspondientes al módulo "A" se encontraban inundados debido a las precipitaciones pluviales, situación que podría ser foco de enfermedades endémicas² (tales como el dengue, malaria, entre otros); y asimismo, podría generar caídas del mismo nivel³, conforme se aprecia en la imagen.

Imagen n.º 3. Ambientes del módulo "A" inundados.

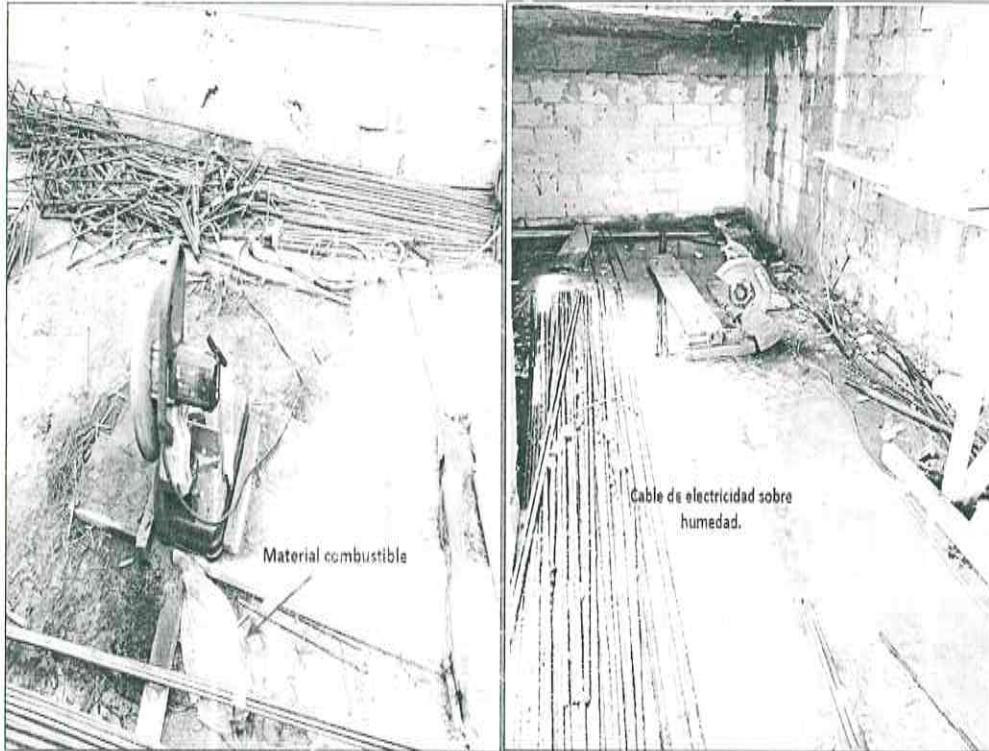
- En el módulo "A", al margen derecho de la primera planta (cerca de las escaleras) se encontró un equipo de corte de metal en condiciones inseguras (con presencia de humedad, material combustible, cables expuestos, entre otros), situación que presenta el riesgo de descargas eléctricas al personal que haga uso de este y/o amagos de incendio (debido a la chispa que genera el equipo en combinación con material combustible), conforme se aprecia en la imagen.

Imagen n.º 4. Equipo eléctrico en condiciones inseguras.

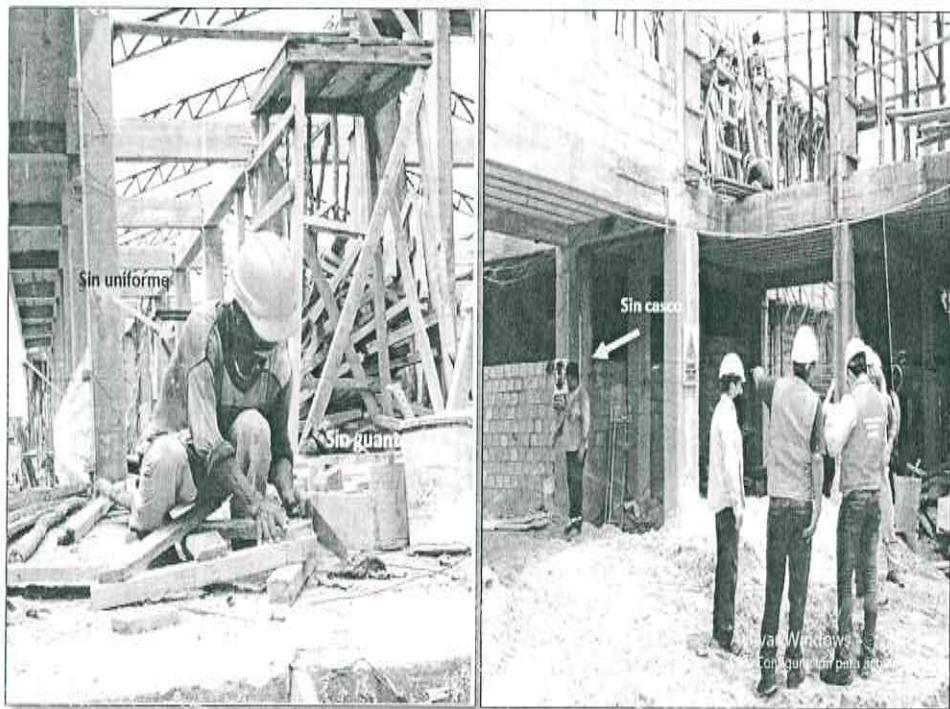
Algunos de los trabajadores que se encontraba en la Obra no contaba con equipos de protección personal, tales como uniformes de trabajo, casco de seguridad, guantes, lentes, zapatos, mascarillas, conforme se aprecia en la imagen.

Imagen n.º 5. Trabajadores sin el uso de equipos de protección personal.

Al respecto, es de advertirse que el no uso de equipos de protección personal, podrían generar los siguientes riesgos:

- **Uniformes de trabajo:** Mayor probabilidad de sufrir lesiones a la piel.
- **Lentes de seguridad:** Ingreso de cuerpos extraños a los ojos, irritaciones o ceguera.
- **Guantes:** Incremento de probabilidad de concretar el daño, cortes, amputaciones de dedos.
- **Cascos de seguridad:** Incremento de probabilidad de concretar daños a la cabeza.
- **Mascarillas:** Mayor probabilidad de riesgo de contagio de Covid-19.
