**INFORME DE VISITA DE CONTROL**  
**N° 014-2020-OCI/5353-SVC**

**VISITA DE CONTROL A LA EJECUCIÓN DE LA OBRA:  
“REMODELACIÓN DE LA SALA DE CUIDADOS INTENSIVOS,  
SALA DE HOSPITALIZACIÓN, SALA DE MONITOREO Y SALA  
DE OBSERVACIÓN; ADEMÁS DE OTROS ACTIVOS EN EL (LA)  
EESS HOSPITAL REGIONAL JOSÉ ALFREDO MENDOZA  
OLAVARRIA JAMO II-2 TUMBES EN LA LOCALIDAD TUMBES,  
DISTRITO, PROVINCIA, DEPARTAMENTO TUMBES”**

**PERÍODO DE EVALUACIÓN:  
23/9/2020 AL 29/10/2020**

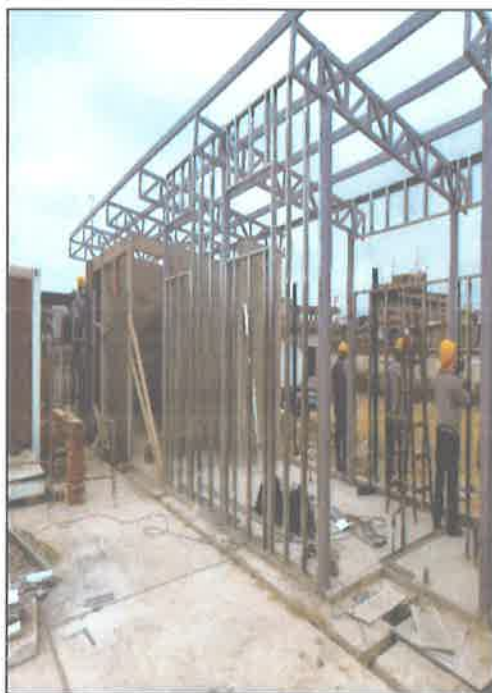
Fotografía n.º 1

En tal contexto, conforme se evidencia líneas arriba, la obra no se encontraría dentro del porcentaje de avance acumulado programado para el 30 de septiembre (que correspondía a 98,21%), pues se reveló un avance aproximado del 55% al 24 de septiembre (6 días antes); por lo que, teniendo en cuenta los trabajos en ejecución y pendientes de ejecutar en la obra, se evidencia que ésta se **encontraría atrasada** y no se garantiza la culminación de la misma dentro del plazo contractual establecido, **que es el 5 de octubre de 2020**.

En la fotografía n.º 1 se aprecia trabajo de estructura metálica y en el n.º 2 se encuentra realizando trabajos de colocación de piso.

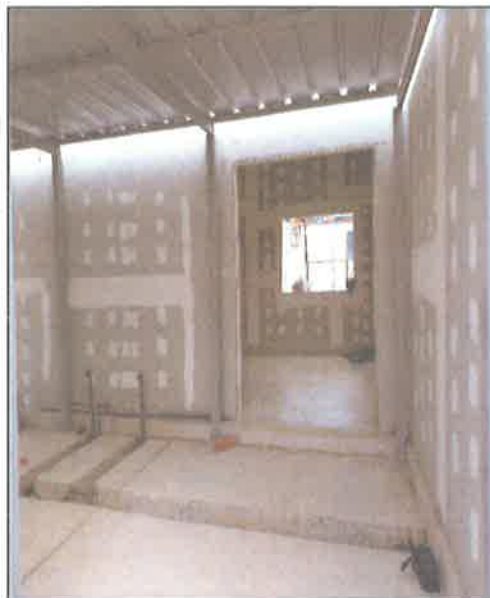
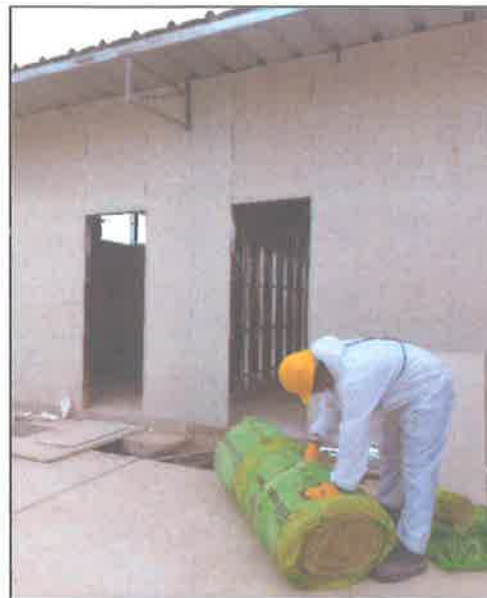
En las fotografías n.º 3 y 4 se muestra trabajos de muros de drywall

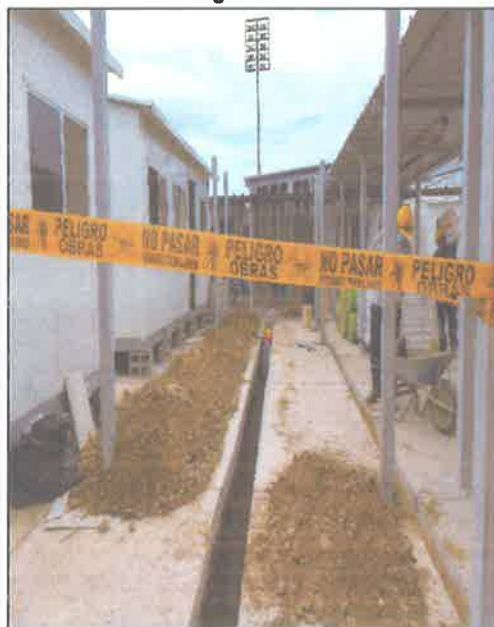
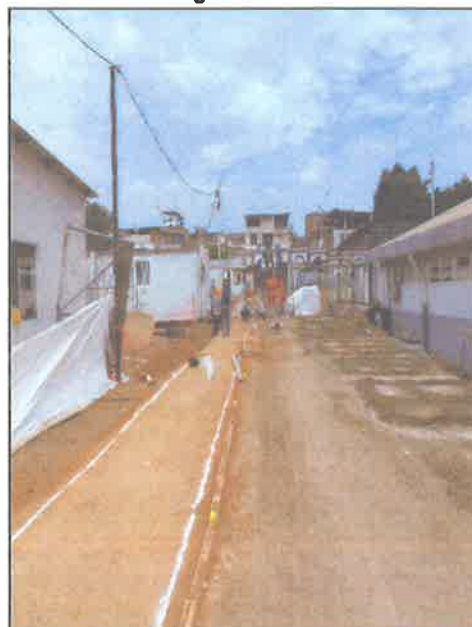
En la fotografía n.º 5 se están realizando trabajos de excavación para instalar tubería de desagüe, y en la n.º 6 se observan trabajos de pavimento de concreto.

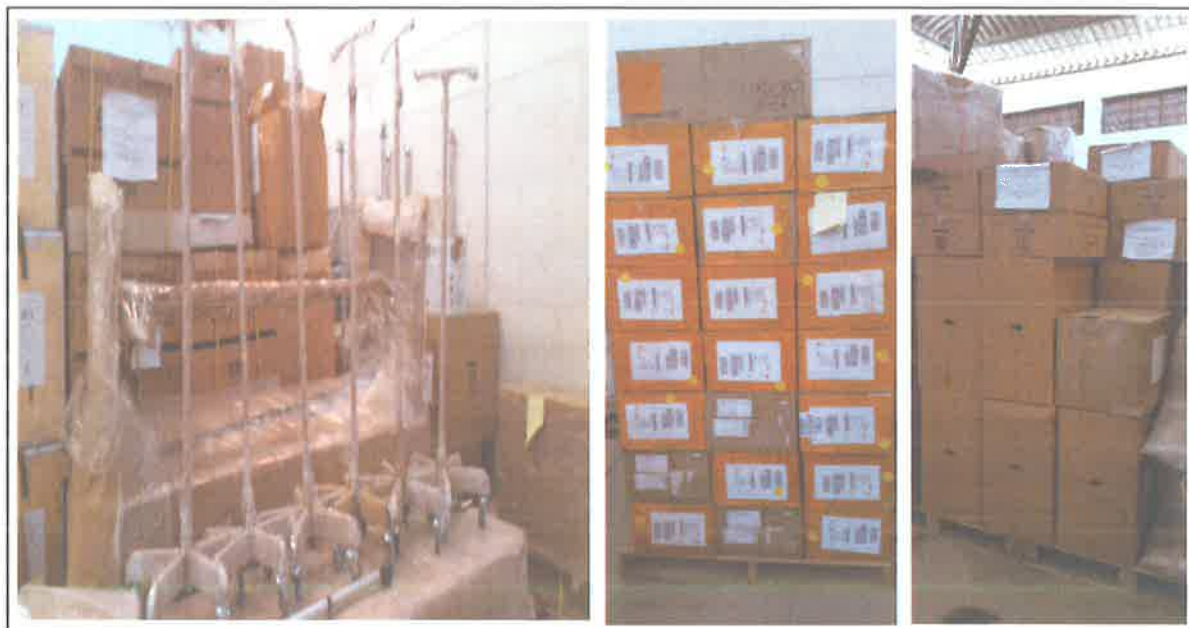
**FOTOGRAFÍA N° 7  
ALMACÉN CENTRAL DE LA ENTIDAD**

En tal contexto, conforme a lo revelado en los párrafos precedentes, se puede advertir que el componente de infraestructura (obra) presenta atraso en su ejecución, y no se garantiza su culminación dentro del plazo contratado, situación que afectaría la capacidad de respuesta inmediata del Hospital Regional José Alfredo Mendoza Olavarria JAMOO II-2 para la atención y control de la salud de la población afectada por el COVID-19, postergando a la población Tumbesina de contar con dichas instalaciones; considerando además, que parte de los equipos médicos (del componente equipamiento médico) ya vienen siendo entregados por los proveedores adjudicados y se encuentran almacenados en la Entidad.

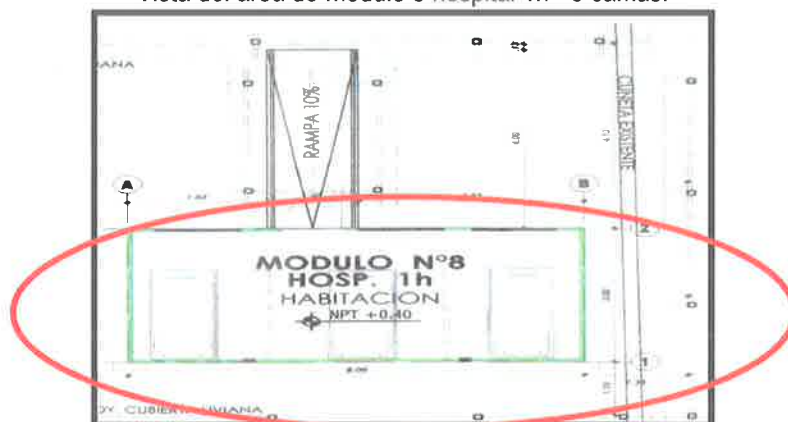
**Imagen n.º 1**

- ✓ No se ha considerado sistema de canaleta pluvial.
- ✓ La distribución de camas en los ambientes de hospitalización n.º 8 y 9 existentes, no cumplen con las dimensiones técnicas (área/persona) establecidas.

Vista del área de módulo 8 hospital 1h - 3 camas.

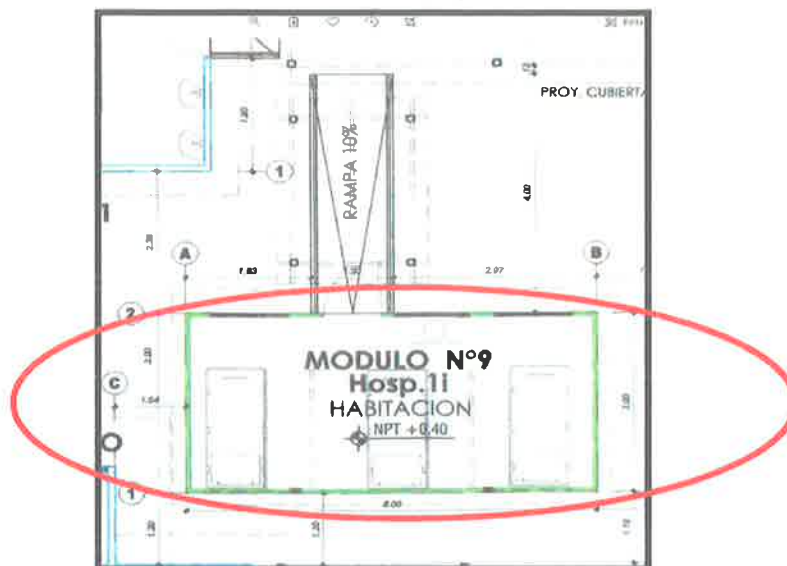
**Imagen n.° 2**

Vista del área de módulo 9 hospital 1i - 3 camas.

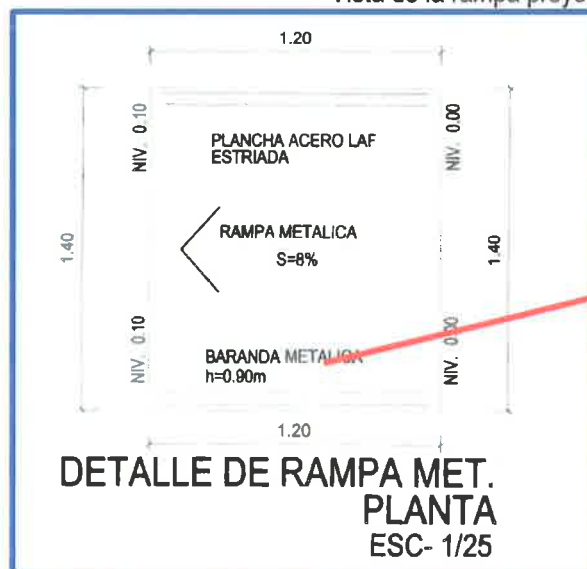
Imagen n.º 3

Vista de la rampa proyectada

Ancho de rampa = 1.20 m.

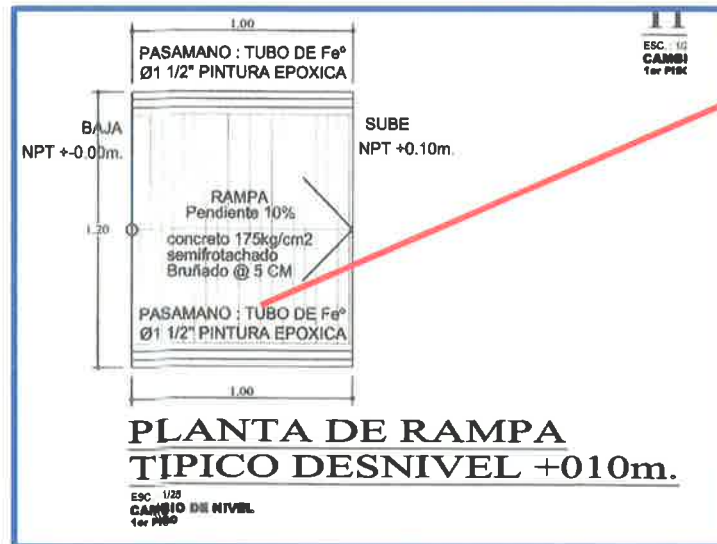
Imagen n.º 4  
Vista de la rampa proyectada

Ancho de rampa = 1.00 m.

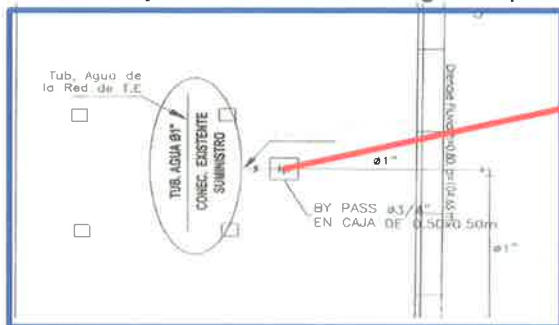
**Imagen n.º 5**

**Vista de planta de la tubería de agua de  $\phi$  1" de la red exterior, según plano IS-01**

En obra, se verifico que no existe tubería de agua de la red exterior.

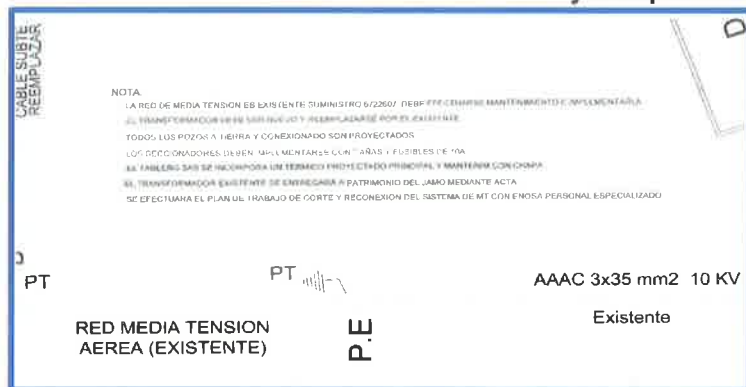
**Imagen n.º 6**

**Señala el transformador debe ser nuevo y reemplazarlo por el existente.**

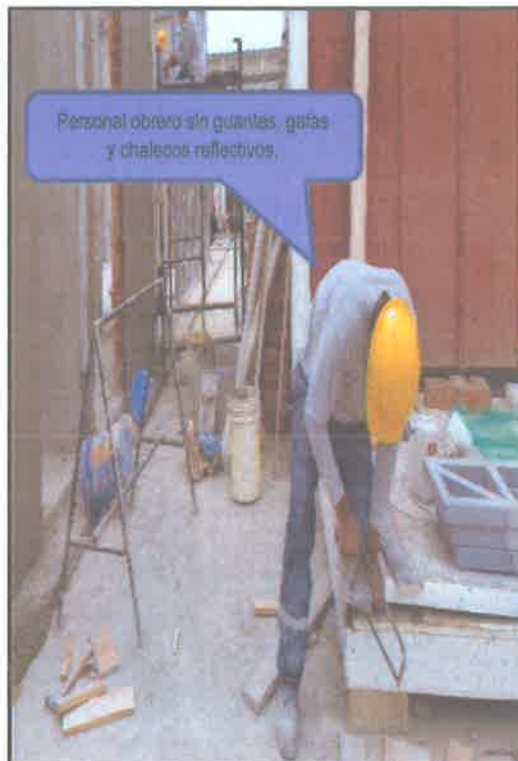
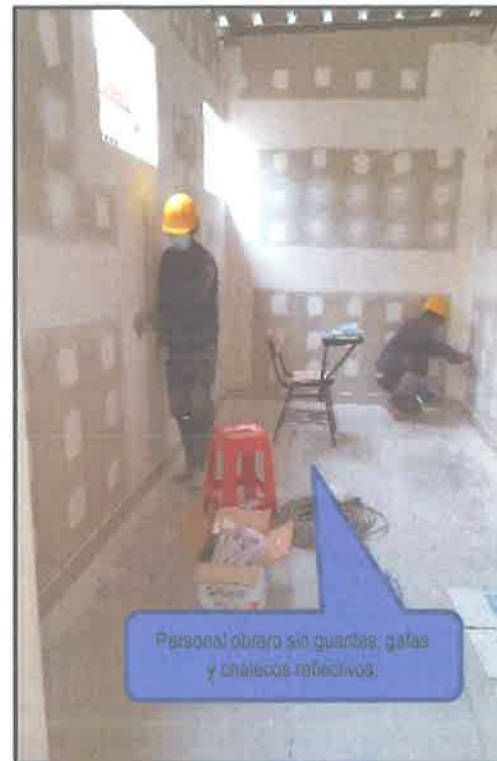
**Fotografía N° 8 y 9 – Personal obrero no utiliza el respectivo equipo de seguridad**

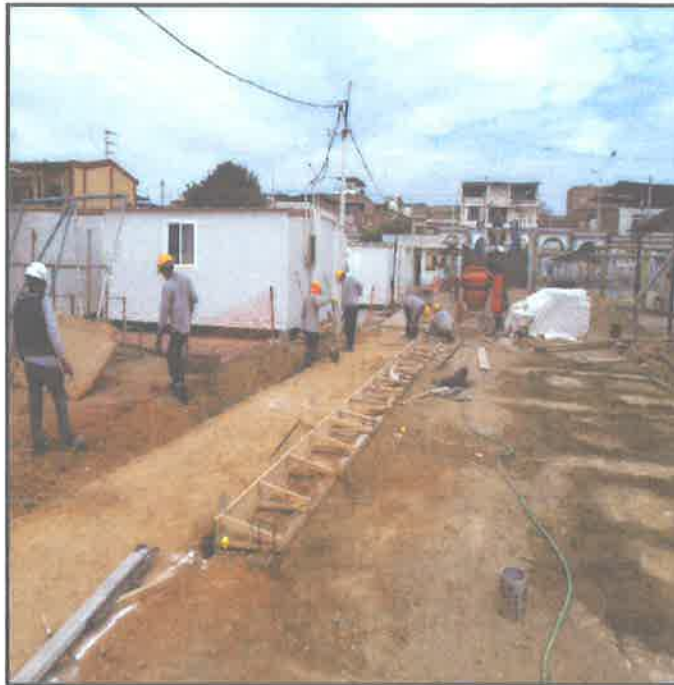
Sobre lo particular, la comisión de control pudo constatar que en el lugar donde se viene ejecutando la obra el contratista no ha señalado el área de intervención, tal como se muestra en las siguientes imágenes:

**Fotografía N° 10 –** No se observa la señalización de seguridad en las áreas perimetrales donde se viene ejecutando la obra.

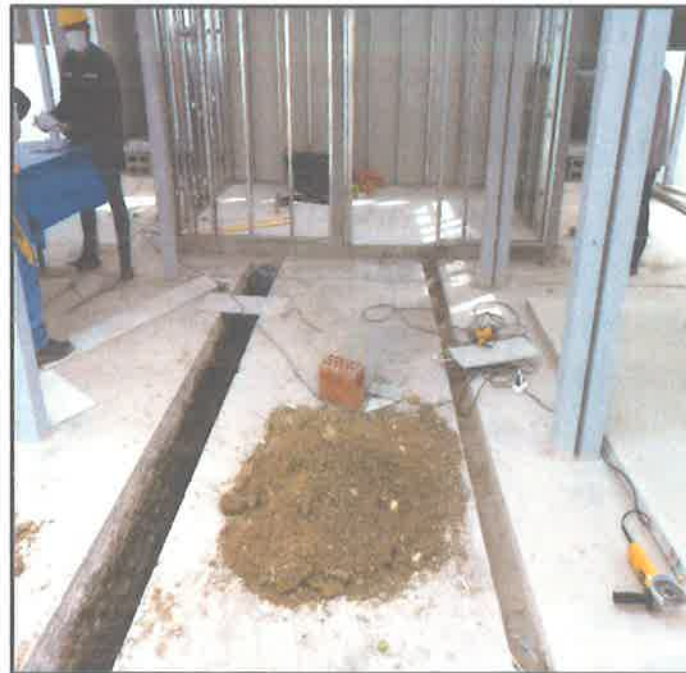
**Fotografía N° 11 –** No se evidencia señalización de seguridad en las áreas dónde se viene

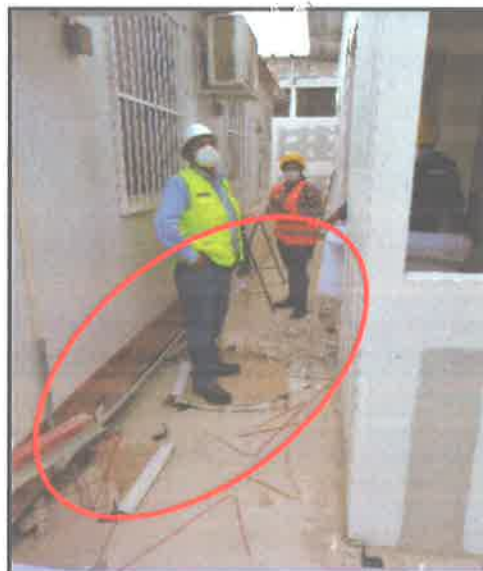
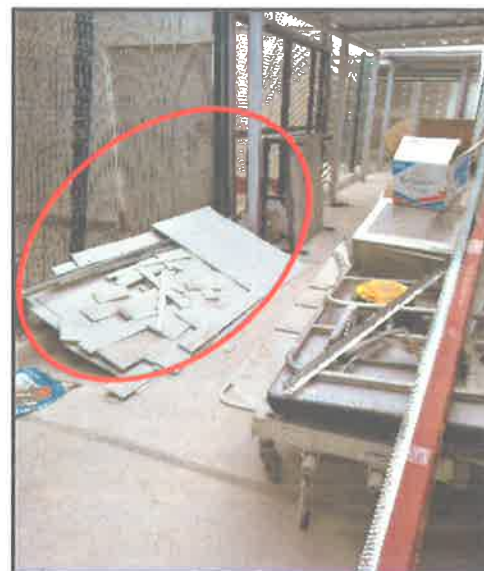
Al momento de la visita de inspección física a la obra, la comisión de control advirtió la falta de limpieza en ambientes y vías de acceso encontrándose materiales y desperdicios de construcción dispersos, tal como se muestra en las siguientes imágenes:

**Fotografía N° 12 y 13 – Materiales y desperdicios de construcción dispersos en ambientes de la obra**
