**INFORME DE VISITA DE CONTROL**  
**N° 089-2020-CG/GRPI-SVC**

**OBRA “AMPLIACIÓN Y MEJORAMIENTO DEL SISTEMA  
DE AGUA POTABLE Y SANEAMIENTO EN LA CIUDAD  
DE AYABACA, PROVINCIA DE AYABACA, PIURA.”**

**PERÍODO DE EVALUACIÓN:**  
**DEL 13 AL 24 DE ENERO DE 2020**

**PIURA, 31 DE ENERO DE 2020**

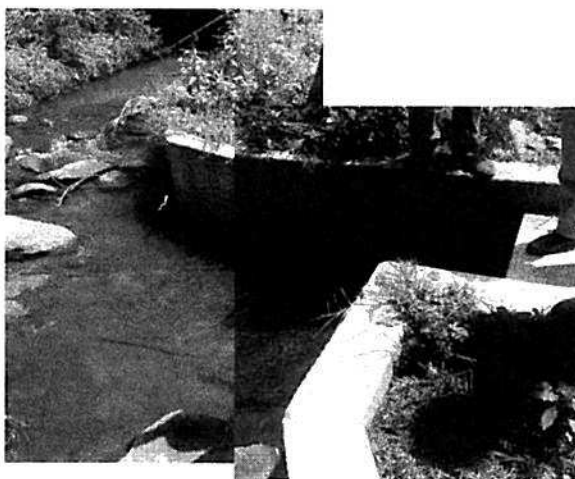
Imagen n.° 1:  
Captación Quebrada "Los Molinos"

Durante la visita a la Obra se constató in situ que la partida 02.01.01 (desbroce de vegetación y limpieza manual de terreno) y la partida 02.07.03 (compuerta metálica PL 1/4" de 0.80 m x 0.50 m con volante y vástago) no han sido ejecutadas.

Como se aprecia en la Imagen n.° 1 y se dejó anotado en el Acta de Inspección a Obra, el contratista no ha ejecutado las partidas "02.01.01 Desbroce de vegetación y limpieza manual de terreno" y "02.07.03 Compuerta metálica PL ¼" de 0.80 m x 0.50 m con volante y vástago".

En el cuadro n.° 3 se muestra que las partidas fueron valorizadas por un monto total de S/ 1 002,62 (mil dos con 62/100 soles), pese a que, conforme se evidenció en la visita de control y se dejó constancia en el acta de inspección a Obra (Apéndice n.° 2), dichas partidas no fueron ejecutadas.

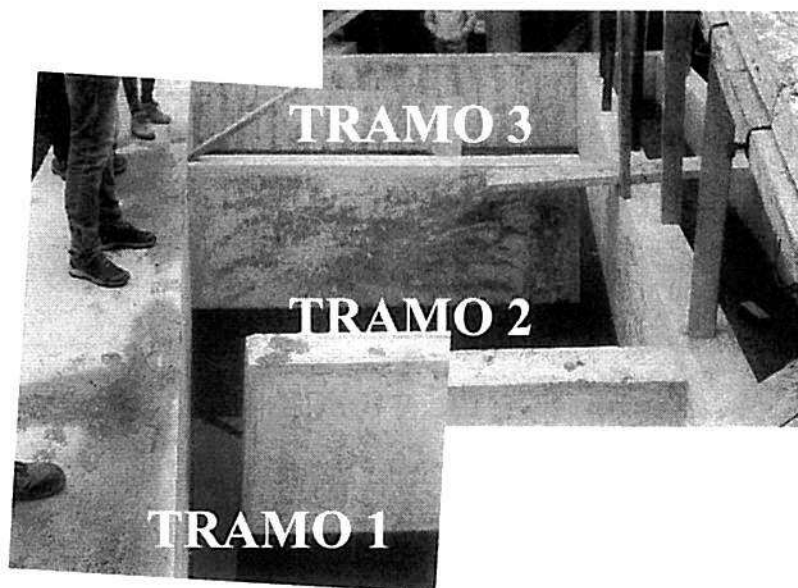
Imagen n.º 2:

Durante la visita a la obra se verificó in situ que las partidas 04.03.09.03 (suministro e instalación de plancha de PVC prensada de 22mm x 1.895mm x 1.46mm), 04.03.09.04 (suministro e instalación de plancha de PVC prensada de 22mm x 2.066mm x 1.46mm) y 04.03.09.05 (suministro e instalación de plancha de PVC prensada de 22mm x 3.361mm x 1.46mm) no han sido ejecutadas.

Al respecto, se puede apreciar en la Imagen n.° 2 que no se han instalado las planchas de PVC PRENSADA.

PTAP, Floculador Horizontal, Tramo 1 / Tramo 2 / Tramo 3.

En el cuadro n.° 4 se muestra que las partidas fueron valorizadas por un monto total de S/ 208 172.52 (dos cientos ocho mil ciento setenta y dos con 52/100 soles), pese a que, conforme se evidenció en la visita de control y se dejó constancia en el acta de inspección a Obra (Apéndice n.° 2), dichas partidas no fueron ejecutadas.

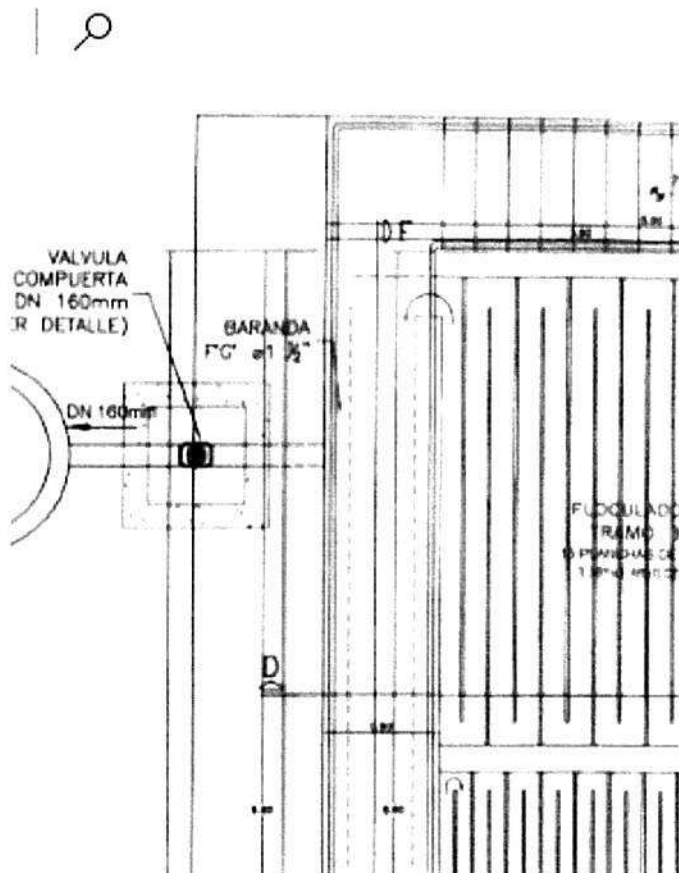
Imagen n.º 3:

Asimismo, se debe indicar que estas obras de arte tienen un funcionamiento hidráulico muy especial como se puede apreciar en la Imagen n.° 3 cada tramo tiene

características hidráulicas diferentes con la particularidad que esta unidad busca que el agua tratada tenga siempre un flujo laminar horizontal y que las velocidades en cada tramo vayan disminuyendo con la finalidad de promover que las partículas (coloides) en suspensión se vayan juntando y formen partículas más grandes (con ayuda de químicos añadidos anteriormente) que puedan precipitar por acción de su propio peso, al respecto, es fundamental que se respete lo indicado en los planos (Imagen n.º 3), sin embargo, durante la visita de campo, se apreció que el canal de interconexión del Tramo 1 y 2 era más ancho que el canal de interconexión del Tramo 2 y 3.

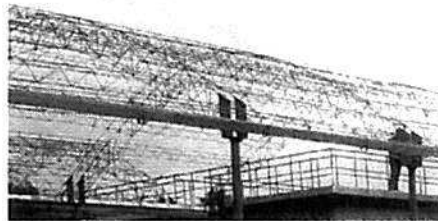
Imagen n.º 4

Durante la visita a la Obra, se pudo verificar in situ que en las tres (3) Plantas de Tratamiento de Aguas Residuales construidas solo se han ejecutado las obras civiles de concreto simple y concreto armado, como se dejó constancia en el acta de inspección a Obra (Apéndice n.° 2). En tal sentido, se pudo verificar que en todos

los lechos de secados construidos aún no se han colocado las planchas de polipropileno como material de cobertura como se aprecia en las Imágenes n.º 4, 5 y 6.

PTAR N°01 – Techo metálico del lecho de secado sin cobertura

En el cuadro n.º 7 se muestra que las partidas fueron valorizadas por un monto total de S/ 80 950, 51 (ochenta mil novecientos cincuenta con 51/100 soles), pese a que, conforme se evidenció en la visita de control y se dejó constancia en el acta de inspección a Obra (**Apéndice n.º 2**), dichas partidas no fueron ejecutadas.

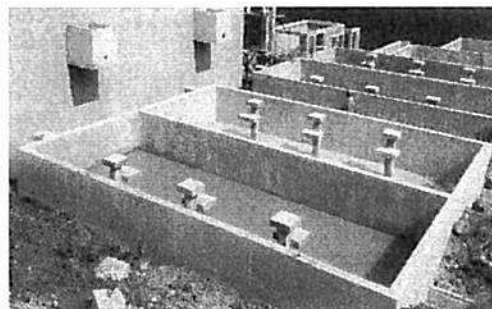
Imagen n.º 5

PTAR N° 02- Techo de lecho de secado sin estructura ni cobertura

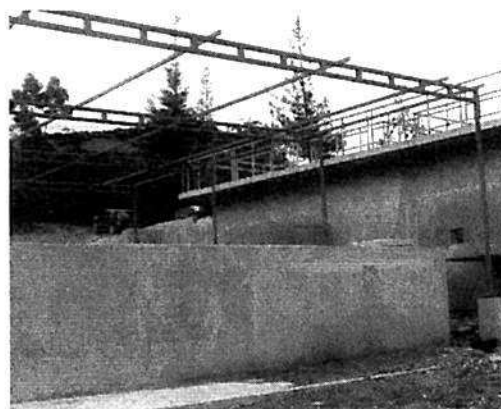
Imagen n.º 6

PTAR N° 03- Techo metálico de lecho de secado sin cobertura
