INFORME DE VISITA DE CONTROL
N° 7365-2020-CG/GRPI-SVC

VISITA DE CONTROL
MUNICIPALIDAD PROVINCIAL DE AYABACA
AYABACA, AYABACA, PIURA

**OBRA: "MEJORAMIENTO DEL SERVICIO DE
TRANSITABILIDAD VEHICULAR ENTRE LAS
LOCALIDADES DE AMBASAL EMP. PI-119 Y
HUACHUMA, DISTRITO DE AYABACA, PROVINCIA DE
AYABACA - PIURA"**

PERÍODO DE EVALUACIÓN
DEL 15 AL 23 DE SETIEMBRE DE 2020

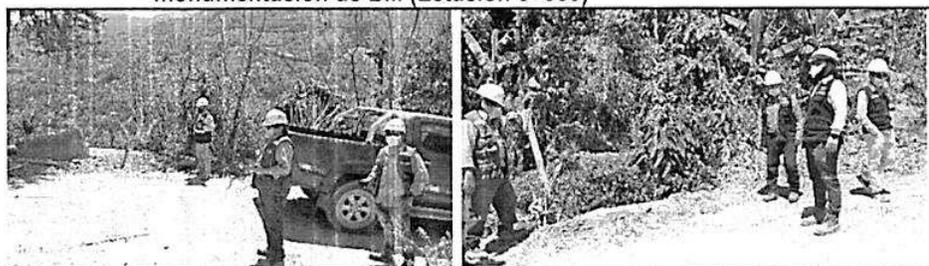
Fotografías n.ºs 1 y 2

La comisión de visita de control, realizó una visita de inspección física de ejecución a la Obra, suscribiéndose el acta correspondiente⁷, observándose durante el recorrido realizado conjuntamente con los ingenieros supervisor y residente, que el contratista no está cumpliendo con la marcación y monumentación de los puntos topográficos, como: BMs (Estaciones), Progresivas del eje longitudinal, PC (punto de inicio de la curva), PI (punto de intersección), PT (punto final de la curva) y ubicación de las obras de arte, que permitan el adecuado control del avance progresivo de ejecución de la Obra, tal como se aprecia en la fotografía n.ºs 1 y 2.

Progresiva Km. 0+000, inicio de la Obra, no cuenta con marcación de progresiva ni monumentación de BM (Estación 0+000)

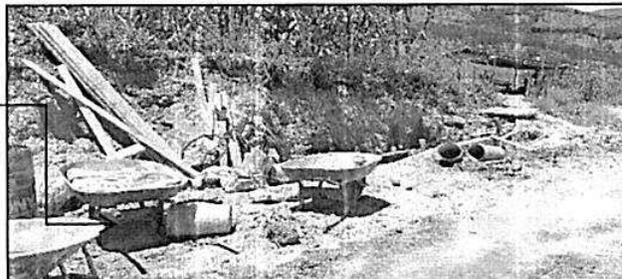
Fotografía n.º 3

- No se han instalado las señales de seguridad necesarias para informar o advertir la existencia de un riesgo o peligro en las distintas áreas de intervención y sus inmediaciones.
- En el recorrido, en dos (2) frentes de trabajo, se apreció que el personal obrero se encontraba trabajando sin el equipo de protección individual (EPP) básico completo, además no se ubicó al personal responsable de los servicios de dirección, coordinación y organización de los servicios de seguridad en Obra.

La obra no cuenta con señalización de seguridad

Ejecución de trabajos en obra, sin contar con la respectiva señalización

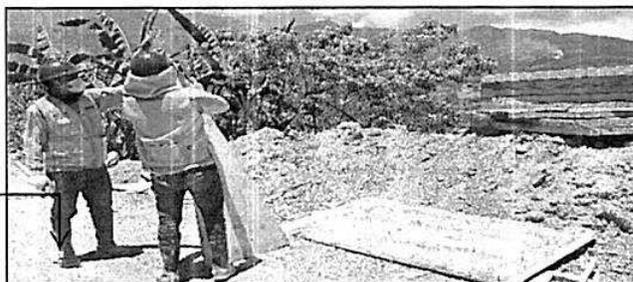
Fotografía n.º 4

Personal obrero no cuenta con equipamiento de protección personal completo

Personal no cuenta con botines de cuero punta de acero.
