INFORME DE HITO DE CONTROL
N° 4790-2020-CG/GRAN-SCC

**EJECUCIÓN DE LA IOARR "REMODELACION DE AMBIENTE
COMPLEMENTARIO; ADQUISICION DE MONITOR DE
FUNCIONES VITALES, VENTILADOR MECANICO Y
DEFIBRILADOR; ADEMAS DE OTROS ACTIVOS EN EL(LA)
EESS VICTOR RAMOS GUARDIA - DISTRITO DE HUARAZ,
PROVINCIA HUARAZ, DEPARTAMENTO ANCASH"**

**HITO DE CONTROL N° 1: EJECUCIÓN Y SUPERVISIÓN DEL
COMPONENTE I DEL IOARR**

HUARAZ, 26 DE MAYO DE 2020

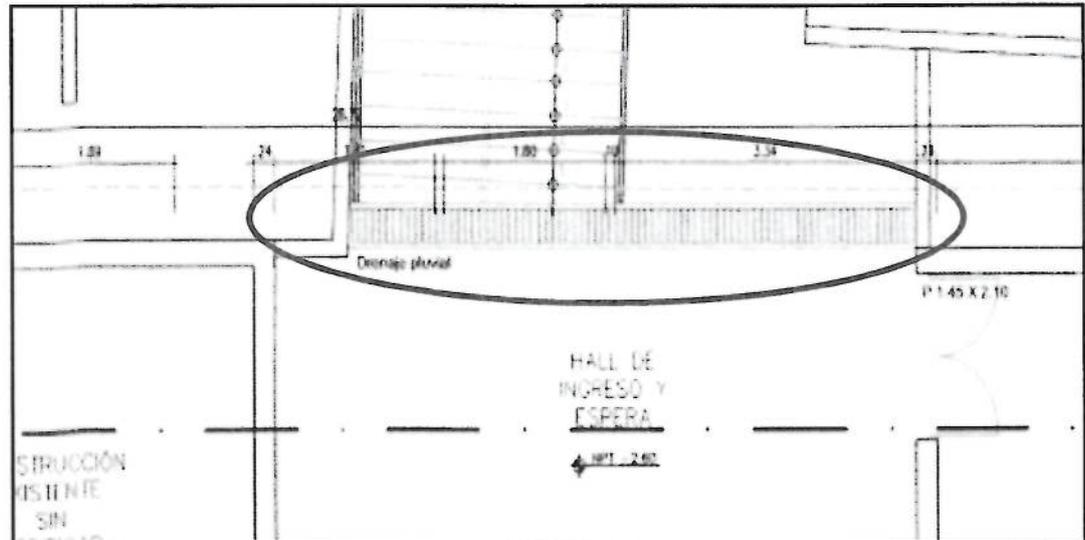
Imagen n.º 1
 Vista drenaje pluvial proyectado en el expediente técnico.

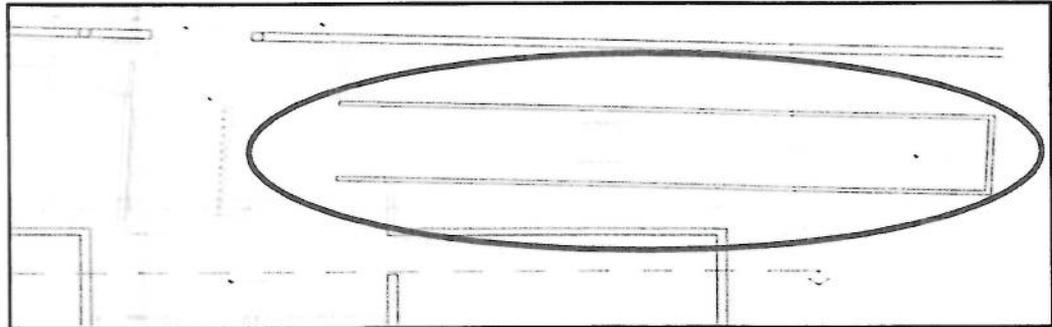
Imagen n.º 2

Vista de la rampa proyectada.

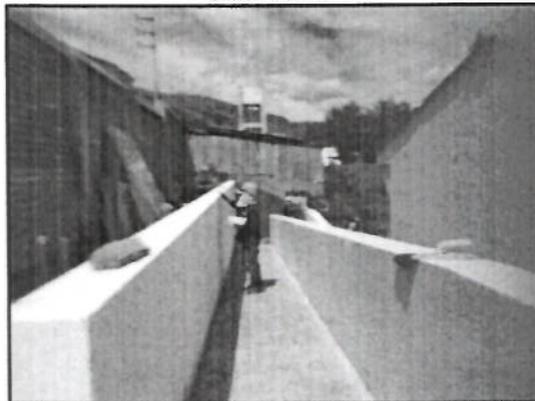
Fotografía n.º 1

Primer tramo de rampa desde la puerta de acceso por el Jr. Simón Bolívar

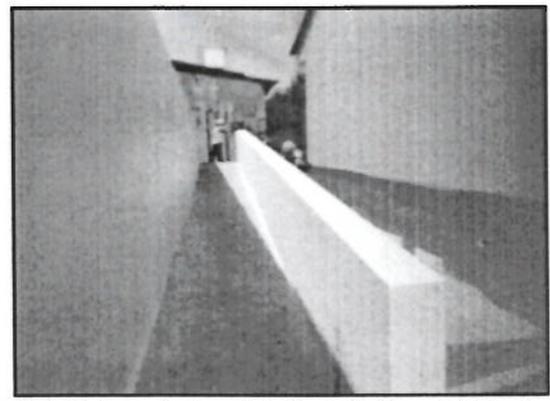
Fotografía n.º 2

Segundo tramo de rampa que llega al hall de ingreso y espera.

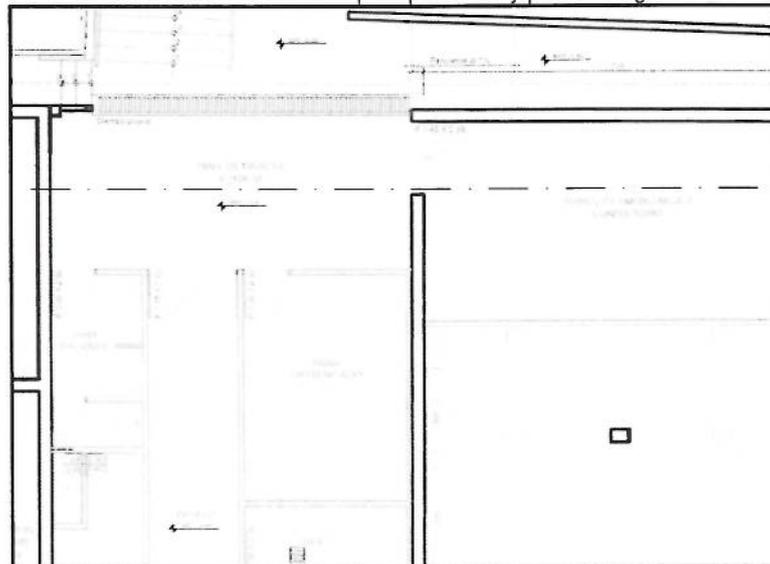
Imagen n.º 3

Vista de los ambientes Hall de Espera, Triaje Diferenciado y Tópico de Emergencia sin ambientes diferenciados para pacientes y público en general

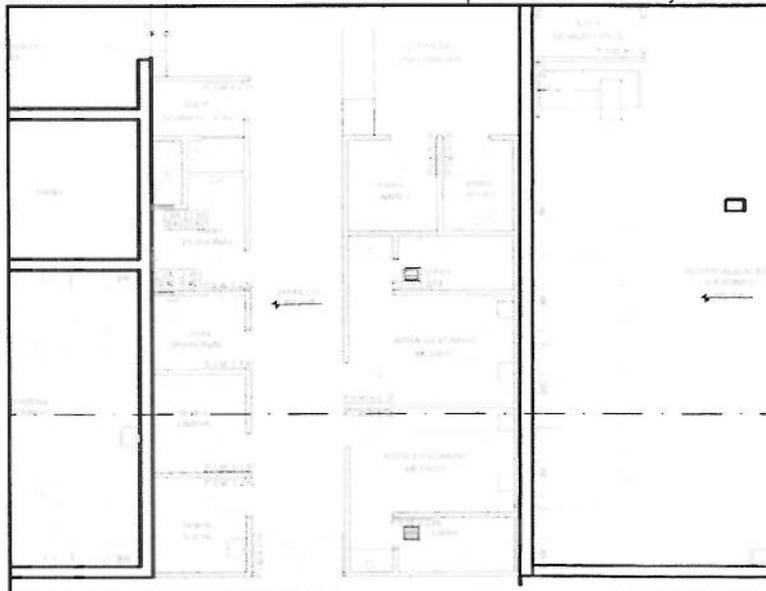
Imagen n.° 4

Vista del área de descanso médico al lado de hospitalización varones y frente a UCI

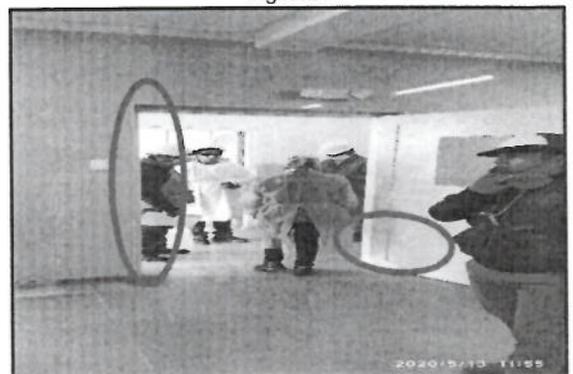
Fotografía n.º 4

Vista del ingreso a hospitalización, las esquinas de los muros no cuentan con protección, así como la puerta de ingreso.

La falta de láminas de acero inoxidable en los muros ocasionaría daños a las paredes y posibles lesiones en los pacientes y transeúntes.

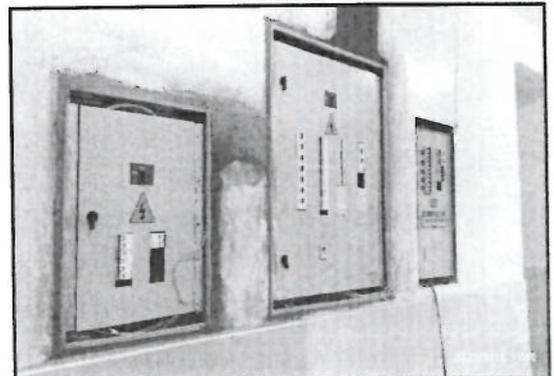
Fotografía n.° 5

Vista de tableros eléctricos colocados al interior de los ambientes.

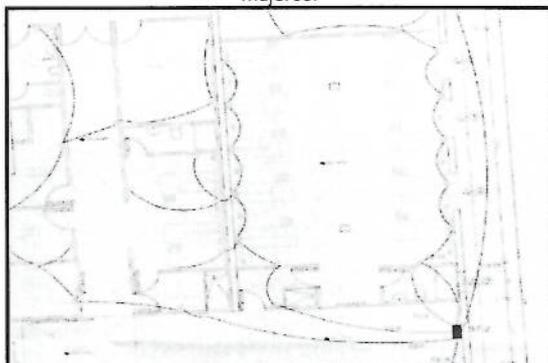
Imagen n.° 8

Vista del circuito de tomacorriente en hospitalización de mujeres.

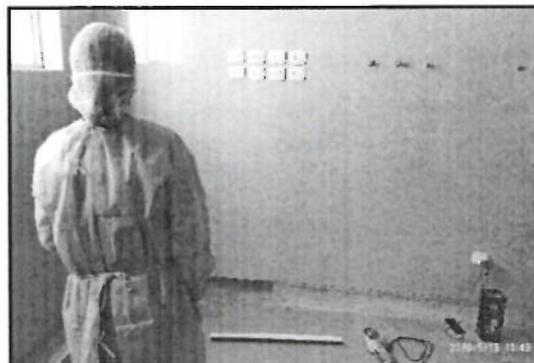
Fotografía n.° 6

Vista de tomacorrientes en área UCI-COVID19

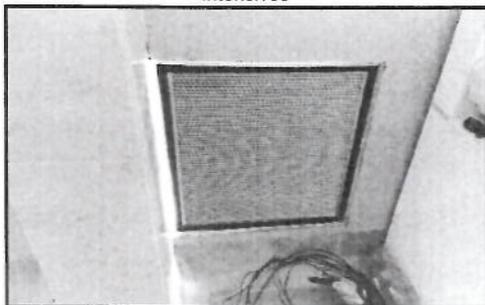
Fotografía n° 7

Filtros tipo HEPA empotrados en la unidad de cuidados intensivos

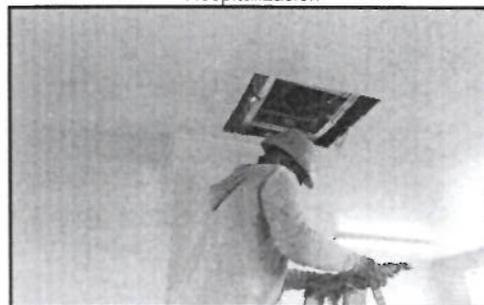
Fotografía n° 8

Colocación de tubería empotrada para filtros HEPA en Hospitalización

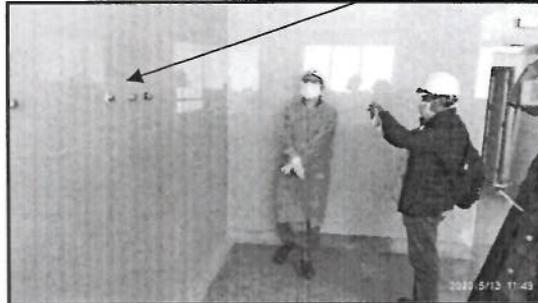
Fotografía n° 9

Salida de tubería de aire comprimido, vacío y oxígeno, donde solo se había proyectado oxígeno

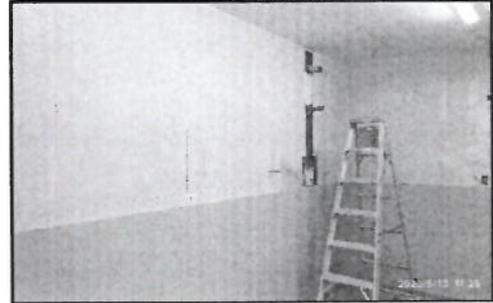
Fotografía n° 10

Área destinada al control visual de las cámaras de video vigilancia

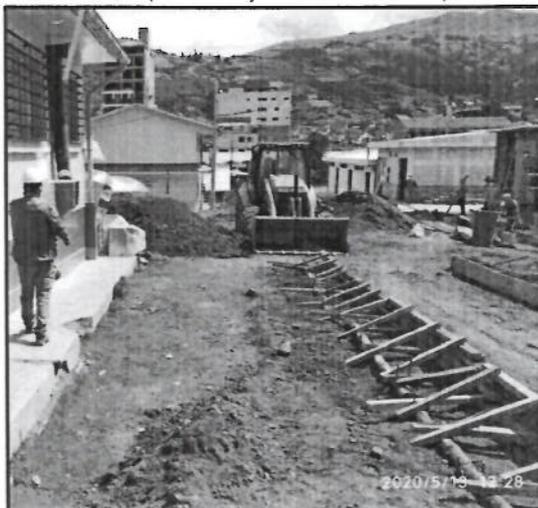
Fotografía n.°11

Zonas de la obra sin cerco provisional y encofrado de la rampa sobre terreno natural

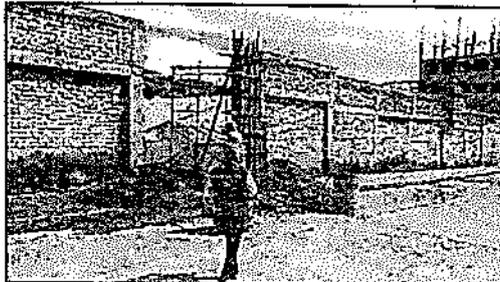
Fotografía n° 1

Puerta de acceso por el Jr. Simón Bolívar en ejecución

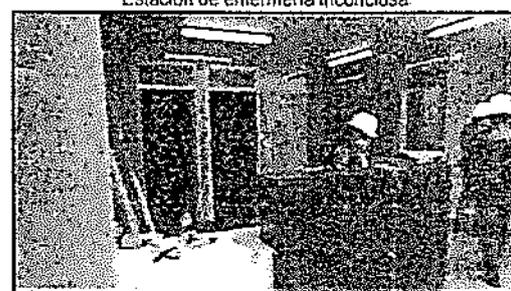
Fotografía n° 4
Estación de enfermería inconclusa

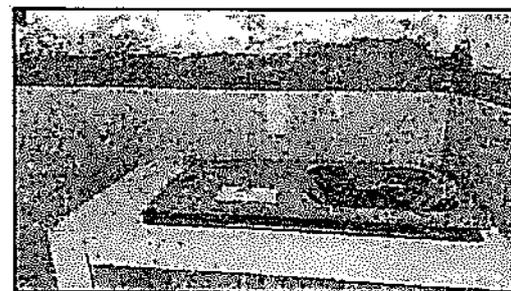
Fotografía n° 6
Falta de colocación de aparatos sanitarios y tarrajeo

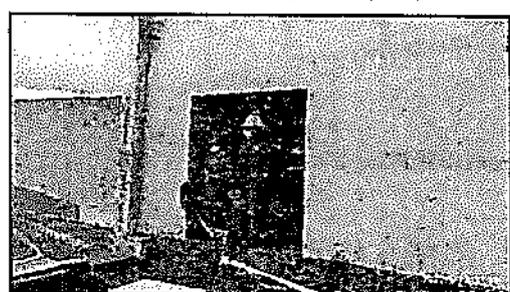
Fotografía n° 7
Vista externa del área de hospitalización sin pintura

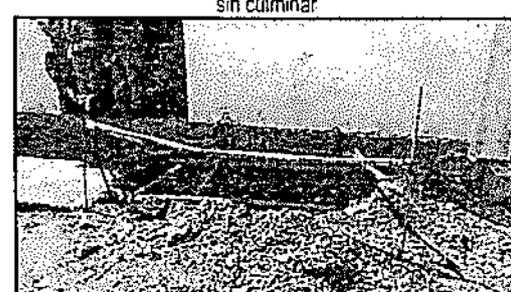
Fotografía n° 8
Instalaciones sanitarias y veredas del área de hospitalización sin culminar

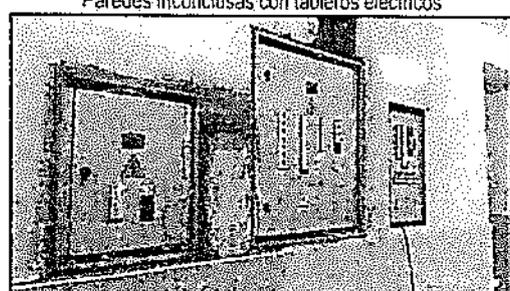
Fotografía n° 9
Paredes inconclusas con tableros eléctricos

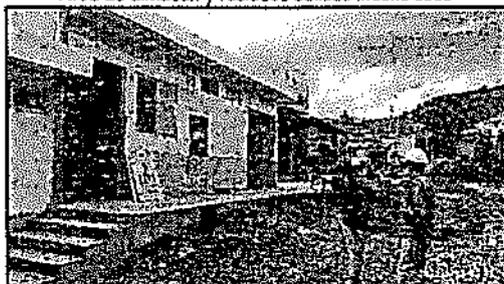
Fotografía n° 11
Área de almacén y residuos sólidos inconclusos

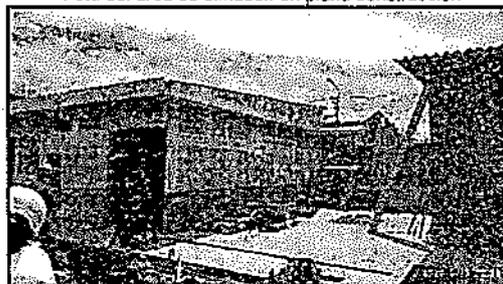
Fotografía n° 12
Vista del área de almacén en plena construcción

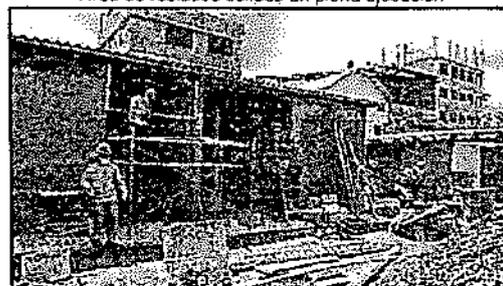
Fotografía n° 14
Área de residuos sólidos en plena ejecución

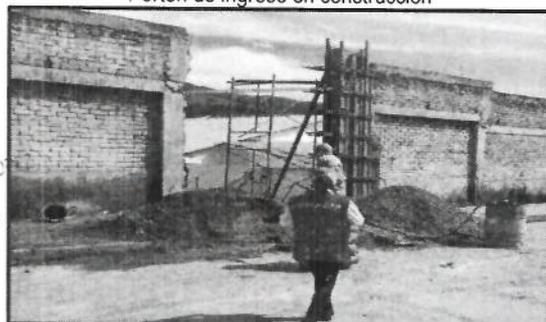
2. No se evidencia la colocación del portón de ingreso principal, y una de sus columnas esta encofrada; además respecto a la caseta de vigilancia se observa trabajos de instalaciones sanitarias, como se muestra en las fotografías siguientes:

Fotografía n° 1
Portón de ingreso en construcción

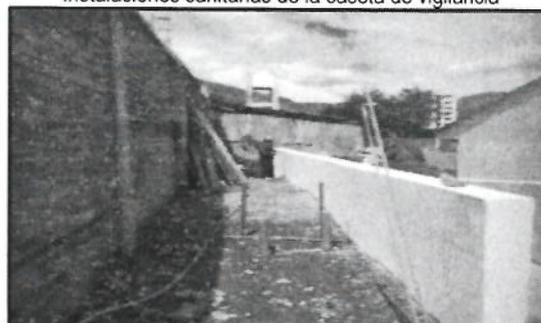
Fotografía n° 2
Instalaciones sanitarias de la caseta de vigilancia

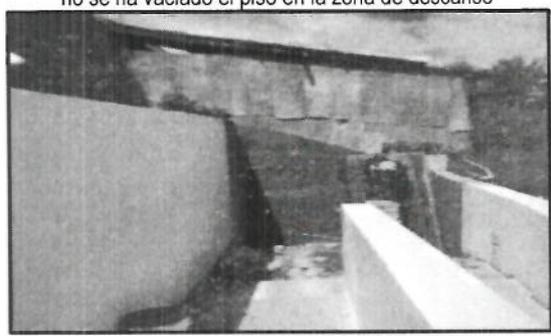
Fotografía n° 3

3. Se observa que vienen ejecutando trabajos de desencofrado, y pintado de los muros de la rampa de ingreso principal, además se ha observa que aún no se ha realizado el vaciado del piso en la zona de descanso intermedio de la rampa mencionada, como se evidencia en las fotografías siguientes:

Se observa el desencofrado de muro de contención y que aún no se ha vaciado el piso en la zona de descanso

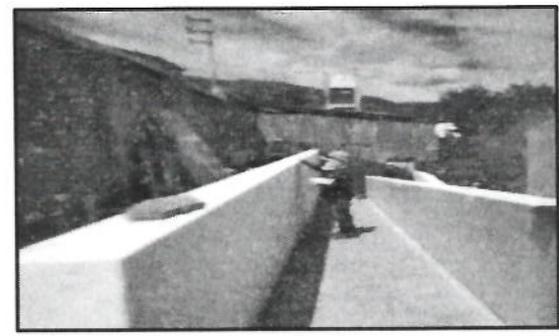
Fotografía n° 4

Pintado de muros de contención

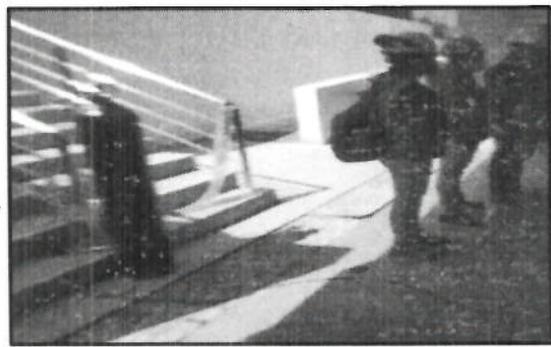
Fotografía n° 5

4. La rejilla de drenaje pluvial aún no está colocada, asimismo se observa que varias zonas de la obra no cuentan con cerco de malla provisional; asimismo se ha colocado el encofrado de la rampa de ingreso secundario sobre terreno natural, como se muestra en las fotografías siguientes:

Aun no se coloca la rejilla pluvial

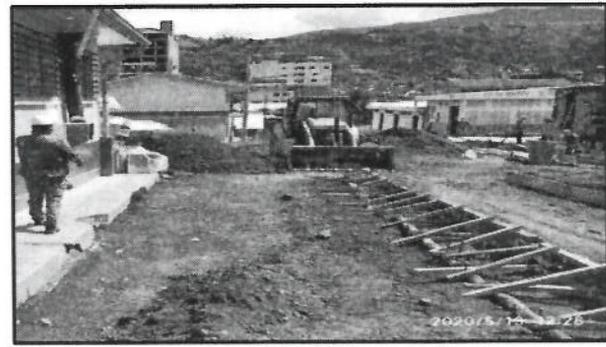
Fotografía n° 6

Zonas de la obra sin cerco provisional y encofrado de la rampa sobre terreno natural

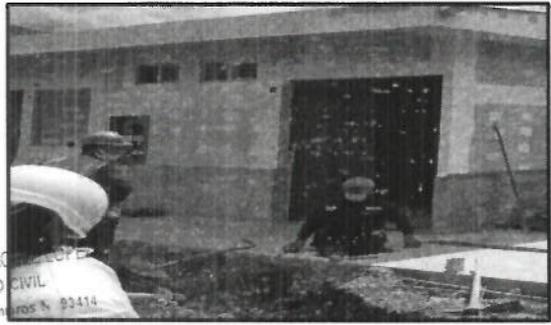
Fotografía n° 7

5. Se observa que no hay un personal que este inspeccionado contantemente el uso de los equipos de protección personal EPPs, como se muestra en las fotografías siguientes:

Personal obrero con mascarillas colocadas bajo la nariz

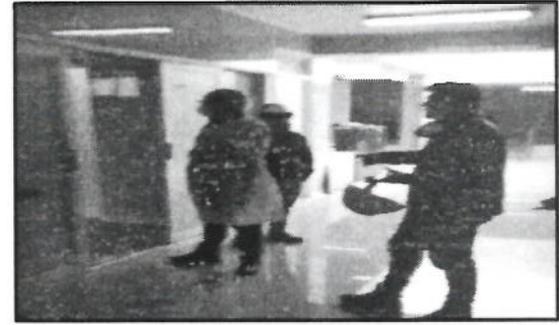
Fotografía n° 8

Personal profesional y técnico que se quitan constantemente las mascarillas

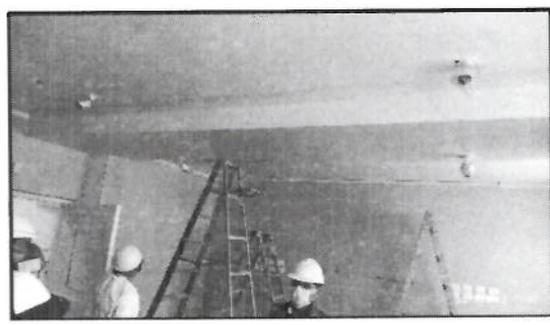
Fotografía n° 9
Cámaras de video vigilancia

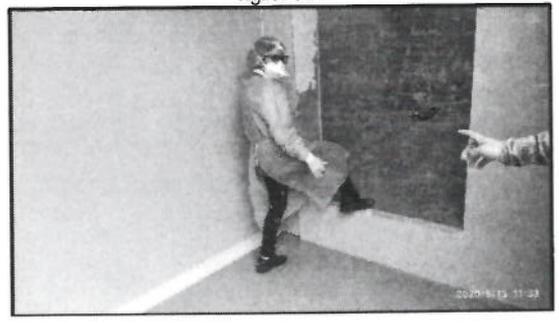
Fotografía n° 10
Zona de ingreso a la central de monitoreo de video vigilancia

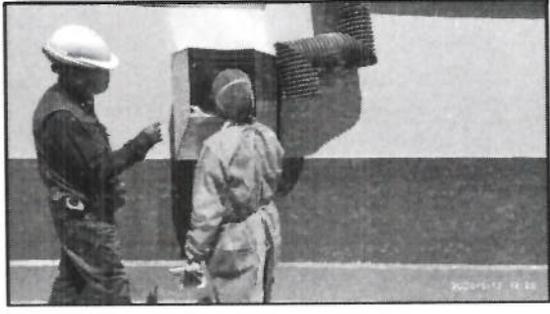
Fotografía n° 11
Verificación de la colocación de los filtros tipo HEPA

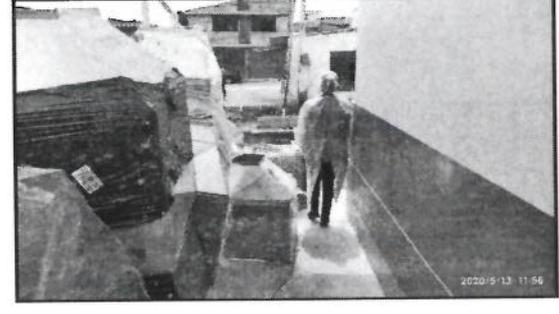
Fotografía n° 12
Acopio de los equipos para los filtros tipo HEPA

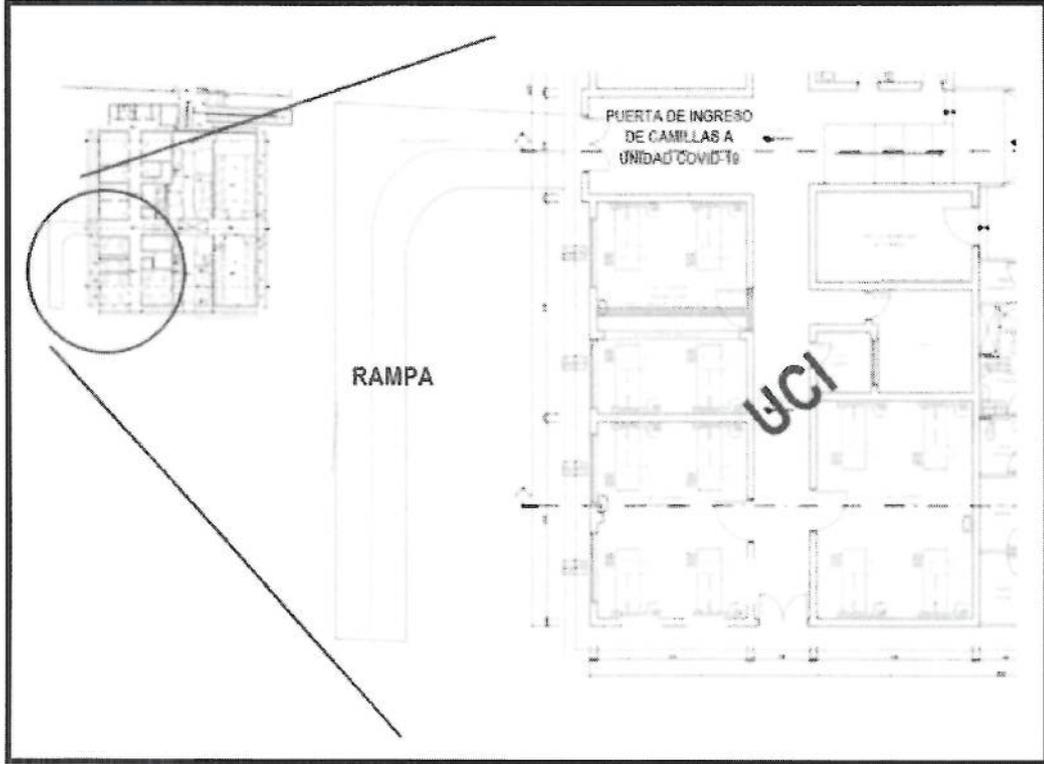
Imagen n° 1
Ingreso de ambulancia llega directamente al área de UCI COVID 19

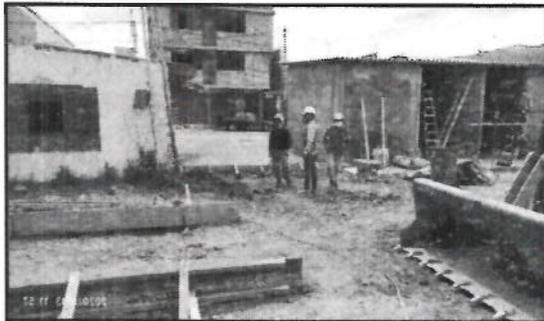
Fotografía n° 13
Unión entre el acceso vehicular y acceso peatonal

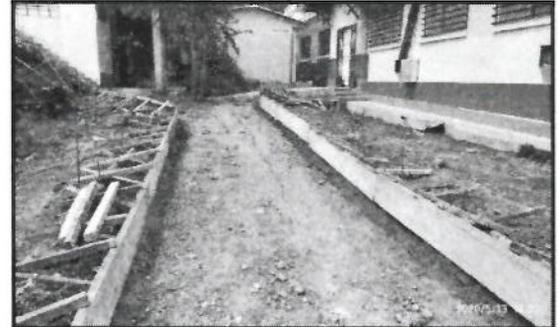
Fotografía n° 14
Rampa de acceso peatonal hacia el área de UCI Covid 19

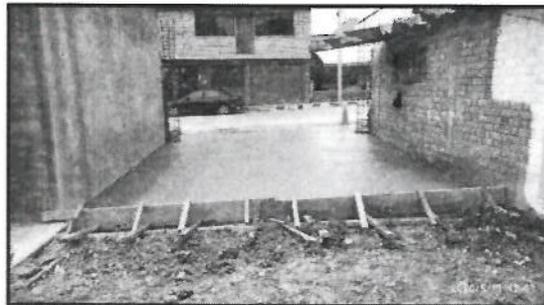
Fotografía n° 15
Ubicación de rampa de acceso vehicular por el Jr. Celso Bambaren

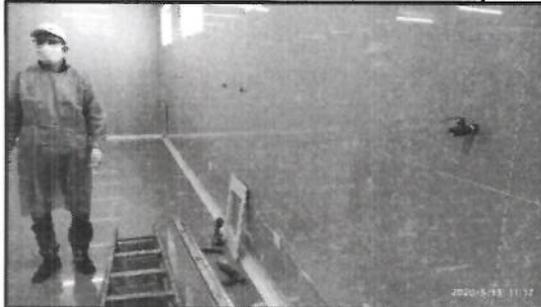
Fotografía n° 16

Salidas de oxígeno en el área de hospitalización mujeres

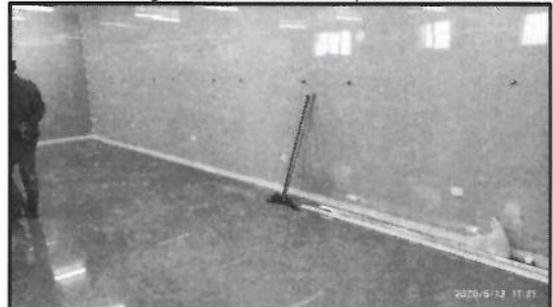
Fotografía n° 17

Salidas de oxígeno en el área de hospitalización varones

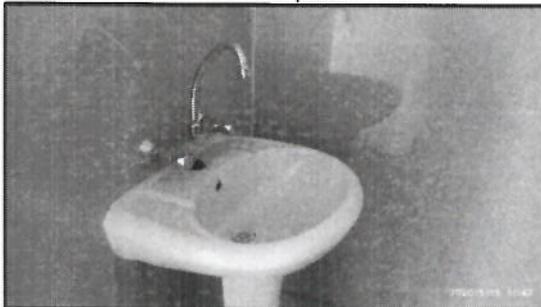
Fotografía n° 18

11. Se ha verificado que existen diversos tipos de griferías y pozas en los diferentes ambientes prestacionales, como se puede visualizar en el siguiente cuadro

Cuarto séptico

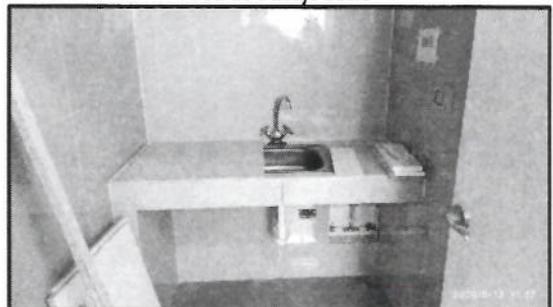
Fotografía n° 19

Área de trabajo sucio

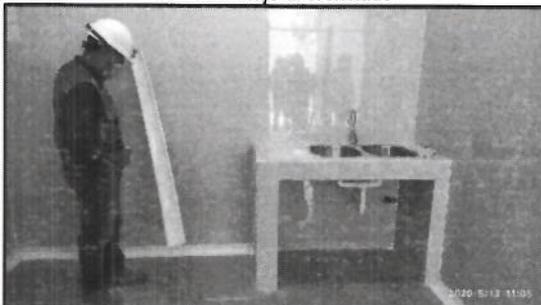
Fotografía n° 20

Área de Triaje diferenciado

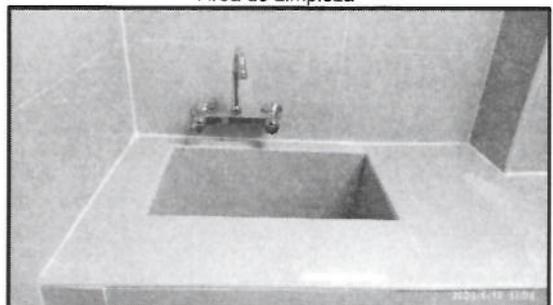
Fotografía n° 21

Área de Limpieza

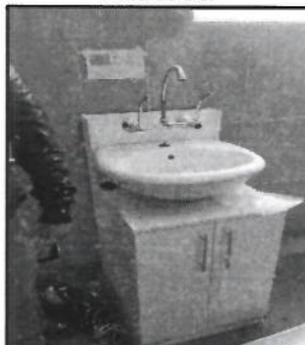
Fotografía n° 22

Area de UCI

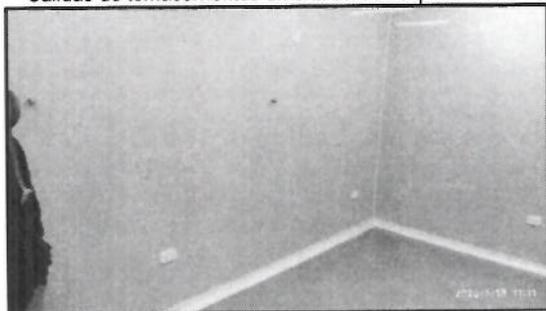
Salidas de tomacorrientes en el área de hospitalización

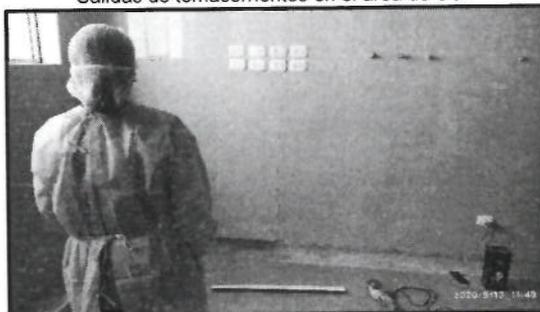
Fotografía n° 24

Salidas de tomacorrientes en el área de UCI

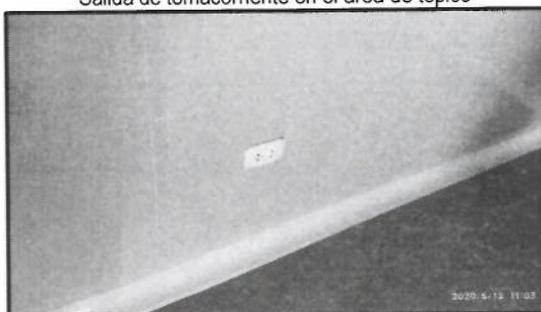
Fotografía n° 25

Salida de tomacorriente en el área de tóxico
