INFORME DE HITO DE CONTROL N° 10045-2020-CG/GRCA-SCC

EJECUCIÓN DE OBRA: CREACIÓN DE SISTEMAS FAMILIARES
DE AGUAS RESIDUALES SANITARIAS EN LOCALIDADES
RURALES DE CONTUMAZÁ, DISTRITO DE CONTUMAZÁ,
PROVINCIA DE CONTUMAZÁ, CAJAMARCA.

HITO DE CONTROL N°1 - EJECUCIÓN CONTRACTUAL

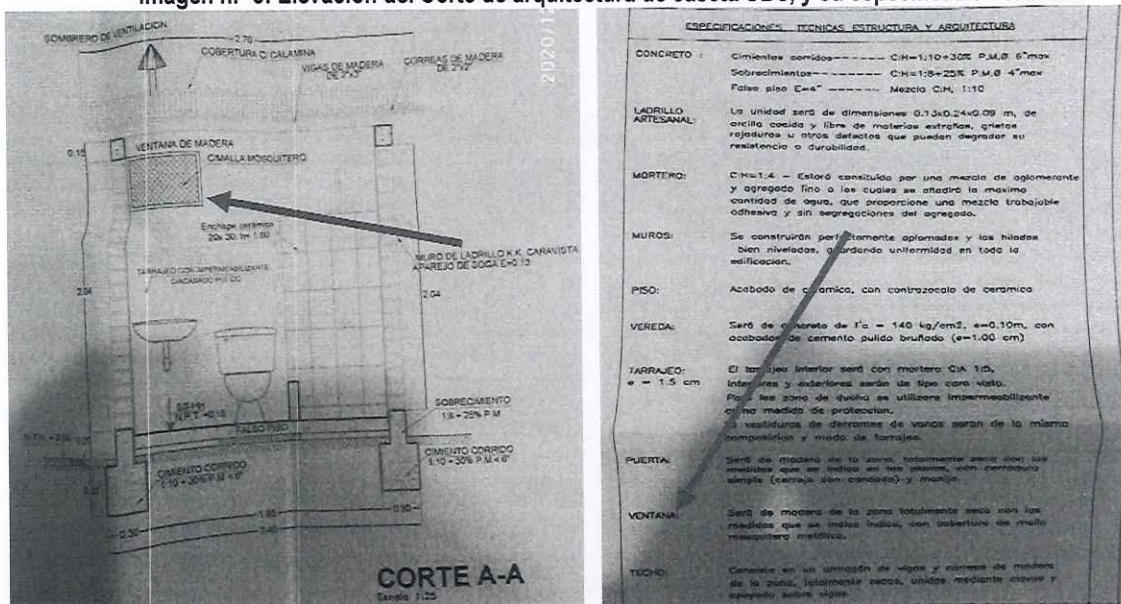
Imagen n.º 3: Elevación del Corte de arquitectura de caseta UBS, y su especificación técnica.

- Inconsistencia en el Plano A-01 con respecto a la malla que cubre la ventana de madera, donde en el Corte A-A menciona "Ventana de madera c/malla mosquitero" y en el cuadro de "Especificaciones Técnicas Estructura y Arquitectura" menciona lo siguiente: "... VENTANA: Sera de madera de la zona totalmente seca con las medidas que se indica, con cobertura de malla mosquitero metálica". Por otro lado, en la estructura del análisis de costos unitarios está considerando la "malla mosquitero de plástico"

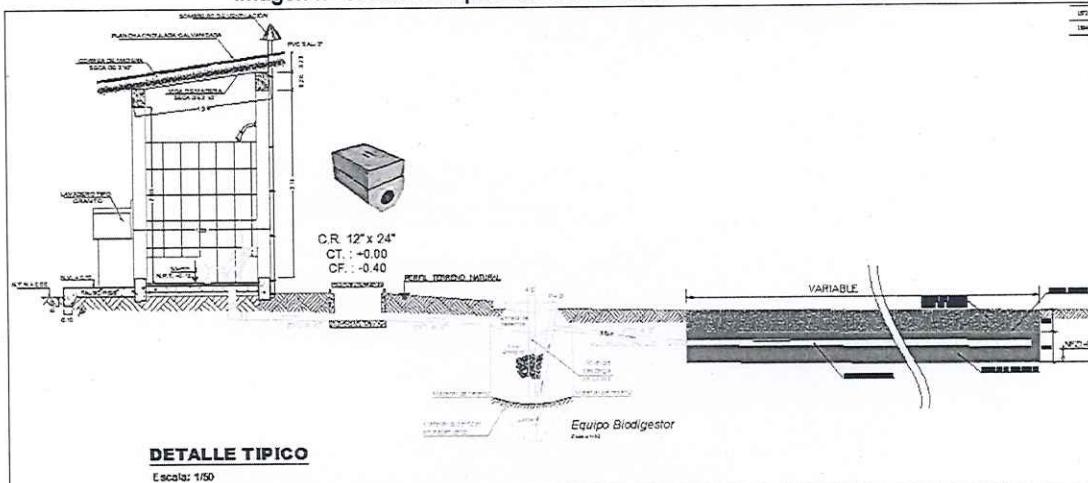
Imagen n° 6: Detalle Típico de Unidad Básica de Saneamiento.

- Se advierte que los planos no contienen la ingeniería de detalle necesaria para ejecutar la obra, lo que podría poner en riesgo la correcta ejecución y la calidad de la misma. Esto se puede ver en el plano "**Estructuras, Sanitaria y Eléctricas, Lámina n.º ESE-01, ESE-02, ESE-03**", UBS Vivienda, Educación Inicial, Educación Primaria Secundaria, respectivamente. Donde para el corte y elevación de los componentes de la Unidad Básica de Saneamiento, solo presenta el siguiente detalle típico.

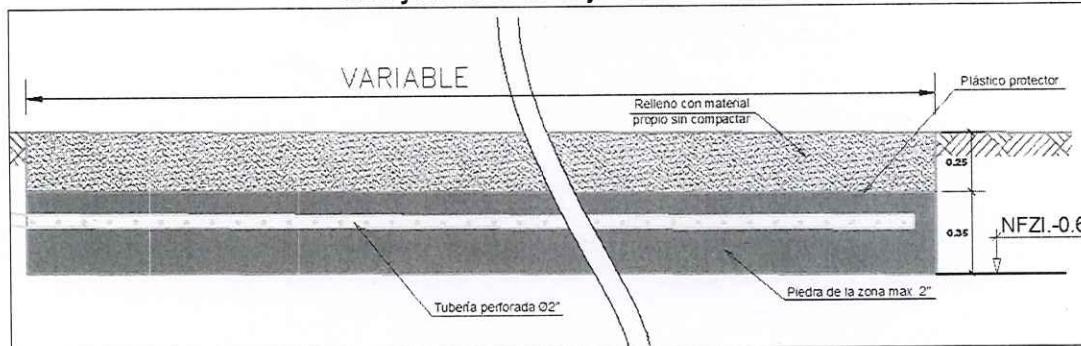
Imagen n° 7:
Corte y elevación de zanja de infiltración.

Por lo que teniendo en cuenta que dicha Unidad Básica de Saneamiento considera como sistema de tratamiento las zanjas de infiltración los Planos no cuenta con el detalle necesario en el perfil y carece de una vista frontal donde se indique la capa de piedra por debajo de la tubería, así como la capa de piedra sobre el lomo de tubería perforada, así como el diámetro de las perforaciones y su espaciamiento, de modo que se permita una distribución uniforme del líquido en la zanja.

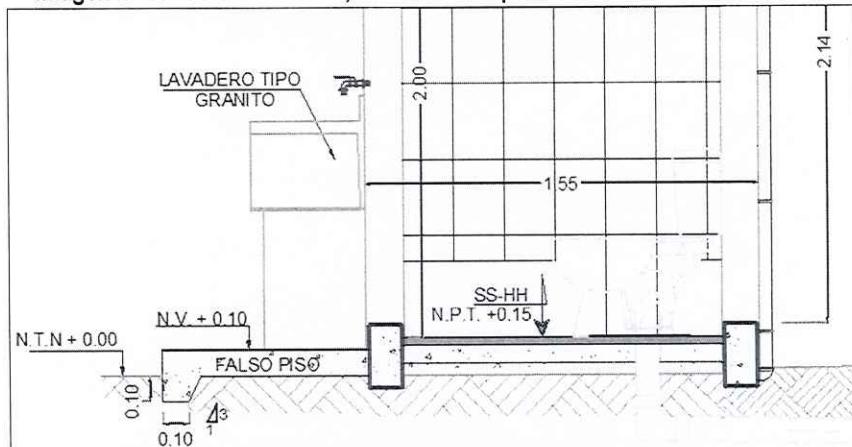
Imagen n° 10: Corte de Caseta, único detalle que se observa la uña de vereda.

Sin embargo, en los metrados se ha considerado dicha uña de anclaje en la zona frontal (2.30 m de longitud) y los 2 laterales (0.80 m de longitud cada lado) de la vereda haciendo un total de 3.90 m de longitud, tal como se detalla a continuación:

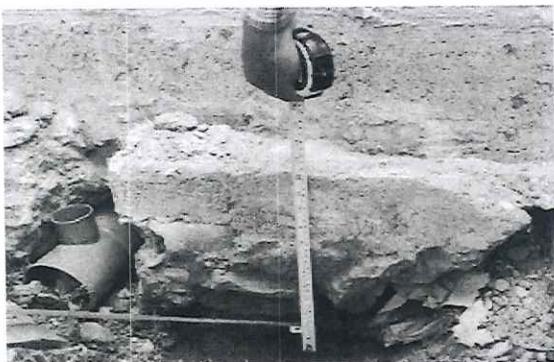
Sin embargo, se constató en las localidades de Cascabamba y Shamon, que las UBS mostraban cimientos con altura entre 0.20 a 0.30; así también, es de precisar que se pudo advertir que en algunos casos el ancho de cimentación no es continuo en toda la profundidad disminuyendo su sección a mayor profundidad. Asimismo, el vaciado de concreto para la cimentación se viene realizando de forma manual con una dosificación distinta a la estipulada en el expediente técnico, esto podría conllevar que se afecte el comportamiento estructural de la caseta UBS, a continuación, se observa lo descrito en las imágenes siguientes:

Foto n.º 1: Vista de altura de cimiento que no es continua en su profundidad

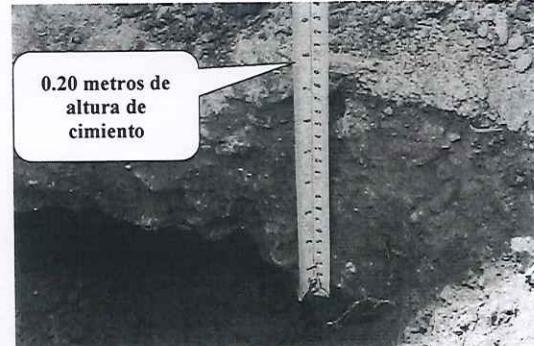
Foto n.º 2: Vista de cimiento con una altura de 0.20 m

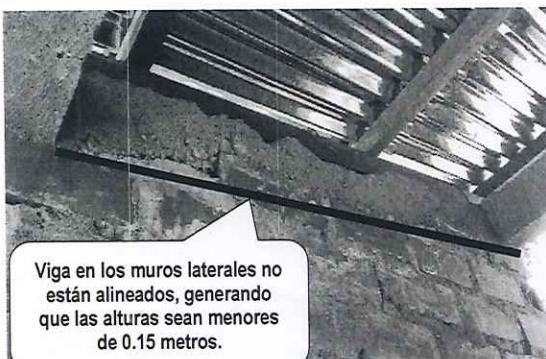
Así también, en cuanto a la ejecución de la viga de amarre se observó que dicho elemento estructural no cuenta con continuidad de sección en los lados laterales de la caseta, donde su espesor alcanza alturas entre 0.05 a 0.10 metros, siendo inferior a lo estipulado en el plano, agregándose a ello, que dichos elementos presentan un deficiente vaciado de concreto, lo cual se ha podido corroborar por la presencia de cangrejeras, así como falta de recubrimiento del acero, lo que conlleva que se afecte la resistencia del elemento, tal como se observa en las siguientes imágenes:

Foto n.º 3: Vista de viga lateral en caseta, que no presenta sección continua

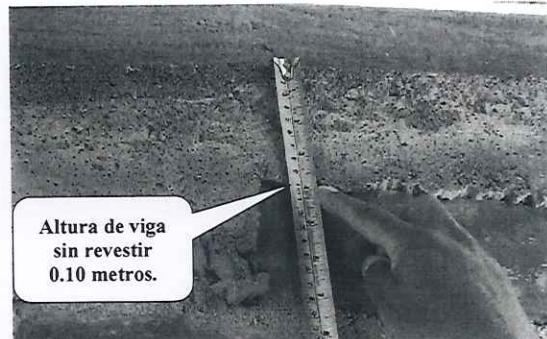
Foto n.º 4: Vista de viga con altura de 0.10m en eje lateral.

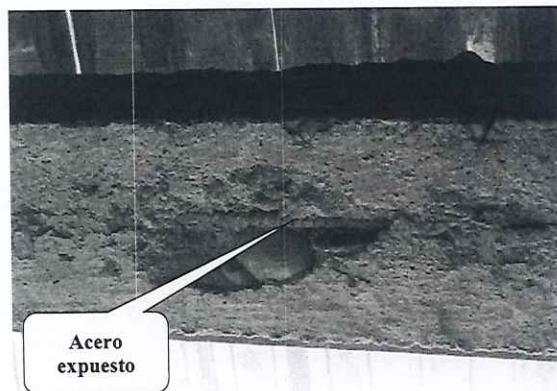
Foto n.º 5: Vista de acero expuesto por falta de recubrimiento en viga

estructural. Se agrega además que en algunos casos se verificó un deficiente vaciado en las vigas generando cangrejeras, así como falta de recubrimiento del acero.
 [...]”

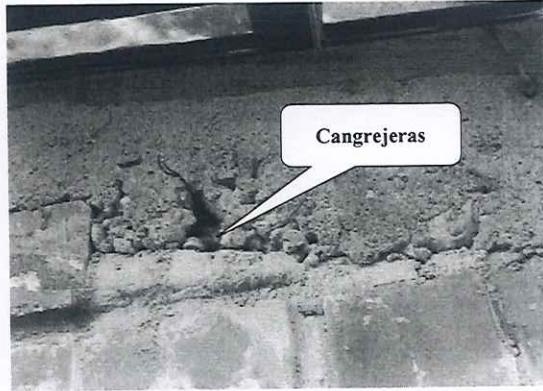
Foto n.º 6: Vista de cangrejeras en viga, por deficiente vaciado.

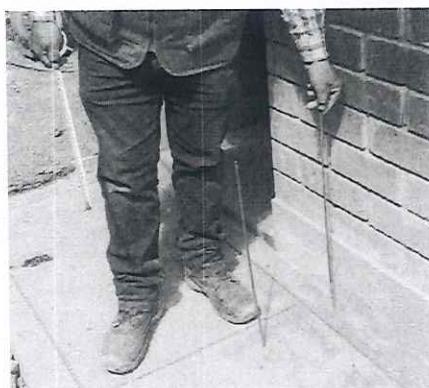
Sin embargo, de lo verificado durante la inspección física a la obra, se pudo apreciar que para anclar el acero de lavadero se está realizando una pequeña perforación en la vereda, colocando únicamente 2 aceros que se encuentran distanciados hasta 22 cm, contraviniendo lo estipulado contractualmente y conllevando el riesgo que se afecte su resistencia, tal como se muestra a continuación:

Foto n.º 7: Vista del acero para base de lavadero, superpuesto sobre perforación en vereda.

“[...] En los lavaderos se constató que cada muro de apoyo del lavatorio tiene 2 fierros verticales que no cuentan con anclaje en la vereda. Los muros terminados tienen 0.55 x 0.40 x 0.08 metros, con separación entre cada uno de ellos de 1.00 metros. Estos muros de apoyo no tienen buen acabado. Se verificó además la existencia de los lavaderos al costado de casetas sin contar con el almacenamiento adecuado, encontrándose en algunos casos deteriorados por la intemperie.”

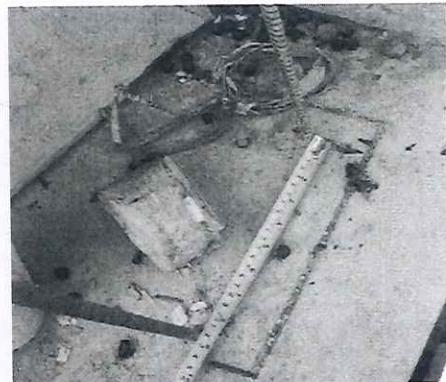
Foto n.º 8: Vista de separación de acero para lavadero 0.22 cm

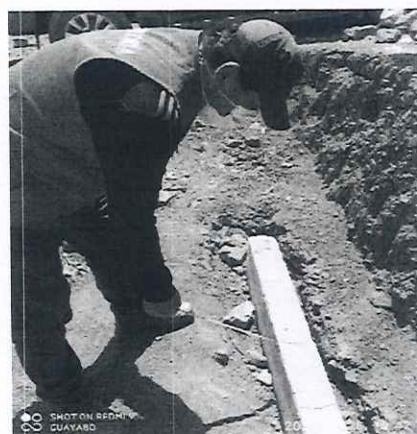
Por otro lado, también se pudo constatar en las estructuras que se encontraban a nivel de sobre cimiento, la existencia de fisuras que se desarrollan a lo largo de este, así también no se está ejecutando el rayado primario para asentar la primera hilada, se precisa que de acuerdo a lo estipulado en las especificaciones técnicas del Expediente técnico de obra para la partida 03.01.05.01 MURO DE LADRILLO KK. DE 9X13X24 cm. se indica lo siguiente: “mientras el concreto de la cimentación aún este fresco, se debe rayar la superficie de la cimentación en las zonas donde se asentará las primeras hiladas de ladrillos”, por lo que no se estaría ejecutando de acuerdo a dichas especificaciones. Esto se muestra a continuación:

Foto n.º 9: Vista de fisuras en toda la longitud de sobrecimiento

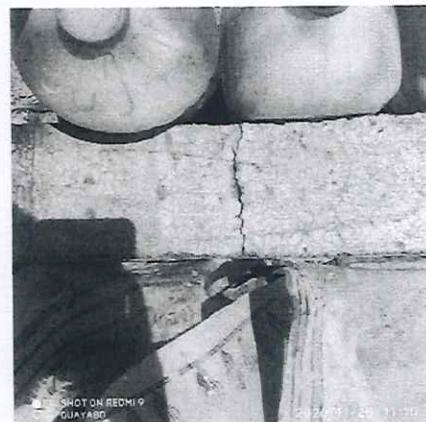
Foto n.º 10: Vista ampliada de fisura en sobre cimiento, no se observa el rayado primario de acuerdo a las especificaciones.

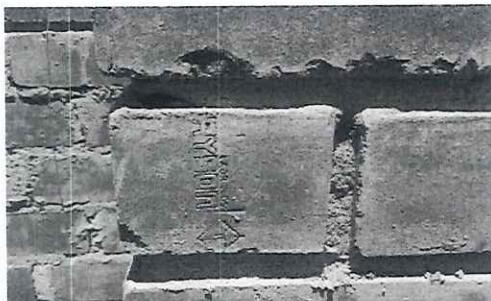
Con respecto a la ejecución del muro de albañilería en las casetas, se advirtió la utilización de ladrillos de 18 huecos, muchos de los cuales se encuentran en malas condiciones, presentando rajaduras, así como aristas con fallas, siendo colocados con juntas verticales y horizontales de mortero no uniformes, produciendo un pésimo acabado, y en algunos casos no cuenta con el aplome que se requiere, así también se advirtió el inadecuado apilado y manipulación de los ladrillos lo que genera fallas en los mismos, esto se muestra en las imágenes siguientes:

Foto n.º 11: Vista de muro con ladrillo con aristas desgastadas.

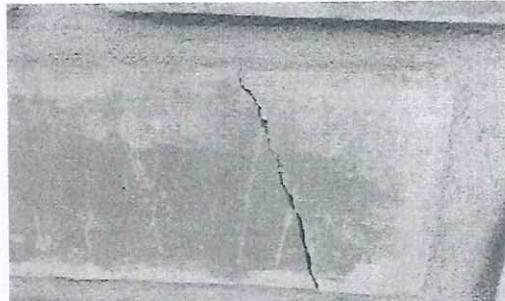
Foto n.º 12: Vista de ladrillo raja empleado en muro de albañilería.

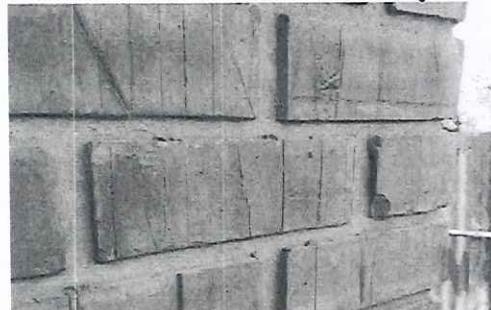
Foto n.º 13: Vista de ladrillo con cortes utilizado en muro.

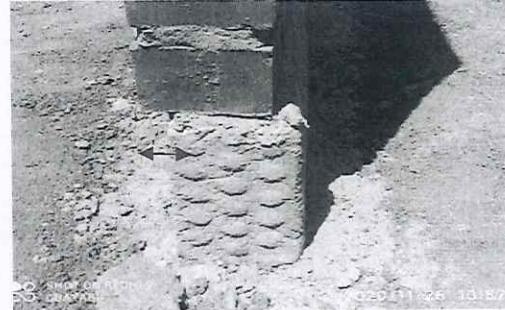
Foto n.º 14: Vista de muro desalineado con respecto a sobrecimiento

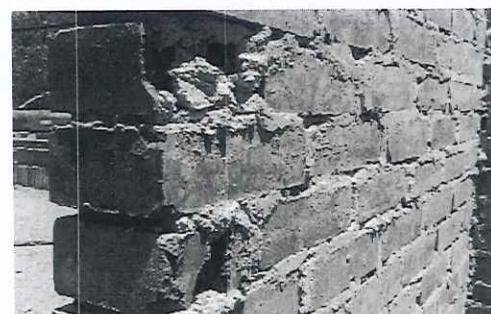
Foto n.º 15: Vista de pésima colocación de juntas verticales y horizontales de mortero en asentado de ladrillos.

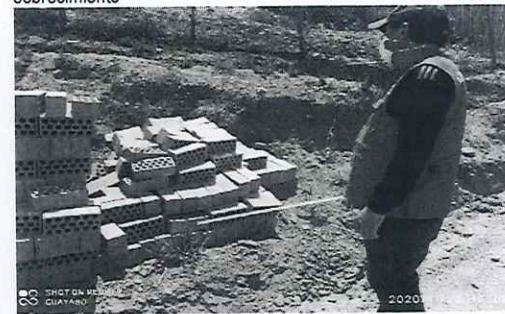
Foto n.º 16: Vista de mal apilamiento de ladrillos, provocando fallas en los mismos.

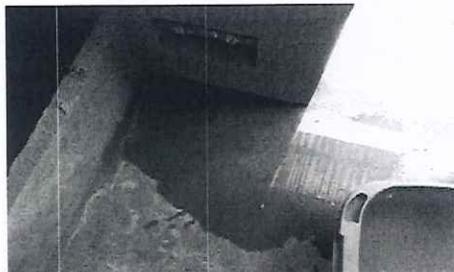
Foto n.º 17: Vista de retención de agua en piso pulido, por inadecuada ejecución de pendiente hacia sumidero.

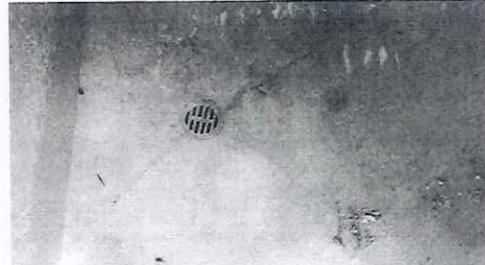
Foto n.º 18: Vista de fisura en piso de cemento pulido

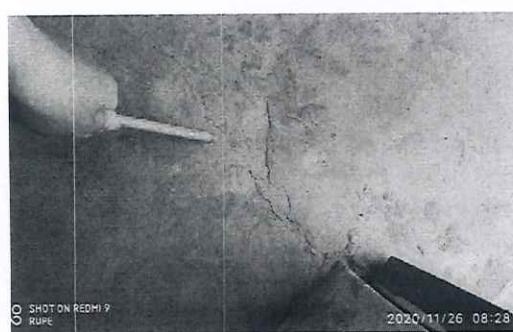
Foto n.º 19: Vista de fisura con inicio en esquina de vano de puerta.

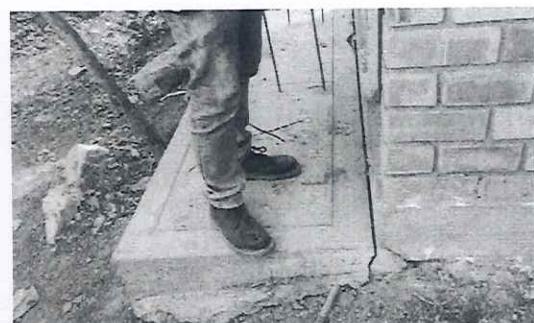
Foto n.º 20: Vista de desprendimiento de vereda por falta de compactación e inadecuada ejecución

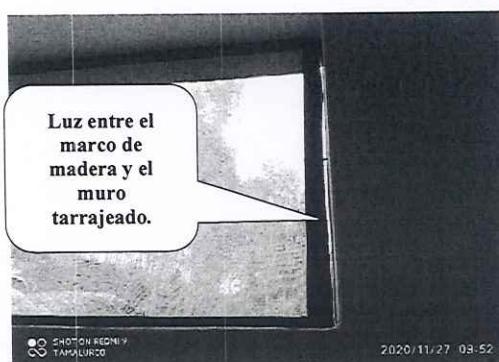
Asimismo, se advirtió en varias casetas UBS que, respecto a la carpintería de madera, que tanto la ventana como la puerta presenta una luz entre el marco de dicho elemento y el muro de albañilería, lo que podría afectar la durabilidad de ambos componentes, esto se muestra a continuación:

Foto n.º 21: Vista de luz existente entre marco de ventana y muro de albañilería.

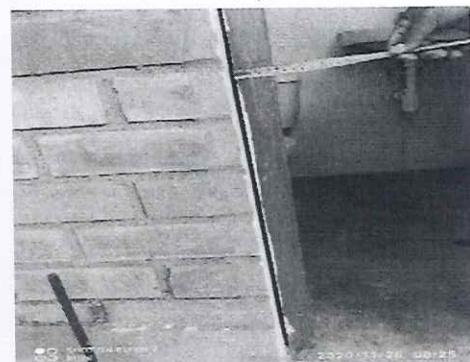
Foto n.º 22: Vista de luz existente entre marco de puerta y muro de albañilería.

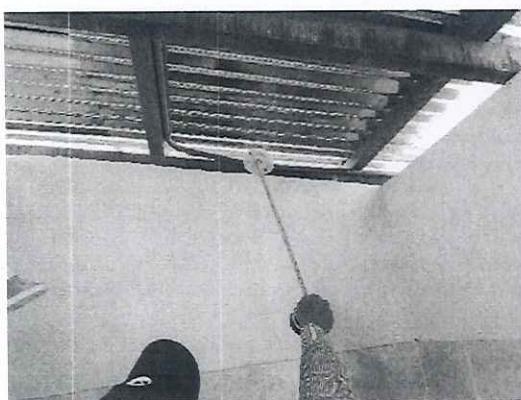
Mientras que, de acuerdo a lo verificado por la comisión de control durante la inspección física, se advirtió que las cajas de paso octogonal no han sido empotradas en el muro, sino han sido colocados sobre el muro terminado, encontrándose en algunos casos sin la tapa ciega que corresponde, contraviniendo lo estipulado en los planos, tal como se muestra a continuación:

Foto n.º 23: Vista de caja octogonal apoyada en muro

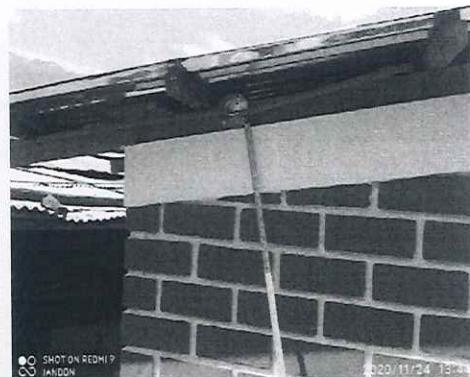
Foto n.º 24: Vista de caja octogonal sin la tapa ciega

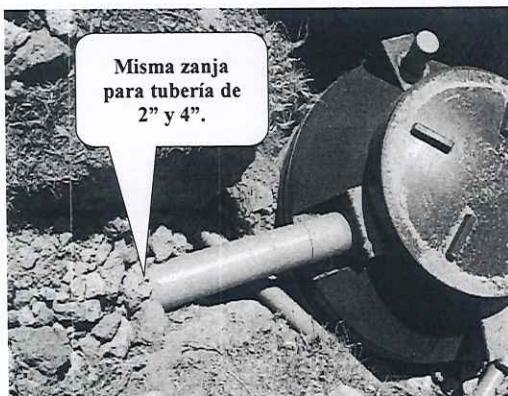
Sin embargo, de la inspección se observó que la tubería de derivación tanto de 2" y 4" ha sido conducida en una misma zanja hasta el biodigestor para luego la de 2" continuar a la zanja de infiltración, a esto se agrega además que se ha ejecutado el relleno de dicha zanja con material propio sin zarandear, esto se aprecia a continuación en las siguientes imágenes:

Foto n.º 25: Vista de tubería de 2" y 4" conducidas en una misma zanja.

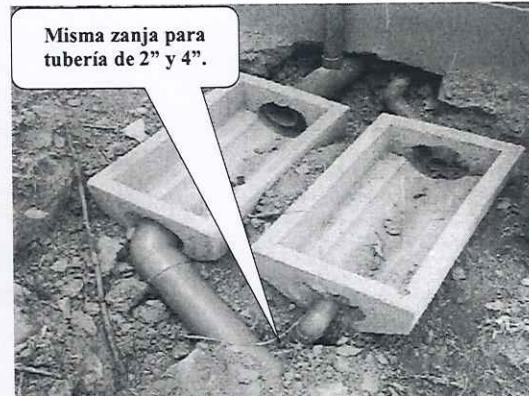
Foto n.º 26: Vista de tuberías que salen de caja de registro conducidas a través de una misma zanja.

Además, se pudo verificar que se ha utilizado la misma zanja para conducir la tubería de 2" y 4" que sale de la caja de registro a la zanja de infiltración y biodigestor respectivamente.

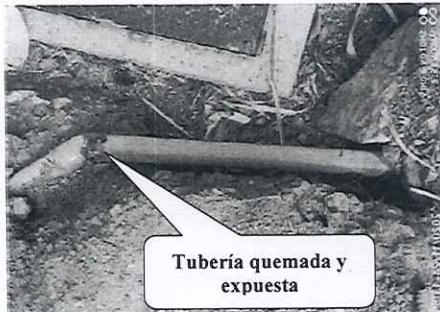
No obstante, se ha observado durante la inspección que en la localidad de Jandón la tubería de derivación de 2", ha sido quemada. Se evidenció también durante la visita que todos los montantes de ventilación terminan bajo el techo terminado doblando con un codo de 90°, por otro lado, se ha verificado hasta en 03 oportunidades que la salida de 4" para el inodoro no cuenta con la verticalidad necesaria, presentando una inclinación, lo que podría conllevar que no se instale adecuadamente el aparato sanitario, produciendo fugas durante su utilización. Advertir, además, que existen tuberías de derivación expuestas, pudiendo comprometer su durabilidad al estar en contacto con la intemperie sin la protección adecuada. Lo mencionado anteriormente se observa en las siguientes imágenes:

Foto n.º 27 Vista de tubería quemada por exposición al fuego.

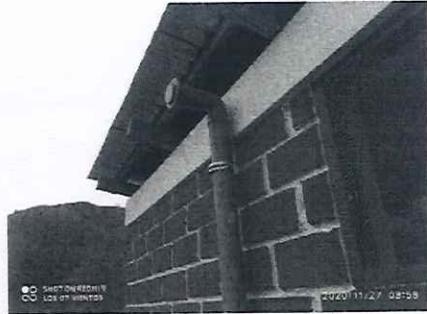
Foto n.º 28: Vista de montante de ventilación típica

misma se encuentre expuesta a la acción del viento lo que puede producir su rotura por la altura que esta posee y la falta de fijación de la misma.

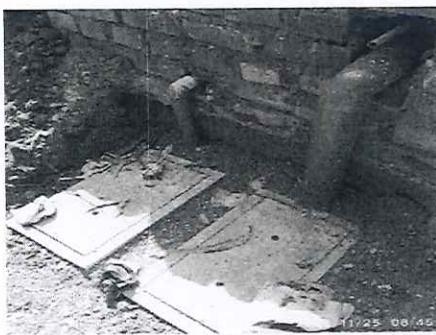
Foto n.º 29 Vista de tubería de 2" y 4" expuestas a la intemperie.

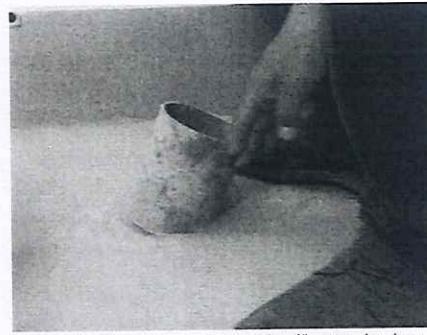
Foto n.º 30 Vista de salida de 4" para inodoro, inclinada

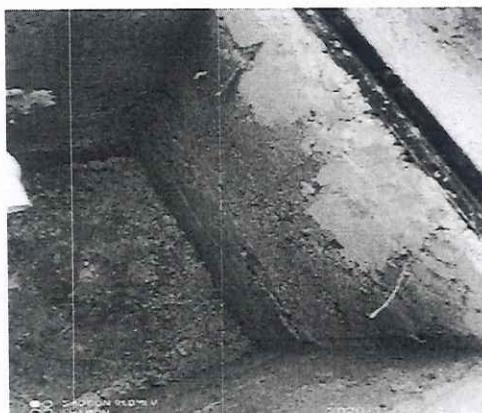
Así mismo, de acuerdo a lo que establece el expediente técnico se tiene para la caja de registro de lodos, la ejecución de una caja de espesor de paredes 0.10 m y una losa de fondo de 0.10 m, esto bajo respaldo de la planilla de metrados, con un concreto de $f_c = 140 \text{ kg/cm}^2$. Sin embargo, durante la inspección física se pudo constatar que las cajas de registro de lodos no contaban con la losa de concreto en el fondo y que presentaban un acabado deficiente en las paredes de la caja, afectando la calidad de la misma.

Foto n.º 31: Vista del interior de caja de registro de lodos, con muros con presencia de cangrejeras y mal acabados.

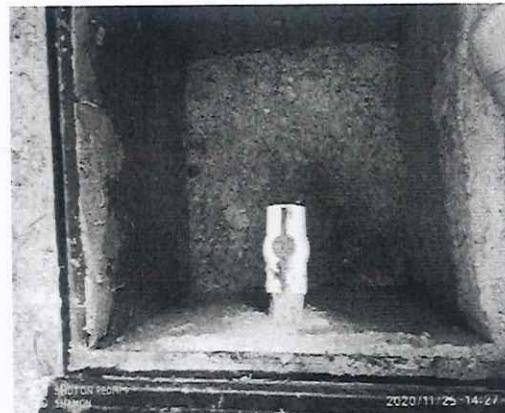
Foto n.º 32: Vista del fondo de caja de registro de lodos donde no existe losa de concreto

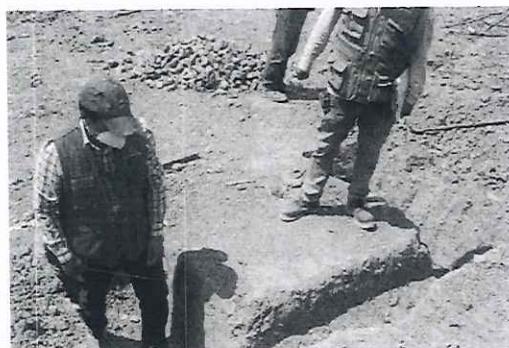
No obstante, de la inspección física en campo se verificó que se están ejecutando dos (2) drenes de zanjas de infiltración con una la longitud promedio de 1.50 m cada uno, y en el caso de 02 casetas se verificó la existencia de un (1) solo dren con una longitud de hasta 3 m, lo que contraviene lo establecido en los planos del expediente técnico de ejecución de obra. Esto se observa a continuación en las siguientes imágenes:

Foto n.º 33: Zanja de infiltración de dimensiones 1.50*0.50*0.55

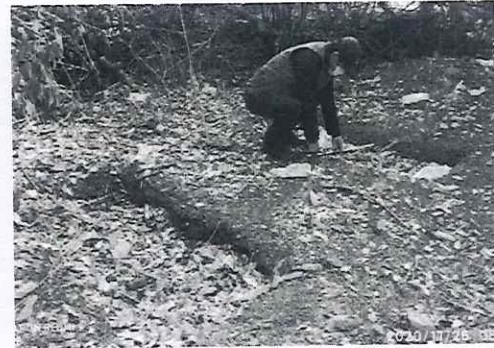
Foto n.º 34: Zanja de infiltración de dimensiones 1.50*0.60

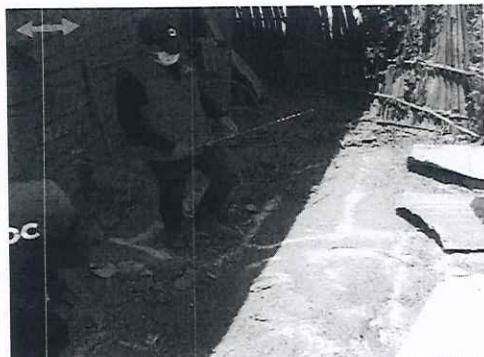
Foto n.º 35: Zanja de infiltración de dimensiones 1.50*0.60

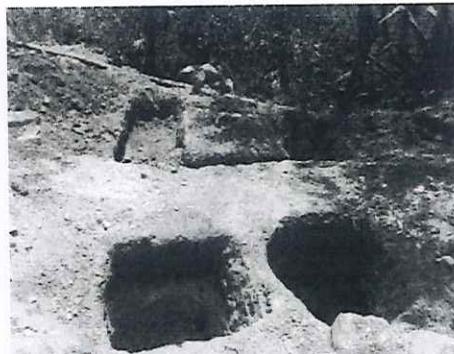
Foto n.º 36: Zanja de infiltración de dimensiones 1.70*0.60*0.45

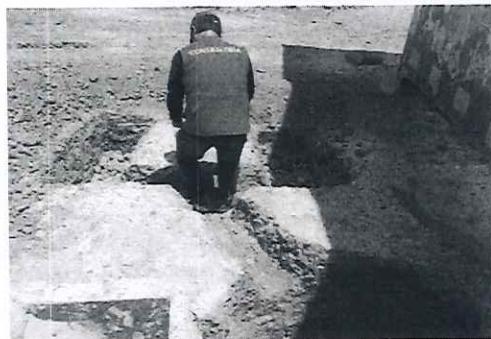
Foto n.º 37: Zanja de infiltración de dimensiones 1.50*0.50*0.55

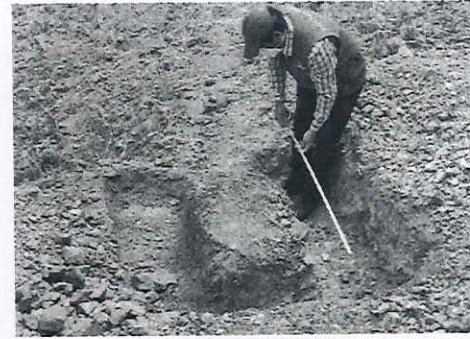
Foto n.º 38: Zanja de infiltración de dimensiones 1.40*0.4*0.4

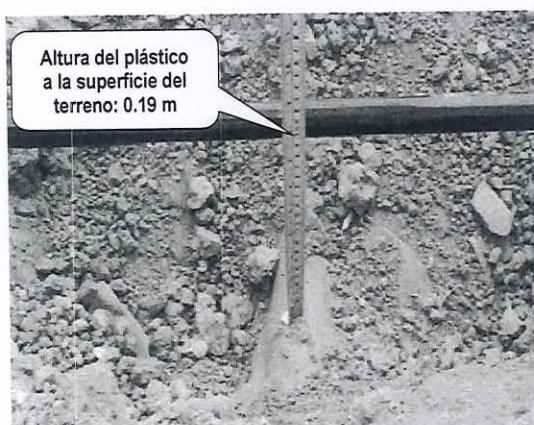
Sin embargo, durante la inspección física de obra se verificó que los materiales que conforman cada dren de la zanja de infiltración, no cumplen con lo estipulado en el expediente técnico detallado líneas arriba, encontrándose como primer punto que la primera capa está conformada por piedra de forma angular de hasta 6", que presenta una profundidad de 0.20m, no obstante, en algunos casos se ha advertido que no existe capa alguna sobre la tubería perforada, con respecto a esta última se evidenció que dicha tubería cuenta con 2 líneas de perforación en paralelo, ejecutadas cada 0.15m, como se muestra en las imágenes siguientes:

Foto n.º 39: Altura de lomo de tubería a nivel de terreno natural 0.19 m

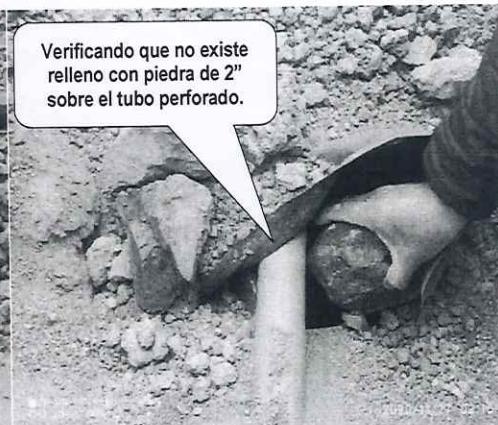
Foto n.º 40: Vista de relleno de piedra al costado de tubería

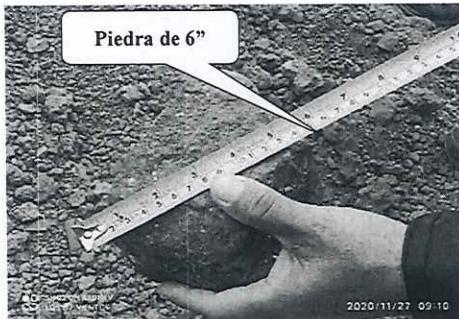
Foto n.º 41: Vista de piedra utilizada para relleno de tubería perforada."

“[...] a esto se agrega que el material que está siendo empleado como relleno para tubería en zanjas no está siendo zarandeado provocando que en algunos casos la tubería se encuentre en contacto directo con rocas de forma angular. Se observó además en la mayoría de casos que la tubería de derivación 2” se encuentra expuesta no contando con el relleno hasta el nivel de terreno natural. Se verificó en la gran mayoría de las cassetas UBS, que las zanjas de infiltración tienen una longitud máxima de 1.50 metros, un ancho de 0.50 metros y profundidades variables. Sin embargo, se constató en cassetas UBS diferentes, la ejecución de 1 zanja con una longitud de hasta 3.00 metros. Las longitudes del biodigestor a la tubería de salida a las zanjas de infiltración son variables, lo cual está en función al área disponible de terreno que tiene el beneficiario. También se verificó que el tubo de la zanja de infiltración, se encuentra perforado con orificios distribuidos en 2 líneas paralelas separados cada 0.15 metros entre orificio y orificio.

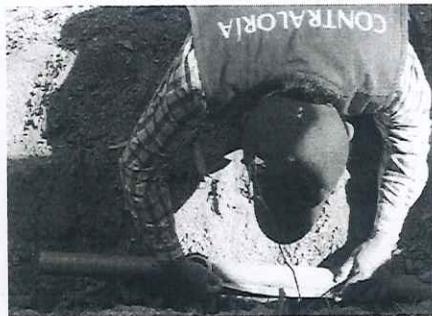
Foto n.º 42: Vista de tubería perforada, 2 perforaciones paralelas cada 15 cm.

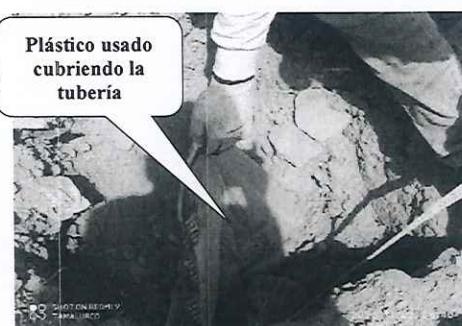
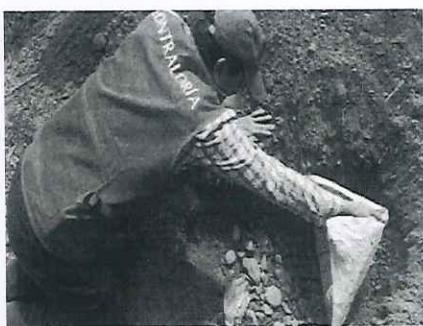
En segundo lugar, se verificó que en algunas localidades tales como Tamalurco, se ha utilizado como plástico protector costales o plástico reciclado, contraviniendo las estipulaciones contractuales con respecto a los materiales, y pudiendo comprometer la funcionalidad de la zanja de infiltración.

Foto n.º 43: Vista de bolsa plástica utilizada en zanja de infiltración

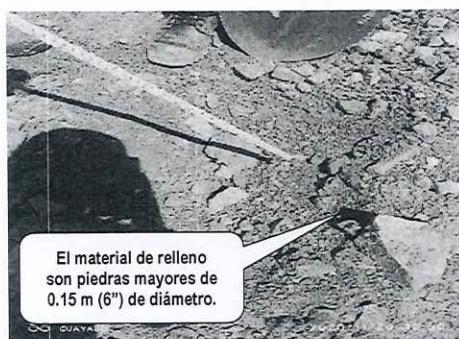
Finalmente, se evidenció que el material de relleno colocado sobre la manta plástica no ha sido zarandeado como se establece en las especificaciones técnicas, habiéndose colocado dicho material sin haber separado el material rocoso y desperdicios, además se precisa que el relleno no ha sido compactado en capas como indica la especificación técnica, esto podría generar que ante precipitaciones se genere el acolchonamiento en la zona de los drenes perjudicando la funcionalidad del sistema.

Foto n.º 45: Vista de material rocoso sin zarandear empleado como relleno en zanjas de infiltración.

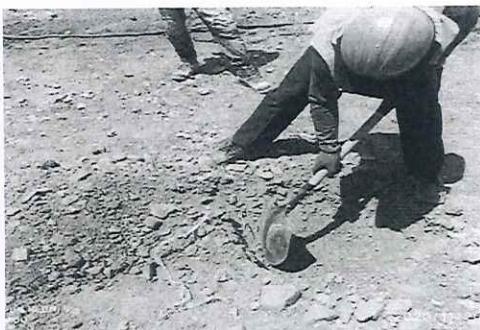
Foto n.º 46: Vista de material rocoso empleado como relleno en zanjas de infiltración.
