INFORME DE HITO DE CONTROL
N° 9641-2020-CG/GRHV-SCC

OBRA: “CREACIÓN Y MEJORAMIENTO DEL SERVICIO DE PROTECCIÓN CONTRA INUNDACIONES EN LAS ZONAS AFECTADAS Y EXPUESTAS AL PELIGRO DE INUNDACIÓN EN LAS LOCALIDADES DE ANCHACCLLA, LIRCAY Y OCOPA, DISTRITO DE LIRCAY PROVINCIA DE ANGARAES Y DEPARTAMENTO DE HUANCAMELICA”

HITO DE CONTROL N° 7 – REINICIO DE OBRA

PERÍODO DE EVALUACIÓN DEL HITO DE CONTROL:
DEL 22 DE JULIO DE 2019 AL 26 DE OCTUBRE DE 2020

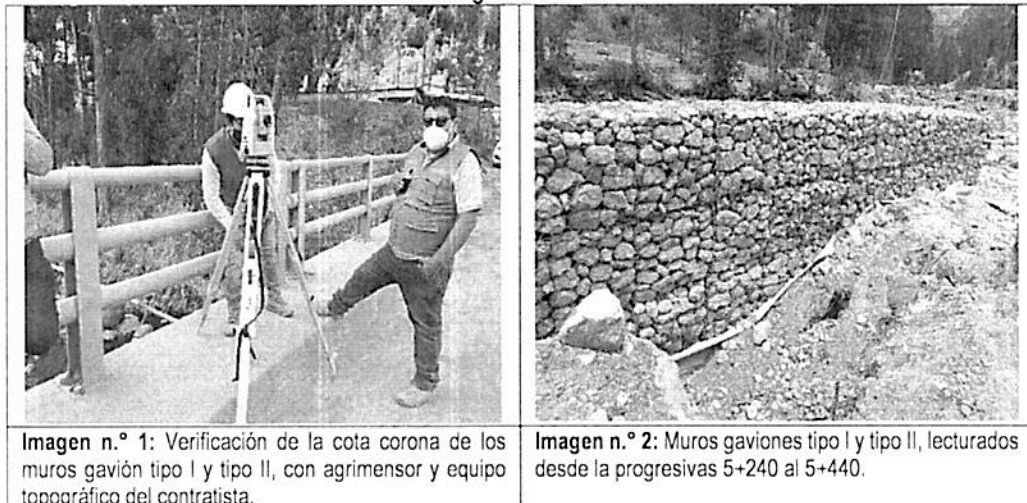
Panel fotográfico n.º 1.

De la revisión de los planos de Planta y Perfil Longitudinal - Lámina PPL-05, margen izquierda – Sector I, contenidos en el expediente técnico reformulado remitido por la Entidad mediante oficio n.º 139-2020/GOB.REG.HVCA/GGR-ORSyL de 29 de setiembre de 2020 y de la visita de inspección técnica realizada a la obra el martes 13 y miércoles 14 de octubre de 2020³, se verificó las cotas de la corona de los muros de gavión tipo I (altura=5m) y tipo II (altura=6m) ejecutados desde la progresiva 5+240 a la progresiva 5+ 440, con ayuda del agrimensor (personal de obra del contratista) y estación total marca Leyca (equipo proporcionado por el contratista) ubicado en el BM -1 del Puente Santa Rosa – Sector I, tal como se puede observar en las siguientes imágenes:

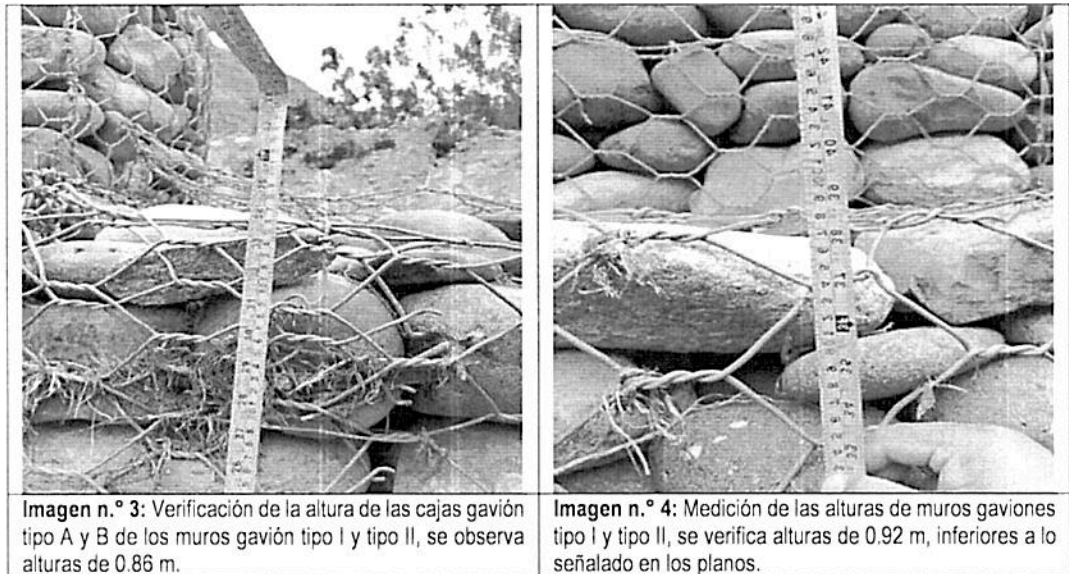
Panel fotográfico n.º 2.

De la revisión de los planos de Planteamiento general – Sector I, del expediente técnico reformulado de los muros de gavión tipo I y tipo II establece que las alturas de las cajas tipo gavión A y B deben ser 1m; sin embargo, de la visita de campo realizada, se ha verificado que las dimensiones de estas alturas de las cajas tipo gavión instaladas en obra desde la progresiva 5 + 235 a la progresiva 5 + 745 – Sector I – Margen izquierda, difieren desde 2cm hasta 14cm aproximadamente, conforme se muestra en las siguientes imágenes:

Imagen n.º 3: Verificación de la altura de las cajas gavión tipo A y B de los muros gavión tipo I y tipo II, se observa alturas de 0.86 m.

Imagen n.º 4: Medición de las alturas de muros gavión tipo I y tipo II, se verifica alturas de 0.92 m, inferiores a lo señalado en los planos.

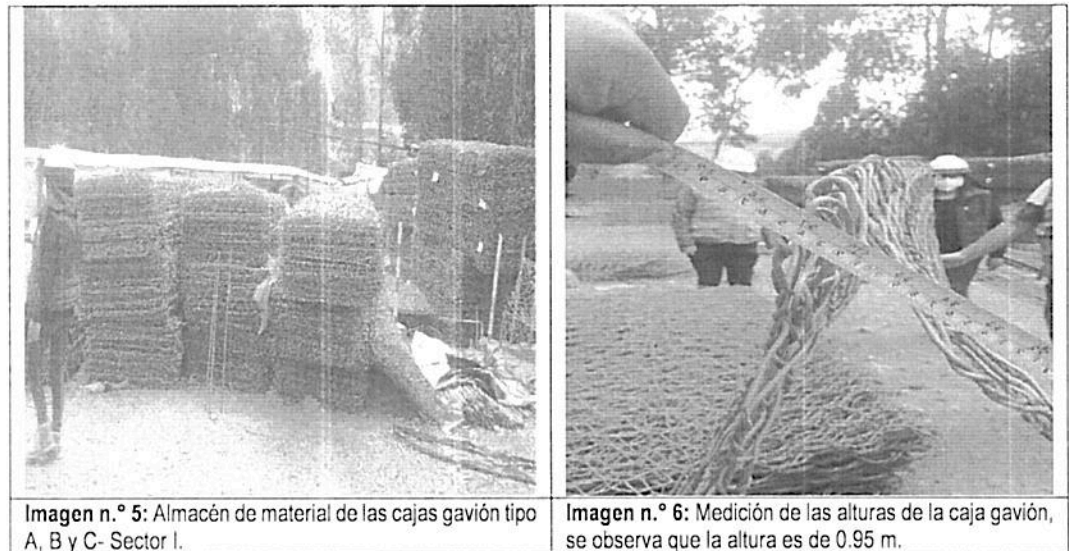
Panel fotográfico n.º 3.

Asimismo, realizado las mediciones de las alturas de las cajas tipo gavión instaladas en las progresivas en mención, se procedió a la verificación del suministro de las cajas tipo gavión en el almacén de la obra, evidenciando que la altura de las cajas tipo gavión adquirida es de 0.95m, la misma que no corresponde a las dimensiones de diseño solicitado en el expediente técnico, el incumplimiento de estas dimensiones requeridas estarían alterando la geometría y volumen de los muros de gavión propuestos, tal como se puede observar a continuación:

Imagen n.º 5: Almacén de material de las cajas gavión tipo A, B y C- Sector I.

Imagen n.º 6: Medición de las alturas de la caja gavión, se observa que la altura es de 0.95 m.

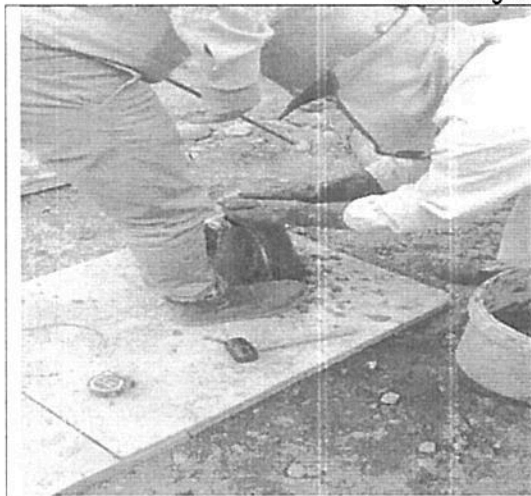
Imagen n.º 7: Ensayo Slump, realizado en campo, para muro de contención – Sector II – Margen izquierda.

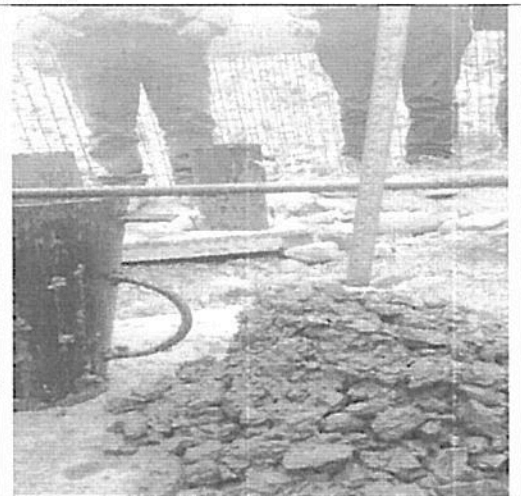
Posteriormente, se realizó el procedimiento indicado por el especialista de suelos de la supervisión, observándose que la medida de asentamiento superaba los 0.12 m y en una segunda prueba realizada el asentamiento del concreto alcanzó los 0.16 m y conforme a lo indicado en el diseño de mezclas proporcionado por el contratista, el margen establecido es de 4", es decir, 0.10 m; sin embargo se continuó con el vaciado del concreto en los muros de contención a pesar de la obtención de resultados mencionados.

Imagen n.º 8: Medición del asentamiento de concreto verificándose medidas de 0.12 m.

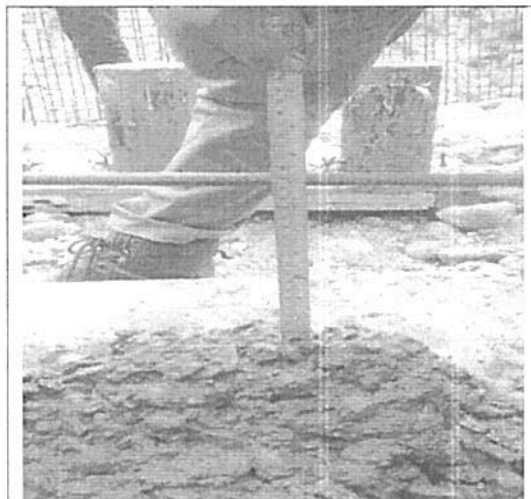
Imagen n.º 9: Medición del asentamiento de concreto verificándose medidas de 0.16 m.

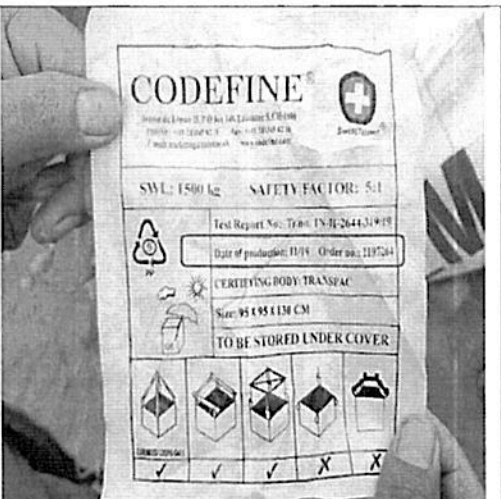
Imagen n.º 10: Especificación de cemento big bag, en que se observa que la fecha de producción es de 11/2019-

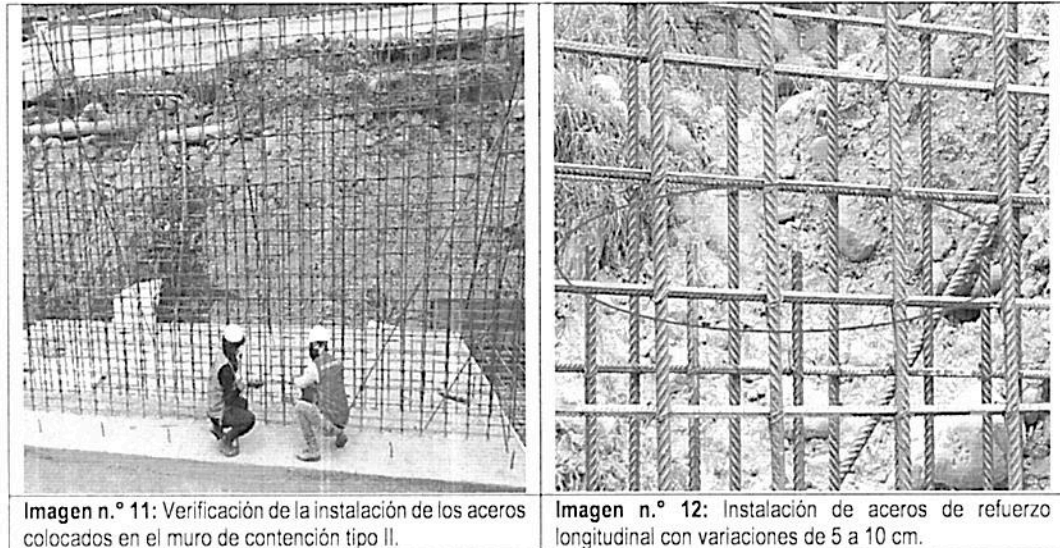
Panel fotográfico n.º 5.

Durante la inspección física realizada a la obra, se verificó que la instalación de los aceros de refuerzo vertical del trasdós de los muros de la pantalla de concreto armado tipo II del sector II – margen izquierda, no cumplen con las dimensiones de 2.50m establecidas en los planos estructurales de los muros de contención Tipo I y Tipo II del expediente técnico, de la medición realizada a los aceros de refuerzo instalados, estas varían de 5cm hasta 10cm, conforme se puede observar en las siguientes imágenes que se muestran a continuación:

Al respecto, mencionar que el diseño de los muros de contención se comporta básicamente como un voladizo empotrado en el cimiento y funcionan principalmente a flexión, es decir, soportan esfuerzos paralelos al plano de su sección y la no colocación adecuada por error de construcción del acero de refuerzo vertical, según diseño solicitado en los cálculos estructurales en ingeniería del proyecto plasmados en los planos del expediente técnico reformulado, pueden presentar ciertas fallas estructurales después de su ejecución.

De lo expuesto, el incumplimiento de la instalación de los aceros de refuerzo vertical conforme a lo establecido en los planos del expediente técnico, es decir, por error de construcción, no garantizaría su resistencia por efectos de falla por flexión y pueden desencadenar patologías que afectan directamente al muro, disminuyendo sus factores de seguridad, afectando su vida útil y convirtiéndose en factores de riesgo para las localidades beneficiadas con la ejecución de la obra.

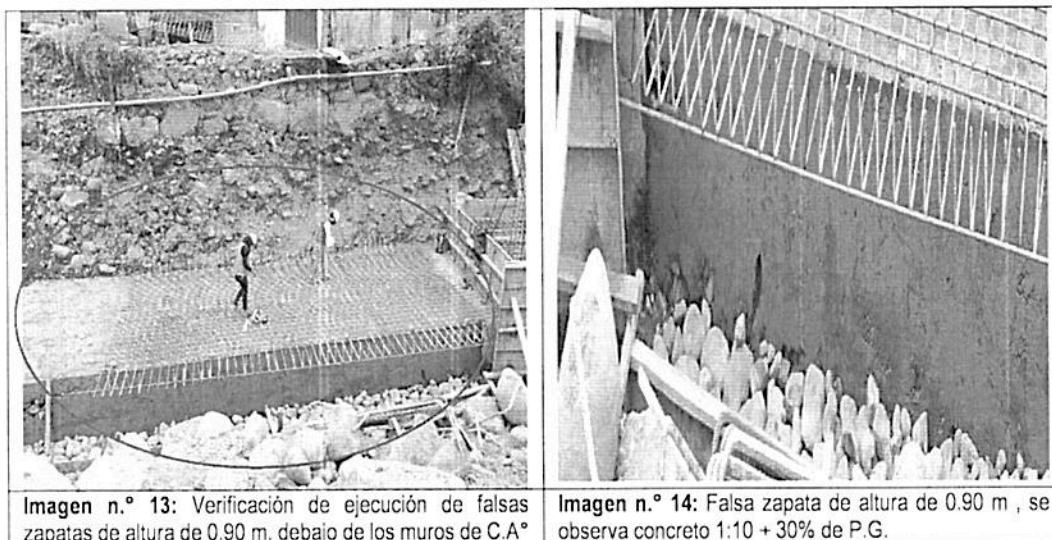
Panel fotográfico n.° 6.

A continuación, se muestra las siguientes imágenes de la ejecución de las falsas zapatas en obra:

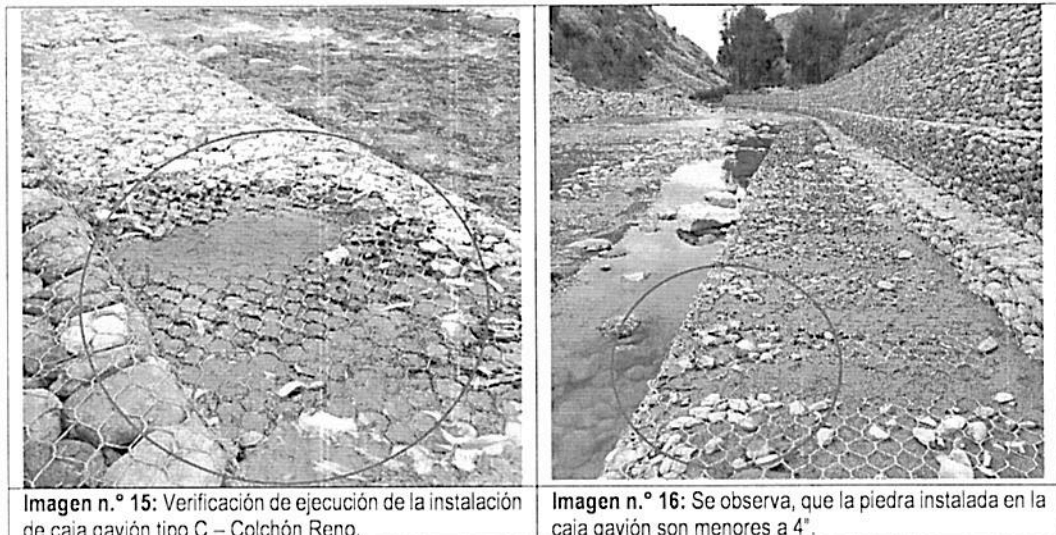
Panel fotográfico n.º 7.

De la verificación insitu, de la instalación de Colchón Reno – caja gavión tipo C del muro de gavión tipo II, progresiva 13 + 963 al 14+163 – Sector I – margen derecha, se constató el colapso prematuro de esta estructura hidráulica, evidenciándose que el material colocado para el llenado de la caja no cumplen con el dimensionamiento establecido en los planos de Planteamiento general – Sector I – Zona 4 y en las especificaciones técnicas de las partidas de llenado con piedras del elemento gavión tipo C 5.0X2.0X0.5M del expediente técnico, que establece la utilización piedras de 6" a 10" de diámetro; sin embargo, se evidenciaron piedras de menor diámetro y por efectos de arrastre de la velocidad del flujo, estas cajas gavión tipo C del colchón reno instaladas se encuentran semivacias, tal como se observa a continuación:

Imagen n.º 15: Verificación de ejecución de la instalación de caja gavión tipo C – Colchón Reno.

Imagen n.º 16: Se observa, que la piedra instalada en la caja gavión son menores a 4".

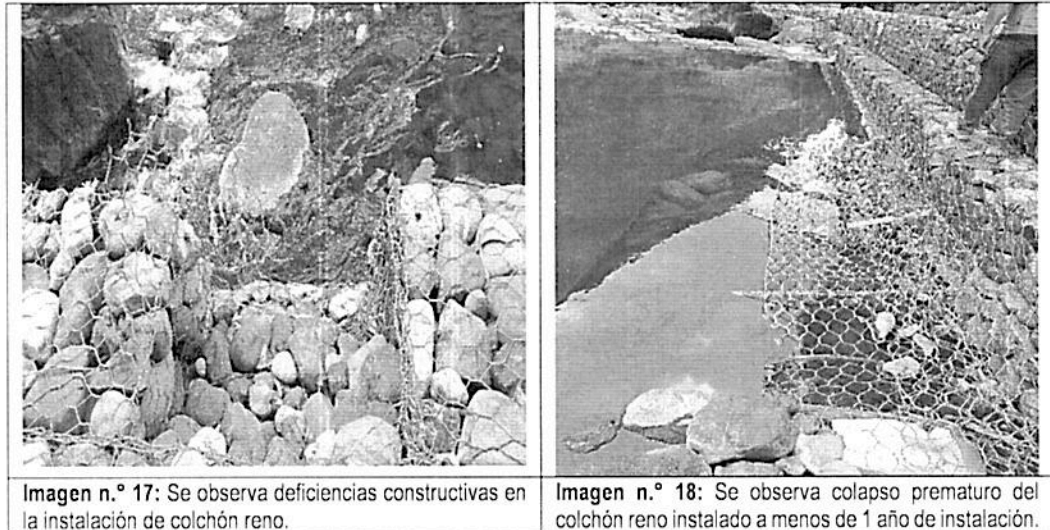
Panel fotográfico n.º 8.

Asimismo, de lo mencionado en el ítem 2, capítulo V – Situaciones adversas del presente informe, el colapso prematuro que viene sufriendo el colchón reno, se debería a que no se respetó la profundidad de fundación de las cotas de fondo conforme lo establecido en los planos de expediente técnico, tal como se puede observar en las siguientes imágenes:

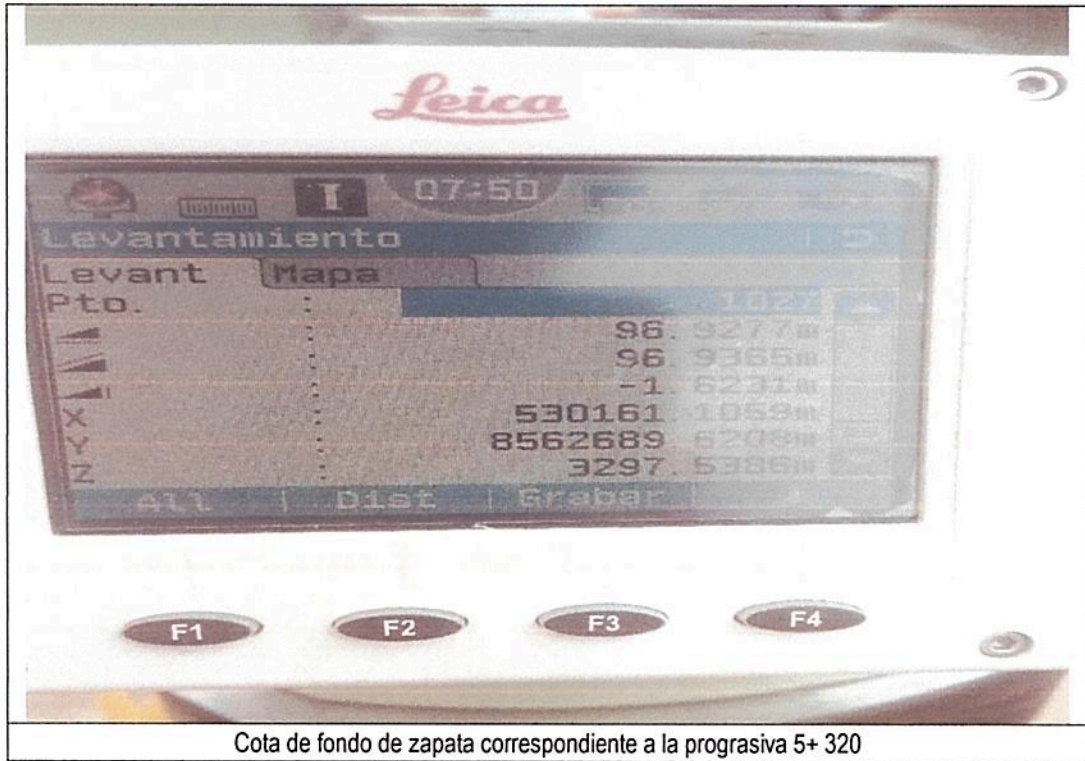
Cota de fondo de zapata correspondiente a la progresiva 5+ 320

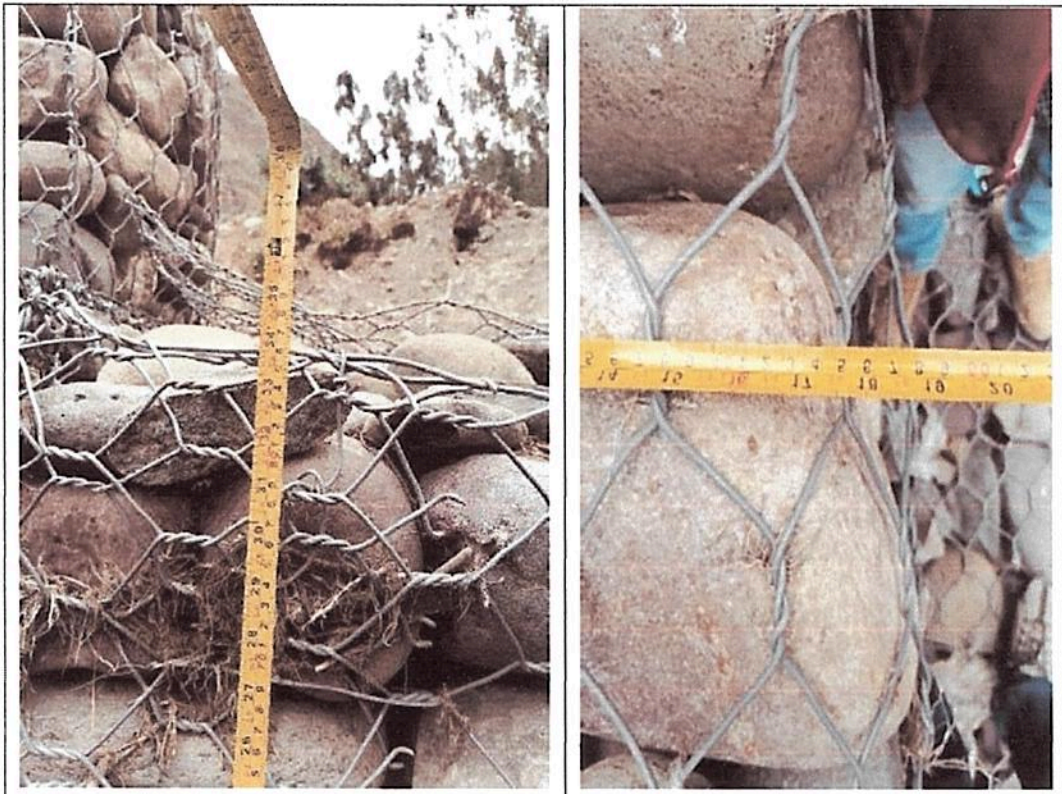
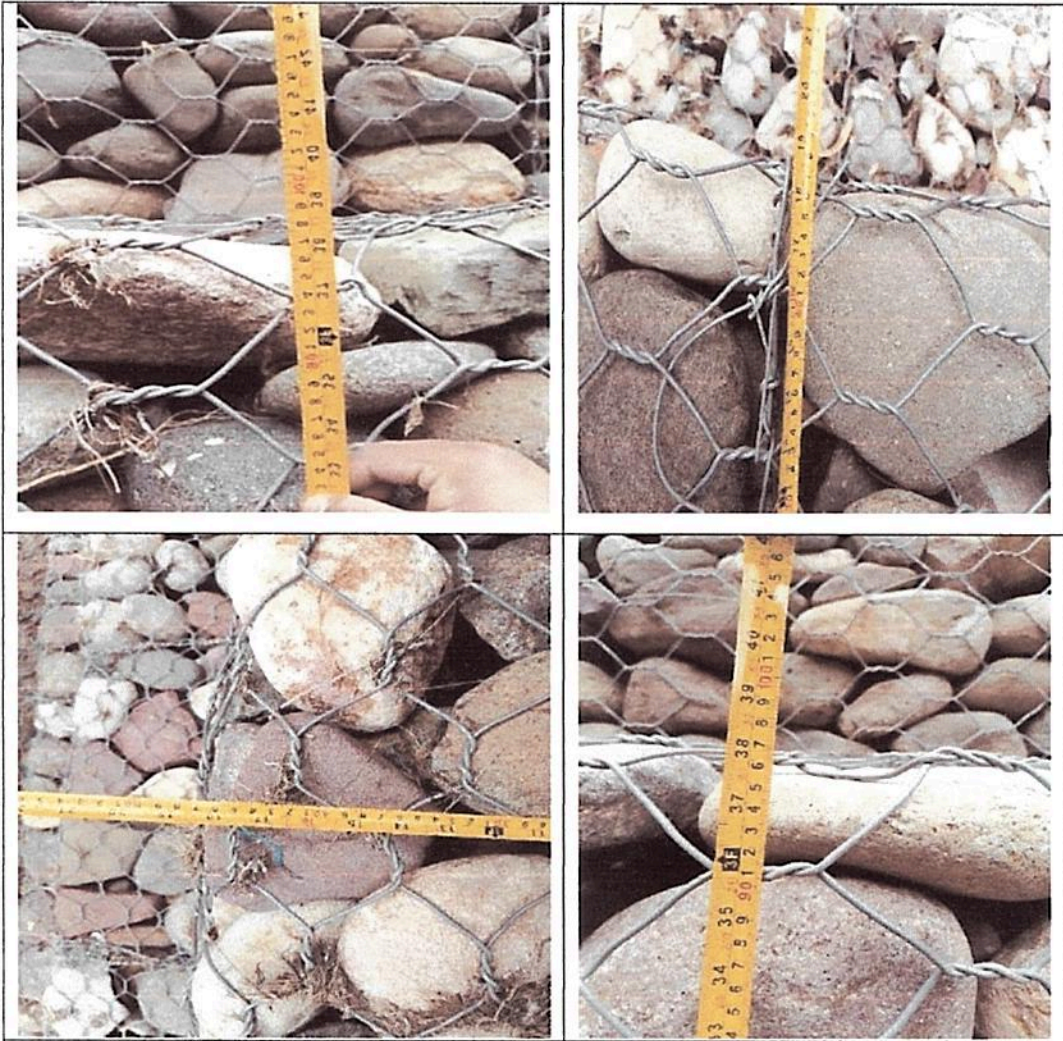
- Panel Fotográfico n° 02

- La altura y ancho de la caja gavión tipo A y B son variables, tal como se muestra en las siguientes vistas:

Las Fotografías n° 06, n° 07, n° 08, n° 09, n° 10 y n° 11, muestran las alturas y anchos de la caja gavión tipo A y B, la cual cabe precisar no se contrasta con los plano del Expediente Técnico.

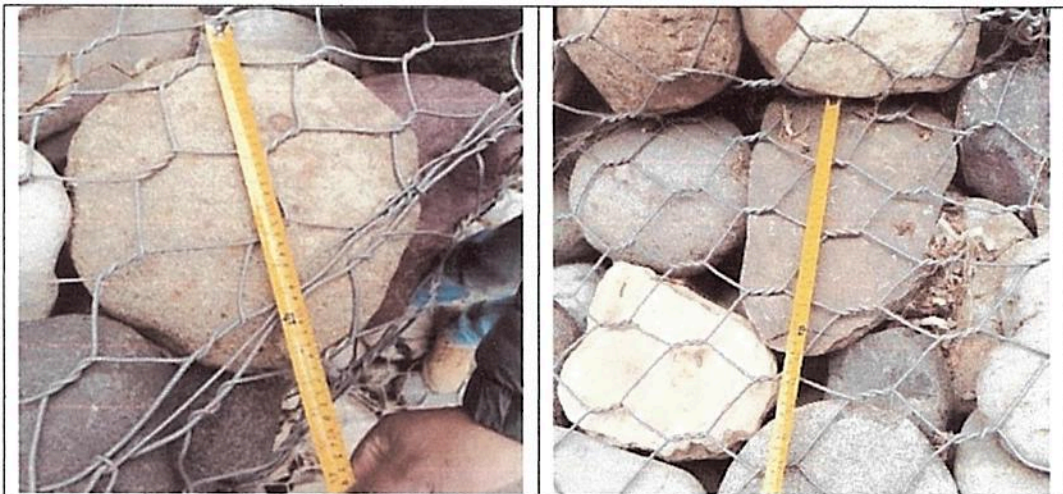
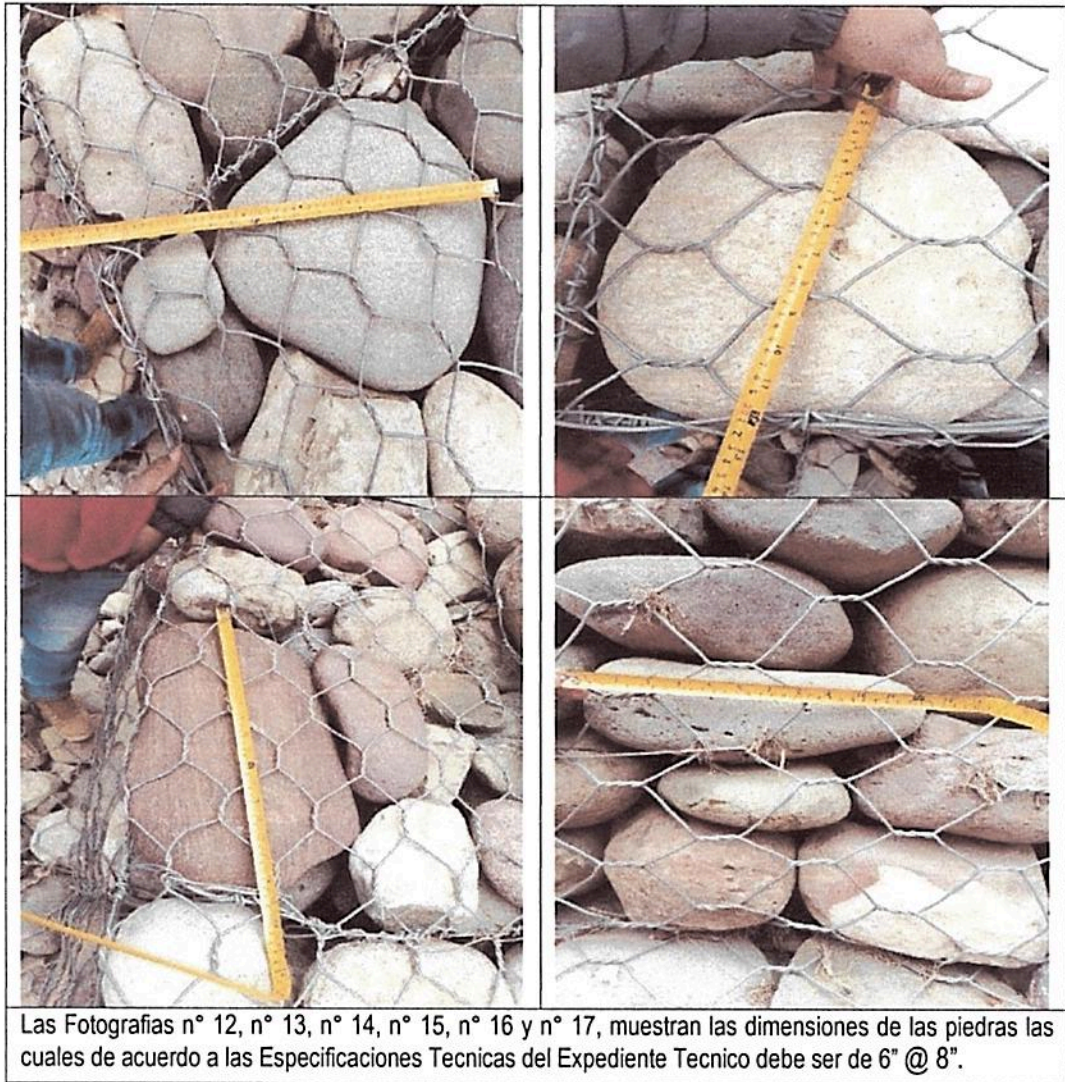
Panel Fotográfico n° 03

- Se verifico las siguientes dimensiones de las piedras colocadas para el relleno de las cajas de malla galvanizada, tal como se muestra en el siguiente panel fotográfico.

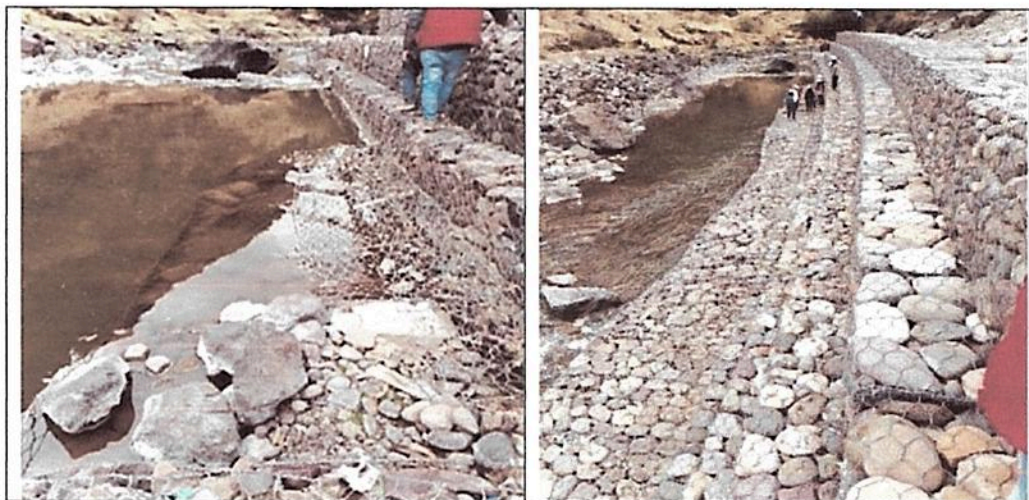
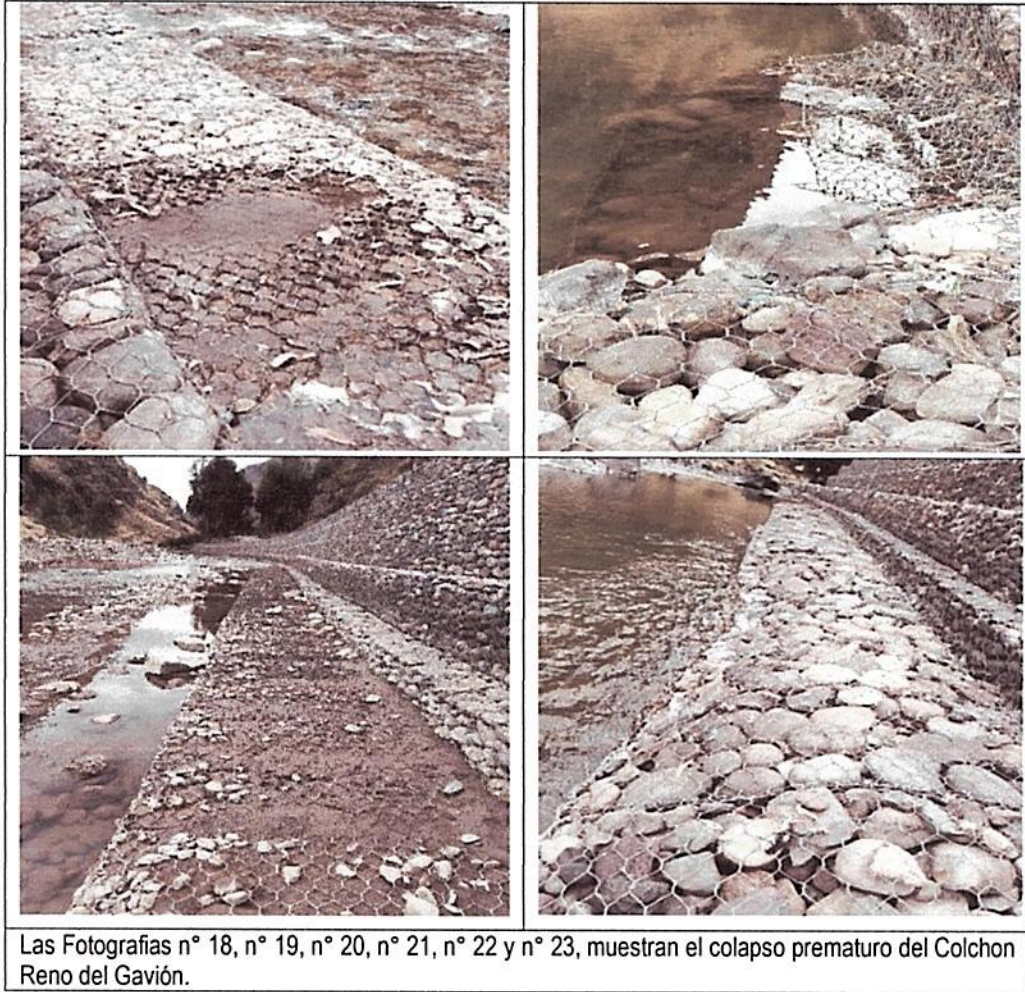
Panel Fotográfico n° 04

- Durante la visita, se verifico que el Colchón Reno instalado presenta problemas de colapso prematuro, así mismo se observa el colocado de piedras inferiores a (6" @ 8"), establecidos en las especificaciones del expediente técnico, tal como se muestra en las siguientes vistas

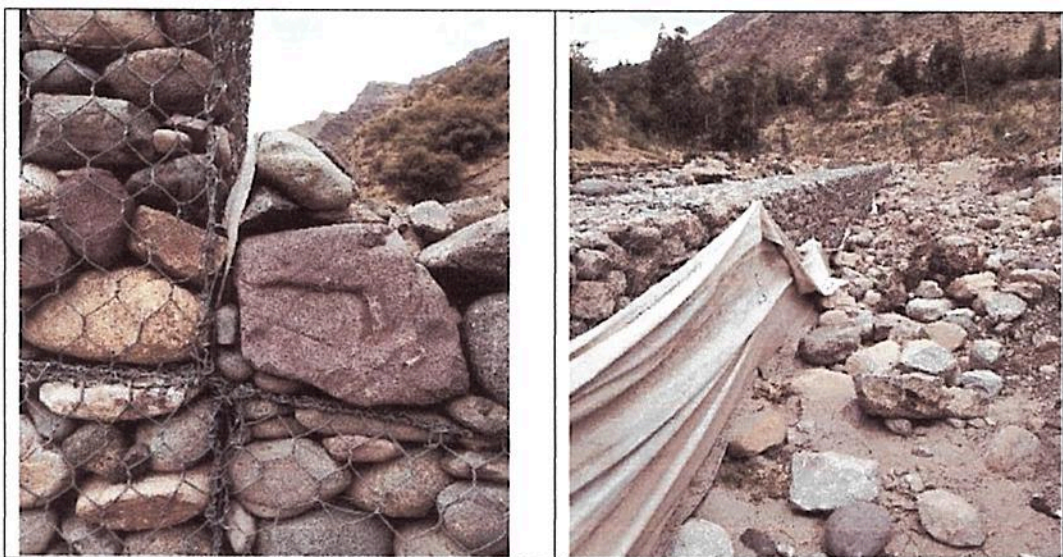
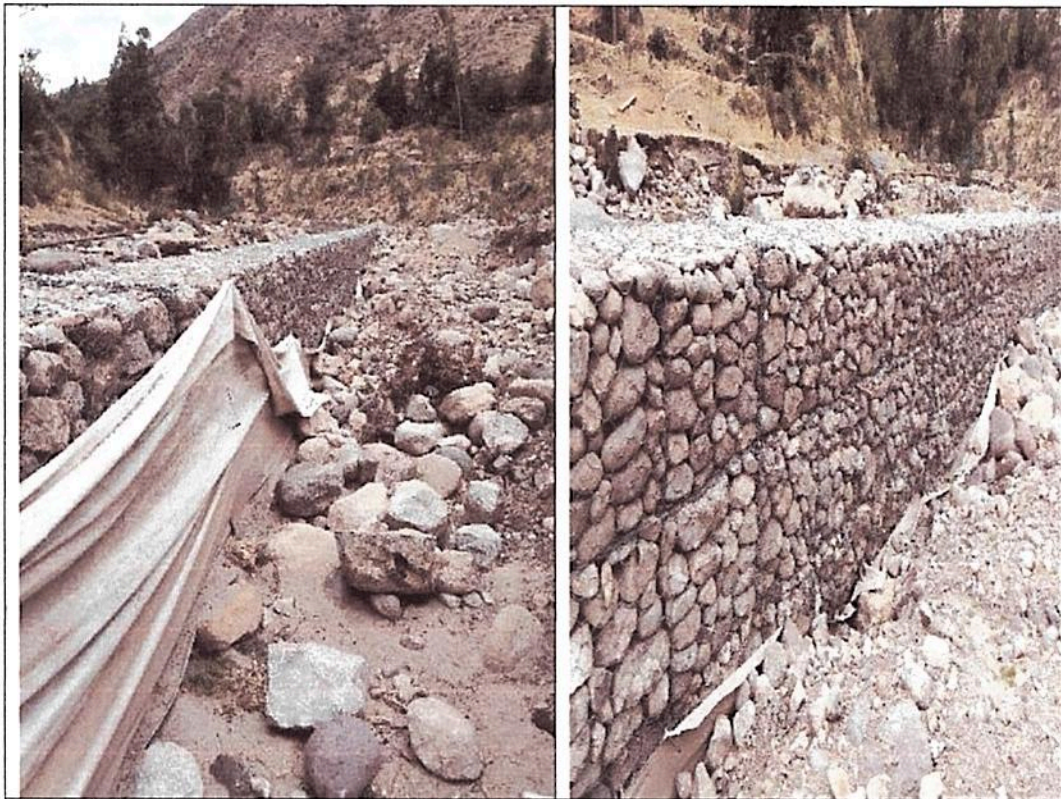
Panel Fotográfico n° 05

- Del Geotextil no tejido MacTex MT 200, se pudo constatar en campo que esta no se encuentra instalada en su totalidad detrás de la estructura de retención (Gavión Tipo I y II), misma que se encuentra determinada en el Plano de Gavión (Lamina: PDG-01)., tal como se observa a continuación:

Las Fotografías n° 24, n° 25, n° 26, n° 27, muestran que el Geotextil no tejido MacTex MT 200 no se encuentra instalada en su totalidad detrás de la estructura de retención (Gavión Tipo I y II)

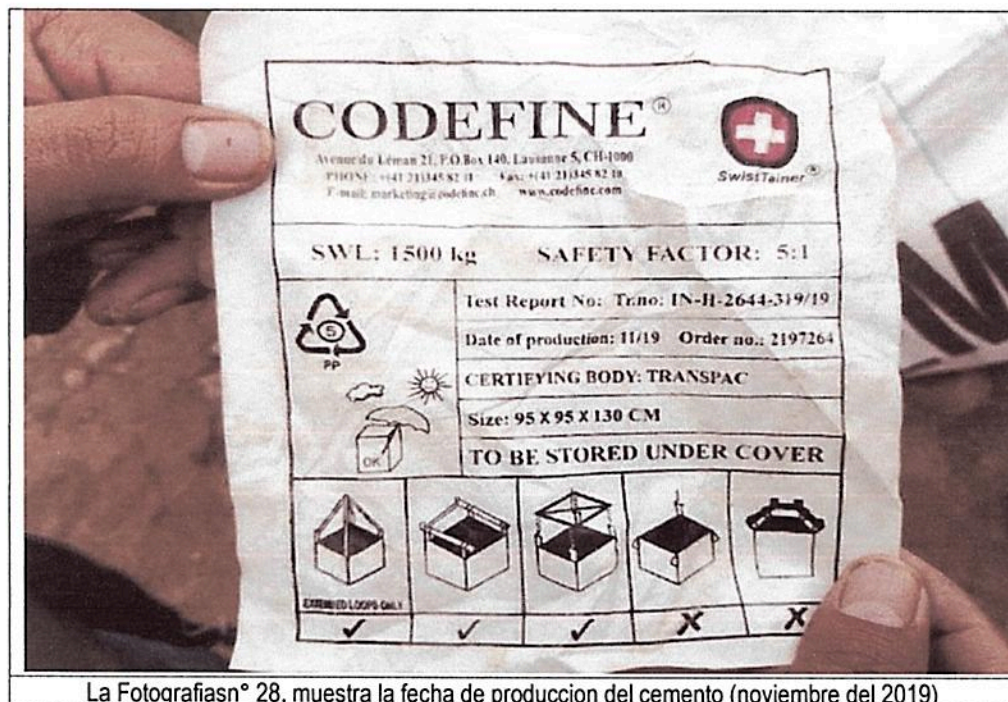
Panel Fotográfico n° 05

- Las bolsas de big bag de cemento, tienen como fecha de producción noviembre del 2019, tal como se muestra a continuación:

La Fotografías n° 28, muestra la fecha de producción del cemento (noviembre del 2019)

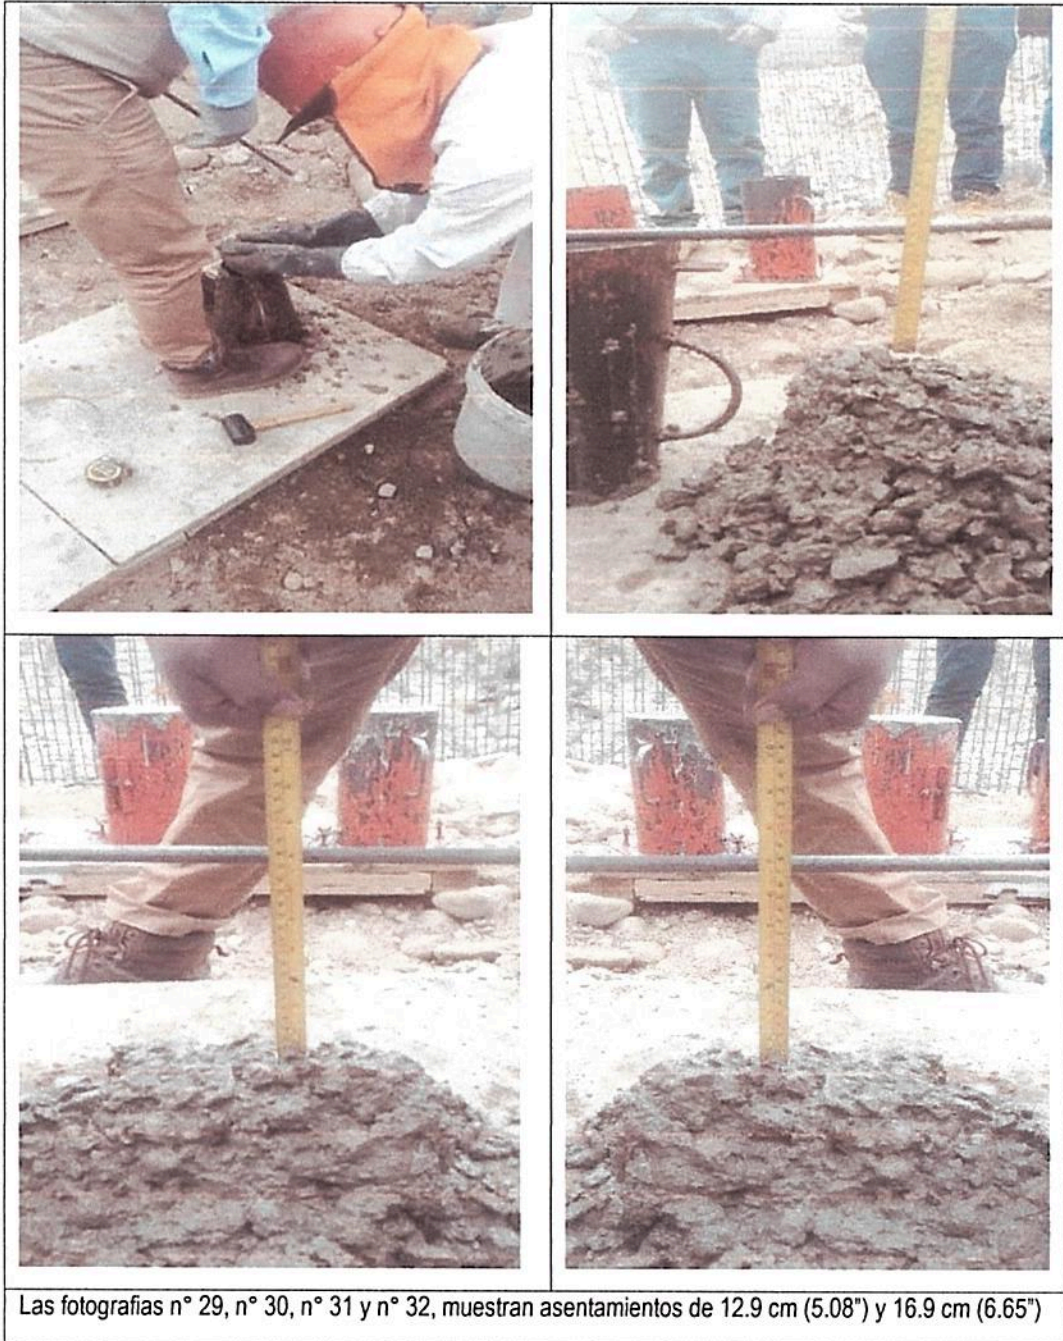
Panel Fotográfico n° 06

- Durante la producción de concreto de $f_c=280 \text{ kg/cm}^2$ para el vaciado de Muro Pantalla Tipo II, se realizaron dos pruebas de Slump en acompañamiento del equipo técnico del "CONTRATISTA" y la "SUPERVISION DE OBRA", obteniendo como resultado asentamientos de 12.9 cm (5.08") y 16.9 cm (6.65"), tal como se muestra en el panel topográfico:

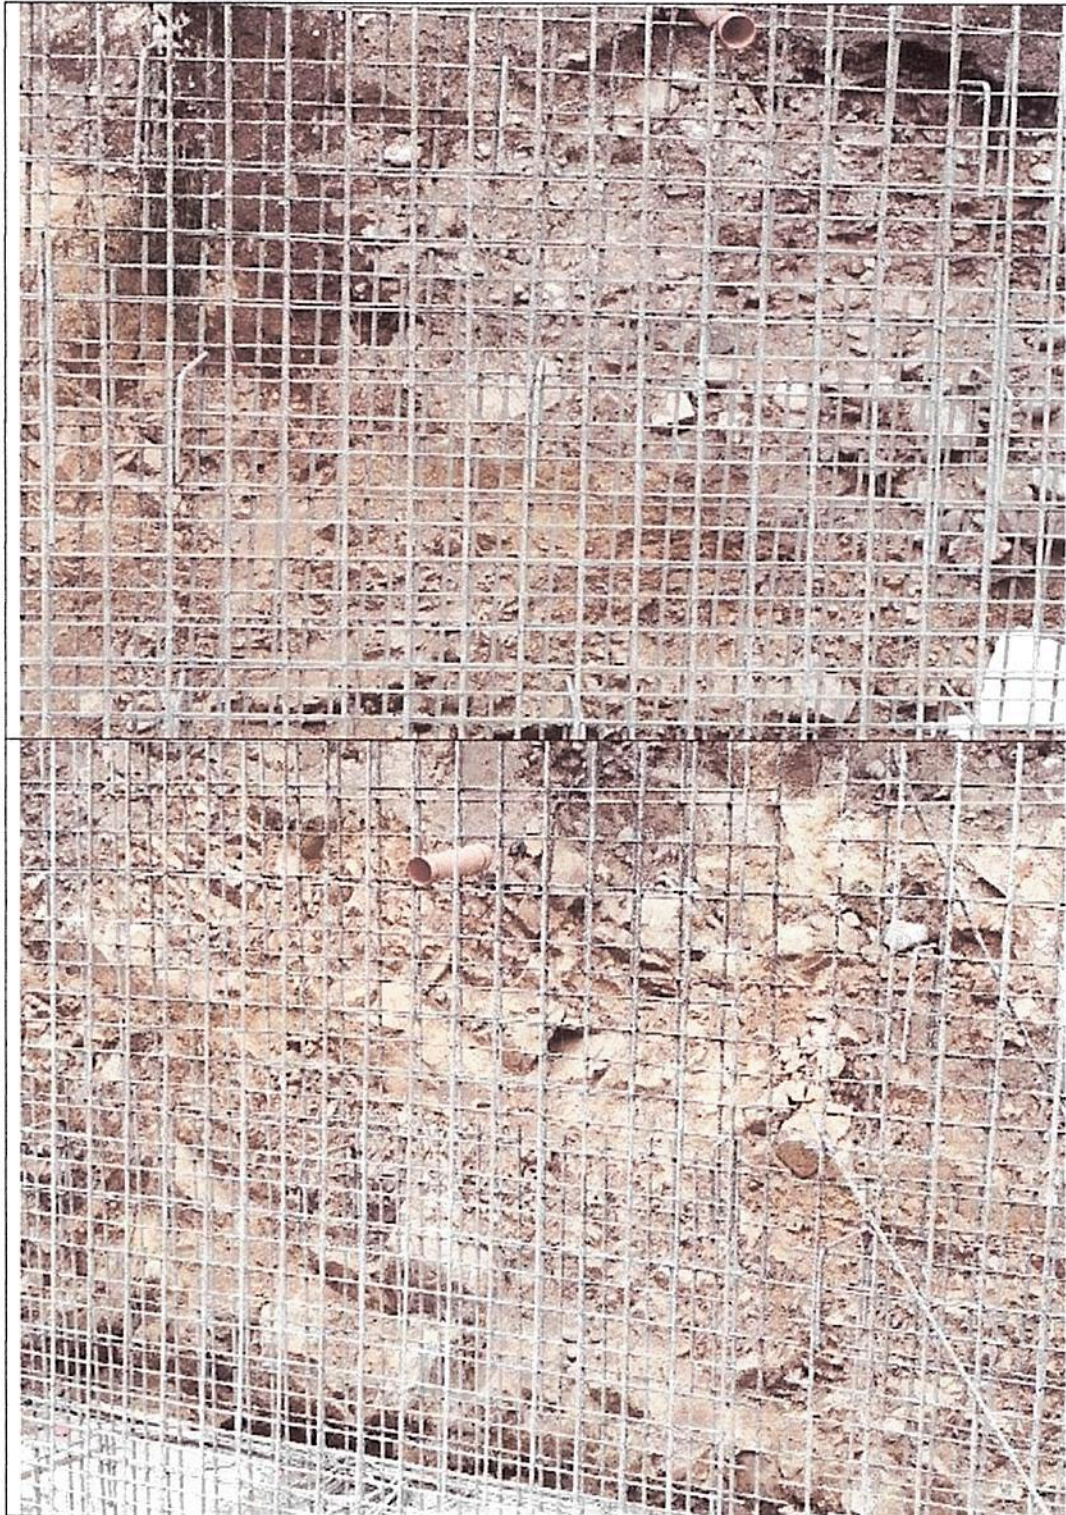
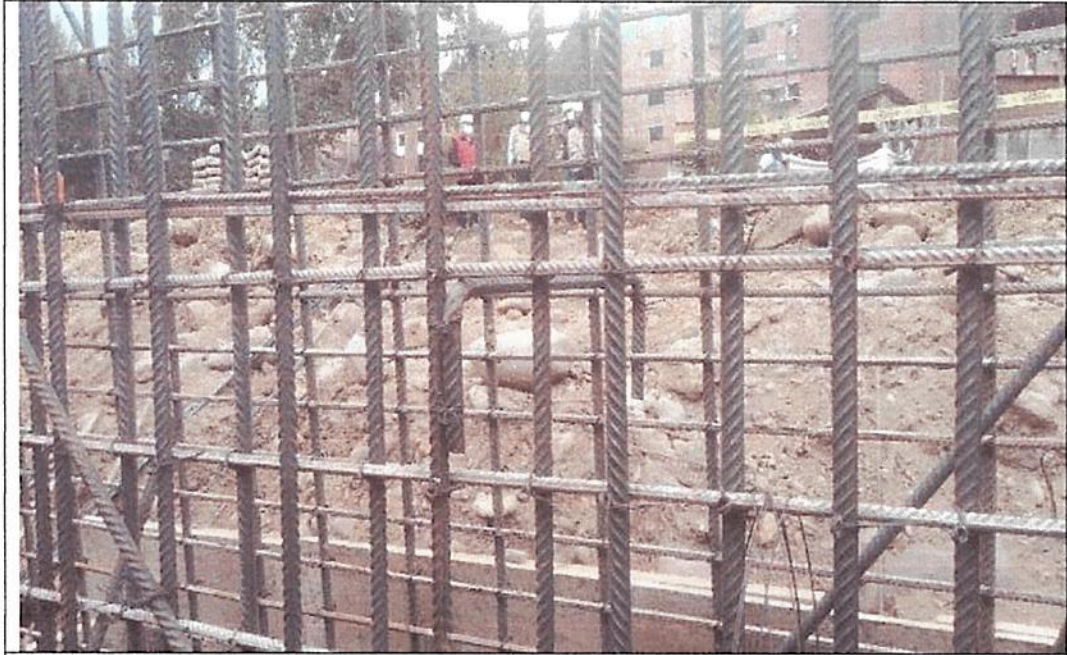
Panel Fotográfico n° 07

5. Del proceso constructivo de los Muros Contención Tipo II entre las progresivas 3+680 – 3+650, 3+550 – 3+570, 3+890 – 3+850, 3+790 – 3+760, ubicados en el Sector I margen izquierda, se observó lo siguiente:
 - De acuerdo al plano Estructural Muros de Contención Tipo I y II (Lamina PEMC – 01), indica refuerzos verticales inferiores de diámetro de $\frac{3}{4}$ " cada 0.30 con una altura de 2.50 metros; sin

embargo, se verifico que se instalaron refuerzos con alturas variables que no coinciden con lo indicado en los planos (entre 2.30 m a 2.50m) , tal como se observa en las siguientes vistas:

- Durante el proceso constructivo de Muros de Contención tipo II se constató que el acero transversal (horizontal) en muro pantalla tiene presencia de óxido.

Las fotografías n° 33, n° 34, n° 35, muestran refuerzos con alturas variables que no coinciden con lo indicado en los planos, así como corrosión de en el acero transversal de muro de pantalla.

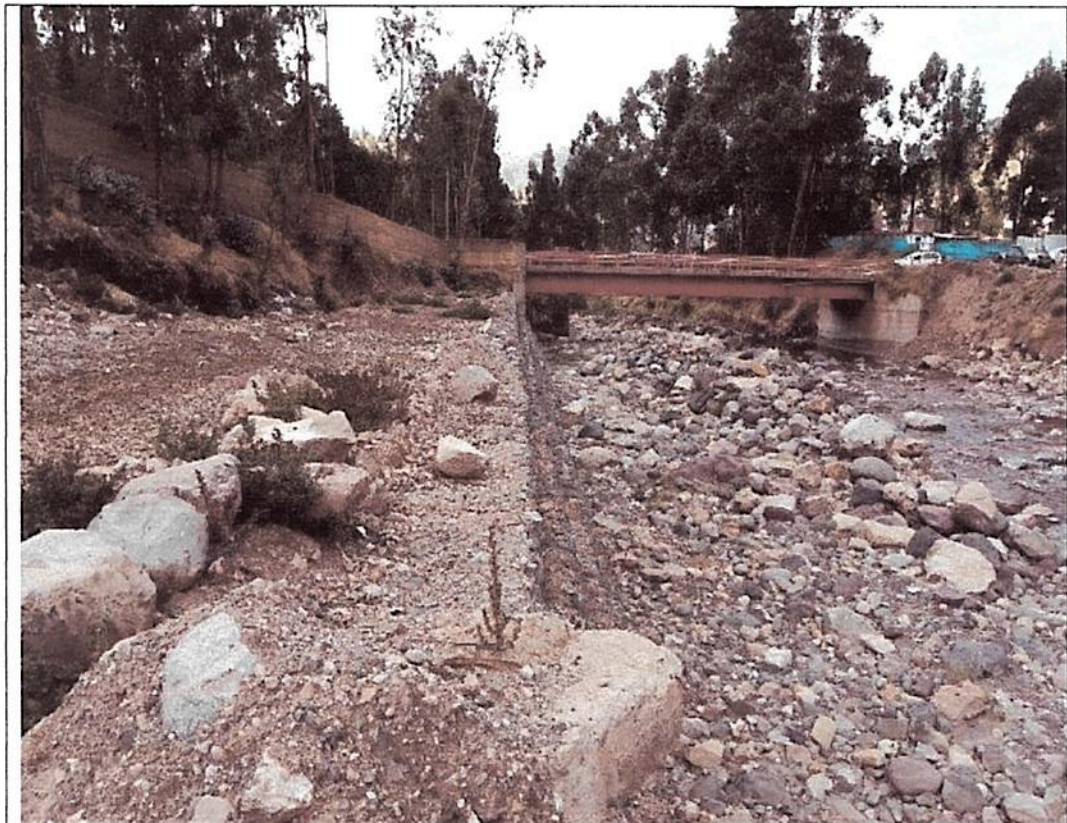
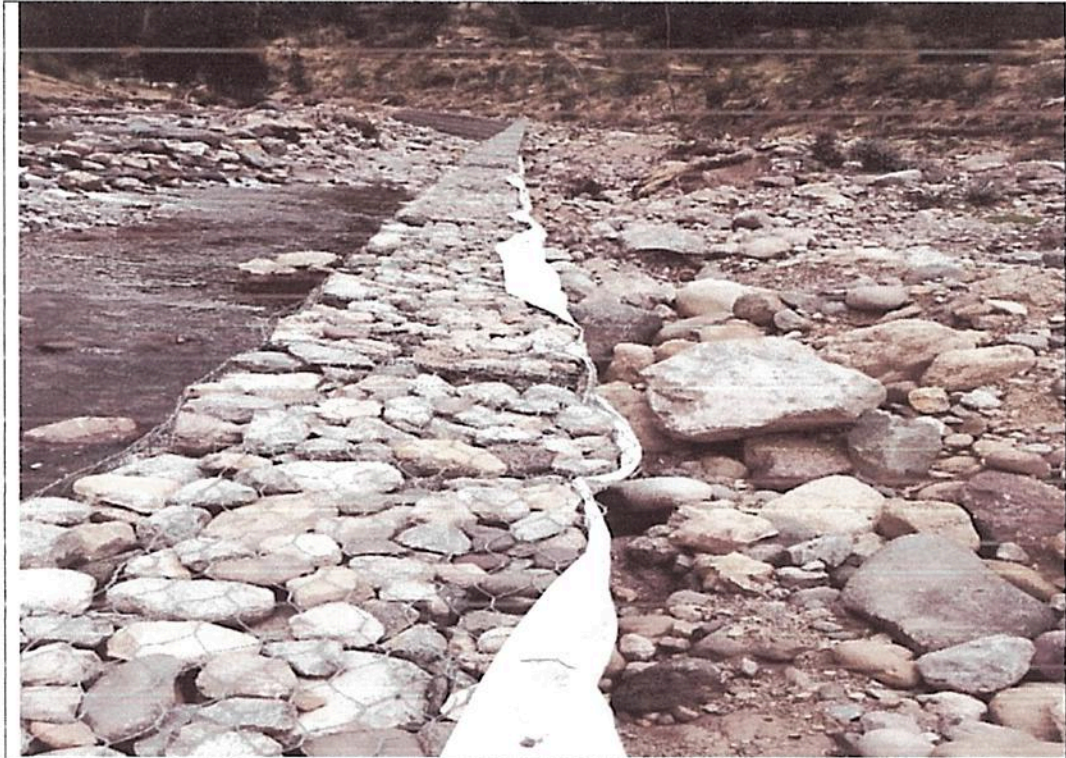
Panel Fotográfico n° 08

6. De la inspección técnica en campo, se constató que no se han ejecutado partidas de transporte de material excedente, toda vez que se pudo apreciar en las márgenes del río material producto de la ejecución de partidas de corte sumergida en material suelto y roca suelta, tal como se puede apreciar en las siguientes vistas:

Las fotografías n° 36, n° 37, muestran material excedente en las orillas del río producto de la ejecución de partidas de corte sumergida en marjal suelto y roca suelta.

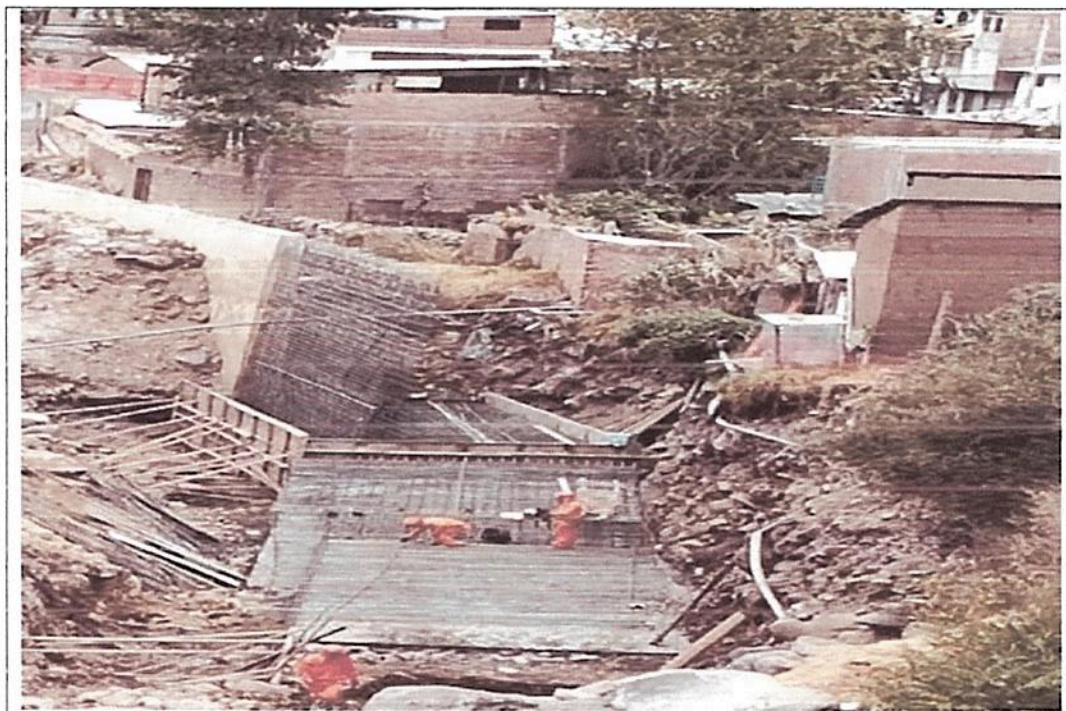
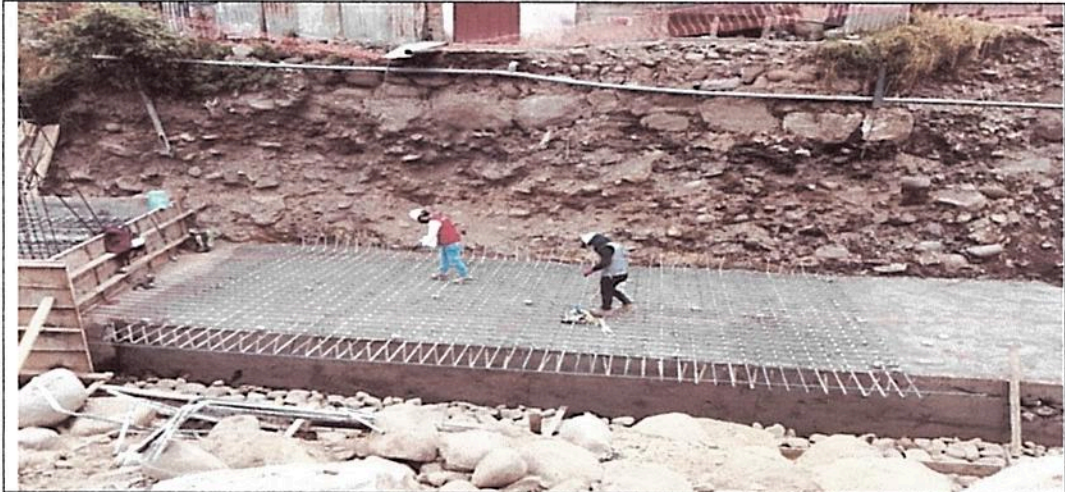
Panel Fotográfico n° 09

7. Así mismo se observó que se viene ejecutando la partida de falsa zapata en Muros de Contención con una altura de 0.90 m, la cual es preciso indicar no se encuentra contemplada dentro del Expediente Técnico primigenio, ni en el Expediente adicional y deductivo N° 01 aprobado por el Gobierno Regional de Huancavelica, tal como se puede observar a continuación:

Las fotografías n° 38, n° 39, muestran la ejecución de la partida de sobrecimientos en muros de contención, la cual no se encuentra contemplada dentro del Expediente Técnico primigenio, ni en el Expediente adicional y deductivo N° 01 aprobado por el Gobierno Regional de Huancavelica.
