INFORME DE HITO DE CONTROL
N° 9641-2020-CG/GRHV-SCC

OBRA: “CREACIÓN Y MEJORAMIENTO DEL SERVICIO DE PROTECCIÓN CONTRA INUNDACIONES EN LAS ZONAS AFECTADAS Y EXPUESTAS AL PELIGRO DE INUNDACIÓN EN LAS LOCALIDADES DE ANCHACCLLA, LIRCAY Y OCOPA, DISTRITO DE LIRCAY PROVINCIA DE ANGARAES Y DEPARTAMENTO DE HUANCAMELICA”

HITO DE CONTROL N° 7 – REINICIO DE OBRA

PERÍODO DE EVALUACIÓN DEL HITO DE CONTROL:
DEL 22 DE JULIO DE 2019 AL 26 DE OCTUBRE DE 2020

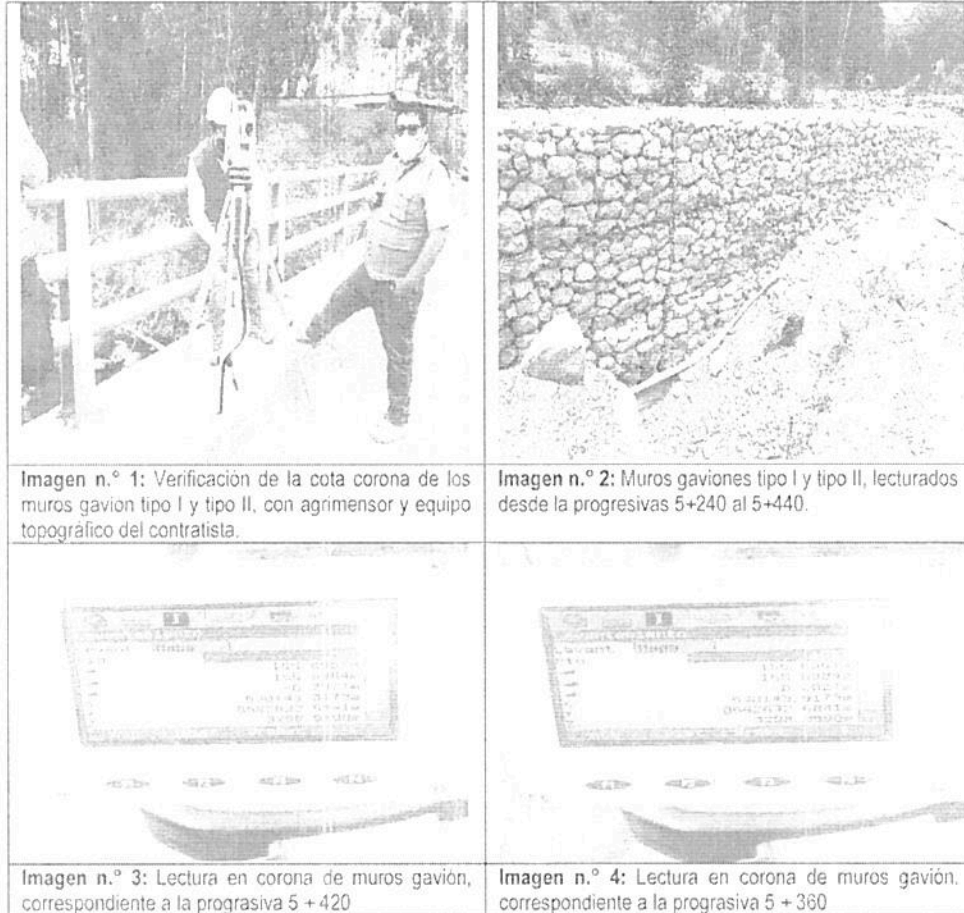
Panel fotográfico N° 1.

De la revisión e interpretación de los planos de Planta y Perfil Longitudinal - Lámina PPL-05, margen izquierda - Sector I, adjuntos en el expediente técnico reformulado, aprobado con Resolución Gerencial Regional n.° 100-2019-GR-HVCA/GRI el 21 de mayo del 2019 y emitido por la Entidad mediante oficio n.° 139-2020/GOB.REG.HVCA/GGR-ORSyL de 29 de setiembre de 2020, además de la visita de inspección técnica realizada a la obra el martes 13 y miércoles 14 de octubre de 2020, se verificó las cotas de la corona de los muros de gavión tipo I (altura=5m) y tipo II (altura=6m) según establece lámina PDG-01 (detalles de muro gavión Tipo I y II), mismos que fueron determinados desde la progresiva 5+240 al 5+ 440, con ayuda del agrimensor (personal de obra del contratista) y estación total marca Leyca (equipo proporcionado por el contratista) ubicado en el BM -1 del Puente Santa Rosa - Sector I, tal como se puede observar en las siguientes imágenes:

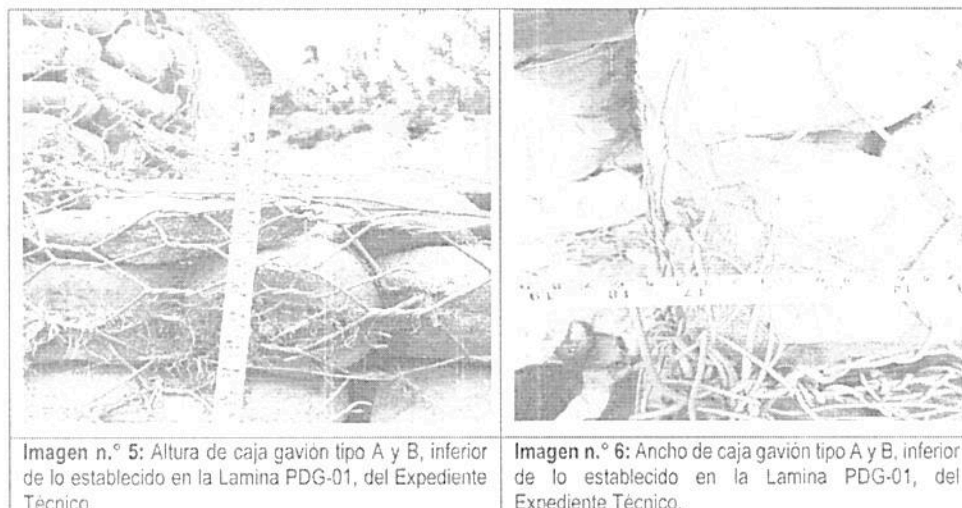
Panel fotográfico N° 2.

De la revisión de los planos de Planteamiento general – Sector I, del expediente técnico reformulado de los muros de gavión tipo I y tipo II establece que las alturas de las cajas tipo gavión A y B deben ser 1m; sin embargo, de la visita de campo realizada, se ha verificado que las dimensiones de estas alturas de las cajas tipo gavión instaladas en obra desde la progresiva 5 + 235 a la progresiva 5 + 745 – Sector I – Margen izquierda, difieren desde 2cm hasta 14cm aproximadamente, conforme se muestra en las siguientes imágenes:

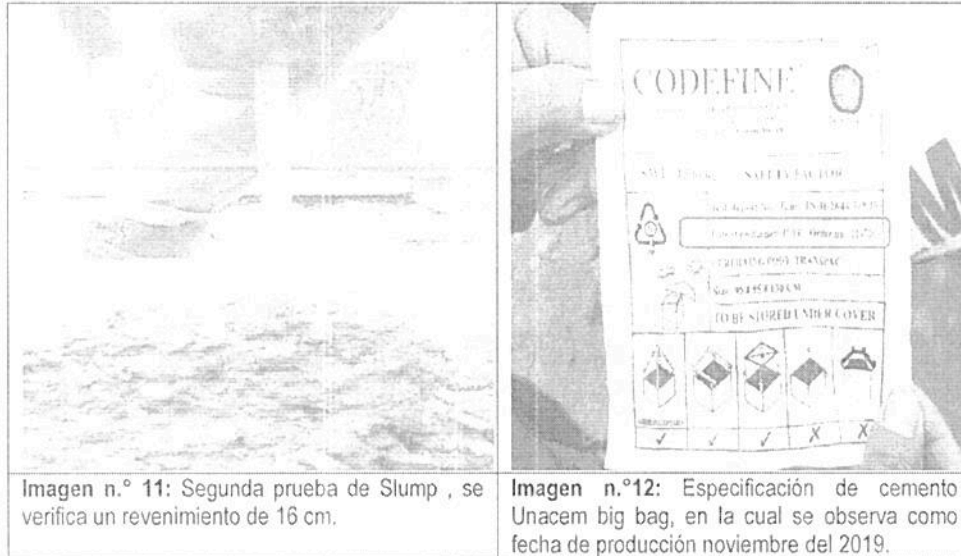
Panel fotográfico N° 4.

Posteriormente, se realizó el procedimiento indicado por el especialista de suelos de la supervisión, observándose que la medida de asentamiento superaba los 0.12 m y en una segunda prueba realizada el asentamiento del concreto alcanzó los 0.16 m y conforme a lo indicado en el diseño de mezclas proporcionado por el contratista, el margen establecido es de 4", es decir, 0.10 m; sin embargo se continuó con el vaciado del concreto en los muros de contención a pesar de la obtención de resultados mencionados.

Imagen n.° 11: Segunda prueba de Slump , se verifica un revenimiento de 16 cm.

Imagen n.°12: Especificación de cemento Unacem big bag, en la cual se observa como fecha de producción noviembre del 2019.

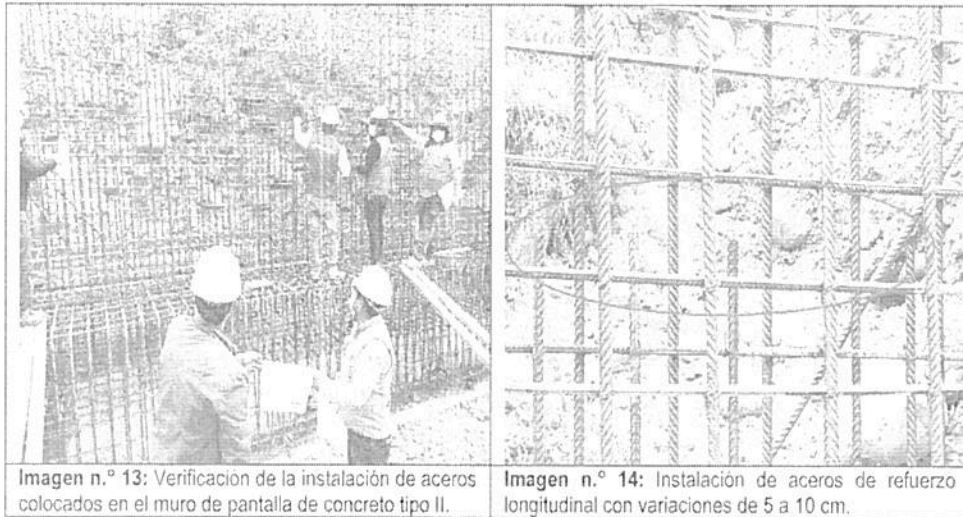
Panel fotográfico N° 5.

Durante la inspección física realizada a la obra, se verificó que la instalación de los aceros de refuerzo vertical del trasdós de los muros de la pantalla de concreto armado tipo II del sector II – margen izquierda, no cumplen con las dimensiones de 2.50m establecidas en los planos estructurales de los muros de contención Tipo I y Tipo II del expediente técnico, de la medición realizada a los aceros de refuerzo instalados, estas varían de 5cm hasta 10cm, conforme se puede observar en las siguientes imágenes que se muestran a continuación:

Al respecto, mencionar que el diseño de los muros de contención se comporta básicamente como un voladizo empotrado en el cimiento y funcionan principalmente a flexión, es decir, soportan esfuerzos paralelos al plano de su sección y la no colocación adecuada por error de construcción del acero de refuerzo vertical, según diseño solicitado en los cálculos estructurales en ingeniería del proyecto plasmados en los planos del expediente técnico reformulado, pueden presentar ciertas fallas estructurales después de su ejecución.

De lo expuesto, el incumplimiento de la instalación de los aceros de refuerzo vertical conforme lo establece los planos del expediente técnico reformulado, acaecido probablemente por error de construcción debido a la dirección técnica de los profesionales, no garantizaría su resistencia por efectos de falla por flexión, generando así la posibilidad de probables patologías que afectan directamente al muro, disminuyendo sus factores de seguridad, afectando su vida útil y convirtiéndose en factores de riesgo para las localidades beneficiadas con la ejecución de la obra.

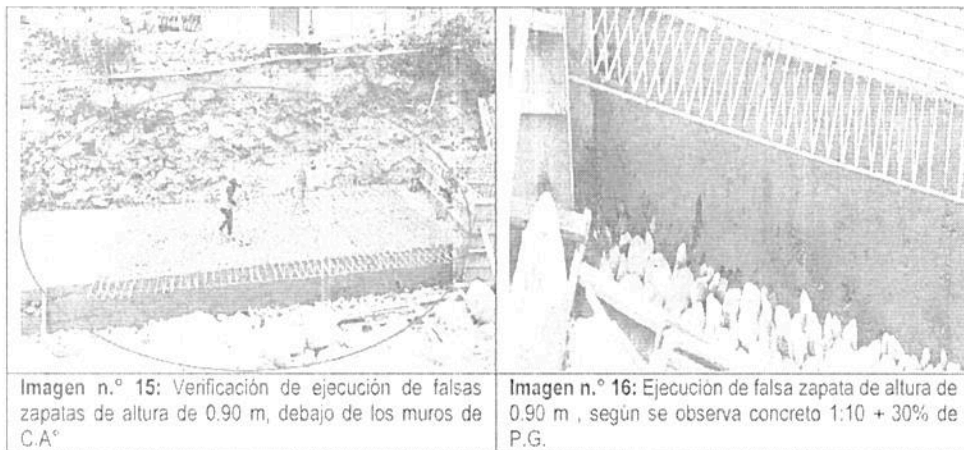
Panel fotográfico N° 6.

A continuación, se muestra las siguientes imágenes de la ejecución de las falsas zapatas en obra:

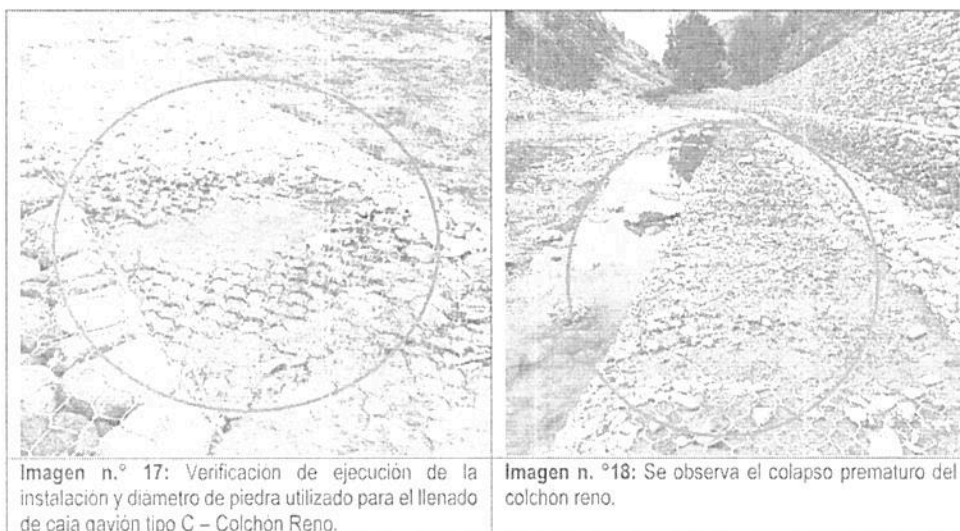
Panel fotográfico N° 7.

De la verificación insitu, de la instalación de Colchón Reno – caja gavión tipo C del muro de gavión tipo II, progresiva 13 + 963 al 14+163 – Sector I – margen derecha, se constató el colapso prematuro de esta estructura hidráulica, evidenciándose que el material colocado para el llenado de la caja no cumplen con el dimensionamiento establecido en los planos de Planteamiento general – Sector I – Zona 4 y en las especificaciones técnicas de las partidas de llenado con piedras del elemento gavión tipo C 5.0X2.0X0.5M del expediente técnico, que establece la utilización piedras de 6" a 10" de diámetro; sin embargo, se evidenciaron piedras de menor diámetro y por efectos de arrastre de la velocidad del flujo, estas cajas gavión tipo C del colchón reno instaladas se encuentran vacías, tal como se observa a continuación:

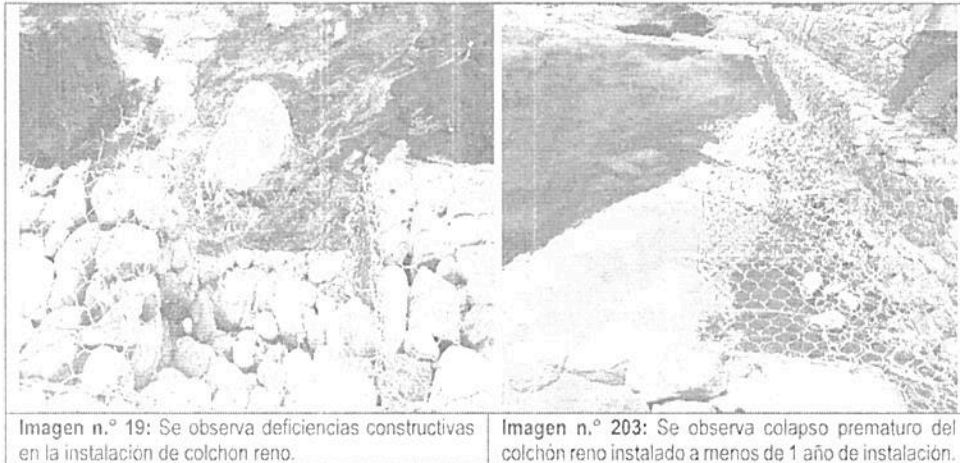
Panel fotográfico N° 8.

Asimismo, de lo mencionado en el Ítem 2. capítulo V – Situaciones adversas del presente informe, el colapso prematuro que viene sufriendo el colchón reno se debería a que no se respetó la profundidad de fundación de las cotas de fondo conforme lo establecido en los planos de expediente técnico, tal como se puede observar en las siguientes imágenes:
