## **INFORME DE VISITA DE CONTROL** **N° 7416- 2020-CG/GRJU-SVC**

**VISITA DE CONTROL**  
**MINISTERIO DE VIVIENDA, CONSTRUCCIÓN Y**  
**SANEAMIENTO**  
**PROGRAMA NACIONAL DE VIVIENDA RURAL**  
**SAN JUAN DE JARPA, CHUPACA, JUNÍN**

**“MÓDULOS HABITACIONALES “SUMAQ WASI”**  
**EJECUTADOS EN EL MARCO DEL PLAN MULTISECTORIAL**  
**ANTE HELADAS Y FRIAJE 2019 – 2021**  
**CONVENIO N°142-2019-JUN/VMVU/PNVR”**

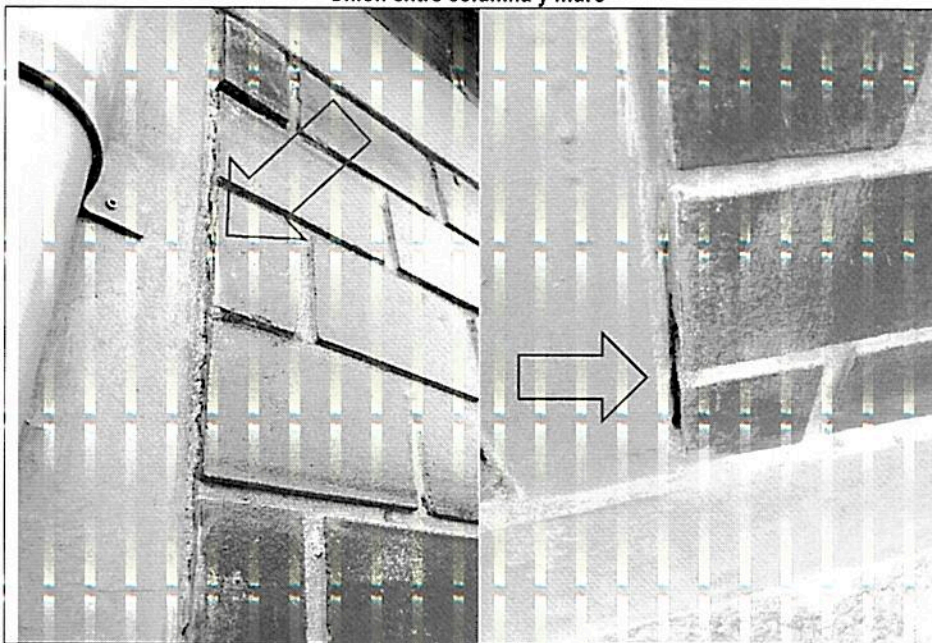
Imagen n.º 1  
Unión entre columna y muro

De la visita realizada a los beneficiarios de los módulos habitacionales ubicados en el centro poblado de Misquipata del distrito de San Juan de Jarpa, se observó que uno (1) de los módulos presenta la junta expuesta entre la columna de concreto y el muro de ladrillo lo que podría ocasionar filtraciones de agua al interior de la vivienda y no estaría guardando la hermeticidad correspondiente, asimismo, podría ocasionar que la estructura se deteriore en un corto tiempo, tal como se aprecia en la imagen siguiente:

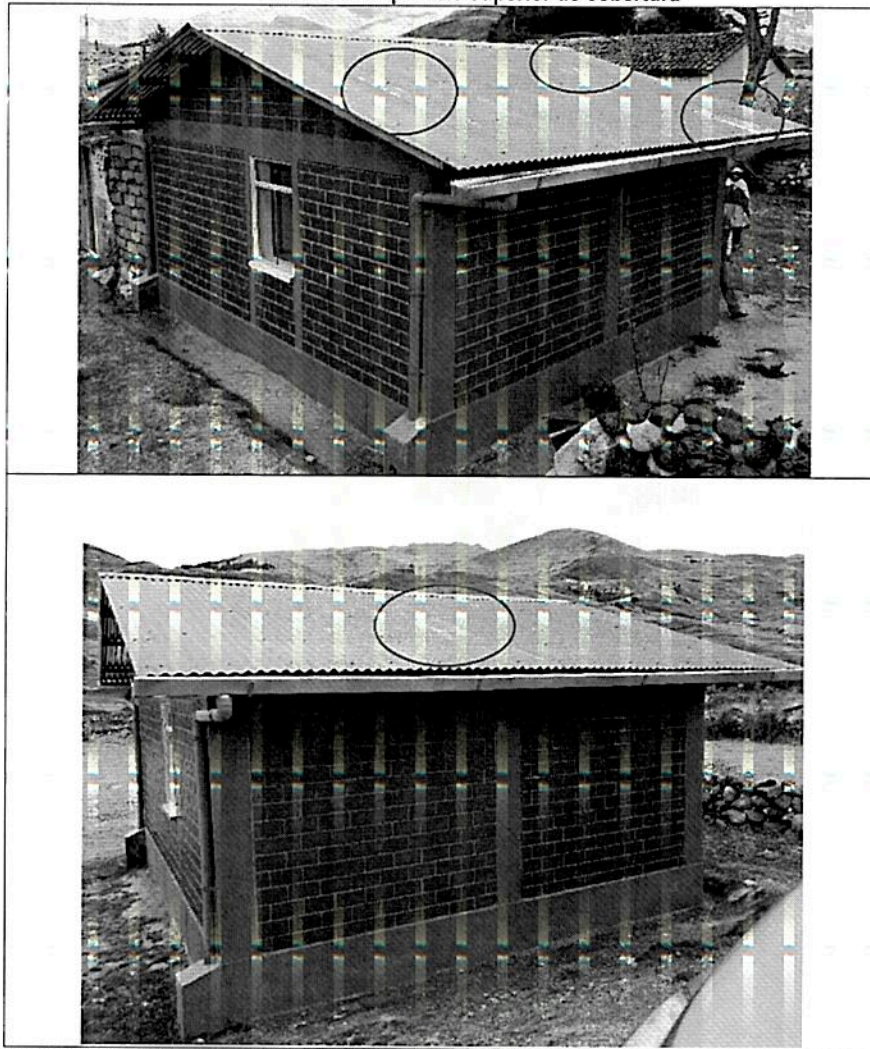
Imagen n.º 2  
Pintura en superficie superior de cobertura

Por otro lado, de la visita realizada a los beneficiarios de los módulos habitacionales del citado centro poblado de Misquipata, se observa que doce (12) módulos presentan deficiencias en la pintura de la superficie de las calaminas, las cuales se encuentran deterioradas y despintadas, situación que no habría cumplido el proceso constructivo señalado en el expediente técnico numeral 06. Coberturas de la Plancha Corrugada Galvanizada – 06.01 cobertura de planchas corrugadas Galvanizada, Proceso Constructivo “El primer paso será el pintado de la calamina debe efectuarse antes de su colocación en los módulos, utilizado para ello pintura epóxica. Lo primero es indicar que la preparación de superficies es vital toda pintura pueda adherirse de mejor forma y con esto aumentar su durabilidad en el tiempo”. Situación que se aprecia en la imagen siguiente:

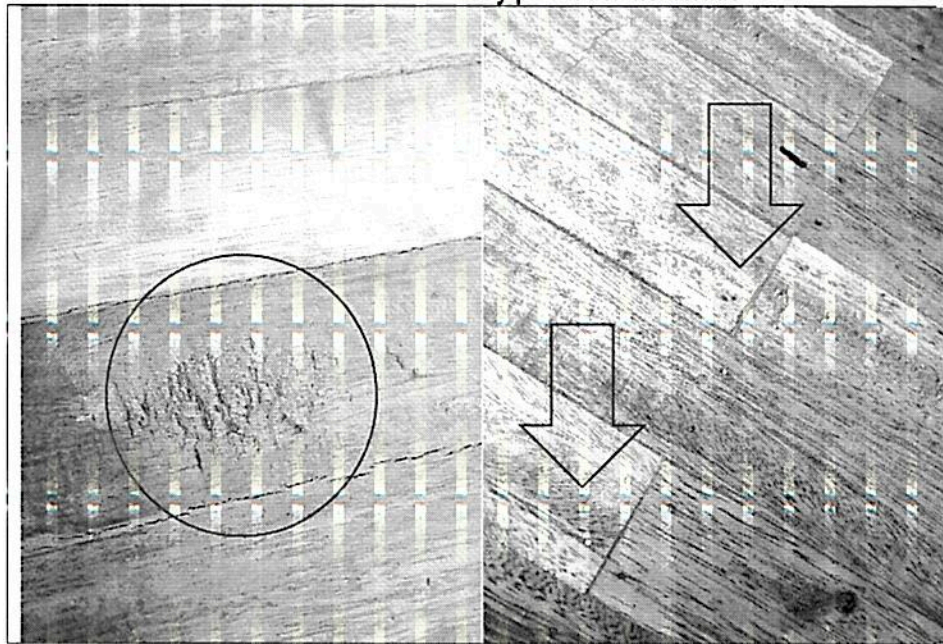
**Imagen n.º 3**  
**Acabados en revestimiento y piso machihembrado**

De la visita efectuada a los módulos habitacionales en los centros poblados de Misquipata y Santa Rosa de Misquipata, se evidencio que un (1) módulo ubicado en el centro poblado de Misquipata, presenta imperfecciones en el acabado final de las paredes internas, situación que habría sido ocasionada por la falta de mano de obra calificada en el proceso constructivo del revestimiento, adicionalmente, doce (12) módulos habitacionales ubicado en el centro poblado de Santa Rosa de Misquipata presentan deficiencias en los pisos de los dormitorios, rugosidad en las superficies y empalmes en los pisos machihembrados, observándose que en la instalación de los pisos de madera no habrían cumplido con las especificaciones técnicas y planos señalados en el expediente técnico, es preciso indicar que en el plano D-03 del expediente técnico no señala que los pisos machihembrado deben de tener uniones o empalmes.

Por otro lado, se observa en el citado plano D-03 Detalle 02, del expediente técnico, que las maderas machihembradas deben ser de las medidas de 4"x 3/4"x10", considerando que dicha medida permite que los pisos de los dormitorios deben ser de una sola pieza, no permitiendo empalmes o uniones. Los hechos mencionados se muestran en la imagen siguiente:

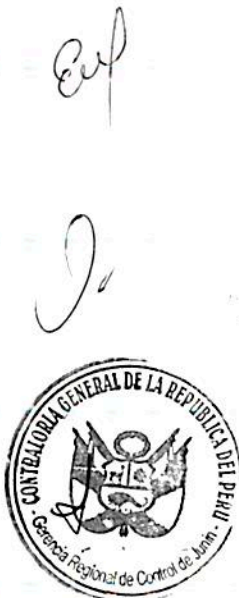
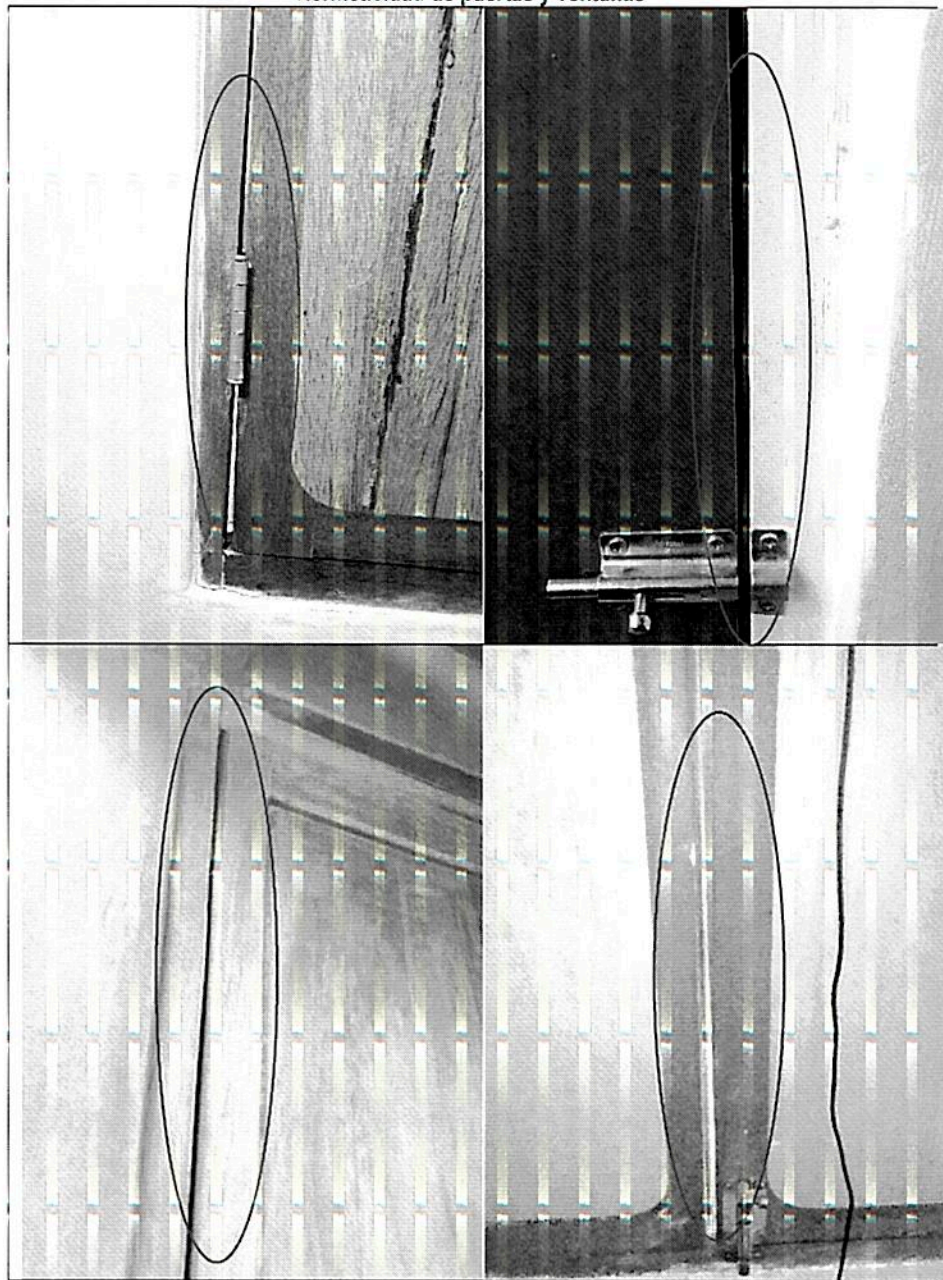
Imagen n.º 4  
Hermeticidad de puertas y ventanas

En nueve (9) módulos habitacionales ubicados en centro poblado de Misquipata, se advierte que las puertas interiores y exteriores presentan deformaciones y falta de hermeticidad entre el piso y la puerta, la misma situación se aprecia en las ventanas y contraventanas, por cuanto los marcos presentan deformaciones y falta de hermeticidad. De igual manera, en un (1) módulo habitacional en el centro de poblado de Santa Rosa de Misquipata se advierte que la puerta exterior presenta deformación y falta de hermeticidad entre el piso y la puerta.

La situación expuesta incumple lo señalado en el expediente técnico en el numeral 15 ventanas, 15.01 Ventanas de aluminio de 0.78x1.08 M Inc/Vidrio, con contraventana de madera. Situación que se aprecia en la imagen siguiente:
