**INFORME DE VISITA DE CONTROL**  
**N°7425-2020-CG/GRJU-SVC**

**VISITA DE CONTROL**  
**MINISTERIO DE VIVIENDA, CONSTRUCCIÓN Y**  
**SANEAMIENTO**  
**PROGRAMA NACIONAL DE VIVIENDA RURAL**  
**YANACANCHA, CHUPACA, JUNÍN**

**“MÓDULOS HABITACIONALES “SUMAQ WASI”**  
**EJECUTADOS EN EL MARCO DEL PLAN MULTISECTORIAL**  
**ANTE HELADAS Y FRIAJE 2019 – 2021**  
**CONVENIO N° 143-2019-JUN/VMVU/PNVR”**

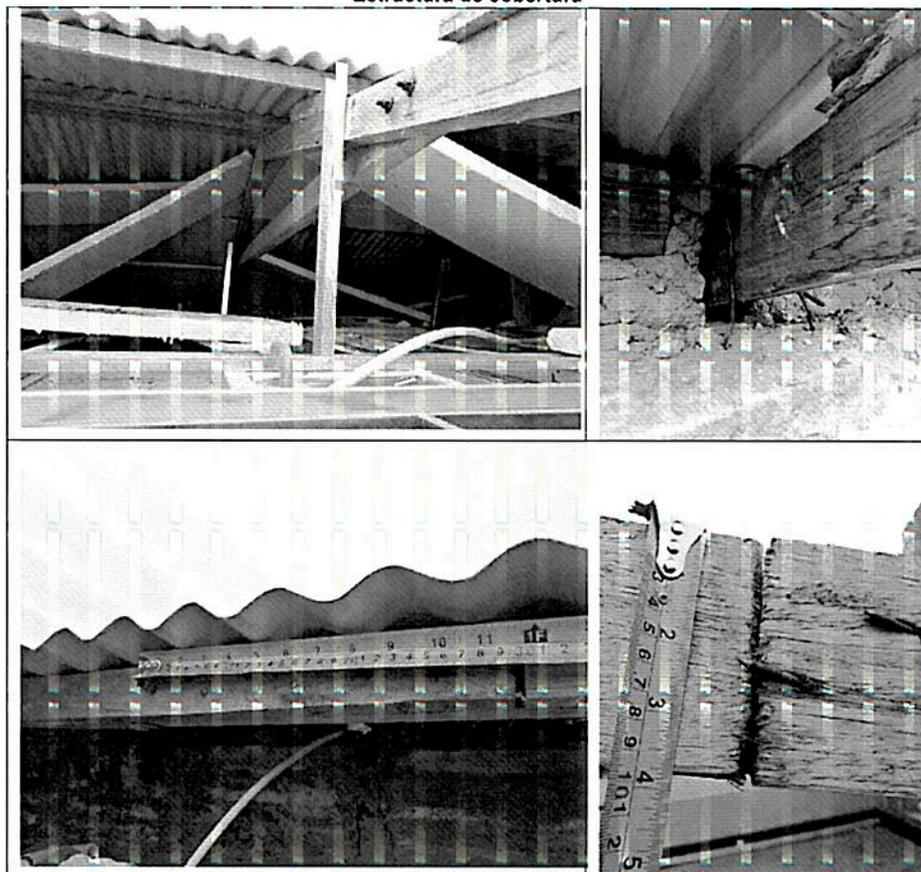
Foto n.° 1  
Estructura de cobertura

De la visita realizada a los beneficiarios de los módulos habitacionales ubicados en el centro poblado de Unión Libertad del distrito de Yanacancha, se observa que nueve (9) módulos presentan deficiencias en la estructura que sostiene la cobertura, tal como se aprecia en la foto n.º 1 y se detalla a continuación:

- Se observa que en la construcción de la cobertura de modulo habitacional, las medidas de los tijerales no cumplen lo indicado en el plano, situación que estaría ocasionando el incumplimiento de las especificaciones técnicas señaladas en el expediente técnico.
- Asimismo, las correas no cuentan con la medida mínima establecida en el plano para traslapes.
- Por otro lado, de la visita realizada no se pudo evidenciar la existencia del sistema de empotramiento de tijerales de los módulos habitacionales del citado centro poblado.
- Asimismo, se observa que en la parte inferior de la calamina de la cobertura de los módulos habitacionales, el material de aislamiento (poliestilreno) situado en las correas de madera no se encuentran fijados con el material de alambre n.° 16 para el aislamiento térmico de la cobertura,

Situación que estaría afectando los objetivos del proyecto y no estaría cumpliendo con la hermeticidad deseada ni reducir la vulnerabilidad de las personas frente a la exposición de heladas y friaje.

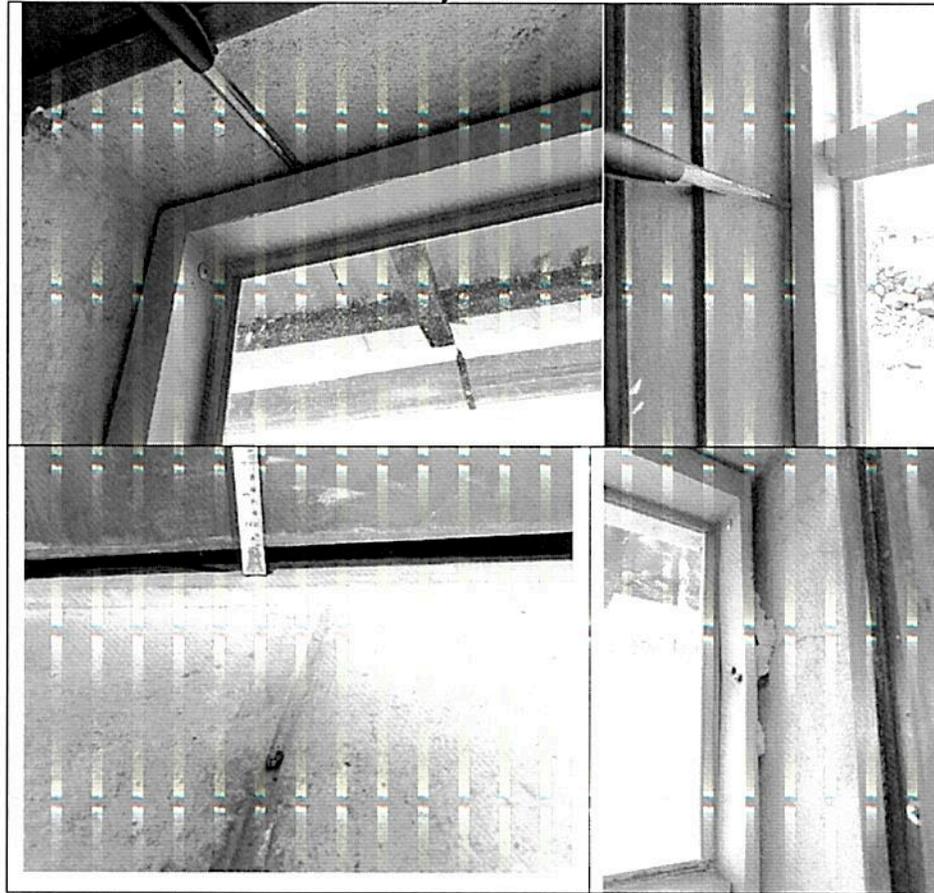
Foto n.° 3  
Puertas y ventanas

En diez (10) módulos habitacionales ubicados en el centro poblado de Unión Libertad, se advierte que las puertas exteriores e interiores presentan deformaciones y falta de hermeticidad entre el piso y la puerta.

Asimismo, en doce (12) módulos habitacionales se aprecia en las ventanas y contraventanas, los marcos presentan deformaciones y espacios libres entre el muro y las

ventanas, situación que afectaría la hermeticidad en los módulos habitacionales, tal como se aprecia en la foto n.° 3.

La situación expuesta incumple lo señalado en el expediente técnico en el numeral 15 ventanas, 15.01 Ventanas de aluminio de 0.78x1.08 M Inc/Vidrio, con contraventana de madera.

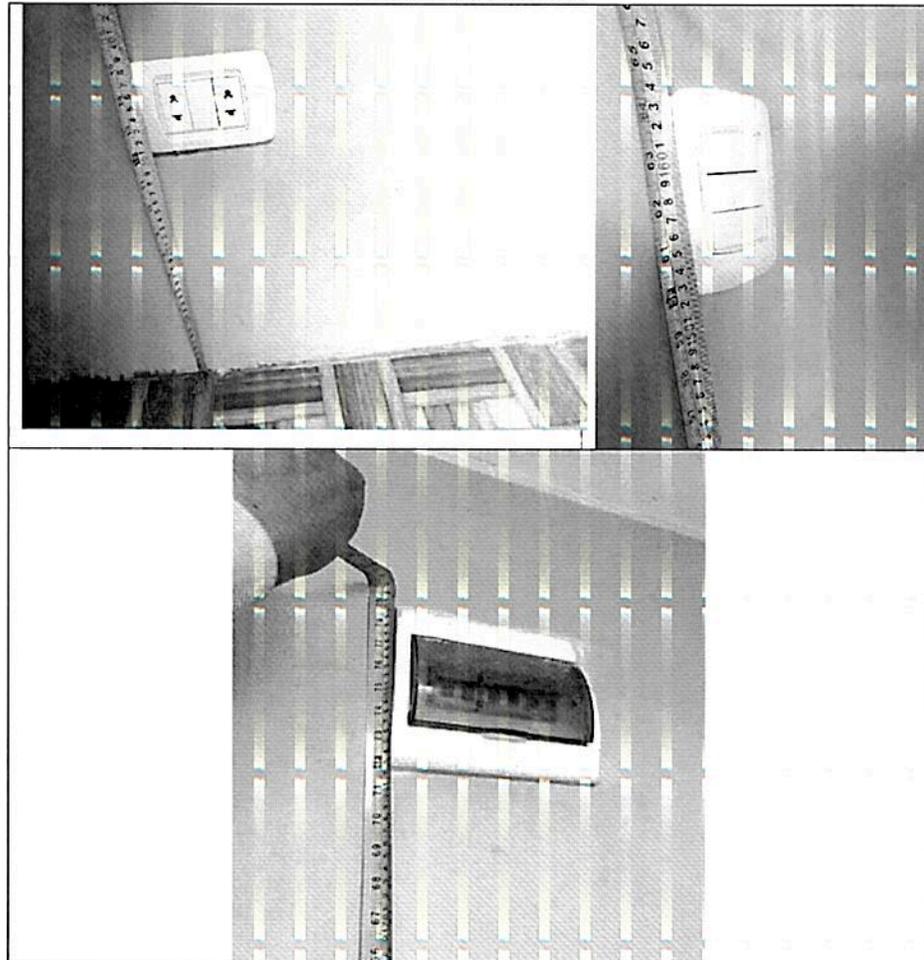
Foto n.º 4  
 Instalaciones eléctricas

En seis (6) módulos habitacionales, se observa que no respetaron la ubicación (altura) de los tomacorrientes, interruptores y caja de llaves según lo señalado en los planos del expediente técnico, generando el incumplimiento las especificaciones técnicas.

Situación que podría afectar la adecuada funcionabilidad de los mencionados elementos eléctricos. Tal como se aprecia en la imagen siguiente foto n.° 4:

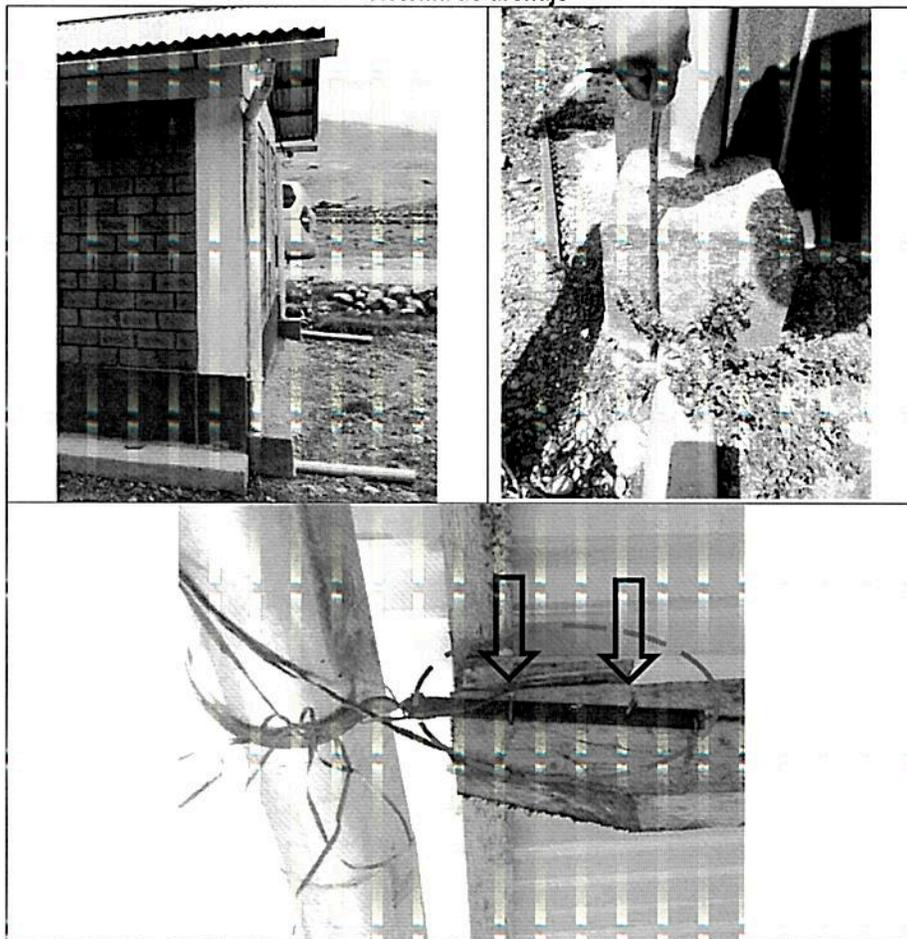
Foto n.º 5  
Sistema de drenaje

De la visita efectuada a los módulos habitacionales se evidencio que en diecinueve (19) módulos ubicados en el citado centro poblado, se realizó la instalación del sistema de drenaje pluvial sin respetar lo indicado en los planos del expediente técnico, los cuales son:

- Se utilizó clavos para la instalación de canaletas y bajas de agua, situación que difiere del plano ya que este último indica la utilización de pernos.
- Se evidencio que los datos de empotramiento de las bajadas de tubería de drenaje pluvias se encuentran construidas con menores dimensiones a las señaladas en los planos del expediente técnico.
- Se evidencio que las abrazaderas de las bajadas del drenaje fluvial de los módulos habitacionales se encuentran sujetadas con dos (2) abrazaderas; sin embargo el plano indica que las bajadas de drenaje fluvial estarían sujetadas con tres (3) abrazaderas, situación que genera el incumplimiento de las especificaciones técnicas, tal como se aprecia en la foto n° 5.

Los hechos señalados, podrían generar que la vida útil de la mencionada estructura se reduzca generando costos adicionales en su mantenimiento y/o reparación.

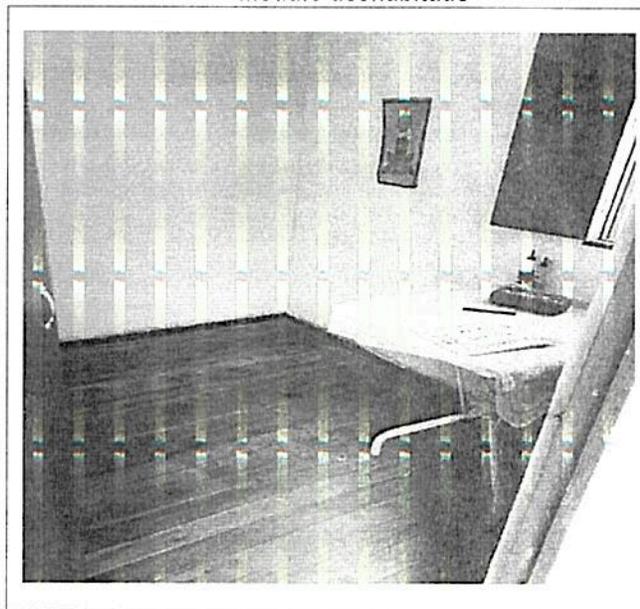
Foto n.º 6  
Modulo deshabitado

En ese sentido, el módulo habitacional construido en el citado centro poblado no estaría cumpliendo los objetivos del Plan Multisectorial ante Heladas y Frijaje 2019 - 2021.

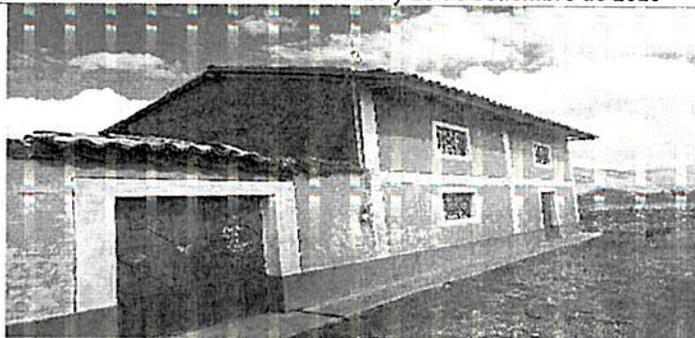
Foto n.º 7

Vista fotográfica de la vivienda de la beneficiaria Garcia Camayo Celia, tomada por la comisión de control tomada el 24 y 25 de setiembre de 2020

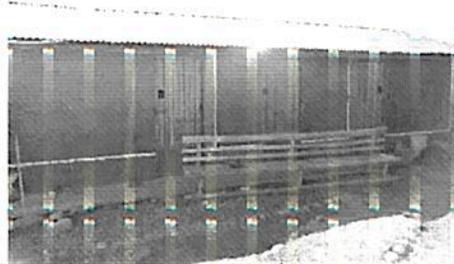
Foto n.º 8

Vista fotografica de la vivienda de la beneficiaria García Nery Jesus, tomada por la comsion de contro tomada el 25 de setiembre de 2020

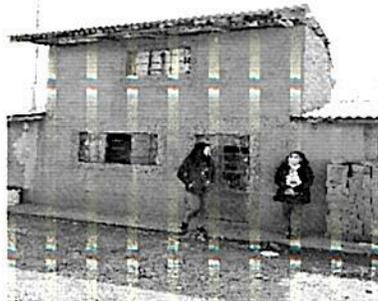
Foto n.º 9

Vista fotografica de la vivienda de la beneficiaria Inga Medina Erika, tomada por la comsion de control tomada el 25 de setiembre de 2020

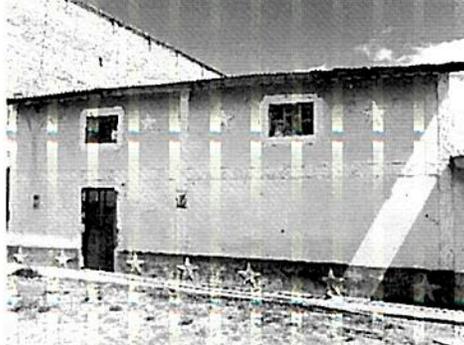
Foto n.º 10

Vista fotografica de la vivienda de la beneficiaria Garcia Camayo Sorayda, tomada por la comsion de control tomada el 25 de setiembre de 2020

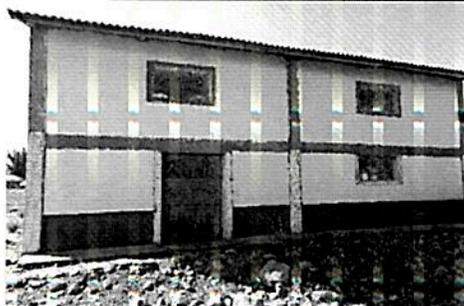
Foto n.º 11

Vista fotografica de la vivienda de la beneficiaria Garcia Camayo Rolando, tomada por la comsion de control tomada el 25 de setiembre de 2020

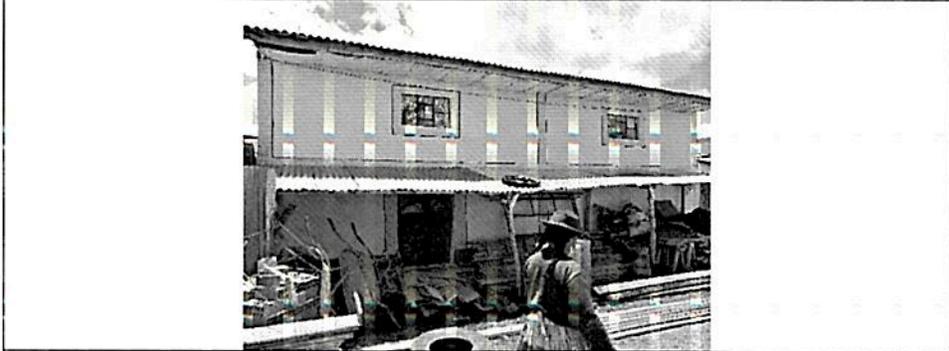
Foto n.º 12

Vista fotografica de la vivienda de la beneficiaria Macuri Medina Hector, tomada por la comsion de control tomada el 25 de setiembre de 2020

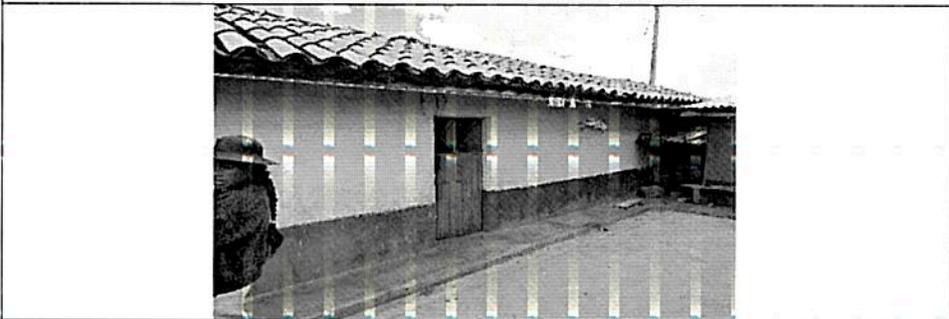
Foto n.º 13

Vista fotografica de la vivienda de la beneficiaria Inga Aquino Americo, tomada por la comsion de control tomada el 25 de setiembre de 2020
