**INFORME DE VISITA DE CONTROL**  
**N° 7414-2020-CG/GRJU-SVC**

**“MÓDULOS HABITACIONALES “SUMAQ WASI”**  
**EJECUTADOS EN EL MARCO DEL PLAN MULTISECTORIAL**  
**ANTE HELADAS Y FRIAJE 2019 – 2021**  
**CONVENIO N° 141-2019-JUN/VMVU/PNVR”**

**PERÍODO DE EVALUACIÓN:**  
**DEL 16 AL 28 DE SETIEMBRE DEL 2020**

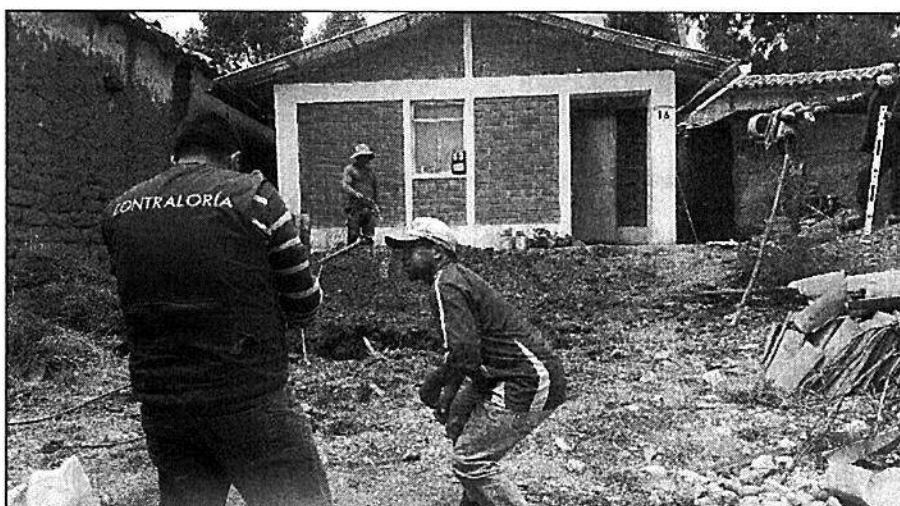
Imagen n.º 1

- a.1. En el módulo habitacional de propiedad del señor Aldo Michael Huaylinos Fernández, identificado con DNI N° 43920703, se advirtió que la partida 11.03 Piso de Cemento Frotachado de E=3", presentaría desgaste prematuro, de igual modo se observó que es fácil de rayar, lo que nos conlleva a suponer la inadecuada dosificación del concreto o el inadecuado curado del piso, tal como se aprecia en las vistas fotográficas que se muestran a continuación:

Imagen n.º 1: Muestra la visita al módulo habitacional de propiedad del señor Aldo Michael Huaylinos Fernández, el mismo que viene haciendo uso.

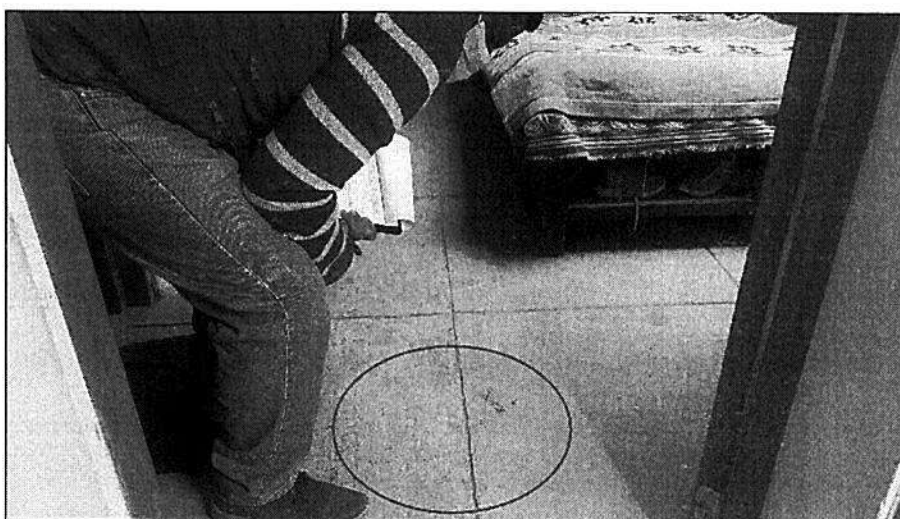
Imagen n.º 2

Imagen n.º 2: Muestra el desgaste prematuro del piso de cemento frotachado del espacio social.

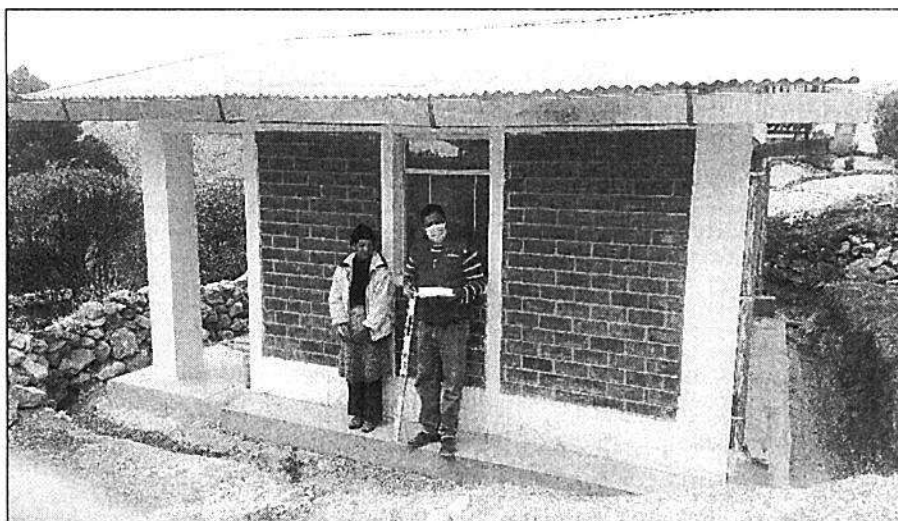
Imagen n.º 3

- a.2. En el módulo habitacional de propiedad de la señora Claver María Espinoza Fernández, identificada con DNI N° 20711917, se advirtió que la partida 10.01 Enlucido de Yeso, Muros de Ladrillo Pandereta E=1 cm. presentaría imperfecciones en su acabado final, probablemente debido a la carencia de mano de obra calificada, tal como se muestran en las vistas fotográficas:

Imagen n.º 3: Muestra el módulo habitacional de propiedad de la señora Claver María Espinoza Fernández, el mismo que viene siendo habitado.

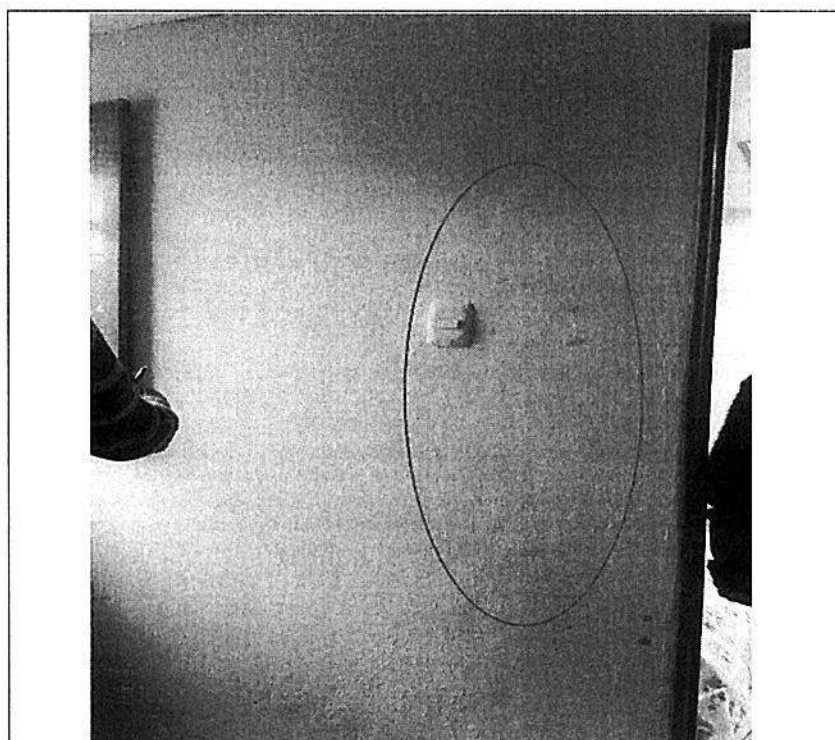
Imagen n.º 4

Imagen n.º 4: Muestra el inadecuado acabado final del enlucido en los muros internos del módulo familiar, así como el inadecuado trabajo en los derrames de los vanos de puertas, evidenciándose desprendimiento.

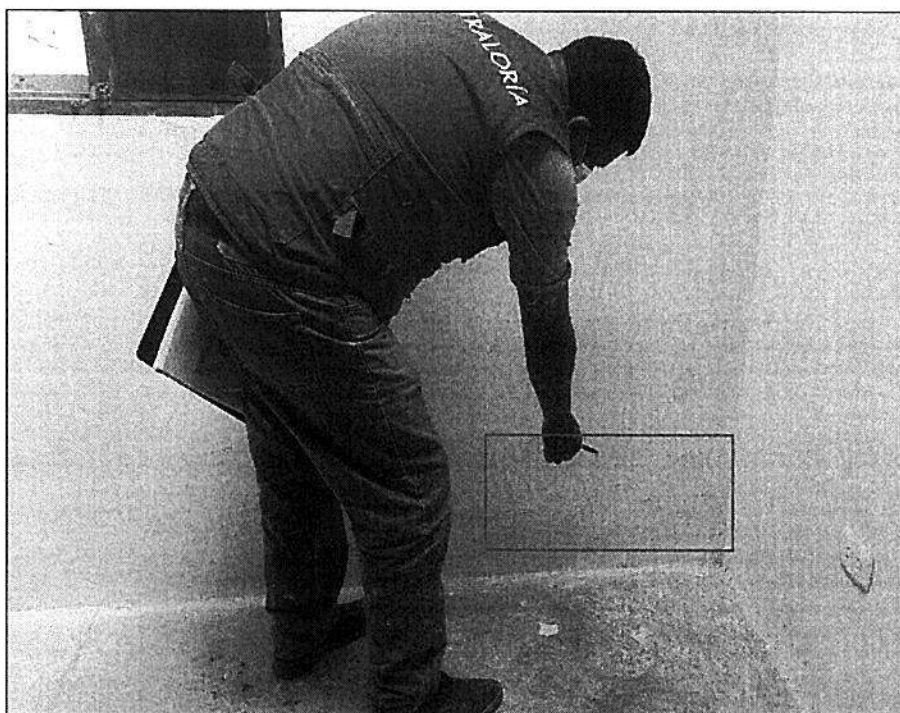
Imagen n.º 6

- a.3. En el módulo habitacional de propiedad de la señora Eudosia Antonia Fernández Caso, identificada con DNI N° 20711418, se advirtió que, la partida 10.01 Enlucido de Yeso, Muros de Ladrillo Pandereta E=1 cm, presentaría imperfecciones en su acabado final, probablemente debido a la carencia de mano de obra calificada; de igual modo, se aprecia imperfecciones en el acabado final de la partida 11.03 Piso de Cemento Frotachado de E=3"; también, se aprecia el hundimiento de la partida 11.07 Piso de Madera Machiembrada (habitaciones); finalmente, se advierte que una de las puertas del dormitorio no cierra adecuadamente, tal como se muestran en las vistas fotográficas:

Imagen n.º 3: Muestra las imperfecciones en el acabado del enlucido de muros, así como también presenta descascaramiento de la base de pintura.

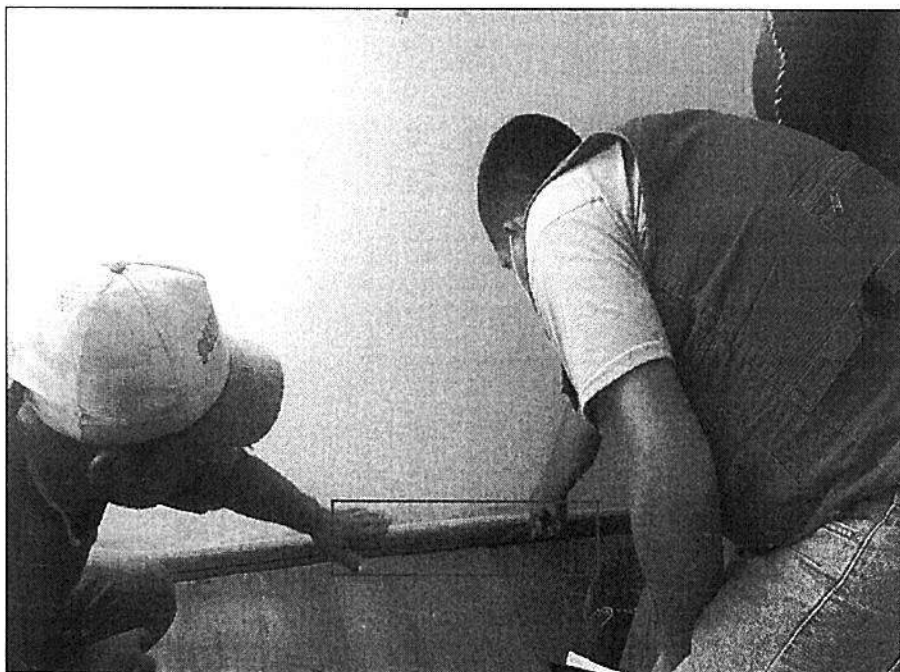
Imagen n.º 7

Imagen n.º 3: Muestra el hundimiento del piso de madera machiembrada

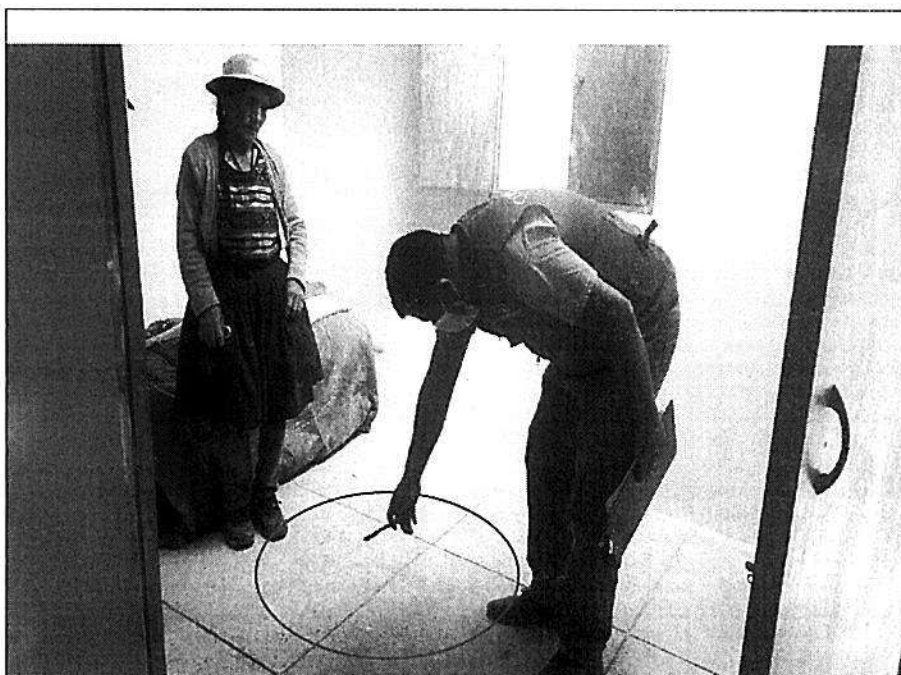
Imagen n.º 8

Imagen n.º 8: Muestra el desgaste prematuro de los pisos de cemento frotachado en el área multiusos

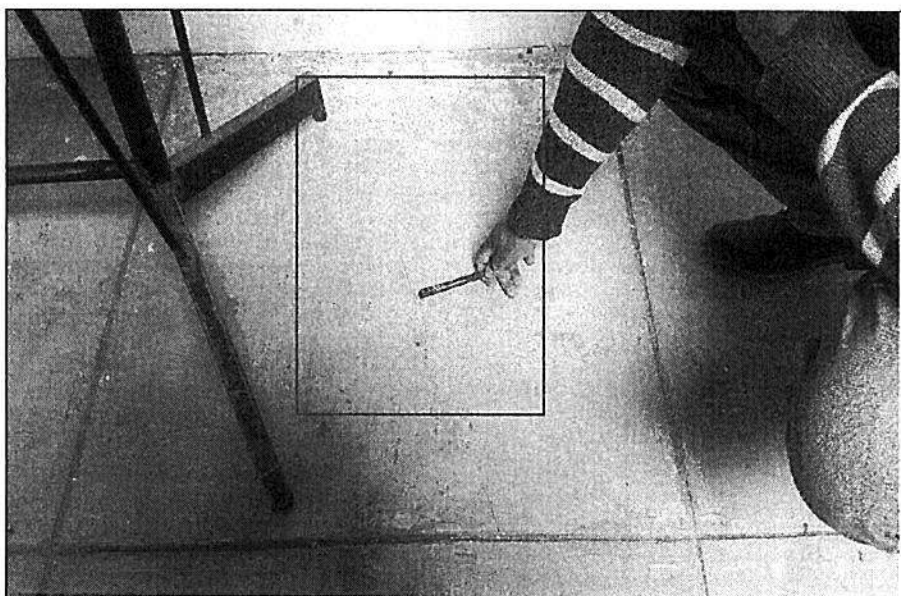
Imagen n.º 9

- a.4. En el módulo habitacional de propiedad del señor Gavino Casas Cabrera, identificado con DNI N° 20712877, se advirtió que la parida 11.03 Piso de Cemento Frotachado de E=3", presenta fisura ubicada en el área multiusos, tal como se muestran en las vistas fotográficas:

Imagen n.º 9: Muestra la fisura en el piso de cemento frotachado en el área multiusos.

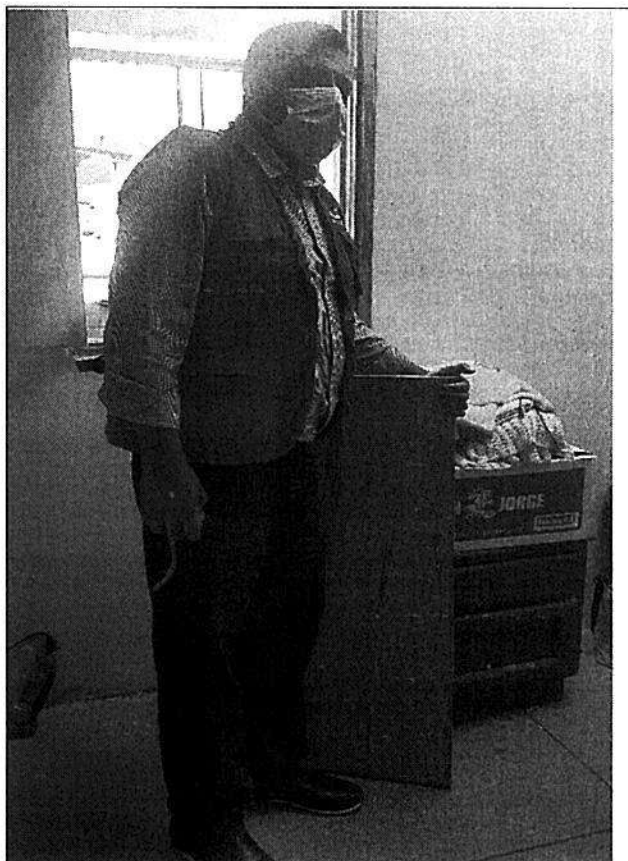
Imagen n.º 10

- a.5. Cabe señalar que, en la visita e inspección a 21 módulos habitacionales, se advirtió que las contraventanas contraplacadas de dos hojas de 0,78 metros de ancho y 1.08 metros de altura, instaladas en todos los módulos habitacionales, estas no cuentan con el relleno que se indica en el plano de Detalle de Ventana V-01, Lamina D-07.

Al respecto, se tomó como muestra una hoja de la contraventana contraplacada, del módulo habitacional de propiedad del señor Gumerindo Rubén Rojas Churampi, identificado con DNI N° 20738919, de lo cual se dejó constancia en el Acta de recojo de muestra, del 21 de septiembre de 2020. Es oportuno indicar, que en el acto de recojo de muestra, el mismo propietario realizó un orificio en la ventana V-01, lamina D-07, con un taladro, en presencia del monitor técnico, Carmen Rosario Rivas Lozano, representante del PNVR y de la comisión de control, apreciándose que dicha ventana no cuenta con el relleno que indica la partida antes mencionada, tal como se muestran en las vistas fotográficas.

Imagen 10: Recojo de una muestra para verificar si la contraventana cuenta con el relleno que se indica Detalle de Ventana V-01, Lamina D-07

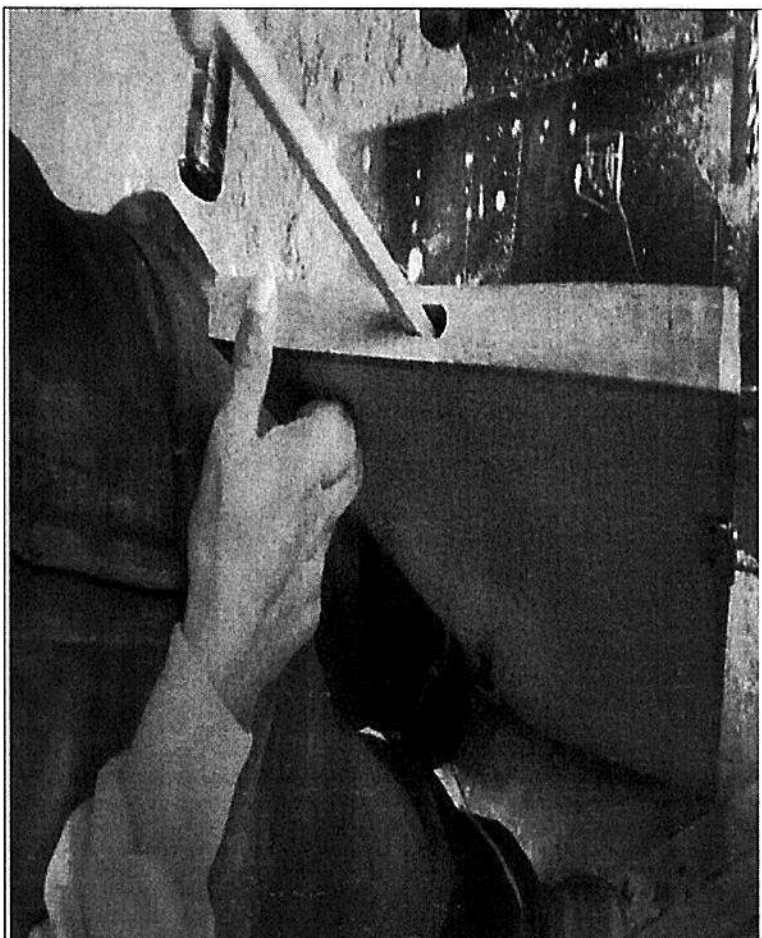
Imagen n.º 11

En ese sentido, el 23 de setiembre del 2020, la monitora técnica, Carmen Rosario Rivas Lozano y la comisión de control, nos constituimos a la carpintería del señor Miguel Walter Pezua Meza, en la cual se procedió a realizar un agujero aproximadamente de 1 pulgada, al marco superior de la contraventana, luego se insertó un listón de madera, verificándose que se retenía a los 10 cm de introducido, lo que evidencia la existencia de un tipo de elemento de contención, pudiendo ser similar en el resto de la contraventana, demostración con la que se determina que no

se cumplió con lo especificado en el plano de Detalle de Ventana V-01, Lamina D-07, que indica que debe contener un relleno de aserrín, viruta o lana, lo cual se observa en la siguiente imagen.

Imagen n.º 11: Muestra de la cual se advierte que la contraventana no cuenta con el relleno que se indica Detalle de Ventana V-01, Lamina D-07

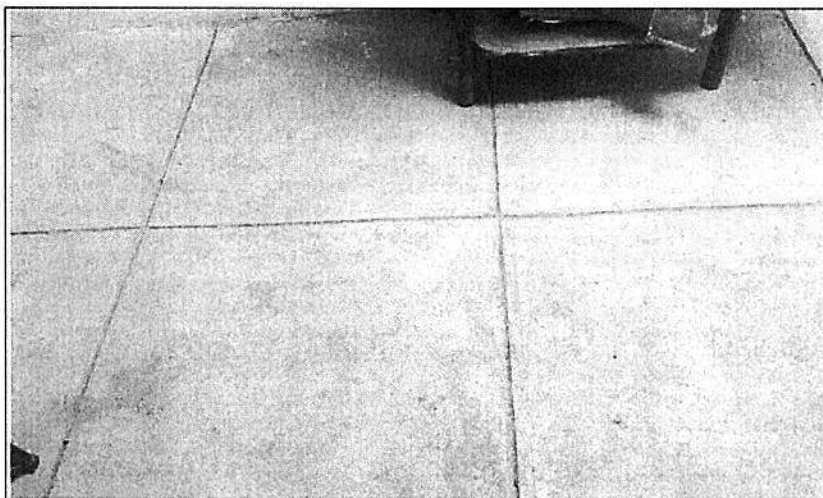
Imagen n.º 12

- a.6. Finalmente, de la visita e inspección a los 21 módulos habitacionales, que comprende la muestra del operativo de control, se advirtió que, los pisos del área multiusos, partida 11.03 Piso de Cemento Frotachado de E=3", muestran imperfecciones en su acabado final, tal como se aprecia en las vistas fotográficas que se exponen a continuación:

Imagen n.º 12: En el módulo habitacional de propiedad del señor Gavino Casas Cabrera, se advierte que el piso frotachado del área multiusos, no tiene un adecuado acabado.

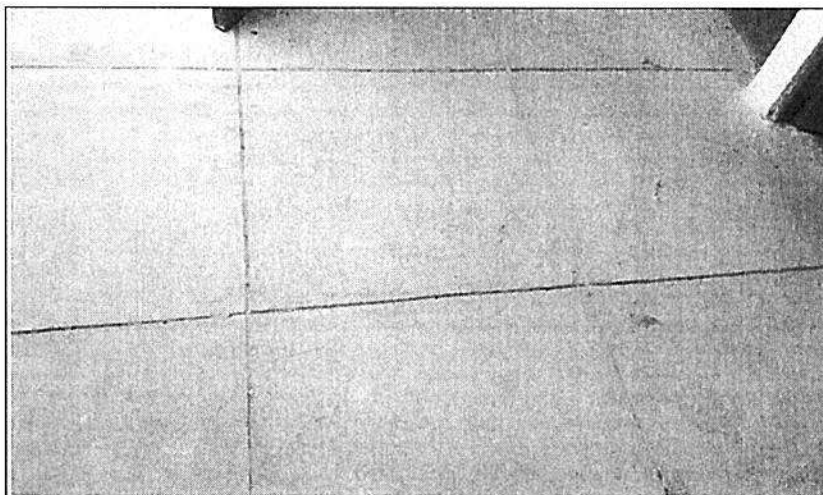
Imagen n.º 13

Imagen n.º 13: En el módulo habitacional de propiedad de la señora Antolina Anaclea Osoreo Rosales, se advierte que el piso frotachado del área multiusos, no tiene un adecuado acabado.

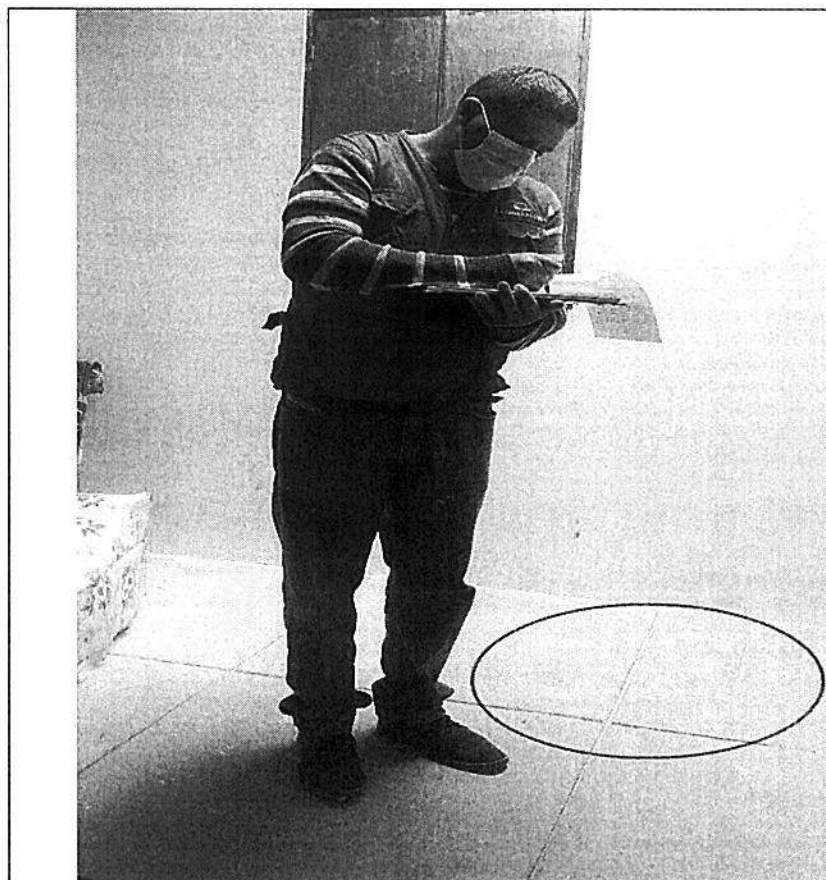
Imagen n.° 14

Imagen n.° 14: En el módulo habitacional de propiedad de la señora Claver María Espinoza Fernández, se advierte que el piso frotachado del área multiusos, no tiene un adecuado acabado.

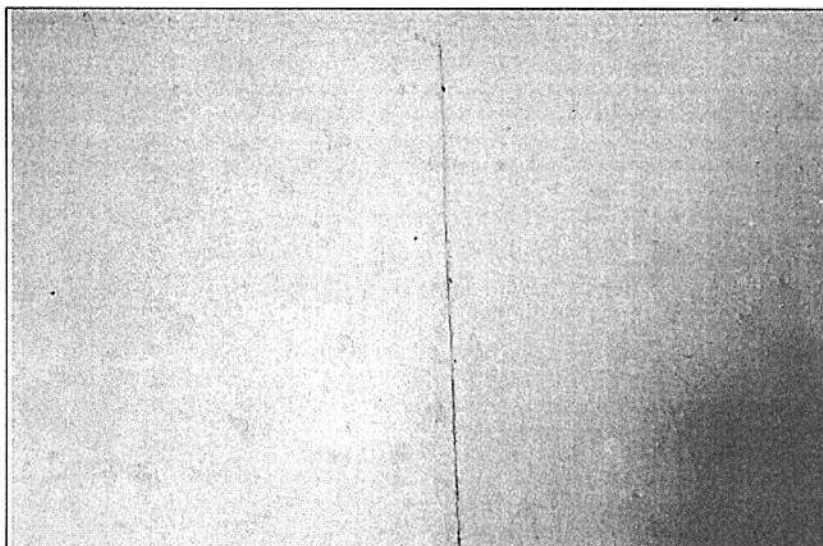
Imagen n.° 15

Imagen n.° 15: En el módulo habitacional de propiedad de la señora Juana Vilca Castro, se advierte que el piso frotachado del área multiusos, no tiene un adecuado acabado.
