**INFORME DE CONTROL ESPECÍFICO N° 020-2021-2-  
0449-SCE**

**SERVICIO DE CONTROL ESPECÍFICO A HECHOS CON  
PRESUNTA IRREGULARIDAD  
MUNICIPALIDAD DISTRITAL DE SIMÓN BOLÍVAR  
SIMÓN BOLÍVAR, PASCO, PASCO**

**“TRAMITE, APROBACIÓN Y CONFORMIDAD PARA EL  
PAGO DE VALORIZACIONES Y RECEPCIÓN DE OBRA  
INCUMPLIENDO LAS ESPECIFICACIONES DEL  
EXPEDIENTE TÉCNICO DE LA OBRA: MEJORAMIENTO Y  
AMPLIACIÓN DEL CAMINO VECINAL PAMPACANCHA –  
JURAGPUCRO, DISTRITO DE SIMÓN BOLÍVAR – PASCO”**

**30 DE DICIEMBRE DE 2021  
PASCO – PERÚ**

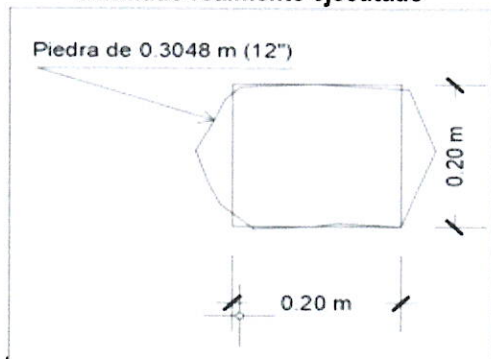
**Afirmado realmente ejecutado**

Presenta piedra de 12" (30,48 cm) que sobrepasa en una excavación de 20 cm x 20 cm y sin espacios para los demás materiales desde  $\frac{3}{4}$ " hasta 75  $\mu$ m.

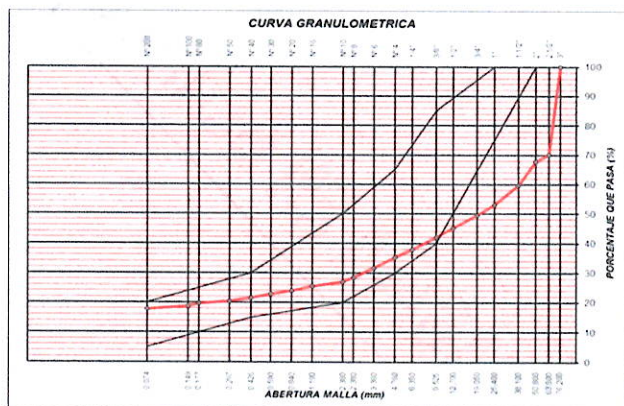
#### MUESTRA N.º 06 KM 2+000

- Se realizó el muestreo en presencia e indicación de los funcionarios de la municipalidad distrital, quienes acompañaron al personal técnico a la ejecución de los trabajos de campo, así mismo se indicó la progresiva final donde indicaron la progresiva 3+450 km, de donde se empezaron a realizar las excavaciones y muestreos hasta la progresiva 0+000 km, donde se observó que las progresivas no coinciden con el odómetro del vehículo con el cual veníamos trabajando, por lo cual las progresivas son referenciales.
- LAS GRANULOMETRIAS DEL MATERIAL EXTRAÍDO DE CAMPO NO CUMPLE, DEBIDO A LA PRESENCIA DE GRAVAS MAYORES A 1 1/2" A LO LARGO DEL TRAMO EN EVALUACIÓN SE ENCONTRÓ EXCESO DE GRAVAS MAYORES A 1 1/2"

NO CUMPLE LA  
GRANULOMETRIA,  
EXCESO DE MATERIAL  
MAYOR DE 1 1/2"

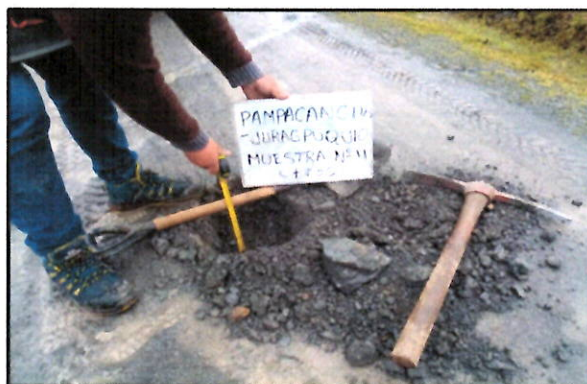
- En ese contexto, esta misma columna requiere que el porcentaje que pasa el tamiz 25 mm (1") sea el 100 %, esto indicaría que en este afirmado tendríamos gravas en un máximo de 10% las mismas que estarán entre el rango de 1" y menores a 1½".
- De las granulometrías se observan, la presencia de material mayor 2" y 3" en exceso, esto hace que la carretera tenga deformaciones.

- La plataforma de la carretera se encuentra en regular estado de conservación, debido que el material utilizado no fue correctamente zarandeado y a las condiciones climatológicas de la zona.

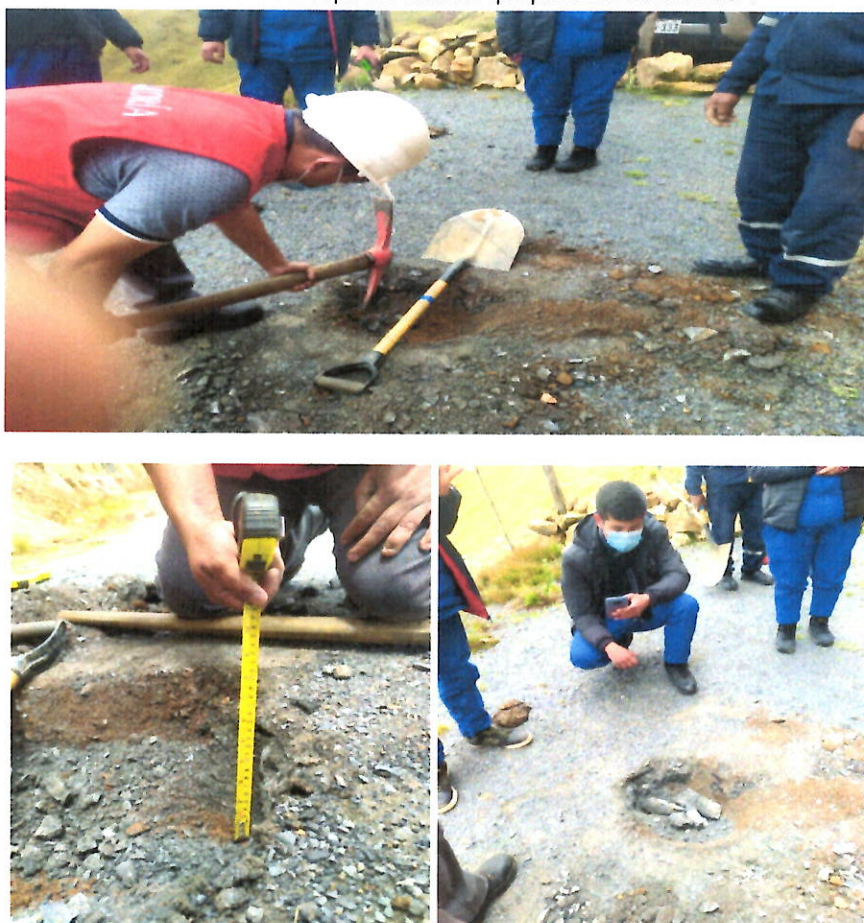
**Imagen n.º 4**

Material Granular de la capa de Afirmado que presenta diámetro de 4"

De la excavación realizada en un diámetro de 20 cm, en el km 3+100: se encontró piedras de 4" x 3", y una altura de afirmado de 0.14 m.

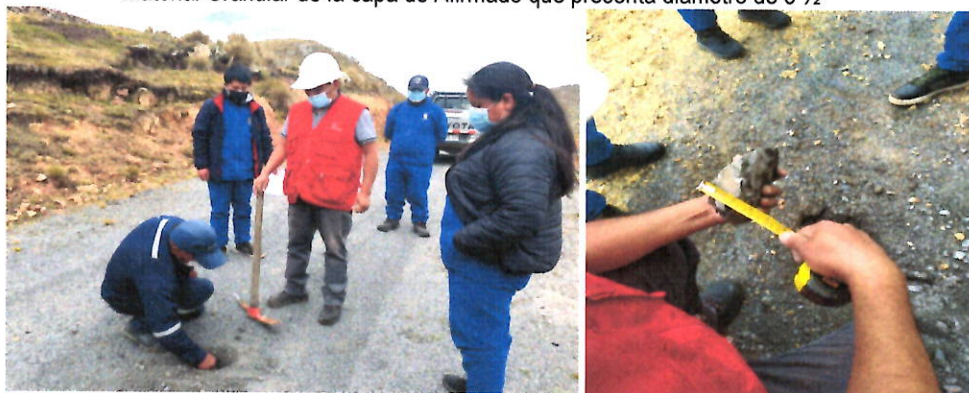
**Imagen n.º 5**

Material Granular de la capa de Afirmado que presenta diámetro de 5 ½"

De la constatación realizada en presencia de los funcionarios de la Entidad y la jueza de paz de Rancas, se encontró a 150 m antes del fin de la vía piedras de 5 ½" x 2 ¼"

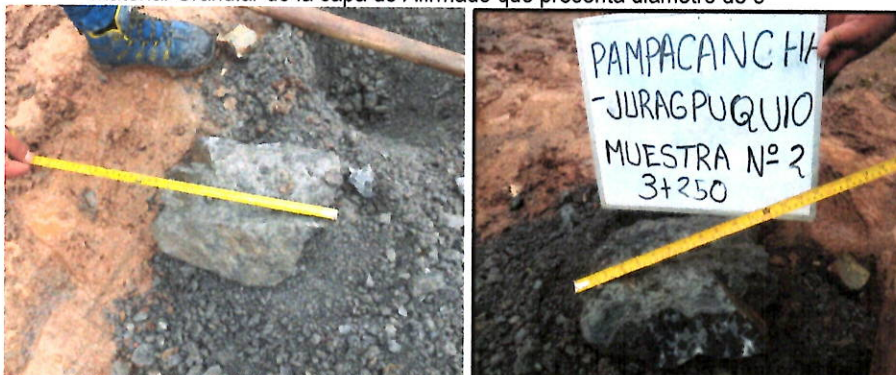
**Imagen n.º 6**

Material Granular de la capa de Afirmado que presenta diámetro de 8"

A 250 del punto final de la vía se encontró piedras de 6"x 8", en un espesor de afirmado de 0.30 m.

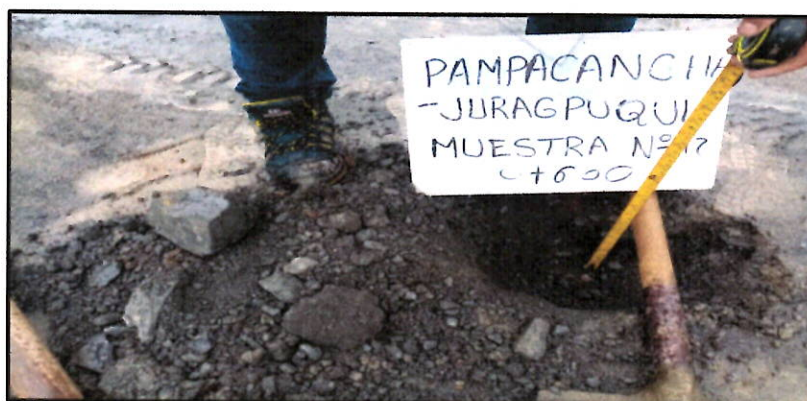
**Imagen n.º 7**

Material Granular de la capa de Afirmado que presenta Diámetro de 7"

En el km 0+600: se realizó una excavación en el afirmado, encontrándose piedras de 7" y el espesor del afirmado es de 0.20 m.

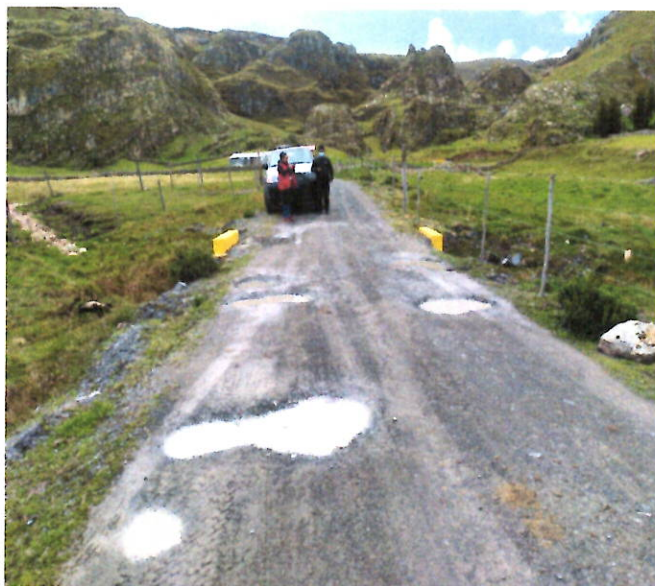
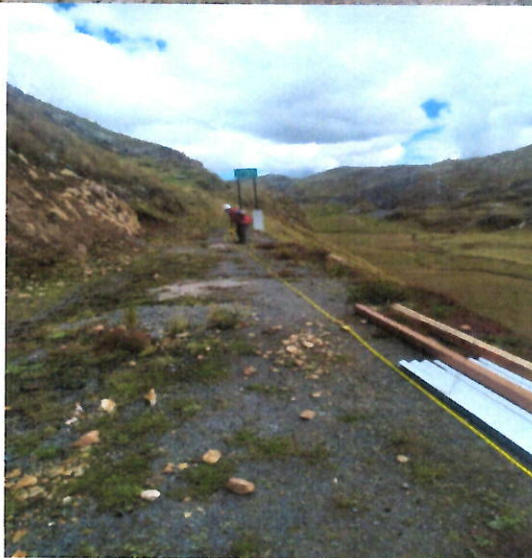
Añadiendo, gracias a una capa de afirmado pobre producto de una mala combinación de piedra, arena y finos, y usar un material con bajo índice de plasticidad en la vía se observa ahuellamiento, pérdida de finos, baches, surcos de erosión, pérdida de pendiente transversal y desintegración en la capa de afirmado, tal como se muestran en las siguientes imágenes:

**Imagen n.º 8**  
**Ahuellamiento y pérdida de finos en la vía**

El afirmado pobre, ilustrado a través de las imágenes anteriores, denota el inadecuado control de calidad con respecto a la granulometría y gradación del material para el afirmado, el mismo que fue ocasionado por la deficiente ejecución de la subpartida de zarandeo, como consecuencia se obtuvo una gradación de material granular para afirmado que no se adecua a lo requerido técnicamente por el expediente Técnico y las normas que lo respaldan, sumando a esta deficiencia los materiales utilizados tienen un bajo índice de plasticidad, teniendo como resultado una ejecución deficiente de la partida 04.01.02 Afirmado 20 cm. La misma que no debió de ser aceptada por el supervisor de obra. Asimismo, la partida en mención implica la ejecución de las partidas 05.01 Transporte de Afirmado para D menor= 1 km, y 05.02 Transporte de Afirmado para D > 1 km, los cuales no debían de ser ejecutados debido a que el material granular a transportar no era el indicado. Producto de la inadvertencia de la calidad del material, se realizó la ejecución de las partidas mencionadas, posteriormente, ello induciría al pago de valorizaciones de las partidas 04.01.02., 05.01 y 05.02.
