**ÓRGANO DE CONTROL INSTITUCIONAL
MUNICIPALIDAD PROVINCIAL DE EL DORADO**

INFORME DE CONTROL ESPECÍFICO
N° 013-2021-2-0775-SCE

**“EJECUCIÓN DE LAS PARTIDAS DE PAVIMENTO Y ADICIONAL
N° 1 DE LA OBRA: MEJORAMIENTO DE LA
INFRAESTRUCTURA VIAL URBANA DE LOS JIRONES
TOCACHE C-1 Y C-2, BOLOGNESI C-6, C-7, C-8 Y C-9,
LAMAS C-2, TARAPOTO C-1 DEL DISTRITO DE SAN JOSÉ DE
SISA, PROVINCIA DE EL DORADO - SAN MARTÍN”**

**17 DE DICIEMBRE DE 2021
SAN MARTIN - PERÚ**

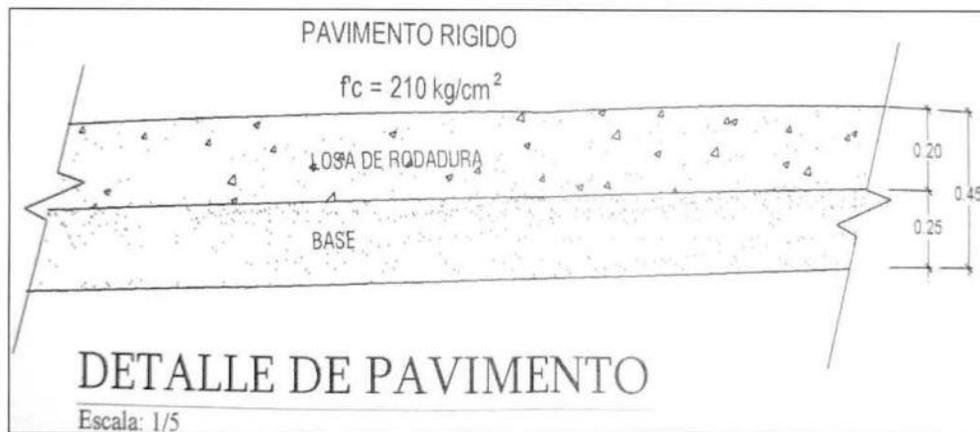
Imagen n.º 1
Detalle del Pavimento rígido según plano del expediente técnico de la obra.

En los párrafos anteriores se describe las especificaciones técnicas con las que se debieron ejecutar las partidas contenidas en el pavimento de concreto rígido (**Apéndice n.º 5**). Luego de ello se verificó en el plano "Detalle de pavimento rígido", lamina DPR 01 del expediente técnico, (**Apéndice n.º 20**) el detalle del pavimento, concluyendo que la losa de rodadura es de 0.20m (concreto con una resistencia de compresión del concreto de 210 kg/cm²) y la base es de 0.25 m, tal como se muestra a continuación:

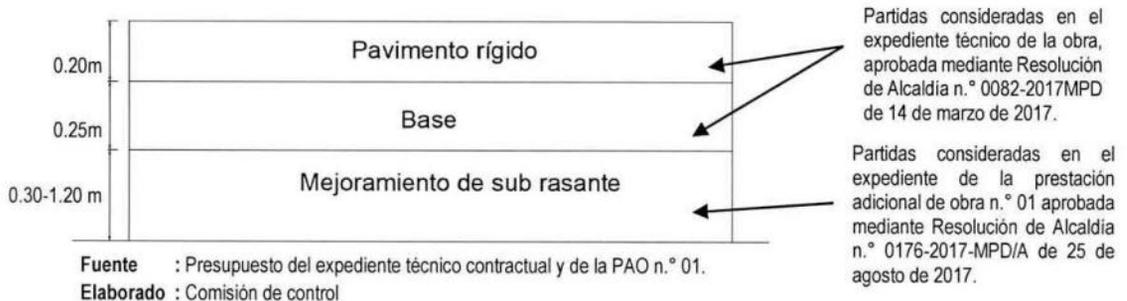
Imagen n.º 2
Estructura del pavimento de la Obra según el expediente técnico de la obra y el adicional de obra n.º 1

Al respecto, en dicho informe los ingenieros concluyen que se observaron cráteres o espacios vacíos entre pavimento rígido y la capa de mantenimiento debido al asentamiento por una mala compactación en el proceso constructivo, los materiales de mejoramiento y terreno de fundación no tenían una compactación adecuada, eran materiales en estado suelto, tampoco llevaban una equidad en sus espesores, material con mala compactación, fácil de excavar, se encontró fisuras longitudinales, transversales en gran parte de pavimento, dichas conclusiones son generales en la mayoría de las calicatas realizadas. Los resultados obtenidos por cada calicata se desarrollan en el numeral 2 del presente pliego de hechos.

Por lo tanto, se ejecutaron partidas sin cumplir con las especificaciones técnicas del expediente técnico (Apéndice n.º 5), que se ocasionó por la falta de control por parte de los responsables de la supervisión (jefe de la Supervisión de la Obra) y ejecución de la Obra (gerente de Infraestructura y desarrollo territorial), al no haber verificado la adecuada ejecución de las partidas correspondientes a la estructura del pavimento y por el contrario otorgaron su conformidad a las valorizaciones mensuales n.ºs 01, 02, 03 y 04 de la Obra, (Apéndice n.º 19), lo que afectó la vida útil de la misma impidiendo que se cumpla la finalidad de la obra, asimismo ocasionó un desmedro en el patrimonio de la Entidad ascendente a S/ 1 322 058,55, afectando la legalidad, transparencia y el correcto desenvolvimiento de la administración pública.

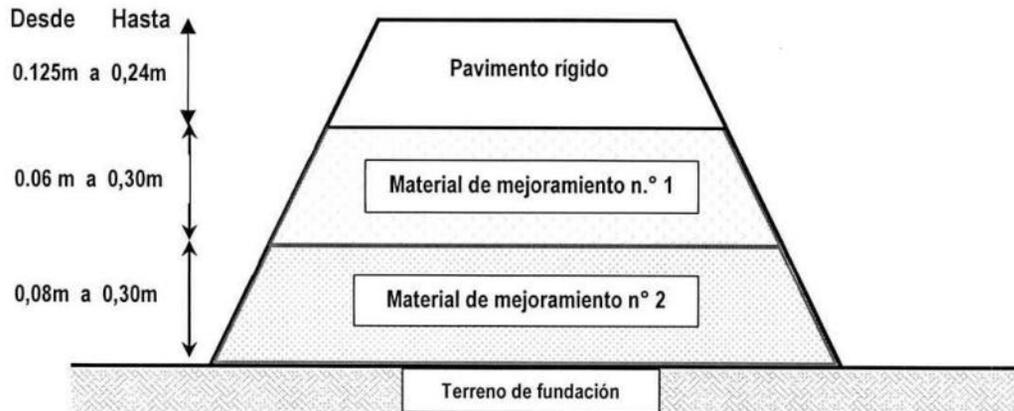
Diagrama n.º 1
Conformación de las capas de la estructura del pavimento Rígido de la Obra, encontradas durante la excavación de las calicatas, del Estudio de Mecánica de Suelos.

Asimismo, se presentan los resultados de los Ensayos de Mecánica de Suelos de las seis (6) calicatas realizadas en el pavimento, (**Apéndice n.º 18**), respecto a las capas que conforman la estructura del pavimento, observándose que los espesores del pavimento rígido, material de mejoramiento n.º 01 y material de mejoramiento n.º 02, son menores a lo establecido en el expediente técnico de la obra, aprobado con Resolución de Alcaldía n.º 0082-2017MPD de 14 de marzo de 2017 (**Apéndice n.º 5**) y el expediente de la prestación adicional de obra n.º 01 aprobado con Resolución de Alcaldía n.º 0176-2017-MPD/A de 25 de agosto de 2017 (**Apéndice n.º 12**), a continuación se muestra a mayor detalle los resultados de cada calicata:
