**INFORME DE AUDITORÍA N° 020-2021-2-5332**

**AUDITORÍA DE CUMPLIMIENTO  
GOBIERNO REGIONAL DE ANCASH**

**EJECUCIÓN DE LA OBRA: "MEJORAMIENTO DE LOS  
SERVICIOS DE TRANSITABILIDAD VEHICULAR Y  
PEATONAL DE LOS JIRONES FITZCARRALD Y NUEVA  
FLORIDA EN EL DISTRITO DE SAN LUIS, PROVINCIA DE  
CARLOS FERMIN FITZCARRALD-ANCASH"**

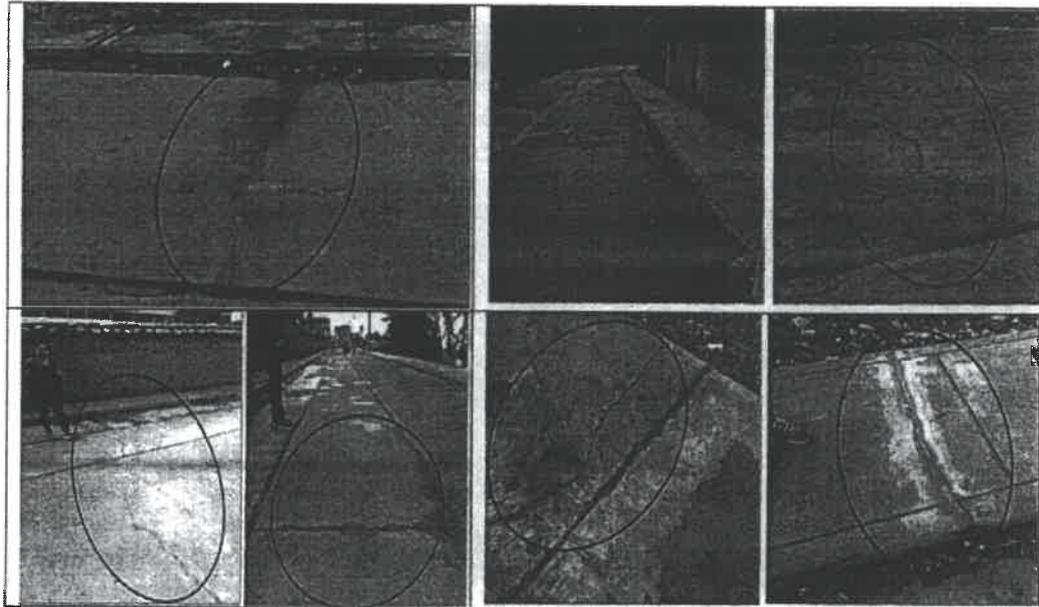
Cuadro de Imágenes n° 1  
DEFICIENCIAS CONSTRUCTIVAS ADVERTIDAS, SEGÚN ORIENTACIÓN DE OFICIO

- Presencia de fisuras y grietas en las losas del pavimento ejecutadas desde el inicio de la Av. Nueva Florida (Av. José Olaya), hasta la Institución Educativa Daniel Badioli Massiori.
- Presencia de Franjas en la vía a pavimentar, localizadas entre la losa pavimentada y las veredas construidas a todo lo largo de la Avenida José Olaya (Av. Nueva Florida) hasta la Institución Educativa Daniel Badioli Massiori.
- Los acabados de las veredas y pavimentos desde el inicio hasta el final de la Av. Nueva Florida (José Olaya), distan mucho de lo requerido en las especificaciones técnicas del proyecto, ya que se ha verificado exceso de rugosidad en las veredas y falta uniformidad en los paños, más aún se aprecia ligeros hundimientos en la esquina de algunos paños.

Durante la inspección se tomaron fotografías a las fisuras y grietas encontradas, tal como se muestra a continuación:
