INFORME DE ACCIÓN DE OFICIO POSTERIOR
N°19753-2021-CG/GRHV-AOP

**EJECUCIÓN DE OBRA “MEJORAMIENTO Y AMPLIACIÓN
DEL SISTEMA DE AGUA POTABLE Y SANEAMIENTO EN LA
LOCALIDAD DE LECCLESPAMPA ANEXO DE CHANQUIL,
DISTRITO DE ROSARIO, ACOBAMBA – HUANCVELICA”**

HUANCVELICA, 22 DE OCTUBRE DE 2021

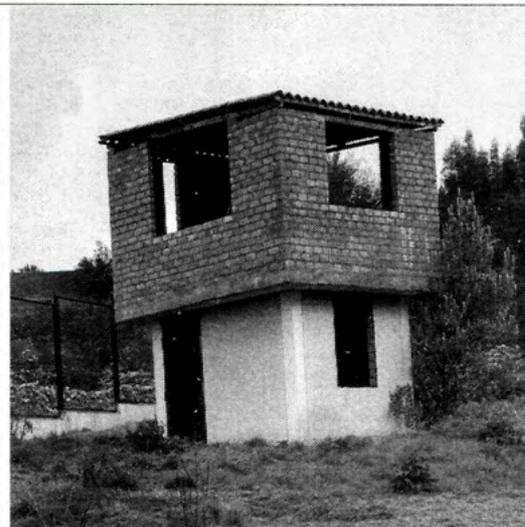
Fotografía n.º 1: Se aprecia, la cobertura de la cámara de dosificación de teja andina, sin embargo, no existe la instalación de cumbreras.

De la revisión a las valorizaciones de obra, se verifica que la partida 05.10.02 Cumbreira articulada y la partida 05.11.02.01 Accesorios cámara de dosificación, fue valorizada en la valorización n.º 5, correspondiente a noviembre 2015, y aprobada por el ingeniero Carlos Medina Gutierrez, en adelante el "Supervisor de obra", mediante carta n.º 110-2015/CONSORCIO OROPESA/CO de 4 de diciembre de 2015, del mismo modo, el ingeniero Christian Noel Padilla Delgadillo, en adelante "Subgerente de infraestructura", mediante informe n.º 0316-2015-CNDP-SGI/MDR de 15 de diciembre de 2015 aprobó la mencionada valorización, para finalmente ser pagadas por la Entidad mediante comprobantes de pago C/P n.º 1087 de 30 de diciembre de 2015– SIAF 298.

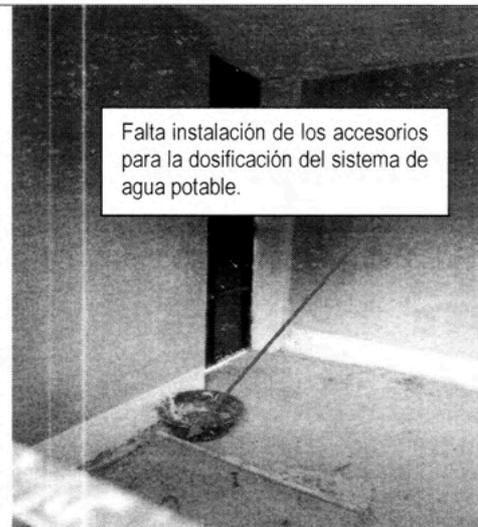
Fotografía n.º 2: Se aprecia el punto de salida para el interruptor, sin embargo, no se aprecia la instalación del interruptor, asimismo, se verifica que no se realizó la instalación de los accesorios de la cámara de dosificación.

Asimismo, la partida 05.11.01.01 Suministro e instalación de accesorios eléctricos fue valorizada en las valorizaciones n.° 2 y 3, correspondiente a agosto y setiembre de 2015, y aprobada por el Supervisor de obra mediante cartas n.° 83-2015/CONSORCIO OROPESA/CO de 4 de setiembre de 2015 y n.° 91-2015/CONSORCIO OROPESA/CO de 5 de octubre de 2015; del mismo modo el Subgerente de infraestructura, mediante informes n.° 186-2015-CNDP-SGI/MDR de 16 de setiembre de 2015 y n.° 0206-2015-CNDP-SGI/MDR de 7 de octubre de 2015 aprobó la mencionada valorización, para finalmente ser pagadas por la Entidad mediante comprobantes de pago C/P n.° 605 de 23 de setiembre de 2015 y C/P n.° 680 de 14 de octubre de 2015 – SIAF 298, respectivamente.

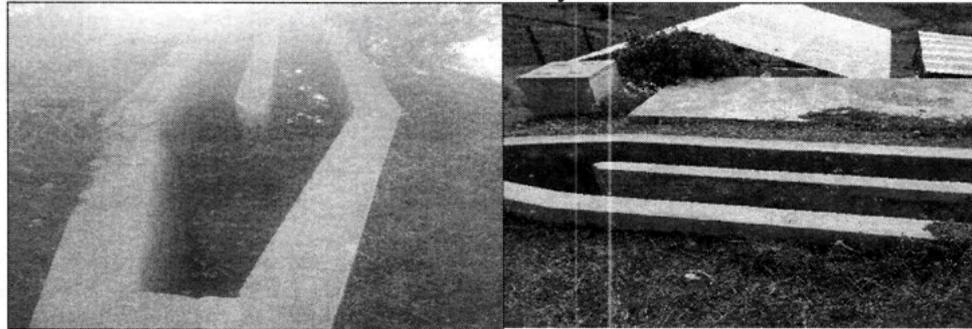
Panel Fotográfico n.° 2
Desarenador – PTAR 1 y PTAR 2

Fotografía n.° 3: No se evidencia la instalación de los vertederos y compuertas PTAR 1.

Fotografía n.° 4: No se evidencia la instalación de los vertederos y compuertas PTAR 2.

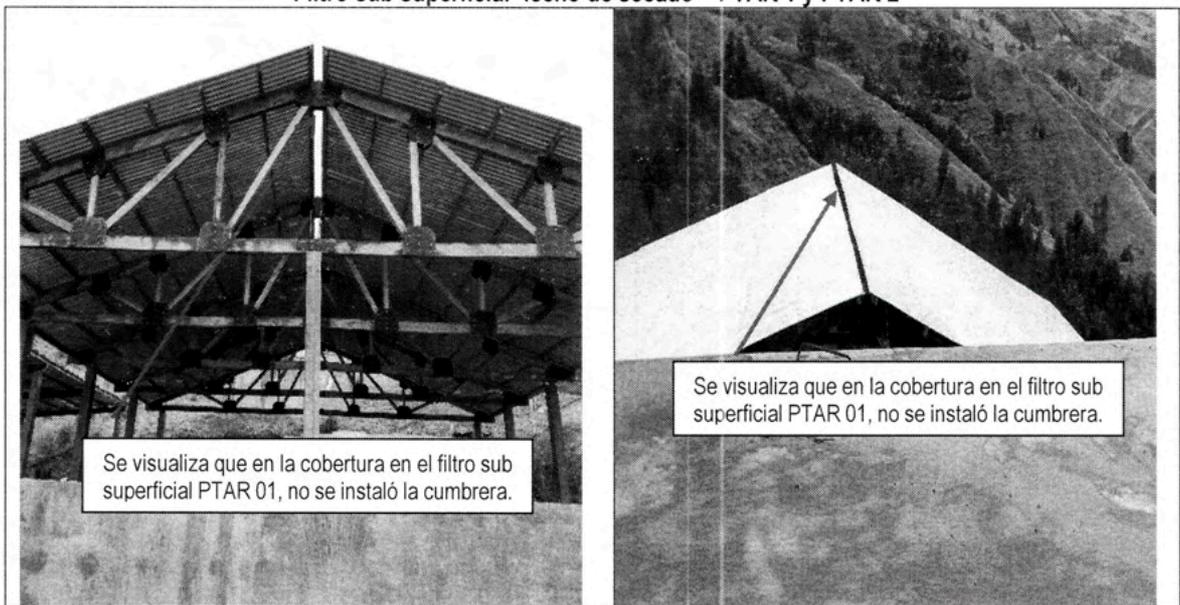
Panel Fotográfico n.° 3
Filtro sub superficial- lecho de secado – PTAR 1 y PTAR 2

Se visualiza que en la cobertura en el filtro sub superficial PTAR 01, no se instaló la cumbreira.

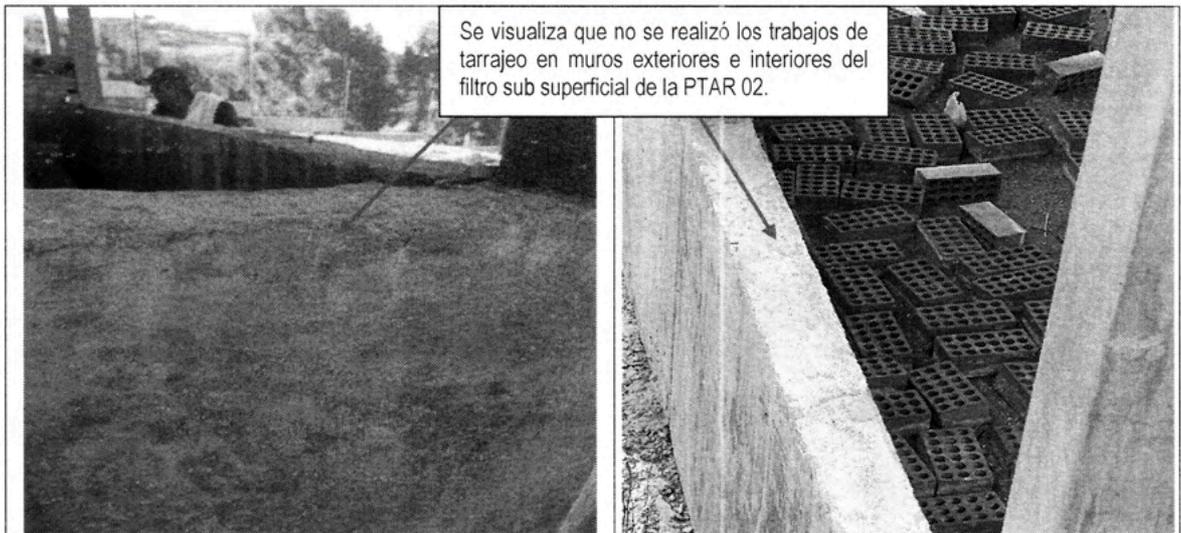
Fotografía n.° 7: Se aprecia que no se realizó los trabajos de tarrajeo en el exterior del filtro sub superficial en el PTAR 02.

Fotografía n.° 8: Se aprecia que no se realizó los trabajos de tarrajeo en el exterior del filtro sub superficial en el PTAR 02.

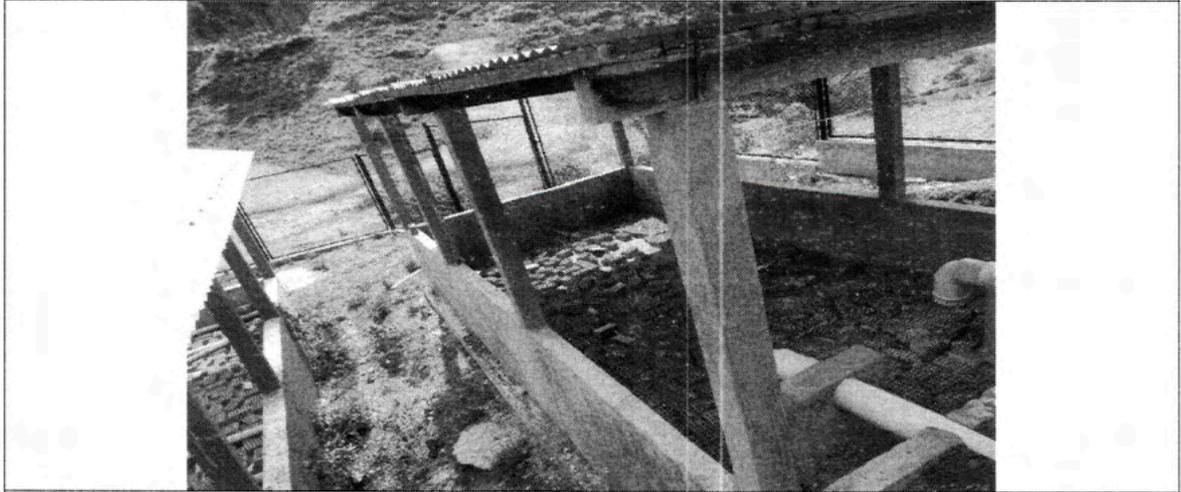
Fotografía n.° 9: Se aprecia que no se realizó los trabajos de tarrajeo en el exterior del lecho de sacado en el PTAR 02.

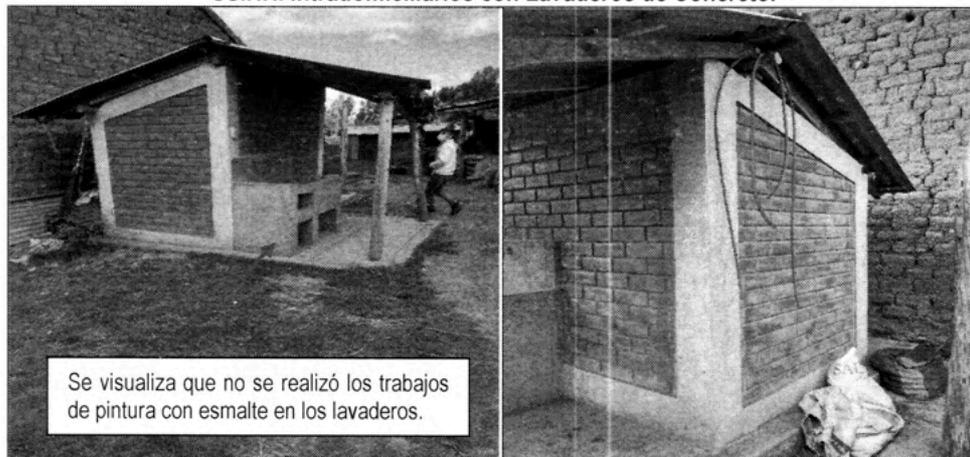
Panel Fotográfico n.° 5
SS.HH. Intradomiciliarios con Lavaderos de Concreto.

Se visualiza que no se realizó los trabajos de pintura con esmalte en los lavaderos.

Fotografía n.° 12: Se aprecia que no se realizó los trabajos de pintura en los lavaderos de concreto.

Fotografía n.° 13: Se aprecia que no se realizó los trabajos respecto a la ejecución de ventanas.

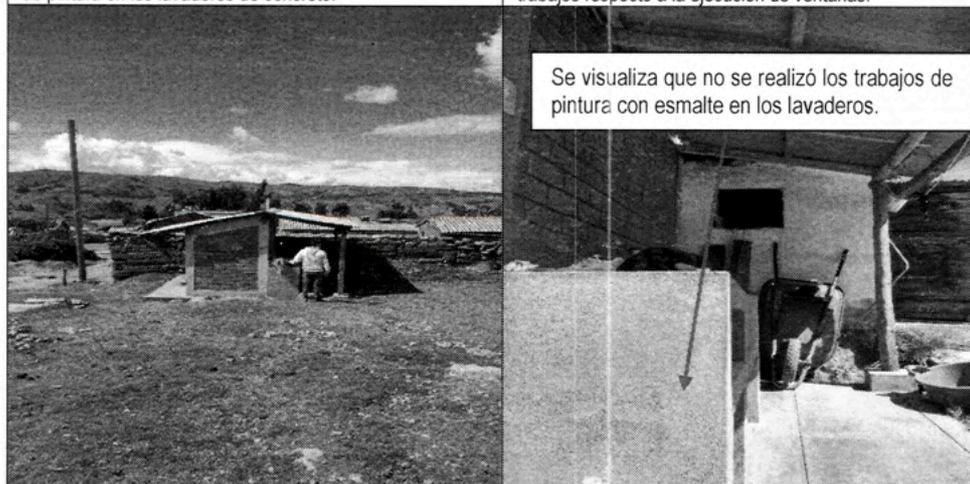
Se visualiza que no se realizó los trabajos de pintura con esmalte en los lavaderos.

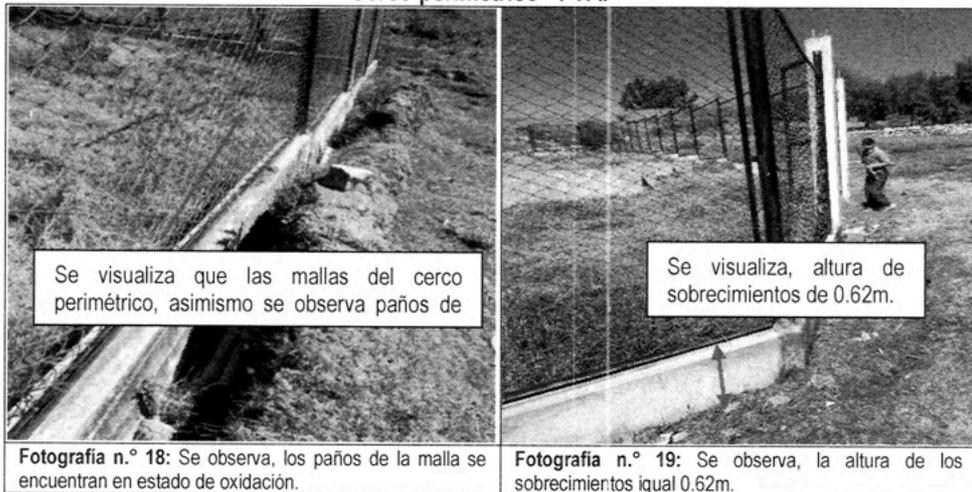
Panel Fotográfico n.° 7
Cerco perimétrico - PTAP

Fotografía n.° 18: Se observa, los paños de la malla se encuentran en estado de oxidación.

Fotografía n.° 19: Se observa, la altura de los sobrecimientos igual 0.62m.

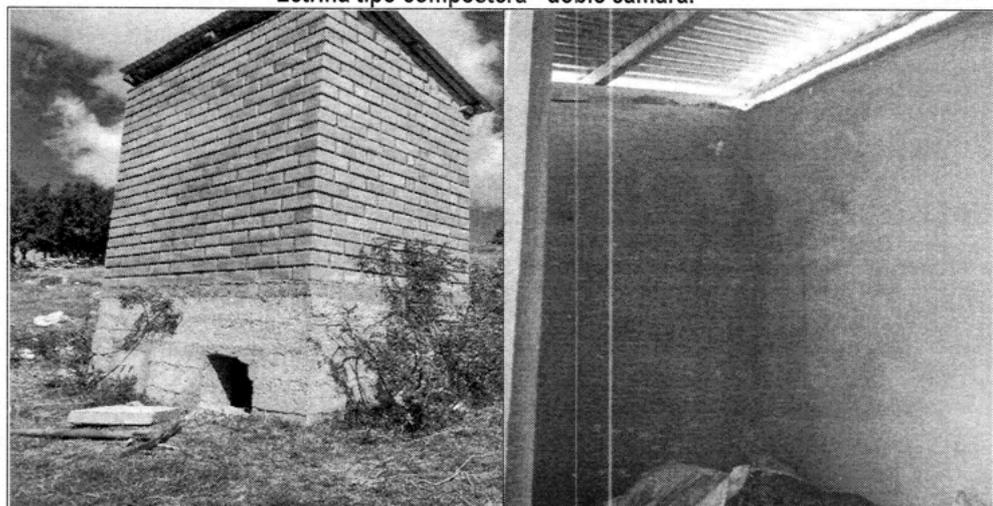
Panel Fotográfico n.° 9
Letrina tipo compostera - doble cámara.

Fotografía n.° 24: Se aprecia que no se realizó los trabajos de tarrajeo exterior en las letrinas tipo composteras.

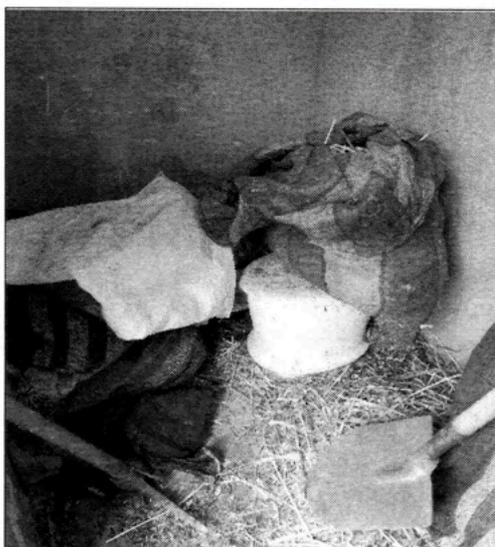
Fotografía n.° 26: Se aprecia la falta de instalación de los urinarios de granito, solo se verifica la instalación de taza sanitaria.

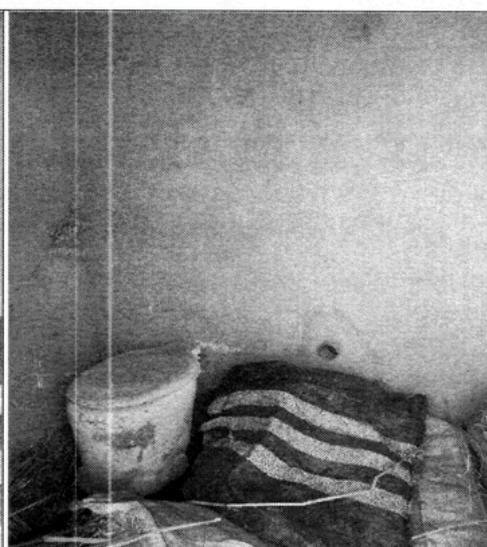
Fotografía n.° 27: Se aprecia la falta de instalación de los urinarios de granito, solo se verifica la instalación de taza sanitaria.

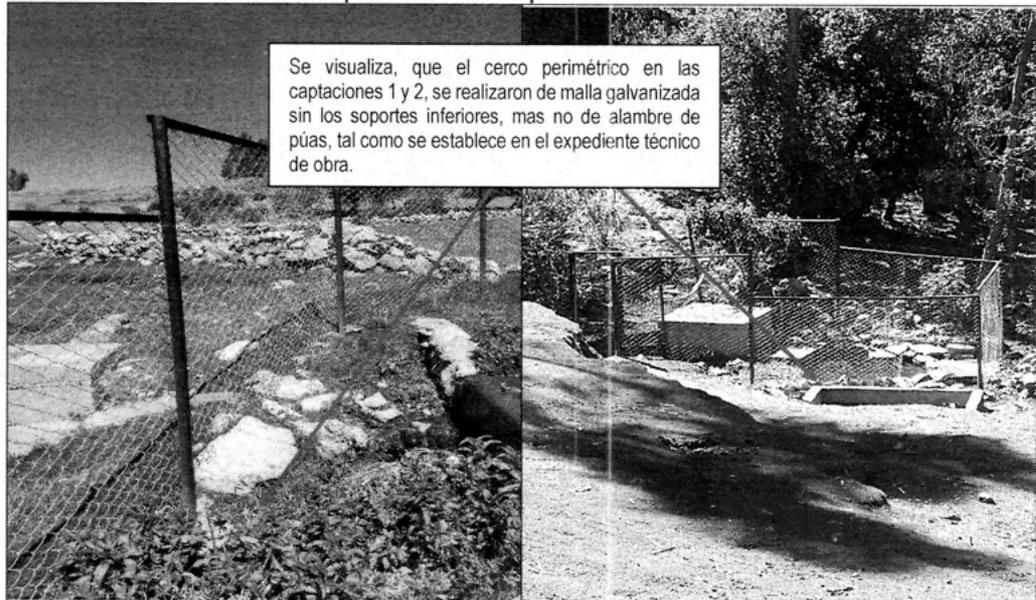
Panel Fotográfico n.° 10
Captaciones -Cercos perimétrico.

Se visualiza, que el cerco perimétrico en las captaciones 1 y 2, se realizaron de malla galvanizada sin los soportes inferiores, mas no de alambre de púas, tal como se establece en el expediente técnico de obra.

Fotografía n.° 28: En la fotografía se aprecia el cerco perimétrico de la captación n.° 2, de malla galvanizada, sin los soportes inferiores.

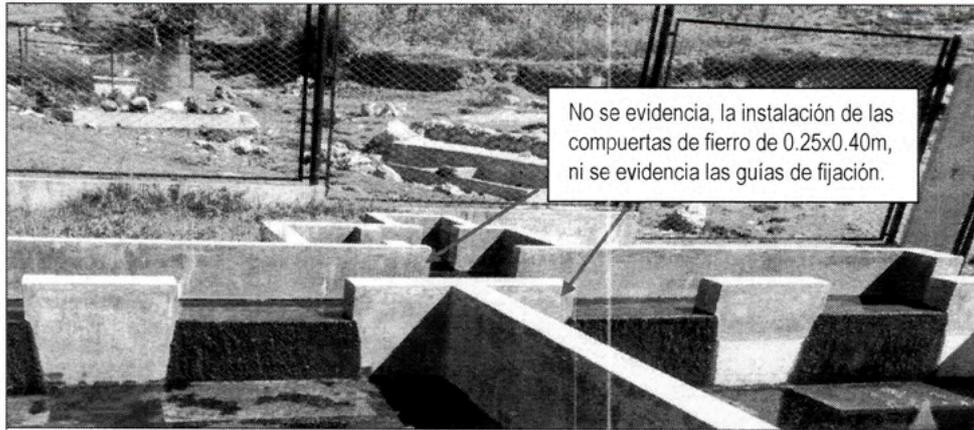
Fotografía n.° 32: Se evidencia, que no existe la instalación de la compuerta de 0.25x0.40m, asimismo, los puntos de fijación.

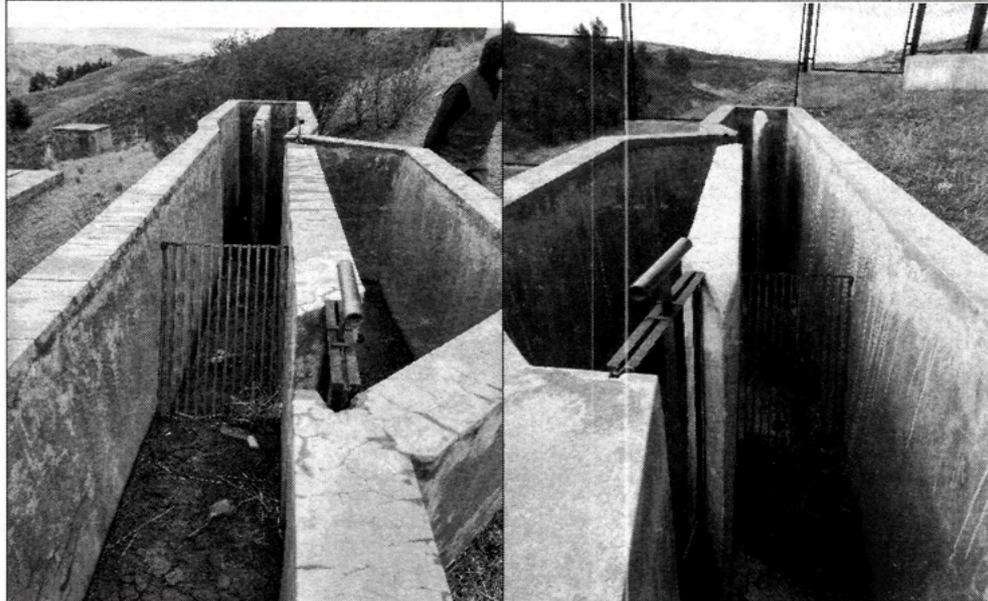
Fotografía n.º 45: Cámara de rejas en la PTAR 1, sin la instalación de las compuertas y rejas, de acuerdo al plano PTAR 04 del expediente técnico de la obra.

Fotografía n.º 46: Cámara de rejas en la PTAR 2, sin la instalación de las compuertas y rejas, de acuerdo al plano PTAR 04 del expediente técnico de la obra.

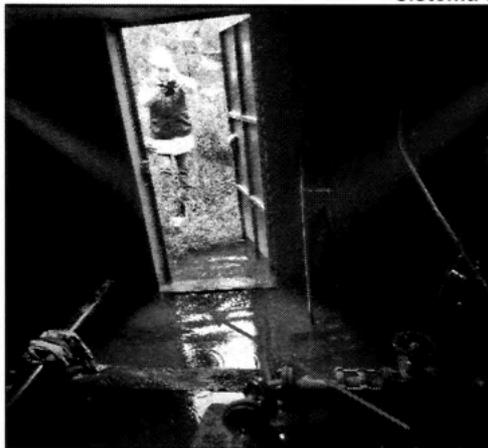
Durante la inspección realizada se constató, que la caseta de bombeo n.° 1, se encuentra inundada, producto de la filtración y acumulación de agua de lluvias por las paredes y techo de la caseta de bombeo, precisar que, el nivel de piso de la caseta es inferior al nivel de terreno, asimismo, se observa la oxidación de accesorios instalados, los mismos que por el estado de abandono y la falta de mantenimiento de la infraestructura, viene sufriendo deterioros, conforme se puede observar a continuación:

Fotografía n.° 47: Ingreso a la caseta de bombeo n.° 1, se aprecia la presencia de aguas por la filtración, por encontrarse por debajo del nivel de terreno.

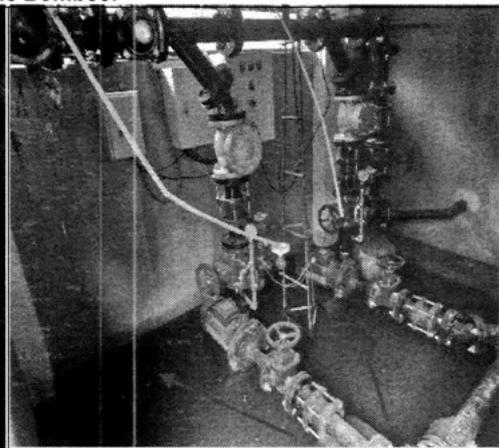
Fotografía n.° 48: Sistema de bombeo instalado en la caseta n.° 1. Se aprecia la inundación y el estado de abandono de los equipos y accesorios del sistema.

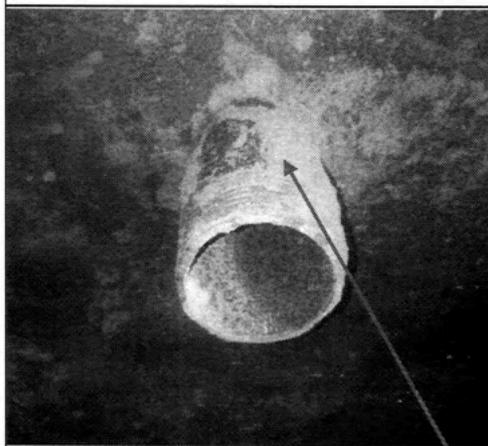
Fotografía n.° 49: Accesorios con presencia de óxido en el interior del reservorio.

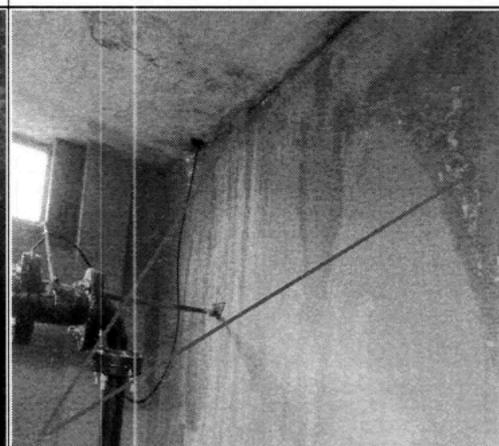
Fotografía n.° 50: Se observa la filtración existente en techos y muros de la caseta de bombeo.

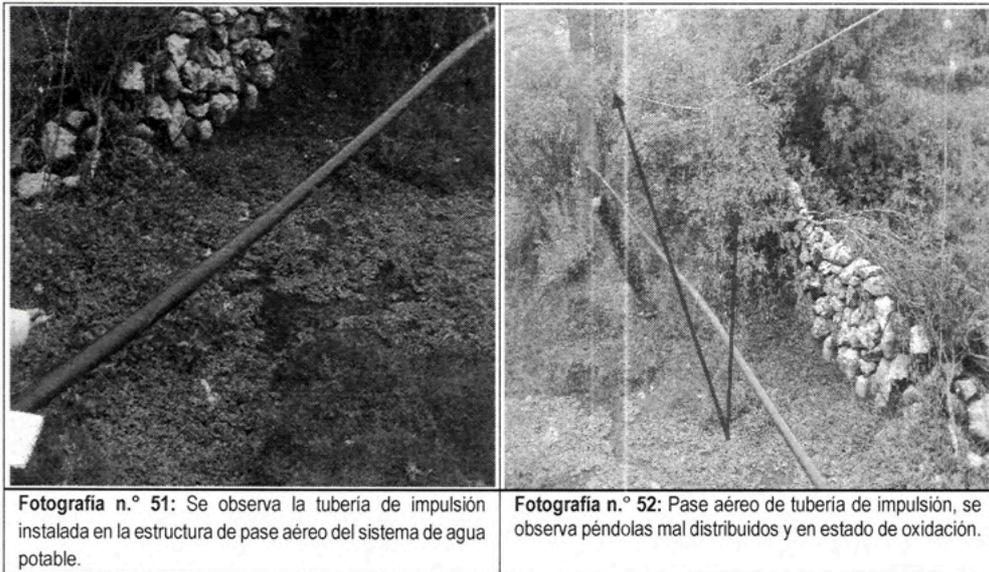
Panel Fotográfico n.° 17
Pase aéreo.

3.2. Pase aéreo de tubería de impulsión con deficiencias de instalación.
