INFORME DE CONTROL ESPECÍFICO
N° 10096-2020-CG/GRMD-SCE

SERVICIO DE CONTROL ESPECÍFICO A HECHOS CON
PRESUNTA IRREGULARIDAD

MUNICIPALIDAD DISTRITAL DE TAHUAMANU
TAHUAMANU, MADRE DE DIOS

“EJECUCIÓN Y SUPERVISIÓN DE LA OBRA AMPLIACIÓN Y
MEJORAMIENTO DE LOS SISTEMAS DE AGUA POTABLE Y
DESAGÜE DE LA LOCALIDAD DE LA NOVIA, DISTRITO DE
TAHUAMANU, PROVINCIA DE TAHUAMANU, REGIÓN MADRE
DE DIOS”

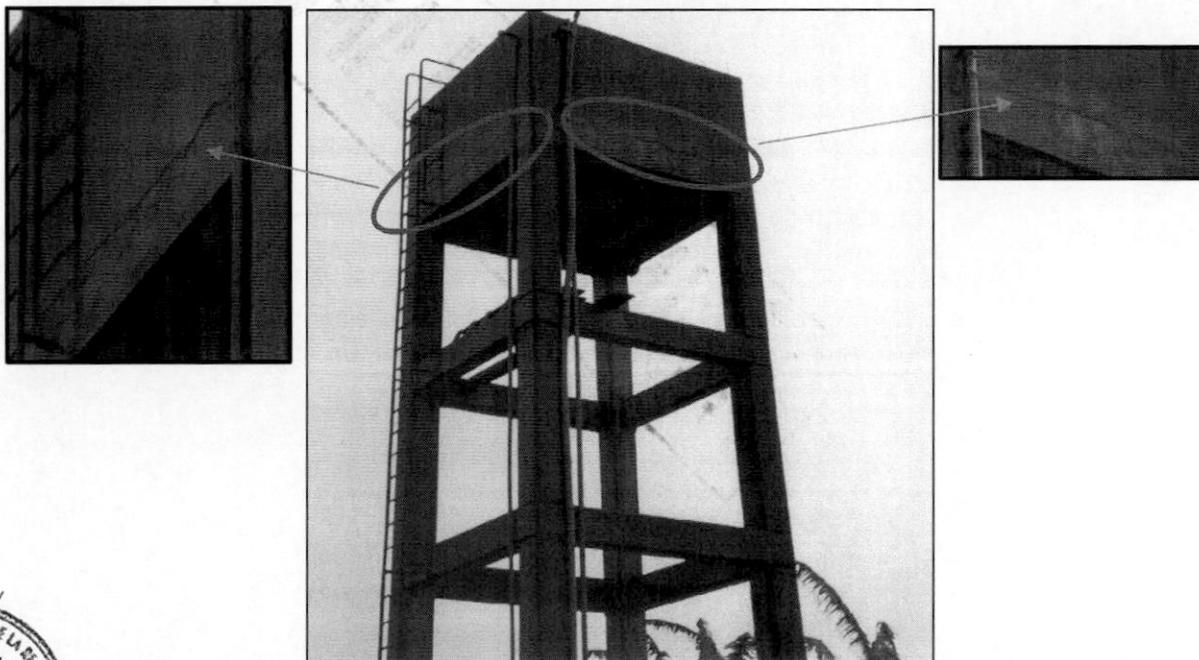
Vista fotográfica n.º 1
Exterior de la cuba del reservorio proyectado

Se observa que en la parte exterior de la base y los muros de la cuba del reservorio proyectado presentan fisuras.

Es importante precisar, que las partidas 01.05.03.04 Base de cuba y 01.05.03.05 Muro de cuba del componente 01. Sistema de Agua Potable, presenta fisuras en los muros exteriores, las cuales a simple vista es notoria, tal como se evidencia de la vista fotográfica n.º 1; además, de los tres ensayos realizados a la partida 01.05.03.06 Techo de cuba, se tiene que de la rotura a compresión de los núcleos de diamantina y determinación de fallas a la resistencia de la compresión de testigos no cumplen con la resistencia de concreto requerido; asimismo, el Contratista no ejecutó las partidas 01.04.02.03, 01.06.02.03 y 01.07.02.03 cama de apoyo para tuberías (manual) e=0.10, a=0.60m; del componente 01. Sistema de Agua Potable; así como, las partidas 02.01.02.10 y 02.02.02.03, cama de apoyo para tuberías (manual) e=0.10, a=0.80ml del componente 02. Sistema de Alcantarillado y Tratamiento de Aguas Residuales.

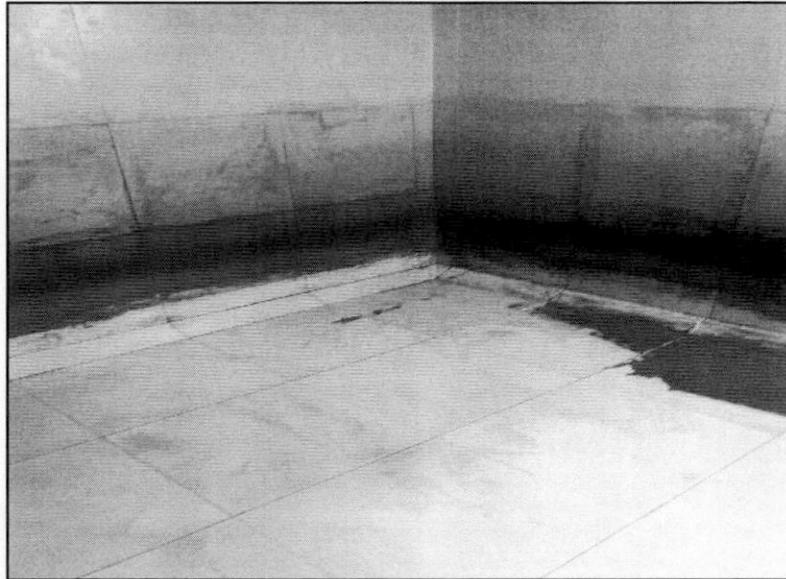
Vista fotográfica n.º 2
Interior de la cuba del reservorio proyectado

Se observa que, en la parte interior de la cuba del reservorio proyectado, el Contratista habría colocado cerámicos, los cuales, al 28 de noviembre de 2019, se encontraban con presencia de óxido.

En relación a lo expuesto por el personal de la JASS y estas dos (2) tomas fotográficas, se entendería que producto de que estuvo resumiendo agua del tanque elevado, el Contratista habría colocado los cerámicos, los cuales no estaban considerados en el expediente técnico.

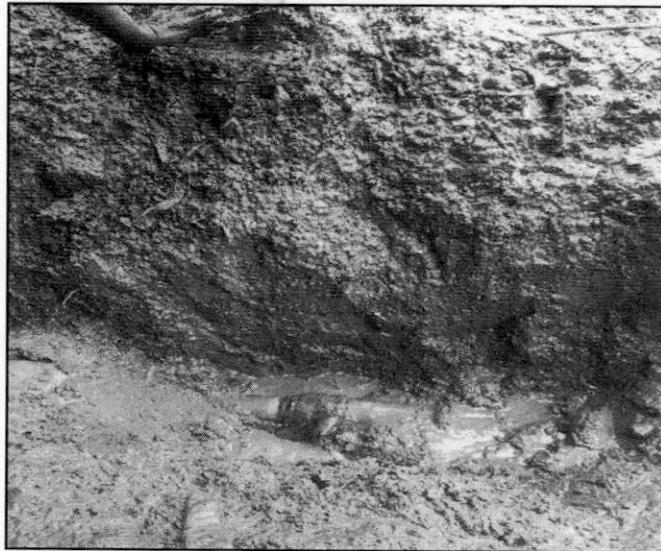
Vista fotográfica n.º 3

Zanja por donde se suministra la tubería de la red de distribución de agua potable

Se observa que no existe la cama de arena para el apoyo de la tubería, además, se verifica que una parte esta tubería fue amarrada por la población con jebe, por la fuga de agua que existía.

La ausencia de la cama de arena en la distribución de la tubería en la obra fue corroborada mediante el informe técnico n.º 001-2020-CG/GRMD-MASP de 30 de octubre de 2020 (**Apéndice n.º 4**), elaborada por el especialista en ingeniería civil de la Comisión de Control, quien determinó que las partidas 01.04.02.03, 01.06.02.03 y 01.07.02.03 cama de apoyo para tuberías (manual) e=0.10, a=0.60m del componente 01. Sistema de Agua Potable; así como, las partidas 02.01.02.10 y 02.02.02.03, cama de apoyo para tuberías (manual) e=0.10, a=0.80m del componente 02. Sistema de Alcantarillado y Tratamiento de Aguas Residuales, no fueron ejecutadas por el Contratista, esta observación se respalda con el informe de verificación y control de calidad de obra realizado por UNITEST (**Apéndice n.º 4**); quien realizó la apertura de veinticinco (25) calicatas, estudios de densidad de campo, y granulometría y clasificación en la obra; cuyos resultados se describen a continuación:
