**INFORME DE CONTROL ESPECÍFICO  
N° 9987-2020-CG/GRAY-SCE**

**SERVICIO DE CONTROL ESPECÍFICO A HECHOS CON  
PRESUNTA IRREGULARIDAD  
MUNICIPALIDAD DISTRITAL DE IGUAIN  
IGUAIN - HUANTA - AYACUCHO**

**OBRA “MEJORAMIENTO DE LA CAPACIDAD  
RESOLUTIVA DE LOS PUESTOS DE SALUD DE IGUAÍN,  
ALLCOHUILLCA Y CHIHUA, DISTRITO DE IGUAÍN -  
HUANTA - AYACUCHO”**

**PERIODO: 17 DE DICIEMBRE DE 2016 AL 23 DE ENERO DE 2018**

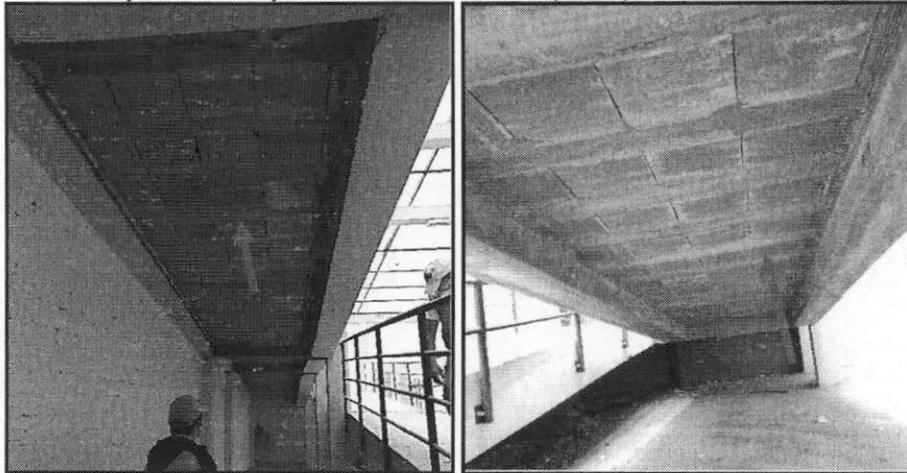
Fotografía n.º 1 y 2

No se ejecutó el tarrajeo de cielo raso, de la rampa del puesto de salud de Iguain

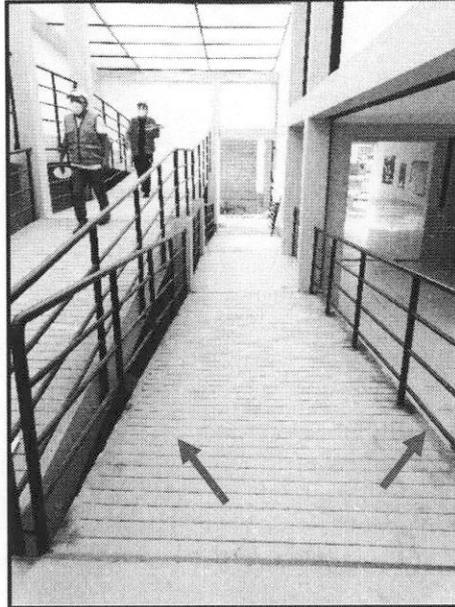
Fotografía n.º 3

No se ejecutó el muro de ladrillo en parapeto en rampa del puesto de salud de Iguain.

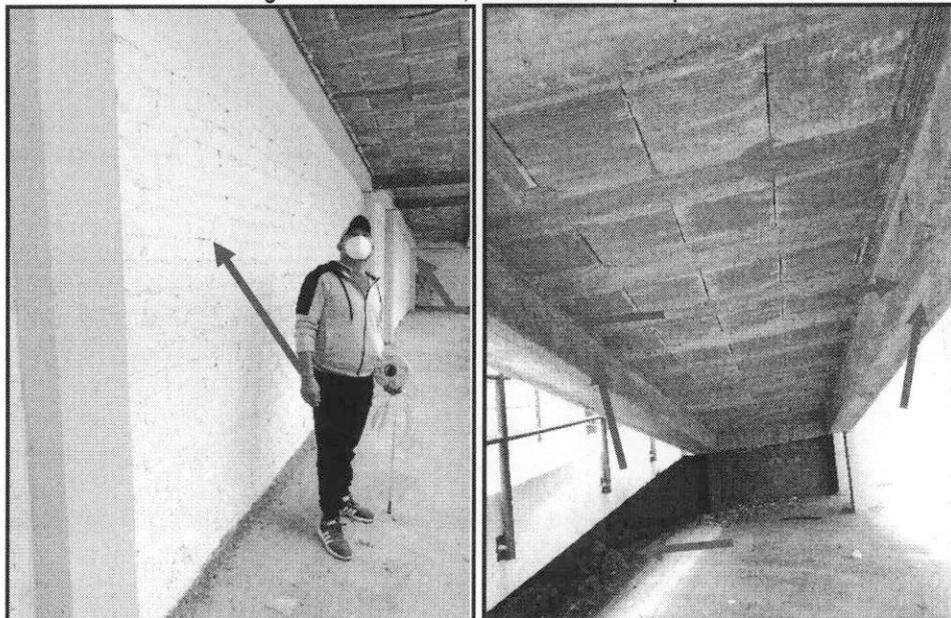
Fotografías n.ºs 4 y 5:

Así mismo, no se ejecutó el tarrajeo interior del muro de ladrillo en el eje A-A', B-B', 8-8', 3-3, del módulo de rampa; en un área de 93.34 m<sup>2</sup>, según lo indicado en el plano A-04: Arquitectura – Planta Segundo Piso; así como también no se ejecutó el tarrajeo de las vigas de la rampa; en un área de 31.17 m<sup>2</sup>, según lo indicado en el plano A-04: Arquitectura – Planta Segundo Piso y planilla de metrados del expediente técnico del Puesto de Salud de Iguain; al igual que no se ejecutó el contrapiso del primer tramo de la rampa, tal como se muestra en las siguientes fotografías.

No se ejecutó el tarrajeo interior del muro de ladrillo en el eje A-A', B-B', 8-8', 3-3 y el tarrajeo de vigas con mezcla 1:5, del módulo de rampa

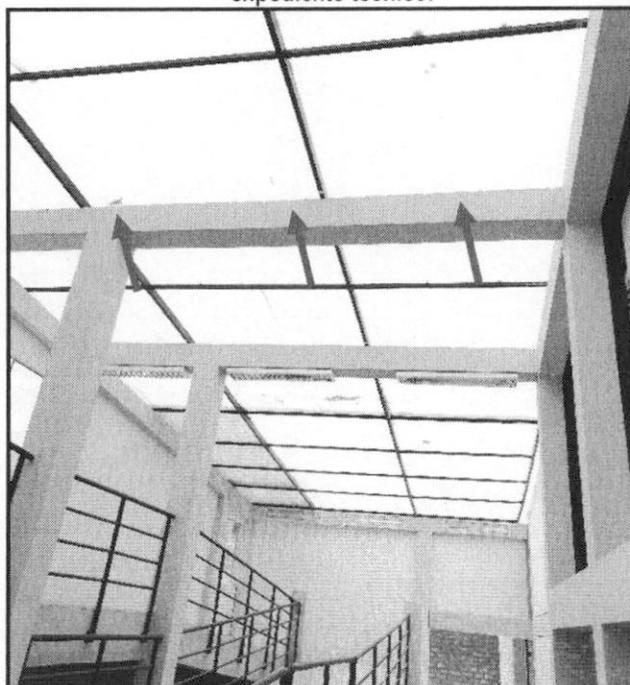
Fotografía n.º 6

Así como también, se advirtió que no se ejecutó la totalidad de salidas para alumbrado así como los artefactos fluorescentes que debían de ser 12 y solo se instalaron 9 unidades de cada uno, tal como lo indicaba el plano IE-04:– Instalaciones Eléctricas – Módulo Principal y metrados del expediente técnico del Puesto de Salud de Iguain, tal como se muestra en la siguiente fotografía:

Solo se ejecutó 9 luminarias en la rampa, no cumpliendo las 12 luminarias indicadas en el expediente técnico.

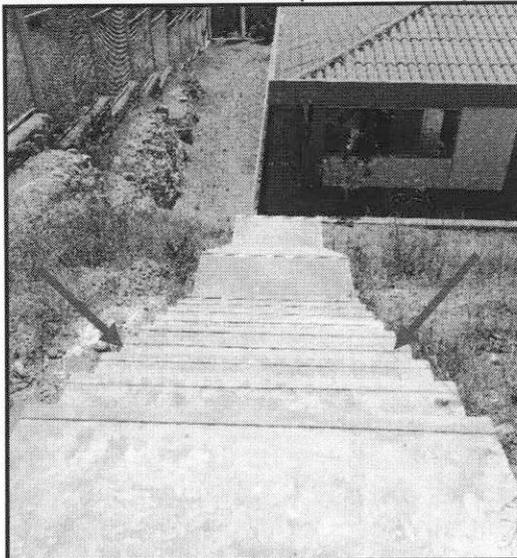
Fotografía n.º 7

No se ejecutaron las barandas metálicas de protección a las graderías que comunican a la residencia con el módulo de ambientes prestacionales y complementarios.

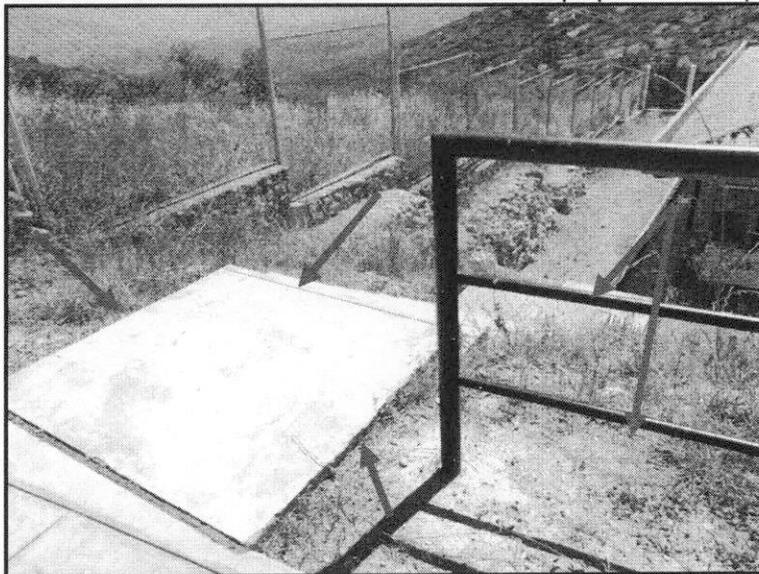
Fotografía n.º 8

No se ejecutaron las barandas metálicas de protección a las graderías que comunican a la residencia con el módulo de ambientes prestacionales y complementarios. Así mismo se ejecutaron frente a la residencia con un diseño distinto al propuesto en los planos.

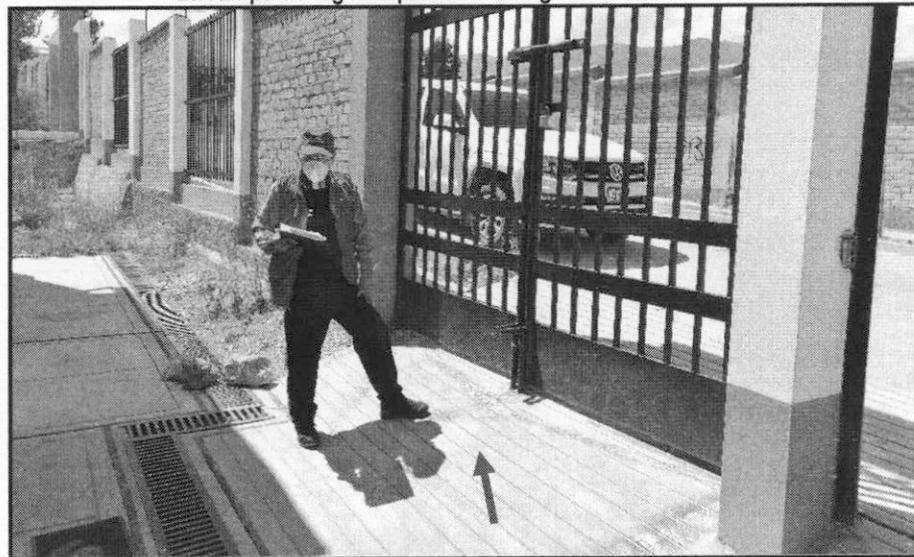
Fotografía n.º 9

De la mencionada Acta de Inspección Física de 24 y 25 de agosto de 2020, se evidenció que la rampa de ingreso presenta una grieta intermedia en un área de 11,28 m<sup>2</sup>, el cual genera que el concreto pierda su vida útil de manera acelerada<sup>11</sup>, por lo que para su subsanación requeriría de su reposición total, evidenciando su inadecuada ejecución no cumpliendo las especificaciones técnicas del expediente técnico del Puesto de Salud de Iguain, tal como se muestra en la siguiente fotografía:

La rampa de ingreso presenta una grieta intermedia.

<sup>11</sup> Entendiendo que esta infraestructura debería tener una vida útil de 10 años, el mismo que ya tiene un gran deterioro a los 2 años de realizada la inspección.

Todo concreto defectuoso o deteriorado deberá ser reparado o removido y reemplazado por el Unidad ejecutora, según lo requiera el Supervisor. Toda mano de obra, equipo y materiales requeridos para la reparación del concreto, serán suministrada a expensas del Unidad ejecutora.

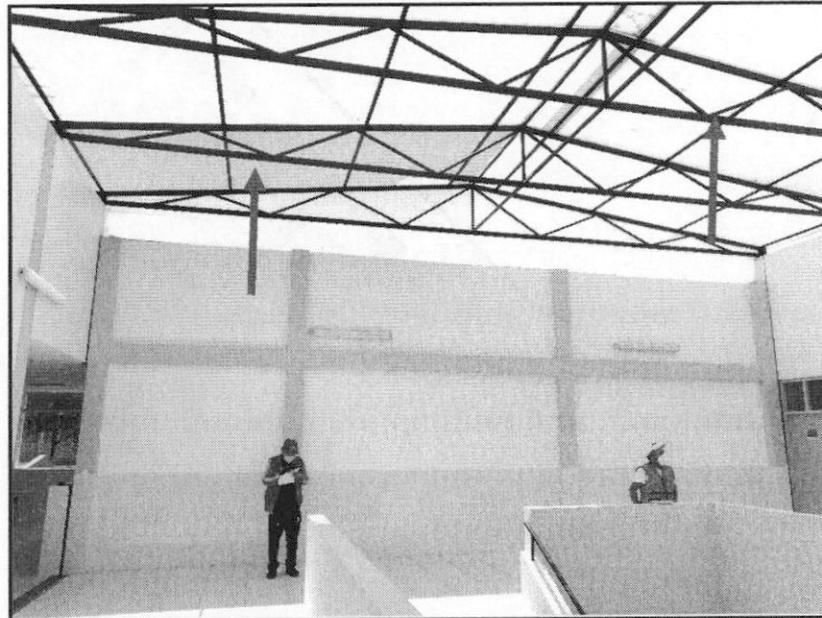
Fotografía n.º 10

Una plancha de policarbonato se ha desprendido de la cobertura, así mismo se evidencia la inadecuada instalación en vista que las planchas se vienen deteriorando debido a una inadecuada instalación.

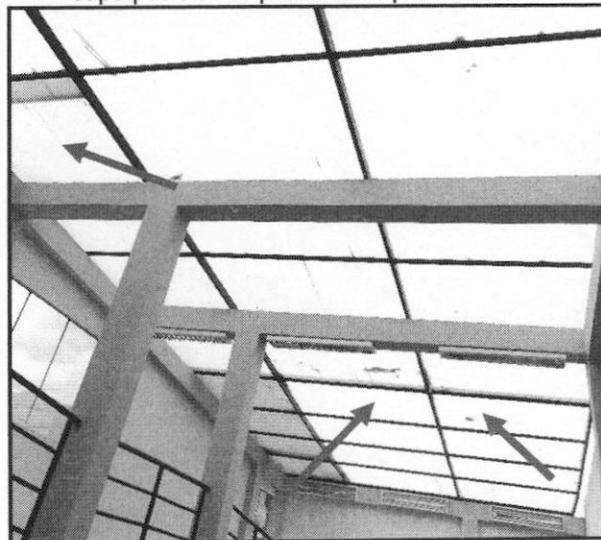
Fotografía n.º 11

Así mismo, se advirtió la inadecuada instalación de la cobertura con policarbonato del módulo de rampa, en vista que se evidenció planchas superpuestas, las mismas que ya se encuentran deterioradas al no haber sido selladas adecuadamente para evitar el ingreso de la lluvia y el polvo; en un área de 24.00 m<sup>2</sup>, según lo indicado en el plano PGC-02: Arquitectura – Planta General - Cortes y metrados del expediente técnico del Puesto de Salud de Iguain, evidenciando su inadecuada ejecución no cumpliendo las especificaciones técnicas del expediente técnico del Puesto de Salud de Iguain, así como del manual de instalación del policarbonato alveolar<sup>12</sup> donde se indica paso a paso el adecuado procedimiento de instalación, con el espaciamiento mínimo de los pernos de sujeción, los accesorios que se necesitan para su adecuada instalación; situación que no fue tomada en cuenta por el Contratista en la ejecución de la referida partida, tal como se muestra en la siguiente fotografía:

La cobertura con policarbonato se ejecutó de manera inadecuada, en vista que se observa la superposición de planchas de policarbonato.

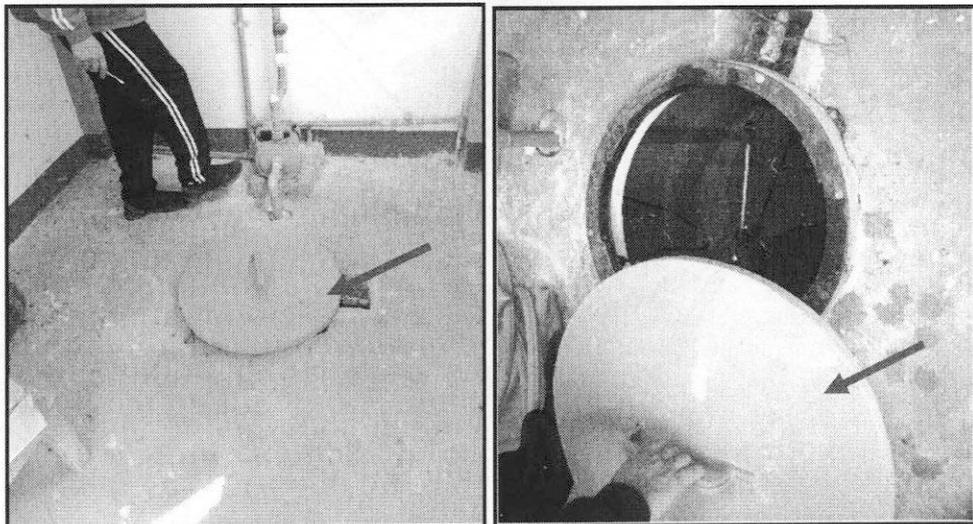
**Fotografías n.ºs 12 y 13**

La tapa de la cisterna no corresponde a la cisterna Rotoplas, siendo este de PVC y la tapa que se encuentra es metálica.

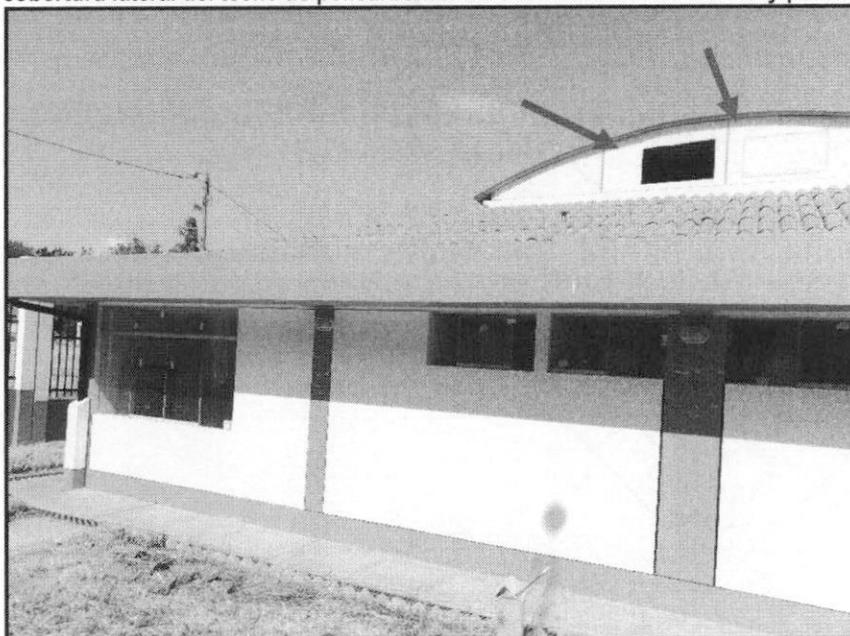
Fotografía n.º 14

La cobertura lateral del techo de policarbonato se encuentra mal instaladas y parchadas.

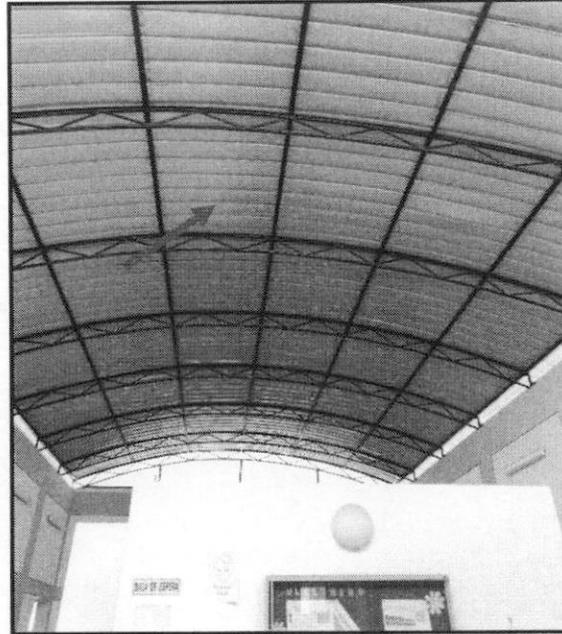
Fotografía n.º 15

La cobertura del techo ha sido cambiada de policarbonato a planchas de calamina, los cuales no se ejecutaron de acuerdo a las especificaciones técnicas del expediente técnico.

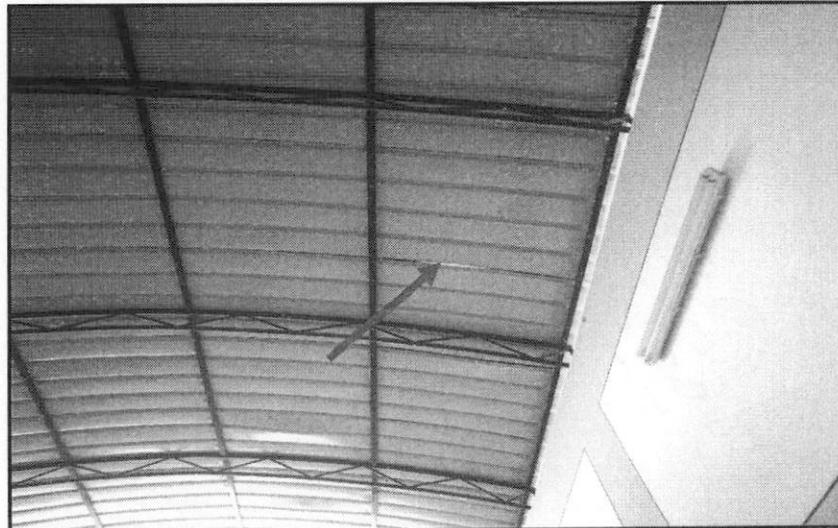
Fotografía n.º 16

La cobertura del techo ha sido inadecuadamente instalada en vista que permite el ingreso de la lluvia.

De los asientos n.ºs 178, 179, 181, 182 y 187, se evidencia que el Contratista inicia la ejecución de la cobertura con policarbonato alveolar, con su diseño propuesto y aprobado por la supervisión, pero de la inspección realizada el 24 y 25 de agosto de 2020, se evidenció que la ejecución de cobertura es de planchas de calamina, modificando el material de policarbonato, así como la ejecución de éstas presentan deficiencias técnicas, en vista que dejan pasar la lluvia hacia dentro del Puesto de Salud de Chihua.

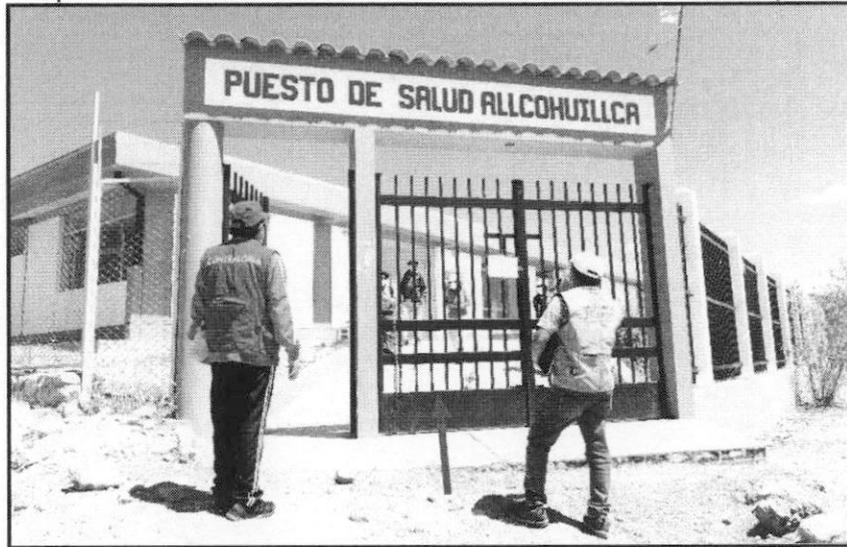
Fotografía n.º 17

La puerta metálica instalada no concuerda con el diseño indicado en el plano

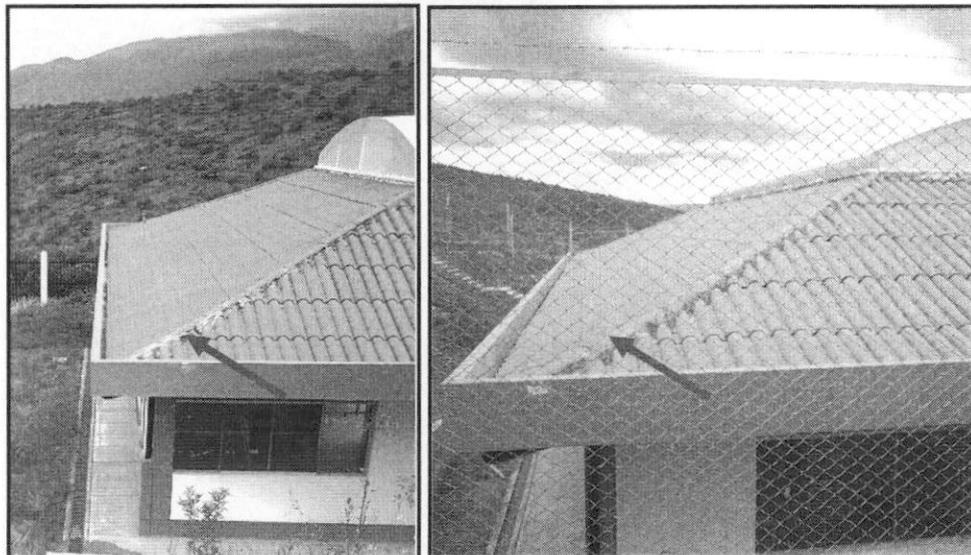
Fotografía n.º 18

La partida 05.03.07.03 CUMBRERA: Se advierte que la cumbrera del módulo de ambientes prestacionales y complementarios se encuentran inadecuadamente instalados, en vista que se viene desprendiendo el concreto que sirve para impermeabilizar la cobertura, el cual no se ejecutó de acuerdo a las especificaciones técnicas del expediente técnico del Puesto de Salud de Allcohuilca; permitiendo el ingreso de las aguas pluviales que deteriorarían la estructura general, tal como se muestra en la siguiente fotografía:

La ejecución de los 15 m de cumbrera es deficiente, en vista que se viene desprendiendo el concreto de impermeabilización, dejando expuesto para que las aguas de lluvias ingresen a la infraestructura.

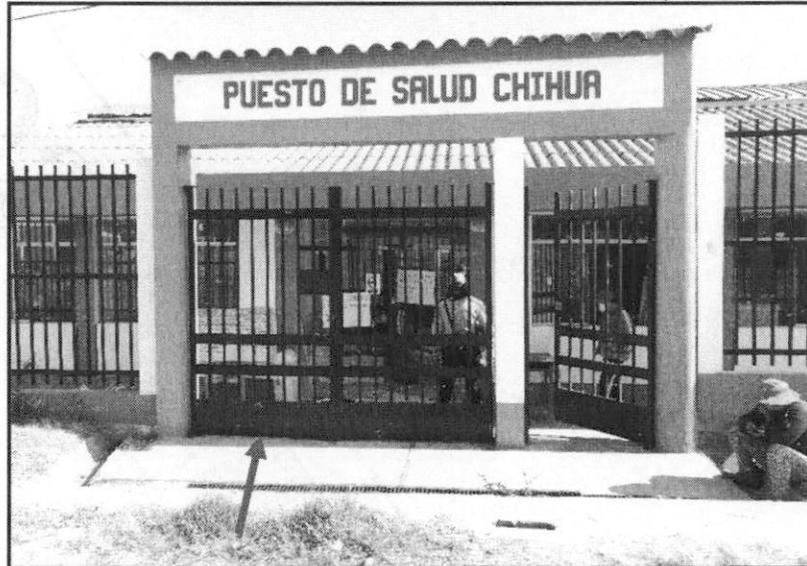
Fotografía n.º 19

La portada del puesto de salud de Chihua, así mismo se advierte que la puerta metálica instalada no concuerda con el diseño indicado en el plano.

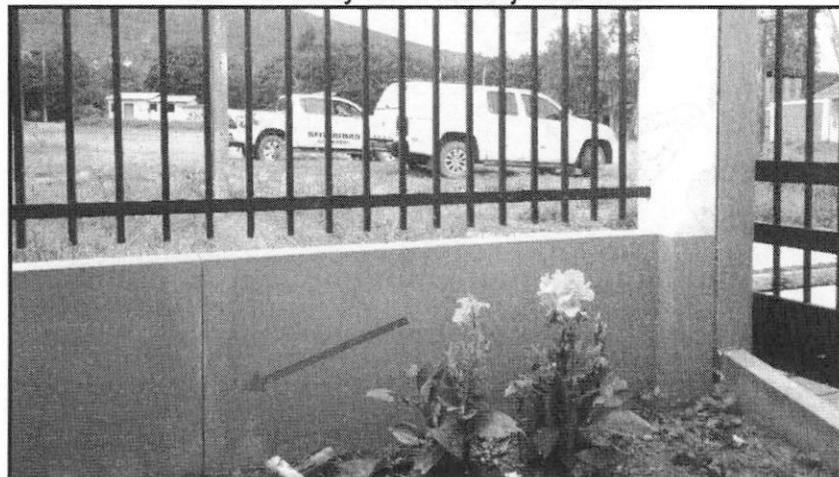
Fotografía n.º 20

La partida Cerco Perimétrico: Se advirtió que el parapeto de un paño del cerco perimétrico frontal presenta una rajadura vertical, el cual ha sido resanado y convertido en junta bruñada, por lo que no se ejecutaron de acuerdo a las especificaciones técnicas del expediente técnico del Puesto de Salud de Chihua, tal como se muestra en la fotografía siguiente:

El cimiento de un paño del cerco perimétrico frontal presenta una rajadura vertical, el cual ha sido resanado y convertido en junta bruñada.

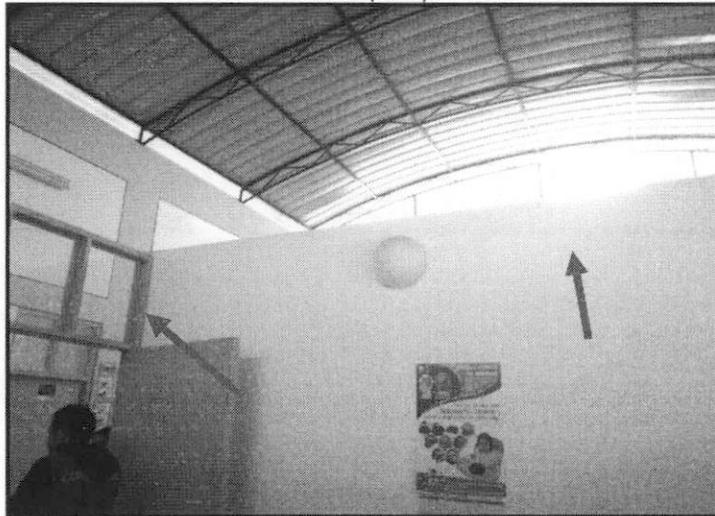
Fotografía n.º 21

El ambiente de admisión y caja no presenta techo, tal como lo indica el plano de Arquitectura Cortes (A-03).

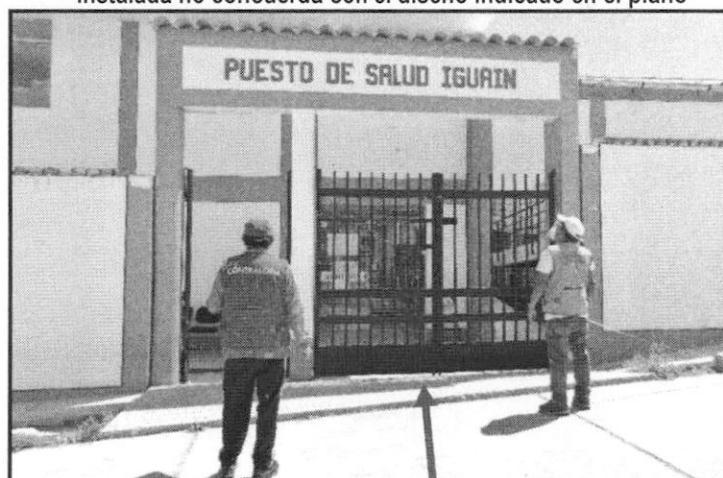
Fotografía n.º 22

La portada del puesto de salud de Iguain, así mismo se advierte que la puerta metálica instalada no concuerda con el diseño indicado en el plano

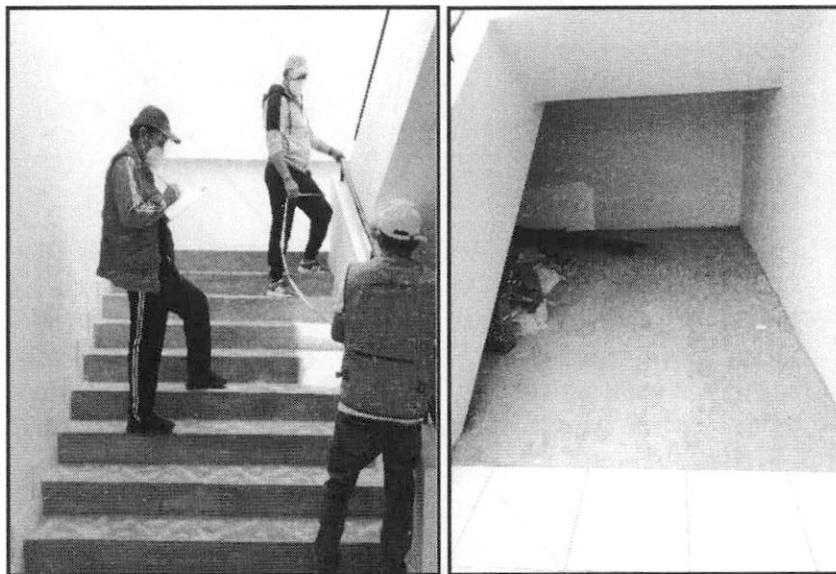
**Fotografías n.ºs 23 y 24**

**Partidas No Presupuestadas pero Evidenciadas en los Planos:** se advirtió que no se ejecutó adecuadamente la estructura de escalera, en vista que se dejó sin enchapar con piso cerámico, el contra zócalo, además, no se instalaron las cantoneras de aluminio en cada paso de la escalera, así como los parapetos y barandas no cumplen con el diseño y la altura indicada en el plano A-05: Arquitectura - Cortes del expediente técnico del Puesto de Salud de Iguain, con lo cual no se asegura una adecuada durabilidad de dicha estructura, tal como se muestra en las siguientes fotografías:

Las graderías no cuentan con cantoneras en los pasos, así mismo no se encuentran enchapados los pasos y contrapasos, así como tampoco se encuentra enchapado debajo de la escalera del Puesto de Salud de Iguain.

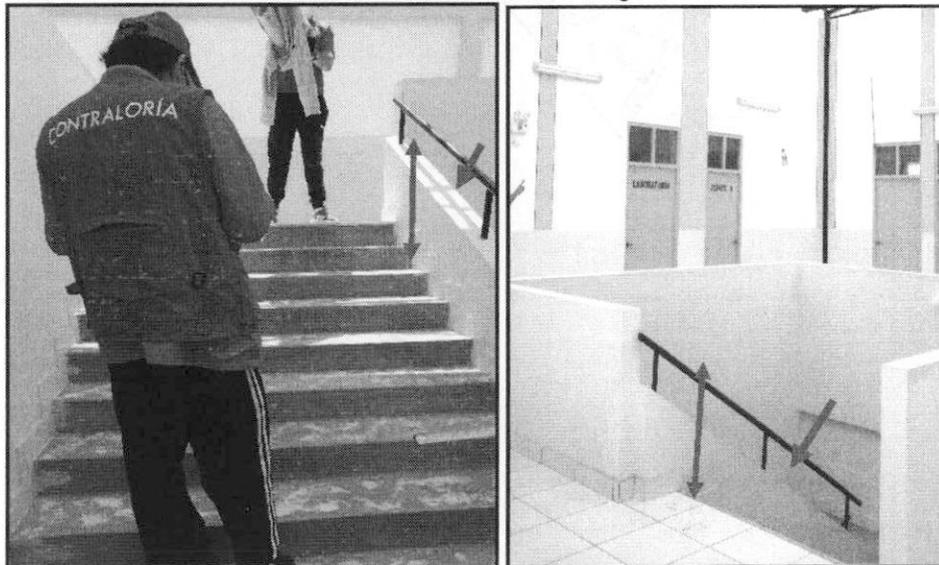
**Fotografías n.ºs 25 y 26**

El parapeto de la escalera no cuenta con la altura de 1m y el diseño con doble varilla de tubería de acero del Puesto de Salud de Iguain.

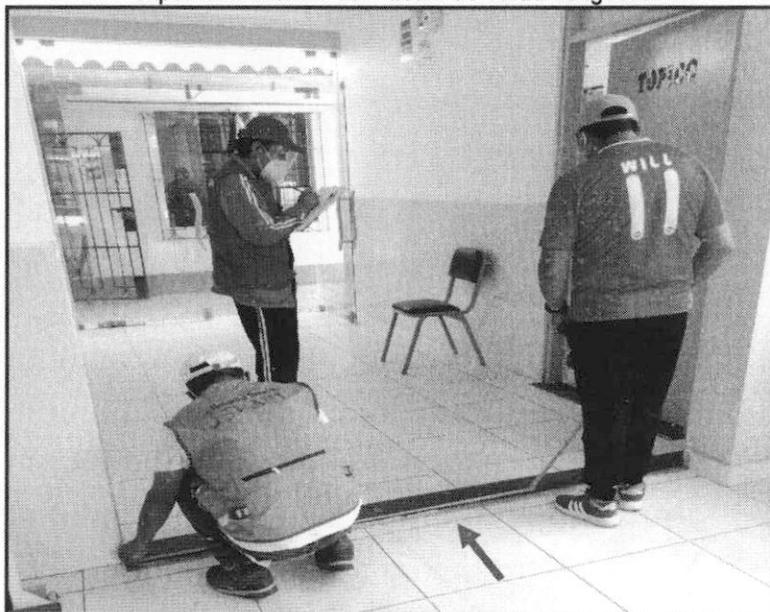
Fotografía n.º 27

**Otras Partidas:** se advierte que no se ejecutó adecuadamente las juntas sísmicas, por lo que las tapas dejaron sin enchapar en todos los accesos 5 cm de piso cerámico, el cual permite el ingreso de agentes contaminantes al piso y afecta la vida útil de la misma, tal como se muestra en las siguientes fotografías:

No se culminó de ejecutar el piso cerámico cerca de las juntas de construcción en cada módulo del Puesto de Salud de Iguain, tal como lo indica en los planos de arquitectura del expediente técnico del Puesto de Salud de Iguain.

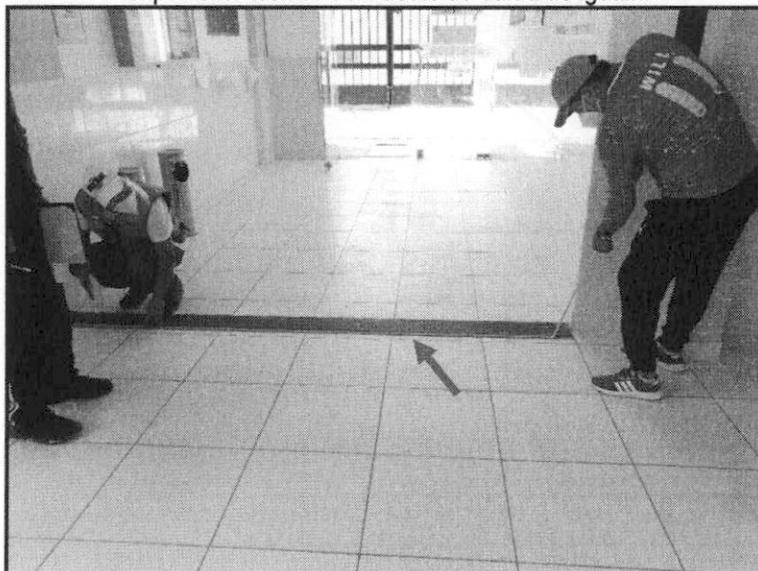
Fotografía n.º 28

No se culminó de ejecutar el piso cerámico cerca de las juntas de construcción en cada módulo del Puesto de Salud de Iguain, tal como lo indica en los planos de arquitectura del expediente técnico del Puesto de Salud de Iguain.

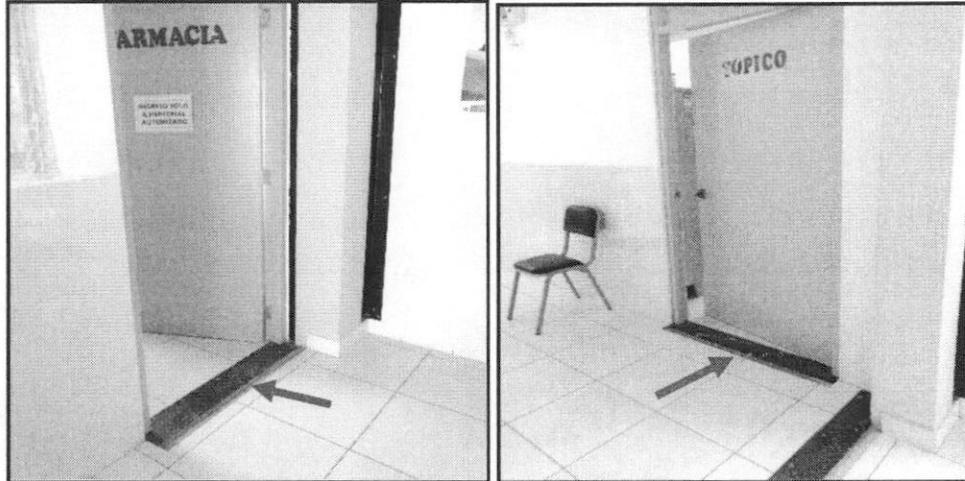
Fotografías n.ºs 29 y 30

No se culminó de ejecutar el piso cerámico en los ingresos a cada ambiente del Puesto de Salud de Iguain.
