INFORME DE CONTROL ESPECÍFICO N° 004-2021-CG/SADEN-SCE

SERVICIO DE CONTROL ESPECÍFICO A HECHOS CON PRESUNTA IRREGULARIDAD

MUNICIPALIDAD PROVINCIAL DE SANTA CRUZ SANTA CRUZ, SANTA CRUZ, CAJAMARCA

"EJECUCIÓN DE LA OBRA: MEJORAMIENTO DE LA TRANSITABILIDAD VEHICULAR DE LA CUADRA 01 JR. SAN ROQUE Y CUADRA 01 JR. DOMINGO NEGRÓN DE LA LOCALIDAD DE SANTA CRUZ, DISTRITO DE SANTA CRUZ, PROVINCIA DE SANTA CRUZ - CAJAMARCA"

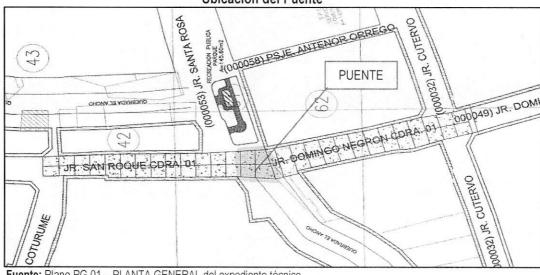
Imagen n.° 1: Ubicación del Puente

Fuente: Plano PG.01 - PLANTA GENERAL del expediente técnico.

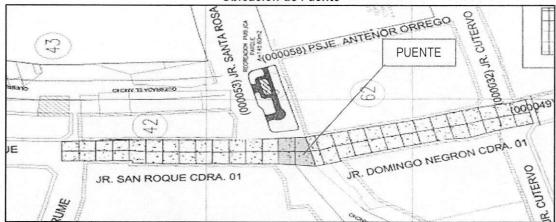
Imagen n.º 2: Ubicación de Puente

Fuente: Plano DC.01 – DETALLE DE PAVIMENTO del expediente técnico.

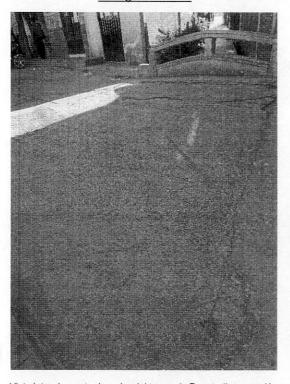
Fotografía n.º 3:

Vista lateral – parte derecha del tramo de Puente (Intersección de la cuadra n.° 1 de Jr. Domingo Negrón y la cuadra n.° 1 de Jr. San Roque); se evidencia la delimitación de las obras del pavimento y la losa del puente. Visita de Inspección de 3/11/2020.

Ante ello, se evidencia que no se ejecutó ninguna obra del pavimento correspondiente al tramo del citado puente, que representa un área de 33,56 m² según las mediciones realizadas en la obra durante la visita de inspección de 3 de noviembre de 2020; sin embargo, durante las valorizaciones n.°s 1 y 2 se evidencia que se valorizaron las partidas de la pavimentación al 100%, según se muestra en el expediente de liquidación (Apéndice n.° 10), aprobado mediante Resolución de Alcaldía n.º 148-2016-MPSC de 13 de junio de 2016, en adelante "expediente de liquidación":

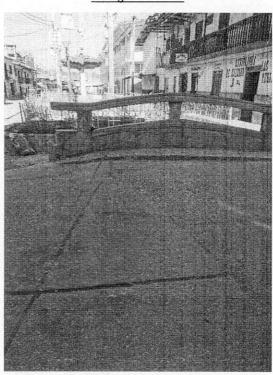
Fotografía n.º 4:

Vista lateral – parte derecha del tramo de Puente (Intersección de la cuadra n.º 1 de Jr. Domingo Negrón y la cuadra n.º 1 de Jr. San Roque); se evidencia la delimitación de las obras del pavimento y la losa del puente. Visita de Inspección de 3/11/2020.

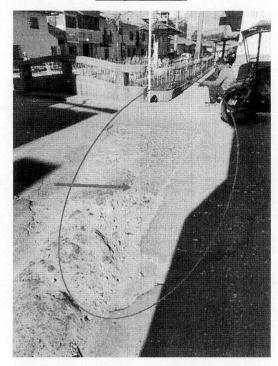
Fotografía n.º 5:

Vista lateral – parte izquierda del tramo de Puente (Intersección de la cuadra n.º 1 de Jr. Domingo Negrón y la cuadra n.º 1 de Jr. San Roque); se evidencia la delimitación de las obras del pavimento y la losa del puente. Visita de Inspección de 3/11/2020.
