INFORME DE HITO DE CONTROL
N° 05-2021-OCI/0209-SCC

**“ENTREGA, INSTALACIÓN Y OPERATIVIDAD DE LAS
PLANTAS DE OXÍGENO MEDICINAL A NIVEL NACIONAL, DE
ACUERDO AL CONVENIO DE COOPERACIÓN
INTERINSTITUCIONAL ENTRE EL MINISTERIO DE SALUD Y
LA UNIVERSIDAD NACIONAL DE INGENIERÍA, EN EL MARCO
DEL ESTADO DE EMERGENCIA NACIONAL POR EL
COVID-19”**

HITO DE CONTROL N° 02
**“INSTALACIÓN DE LAS PLANTAS DE OXIGENO MEDICINAL A
NIVEL NACIONAL”**

RÍMAC, 12 DE MARZO DE 2021

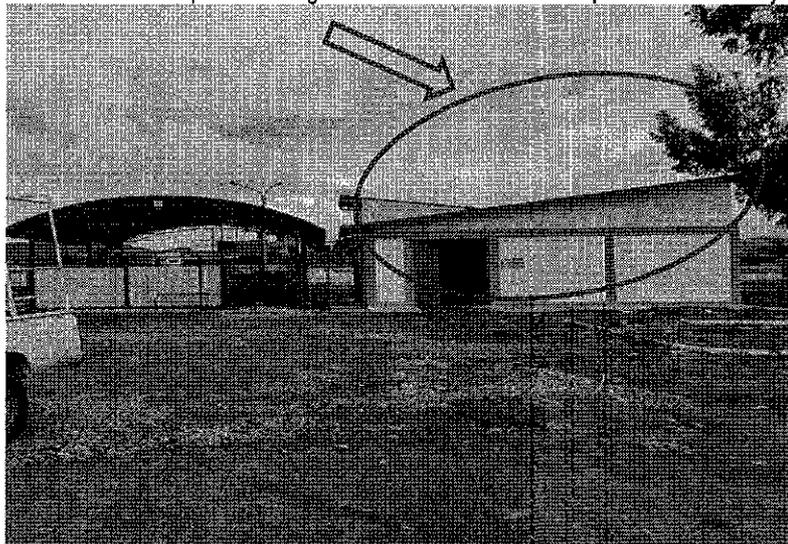
Foto n.º 1

- La infraestructura donde se ubica la planta de oxígeno medicinal estacionaria del Hospital Domingo Olavegoya, no cuenta con un sistema de protección contra rayos, que permita proteger a las instalaciones electromecánicas, equipamiento sensible (compresor, secador y booster, generador PSA, regulador, entre otros) y al personal encargado del funcionamiento de posibles descargas atmosféricas y sobretensiones eléctricas que genera los rayos; lo cual perjudicaría la continuidad del abastecimiento y suministro de oxígeno, tal como se puede apreciar en la foto siguiente.

Infraestructura de la planta de oxígeno no cuenta con sistema de protección contra rayos

El numeral 6.2.4.1.3 de la Norma Técnica de Salud n.º 110-MINSA/DGIEM-V.01 establece que: "En las zonas donde existen descargas atmosféricas se debe suministrar un sistema de protección con pararrayos (...)", asimismo, el Código Nacional de Electricidad – Utilización, aprobado con Resolución Ministerial n.º 037-2006-MEM/DM y sus modificatorias y el Código Nacional de Electricidad (Suministro 2011) establecen que **los pararrayos deben ser instalados en lugares con frecuentes perturbaciones de tipo atmosférico**, además deben ser ubicados cerca al equipo a proteger, considerando la influencia de la altitud de la instalación, sistema de

- ✓ Afectación de salud de los pacientes al interrumpirse la continuidad de abastecimiento del oxígeno medicinal.
- ✓ Daños al equipamiento (compresor, secador y booster, generador PSA, regulador, entre otros)
- ✓ Afectación a la salud y al medio ambiente por acumulación de agua estancada.
- ✓ Accidentes por electrocución o contactos eléctricos a los trabajadores de dicha planta de oxígeno

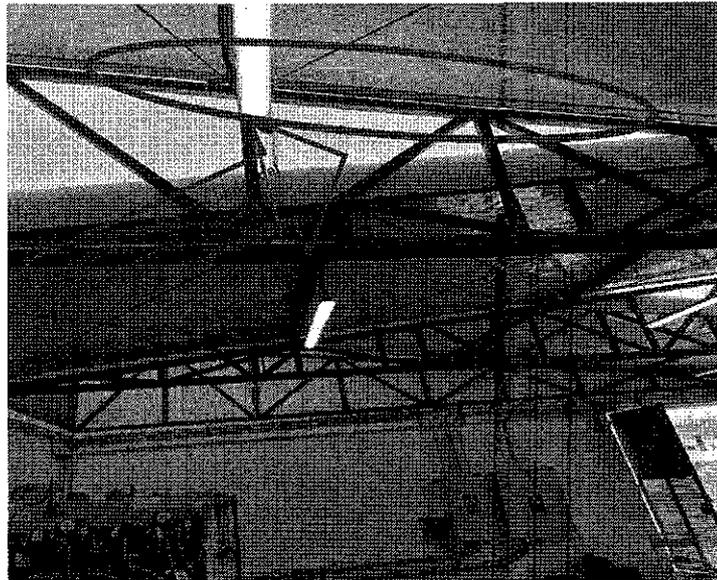
Foto n.º 2

- El techo o la cubierta de la instalación del POM, no se encuentra sellado en las juntas del techo, originando que en el piso se acumule el agua proveniente de las lluvias, dicha situación podría causar daños del equipamiento (compresor, secador y booster, generador PSA, regulador, entre otros), accidentes por electrocución o contactos eléctricos a los trabajadores de dicha planta de oxígeno, al no haber considerado lo establecido en el numeral 6.2.1.9 de la Norma Técnica de Salud NTS N° 110-MINSA/DGIEM-V.01 indica: "(...)" *En localidades donde se presentan lluvias constantes, se debe considerar la magnitud de la precipitación pluvial para efecto del diseño de los techos y cubiertas. Asimismo, se debe tener en cuenta los microclimas existentes en cada región a fin de proponer un sistema de evacuación pluvial y canalización correspondiente*", la situación expuesta se aprecia en la siguiente foto:

Vista del techo donde se observa que las uniones no están selladas

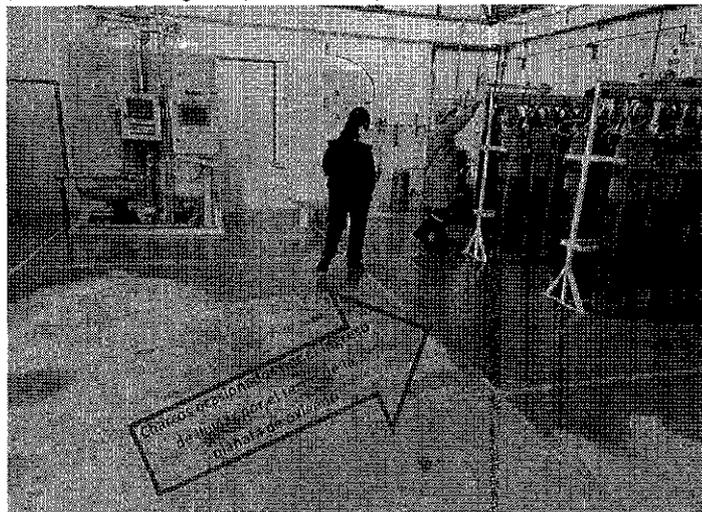
Foto n.º 3

Vista del agua depositada en el piso del ambiente de la POM

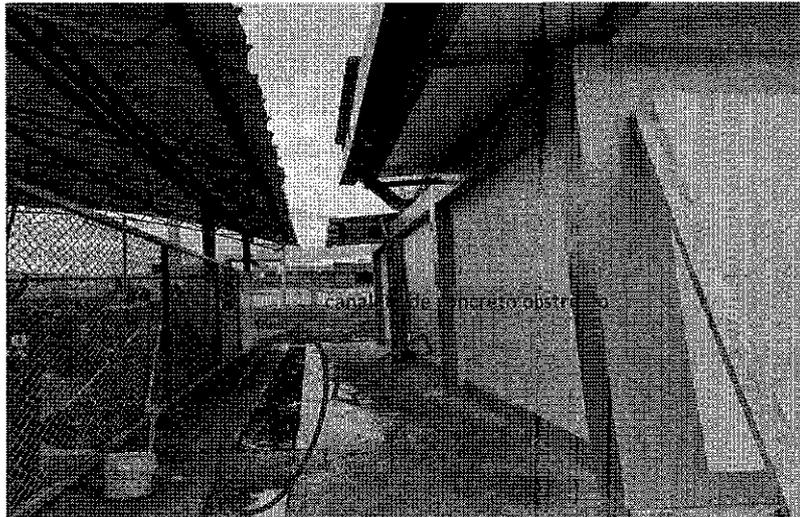
Foto n.º 4

- Las canaletas de concreto por donde discurre el agua de lluvias se encuentra obstruido con material de construcción y tierra; y expuestas sin ninguna protección, además el punto de salida no está conectado a ninguna red de aguas pluviales, generando el riesgo de afectación a la salud por acumulación de agua estancada y al medio ambiente, al respecto el numeral 6.2.3.6 de la Norma Técnica de Salud N° 110-MINSA/DGIEM-V.01 señala: "(...) El agua de lluvia

Vista del sumidero obstruido y sin conexión a ninguna red de desagüe

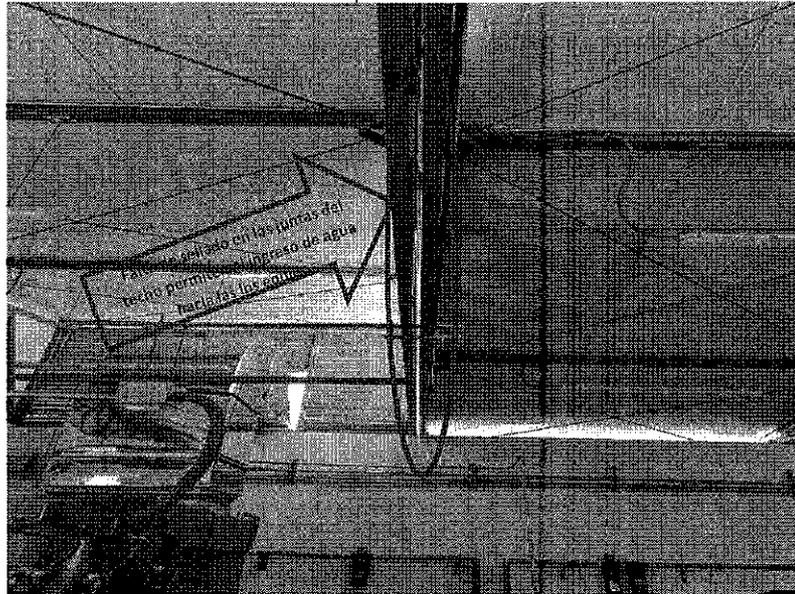
Foto n.º 5

- El techo del ambiente donde se ubica la Planta de Oxígeno Medicinal, no se encuentra sellado en las juntas del techo, motivo por el cual se acumula agua en el piso donde se encuentra instalado la planta de oxígeno medicinal, provenientes de precipitaciones pluviales frecuentes en estos lugares; además, el Sr. Julio Cesar García Ruiz, encargado de la planta de oxígeno en aplicación del acta suscrita el 23 de febrero de 2021 manifiesta lo siguiente: "cuando llueve en la zona existe filtraciones en el techo de policarbonato por la abertura observada, filtración que se acumula en el piso y al no tener un nivel adecuado en el punto del sumidero se acumula agua pluvial", dicha situación podría causar daños del equipamiento (compresor, secador y llenado, generador PSA, regulador, entre otros), accidentes por electrocución o contactos eléctricos a los trabajadores de dicha planta, al respecto, el numeral 6.2.1.9 de la Norma Técnica de Salud NTS N° 110-MINSA/DGIEM-V.01 indica: "(...) En localidades donde se presentan lluvias constantes, se debe considerar la magnitud de la precipitación pluvial para efecto del diseño de los techos y cubiertas (...)", la situación expuesta se aprecia en la siguiente foto:

Vista del techo donde se observa que las uniones no están selladas

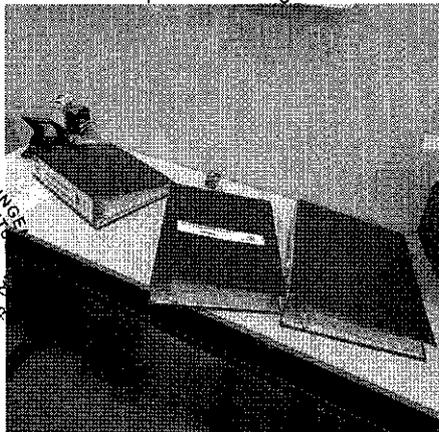
Foto n.º 6

Al respecto, la Comisión de Control realizó una visita de inspección a las instalaciones del almacén del proyecto plantas de Oxígeno Medicinal de la Facultad de Ingeniería Mecánica de la UNI, con la finalidad tomar conocimiento del estado de entrega de los bienes por parte de la Empresa OXYMAT A/S, mediante orden de compra N.º 2135 de 15 de diciembre de 2020, de la empresa Atlas Copco Perú SAC con orden de compra N.º 2234 de 29 de diciembre de 2020 y otros proveedores, en el marco del convenio 085-2020/MINSA, suscrito el 30 de octubre de 2020; advirtiéndose, que el acervo documentario del almacén del proyecto plantas de Oxígeno Medicinal, no se encuentra actualizado ni tampoco clasificado,

Archivadores que contienen guías de remisión

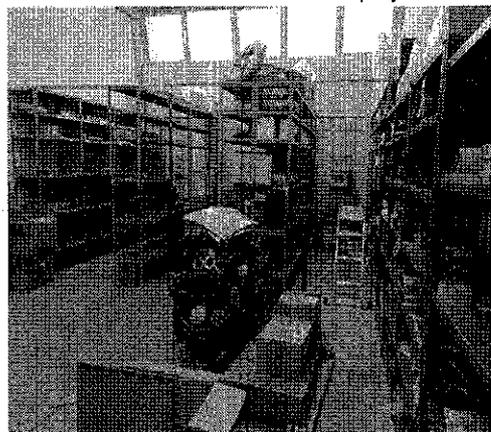
Foto n.º 7

Ambiente del Almacén del proyecto

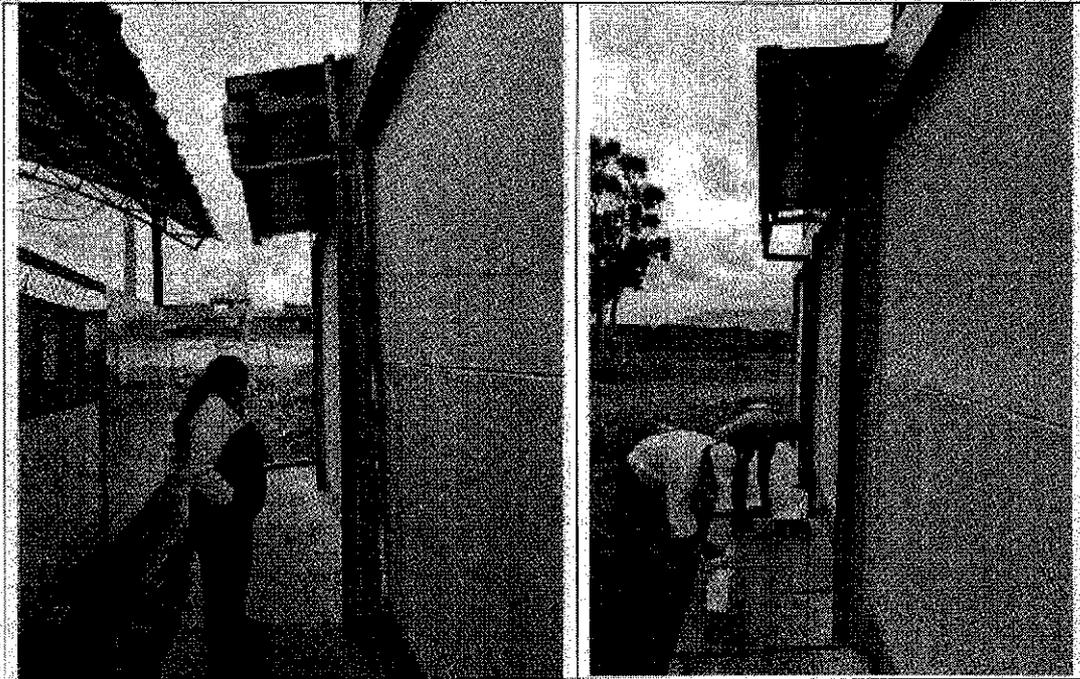
- Respecto al desagüe pluvial, se observa que las canaletas pluviales tienen bajantes que no se encuentran conectados, encontrándose expuestas.

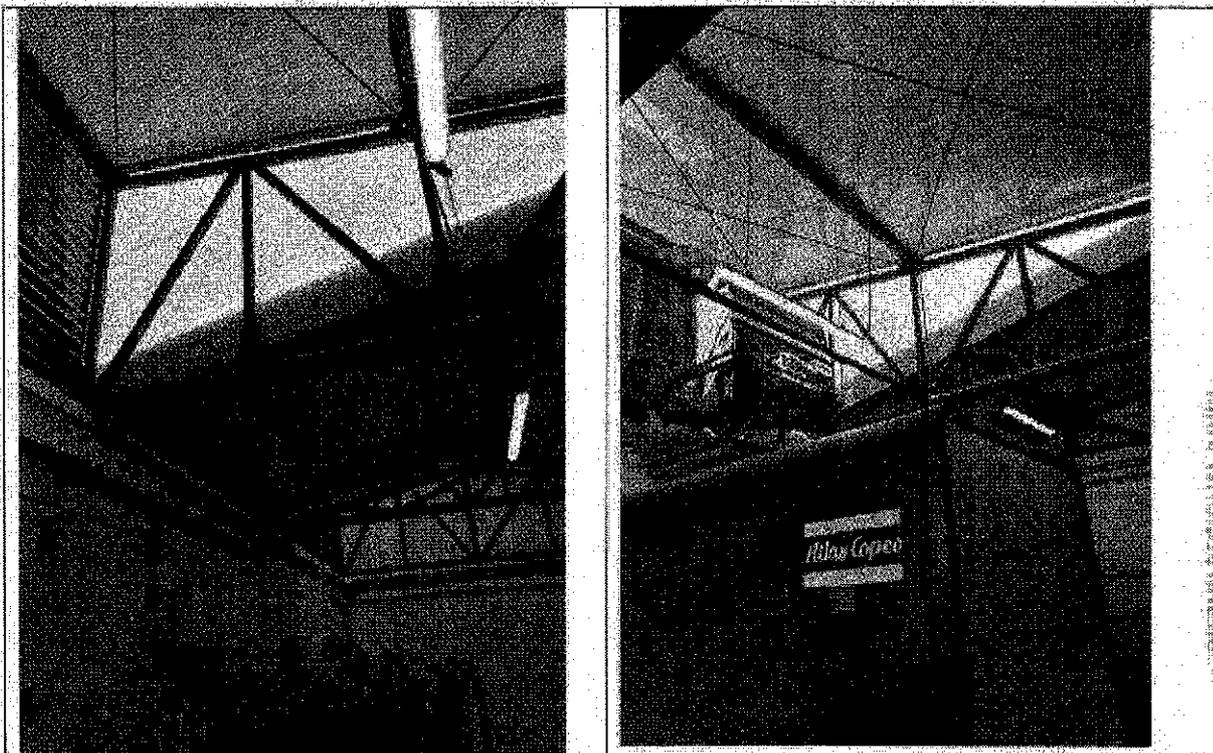
- En el techo de policarbonato se observa en las uniones, falta de sellado, por lo que se observa oberturas.

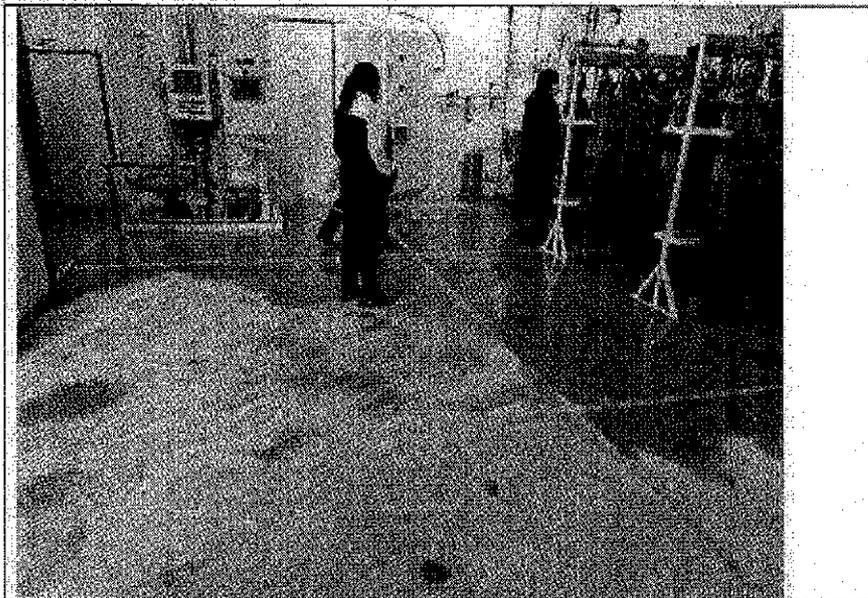
- Se observa en el piso de cemento acumulación de agua; además el sumidero se encuentra obstruido y el punto de salida no está conectado a ninguna red; tal como se observa en las imágenes siguientes:

Se observa que en el interior de la planta de oxígeno medicinal se encuentra acumulada agua

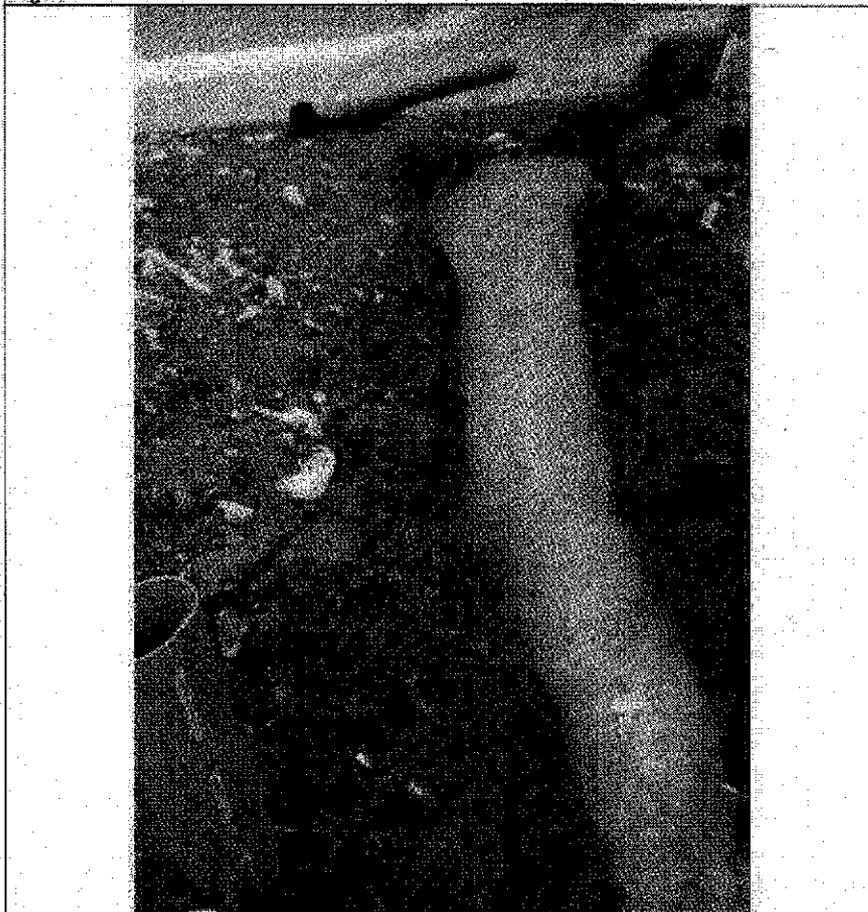
Se observa que la red del sumidero se encuentra obstruido con material de construcción.
