INFORME DE HITO DE CONTROL
Nº 003-2021-OCI/0213-SCC

**“PROYECTO: MEJORAMIENTO DE LOS SERVICIOS
ACADÉMICOS Y COMPLEMENTARIOS DE LA FACULTAD
DE CIENCIAS AGRARIAS DE LA UNASAM, DISTRITO DE
INDEPENDENCIA, PROVINCIA DE HUARAZ,
DEPARTAMENTO DE ANCASH”**

HITO DE CONTROL Nº 1 – EJECUCIÓN DE OBRA

HUARAZ, 15 DE MARZO DE 2021

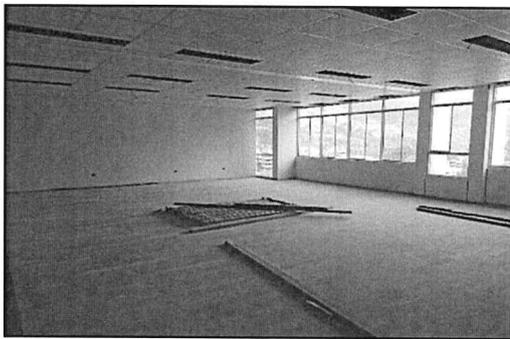
FOTOGRAFÍA N° 1
AÚN NO SE HAN COLOCADO LUMINARIAS,
TOMACORRIENTE Y DETECTORES DE HUMO EN
AULAS

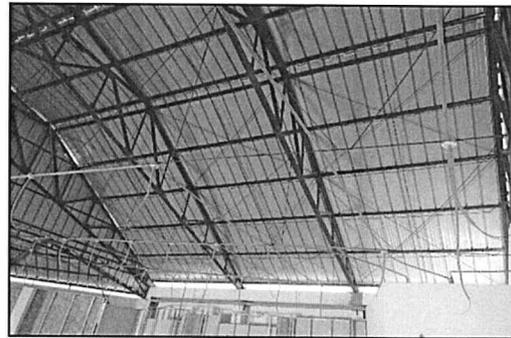
FOTOGRAFÍA N° 2
AÚN NO SE HAN COLOCADO LUMINARIAS Y
DETECTORES DE HUMO EN AUDITORIO

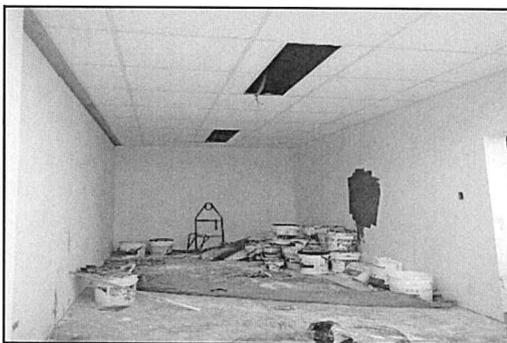
FOTOGRAFÍA N° 3
VISTA DE AMBIENTE DONDE FALTA COLOCAR
LUMINARIAS Y TOMACORRIENTES

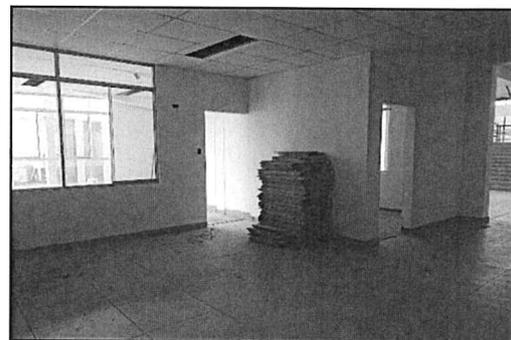
FOTOGRAFÍA N° 4
VISTA DE AMBIENTE DONDE FALTA COLOCAR
LUMINARIAS Y TOMACORRIENTES

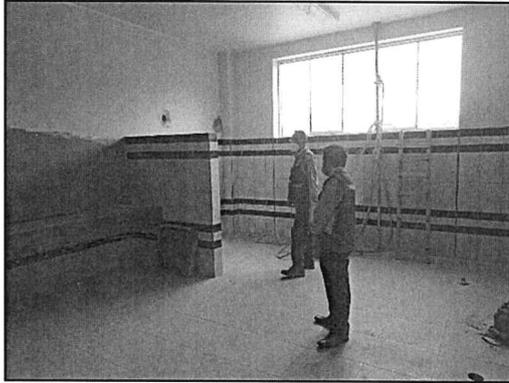
FOTOGRAFÍA N° 5
AÚN NO SE COLOCAN LOS APARATOS
SANITARIOS Y ACCESORIOS EN LOS BAÑOS

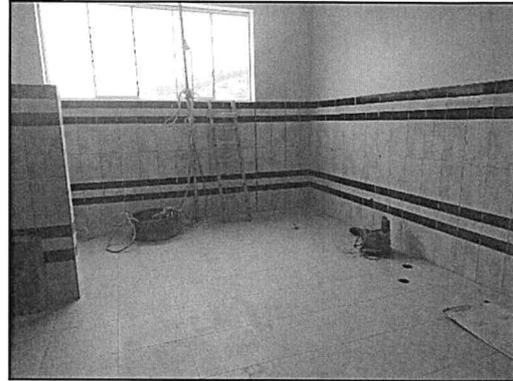
FOTOGRAFÍA N° 6
AÚN NO SE COLOCAN LOS REGISTROS Y
SUMIDEROS EN LOS BAÑOS

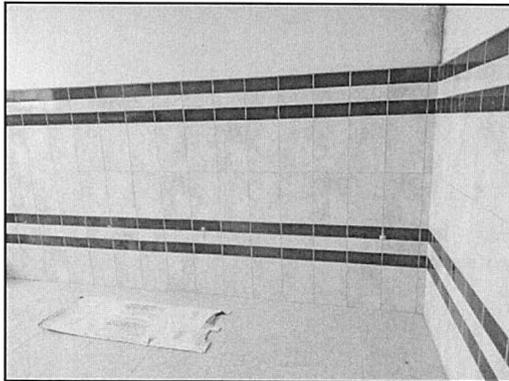
FOTOGRAFÍA N° 7
AÚN NO SE COLOCAN LOS APARATOS
SANITARIOS Y ACCESORIOS EN LOS BAÑOS

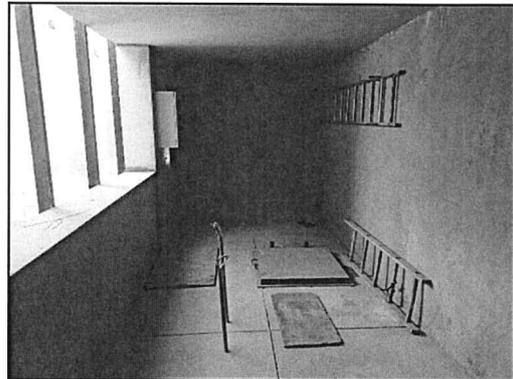
FOTOGRAFÍA N° 8
AÚN NO SE COLOCA EL EQUIPO DE BOMBEO
EN CISTERNA

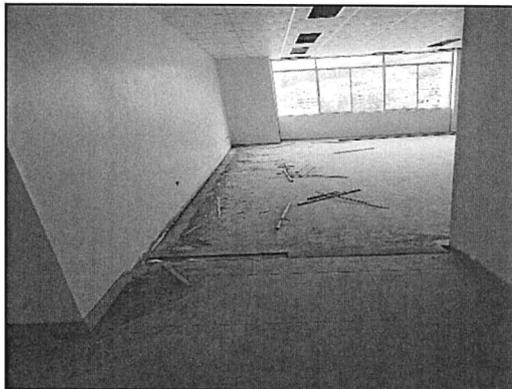
FOTOGRAFÍA N° 9
FALTA COLOCAR ZÓCALOS DE MADERA Y
PUERTAS EN AULAS

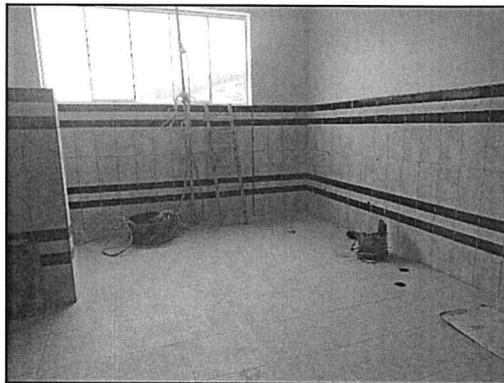
FOTOGRAFÍA N° 10
AÚN NO SE COLOCAN LOS SEPARADORES
ENTRE INODOROS EN LOS BAÑOS

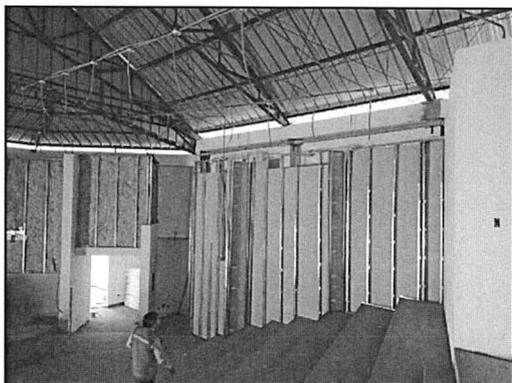
FOTOGRAFÍA N° 11
AÚN NO SE COLOCA EL CIELOS RASO, PISOS,
PUERTAS, FALTA CULMINAR CON LA
INSTALACIÓN DE RECUBRIMIENTO ACÚSTICO Y
PINTURA EN AUDITORIO

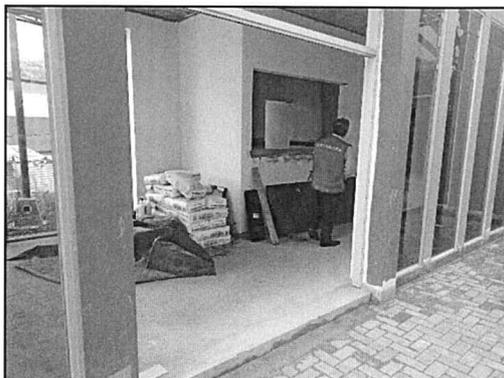
FOTOGRAFÍA N° 12
AÚN NO SE COLOCA EL PISO Y FALTA
CULMINAR CON EL PINTADO, FALTA COLOCAR
PUERTAS EN LA CAFETERÍA

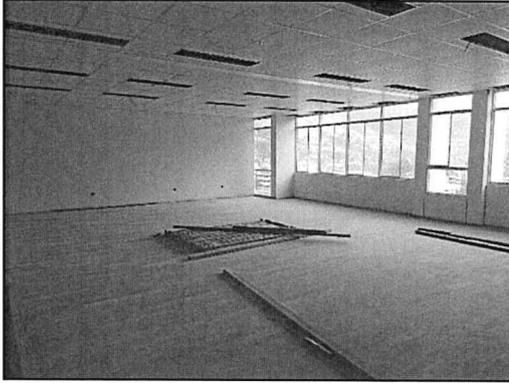
FOTOGRAFÍA N° 13
FALTA CULMINAR TRABAJOS EN INTERIORES
(AULAS Y LABORATORIOS)

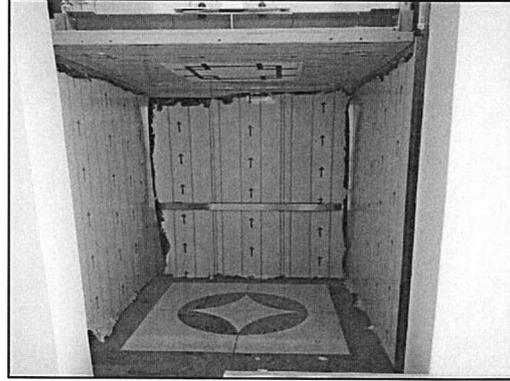
FOTOGRAFÍA N° 14
FALTA CULMINAR TRABAJOS EN INTERIORES
(ASCENSORES)

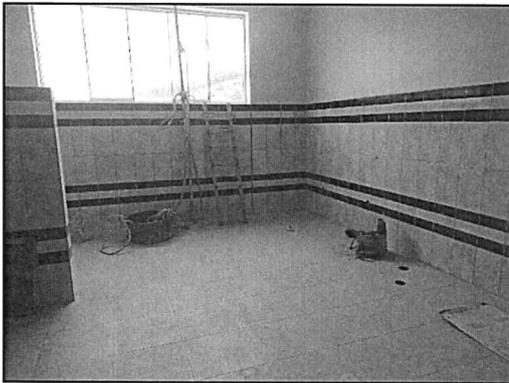
FOTOGRAFÍA N° 15
FALTA CULMINAR TRABAJOS EN INTERIORES
(SS.HH.)

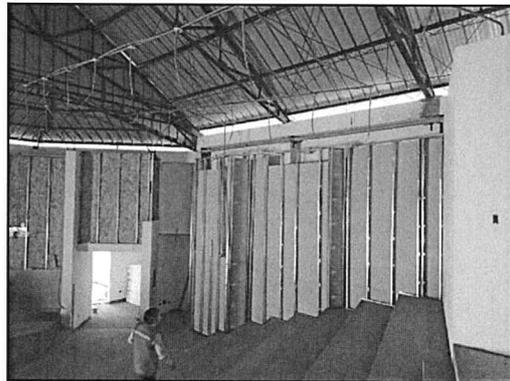
FOTOGRAFÍA N° 16
FALTA CULMINAR TRABAJOS EN INTERIORES
(AUDITORIO Y CAFETERÍA)

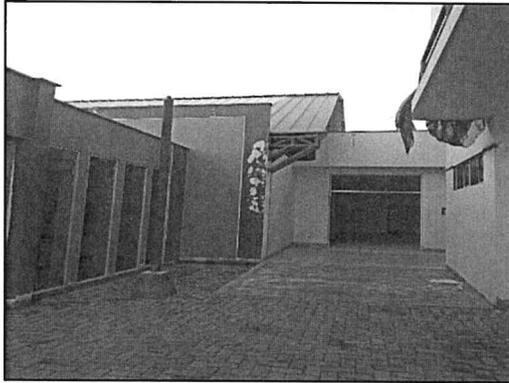
FOTOGRAFÍA N° 17
SE OBSERVA QUE LA PINTURA EN LA FACHADA
SE ESTÁ PELANDO

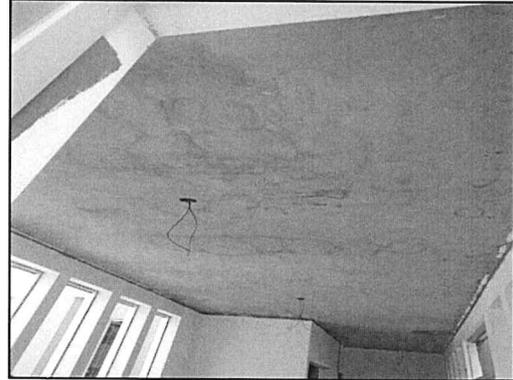
FOTOGRAFÍA N° 18
SE OBSERVA MANCHAS DE HUMEDAD EN EL
CIELO RASO DE LA CAFETERÍA

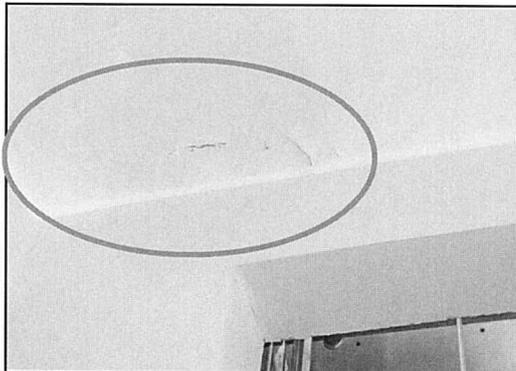
FOTOGRAFÍA N° 19
SE OBSERVA QUE LA PINTURA DEL CIELO
RASO DEL QUITO PISO, SE ESTA PELANDO
DEBIDO A LA HUMEDAD

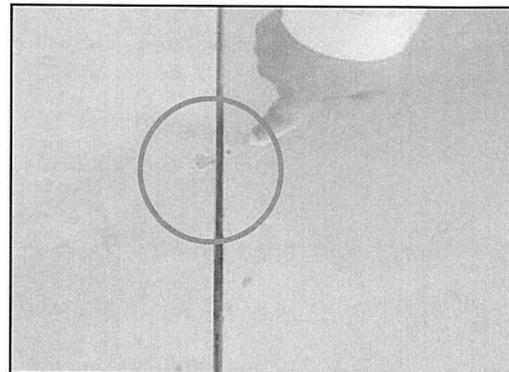
FOTOGRAFÍA N° 20
SE OBSERVA LA COLOCACIÓN DE
PORCELANATO QUIÑADO EN ALGUNOS
AMBIENTES

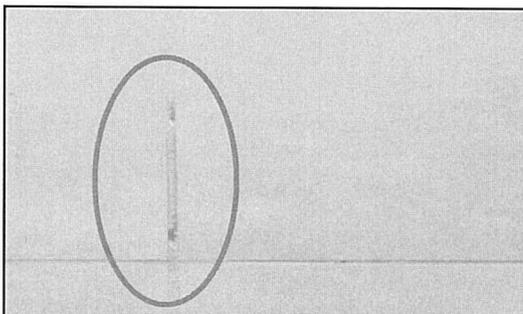
FOTOGRAFÍA N° 21
SE OBSERVA QUE EL FRAGUADO DE LAS
JUNTAS DEL PORCELANATO EN ALGUNAS
ZONAS NO SE REALIZA DE MANERA UNIFORME

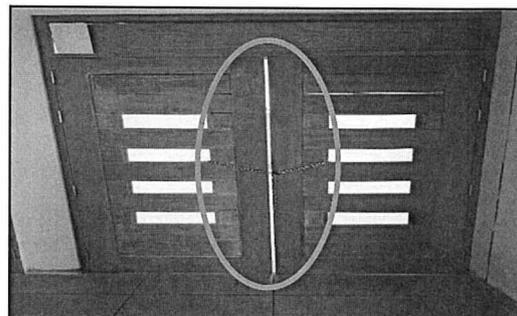
FOTOGRAFÍA N° 22
SE OBSERVA UNA ABERTURA DE MÁS DE 3 CM,
ENTRE LAS HOJAS DE LA PUERTA DE MADERA
EN EL LABORATORIO

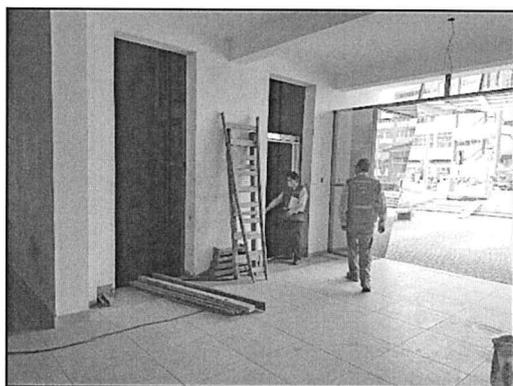
- a.2 Durante la inspección física de 5 de marzo de 2021, también se ha evidenciado que los ductos de los dos (2) ascensores en los cinco (5) pisos, no están señalizados y no cuentan con barandas de protección anticaídas, incumpliendo el numeral 14 de la Norma Técnica G.050 del Reglamento Nacional de Edificaciones, el cual indica que las protecciones colectivas deben consistir, sin llegar a limitarse, en: señalización, redes de seguridad, barandas perimetrales; como de observa a continuación:

FOTOGRAFÍA N° 23
SE OBSERVA DUCTOS DE ASCENSORES SIN
SEÑALIZACIÓN Y BARANDA DE PROTECCIÓN
ANTICAÍDA

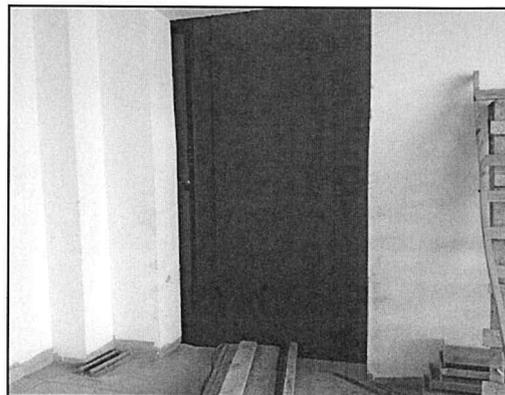
FOTOGRAFÍA N° 24
SE OBSERVA DUCTO DE ASCENSOR SIN
SEÑALIZACIÓN Y BARANDA DE PROTECCIÓN
ANTICAÍDA

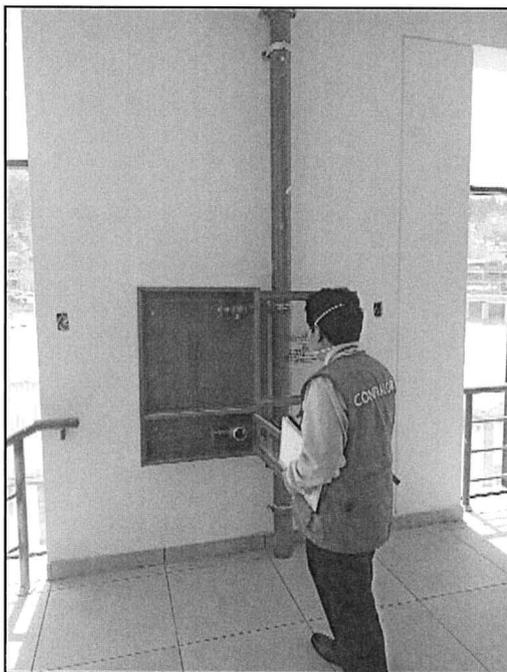
FOTOGRAFÍA N° 25
AÚN NO SE HAN COLOCADO LAS MANGUERAS
EN LOS GABINETES CONTRA INCENDIO

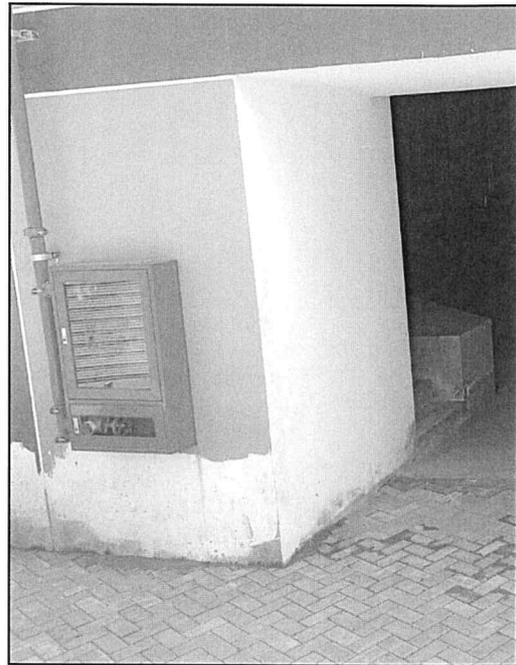
FOTOGRAFÍA N° 26
AÚN NO SE HAN COLOCADO LOS PITONES DE
POLICARBONATO, LAS TAPAS Y CADENAS
PARA VÁLVULA ANGULAR
