**INFORME DE HITO DE CONTROL**  
**Nº 005-2021-OCI/0213-SCC**

**“PROYECTO: MEJORAMIENTO DE LOS SERVICIOS  
ACADÉMICOS Y COMPLEMENTARIOS DE LA FACULTAD  
DE CIENCIAS AGRARIAS DE LA UNASAM, DISTRITO DE  
INDEPENDENCIA, PROVINCIA DE HUARAZ,  
DEPARTAMENTO DE ANCASH”**

**HITO DE CONTROL Nº 2 – EJECUCIÓN Y SUPERVISIÓN DE OBRA**

**PERÍODO DE EVALUACIÓN DEL HITO DEL CONTROL:**  
**DEL 9 DE AGOSTO AL 13 DE AGOSTO DE 2021**

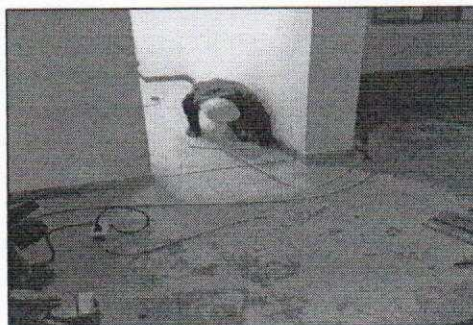
Sin embargo, en la inspección física a la obra realizada por la comisión de control el 9 de agosto de 2021, se ha verificado que el contratista continúa con la ejecución de trabajos de colocación de zócalos de madera, trabajos de pintura en interiores y limpieza en general, como se muestra en las siguientes imágenes:

FOTOGRAFÍA N° 1  
INSTALACIÓN DE CONTRAZÓCALOS DE  
MADERA

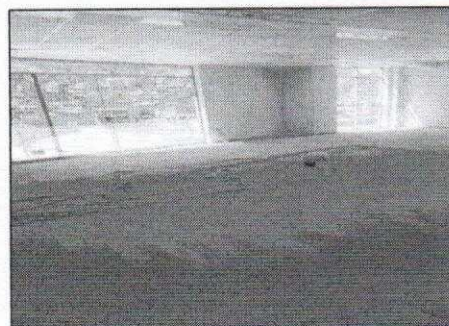
FOTOGRAFÍA N° 2  
TRABAJOS DE PINTURA EN  
INTERIORES

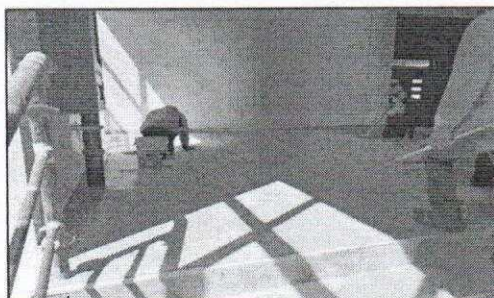
FOTOGRAFÍA N° 3  
LIMPIEZA EN GENERAL

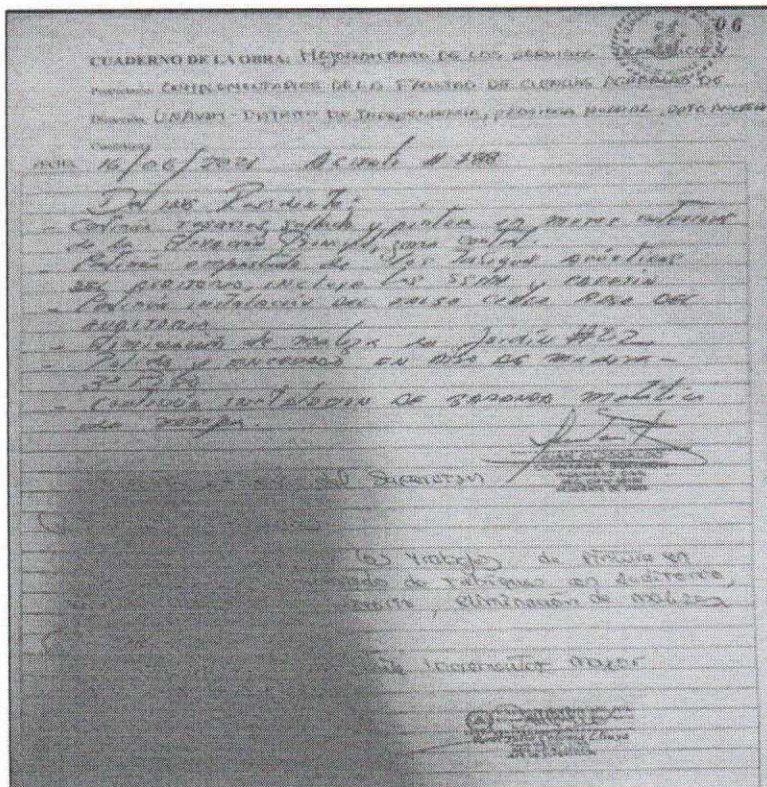
Asimismo, se advierte que dichos trabajos no vienen siendo registrados en el cuaderno de obra, toda vez que, el último asiento del cuaderno de obra es del 16 de junio de 2021, no encontrándose registrado el acta de suspensión de 17 de junio de 2021, por lo que, se advierte la ejecución de trabajos, estando en etapa de suspensión. Tal como se puede constatar a continuación:

IMAGEN N° 1  
ÚLTIMO ASIENTO DEL CUADERNO DE OBRA DE 16 DE JUNIO DE 2021

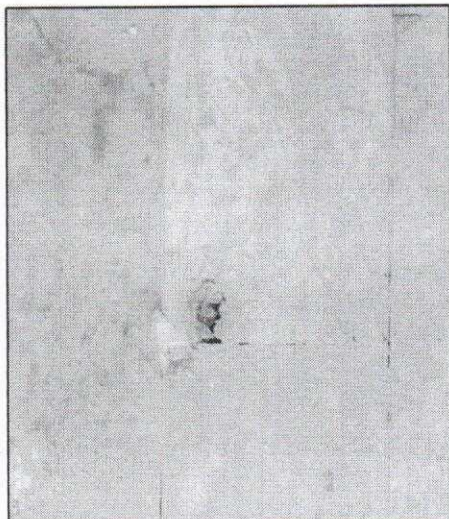
el piso de madera machihembrado está desprendiéndose y en otros ambientes se están colocando los contrazócalos. Los trabajos no ejecutados se muestran en las siguientes fotografías:

**FOTOGRAFÍA N° 4**  
**LA MADERA COLOCADA EN EL ESCENARIO DEL**  
**AUDITORIO NO GARANTIZA LA CALIDAD**

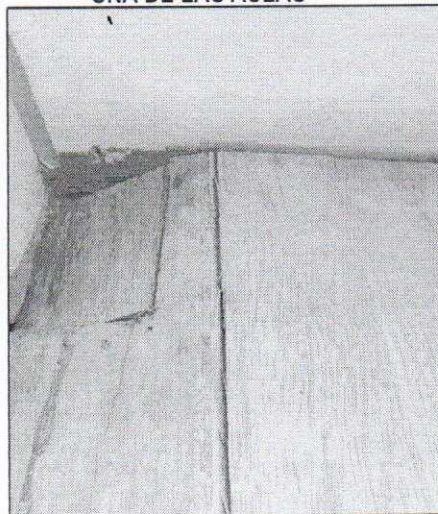
**FOTOGRAFÍA N° 5**  
**DEFORMACIÓN, SEPARACIÓN Y DESNIVEL**  
**EN PISO DE PAQUETÓN MACHIHENBRADO EN**  
**UNA DE LAS AULAS**

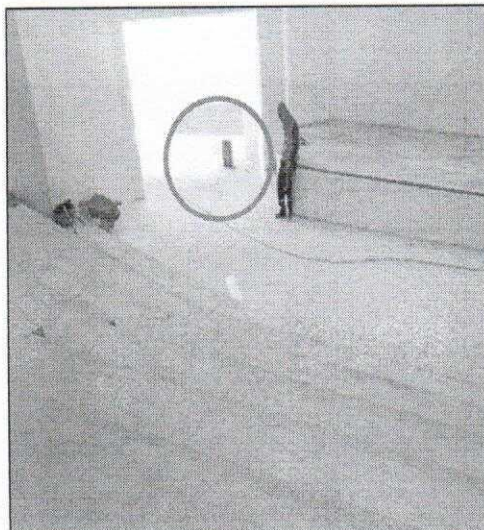
**FOTOGRAFÍA N° 6**  
**FALTA LA COLOCACIÓN DEL CONTRAZÓCALO**  
**EN LA PUERTA DE INGRESO FRONTAL**  
**IZQUIERDA DEL AUDITORIO**

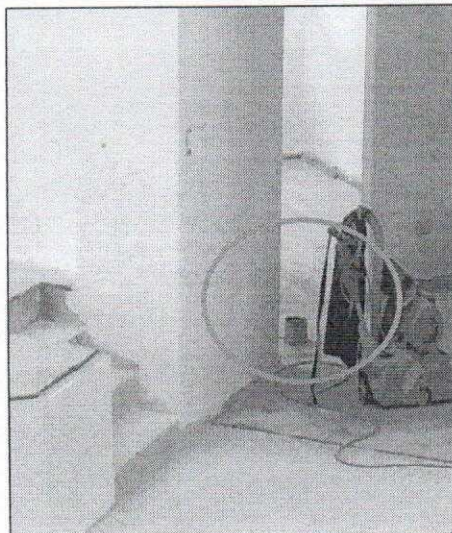
**FOTOGRAFÍA N° 7**  
**TUBO DE 4" EN EL PISO DE MACHIHENBRADO**  
**QUE DA INGRESO A LOS VESTIDORES DEL**  
**AUDITORIO, SEGÚN SEÑALA EL INGENIERO**  
**RESIDENTE SERÁ UN REGISTRO TAPADO**

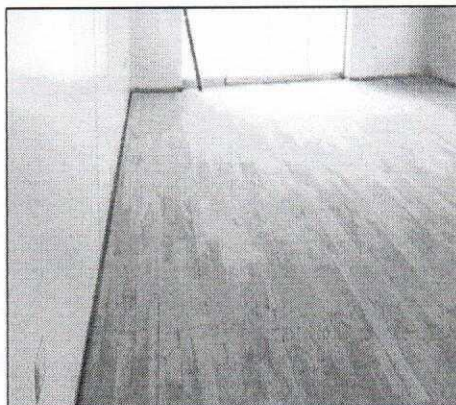
**FOTOGRAFÍA N° 8**  
**SE OBSERVA QUE AÚN NO SE COLOCARON LOS**  
**ZÓCALOS DE MADERA**

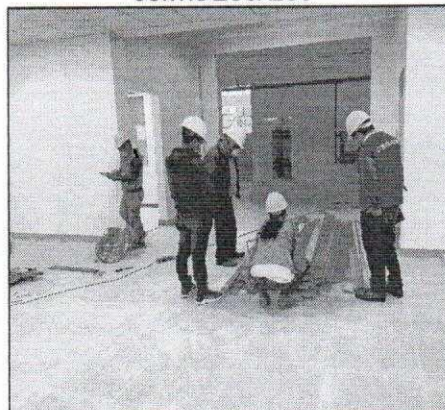
**FOTOGRAFÍA N° 9**  
**SE EVIDENCIA QUE SE ESTÁN REALIZANDO**  
**LABORES DE HABILITACIÓN Y COLOCACIÓN DE**  
**CONTRAZÓCALOS**

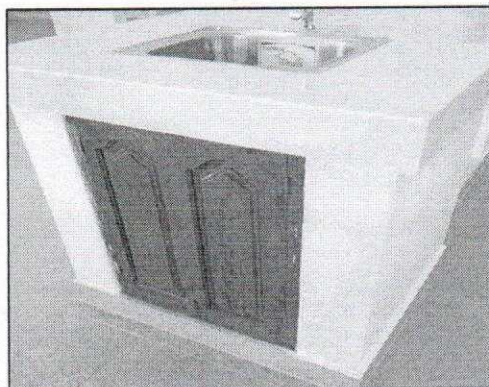
Asimismo, a pesar que las partidas de cerrajería y manijas están completamente valorizadas, en la inspección física se verificó que no se encuentran colocadas en las puertas, como se aprecia en las imágenes siguientes:

**FOTOGRAFÍA N° 10**  
**LAS PUERTAS BAJAS DE LOS LABORATORIOS**  
**NO SE COLOCARON EN SU TOTALIDAD Y NO**  
**TIENEN JALADORES.**

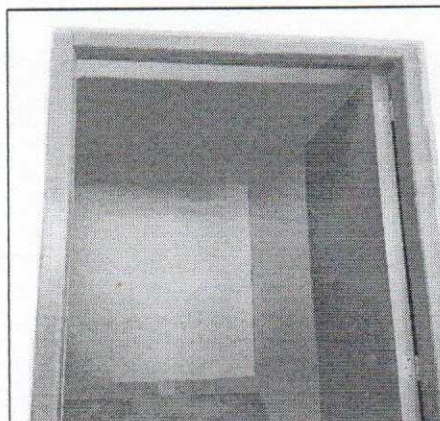
**FOTOGRAFÍA N° 11**  
**SE OBSERVA QUE AÚN NO SE**  
**COLOCARON LAS CHAPAS EN LAS PUERTAS**

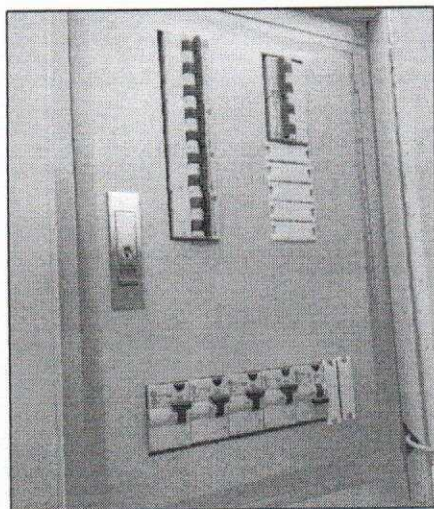
De la revisión de la valorización n.° 17, las partidas correspondientes a tableros eléctricos y sistemas de data y de voz están valorizadas en su totalidad; no obstante, en la inspección física se ha observado que los trabajos no están completados, ya que aún no se han rotulado los tableros eléctricos y que la red de data y voz no está culminada, como se muestra en las fotografías siguientes:

FOTOGRAFÍA N° 12  
FALTA DE ROTULADO EN LAS LLAVES DE LOS  
TABLEROS ELECTRICOS

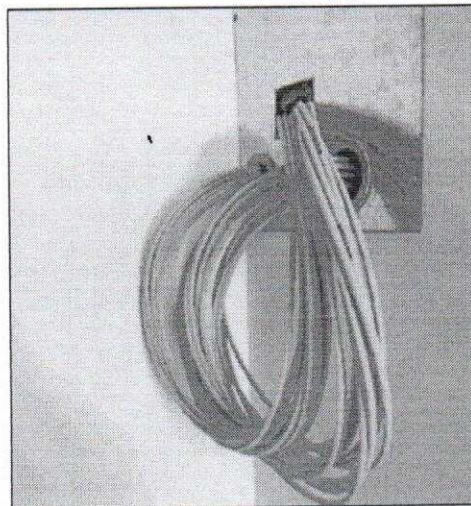
FOTOGRAFÍA N° 13  
LA RED DESTINADA PARA EL SERVICIO DE  
INTERNET, AÚN NO HA SIDO INSTALADO

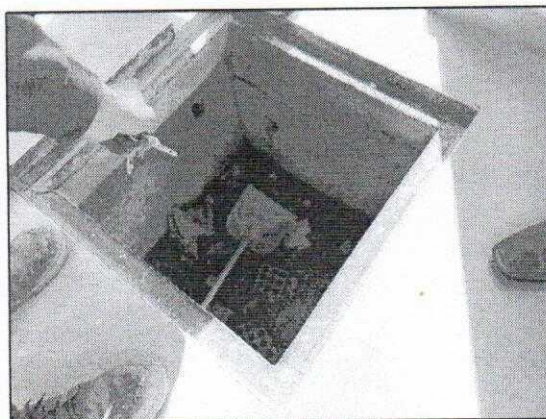
FOTOGRAFÍA N° 14  
BUZÓN PARA VOZ Y DATA SIN LIMPIEZA DONDE NO SE HA  
CABLEADO EL SISTEMA DE DATA Y DE VOZ

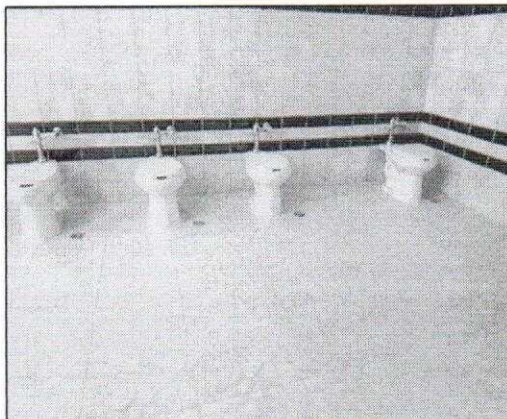
**FOTOGRAFÍA N° 15**  
**FALTA LA COLOCACIÓN DE TABIQUES**  
**SEPARADORES EN TODOS LOS SERVICIOS**  
**HIGIÉNICOS**

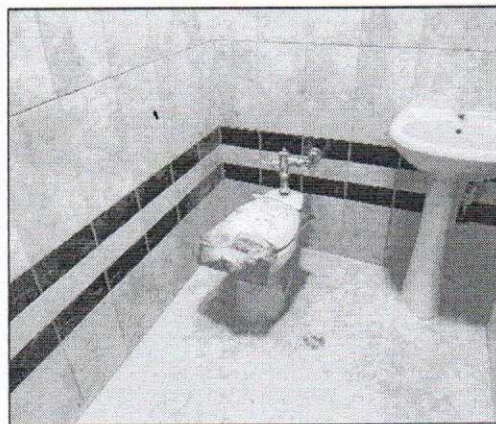
**FOTOGRAFÍA N° 16**  
**FALTA LA COLOCACIÓN DE LAS**  
**PAPELERAS, LOS ESPEJOS Y LAS JABONERAS**

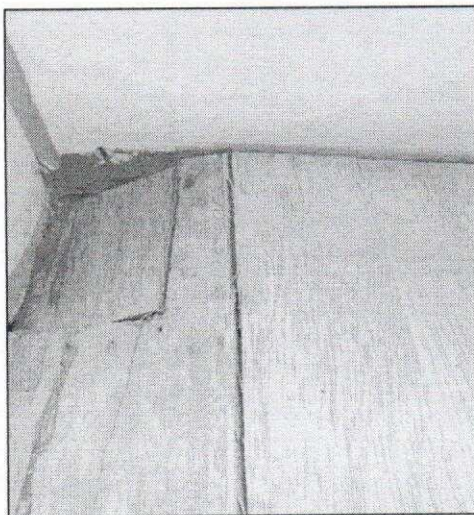
Durante la inspección física a la obra realizada por la comisión de control el 9 de agosto de 2021, se ha verificado que los pisos de madera machihembrado de las aulas del tercer, cuarto y quinto piso, correspondiente a la partida "03.01.04.03 Piso de Paquetón Machihembrado Mad  $\frac{3}{4}$ "x4", se han deformado, fracturado, separado y levantado, generando desniveles en el piso terminado; asimismo, se observa la existencia de listones de madera instalados, los cuales presentan agujeros y nudos en la superficie, como se observa en las siguientes imágenes:

FOTOGRAFÍA N° 17  
PISO DE MADERA MACHICHEMBRADO  
PRESENTA FRACTURA Y LEVANTAMIENTO

Respecto al deterioro de los pisos de machihembrado, en su mayoría, son aquellos que están expuestos a los rayos solares, por lo que, habrían sufrido efectos de dilatación y contracción, situación que no garantiza la calidad, funcionalidad y confort que debería brindar el piso instalado.

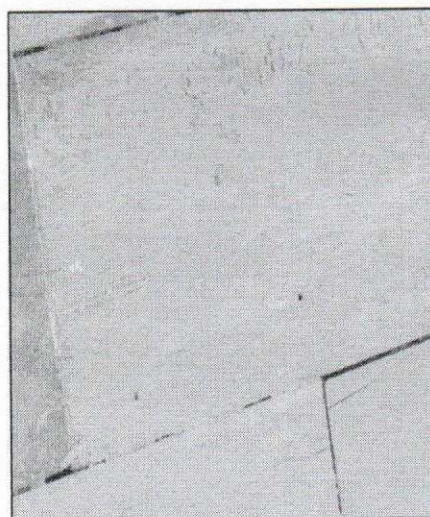
FOTOGRAFÍA N° 18  
AGUJEROS Y SEPARACIÓN EN LOS PISOS

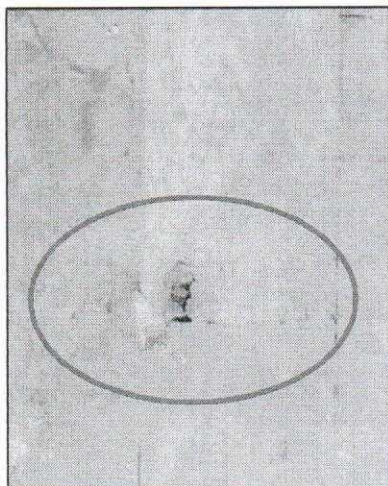
FOTOGRAFÍA N° 19  
NUDOS EN EL PISO DE MADERA  
MACHIHEMBRADO COLOCADA EN EL  
ESCENARIO DEL AUDITORIO

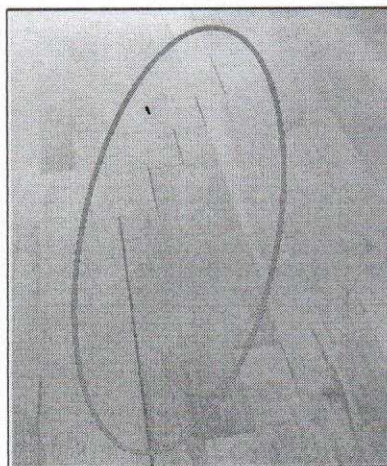
FOTOGRAFÍA N° 20  
SEPARACIÓN PROLONGADA EN LOS  
PISOS DE MADERA

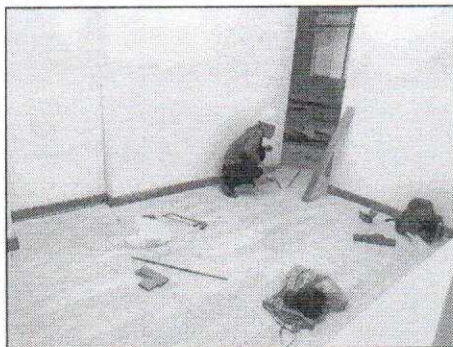
FOTOGRAFÍA N° 21  
INSTALACIÓN DE CONTRAZÓCALOS DE  
MADERA

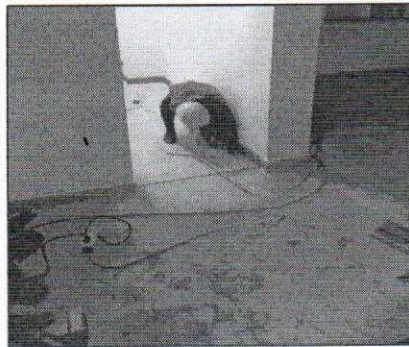
FOTOGRAFÍA N° 22  
INSTALACIÓN DE CONTRAZÓCALOS  
DE MADERA

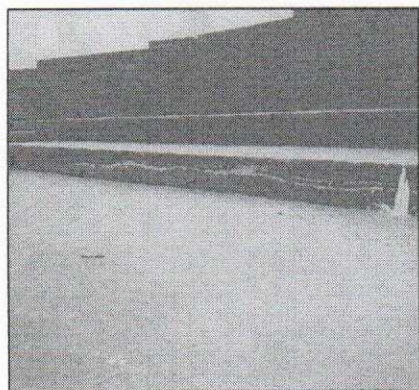
Durante la inspección física realizada a la obra el 9 de agosto de 2021, se ha verificado que se vienen ejecutando trabajos incumpliendo las normas técnicas aplicables, ya que no se ha previsto un sistema de evacuación de agua pluvial para que discurran eficientemente las aguas pluviales, situación que se advierte en las huellas dejadas por el agua en la gradería del auditorio, tal como se evidencia en las imágenes siguientes:

FOTOGRAFÍA N° 23  
GRADERÍA PRESENTA HUELLAS  
PRODUCTO DE LA HUMEDAD

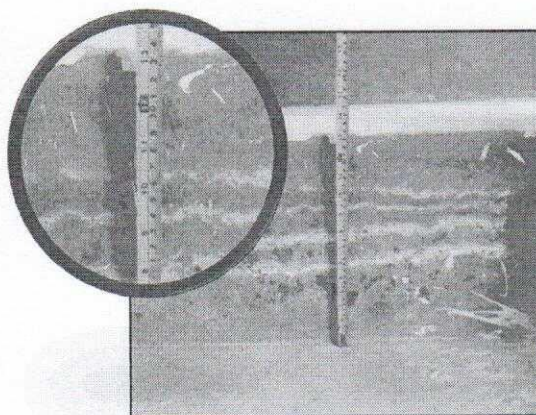
FOTOGRAFÍA N° 24  
LA HUELLA TIENE UNA ALTURA DE 26 CM

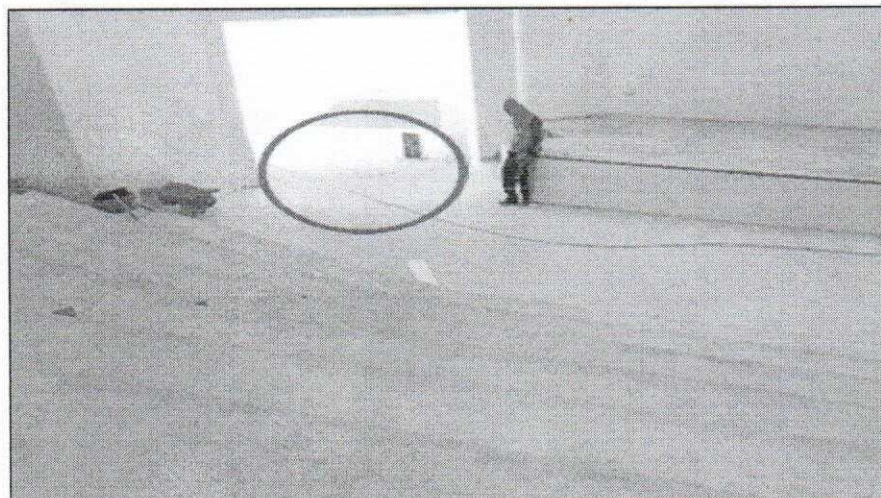
FOTOGRAFÍA N° 25  
EL PISO DEL AUDITORIO Y EL INGRESO A ESTE TIENEN EL MISMO NIVEL;  
ADVIRTIÉNDOSE QUE EL DRENAJE PLUVIAL DE ESTA ZONA NO GARANTIZA EL  
DESFOGUE

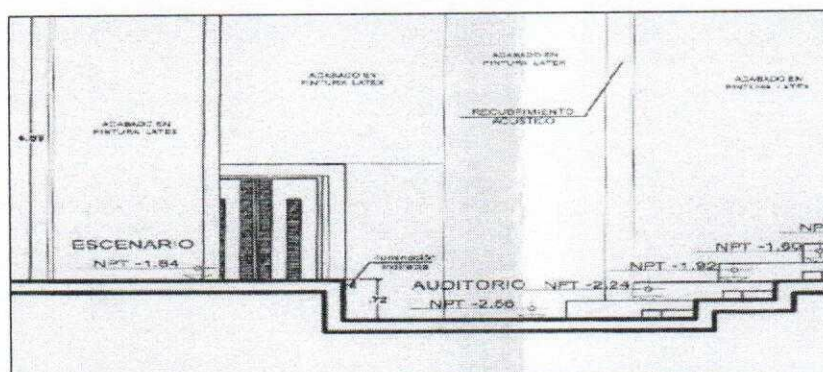
IMAGEN N° 3  
PLANOS DE ARQUITECTURA "CORTES A-08"

Por otro lado, de los planos "A - 08 y DA - 17" de Arquitectura del referido Expediente Técnico, se revela que el auditorio y la entrada a este tienen el mismo nivel de piso terminado de (-2.56 m); por lo cual, la Empresa Contratista y el plantel profesional clave para la supervisión debieron advertir dicha situación adversa y tomar las medidas de recaudo para evitar un prematuro deterioro en la edificación y reconocimiento de trabajos adicionales.

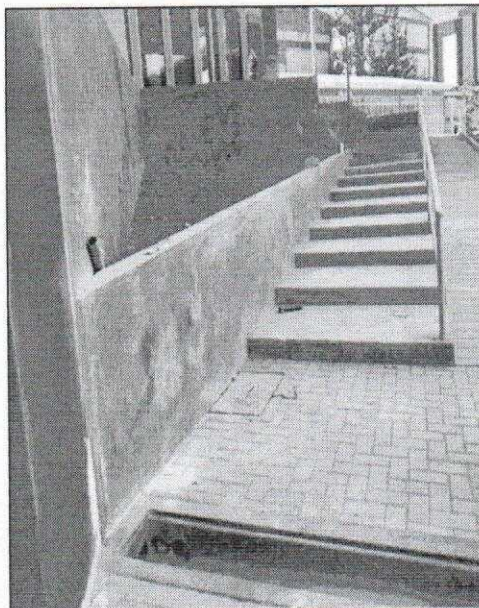
Durante la inspección física realizada por la comisión de control el 9 de agosto de 2021, se evidenció que existen zonas destinadas para áreas verdes y jardines que no cuentan con un sistema de drenaje que evacúe las aguas generadas por el regadío y las precipitaciones pluviales, tal como se muestra en las imágenes siguientes:

FOTOGRAFÍA N° 26  
ÁREA VERDE UBICADA EN EL LADO OESTE, SE SOSTIENE EN UN MURO DE CONTENCIÓN QUE NO CUENTA CON UN SISTEMA DE DRENAJE PARA EL REGADO Y AGUAS PLUVIALES

Al respecto, la norma técnica CE.020 Suelos y Taludes del Reglamento Nacional de Edificaciones, señala en cuanto al drenaje en muro, lo siguiente: "7.2.3 Drenaje y Subdrenaje: Todo diseño de muro debe garantizar el drenaje del relleno del muro, evacuando las aguas o evitando que estas ingresen", por lo que, es necesario prever algún sistema de drenaje, para permitir el flujo de las aguas producto de lluvia y/o riego que pudieran poner en riesgo la estabilidad de los muros de contención.

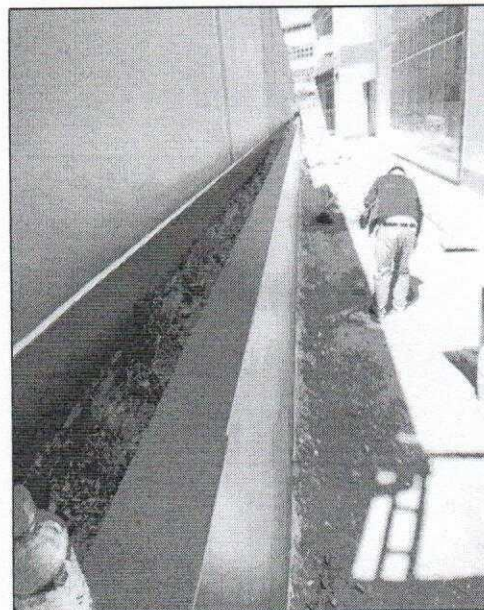
FOTOGRAFÍA N° 27  
LUGAR DESTINADO PARA ÁREA VERDE UBICADO A LO LARGO DE TODO EL PERÍMETRO DE LA PARTE ESTE, QUE NO CUENTA CON UN SISTEMA DE DRENAJE

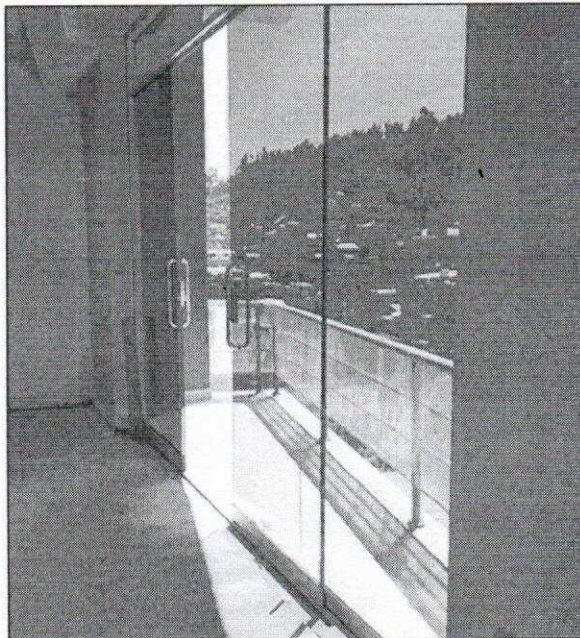
FOTOGRAFÍA N° 28  
NO SE HA PREVISTO UN SISTEMA DE EVACUACIÓN DE AGUAS  
PLUVIALES EN BALCONES, ADEMÁS EL NIVEL DE PISO  
TERMINADO DE BALCONES Y AULAS, ES EL MISMO

En ese contexto, considerando que la ciudad de Huaraz es una zona donde se producen intensas lluvias, el agua podría entrar en contacto con el parquetón machihembrado y generar deformaciones y deterioro.

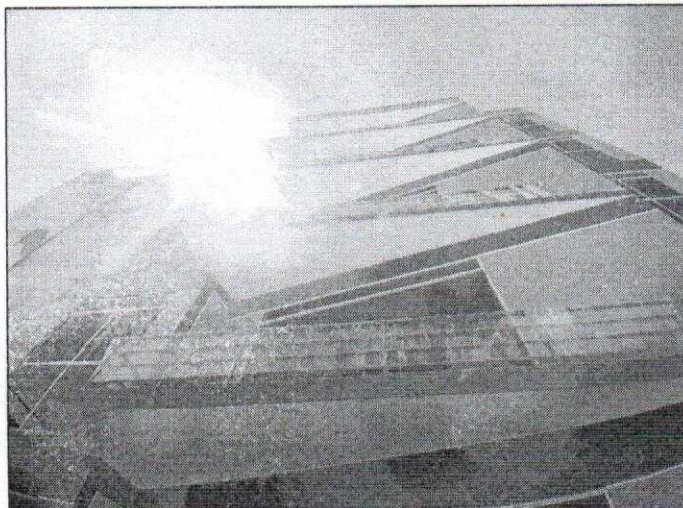
FOTOGRAFÍA N° 29  
VISTA FRONTAL EXTERIOR DE LOS BALCONES DE LA  
INFRAESTRUCTURA SIN SISTEMA DE DRENAJE

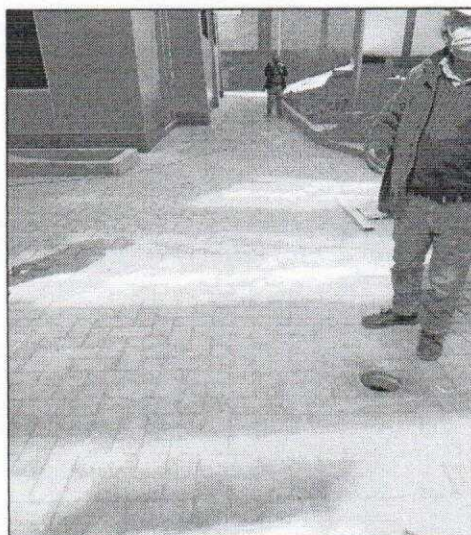
- ii. Asimismo, se advierte que no se ha previsto un sistema de evacuación de aguas pluviales en el área de circulación exterior, la cual fue ejecutada con adoquines de 20x10x4 color rojo, tal como se muestra en las imágenes siguientes:

FOTOGRAFÍA N° 30  
EN EL FRONTIS DEL INGRESO PRINCIPAL NO  
EXISTE UN SISTEMA DE DRENAJE PARA LAS  
AGUAS PLUVIALES, SOLO SE APRECIAN CAJAS  
DE REGISTRO DEL SISTEMA DE DESAGÜE

Considerando que la ciudad de Huaraz está expuesta todos los años a fuertes precipitaciones pluviales, la falta de drenaje podría producir encharcamiento y aniego en el frontis y áreas periféricas de la infraestructura, perjudicando el libre tránsito de estudiantes, docentes y personas que acudan, asimismo estos encharcamientos pueden ocasionar deterioro en el piso adoquinado de material prefabricado.

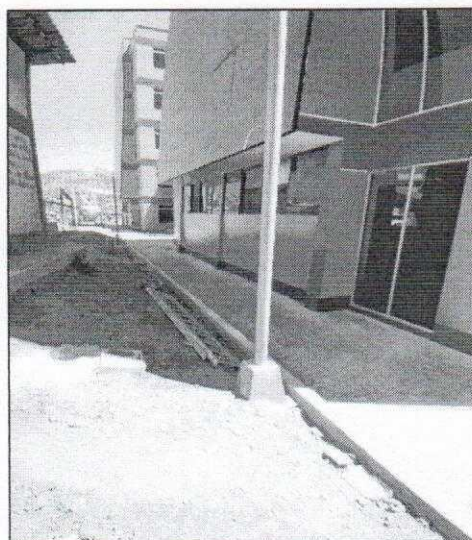
FOTOGRAFÍA N° 31  
EL PISO DE ADOQUÍN UBICADO EN  
LA PARTE FRONTAL DERECHA DE LA  
INFRAESTRUCTURA NO CUENTA CON  
UN SISTEMA DE DRENAJE PLUVIAL

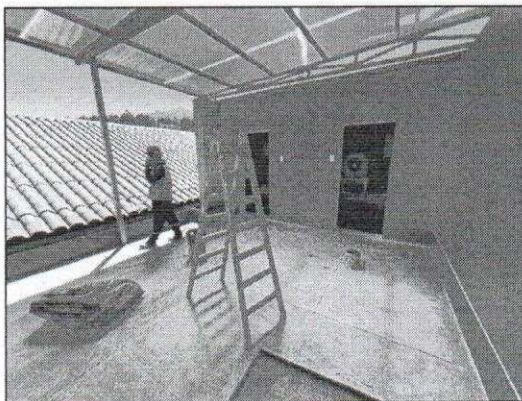
Durante la inspección física realizada por la comisión de control el 9 de agosto de 2021, se ha verificado que, el ambiente de acceso a los cuartos de máquinas de los ascensores, ubicado en el quinto nivel, tiene una abertura al exterior de 3,97 metros de largo y 2,80 metros de alto; asimismo, los cuartos de máquinas de los ascensores no tienen puertas; situación que expone los motores y al sistema de ascensores al medio ambiente y a las lluvias. Además, se verificó que el ambiente no tiene sumidero para agua, lo cual incrementa el riesgo de afectación por humedad de los equipos y accesorios que poseen los ascensores, como se observa a continuación:

FOTOGRAFÍA N° 32  
SE APRECIA LA ABERTURA AL EXTERIOR, QUE  
EXPONE A LOS SISTEMAS Y EQUIPOS DE LOS  
ASCENSORES A LA INTEMPERIE Y LA FALTA DE  
PUERTAS

Como es de verse, la abertura en el ambiente de acceso a los cuartos de máquinas y la falta de sumideros en los pisos de esta; así como la usencia de puertas en el sistema de funcionamiento de los ascensores n.°s 1 y 2; podrían afectar la vida útil de los sistemas y equipos.

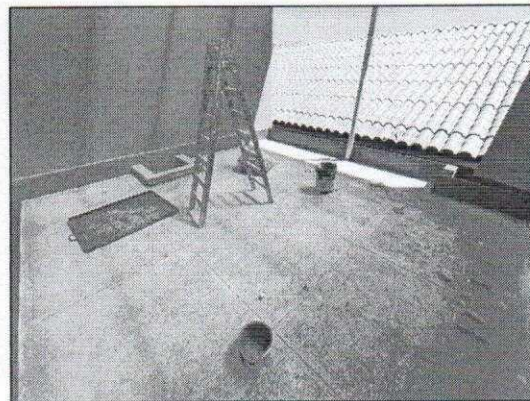
FOTOGRAFÍA N° 33  
OTRA VISTA DEL AMBIENTE DE ACCESO A LOS  
CUARTOS DE MÁQUINAS DE LOS ASCENSORES,  
DONDE SE APRECIA LA FALTA DE SUMIDERO

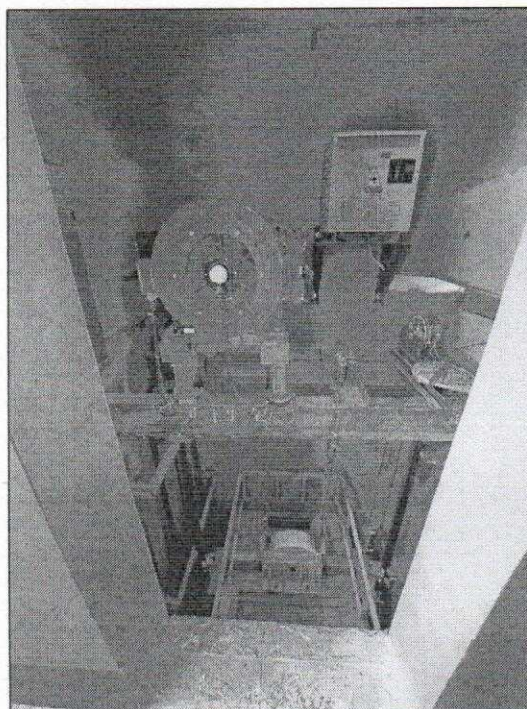
FOTOGRAFÍA N° 34  
SE OBSERVA QUE EL SISTEMA DE  
FUNCIONAMIENTO DEL ASCENSOR N° 1 NO  
TIENE PUERTA, LO CUAL ESTÁ GENERANDO EL  
INGRESO DE POLVO Y PARTÍCULAS

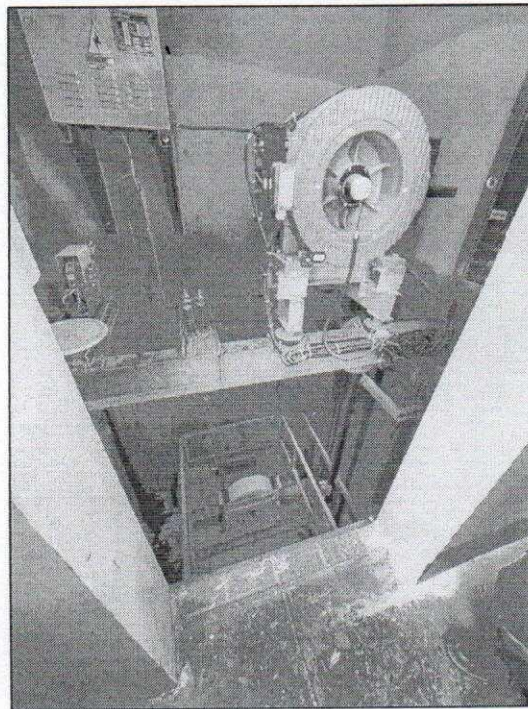
FOTOGRAFÍA N° 35  
SE OBSERVA QUE EL NIVEL DEL VANO DE LA  
PUERTA DEL SISTEMA DE FUNCIONAMIENTO  
DEL ASCENSOR N° 2, ES EL MISMO QUE EL  
NIVEL DEL PISO DEL AMBIENTE, LO CUAL  
GENERARÍA EL INGRESO DE AGUA DE LLUVIA
