**INFORME DE HITO DE CONTROL**  
**N.º 007-2021-OCI/0256-SCC**

**“OBRA: REPARACIÓN DEL MUELLE DEL TERMINAL  
PORTUARIO DE ILO, DISTRITO DE ILO, PROVINCIA ILO,  
DEPARTAMENTO MOQUEGUA, CON CÓDIGO ÚNICO DE  
INVERSIONES 2424307”**

**HITO DE CONTROL N° 2 – VALORIZACIÓN DE OBRA REPARACIÓN DEL  
MUELLE DEL TERMINAL PORTUARIO DE ILO**

**PERÍODO DE EVALUACIÓN:  
DEL 31 DE AGOSTO AL 6 DE SEPTIEMBRE DE 2021.**

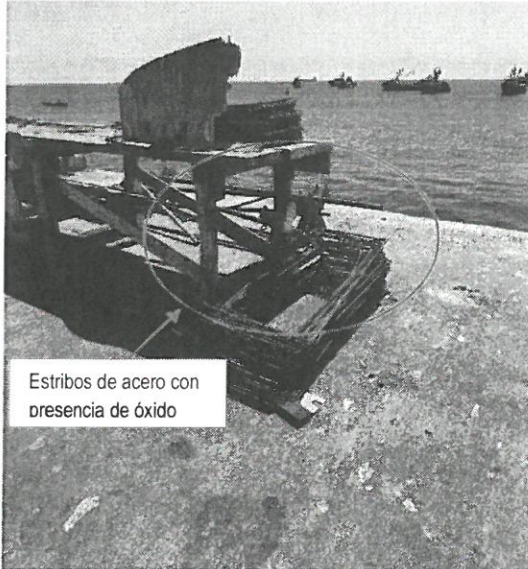
| Vista Fotográfica n.º 1 | Vista Fotográfica n.º 2 |
|---|---|
| <p>Estribos de acero con presencia de óxido</p> | |
| <p>Estribos de acero corrugado de construcción a la intemperie, que presentan óxido.</p> | <p>Acero de construcción para encamisetado de pilares con presencia de corrosión</p> |

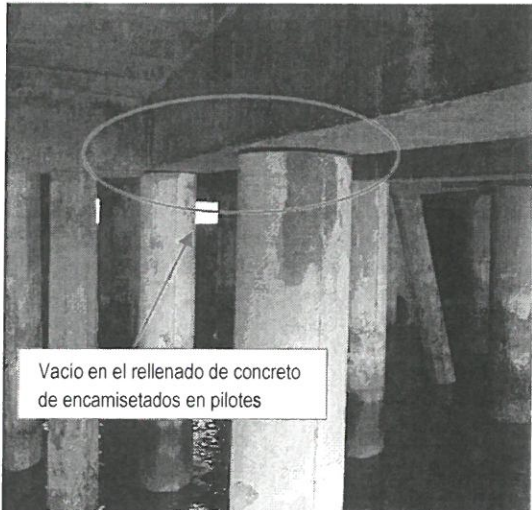
| Vista Fotográfica n.º 3 | Vista Fotográfica n.º 4 |
|---|---|
| <p>Vacio en el relleno de concreto de encamisetados en pilotes</p> | <p>Sellado completo entre concreto de encamisetado y viga.</p> |
| <p>Pilotes (ubicados en los ejes 45 y 46), donde no se ha relleno el concreto de encamisetados hasta sellar con la viga, dejando un vacío.</p> | <p>Pilotes (ubicados en el eje 47) donde se ha realizado un llenado completo de concreto de encamisetado hasta sellar con la viga.</p> |

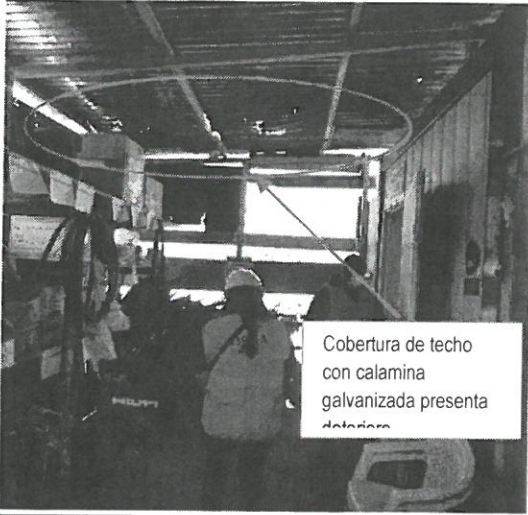
| Vista Fotográfica n.º 5 | Vista Fotográfica n.º 6 |
|---|---|
| <p>Cobertura de techo con calamina galvanizada presenta deterioro.</p> | <p>Listones de madera del cerco de almacén, se han desprendido, por falta de mantenimiento.</p> |
| <p>Techo de almacén, que cuenta con cobertura liviana, compuesto de calamina galvanizada se encuentra deteriorado.</p> | <p>Listones de madera del cerco de almacén, que se han desprendido, que con las fuertes corrientes de aire podría ocasionar daños.</p> |

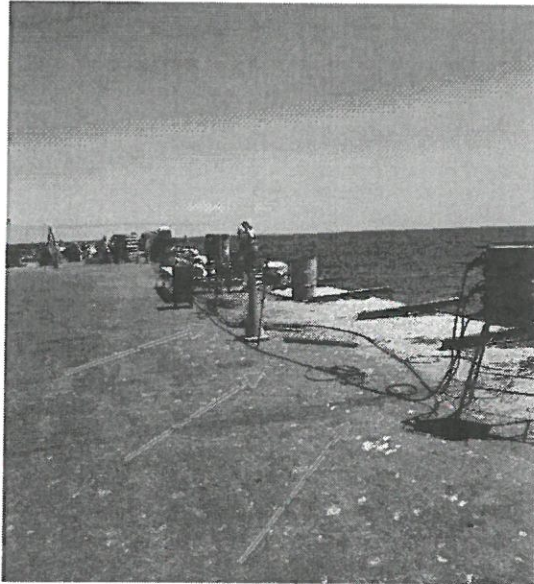
| Vista Fotográfica n.º 7 | Vista Fotográfica n.º 8 |
|---|---|
| <p>Área de trabajo de La Obra, que cuenta con conos, sin señalización, cinta y malla de seguridad (anaranjada)</p> | <p>Área de trabajo de la obra que solo cuenta de manera parcial con malla de seguridad (anaranjada) y conos</p> |

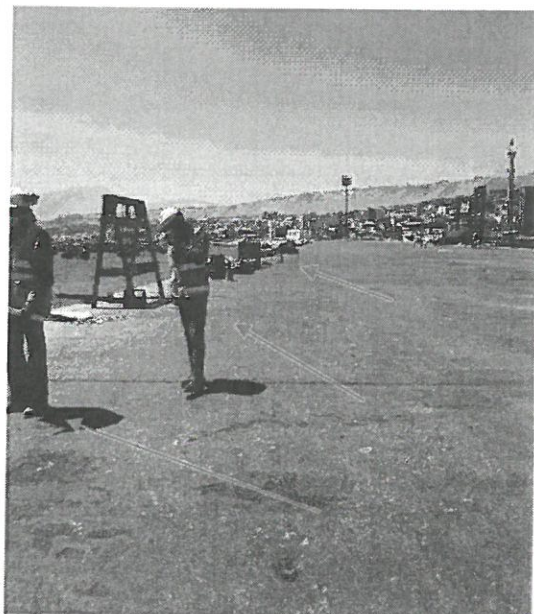
Vista Fotográfica n.º 9

Conos anaranjados y falta de señalización, cinta y malla de seguridad (anaranjada)

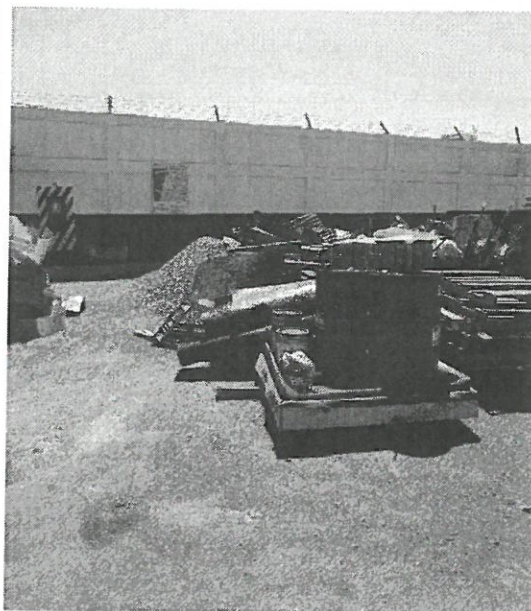
Vista Fotográfica n.º 10

Materiales excedentes de la obra, ubicados al costado del Almacén n.º 01, que no cuentan con señalización, cinta y malla de seguridad que los delimite.

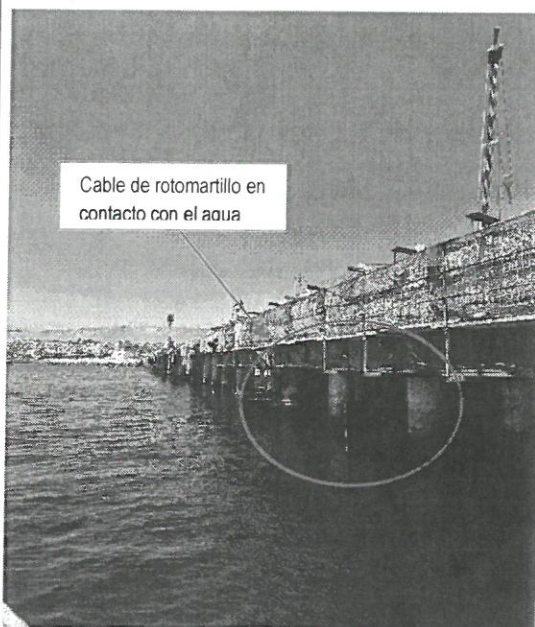
Vista Fotográfica n.º 11

Lado norte del muelle, donde se aprecia cable de rotomartillo en contacto con el agua.

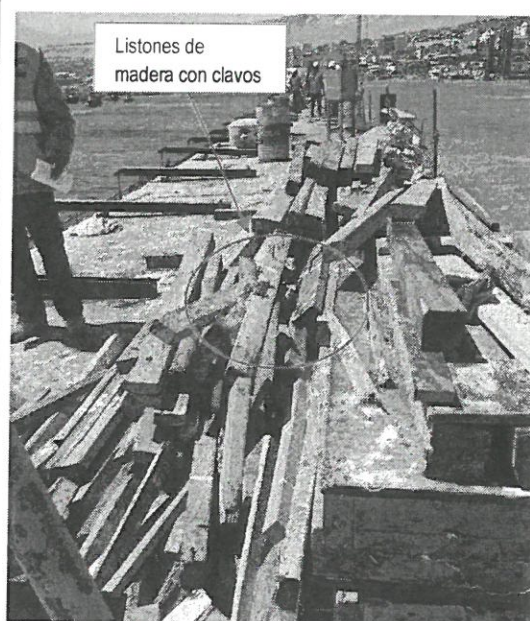
Vista Fotográfica n.º 12

Listones de madera con clavos expuestos.
