**INFORME DE VISITA DE CONTROL**  
**N° 011-2021-OCI/0262-SVC**

**VISITA DE CONTROL AL  
SERVICIO DE AGUA POTABLE Y ALCANTARILLADO DE  
LIMA – SEDAPAL  
EL AGUSTINO - LIMA - LIMA**

**“A LOS TRABAJOS QUE SE EJECUTAN PARA EL  
RESTABLECIMIENTO TOTAL DE LOS SERVICIOS DE AGUA  
POTABLE Y ALCANTARILLADO A LA POBLACIÓN DE SAN  
JUAN DE LURIGANCHO, RACIONADOS POR LA OBSTRUCCIÓN  
DEL COLECTOR CANTOGRANDE, EN EL TRAMO PIRAMIDE  
DEL SOL, OCURRIDO EL 4 DE SETIEMBRE DE 2021.”**

**PERÍODO DE EVALUACIÓN:  
DEL 14 AL 20 DE SETIEMBRE DE 2021  
TOMO I DE I**

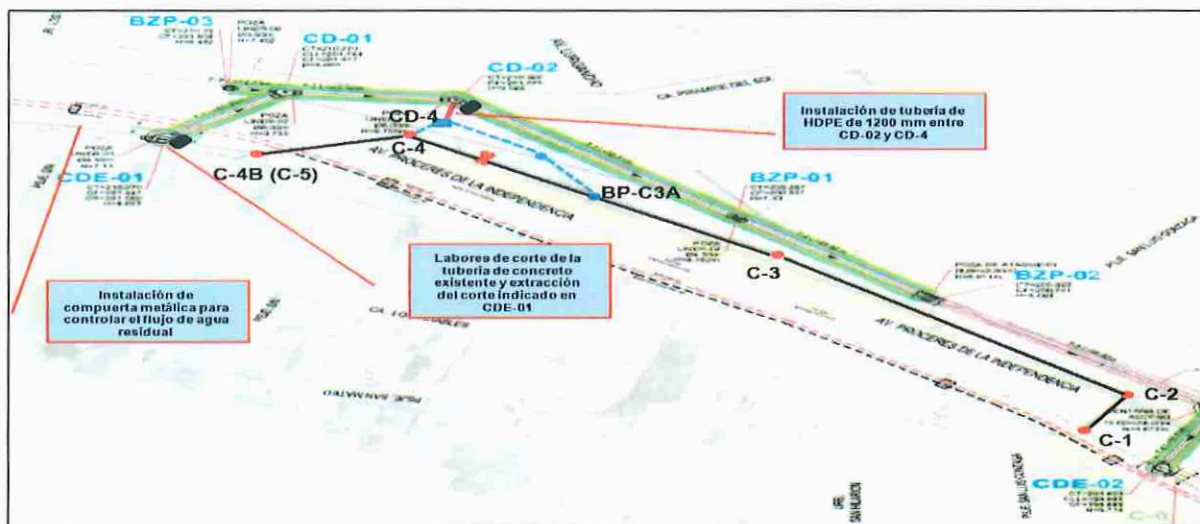
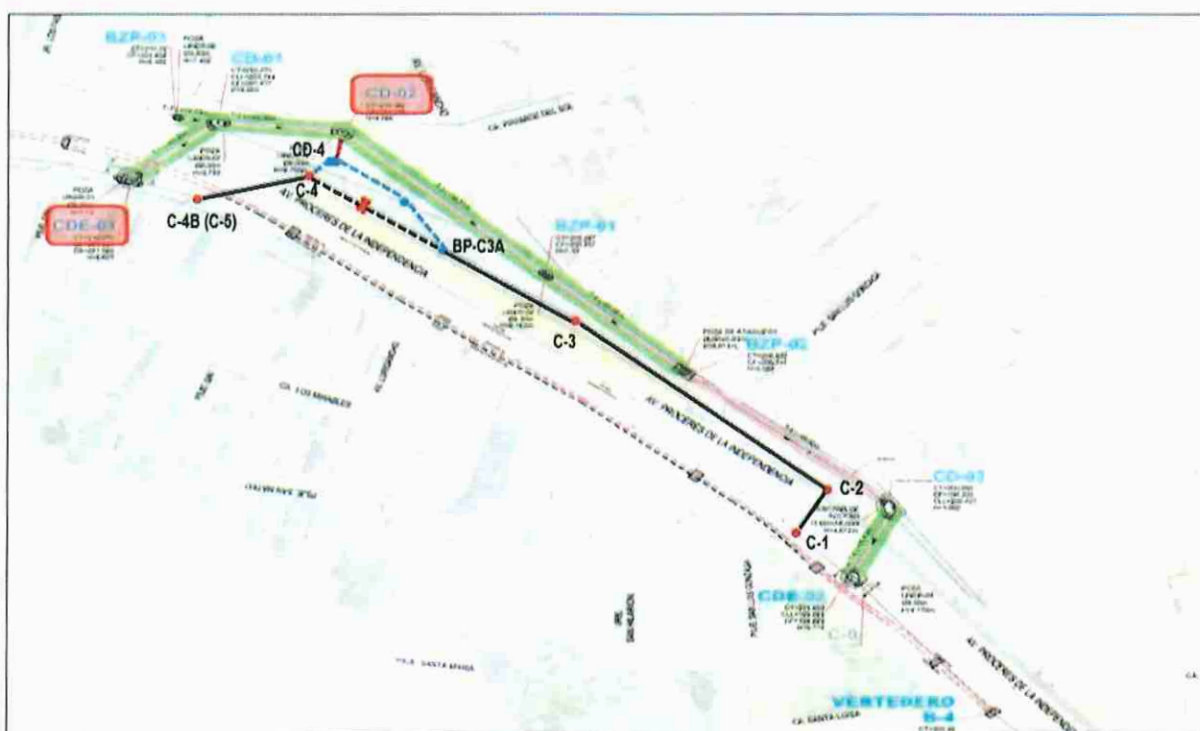
Imagen n.º 1  
Ejecución de un empalme de 1200 mm., labores en CDE-01 e instalación de  
Compuerta

| | Tubería de HDPE corrugada de 1500 mm, ejecutada por el Consorcio Tren Eléctrico a través de IVC Contratistas Generales |
| | Tramo de tubería inoperativo |
| | Lugar de colapso de tubería en el 2019 |
| | Línea de bypass, solución temporal al evento del colapso sucedido en enero de 2019, para dejar inoperativo el tramo que había fallado |
| | Línea de la solución definitiva en la Estación Pirámide del Sol - Colector Primario Canto Grande |
| | Tramo de 1200 mm que interconectará CD-02 con CD-4, en una longitud de 15 metros para solución temporal a los eventos sucedidos el 4 de setiembre de 2021 |

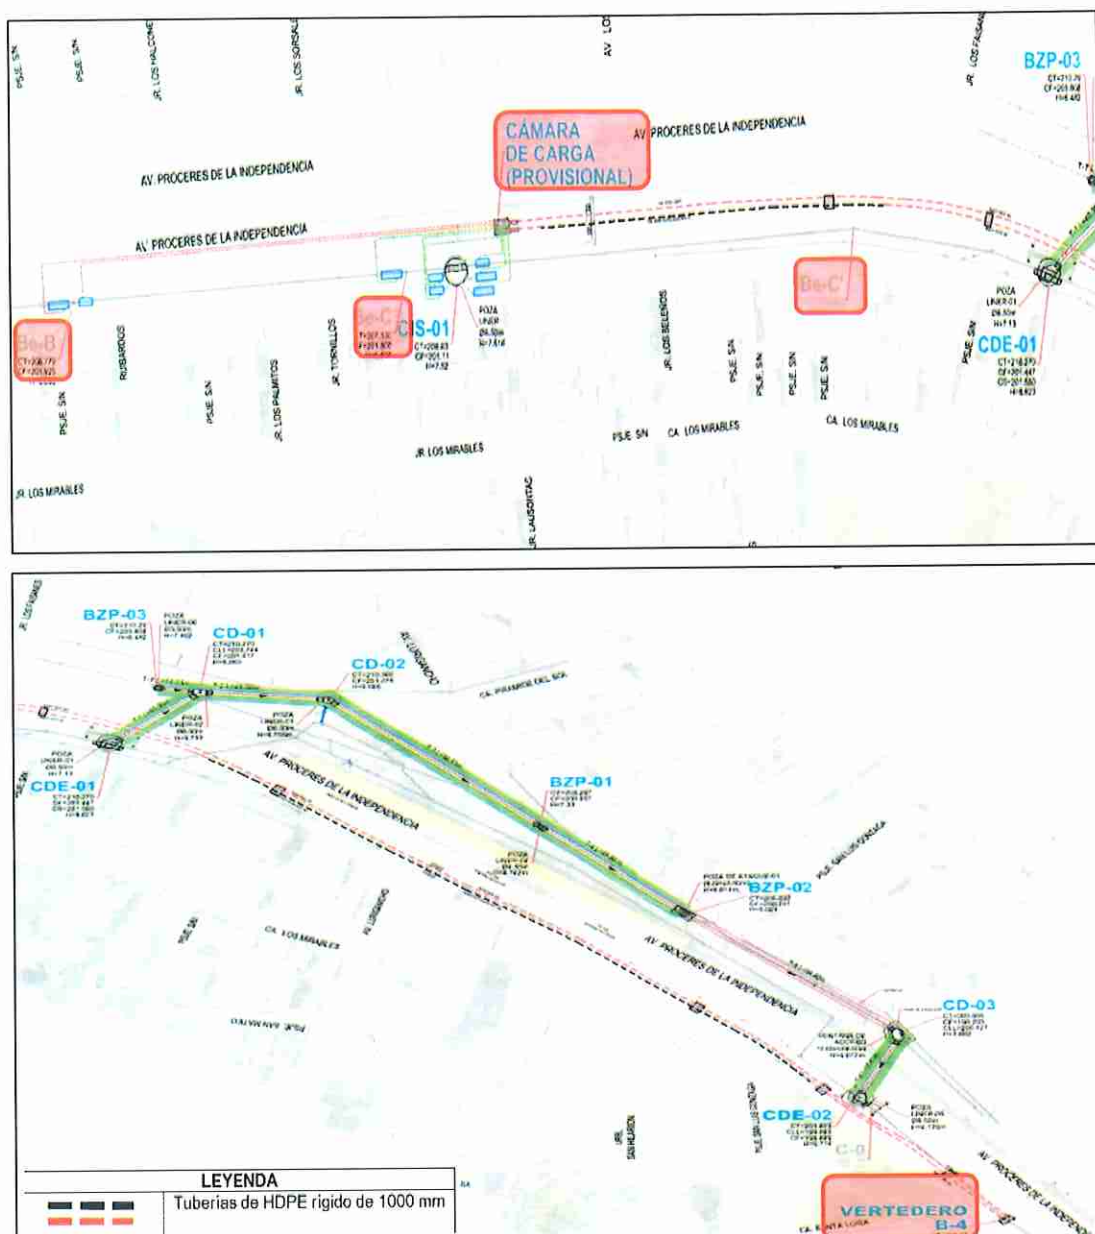
Imagen n.º 3  
Esquema de la ubicación de las estaciones de bombeo de aguas residuales en el marco del sistema de contingencia de Sedapal y vertedero B-4

En base a los hechos expuestos, se da cuenta que el Plan de Contingencia de Sedapal, el cual incluye un sistema de emergencia de bombeo de aguas residuales conformado por seis (06) bombas, tienen en conjunto una capacidad instalada de 2580 lps, teniendo en cuenta que el caudal que trasladaba el colector era aproximadamente 2500 lps (año 2019). Considerando el escenario actual, según reportes plasmados en los registros de caudales máximos que sustentan la memoria descriptiva de la prestación adicional de obra n.º 05, presenta valores mayores a 2580 lps e inclusive picos de hasta 3190 lps. De esta manera, ante un aumento intempestivo del nivel de aguas residuales, el sistema de bombeo existente presentaría limitaciones, debido a que no tiene la capacidad para evacuar el total de aguas residuales que se presente en dicho contexto, con lo

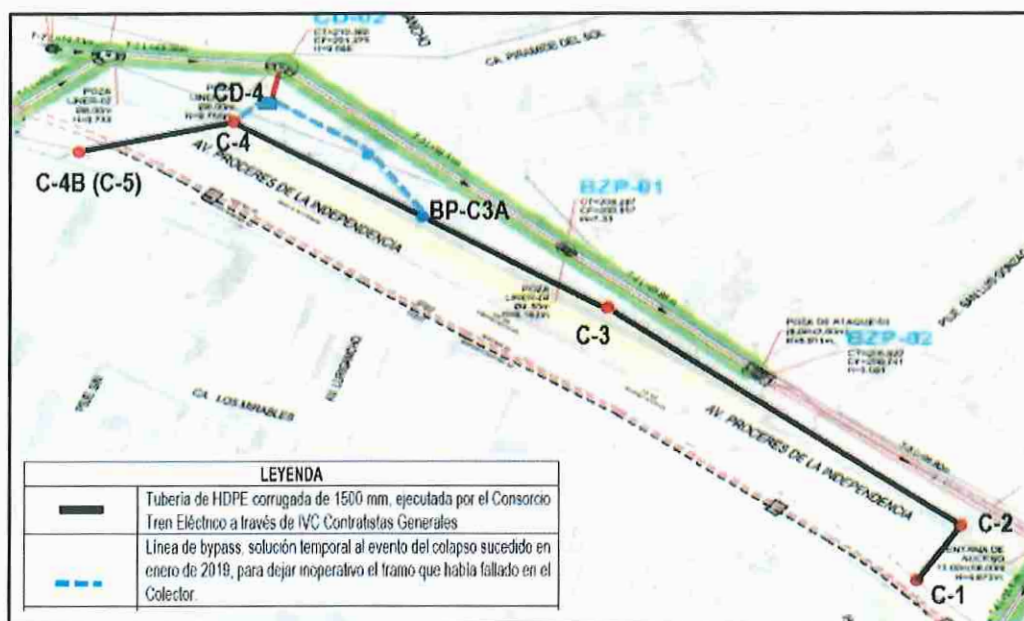
Imagen n.º 4  
Reubicación Colector Primario Canto Grande – Estación Pirámide del Sol del Metro Lima

El colector primario Canto Grande, específicamente en los tramos ubicados en las inmediaciones de la Estación Pirámide del Sol del Tren Eléctrico (ver imagen n.º 4), corresponden a la reubicación de tuberías para superar las interferencias sanitarias con la Obra: "Elaboración del Expediente Técnico y Ejecución de las Obras Civiles y Electromecánicas del Sistema Eléctrico de Transporte Masivo de Lima y Callao, Línea 1 Tramo 2, Av. Grau – San Juan de Lurigancho", que estuvieron a cargo del Consorcio Tren Eléctrico<sup>13</sup>.

Cabe indicar que, en el tramo C4-C3, en enero del 2019, ocurrió una falla en el colector generando un aniego de aguas residuales de grandes proporciones afectando a los pobladores de la Av. Los Tusílagos cruce con la Av. Próceres de la Independencia, Urb. Las Violetas, distrito San Juan de Lurigancho, además del corte del agua potable en gran parte del citado distrito.

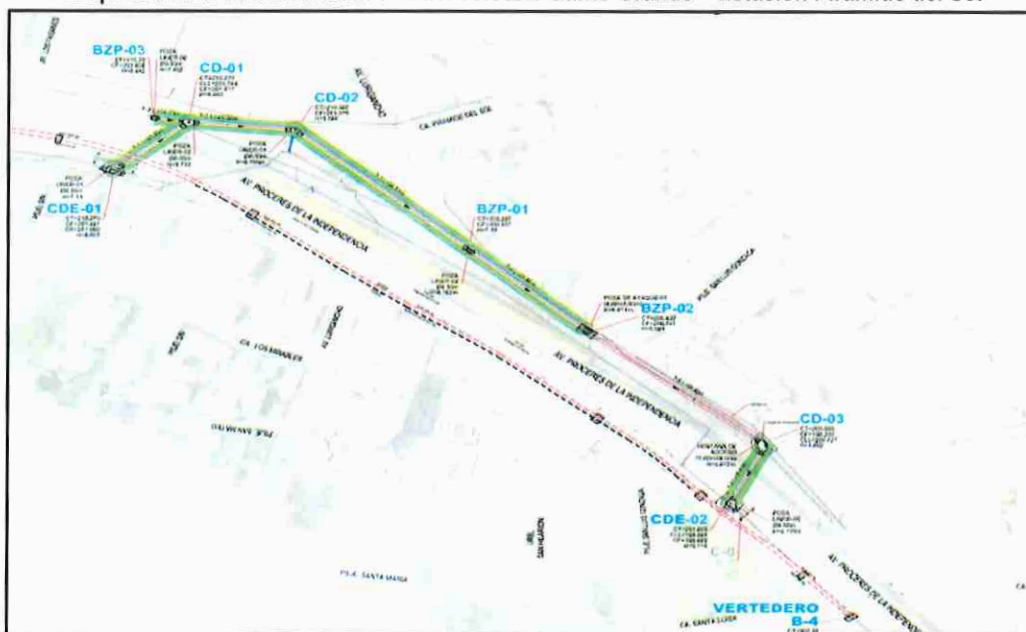
**Imagen n.º 5**  
**Esquema de la solución definitiva del colector Canto Grande – Estación Pirámide del Sol**

En cuanto a la Fase II, la construcción del bypass tuvo por finalidad dejar sin operación la parte colapsada (tramo C-4 - C-3), manteniendo en funcionamiento los demás tramos de tubería del colector primario (ver imagen n.º 4). Para la Fase IV, se consideró la reposición definitiva del colector, a la altura de la estación Pirámide del Sol del Metro de Lima, mediante la ejecución de la Obra: "Construcción de la Solución definitiva del colector Canto Grande en la Estación Pirámide del Sol", actualmente en ejecución por la empresa Cosapi (ver imagen n.º 5), y que luego de las ampliaciones de plazo aprobadas, se debería culminar el 16 de enero de 2022.

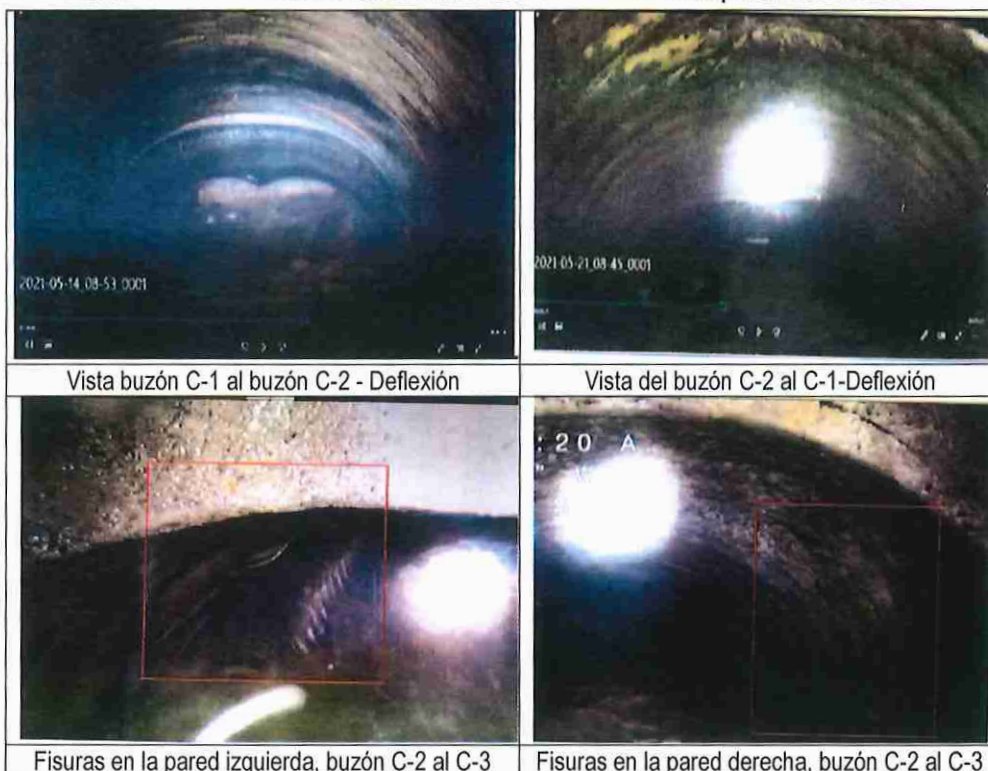
**Imagen n.º 6**

**Estado de los tramos del colector Canto Grande a través de inspecciones televisivas**

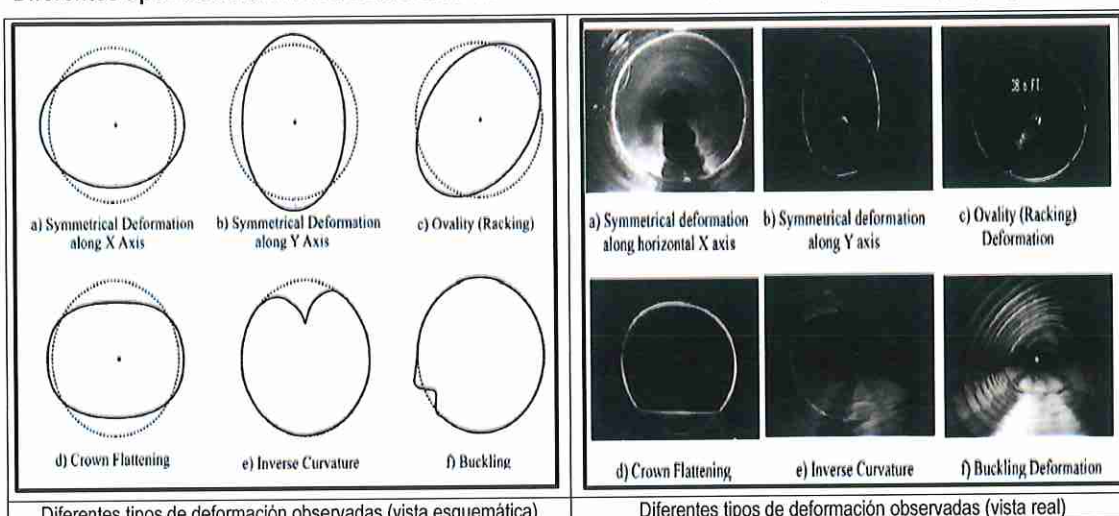
**Imagen n.º 7**

**Diferentes tipos de deformación sobre tuberías instaladas de HDPE, vistas esquemáticas y ejemplos reales**

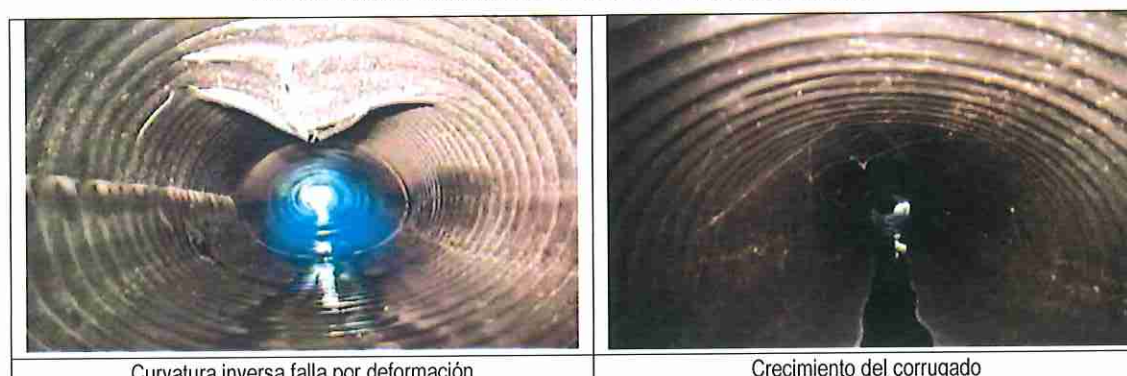
**Imagen n.º 8**

**Vistas reales de tuberías HDPE con deformación estructural**

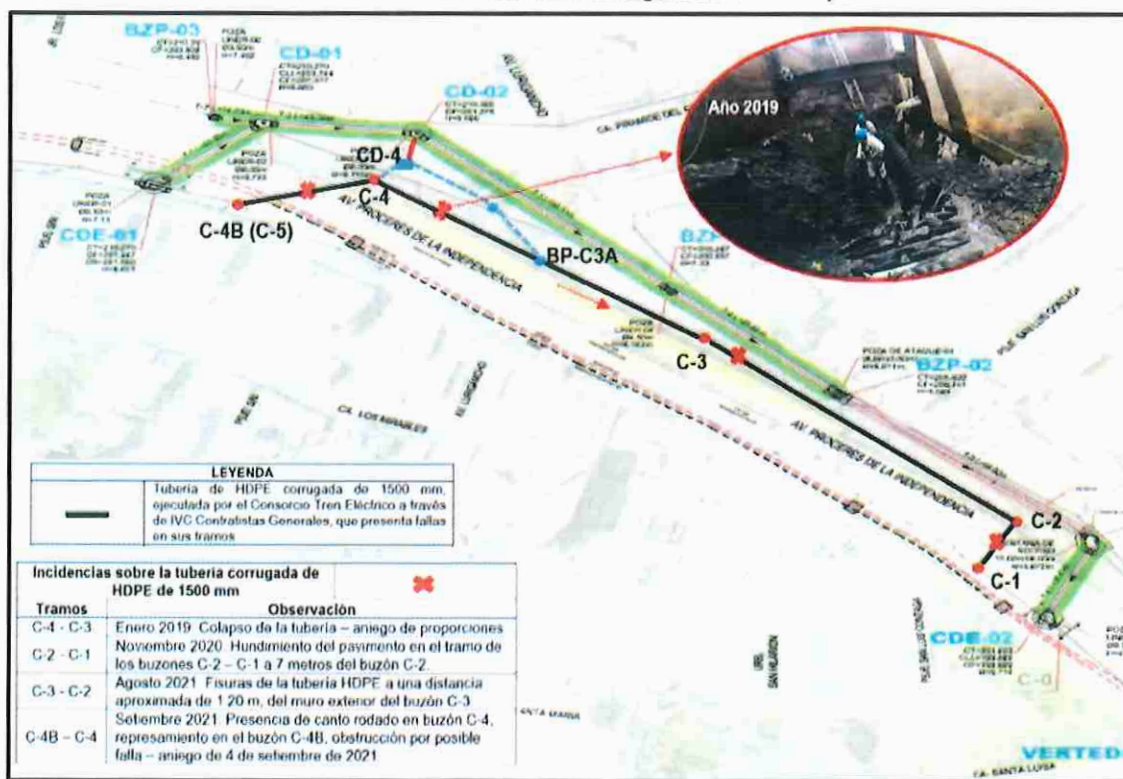
Imagen n.º 9  
Incidencias sobre la tubería HDPE de 1500 mm corrugada del colector primario Canto Grande

En la imagen n.º 9 se identifica el tramo reubicado del colector primario Canto Grande en la Estación Pirámide del Sol, que ha presentado fallas en diversos tramos a partir del 2019.

Las evidencias mostradas dan cuenta que la tubería del colector primario Canto Grande, en los tramos que está operando actualmente (tramos C-3 – C-2 – C-1) muestra diversos tipos de deformación y fisuras, advertidas con las inspecciones televisivas y que están conceptualizadas en la bibliografía especializada, siendo que las diferentes condiciones de carga, así como las condiciones de relleno y compactación, entre otros aspectos, permite visualizar distintos tipos de comportamiento de deformación en las tuberías, que podrían conllevar a una deformación excesiva y aparición de grietas en la tubería<sup>17</sup>.

Este contexto, sumado a las experiencias suscitadas por los eventos del 13 de enero 2019 (aniego de grandes proporciones) y el 4 de setiembre de 2021 (aniego de aguas residuales que afectó algunos predios), que muestran colapsos, fisuras, deformaciones en distintos tramos de la tubería HDPE corrugada 1500 mm, no hacen más que alertar sobre el riesgo que suceda un nuevo colapso en el colector Canto Grande por falla de la tubería, el cual es reconocido por Sedapal y que según dicha entidad, solo con la solución definitiva se eliminaría dicho riesgo.

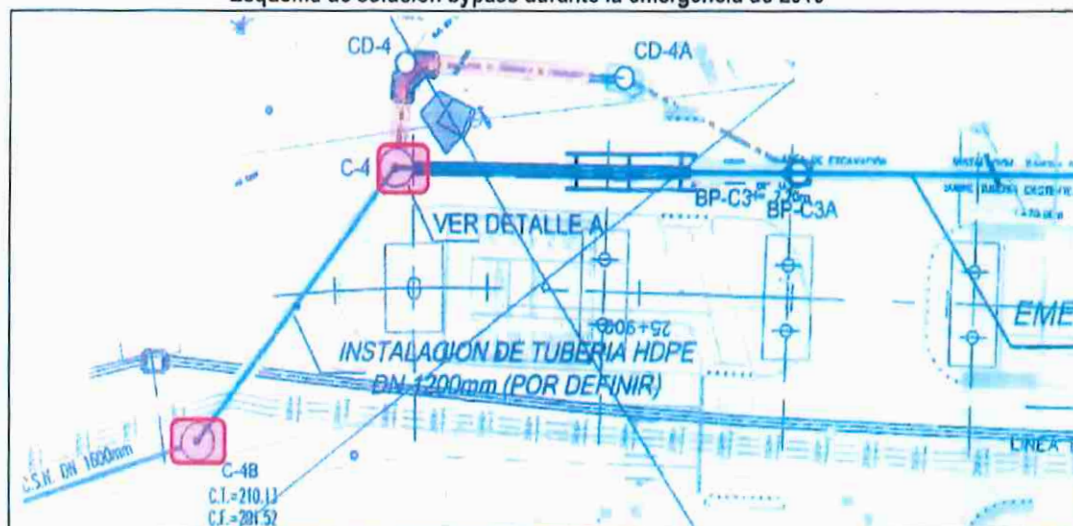
Figura 3:  
Esquema de solución bypass durante la emergencia de 2019

— : Línea de bypass, solución temporal al evento del colapso sucedido en enero de 2019

<sup>4</sup> El aniego suscitado en enero 2019, se debió al represamiento de la tubería HDPE, en su momento la solución de emergencia consistió en realizar un Bypass, para dejar inoperativo el tramo de la tubería colapsado, quedando en uso otros tramos de la tubería que presentaban deflexiones con riesgo de posible falla, hasta la implementación de la solución definitiva que dejaría inoperativa toda la tubería instalada por Consorcio Tren Eléctrico.

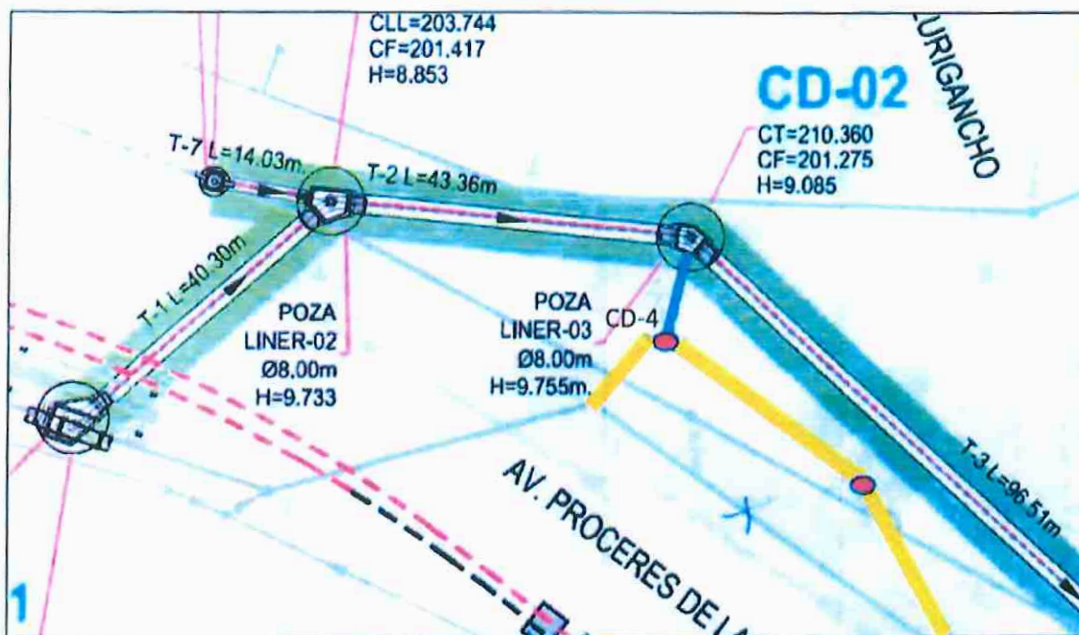
Figura 4:

Posible solución considerada por Sedapal para restablecimiento el funcionamiento del colector Canto Grande ante los eventos sucedidos el 4 de setiembre de 2021

| | Línea de bypass, solución temporal al evento del colapso sucedido en enero de 2019 |

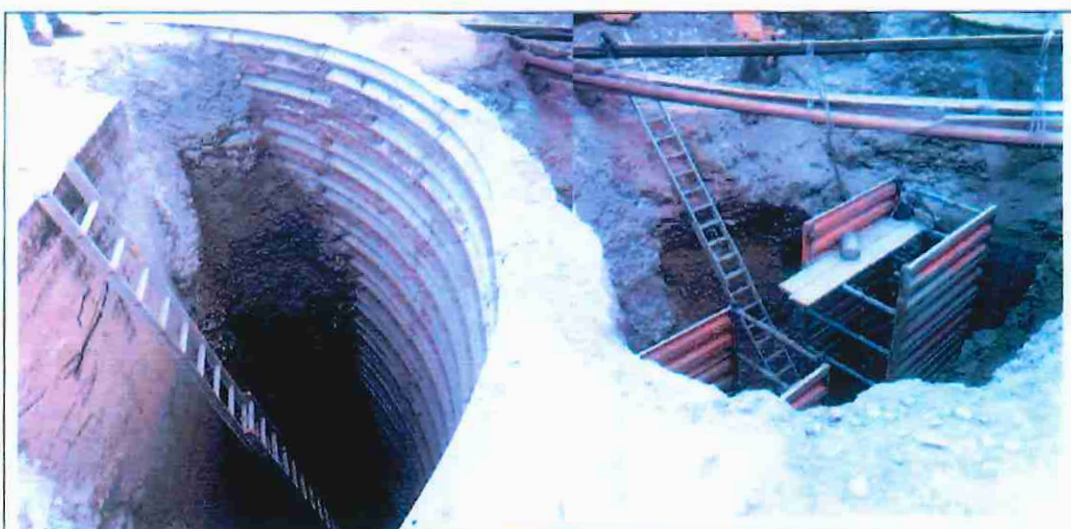
Vista de izquierda a derecha entre CD-02 al CD-4 (Solución considerada por Sedapal – Tramo de tubería de 1200 mm en una longitud de 15 m)

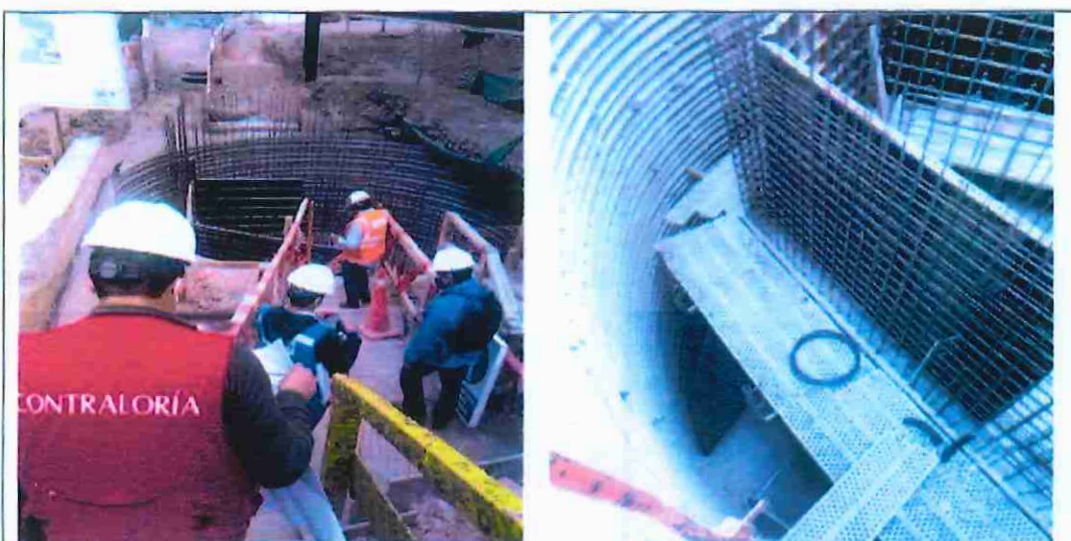
Vista Cámara CDE-01 – Encofrado de muros laterales de la cámara

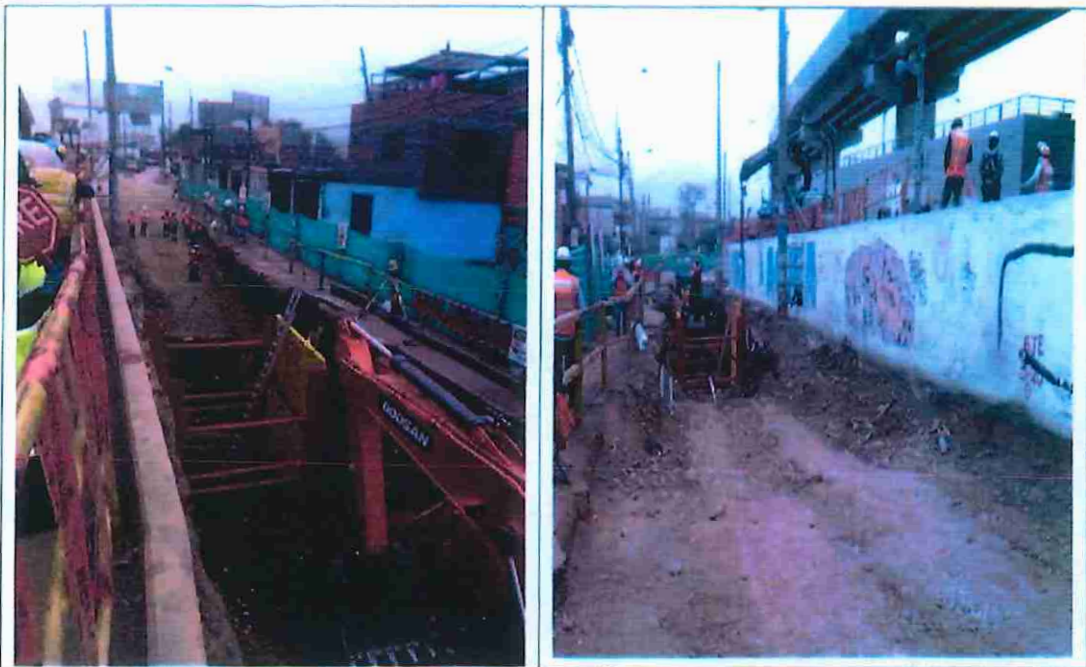
Trabajos de excavación entre los buzones BZP-02 al CD-03

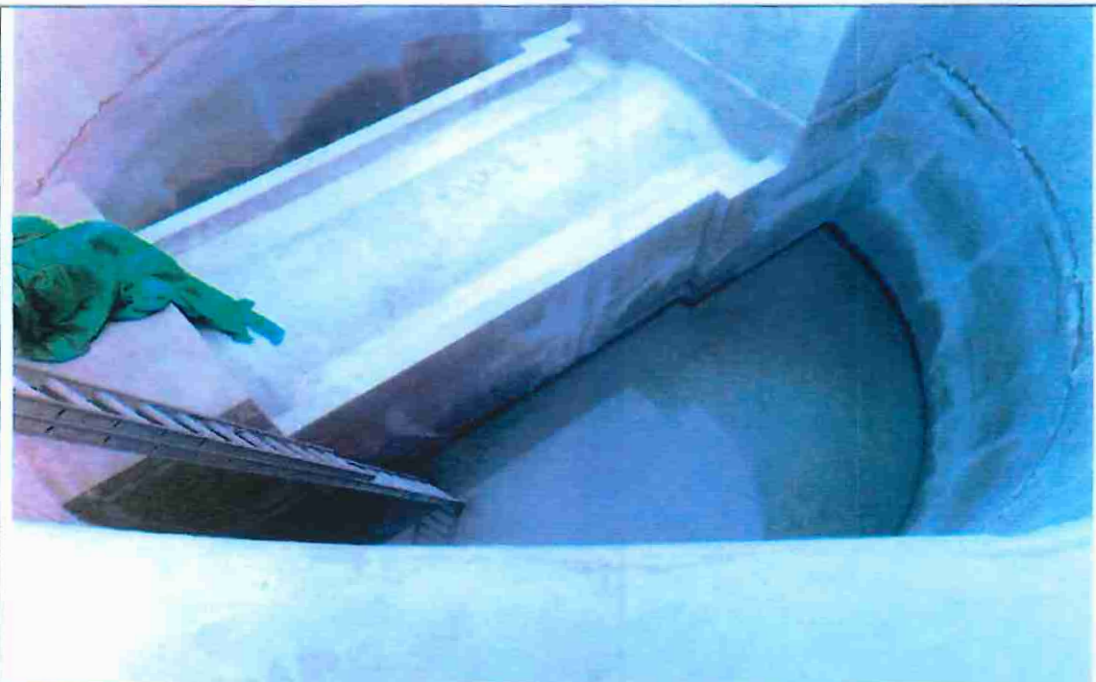
Vista de la cámara CIS-01, donde se impulsará las aguas residuales, para que los trabajos de empalmes finales al colector Canto Grande se realicen en condición seca.

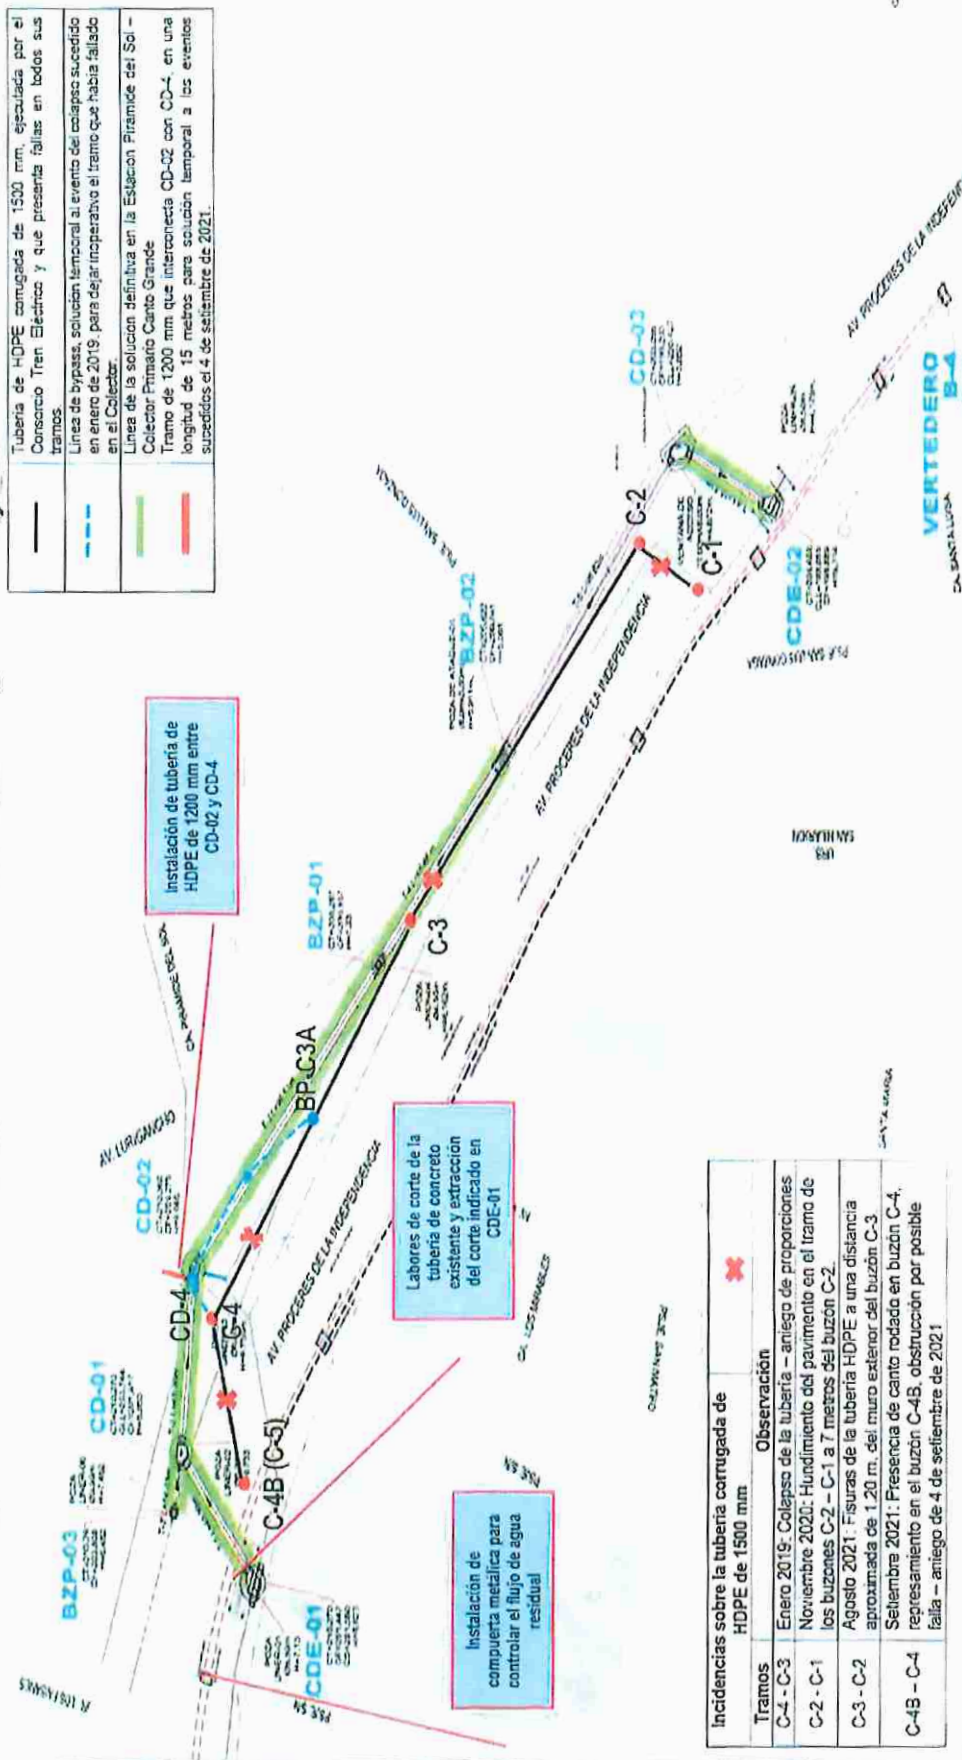
| — | Tubería de HDPE corrugada de 1500 mm, ejecutada por el Consorcio Tren Eléctrico y que presenta fallas en todos sus tramos |
| --- | Línea de bypass, solución temporal al evento de colapso sucedido en enero de 2019, para dejar inoperativo el tramo que había fallado en el Colector. |
| — | Línea de la solución definitiva en la Estación Pirámide del Sol - Colector Primario Canto Grande |
| — | Tramo de 1200 mm que interconecta CD-02 con CD-4, en una longitud de 15 metros para solución temporal a los eventos sucedidos el 4 de septiembre de 2021. |

| Tramos | Observación |
|---|---|
| C-4 - C-3 | Enero 2019: Colapso de la tubería - aniego de proporciones |
| C-4B - C-4 | Septiembre 2021: Presencia de canto rodado en buzón C-4, represamiento en el buzón C-4B, obstrucción por posible falla - aniego de 4 de septiembre de 2021 |

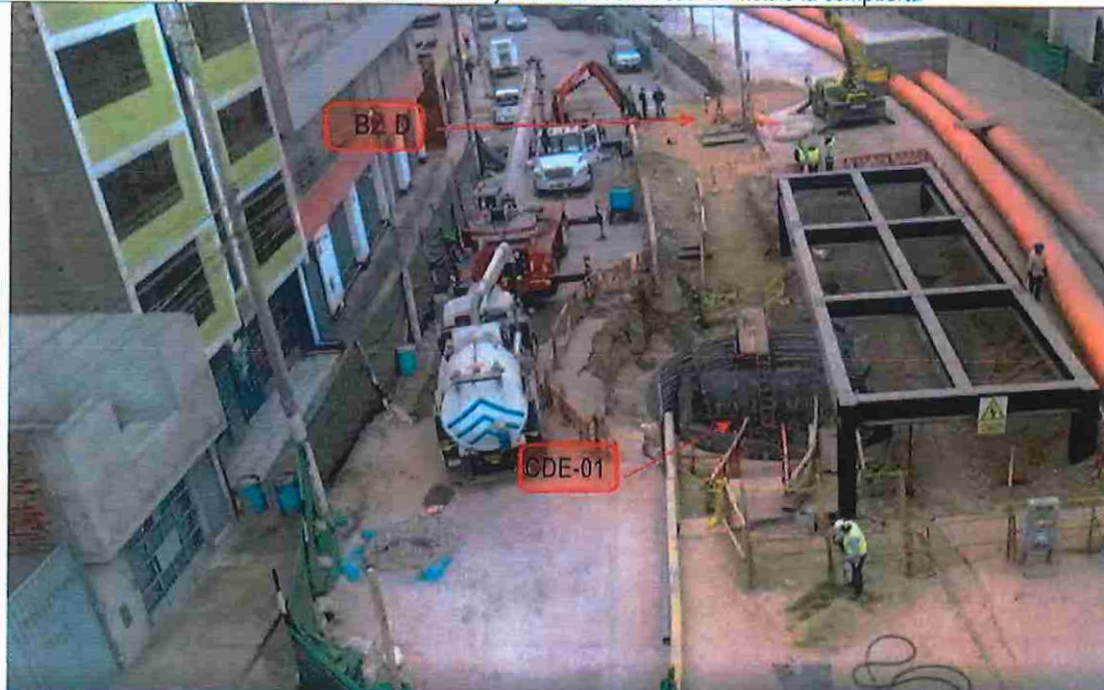
Foto n.º 1: Vista panorámica de la cámara CDE-01 y el buzón D en el cual se instaló la compuerta

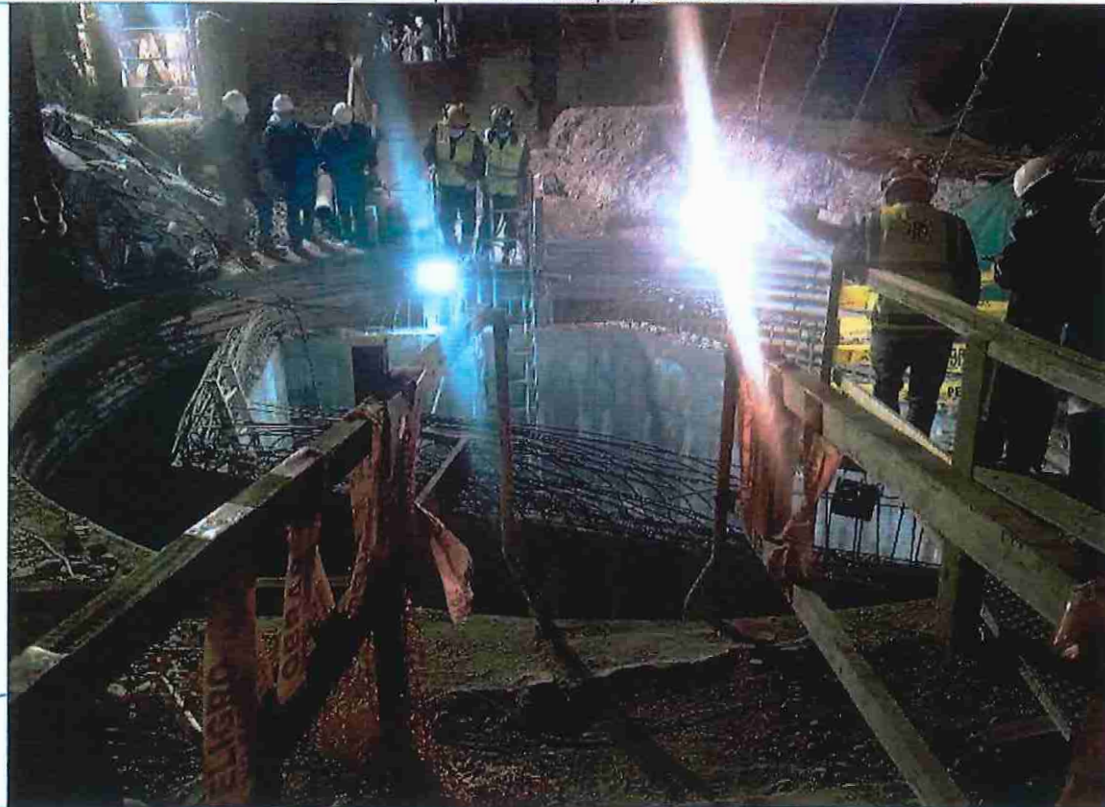
Foto n.º 2: Vista de labores del personal de Sedapal y contratista sobre la cámara CDE-01

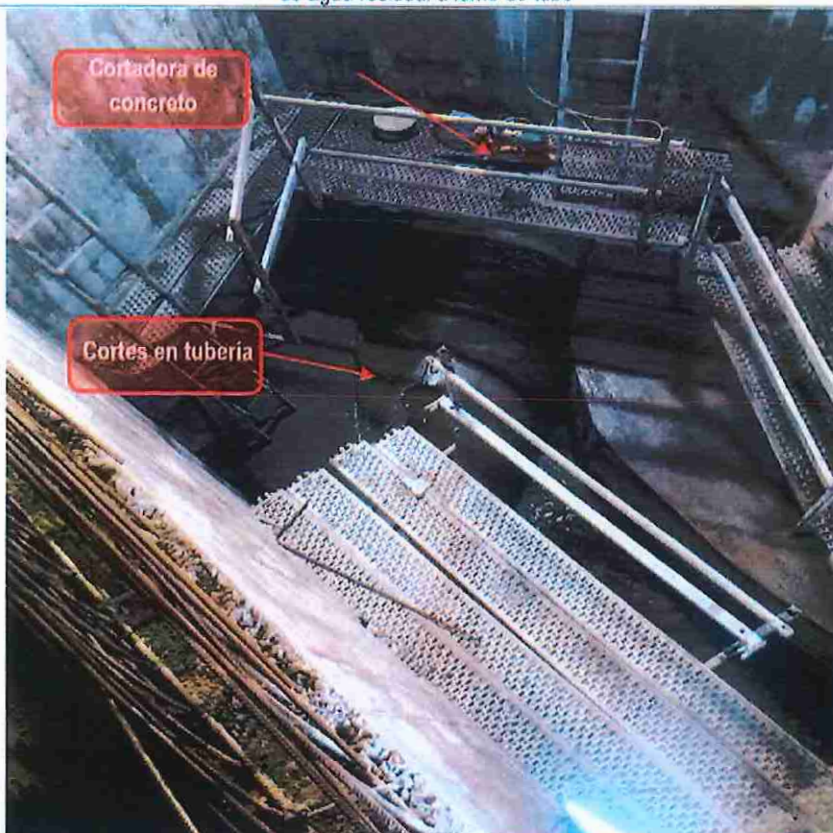
Foto n.º 3: Vista de los cortes iniciales sobre la tubería de concreto del colector existente en la cámara CDE-01, nivel de agua residual a lomo de tubo

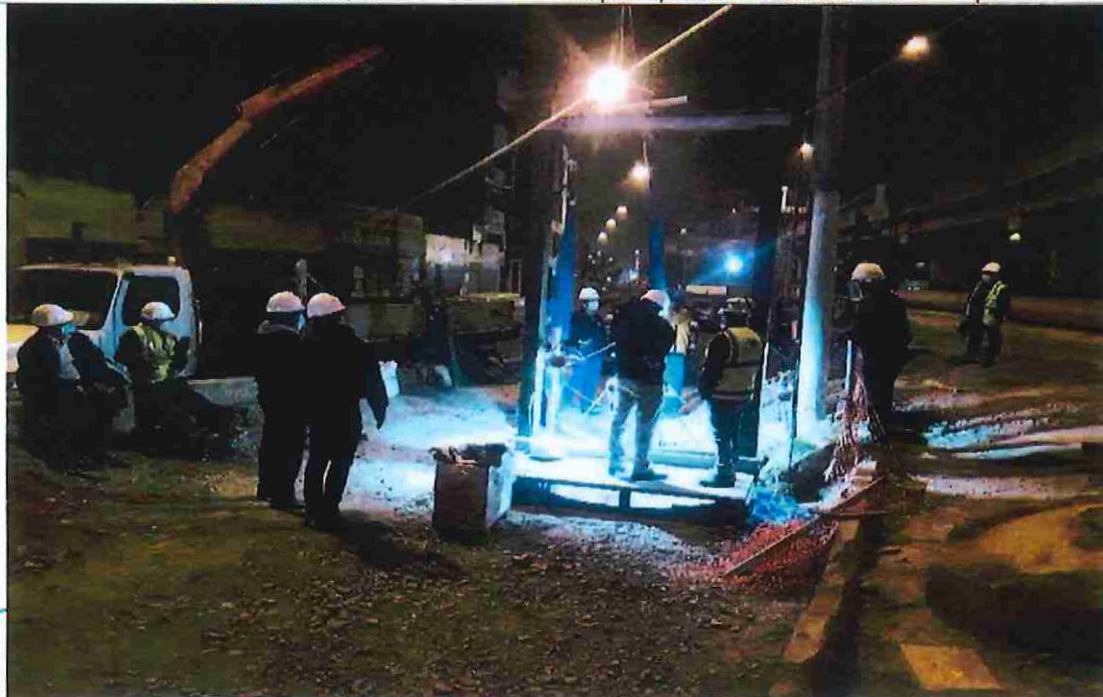
Foto n.º 4: Vista del buzón D, donde se realizan labores para optimizar la hermeticidad de la compuerta

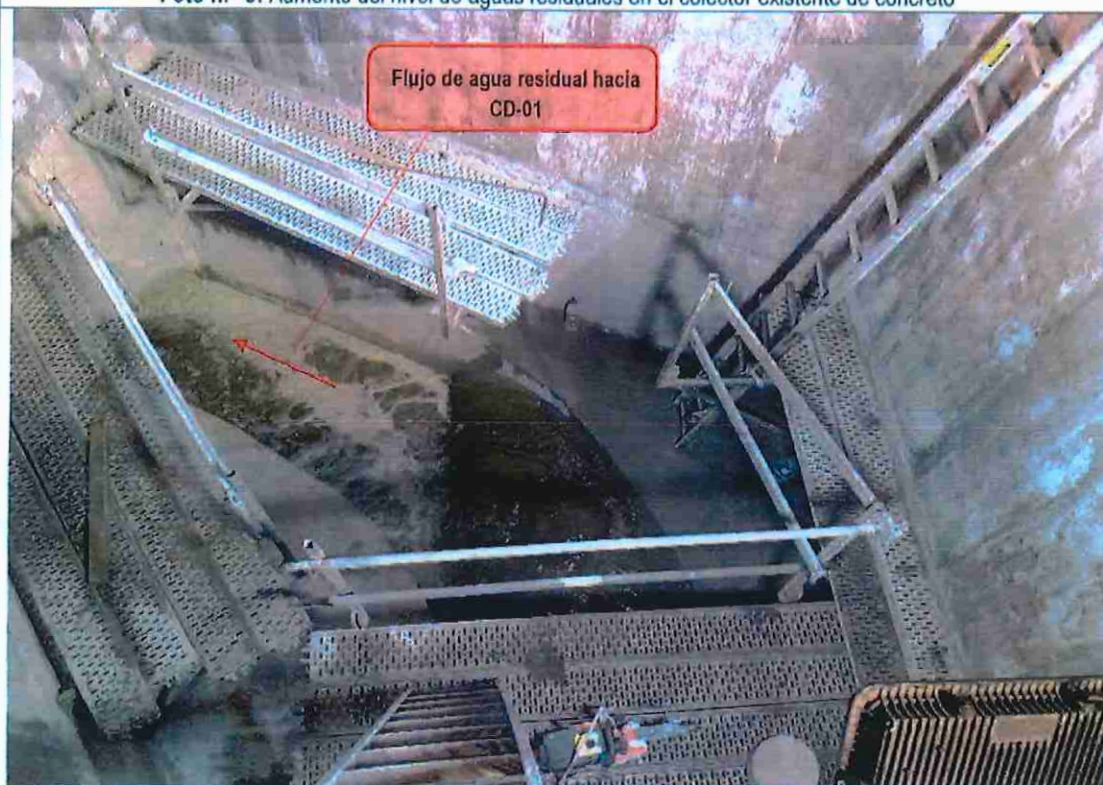
Foto n.º 5: Aumento del nivel de aguas residuales en el colector existente de concreto

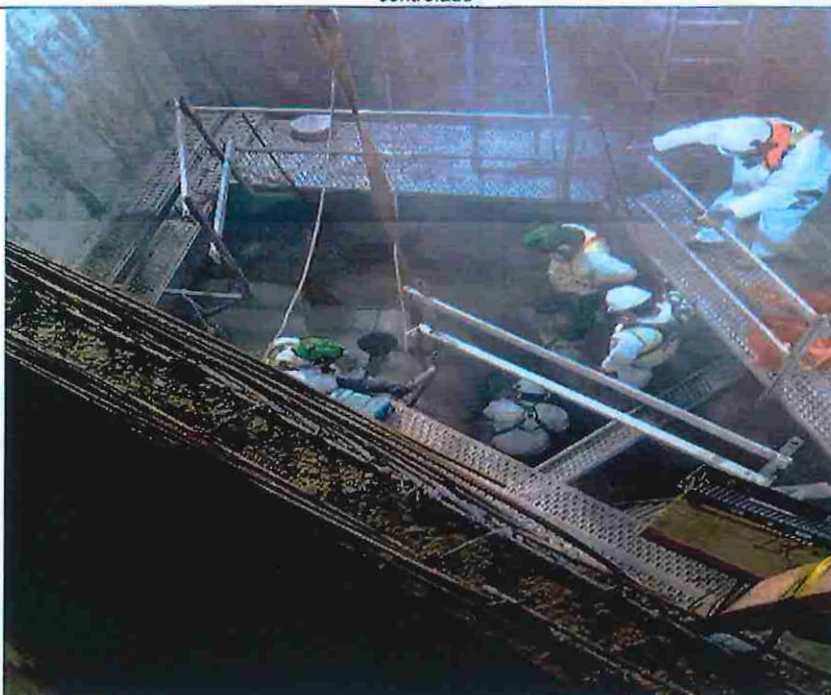
Foto n.º 6: Reinicio de las labores de corte sobre la tubería de concreto, nivel de agua residual nuevamente controlado

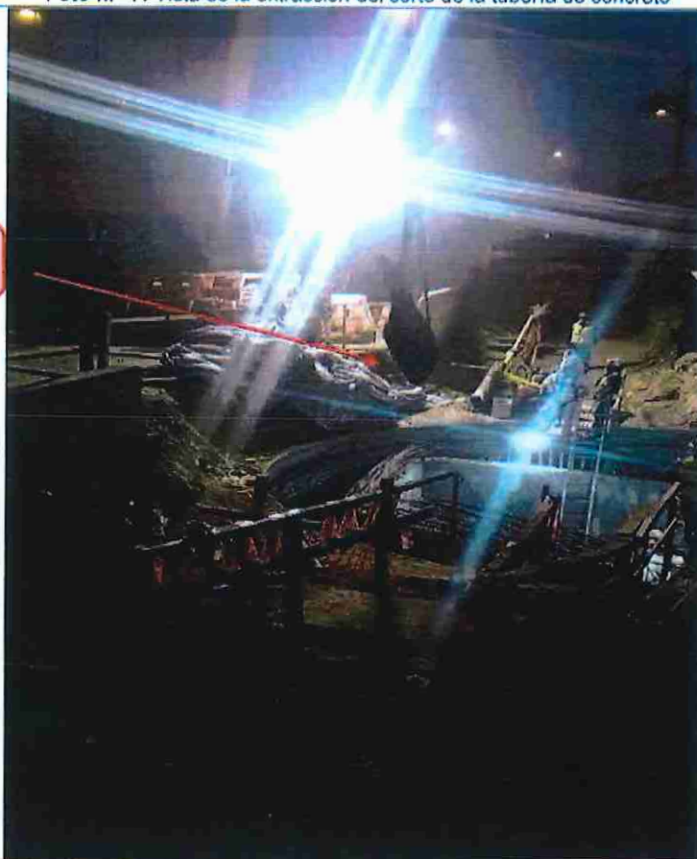
Corte extraído

Foto n.º 7: Vista de la extracción del corte de la tubería de concreto

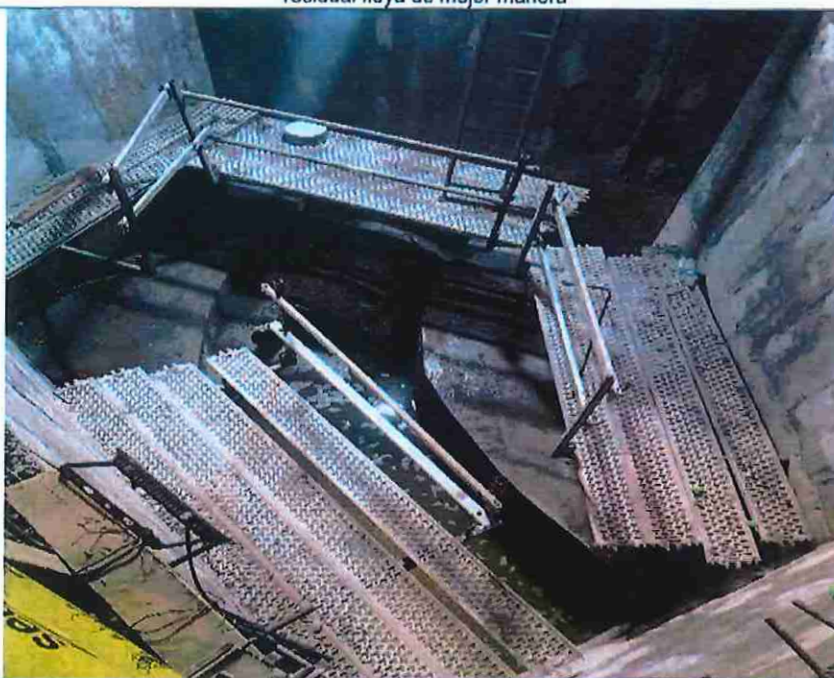
Foto n.º 8: Vista de la tubería de concreto realizado el corte con el cual se tiene una ventana que permite que el agua residual fluya de mejor manera
