INFORME DE HITO DE CONTROL
N° 003-2021-OCI/0335-SCC

CONTROL CONCURRENTE A LA OBRA:
“MEJORAMIENTO Y AMPLIACIÓN DEL SERVICIO DE
EDUCACIÓN PRIMARIA DE LA I.E. N° 88119 DEL CC.PP
CARRIZAL, DISTRITO DE CASMA, PROVINCIA DE
CASMA, DEPARTAMENTO DE ÁNCASH”

HITO DE CONTROL N° 2: EJECUCIÓN DE OBRA

CASMA, 10 DE MARZO DE 2021

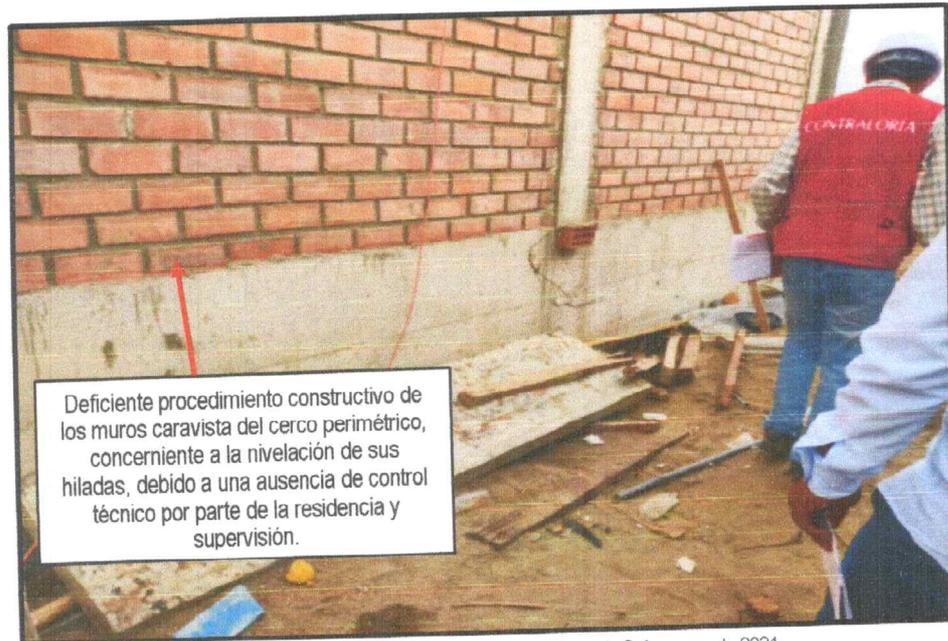
IMAGEN N° 1

- **DEFICIENTE PROCEDIMIENTO CONSTRUCTIVO DE LAS PARTIDAS "03.01.02 MURO DE LADRILLO KK TIPO IV SOGA M: 1:1:4 E=1.5cm" Y "03.04.10 ENCOFRADO DE SARDINEL".**

De la visita de campo se pudo apreciar que los muros caravista de ladrillo del cerco perimétrico, presentan deficiencias en cuanto a la nivelación de sus hiladas, ya que el alineamiento de las juntas verticales y horizontales no es uniforme ni continua, sobrepasando espesores de 2 cm en algunas zonas, tal como lo demuestran las siguientes imágenes:

La ejecución de la albañilería será prolija. Los muros quedarán perfectamente aplomados y las hiladas bien niveladas, guardando uniformidad en toda la edificación. Se verterá agua a los ladrillos en forma tal que quede bien humedecido y no absorban el agua del mortero. No se permitirá agua vertida sobre el ladrillo puesto en la hilada anterior en el momento de la colocación del nuevo ladrillo. Si el muro se va a levantar sobre los sobrecimientos se mojará la cara superior de estos. El procedimiento será levantar simultáneamente todos los muros de una sección, colocándose los ladrillos sobre una capa completa de mortero extendida íntegramente sobre la anterior hilada, rellenando luego las juntas verticales con la cantidad suficiente de mortero.

El espesor de las juntas será 1.5 cm. en promedio con un mínimo de 1.2 cm, y máximo de 2 cm. Se dejarán tacos de madera en los vanos que se necesiten para el soporte de los marcos de las puertas y ventanas".(...)

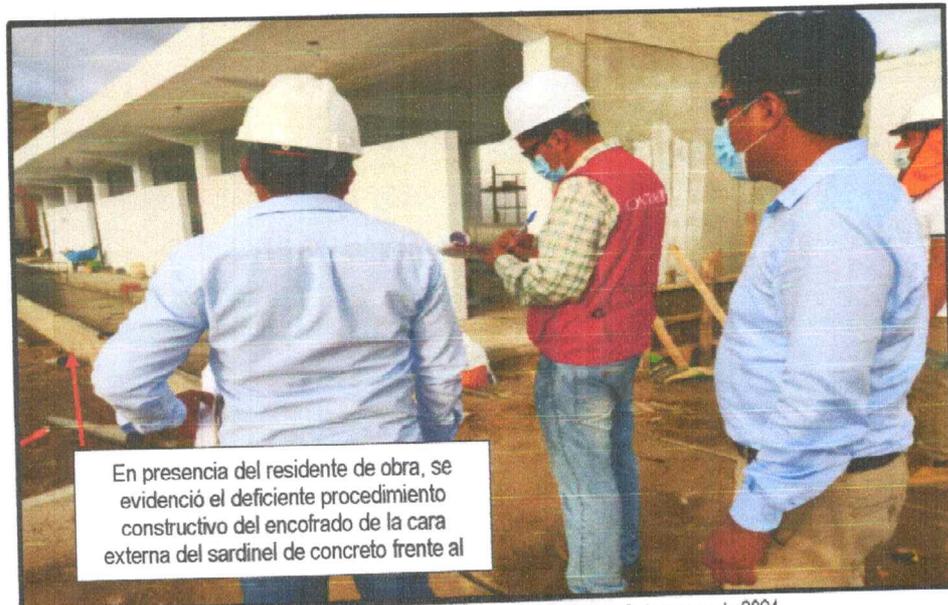
IMAGEN N° 3

Asimismo, de la visita de campo se pudo apreciar que los sardineles de concreto ubicados frente al pabellón "D", presentan deficiencias en cuanto a su alineamiento producto de un deficiente encofrado, tal como lo evidencia la siguiente imagen:

"Las formas deberán ser herméticas para prevenir la filtración del concreto y serán debidamente arriostradas entre sí de manera que se mantengan en la posición deseada con la debida seguridad. Donde sea necesario mantener las tolerancias especificadas, el encofrado debe ser bombeado para compensar las deformaciones previamente al endurecimiento del concreto".

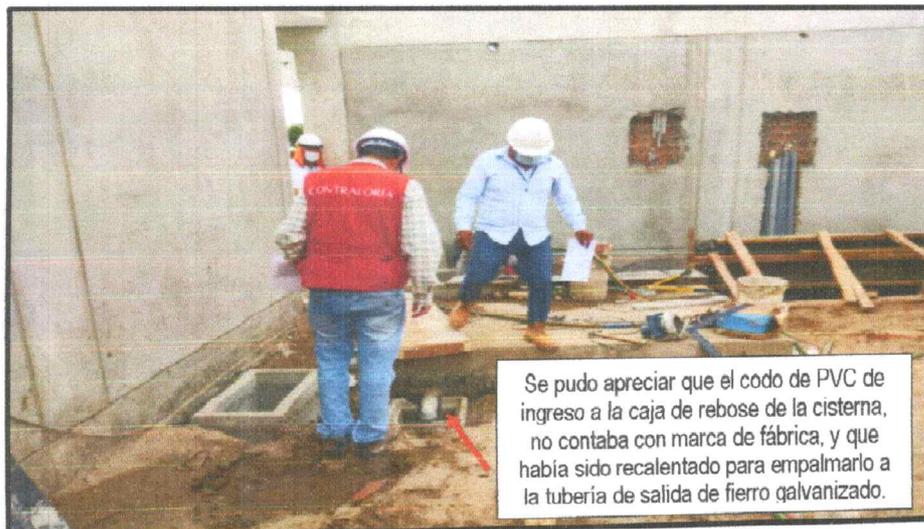
IMAGEN N° 4

- DEFICIENTE CONTROL DE CALIDAD DE LOS MATERIALES DE INSTALACIONES SANITARIAS.

Además, en la visita de campo se pudo apreciar que, en la caja de rebose de la cisterna, se empalmó un codo PVC a la tubería de salida de fierro galvanizado, sin considerar un accesorio que sirviese para empalmar diferentes tipos de material, de acuerdo a lo contemplado en las especificaciones técnicas sanitarias del proyecto.

“Los materiales y equipos deberán ser nuevos, de primera calidad, según lo especificado y previamente a su adquisición se consultará con la Entidad y Supervisor para su aprobación, en caso de no ser aprobados, estos deberán ser retirados y reemplazados por los especificados, sin costo alguno para el Propietario”.

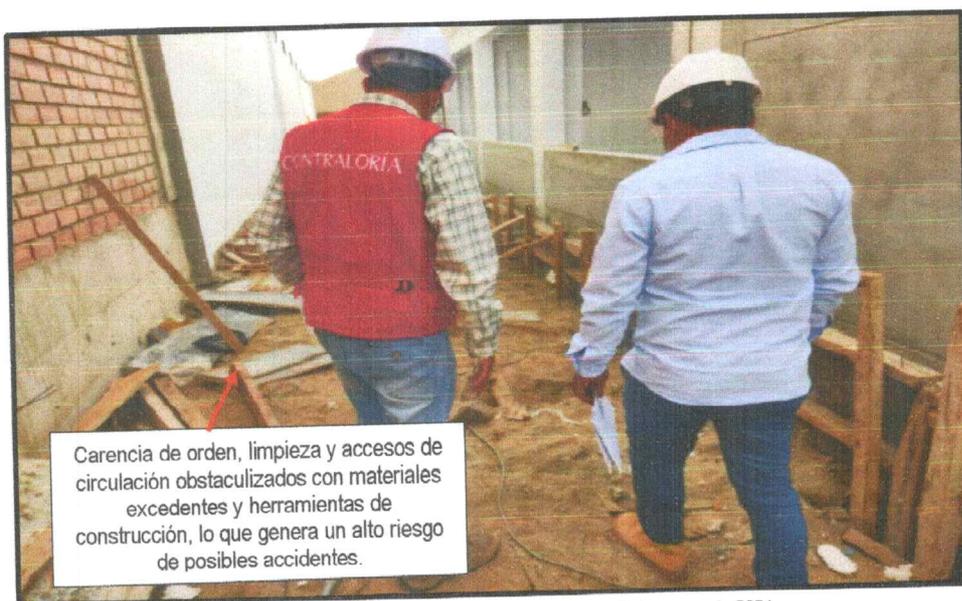
IMAGEN N° 5

De la verificación física realizada el 3 de marzo de 2021, por la comisión de control concurrente, según quedo registrada en acta n.° 001-2021-OCI/0335/SCC/RCCEPC, suscrita por la comisión de control concurrente del órgano de Control Institucional de la Municipalidad Provincial de Casma y por el ingeniero Edwar Ivan Bardales Loyaga, residente de obra, Ingeniero Juan Dueñas Vargas, asistente de supervisor por parte de la empresa contratista, se advirtió la carencia de orden y limpieza, accesos circulación y señalización dentro de la obra, evidenciándose la presencia de material excedente de la obra en el perímetro que se viene construyendo, tales como clavos, alambres, desmonte y otros, infringiendo lo establecido en la norma de seguridad durante la construcción del Reglamento Nacional de Edificaciones.

11.1. El área de trabajo estará libre de todo elemento punzante (clavos, alambres, fierros, etc.) y de sustancias tales como grasas, aceites u otros, que puedan causar accidentes por deslizamiento. Asimismo, se deberá eliminar los conductores con tensión, proteger las instalaciones públicas existentes: agua, desagüe, etc.

La situación antes descrita podría originar riesgo potencial de accidentes de trabajo, ampliaciones del plazo.
