**INFORME DE HITO DE CONTROL
N° 009-2021-OCI/0341-SCC**

**“RENOVACION DE SISTEMA DE ABASTECIMIENTO DE
AGUA POTABLE Y PTAP, EN EL (LA) SERVICIO DE AGUA
POTABLE Y PTAP DE LA CIUDAD DE CABANA, EN LA
LOCALIDAD DE CABANA, PROVINCIA DE PALLASCA-
DEPARTAMENTO DE ANCASH”**

**HITO DE CONTROL N° 2: PRIMER AVANCE FISICO Y
FINANCIERO**

**PERÍODO DE EVALUACIÓN DEL HITO DE CONTROL:
DEL 1 AL 7 DE OCTUBRE DE 2021**

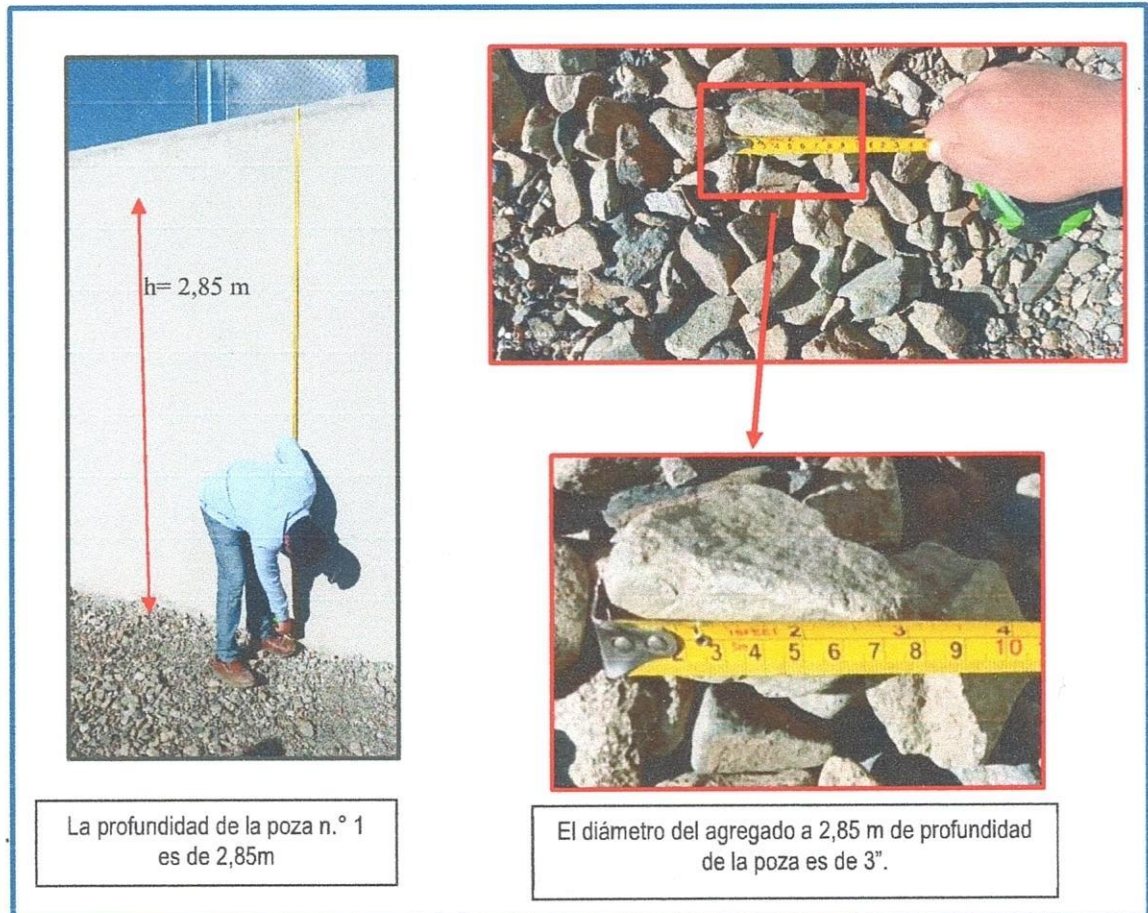
IMAGEN N° 1
DIMENSIÓN Y PROFUNDIDAD DE AGREGADO EN POZA DE
SEDIMENTOS N° 1

no obstante de la verificación física realizada el 01 de octubre de 2021 se advirtió que se ha colocado material granular con dimensión superior a 2", además se comprobó que esta capa de agregado se encuentra a una profundidad de 2,85m, pese a que en el referido plano, esta capa de material granular se encuentra a 2,28m (resultado de la sustracción 2,60 – 0,32), lo que denota el incumplimiento del expediente técnico del proyecto.

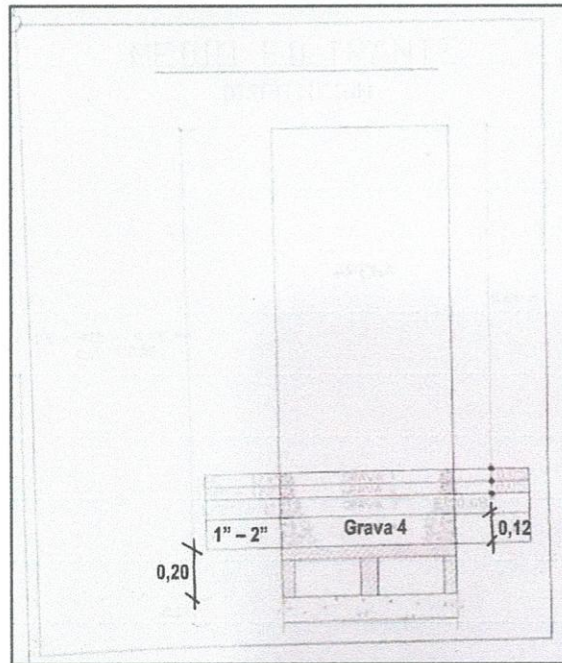
IMAGEN N° 2
MATERIAL GRANULAR DE 1" A 2" DE DIÁMETRO QUE CONFORMA EL MEDIO FILTRANTE
SEGÚN PLANO
FL-01 "FILTRO LENTO"

Como se puede advertir en las imágenes precedentes, según el plano FL-01 "Filtro Lento" el medio filtrante de la poza de sedimentos, está compuesto por arena y grava, encontrándose en esta última una capa de agregado con dimensiones comprendidas entre 1" y 2" de diámetro,

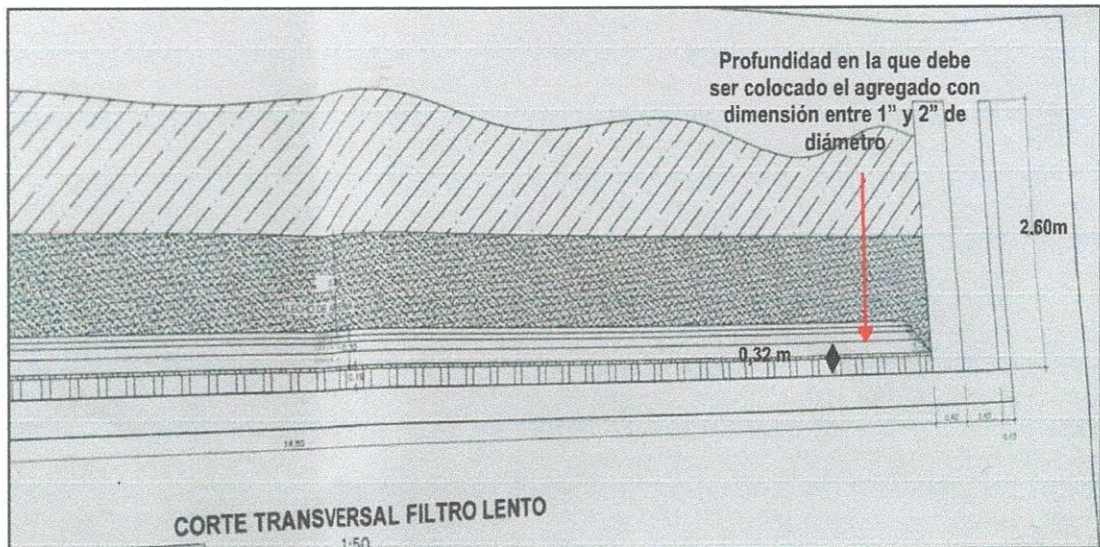
IMAGEN N° 3
PROFUNDIDAD EN LA CUAL DEBE SER COLOCADO EL AGREGADO DE 1" A 2" DE DIÁMETRO
SEGÚN PLANO
FL-01 "FILTRO LENTO"

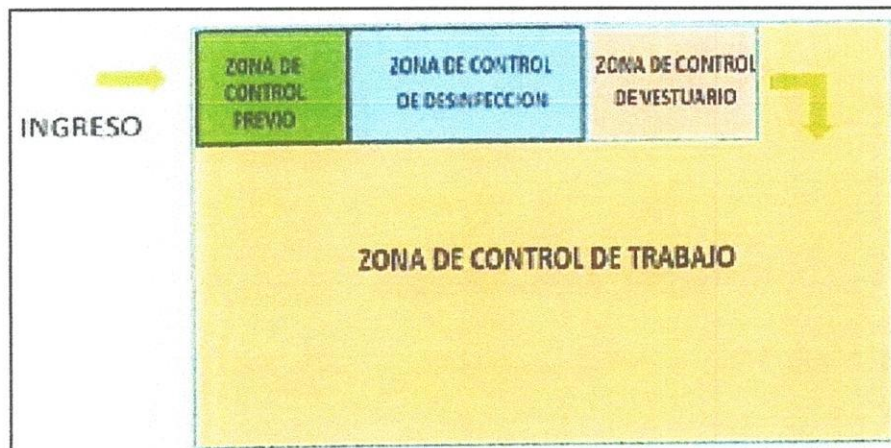
IMAGEN N° 5
ZONA DE CONTROL DE TRABAJO SEGÚN PLAN DE TRABAJO APROBADO

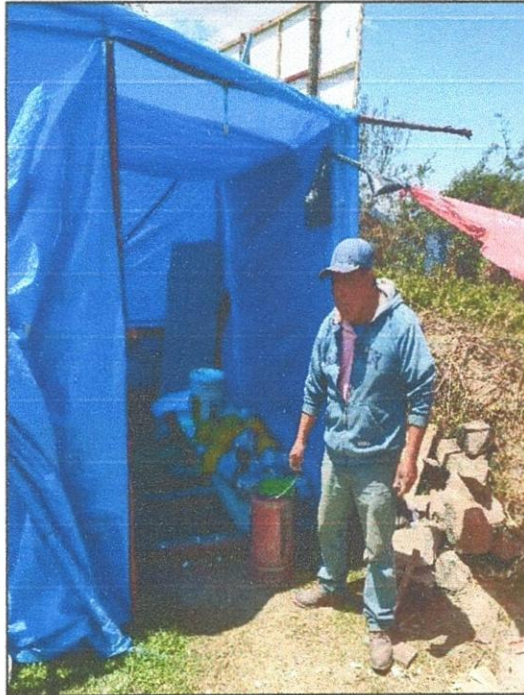
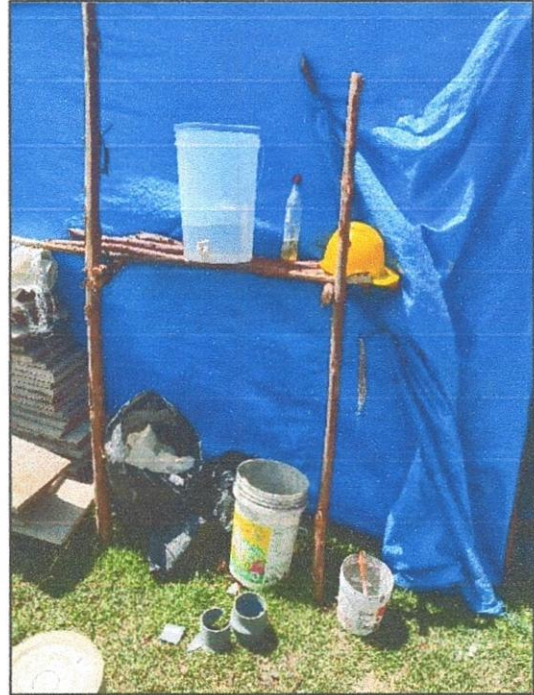
IMÁGENES N° 6 Y 7

De la visita realizada según Acta de Inspección física de 1 de octubre de 2021, por la comisión de control concurrente, se evidenció que la zona de desinfección de COVID-19 solo cuenta con un bidón de agua.

En ese sentido, la zona de desinfección de COVID-19, no se encuentra implementada y señalizada, tal como lo establece el expediente técnico en una de las partida 09.01.05 Sensibilización de la prevención del contagio covid-19 en obra "Instalar paneles informáticos en varios puntos de la obra con las recomendaciones básicas de prevención del contagio frente al COVID-19 e informar a los trabajadores sobre el contenido del plan, debiendo estar anexo al plan de seguridad y salud en el trabajo, entre otros". A continuación, se evidencia la ausencia de la implementación de la zona de desinfección COVID-19 en las siguientes imágenes:

VISTA DEL GUARDIÁN DE OBRA SIN EQUIPOS DE PROTECCIÓN Y ZONA DE DESINFECCIÓN DE COVID-19 NO SE ENCUENTRA IMPLEMENTADA
