**INFORME DEL CONTROL CONCURRENTENTE**  
**N° 013-2021-OCI/0346-SCC**

**“MEJORAMIENTO, REHABILITACIÓN DEL CAMINO  
VECINAL PUNYÁN - MASAC - LOMA - PATAPATA -  
QUILLASH, DISTRITO DE YUNGAY - PROVINCIA DE  
YUNGAY - ANCASH”**

**HITO DE CONTROL N°2:**  
**EJECUCIÓN DE OBRA – CUARTA VALORIZACIÓN**

**PERÍODO DE EVALUACIÓN:**  
**DEL 31 DE AGOSTO AL 6 DE SETIEMBRE DE 2021**

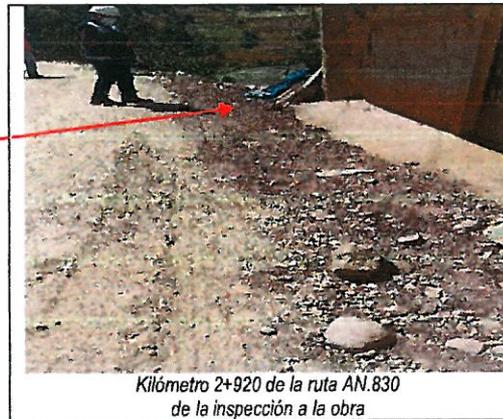
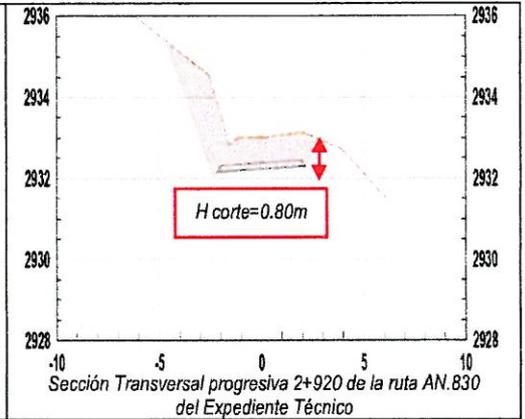
**IMAGEN N° 1**  
**COMPARACIÓN DE LA INSPECCIÓN A LA OBRA Y EL EXPEDIENTE TÉCNICO**

- a) En la progresiva 2+920, en el plano del expediente técnico refieren que el corte de la plataforma tiene una altura de 0,80 m; sin embargo, en campo se observa la existencia de una vivienda con vereda que tiene el mismo nivel de la carretera; por lo tanto, en esta progresiva no existió el corte de la subrasante, debido a que el nivel de la casa se mantiene al mismo nivel de la carretera.

Se aprecia que el nivel de la rasante del camino es la misma que el de la vivienda.

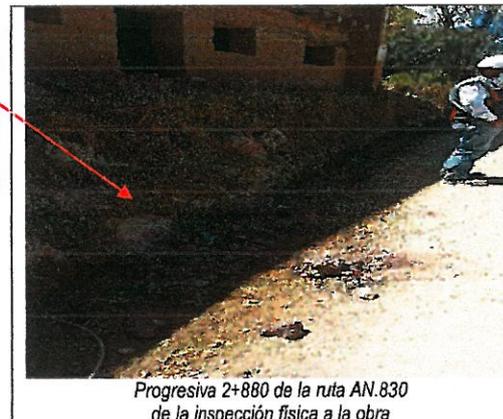
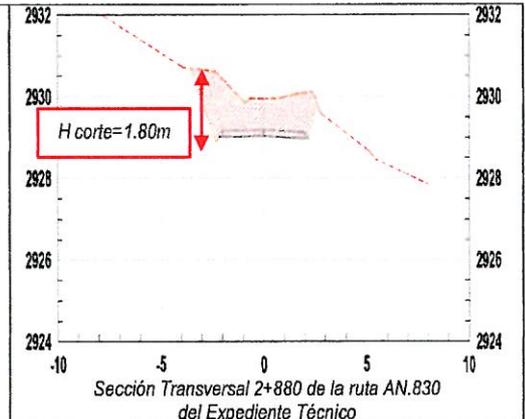
**IMAGEN N° 2**  
**COMPARACIÓN DE LA INSPECCIÓN A LA OBRA Y EL EXPEDIENTE TÉCNICO**

- b) En la progresiva 2+880, en el plano del expediente técnico señala que se realizará un corte de talud 1,80 m; no obstante, en campo se observó que en dicho progresiva se encuentra ubicada una vivienda, además la vegetación existente hace ver que no se ha removido dicho talud, lo cual evidencia que no se ha realizado dicho corte en la plataforma y talud.

Se encontró en el margen izquierdo la existencia de una vivienda, así como vegetación no removida.

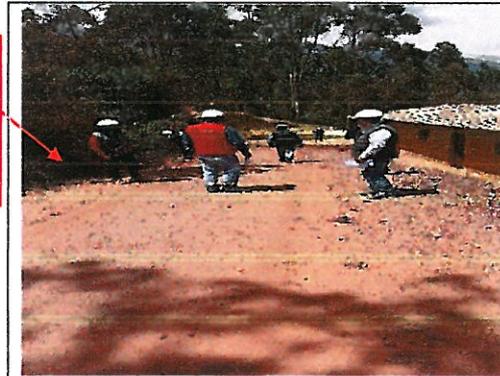
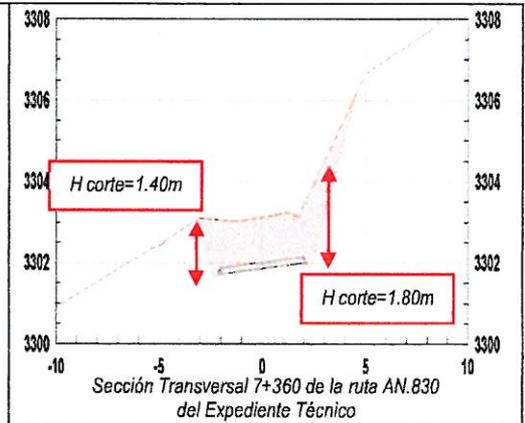
**IMAGEN N° 3**  
**COMPARACIÓN DE LA INSPECCIÓN A LA OBRA Y EL EXPEDIENTE TÉCNICO**

- c) En la progresiva 7+360, en el plano del expediente técnico se indica que se debe de realizar un corte en el talud y plataforma de 1,80 m. y 1,40 m. respectivamente; no obstante, en campo se ha constatado que no existen taludes y se encuentra ubicada una vivienda.

Se constató que en el margen derecho no existe taludes y en lado izquierdo se encontró una vivienda.

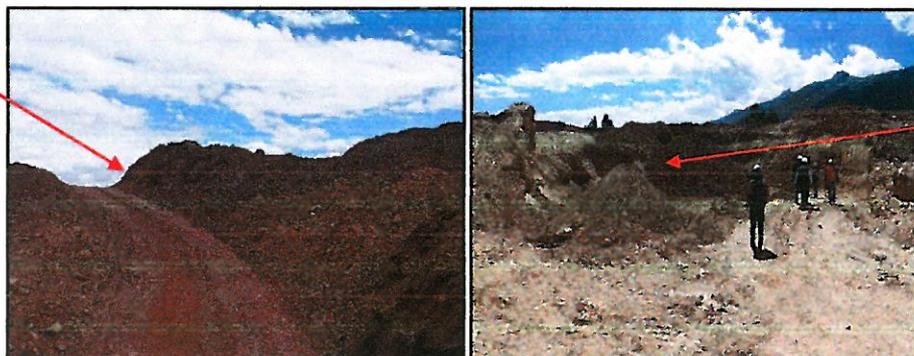
Cantera n.º 03  
No se encontró  
la zaranda

Cantera nueva  
No se encontró  
la zaranda

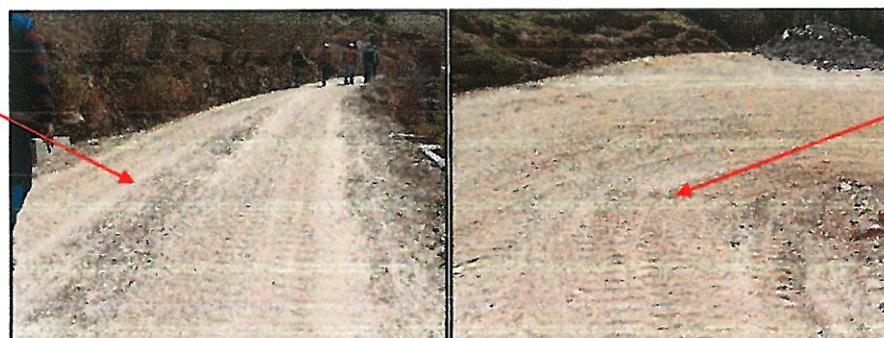
**FOTOGRAFÍA N° 2**  
**CARRETERA KM 3+000 Y 3+220 – RUTA AN.830**

- La capa de afirmado presenta desprendimiento de la grava fina y gruesa, lo que hace que el afirmado tenga un ahuellamiento.
- Se observa la acumulación de muchos finos en la plataforma, debido a que este material de afirmado no tiene la granulometría requerida.
- Se observa acolchonamiento en la plataforma, debido a que el material de afirmado se encuentra muy saturado.

Se observa desprendimiento de gravas en el afirmado

Se observa desprendimiento de arenas en el afirmado

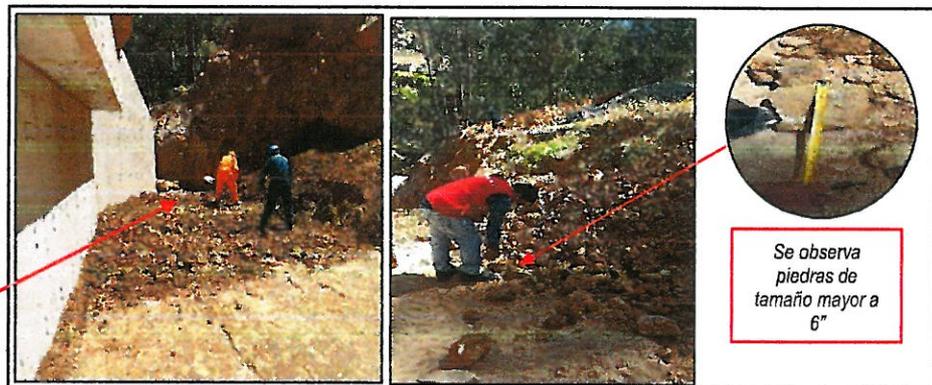
**FOTOGRAFÍA N° 5**  
**RELLENO COMPACTADO DEL TERRAPLEN DE APROXIMACIÓN**

Sin embargo, de la inspección a la Obra, se constató que, se viene realizando el relleno de los estribos con un material granular, proveniente de zonas agrícolas las cuales están compuestos principalmente por piedras y material orgánico arcilloso, tal como se aprecia en las fotografías siguientes:

Se observa el relleno con material orgánico

Se observa piedras de tamaño mayor a 6"

Cabe precisar que, este relleno estará sometido a cargas vehiculares y al estar compuesto por material cohesivo, existiría la posibilidad que se generen asentamientos por consolidación, manifestándose en la superficie a través de asentamientos de la losa de aproximación del pontón, acelerando con ello el deterioro de esta estructura inobservando el artículo 24° de la Norma E-050 Suelos y Cimentaciones del Reglamento Nacional de Edificaciones, que señala:

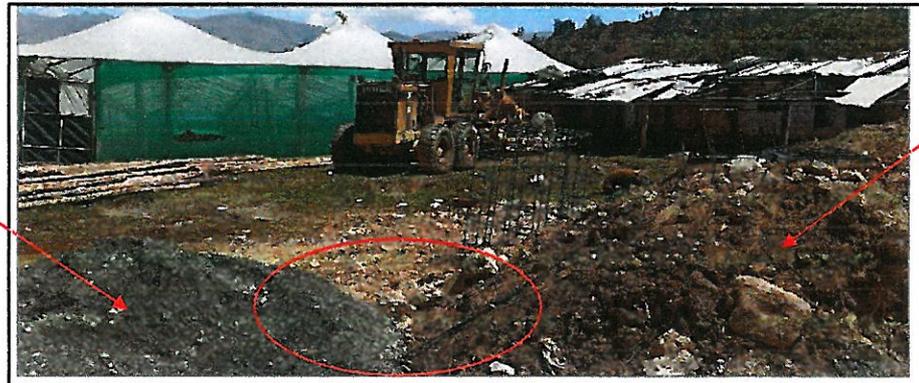
**FOTOGRAFÍA N° 6**  
**AGREGADOS DEPOSITADOS JUNTO AL MATERIAL EXCEDENTE**

Agregado almacenado junto al material excedente

Material excedente proveniente de las excavaciones

La situación antes descrita, podría ocasionar la alteración de su calidad y que las estructuras presenten deficiencias.

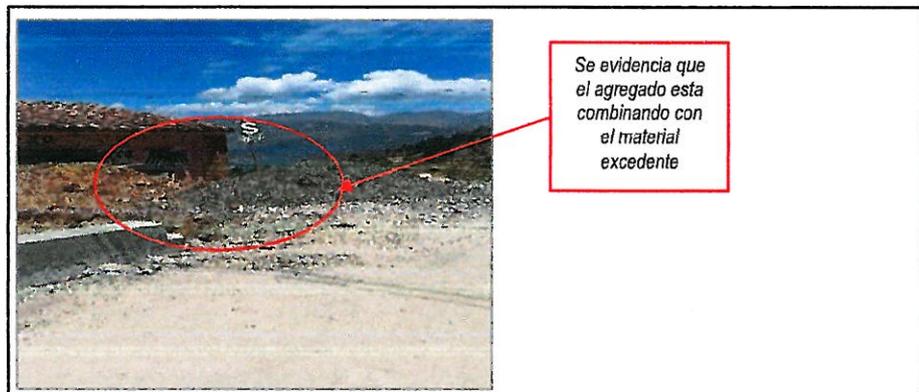
**FOTOGRAFÍA N° 7**  
**AGREGADOS DEPOSITADOS JUNTO AL MATERIAL EXCEDENTE**

Se evidencia que el agregado esta combinando con el material excedente
