**INFORME DE HITO DE CONTROL**  
**N° 039-2021-OCI/0353-SCC**

**EJECUCIÓN DE LA OBRA “MEJORAMIENTO INTEGRAL Y  
SUSTENTABLE DE LOS SERVICIOS DE TRANSPORTE  
PÚBLICO EN LA CIUDAD DE AREQUIPA, PROVINCIA DE  
AREQUIPA – AREQUIPA, CORRESPONDIENTE AL  
COMPONENTE N.º 01: ADECUADO MANTENIMIENTO Y  
MOBILIARIO URBANO, ACTIVIDAD N.º 03: INVOLUCRA LA  
CONSTRUCCIÓN DE PARADEROS”**

**HITO DE CONTROL N° 2: VALORIZACIONES DE OBRA  
Nos 3 Y 4**

**AREQUIPA, 23 DE NOVEIMBRE DE 2021**

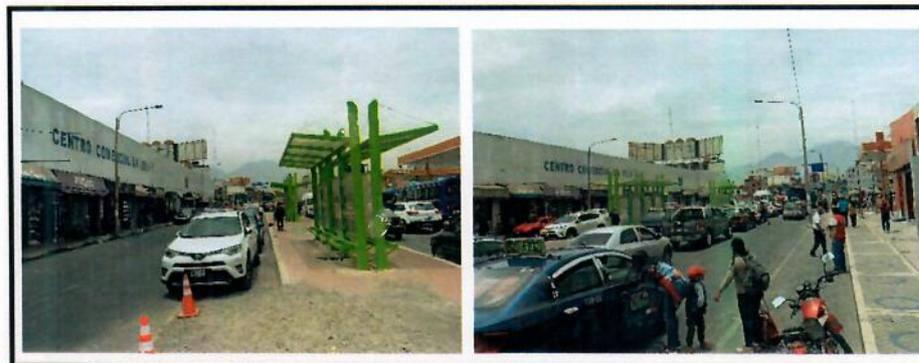
De la visita a obra efectuada el 12 de noviembre de 2021, se pudo evidenciar que en el paradero n.º 39, los cuatro (4) paraderos ejecutados en la avenida Perú (altura del centro comercial La Isla) del distrito de José Luis Bustamante y Rivero, se han realizado en el carril izquierdo del sentido de circulación de la vía y en ubicación opuesta a la zona de embarque de usuarios del transporte público, como se muestra a continuación:

IMAGEN N° 1  
INSTALACIÓN DE PARADERO EN BERMA CENTRAL - AVENIDA PERÚ

En las imágenes mostradas se puede apreciar que los usuarios del transporte público no pueden hacer uso de los paraderos, pues estos se encuentran instalados en el lado opuesto de la vía, en el carril izquierdo del sentido de circulación, haciendo que los paraderos instalados dejen de ser

funcionales, debido a que no serán utilizados. Contrariamente a lo planteado en el proyecto<sup>3</sup>, los usuarios del transporte público continúan abordando en lugares que no prestan garantías de seguridad.

En ese sentido, conforme lo ha dispuesto en el Texto Único Ordenado del Reglamento Nacional de Tránsito – Código de Tránsito, aprobado mediante Decreto Supremo n.° 016-2009-MTC de 22 de abril de 2009, modificado con Decreto Supremo n.° 029-2009-MTC de 20 de julio de 2009, el uso de paraderos deberá realizarse utilizando el carril derecho de la vía, en el sentido de la circulación, a no más de 20 cm del borde de la acera y paralelo a la misma; por lo que, la instalación de los cuatro (4) paraderos en la avenida Perú (altura del centro comercial La Isla) contraviene la normativa mencionada.

Sin embargo, como se ha evidenciado en las imágenes de la visita a obra (Imagen n.° 1), en el paradero n.° 39, los cuatro (4) paraderos de la avenida Perú (altura del centro comercial La Isla), fueron instalados en la berma central, contraviniendo lo dispuesto en el expediente técnico y la normativa aplicable, generando que estos no sean utilizados por los usuarios del transporte público, incumpliendo de esta manera la finalidad de concepción.

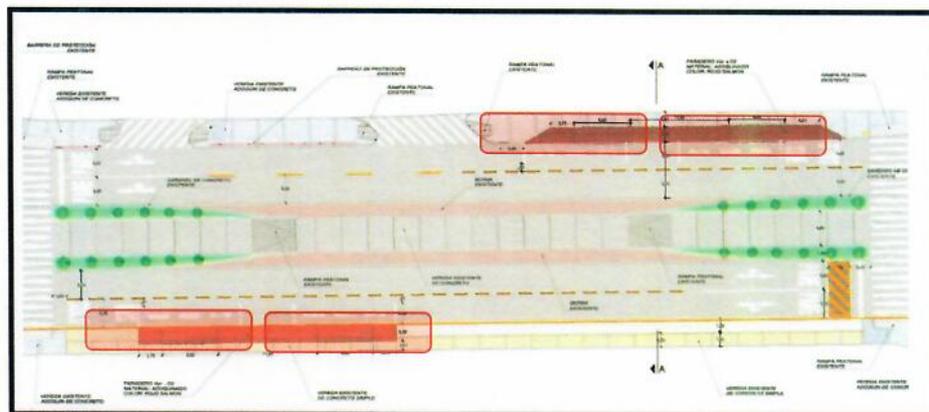
De otro lado, es importante mencionar que los planos del expediente técnico "P – Propuesta planimetría P-39B", "SH – Señalización horizontal SH-39B" y "SV – Señalización vertical SV-39B" contemplan que los cuatro (4) paraderos de la avenida Perú (altura del centro comercial La Isla), sean instalados conforme a lo indicado en el Texto Único Ordenado del Reglamento Nacional de Tránsito – Código de Tránsito, esto es, en el carril derecho de la vía y en el sentido de la circulación, como se muestra en las siguientes imágenes:

IMAGEN N° 2  
PLANOS DEL EXPEDIENTE TÉCNICO – PARADERO N° 39 AVENIDA PERÚ

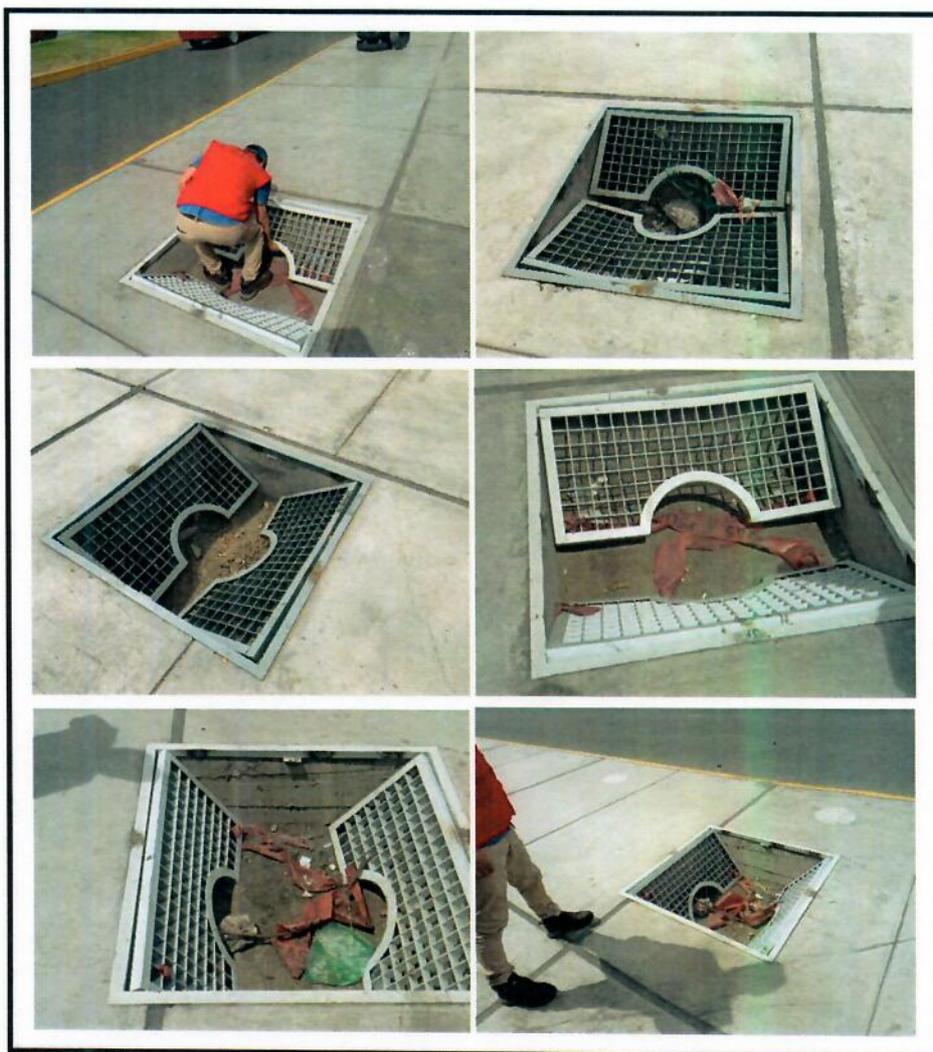
De otro lado, de la visita a la obra efectuada el 12 de noviembre de 2021, también se pudo constatar que en el paradero n.º 1, los topes de puertas de los alcorques<sup>4</sup> metálicos de la avenida Aviación (altura de la vía de evitamiento) del distrito de Cerro Colorado, no han sido ejecutados en cumplimiento a las dimensiones estipuladas en los planos del expediente técnico, lo que ha generado que los topes de puerta se quiebren y los alcorques metálicos se desplomen, además de generar un peligro latente a los peatones, como se muestra en las siguientes imágenes:

IMAGEN N° 3  
ALCORQUES METÁLICOS AVENIDA AVIACIÓN

De las dimensiones obtenidas en la visita de campo, se tiene para el tope de puerta una longitud de 7,00 cm y un ancho de 1,30 cm, como se muestra en la siguiente imagen:

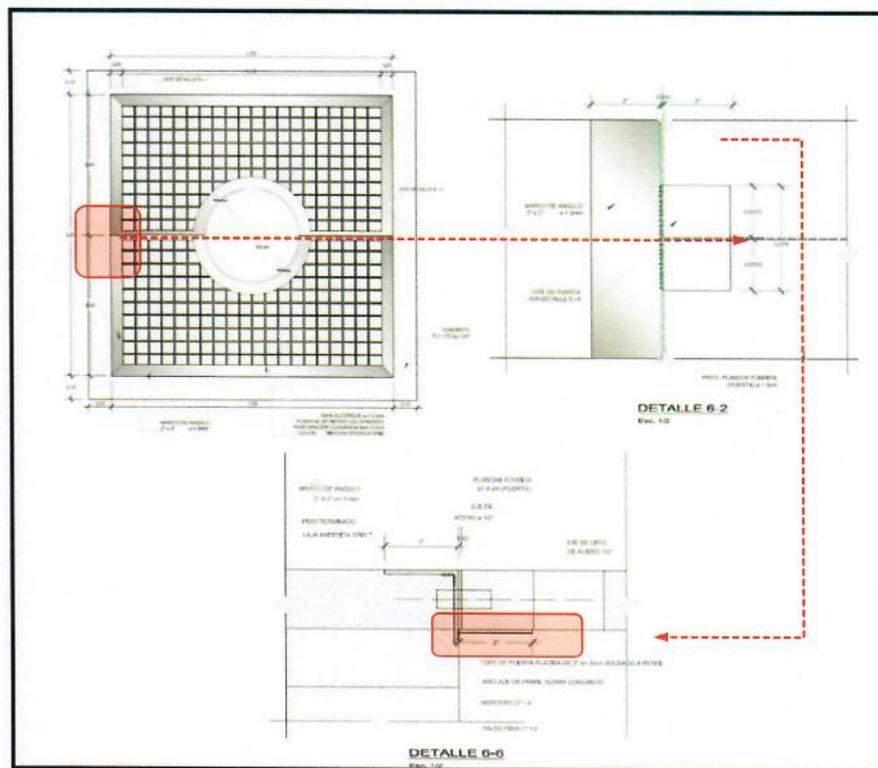
**IMAGEN N° 4**  
**DETALLES DE ALCORQUE METÁLICO**

Según la descripción de los trabajos a realizar, contemplados en las especificaciones técnicas del expediente técnico, la partida "Instalación de alcorque en jardineras" debería ser instalada según el detalle indicado en los planos y deberían ser fabricados según sus planos de detalles. En ese sentido, según el plano "Detalles generales D4, D5, D6, lámina D-02" del expediente técnico, los topes de puertas de los alcorques metálicos deberán ser en platina de 2 pulgadas, espesor de 3 mm soldado a perfil, longitud de 7,50 cm y un ancho de 2 pulgadas (5,08 cm); sin embargo, las dimensiones de los topes de puertas de los alcorques metálicos instalados son menores a lo dispuesto en el plano de detalles, como se muestra a continuación:

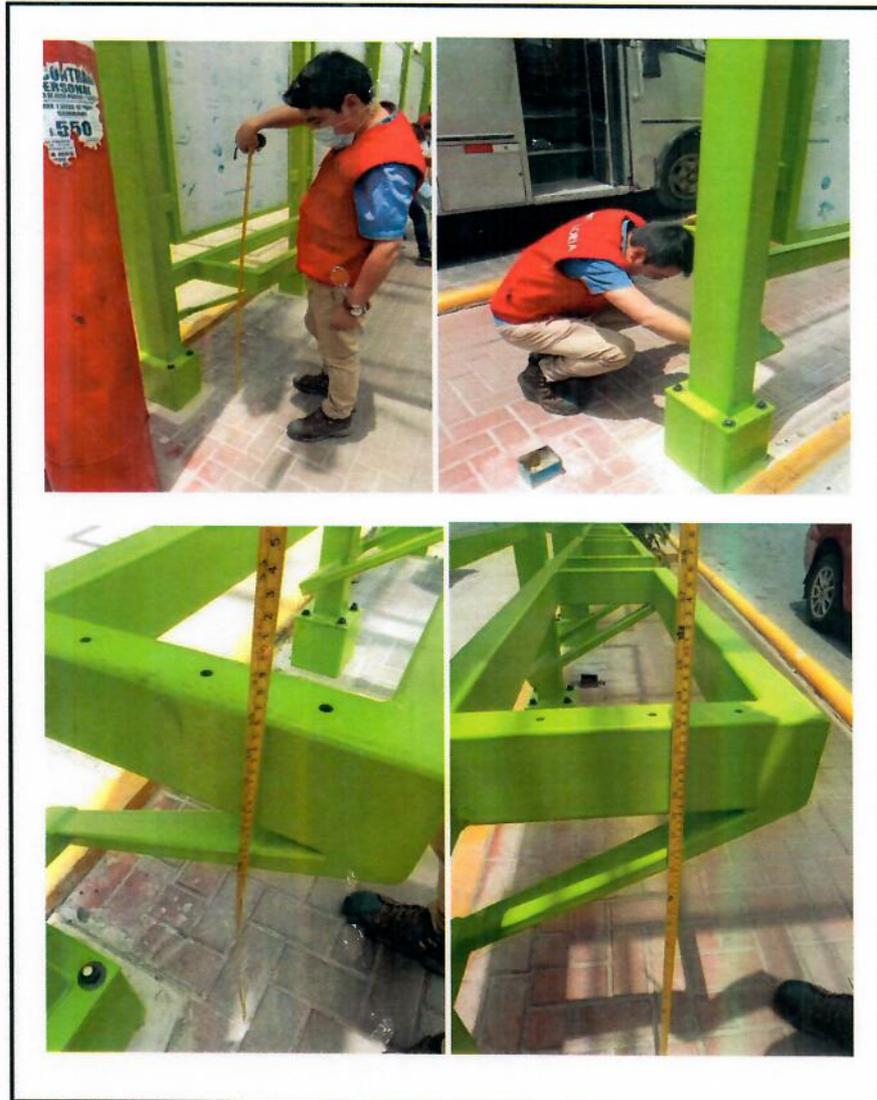
En efecto, las alturas de asientos de las bancas en los paraderos ubicados en la avenida Ejército (altura del edificio Nasya I), son mayores a lo estipulado en los planos del expediente técnico, como se aprecia en la siguiente imagen:

IMAGEN N° 7  
ALTURA DE ASIENTOS DE BANCAS EN PARADEROS

Como se demuestra en las imágenes, las alturas de asientos de bancas presentan alturas de 76 cm, 84 cm, 79 cm y 79 cm, siendo estas muy superiores a los 53,50 cm considerados en los planos del expediente técnico, afectando la funcionabilidad de las bancas de los paraderos como parte del mobiliario urbano<sup>5</sup>.

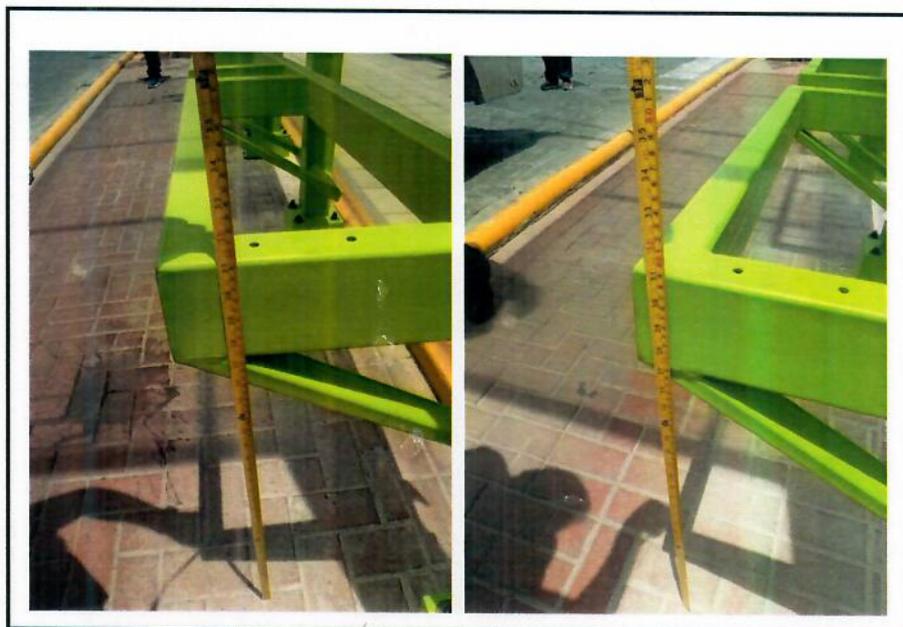
IMAGEN N° 8  
ALTURA DE ASIENTOS DE BANCAS EN PARADEROS

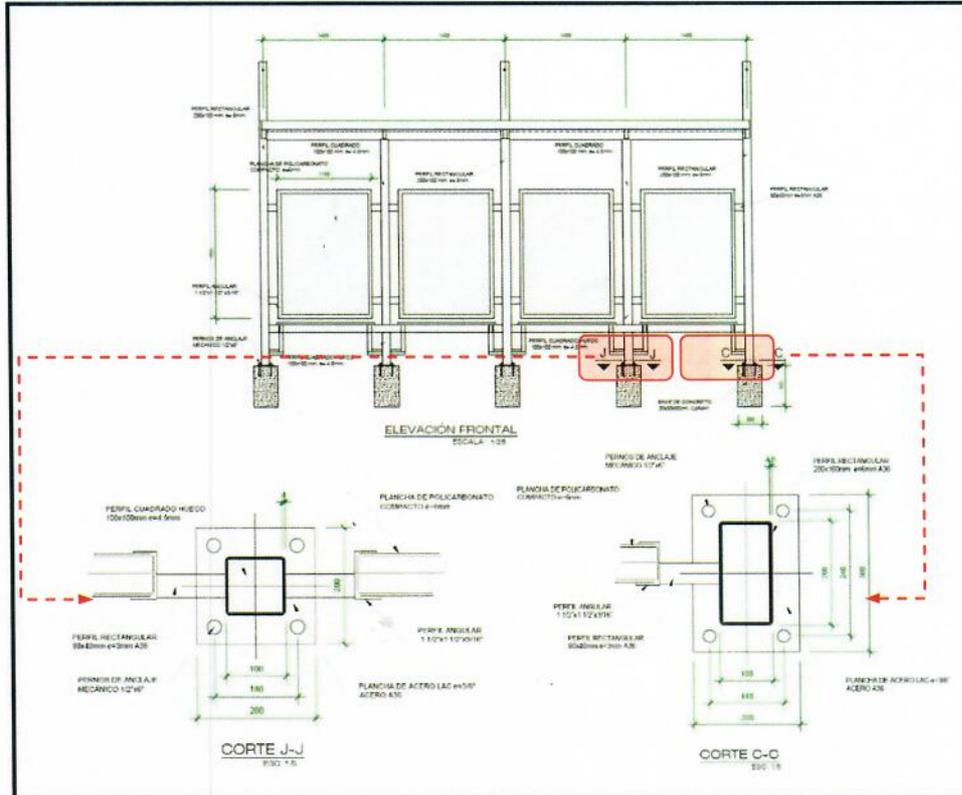
También se ha evidenciado, en la visita del 12 de noviembre de 2021, que el paradero n.º 28 ubicado en la avenida Arequipa del distrito de Alto Selva Alegre, carece de la totalidad de los pernos de anclaje que se señala en el plano "Detalle estructural de mobiliario típico – paraderos lámina D-07" del expediente técnico, pues en este plano se consideró colocar cuatro (4) pernos de anclaje mecánico de ½" x 6" por cada columna de soporte del paradero, tal como se muestra a continuación:

IMAGEN N° 9  
PLANO DE DETALLES DE BASE DE COLUMNAS DE PARADEROS

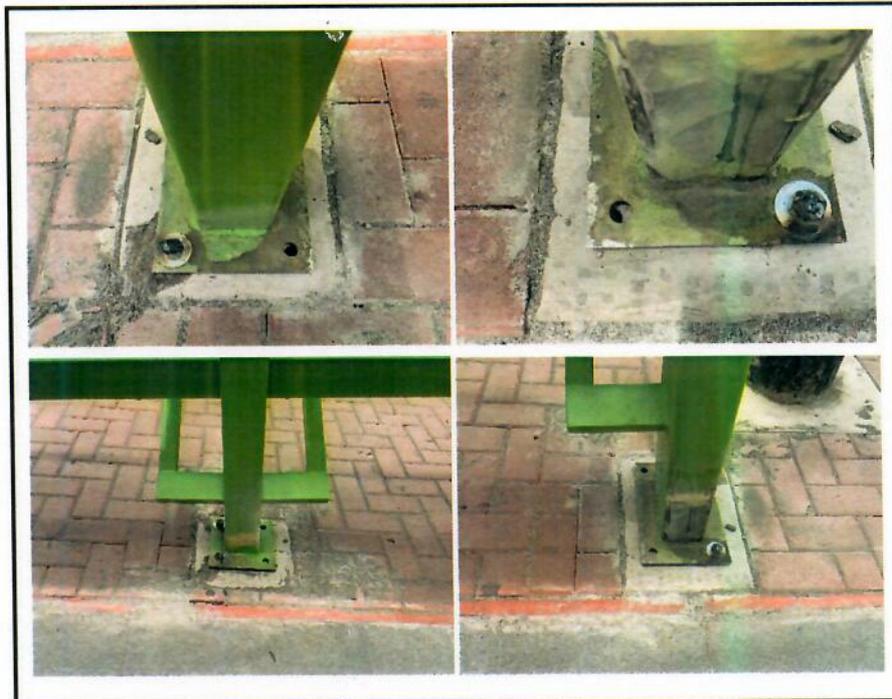
Sin embargo, como se puede apreciar en las imágenes siguientes, las bases metálicas de las columnas de los paraderos instalados en la avenida Arequipa, no cuenta con los pernos de anclaje mecánico completos, siendo que solo se han instalado dos (2) de los cuatro (4) pernos considerados en los planos de detalles, tal como se muestra en la imagen siguiente:

IMAGEN N° 10  
BASE DE COLUMNAS DE PARADEROS

Lo cual podría generar el riesgo de que las bases de las columnas no se encuentren fijadas correctamente a las superficies de soporte, ocasionando el colapso prematuro de los paraderos.

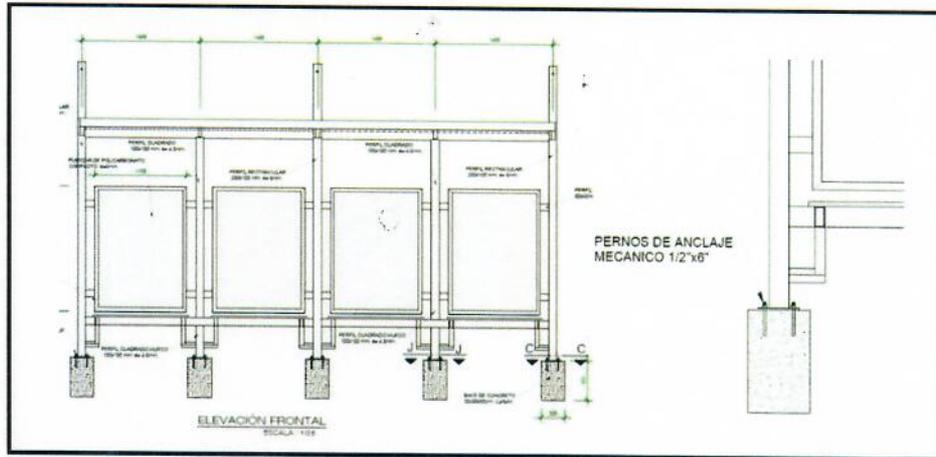
Así también se ha identificado, en la visita del 12 de noviembre de 2021, que las bases de las columnas del paradero n.º 45 en la avenida Salaverry (altura del parque Rotary) distrito de Socabaya, no se encuentran apoyadas en el piso de soporte, como se indica en el plano "Detalle estructural de mobiliario típico – paraderos lámina D-07" del expediente técnico, de acuerdo a la imagen siguiente:

IMAGEN N° 11  
PLANO DE DETALLES DE BASE DE COLUMNAS DE PARADEROS

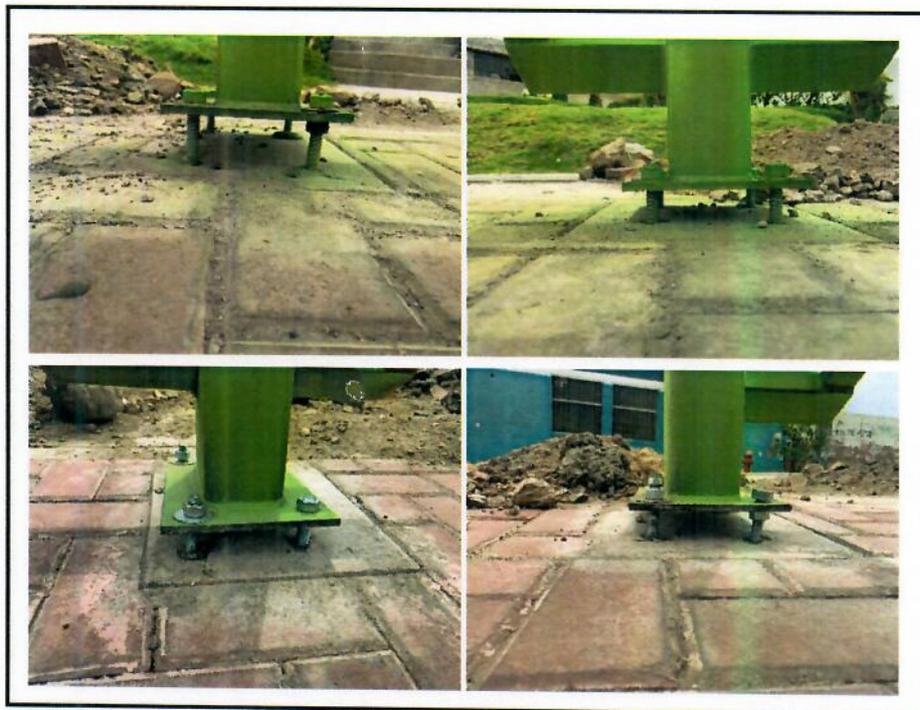
Por el contrario, las bases de las columnas de los paraderos la avenida Salaverry (altura del parque Rotary) se encuentran apoyadas solo en los pernos de anclaje, como se muestra a continuación:

IMAGEN N° 12  
BASE DE COLUMNAS DE PARADEROS

Siendo que, al encontrarse apoyadas solo en los pernos de anclaje y no en el piso de soporte, se genera el riesgo de colapso prematuro de la estructura.

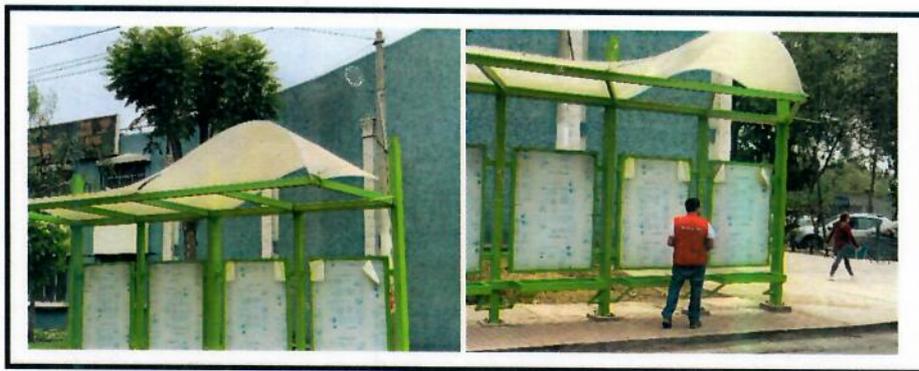
En la visita a obra realizada el 12 de noviembre de 2021, se pudo constatar que en el paradero ubicado en la avenida Garcilaso de la Vega (altura Parroquia Cristo Obrero) del distrito de Socabaya, la cubierta de techo no se encuentra fijada correctamente a la estructura metálica del paradero, como se muestra en la imagen siguiente:

**IMAGEN N° 13**  
**COBERTURA EN PARADEROS**

Como se evidencia en la imagen, al no fijar correctamente el techo a la estructura metálica del paradero, ha ocasionado su rápido deterioro y que esta cobertura no cumpla con la finalidad de su instalación.
