**INFORME DE HITO DE CONTROL**  
**N° 028-2021-OCI/0375-SCC**

**EJECUCIÓN Y SUPERVISIÓN DE LA OBRA:**  
**"REPARACIÓN DEL SISTEMA DE SANEAMIENTO BÁSICO DE**  
**LA LOCALIDAD ORTIGAS, INGURO Y PLAYA GRANDE DEL**  
**DISTRITO DE BELLAVISTA, PROVINCIA DE JAÉN, REGIÓN**  
**CAJAMARCA."**

**HITO DE CONTROL N° 3: CULMINACIÓN Y RECEPCIÓN DE OBRA**

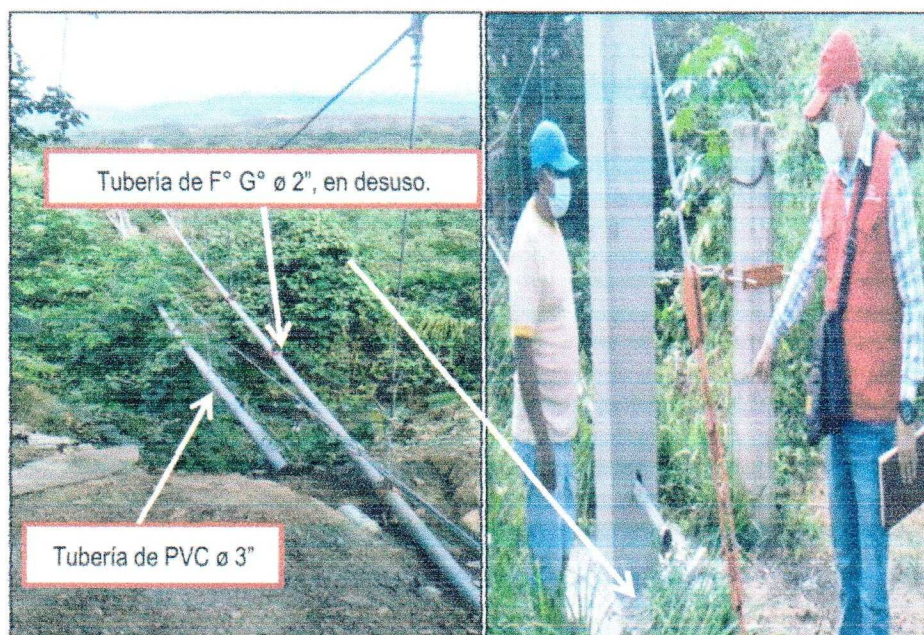
Imagen n.º 2

Se ha ejecutado el pase aéreo n.º 1 con tubería de F°G° ø 2" con una longitud de 20 ml; sin embargo, se evidenció que ésta infraestructura se encuentra en desuso, y en su reemplazo se viene utilizando una línea de conducción paralela con tubería de PVC ø 3". Al respecto, el señor José Ysaí Dávila Perez, jefe de la Gerencia de Desarrollo Territorial e Infraestructura Pública indicó que la población se opuso a utilizar la tubería de F°G° de 2", toda vez que el diámetro era inferior al diámetro de la tubería existente.

Pase Aéreo n.º 1 con tubería de F°G° ø 2" y línea de conducción paralela de PVC de ø 3"

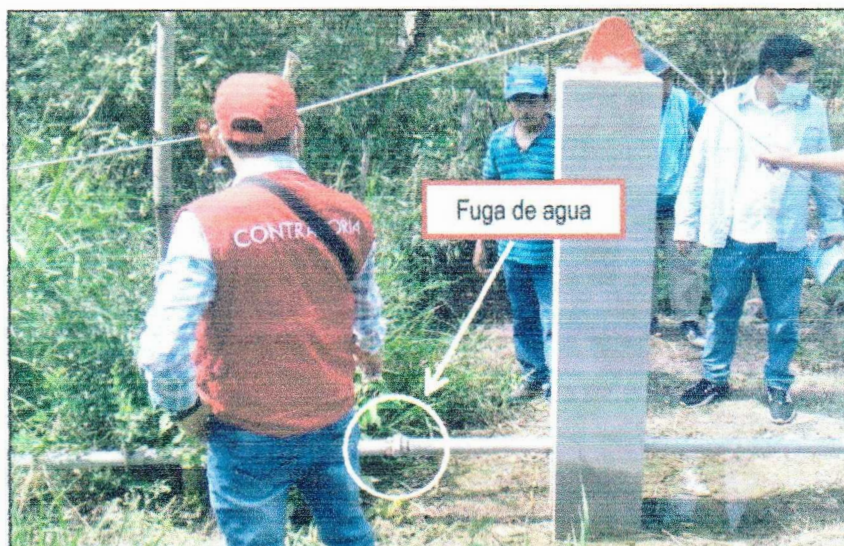
Se ha ejecutado el pase aéreo n.° 2 con tubería de F°G° ø 2" con una longitud de 12 ml, del cual se evidenció fuga de agua en sus uniones.

**Imagen n.° 3**  
**Pase Aéreo n.° 2 con tubería de F°G° ø 2"**

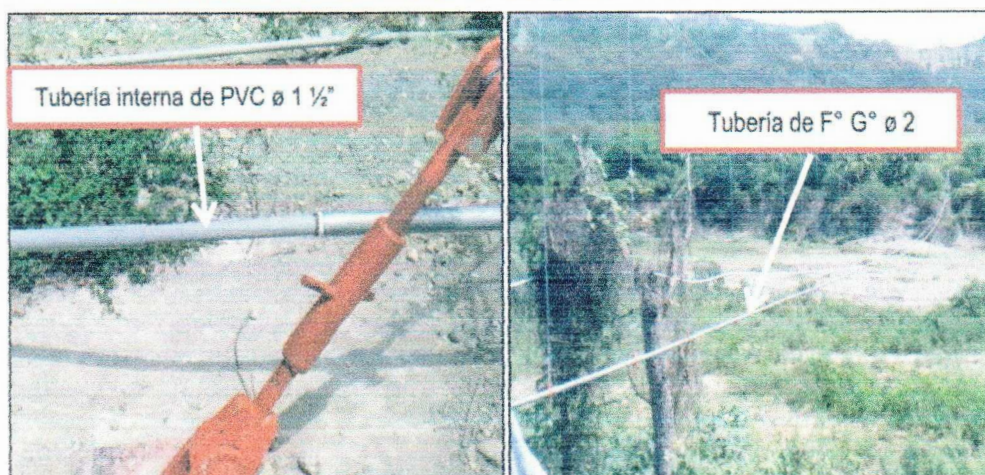
Se ha ejecutado el pase aéreo n.° 3 con tubería de F°G° ø 2" con una longitud de 186 ml; sin embargo, en su interior se ha instalado una tubería de PVC ø 1 1/2".

**Imagen n.° 4**  
**Pase Aéreo n.° 3 con tubería de F°G° ø 2" y tubería interna de PVC ø 1 1/2"**

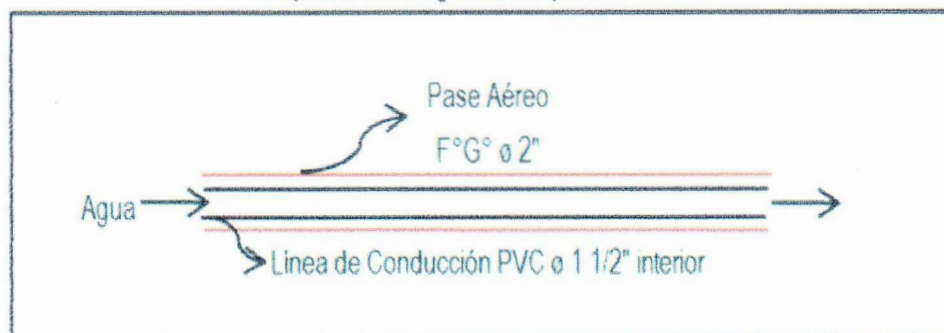
**Imagen n.° 5**  
**Representación gráfica del pase aéreo n° 3**

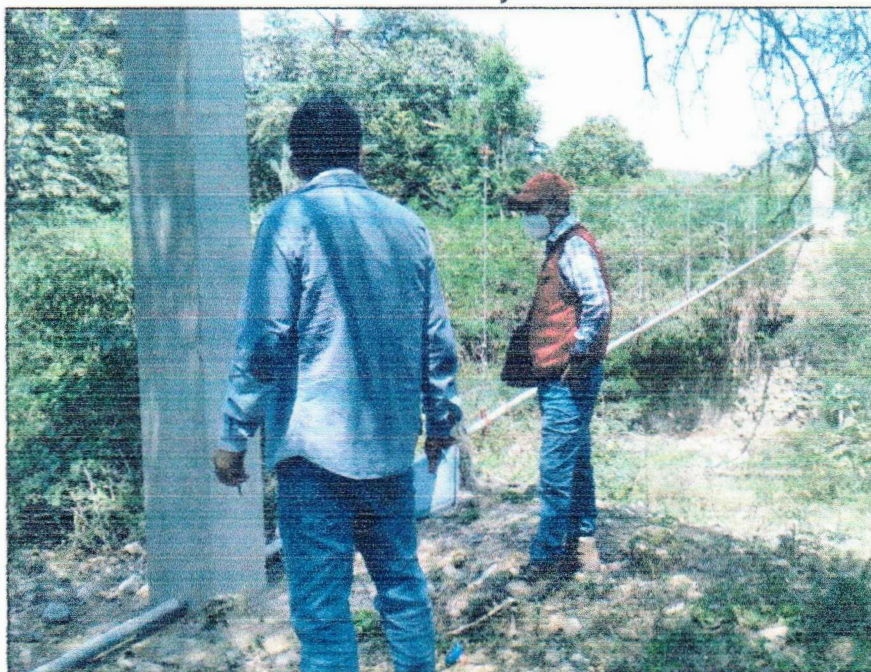
Se ha ejecutado el pase aéreo n.° 4 con tubería de F°G° ø 2" con una longitud de 50ml, sin embargo, en su interior se ha instalado una tubería de PVC ø 1 1/2".

**Imagen n.° 6**  
**Pase Aéreo n.° 4 con tubería de F°G° ø 2" y tubería interna de PVC ø 1 1/2"**

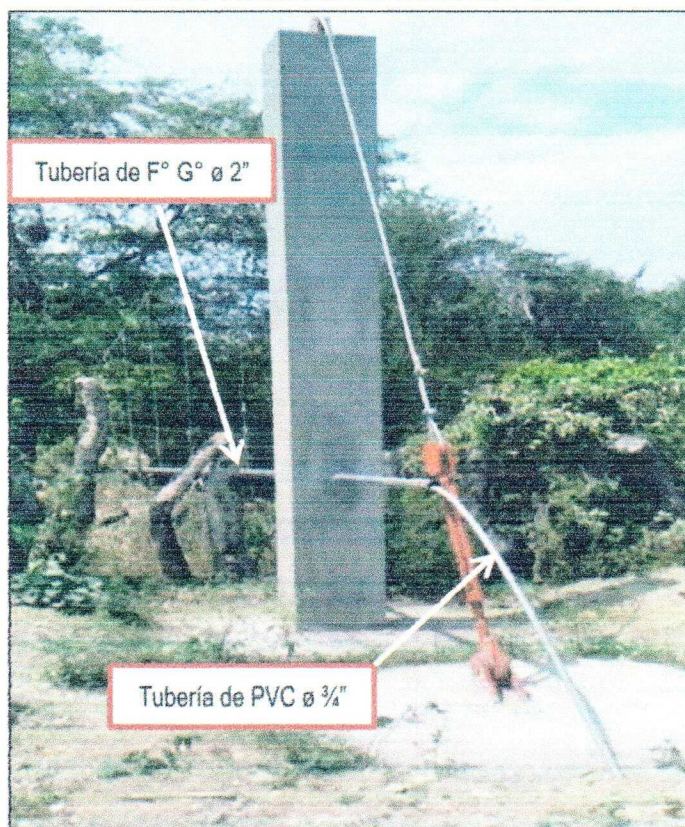
Se ha ejecutado el pase aéreo n.º 5 con tubería de F°G° ø 2" con una longitud de 25 ml, sin embargo, en su interior se ha instalado una tubería de PVC ø 3/4".

Imagen n.º 8  
Línea de Conducción con tubería de F°G° 2"

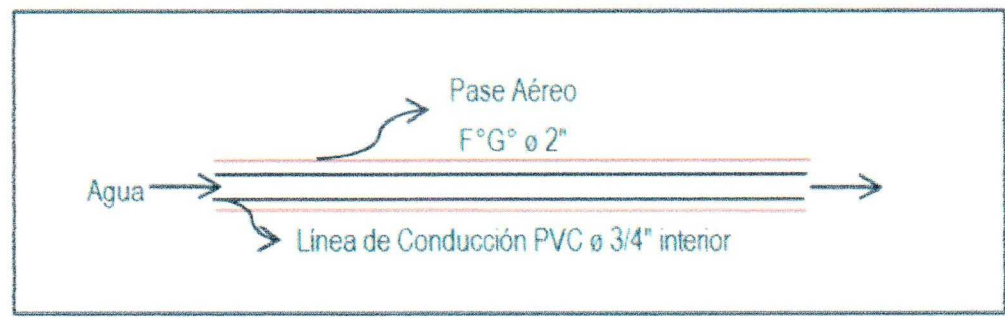
**Imagen n.º 9**  
**Representación gráfica del pase aéreo n.º 5**

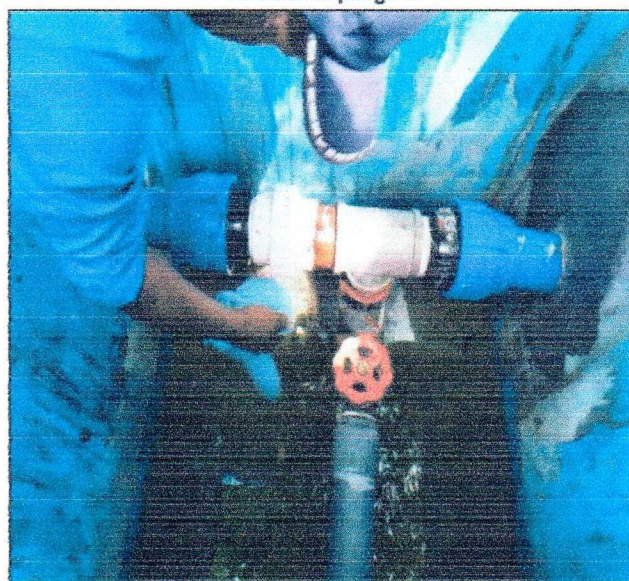
**Imagen n.º 10**  
**Válvula de purga n.º 1**

Según acta de recepción de obra de 9 de agosto de 2021, como meta alcanzada, se han ejecutado siete (7) válvulas de purga; sin embargo, de la visita de inspección solo se constató la ejecución de seis (6) válvulas de purga. Ahora bien, de las seis (6) válvulas de purga ejecutadas, dos (2) de ellas presentan fuga de agua en sus uniones (válvulas de purgas n.ºs 1 y 2), tal y como se muestra en las siguientes imágenes:

Lo expuesto, advierte deficiencias y/o malas prácticas constructivas en la ejecución de las válvulas de purga, lo que reflejaría la falta de dirección y control técnico por parte del residente y supervisor de la obra respectivamente, transgrediendo lo estipulado en los artículos 75° y 80° del Reglamento del Procedimiento de Contratación Pública Especial para la Reconstrucción con Cambios.

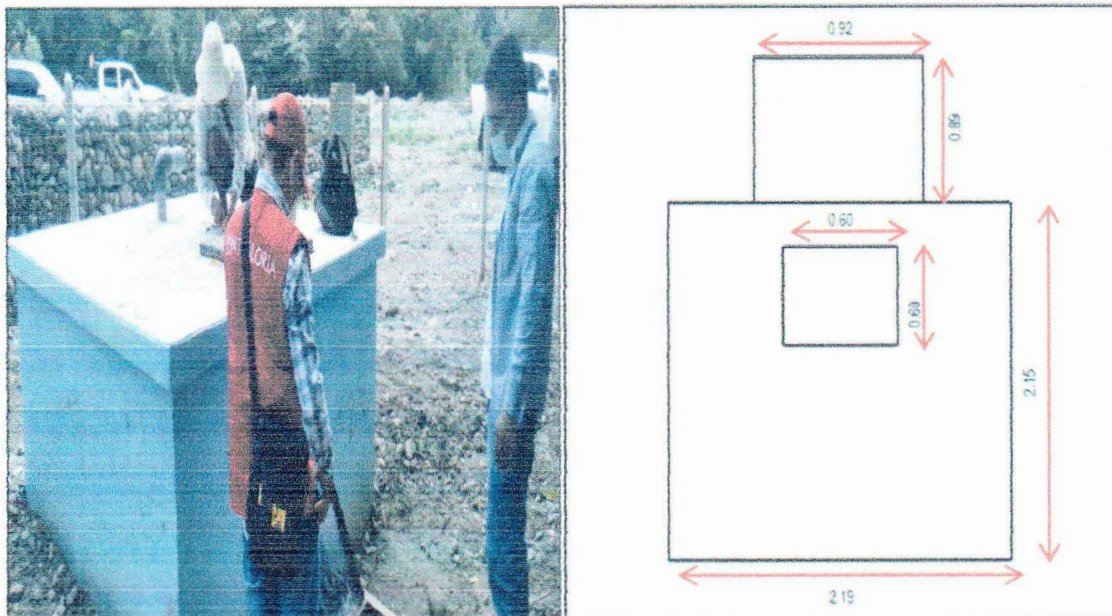
Las dimensiones de la caja de captación de fondo, difieren de lo estipulado en los planos del expediente técnico de obra:

- Se ha ejecutado la tapa sanitaria de acceso de 0.60m x 0.60m; sin embargo en la Lámina CF-01 – Captación de fondo con caja de válvulas, lámina que forma parte del expediente técnico de obra, se indica las dimensiones de tapa sanitaria de acceso de 1m x 1m.
- Se ha ejecutado la caja de captación de fondo de dimensiones 2.19m x 2.15m; sin embargo en la Lámina CF-01 – Captación de fondo con caja de válvulas, lámina que forma parte del expediente técnico de obra, se indica las dimensiones de caja captación de fondo de 2.20m x 2.20m.

**Imagen n.° 12**  
**Dimensiones ejecutadas en captación de fondo "Inguro"**

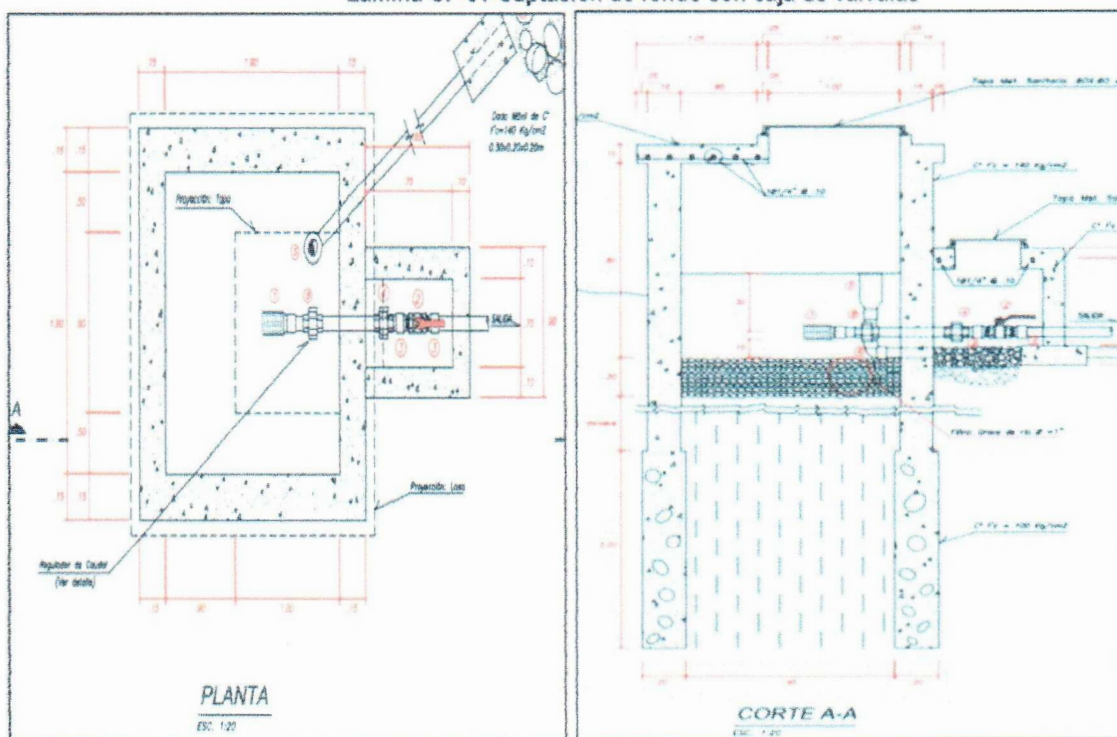
**Imagen n.° 13**  
**Lámina CF-01-Captación de fondo con caja de válvulas**

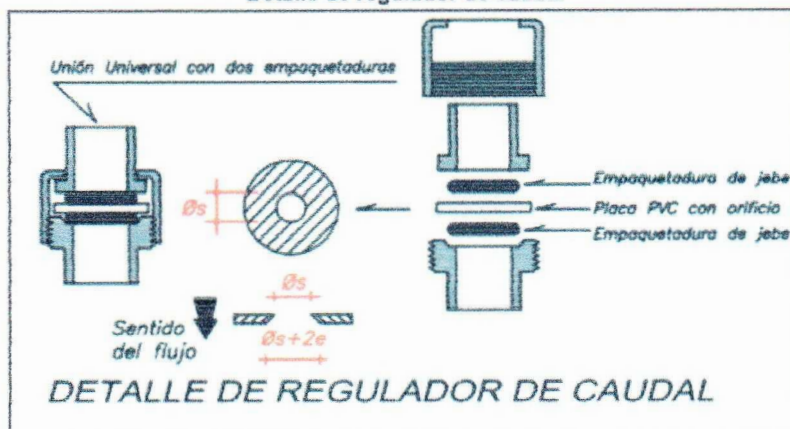
Asimismo, no se evidencia la instalación del regulador de caudal.

**Imagen n.º 14**  
**Lámina CF-01-Captación de fondo con caja de válvulas**  
**Detalle de regulador de caudal**

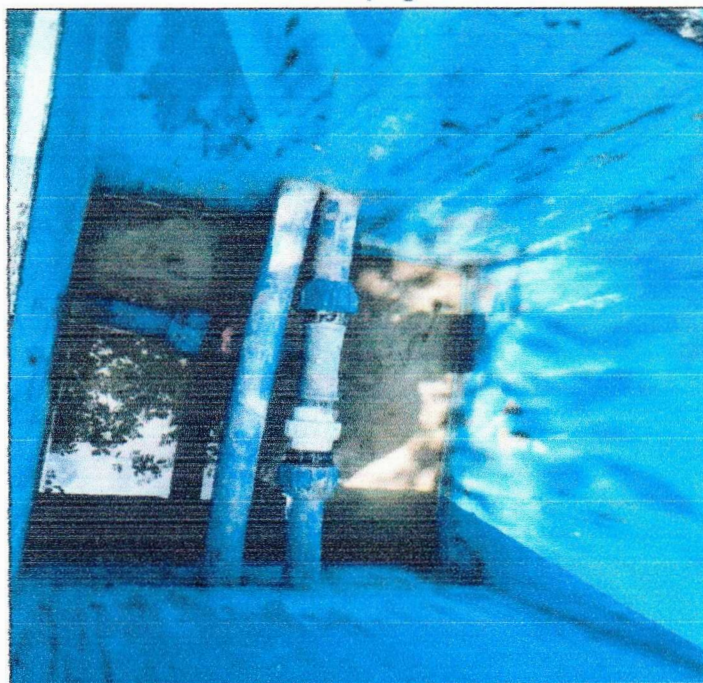
**Imagen n.º 15**  
**Válvula de purga n.º 2**

Se han ejecutado cuatro (4) válvulas de purga; sin embargo, dos (2) de ellas presentan fuga de agua en sus uniones (válvulas de purga n.ºs 2 y 4), tal y como se muestra en las siguientes imágenes:

De lo expuesto, se evidencia un deficiente control técnico por parte del residente y supervisor de obra, toda vez, que en su momento se ha podido prever soluciones técnicas que hubiesen evitado el desuso y/o darle otro uso a los pases aéreos ejecutados en la localidad de Ortigas, no cumpliendo con la finalidad para lo cual fueron diseñados.

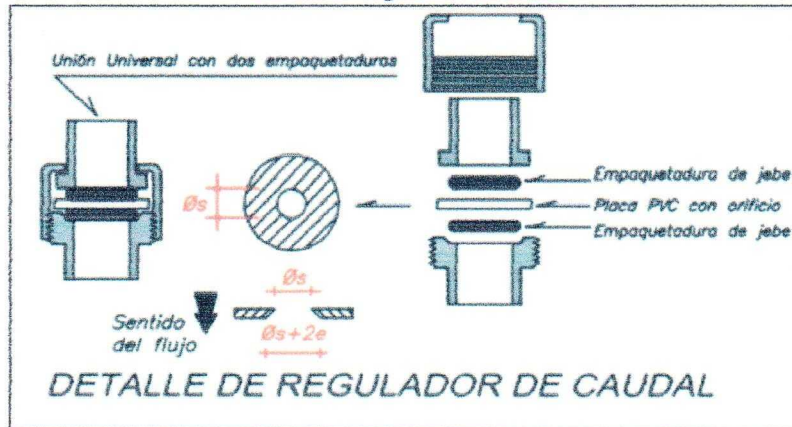
Asimismo, se ha instalado una unión universal en lugar del regulador de caudal que demanda el proyecto.

Imagen n.° 19  
Lámina CF-02-Captación de fondo con caja de válvulas  
Detalle de regulador de caudal

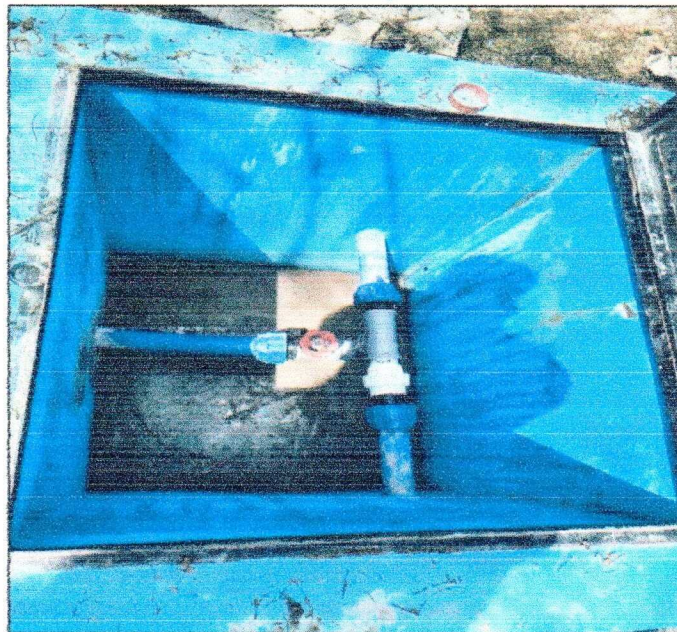
Imagen n.° 20  
Válvula de purga n.° 2

Se han ejecutado dos (2) válvulas de purga; sin embargo, una (1) de ellas presenta fuga de agua en sus uniones (válvula de purga n.° 2), tal y como se muestra en la siguiente imagen:

De lo expuesto, se evidencian deficiencias y/o malas prácticas constructivas en la ejecución de las válvulas de purga, lo que reflejaría la falta de dirección y control técnico por parte del residente y supervisor de la obra respectivamente, transgrediendo lo estipulado en los artículos 75° y 80° del Reglamento del Procedimiento de Contratación Pública Especial para la Reconstrucción con Cambios.

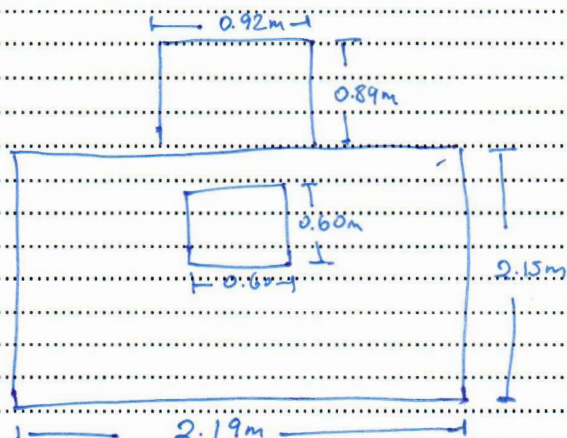
La captación de fondo cuenta con las siguientes dimensiones en planta:

Es preciso indicar que en su interior no cuenta con el regulador de caudal.

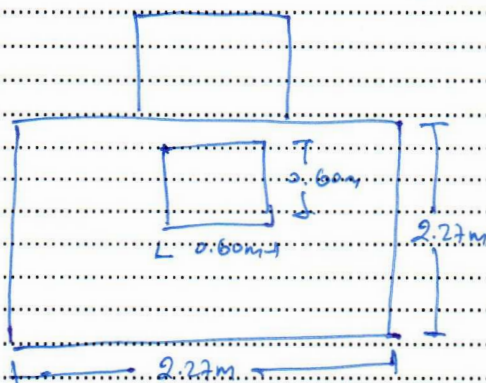
La captación de fondo cuenta con las siguientes dimensiones en planta:

Es preciso indicar que en su interior no cuenta con el regulador de caudal, no obstante, el contratista ha instalado una Cota Universal.
