INFORME DE HITO DE CONTROL
N° 002-2021-OCI/0396-SCC

**“CONTRATACIÓN DEL SERVICIO PARA LA EJECUCIÓN DEL
MANTENIMIENTO PERIÓDICO Y RUTINARIO DEL CAMINO
VECINAL ÑUÑUNGAYOCC – PACHACHACA – PUEBLO
LIBRE – TINYACLLA (R090119), DISTRITO DE HUANDO,
PROVINCIA DE HUANCVELICA DEPARTAMENTO DE
HUANCVELICA”**

**HITO DE CONTROL N° 1 – EJECUCIÓN DEL
MANTENIMIENTO PERIÓDICO**

**PERÍODO DE EVALUACIÓN:
DEL 6 AL 20 DE ENERO DE 2021**

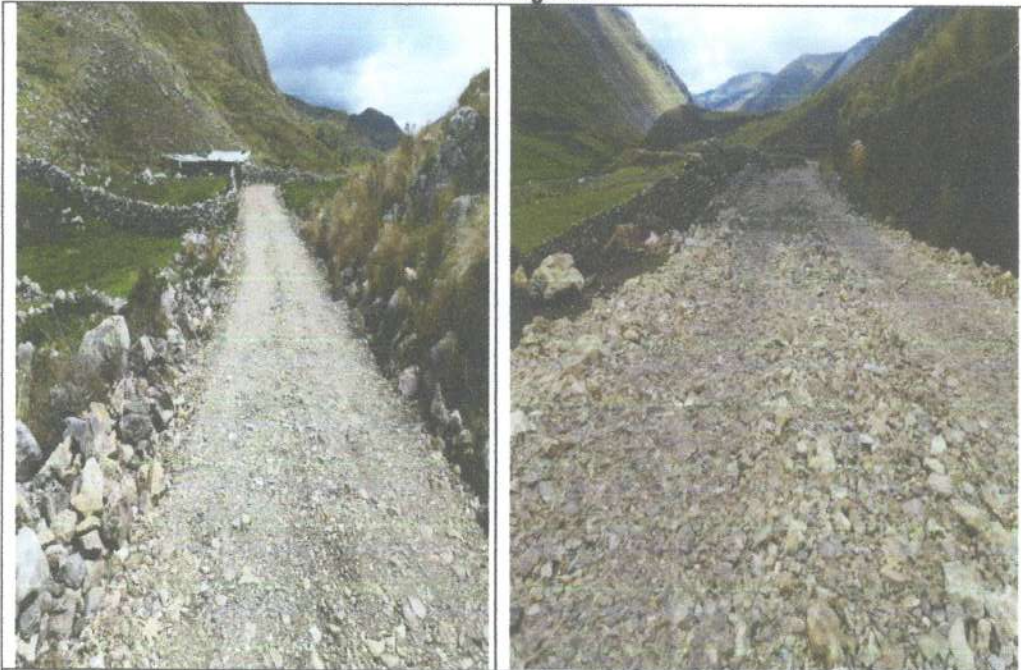
Galería de imágenes n.º 1

Imágenes n.ºs 1 y 2: Desde la progresiva 0+000 a la 18+560, se ha perfilado el material granular proveniente de cantera, pero éste no ha sido compactado, presentando ahuellamientos e irregularidades en la capa de afirmado de la carretera.

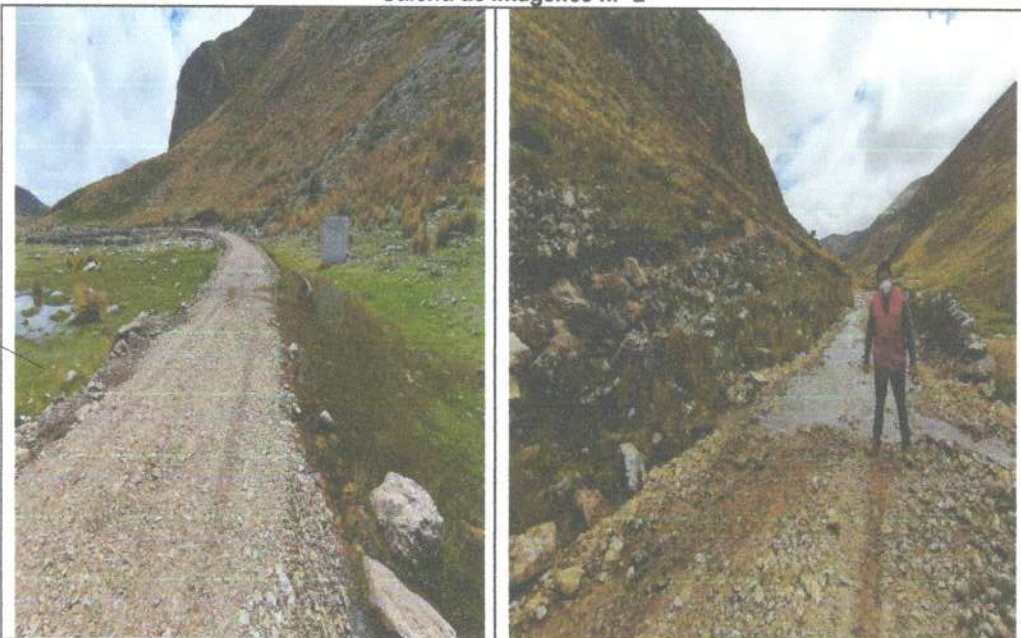
Galería de imágenes n.º 2

Imagen n.º 3: La cuneta de tierra en la progresiva 0+620, presenta empozamiento en la cuneta de tierra la cual humedece el lado izquierdo de la capa de afirmado de la carretera, aproximadamente en una distancia de veinte (20) metros.

Imagen n.º 4: La cuneta de tierra en la progresiva 2+900, presenta empozamiento en la cuneta de tierra la cual humedece el lado izquierdo de la capa de afirmado de la carretera, aproximadamente en una distancia de quince (15) metros.

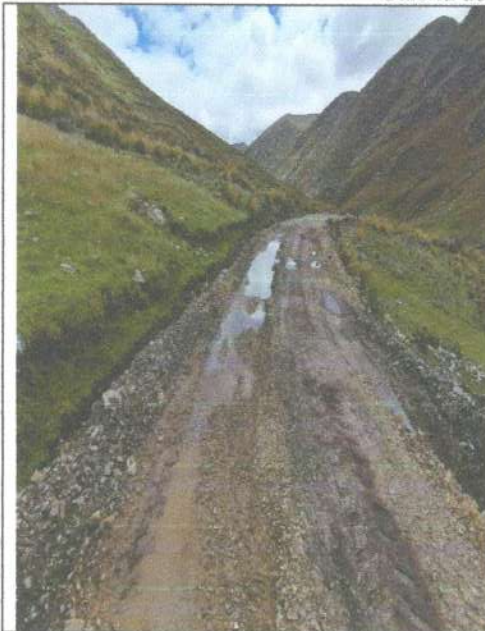
Galería de imágenes n.º 3

Imagen n.º 5: La cuneta de tierra en la progresiva 7+780, presenta empozamiento en la cuneta de tierra la cual humedece el lado izquierdo de la capa de afirmado de la carretera, aproximadamente en una distancia de quince (15) metros.

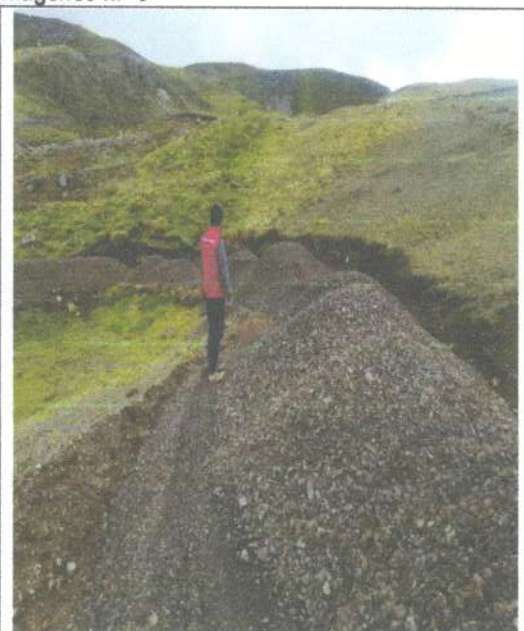
Imagen n.º 6: Desde la progresiva 7 +100 al 7+760, se encontró material granular apilado, que no sido perfilado ni compactado para la capa de afirmado.

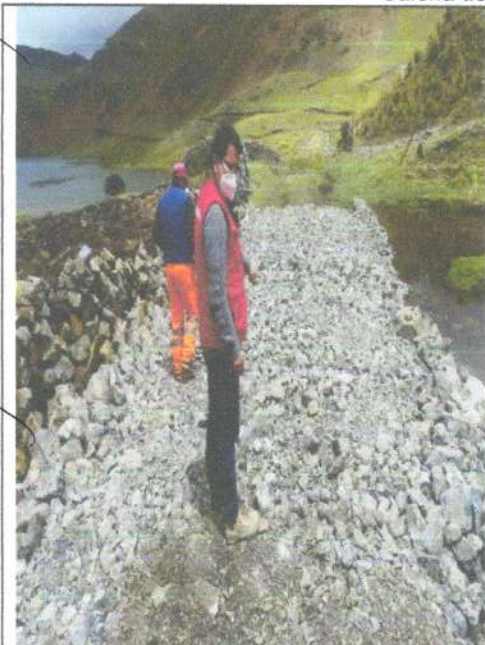
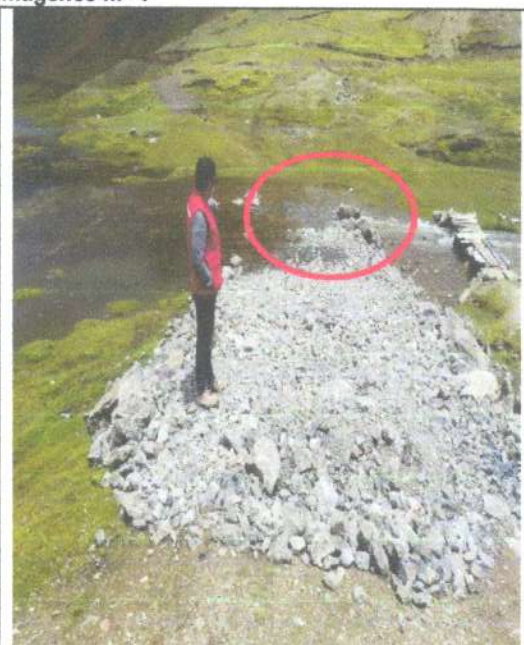
Galería de imágenes n.º 4

Imágenes n.ºs 7 y 8: En la progresiva 7+400, se ha colocado piedra para conformar el terraplén, sin embargo, se ha represado el agua que fluye de la laguna Ampatoccocha, imposibilitando la conformación de la capa de afirmado.
