**INFORME DE HITO DE CONTROL**  
**N° 003-2021-OCI/0396-SCC**

**“CONTRATACIÓN DEL SERVICIO PARA LA EJECUCIÓN DEL  
MANTENIMIENTO PERIÓDICO Y RUTINARIO DEL CAMINO  
VECINAL EMP HV -123 (SAN VIDAL) URAY HUAYCCO-PTA  
CARRETERA; ACCESO I PUCACCOLLPA; ACCESO II SAN  
MARTIN (HV – 926) DISTRITO DE CUENCA, PROVINCIA DE  
HUANCAVELICA, DEPARTAMENTO DE HUANCAVELICA”**

**HITO DE CONTROL N° 1 – CULMINACIÓN DEL  
MANTENIMIENTO PERIÓDICO**

**PERÍODO DE EVALUACIÓN DEL HITO DE CONTROL:  
DEL 7 DE ENERO DE 2021 AL 21 DE ENERO DE 2021**

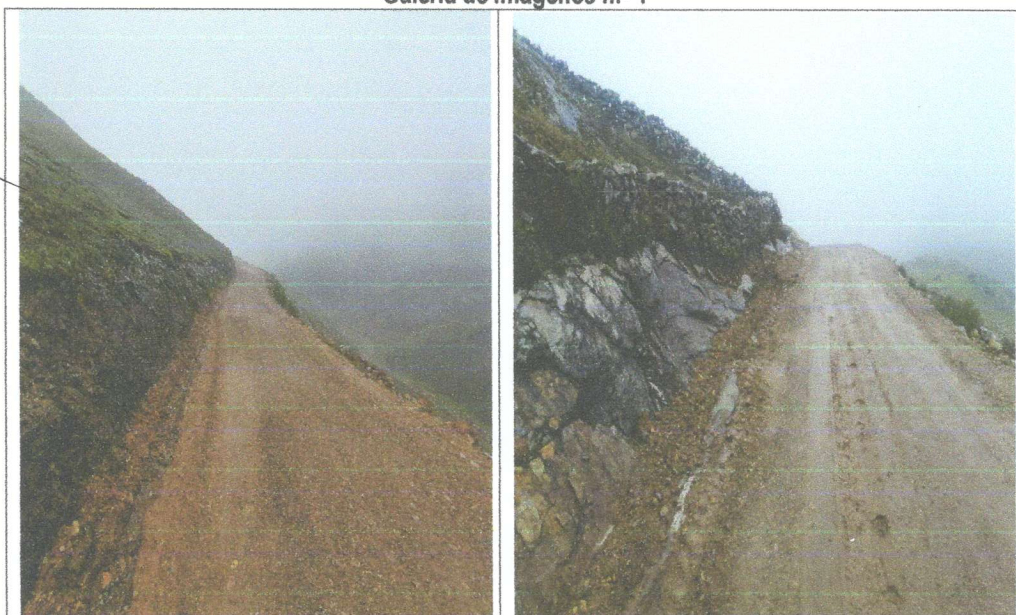
**Galería de imágenes n.º 1**

**Imagen n.º 1:** La capa de afirmado en la progresiva 1+000, presenta ahuellamiento (hundimientos en la capa de afirmado de la carretera) aproximadamente en una distancia de diez (10) metros.

**Imagen n.º 2:** La cuneta de tierra en la progresiva 1+150, presenta empozamiento la cual humedece el lado derecho de la capa de afirmado de la carretera, aproximadamente en una distancia de quince (15) metros.

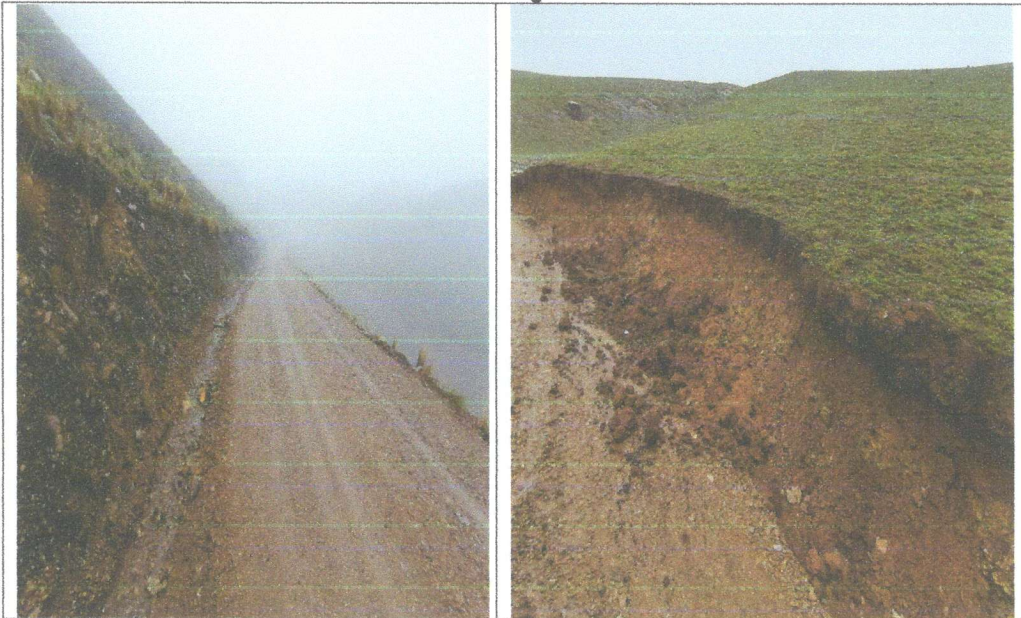
Galería de imágenes n.º 2

**Imagen n.º 3:** La cuneta de tierra en la progresiva 2+000, presenta empozamiento la cual humedece el lado derecho de la capa de afirmado de la carretera, aproximadamente en una distancia de veinte (20) metros.

**Imagen n.º 4:** La cuneta de tierra en la progresiva 4+000, presenta colmatación debido al deslizamiento de talud

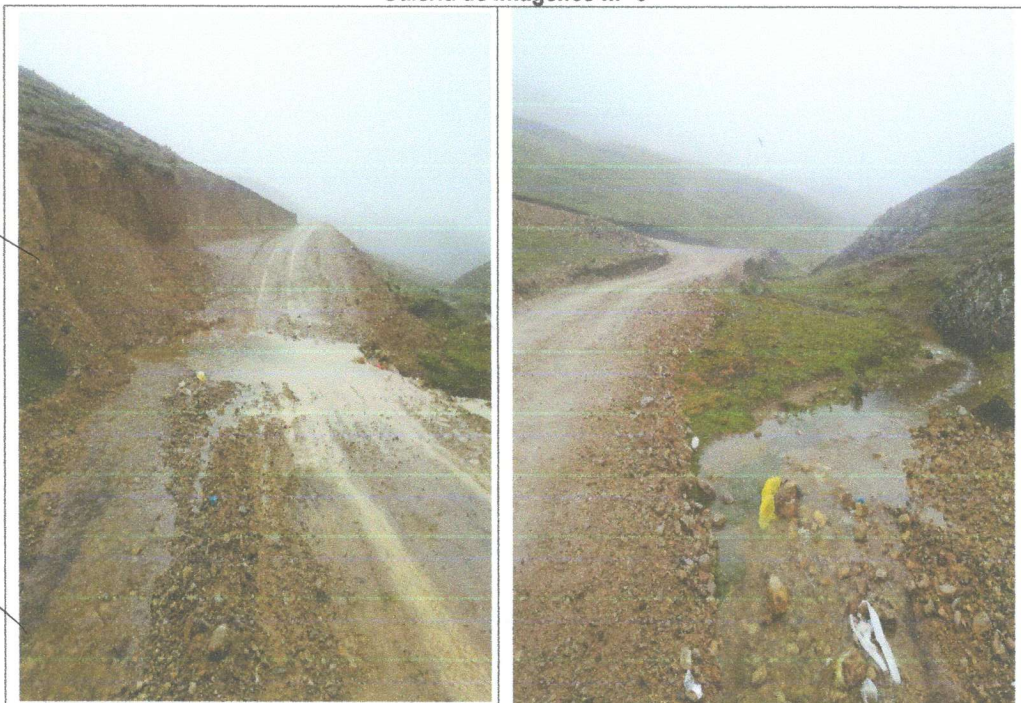
Galería de imágenes n.º 3

**Imágenes n.ºs 5 y 6:** La cuneta de tierra en la progresiva en la progresiva 11+000, presenta empozamiento la cual satura toda la capa de afirmado de la 5carretera, aproximadamente en una distancia de doce (12) metros.
