INFORME DE HITO DE CONTROL
N° 007-2021-OCI/0396-SCC

**“CONTRATACIÓN DEL SERVICIO PARA LA EJECUCIÓN DEL
MANTENIMIENTO PERIÓDICO Y RUTINARIO DEL CAMINO
VECINAL: EMP, HV - 115 (CHUÑUMAYO) - PALLCAPAMPA -
PUCACUCHO - EMP HV 903 (TITICCASA) HV -896, DISTRITO
DE HUANCVELICA - HUACHOCOLPA, PROVINCIA DE
HUANCVELICA, DEPARTAMENTO DE HUANCVELICA”**

**HITO DE CONTROL N° 2 - EJECUCIÓN DEL
MANTENIMIENTO PERIÓDICO**

**PERÍODO DE EVALUACIÓN:
DEL 3 AL 15 DE FEBRERO DE 2021**

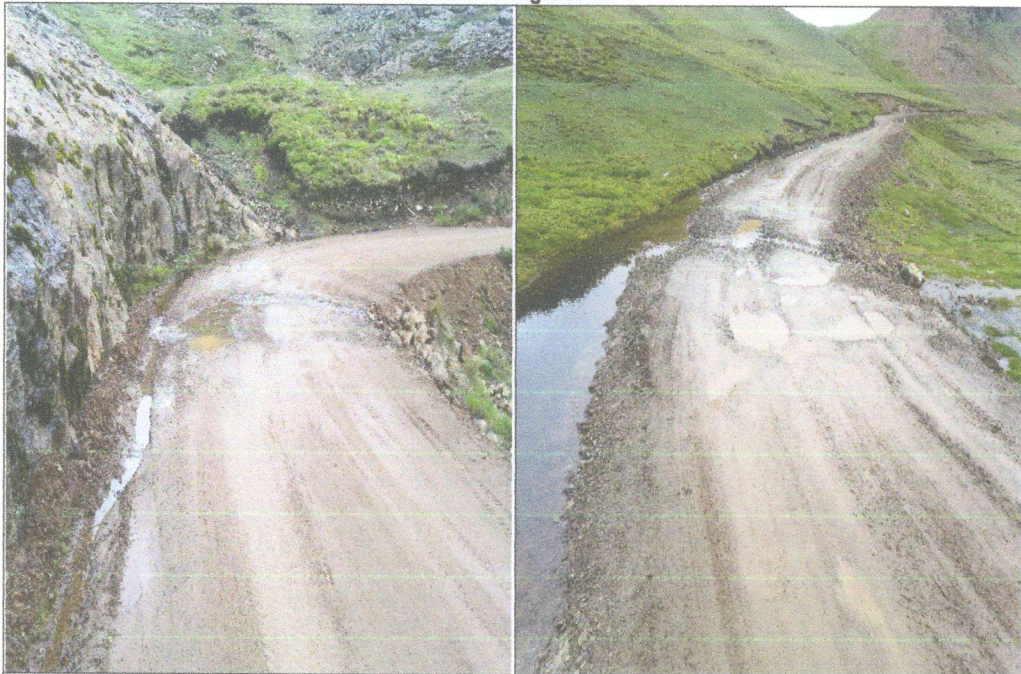
Galería de imágenes n.º 1

1. Deficiencias técnicas en las cunetas de tierra y capa de afirmado generan riesgo de pérdida de la estructuralidad y funcionalidad de la superficie de rodadura, imposibilitando la transitabilidad de vehículos en la carretera.

Imagen n.º 1: La cuneta de tierra en la progresiva 2+360 presenta empozamiento, lo cual humedece el lado derecho de la capa de afirmado de la carretera, aproximadamente en una distancia de siete (7) metros

Imagen n.º 2: La cuneta de tierra en la progresiva 4+640 presenta empozamiento, lo cual humedece el lado derecho de la capa de afirmado de la carretera, aproximadamente en una distancia de ocho (8) metros

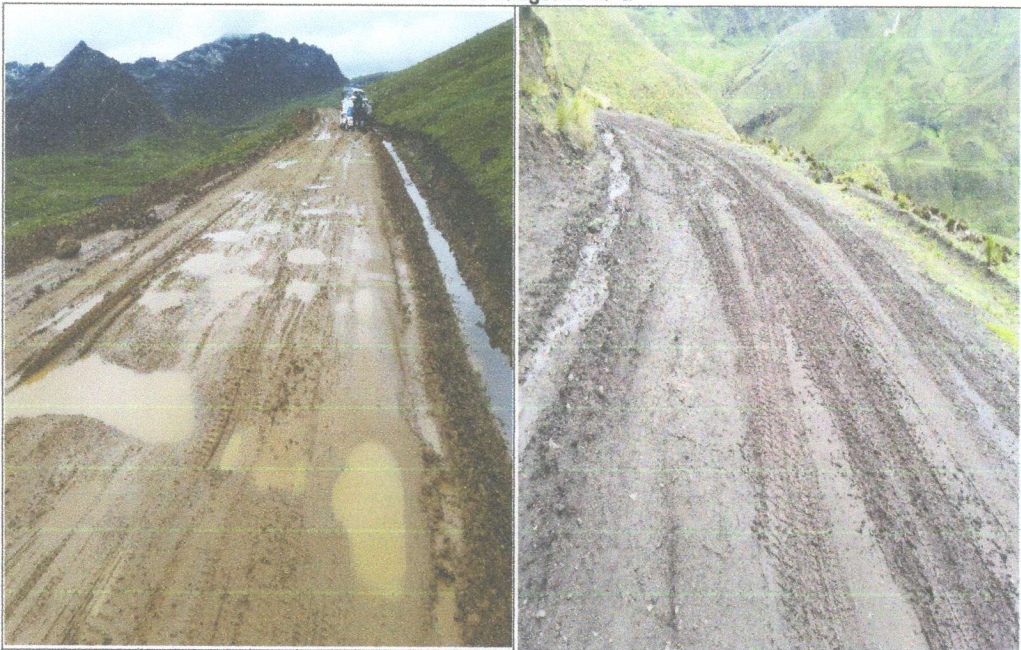
Galería de imágenes n.º 2

Imagen n.º 3: La capa de afirmado en la progresiva 7+400 presenta huecos y ahuellamientos aproximadamente en una distancia de doce (12) metros.

Imagen n.º 4: La capa de afirmado en la progresiva 17+500 presenta ahuellamientos aproximadamente en una distancia de trece (13) metros.

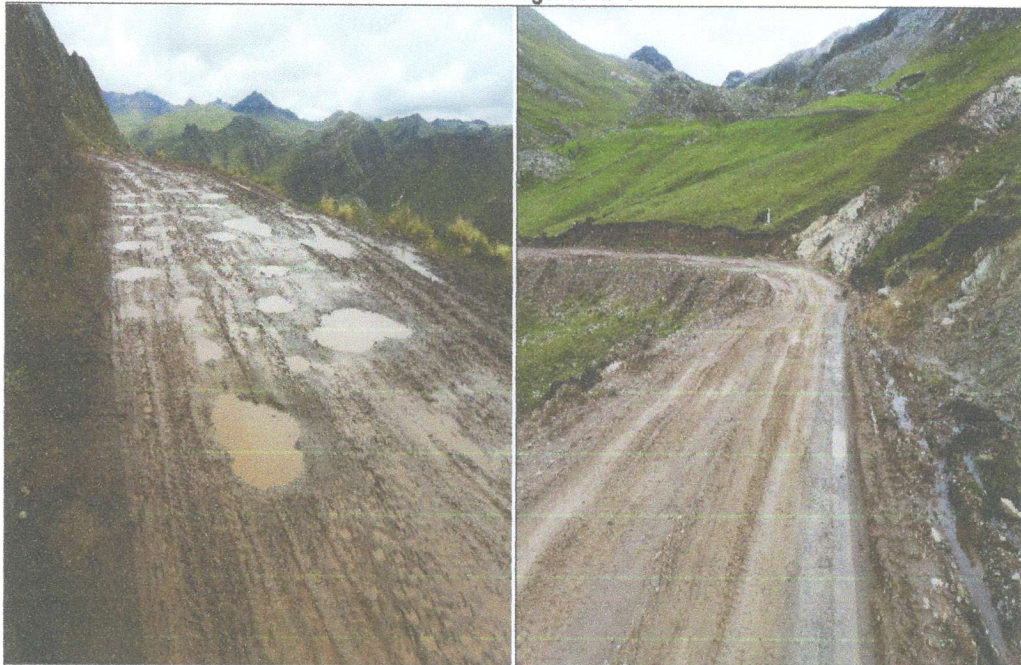
Galería de imágenes n.º 3

Imagen n.º 5: La capa de afirmado en la progresiva 17+500 presenta huecos y ahuellamientos aproximadamente en una distancia de trece (13) metros.

Imagen n.º 6: La capa de afirmado en la progresiva 26+900 presenta ondulamientos aproximadamente en una distancia de nueve (9*) metros.

La situación expuesta referido a deficiencias técnicas en las cunetas de tierra y capa de afirmado, generan riesgo de pérdida de la estructuralidad y funcionalidad de la superficie de rodadura, imposibilitando la transitabilidad de vehículos en la carretera.
