INFORME DE HITO DE CONTROL
N° 008-2021-OCI/0396-SCC

**“CONTRATACIÓN DEL SERVICIO PARA LA EJECUCIÓN DEL
MANTENIMIENTO PERIÓDICO Y RUTINARIO DEL CAMINO
VECINAL: EMP HV 110 (ACOBAMBILLA) - TELAPACCHA -
EMP.HV 132 (COTAY), ACCESO: DV PUITUCO - PUITUCO
(R0980108, R090110), DISTRITO DE ACOBAMBILLA,
PROVINCIA DE HUANCAVELICA, DEPARTAMENTO DE
HUANCAVELICA”**

**HITO DE CONTROL N° 2 –EJECUCIÓN Y CULMINACIÓN
DEL MANTENIMIENTO PERIÓDICO**

**PERÍODO DE EVALUACIÓN:
DEL 4 AL 16 DE FEBRERO DE 2021**

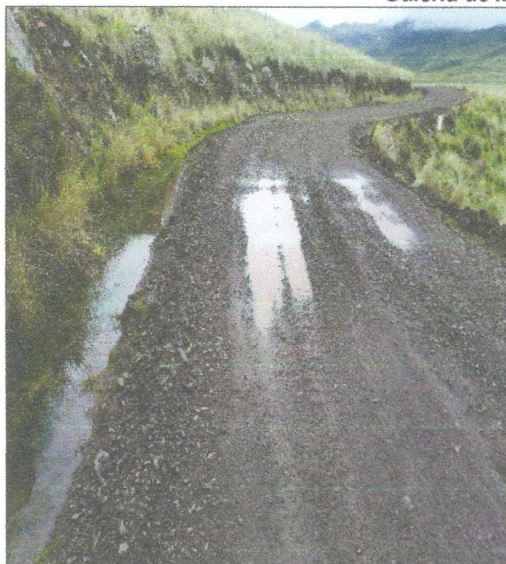
Imagen n.º 1: La capa de afirmado en la progresiva 0+200 presenta huecos, aproximadamente en una distancia de ocho (8) metros.

Los hechos antes expuestos, referido a deficiencias técnicas en las cunetas de tierra y capa de afirmado, generan riesgo de pérdida de la estructuralidad y funcionalidad de la superficie de rodadura, imposibilitando la transitabilidad de vehículos en la carretera.

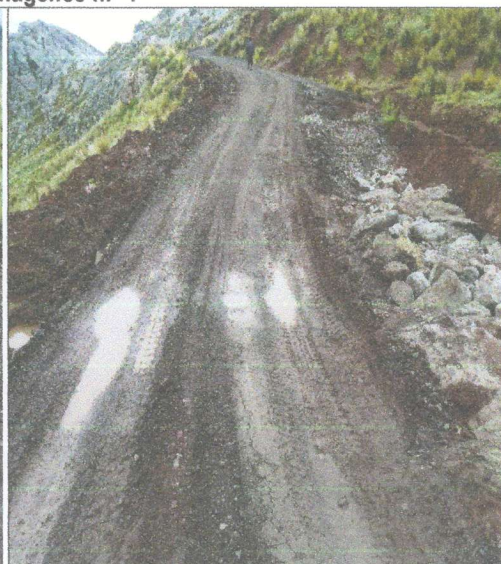
Imagen n.º 2: La capa de afirmado en la progresiva 10+000 presenta huecos, aproximadamente en una distancia de ocho (10) metros.

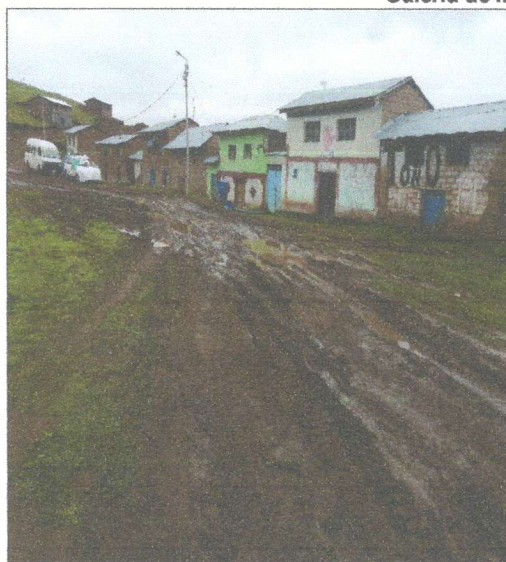
Imagen n.º 3: La capa de afirmado en la progresiva 11+000 presenta huecos y ahuellamientos, aproximadamente en una distancia de quince (15) metros.

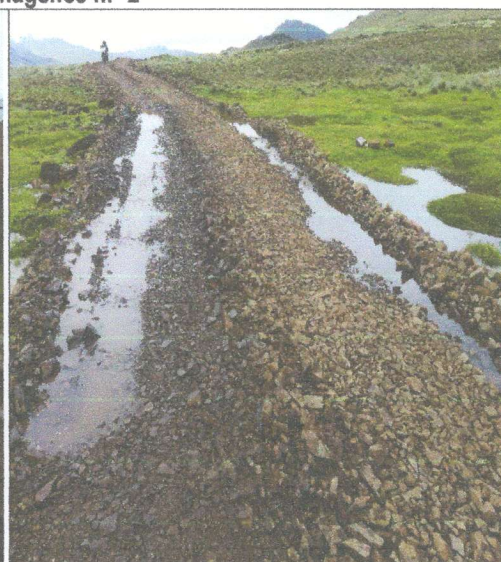
Imagen n.º 4: la cuneta de tierra en la progresiva 12+750 presenta empozamiento lo cual humedece el lado derecho e izquierdo de la capa de afirmado de la carretera, aproximadamente en una distancia de ocho (8) metros.

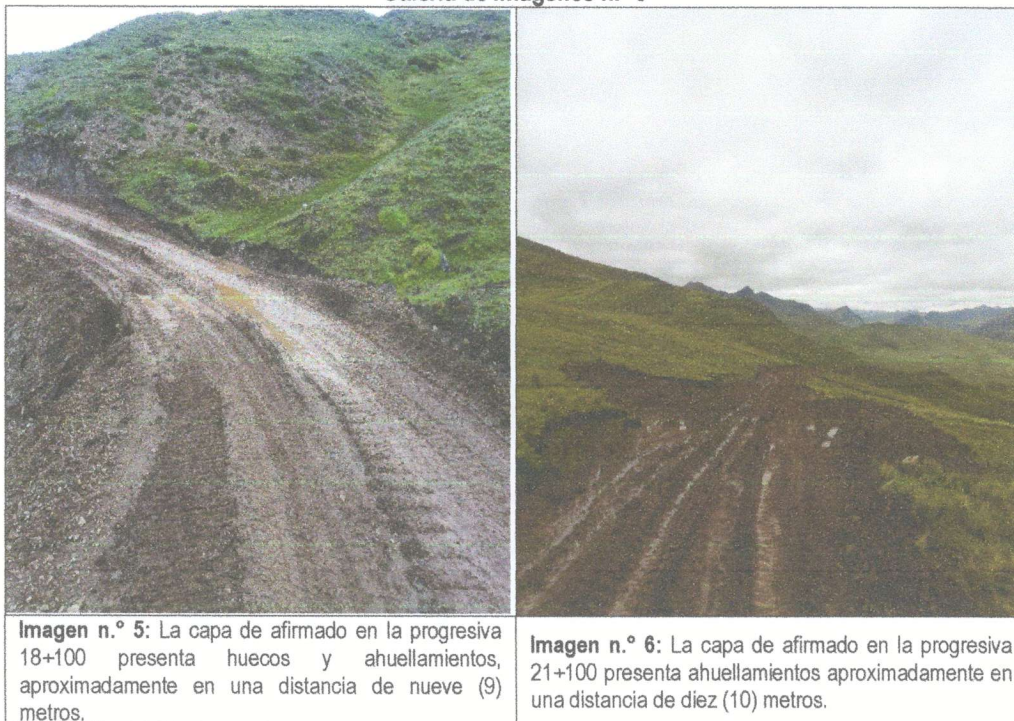
Galería de imágenes n.º 3

Imagen n.º 5: La capa de afirmado en la progresiva 18+100 presenta huecos y ahuellamientos, aproximadamente en una distancia de nueve (9) metros.

Imagen n.º 6: La capa de afirmado en la progresiva 21+100 presenta ahuellamientos aproximadamente en una distancia de diez (10) metros.
