**INFORME DE VISITA DE CONTROL  
N° 016-2021-OCI/0396-SVC**

**CULMINACIÓN DE LA OBRA:  
“MEJORAMIENTO DE LOS SERVICIOS DE  
TRANSITABILIDAD VEHICULAR Y PEATONAL EN LA  
PROLONGACION AUGUSTO B. LEGUIA Y TRAMO I DE  
LA AV. GINA APUMAYTA, DISTRITO DE  
HUANCAMELICA, PROVINCIA DE HUANCAMELICA –  
HUANCAMELICA”- PRIMERA ETAPA**

**PERÍODO DE EVALUACIÓN:  
DEL 17 DE AGOSTO DE 2021 AL 25 DE AGOSTO DE 2021**

**HUANCAMELICA, 2 DE SETIEMBRE DE 2021**

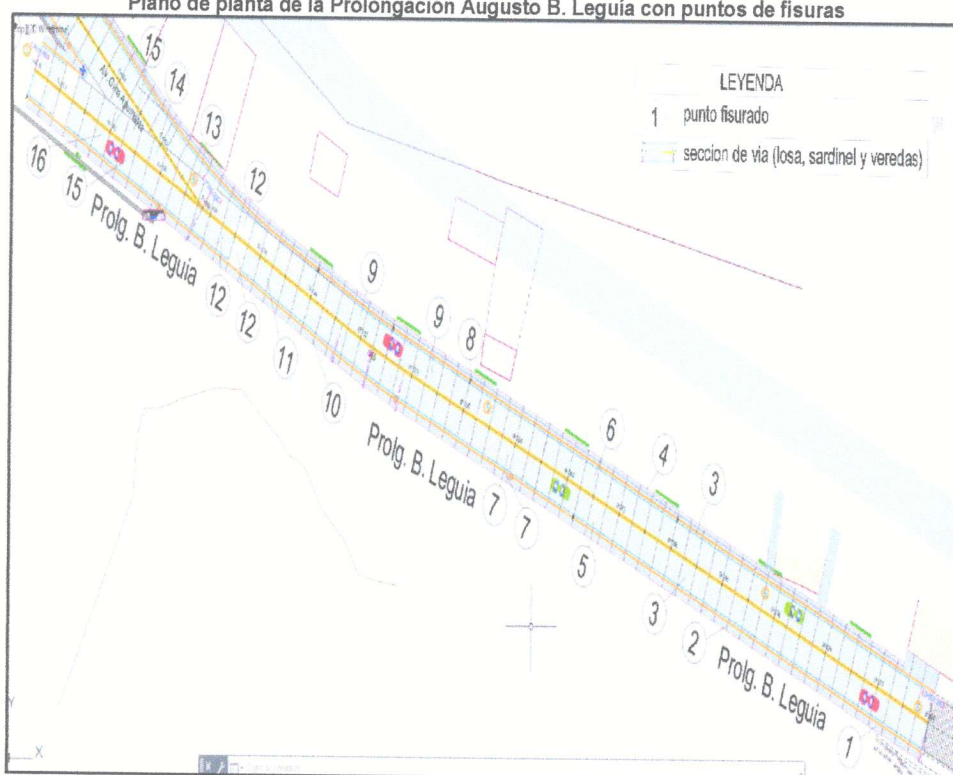
Imagen n.º 1  
Plano de planta de la Prolongación Augusto B. Leguía con puntos de fisuras

De la inspección física realizado el 19 de agosto de 2021, en la prolongación Augusto B. Leguía se evidencia que existe dieciséis (16) puntos de fisuras en diferentes tipos de estructuras (losas de pavimentos, veredas y sardineles de veredas) a pesar que la obra aún no ha sido recibida, conforme se muestra y detallan a continuación.

Cuadro n.° 2  
Progresivas de la Prolongación Augusto B. Leguía con puntos de fisuras

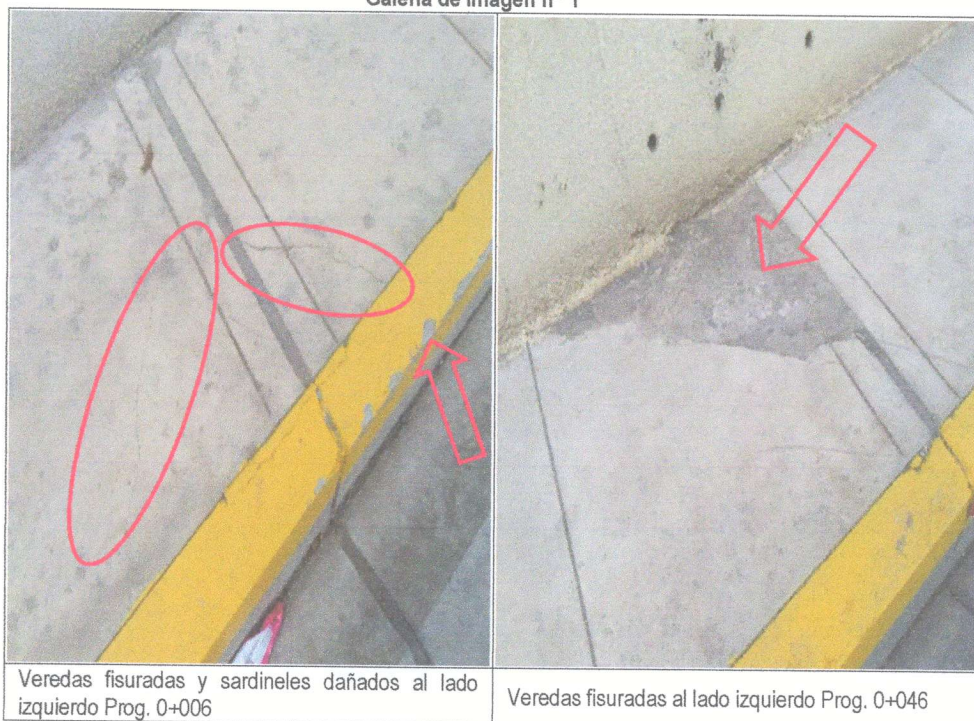
Galería de imagen n° 1

Veredas fisuradas y sardineles dañados al lado izquierdo Prog. 0+006

Veredas fisuradas al lado izquierdo Prog. 0+046

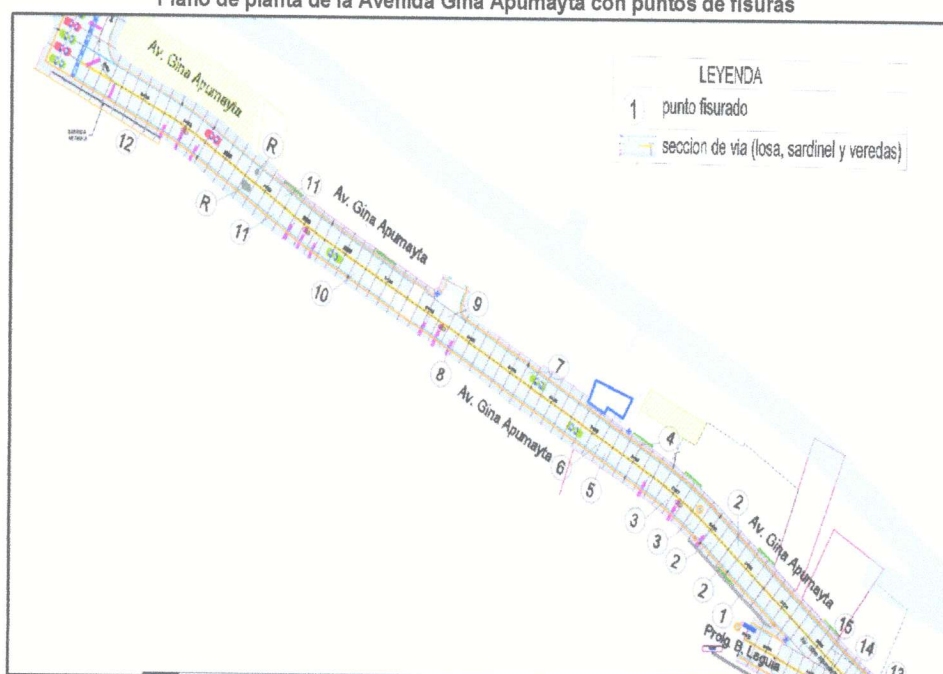
Imagen n.º 2

De la inspección física realizado el 19 de agosto de 2021, en la prolongación Augusto B. Leguía se evidencia que existe doce (12) puntos de fisuras en diferentes tipos de estructuras (losas de pavimentos, veredas y sardineles de veredas) a pesar que la obra aún no ha sido recibida, conforme se muestra y detallan a continuación.

Plano de planta de la Avenida Gina Apumayta con puntos de fisuras

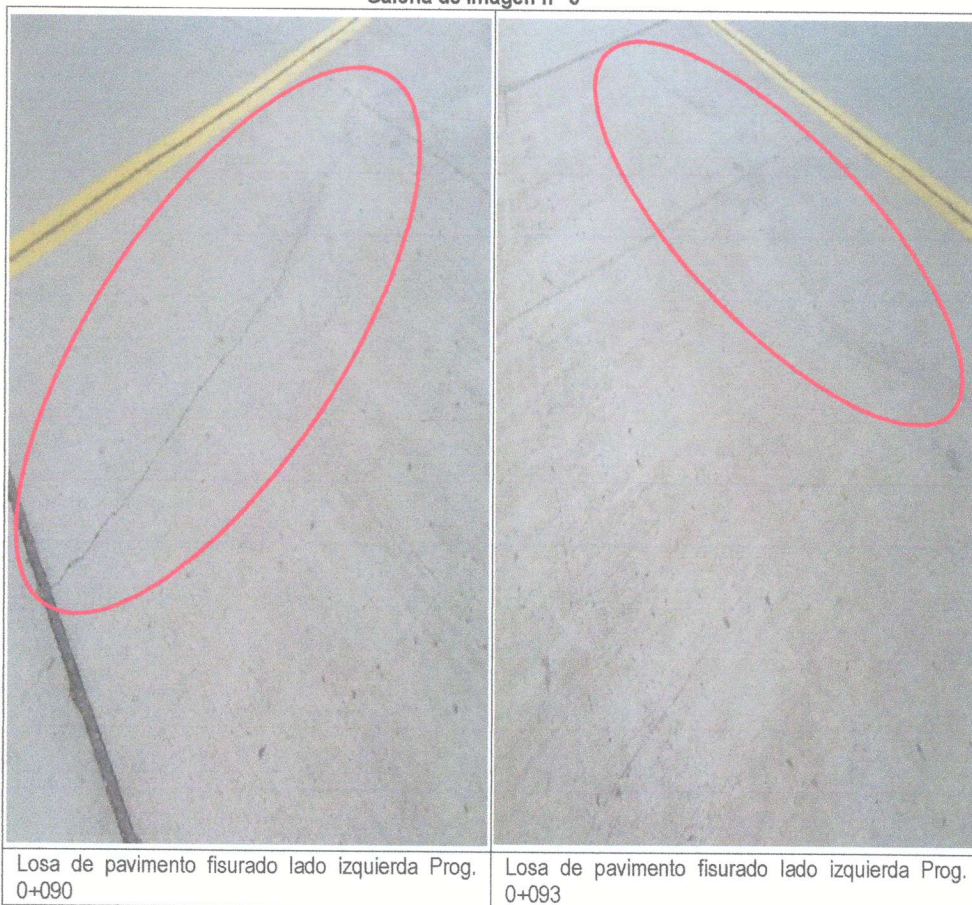
Galería de imagen n° 5

Losa de pavimento fisurado lado izquierda Prog. 0+090

Losa de pavimento fisurado lado izquierda Prog. 0+093

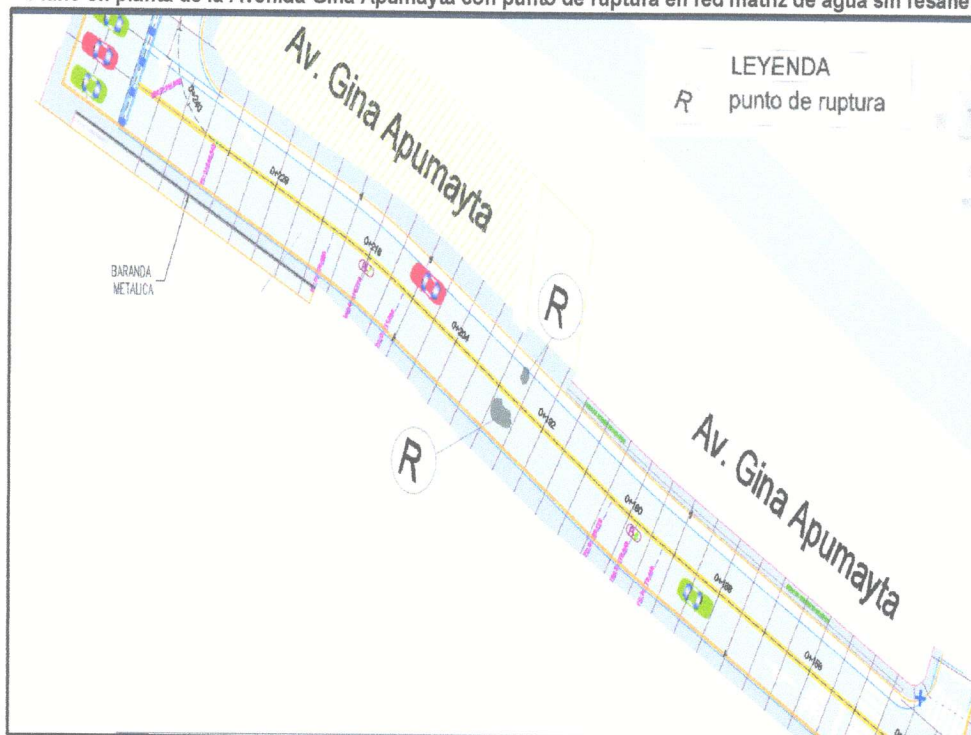
Imagen n° 3

De inspección física a la Obra realizada el 19 de agosto de 2021<sup>2</sup>, se ha evidenciado que en la Avenida Gina Apumayta en la progresiva 0+196, existen roturas de tres (3) losas de pavimento, las mismas que no han sido restablecidas a la fecha; además, se han dejado expuestas sus bases y se viene deteriorando por inclemencias del tiempo y fluidez vehicular, conforme se muestra a continuación:

Plano en planta de la Avenida Gina Apumayta con punto de ruptura en red matriz de agua sin resane

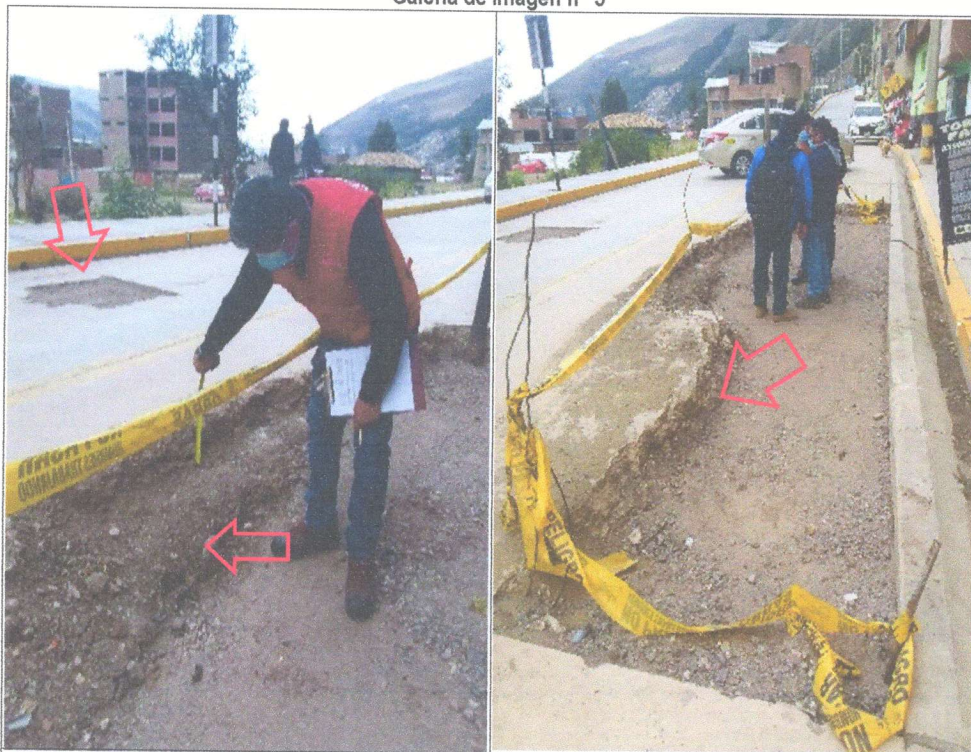
Galería de imagen n° 5

Pavimentos roturados por falla en la red matriz progresiva 0+196

Pavimento roturado por falla en la red matriz progresiva 0+196 lado izquierdo

Cabe indicar que, dicha ruptura de losas de pavimento fue realizado por la Empresa Prestadora de Servicios de Agua Potable - EMAPA, debido a la ruptura de la Tubería de la red matriz de agua potable.

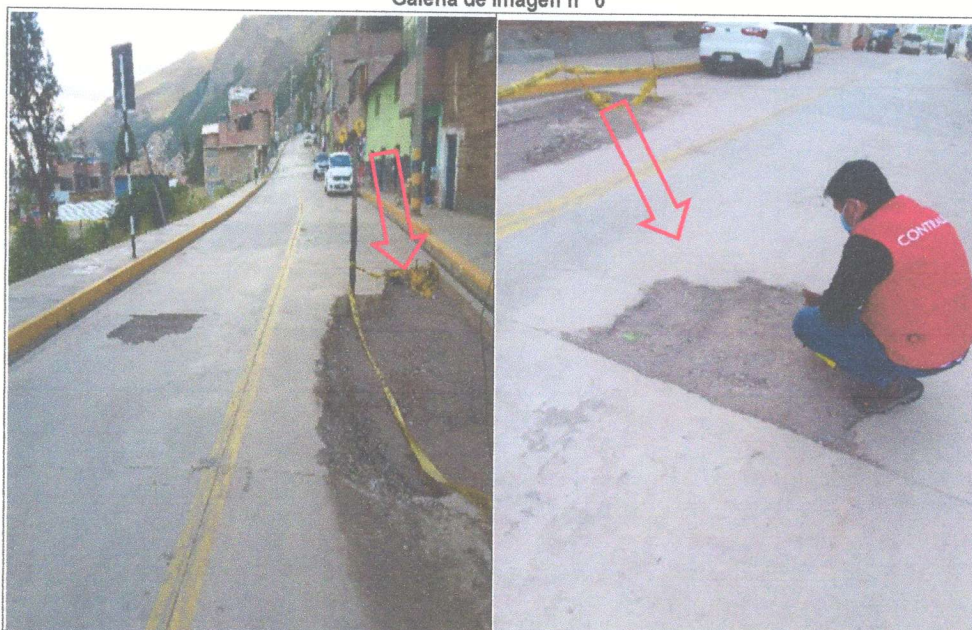
Galería de imagen n° 6

Pavimento roturados progresiva 0+196 con base expuesta en deterioro lado izquierdo

Pavimento roturados progresiva 0+196 con base expuesta en deterioro lado derecho

La situación descrita, pone en riesgo la resistencia y vida útil de la base del pavimento roturado, debido a que se viene deteriorando por inclemencias del tiempo.

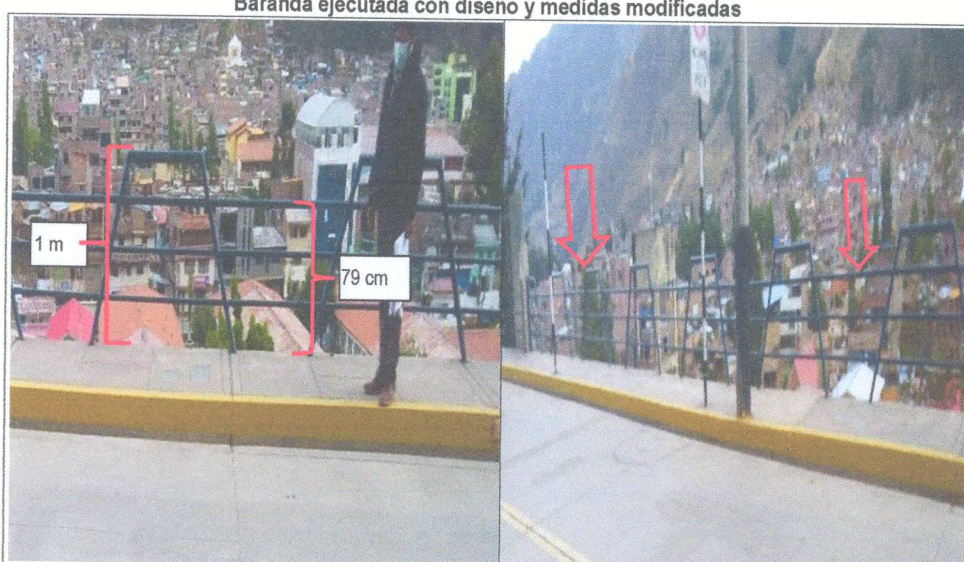
Sin embargo, en la ejecución de las barandas se ha modificado el diseño con tubería circular de dos pulgadas (2") en las partes altas con una altura de un metro (1 m) desde el nivel de vereda y con tubería circular de una pulgada y media (1 ½") en las partes bajas con una altura de setenta y nueve centímetros (79 cm) desde el nivel de vereda, las mismas que han sido soldadas a las bases con un solo punto de apoyo (fierro corrugado) y algunas se mueven con facilidad (progresiva 0+052 a la 0+054), conforme se muestra a continuación

Galería de imagen n.º 11  
Baranda ejecutada con diseño y medidas modificadas

Baranda con diseño modificado y con medidas por debajo del estándar.

Baranda con diseño modificado.

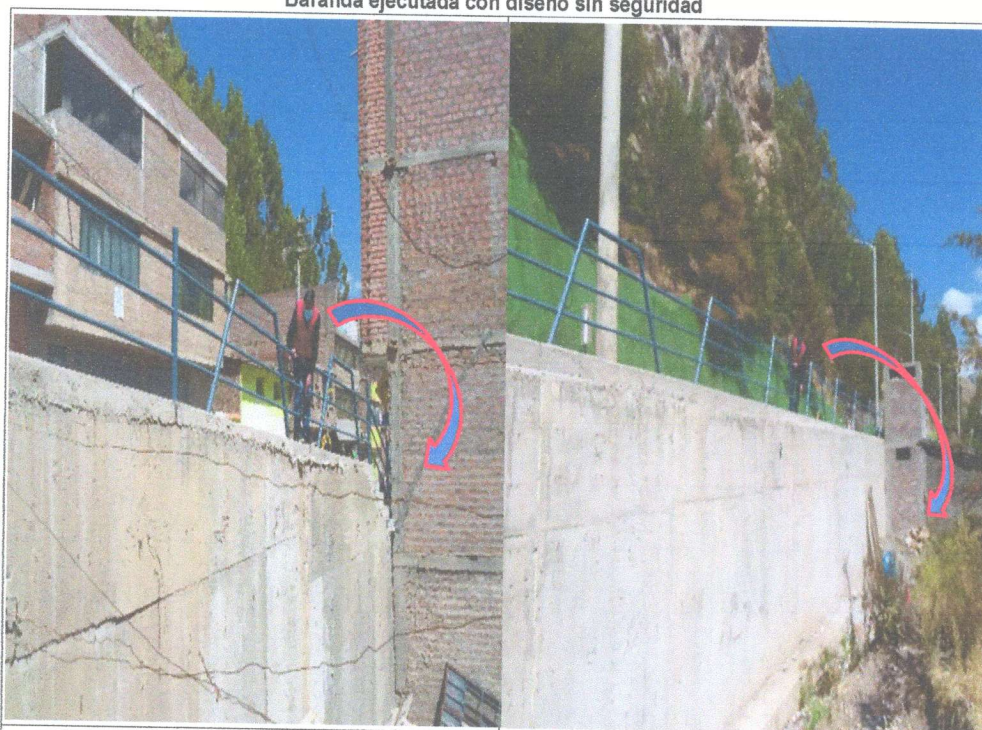
Galería de imagen n° 12  
Baranda ejecutada con diseño sin seguridad

Baranda con diseño modificado y con medidas por debajo del estándar Sin seguridad para el usuario.

Baranda sobre un muro de contención alto con peligro de generar accidentes por tener barandas bajas.

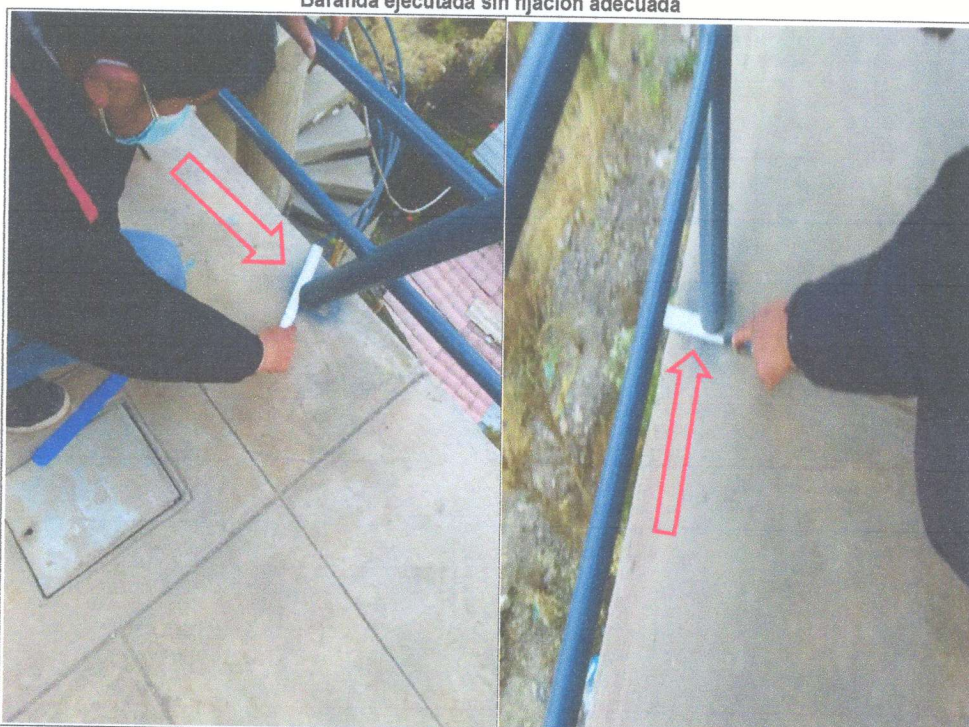
Galería de imagen n° 13  
Baranda ejecutada sin fijación adecuada

Barandas sin fijación adecuada.

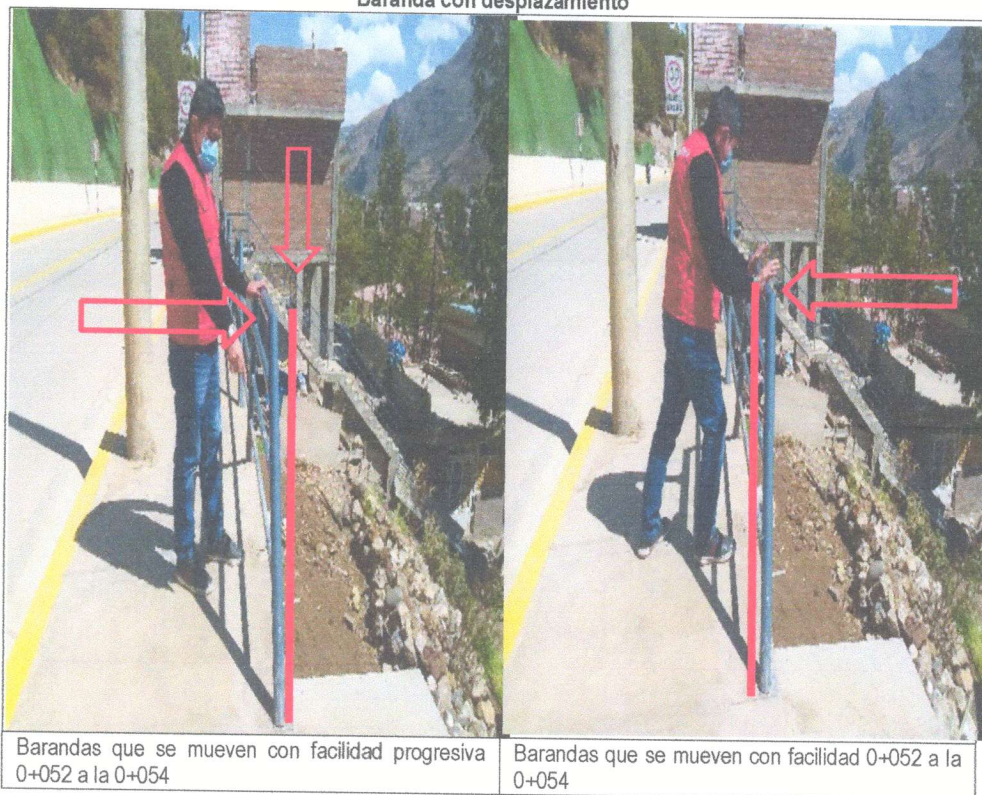
Galería de imagen n° 14  
Baranda con desplazamiento

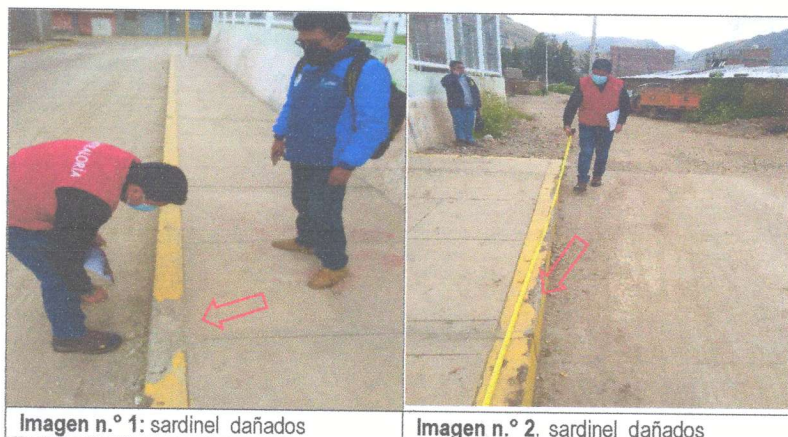
Galería de imágenes n.º 1

1. En la progresiva 0+045 (Tramo adicional) se tiene sardineles de vereda dañados en una longitud de 5.20 ml.

Imagen n.º 1: sardinel dañados

Imagen n.º 2. sardinel dañados

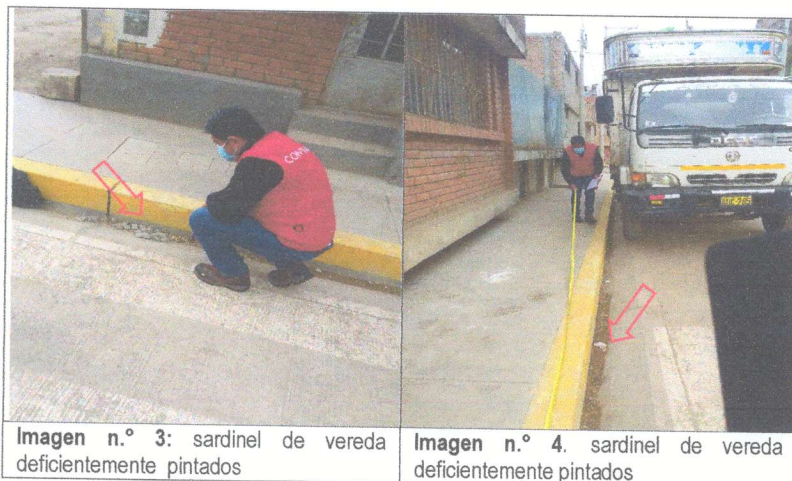
2. En la progresiva 0+045 (lado derecho del adicional) en los sardinel de veredas se tiene desprendimiento de pinturas en una longitud de 5.90 ml.

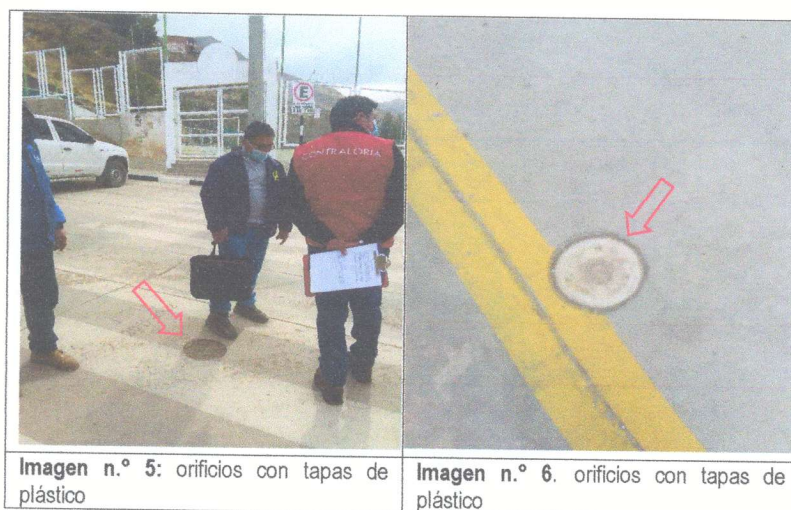
3. se tiene orificio cubiertas con tapas de plástico en diferentes puntos de la vía las cuales no tiene funcionalidad técnica.

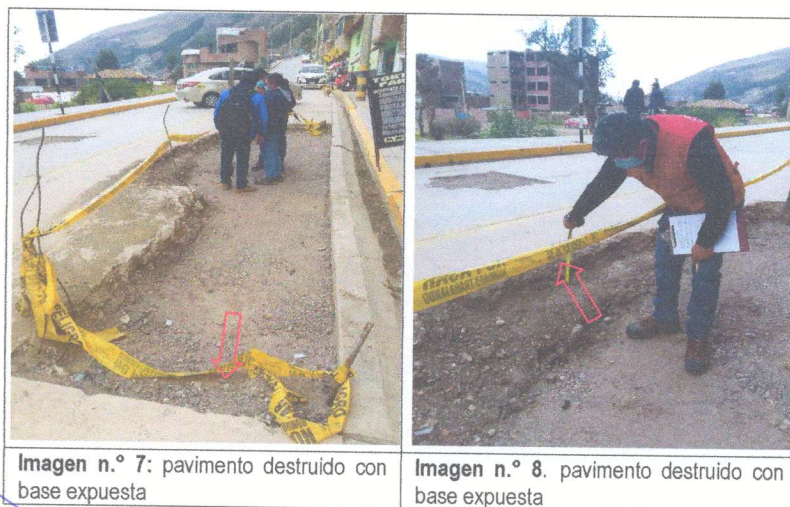
4. Se tiene pavimento destruido con base de pavimento expuesta.

" Respecto a la observación número 04 y numero 05 es responsabilidad de la empresa EMAPA s.a. ya que hubo rotura de tubería matriz de agua 200 mm en progresiva 0+194 por mala operación de válvulas y/o mala regulación de presión de agua en tubería matriz de agua de 200 mm por el cual se le hace entrega al Órgano de Control Institucional el informe n°0117-2021/Supervisor/ESAH y carta n° 052-2021/supervisor/ESAH/KLAFER del supervisor aclarando que dicha rotura de tubería afecto al pavimento, cunetas, veredas, sardineles, base y sub base de afirmado en radio de 60 m de longitud aproximadamente por la presión de agua, aclarando que la ejecución de la obra culmino el 22 de mayo de 2021" y dicha ruptura de tubería fue el 7 de julio del 2021.

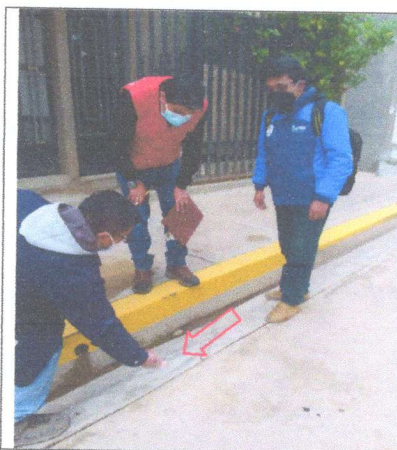
5. Se tiene cunetas fisuradas las cuales se han elevado con diferencia del nivel del pavimento rígido en una longitud de 54 ml las cuales la separación entre estos dos elementos se tiene desniveles entre sus cuerpos.

Imagen n.º 9: fisuras en cunetas

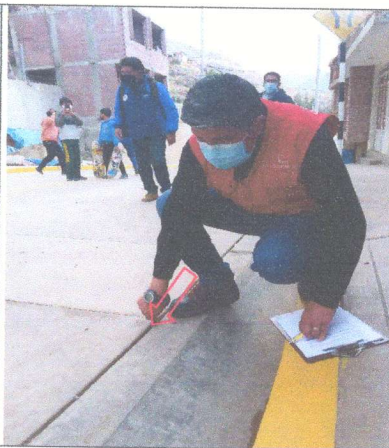
Imagen n.º 10. Diferencia de nivel entre cuneta y pavimento

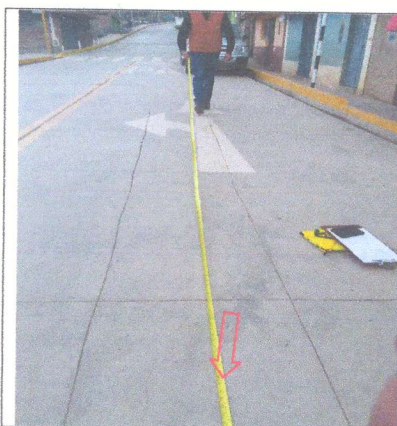
6. Se tienen paños de concreto con cortes de forma irregular los cuales no guardan la estética de la vía y presentan fisuras.

Imagen n.º 11: corte en pavimento con fisuras

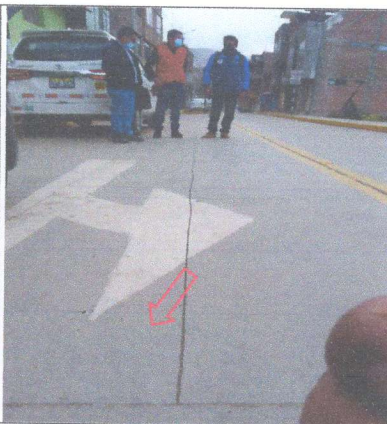
Imagen n.º 12. corte en pavimento con fisuras

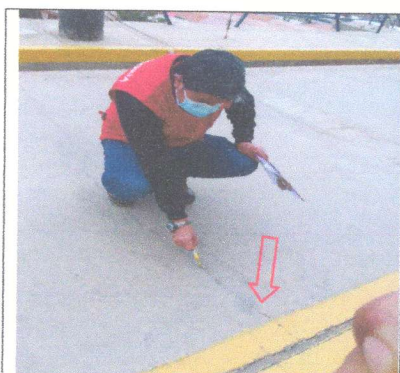
7. Se visualiza fisuras en diferentes paños de concreto y en el descanso de una escalera

Imagen n.º 13: fisura en losa de concreto

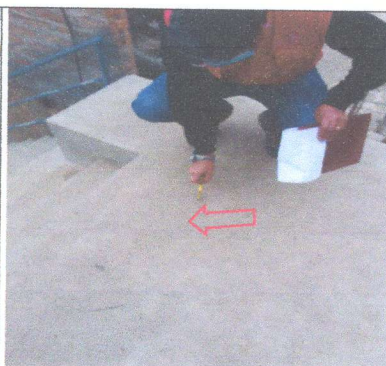
Imagen n.º 14. fisura en descanso de escalera

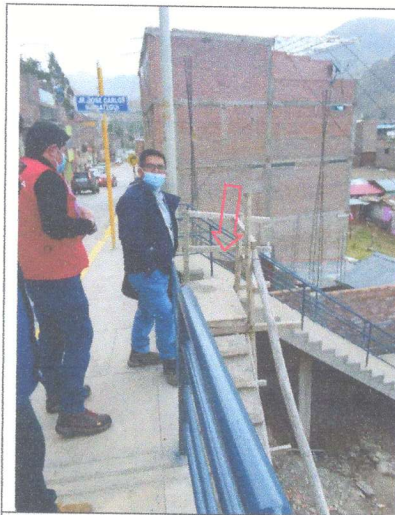
8. Se tiene escaleras de madera provisorias sin desmontar

Imagen n.º 15: escalera de madera provisoriosa sin desmontar

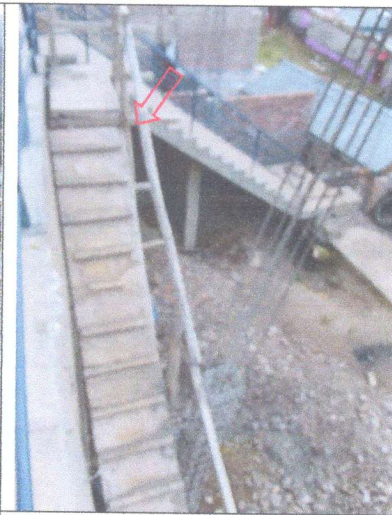
Imagen n.º 16: escalera de madera provisoriosa sin desmontar

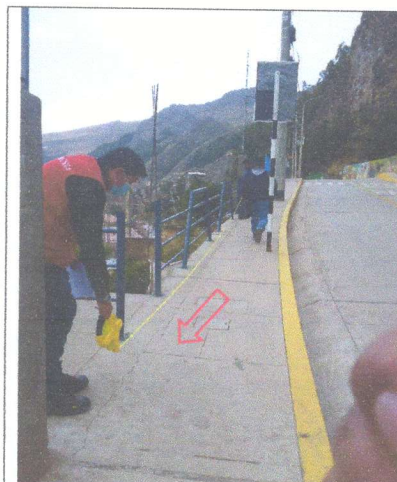
Se ha presentado fisuras en veredas

Imagen n.º 17: fisuras en veredas

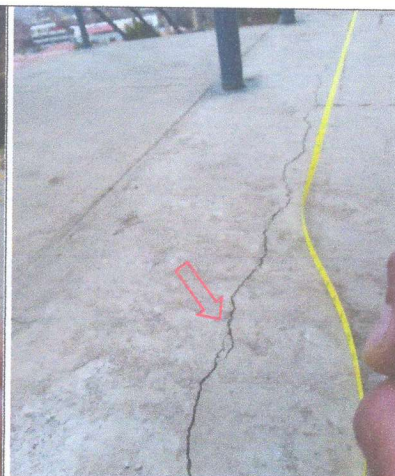
Imagen n.º 18: Fisuras en veredas

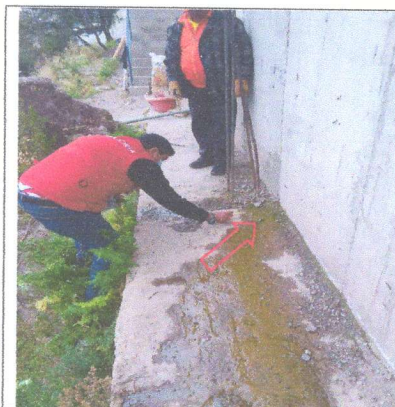
10. Se tiene filtración de agua por debajo del muro de contención

Imagen n.º 19: filtración de agua debajo del muro de contención

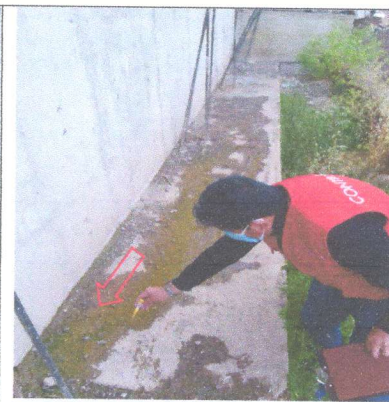
Imagen n.º 20: filtración de agua debajo del muro de contención
